Obiekty zaniedbane i nieużytkowane (północna część województwa lubuskiego)

Stan zachowania: 1 -b.zły (ruina), 2 - zły (zniszczenia powyżej 75 %), 3 - dostateczny (ok 50 % zniszczeń), 4 -dobry (do 25 %), 5 - b.dobry.

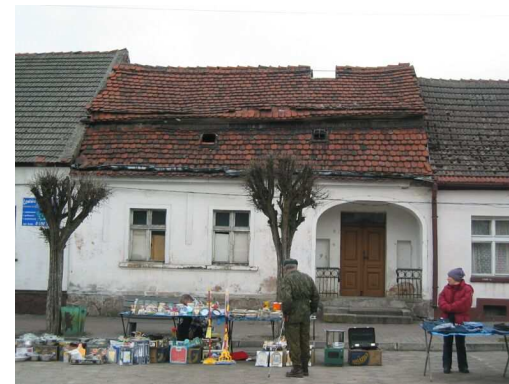
Dom mieszkalny

m Bledzew	gm. loco	adres	ul. Rynek 7
data powstania:	własność:	Stan	
1 poł. XIX w.	prywatna	zachowania	3

Budynek usytuowany w pierzei rynku staromiejskiego. Kamienica wybudowana została w stylu klasycystycznym w 1 poł. XIX wieku i stanowi typowy przykład zabudowy mieszczańskiej tego okresu pośród zabudowy śródmiejskiej. Jest to budowla murowana, parterowa, z użytkowym poddaszem. Zły stan techniczny obiektu spowodowany jest brakiem fragmentu połaci dachowej, spowodowanym zawaleniem się komina, co w konsekwencji do uszkodzeniem stropu. Dzięki swojemu usytuowaniu w ciągu zabudowy pierzejowej rynku staromiejskiego, kamienica może stanowić dogodny obiekt mieszkalny lub biurowo-usługowy

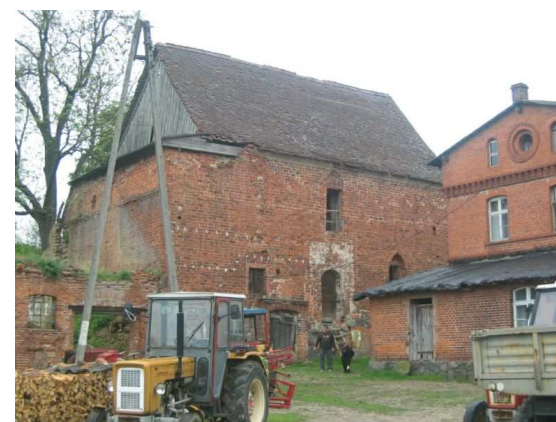
Zamek krzyżacki (dom mieszkalny)

m Chomętowo	gm. Dobiegniew	adres	Chomętowo 41
data powstania:	własność:	Stan	
1 poł. XIV w.	prywatna	zachowania	3

Dom mieszkalny wzniesiony w obrębie zamku krzyżackiego, założonego w I poł. XIV wieku na terenie Półwyspu Jeziora Osiek. Jedna z siedzib krzyżackiego wójta Nowej Marchii. Budowla znajduje się aktualnie w ramach XIX – wiecznego założenia rezydencjonalno-folwarcznego będącego dawniej własnością rodu von Brand. Obecnie w posiadaniu wspólnoty rodzin narodowości łemkowskiej. Budowla ceglana, prostopadłościenna, nakryta dachem dwuspadowym. Zachowane gotyckie, ostrołukowe okno, wąskie otwory strzelnicze i fragment wykusza. Wnętrze budowli zostało adaptowane w XIX wieku na potrzeby gospodarcze. Obiekt stanowi unikalny przykład średniowiecznego budownictwa w północnej części województwa lubuskiego.

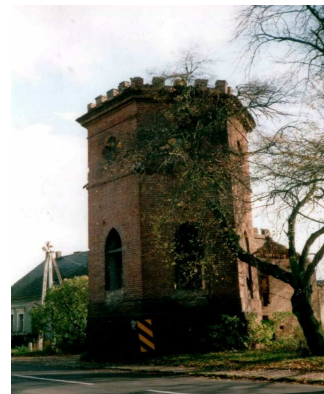
m Dąbroszyn	gm. Witnica	adres
data powstania:	własność:	Stan
1885 r.	prywatna	zachowania 1

Budowla zlokalizowana jest we wschodniej części miejscowości, przy drodze z Gorzowa do Kostrzyna. Baszta powstała z inicjatywy hrabiego Bogislava von Schwerina, ówczesnego właściciela dóbr dąbroszyńskich, na potrzeby jego małżonki Pauliny von Sichert. Budowla założona została na planie wielobocznym z prostopadłościenną dobudówką po stronie południowej. Utrzymana w neogotyckich cechach stylistycznych, stanowi charakterystyczny element zabudowy miejscowości, a jej usytuowanie przy uczęszczanym szlaku komunikacyjnym, powoduje, że może być obiektem niezwykle atrakcyjnym dla potencjalnego inwestora.

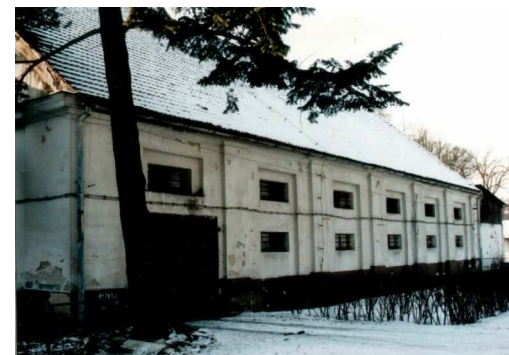
Spichlerz

m Dobiegniew	gm. loco	adres
data powstania:	własność:	Stan
poł. XIX w	samorządowa	zachowania 1

Budynek spichlerza usytuowany w centrum miejscowości, opodal Urzędu Miasta i Gminy Dobiegniew. Pierwotnie element założenia folwarcznego o XIX – wiecznej metryce. Budowla utrzymana w klasycystycznych cechach stylistycznych, założona na planie prostokątnym. W wyniku pożaru w 2000 roku, zniszczeniu uległy połacie dachowe wraz z konstrukcją więźby. Zachowane mury obwodowe budowli wraz z trójkątnymi szczytami. Oryginalna dekoracja elewacji, znaczna kubatura z możliwością adaptacji na dowolne cele oraz dogodne usytuowanie sprawia, że obiekt może być atrakcyjny dla potencjalnego inwestora.

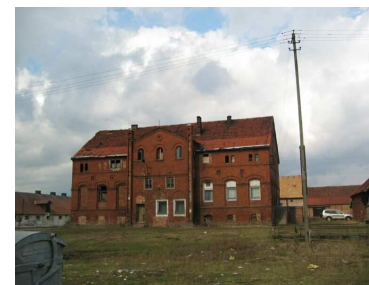
Pałac i zespół dworski

m Międzyrzecz	gm. Międzyrzecz	adres
data powstania:	własność:	Stan
kon. XVIII w.	Skarb Państwa	zachowania 1

Zespół zlokalizowany jest w zachodniej części miasta. Folwark znajdował się na uposażeniu zamku międzyrzeckiego, dokąd do 1945 roku istniał most przerzucony przez Obrę. Pośrodku znajduje się gorzelnia, a dziedziniec tworzą budynki mieszkalne i gospodarcze. Budynki składające się na zespół utrzymane są w neostylowych cechach stylistycznych. Założenie nie jest właściwie zagospodarowane. Budynki mieszkalne zajęte są przez dawnych pracowników gospodarstwa rolnego.

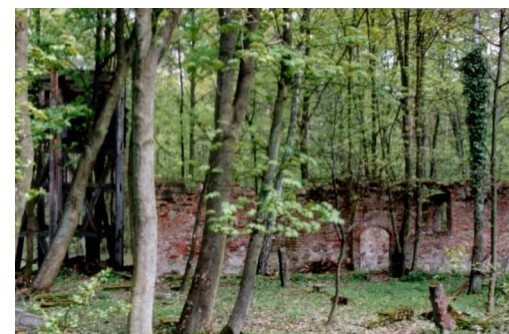
Ruiny kościoła

m Ostrowite	gm. Dobiegniew	adres
data powstania:	własność:	Stan
XVIII w.	samorządowa	zachowania 1

Miejscowość należała do szlacheckiego rodu von Wersen, a następnie von Sydow. Kościół murowany, został założony na planie podłużnym. W bezpośrednim sąsiedztwie wybudowano drewnianą dzwonnice, zachowaną do dnia dzisiejszego. Ruiny budowli znajdują się opodal jeziora, z dala od siedzib ludzkich. Po 1945 roku kościół nie był użytkowany. Pozbawiony należytej opieki, popadł w ruinę.

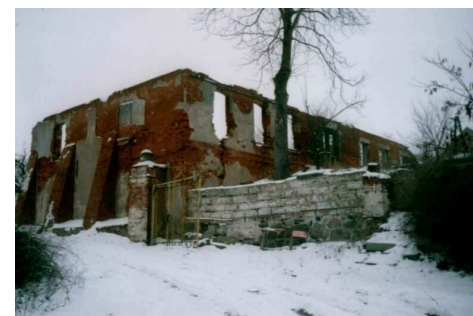
Pałac i zespół dworski

m Owczary	gm. Górzycza	adres
data powstania:	własność:	Stan
kon. XVIII w.	Skarb Państwa	zachowania 1

Budowla znajduje się w obrębie założenia folwarcznego, usytuowanego w centralnej części miejscowości. Dwór był siedzibą dzierżawcy części dóbr fideikomisu należącego do domu panującego. Budowla w stylu klasycystycznym, została wzniesiona w miejscu wcześniejszej budowli rezydencjonalnej. Po 1945 roku zamierzano we dworze urządzić ośrodek kultury rolnej. Następnie stanowił własność Państwowego Gospodarstwa Rolnego. Nieużytkowany, pozbawiony opieki popadł w ruinę.

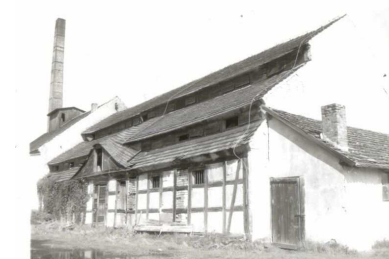
Spichlerz

m Policko	gm. Pszczew	adres
data powstania:	własność:	Stan
pocz. XIX w.	Skarb Państwa	zachowania 1

Założenie folwarczne zostało wzniesione przez ówczesnych właścicieli miejscowości, rodzinę Dziembowskich. Następnie, od 1907 roku znajdowało się w posiadaniu rodziny Rodatz. Budowla gospodarcza usytuowana pośrodku dziedzica, dostawiona jest szczytem do ściany gorzelni. Bryła obiektu z mansardowym dachem oraz konstrukcja ryglowa, tkwi w tradycji poprzedniej epoki, różniąc go od pozostałej zabudowy folwarcznej.

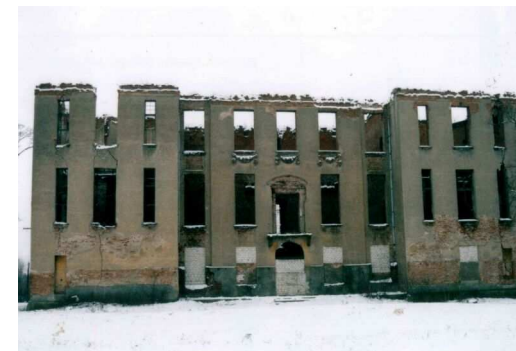
Zamek joannitów

m	Słońsk	gm. loco	adres
data powstania:		własność:	Stan
XIV - XVII w.		samorządowa	zachowania 1

Pałac usytuowany w północnej części miejscowości. Pierwotnie w rękach rycerskiego rodu von Uchtenhagen, w latach 1336 - 1810 siedziba balliwatu joannitów w Brandenburgii. W 1855 roku założono tu świecki zakon joannitów, kultywujący rycerskie tradycje. Budowla zawiera relikty średniowieczne, jednak zasadniczy kształt budowli pochodzi z okresu XVII – wiecznej przebudowy przeprowadzonej z inicjatywy Johanna Moritza von Nassau przez holenderskiego architekta Posta. Budowla stanowi unikalny przykład baroku holenderskiego na ziemiach polskich. Zamek przetrwał w stanie nienaruszonym działania wojenne. W 1975 roku, zaraz po ukończeniu prac remontowo-konserwatorskich, budowla w niewyjaśnionych okolicznościach padła ofiarą pożaru.

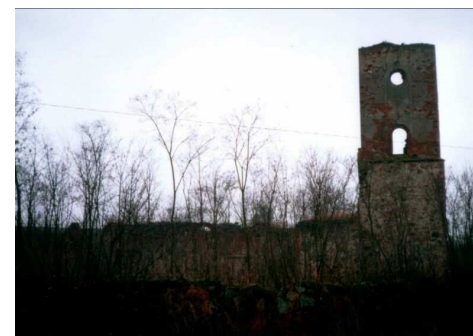
Ruiny kościoła

m	Spudłów	gm. Górzycyca	adres
data powstania:		własność:	Stan
XIV, XVIII w.		samorządowa	zachowania 1

Kamienno-ceglana budowla zlokalizowana jest w centralnej części miejscowości. Świątynia orientowana, założona została na planie prostokątnym i zamknięta po stronie wschodniej wielobocznie. Na ścianach miały się znajdować fragmenty średniowiecznych fresków, których jednak podczas ostatniej kontroli obiektu nie stwierdzono. Po zachodniej stronie dodano czworoboczną wieżę. Nowożytna przebudowa nadała budowli cechy klasycystyczne. Kościół został zniszczony w trakcie działań wojennych. Nigdy nie podjęto jego odbudowy.

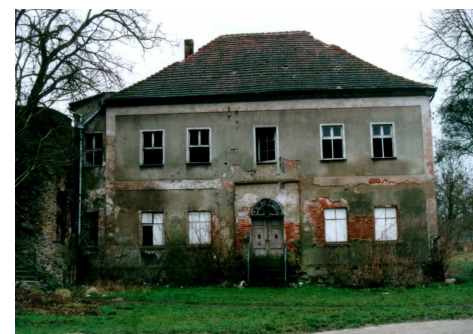
Dwór joannitów

m	Sulęcín	gm. loco	adres
data powstania:		własność:	Stan
pocz. XIX w.		samorządowa	zachowania 1

Dwór zlokalizowany jest w południowo-wschodniej części Starego Miasta, zaraz po zewnętrznej stronie murów obronnych. Budowla została wzniesiona w pocz. XIX wieku, w miejscu wcześniejszej, określanej jako Burgenlehn, reprezentuje cechy klasycyzmu. Budowla założona została na planie prostokątnym, dwukondygnacyjna, częściowo podpiwniczona, nakryta dachem dwuspadowym. Obiekt stanowi unikalny przykład klasycystycznej rezydencji dworskiej na terenie powiatu sulęcińskiego.

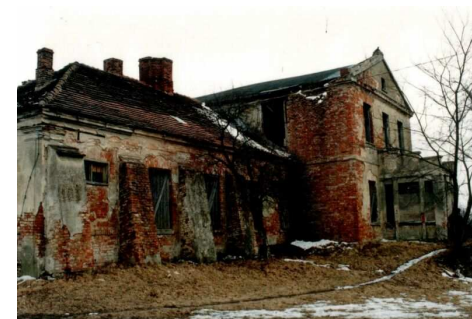
Dwór opatów bledzewskich

m Stary Dworek	gm. loco	adres
data powstania:	własność:	Stan
XVIII w.	prywatna	zachowania 2

Dwór położony jest w zachodniej części miejscowości w zakolu rzeki Obry. Siedziba opatów bledzewskich znajdowała się tutaj od szesnastego stulecia. Ostatni rezydujący tutaj opat zamienił posiadłość z niejakim Bornemannem na majątek w Rokitnie. Od tego czasu dwór był dzierżawiony. Budowla została przebudowana przez dzierżawcę Hackera, otrzymując obecny wygląd. Jest to dwór parterowy, nakryty dachem czterospadowym z piętrowymi ryzalitami w elewacji frontowej i tylnej. Wnętrza rozplanowane w układzie dwutraktowym z narożnymi kominkami w partii centralnej.

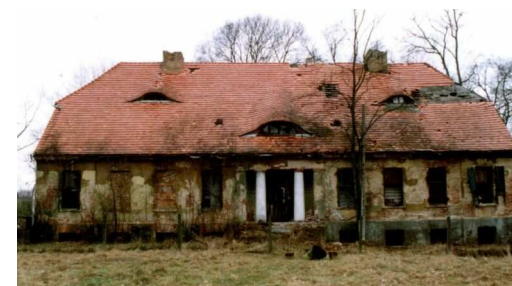
m Strychy	gm. loco	adres
data powstania:	własność:	Stan
2 poł. XVI w, k. XVIII w.	prywatna	zachowania 2

Dwór powstał w pocz. XIX wieku w miejscu wcześniejszej budowli rezydencjonalnej. Budowla, sprzężona z założeniem folwarcznym zlokalizowana jest w centralnej części miejscowości. Budowla wzniesiona została przez rodzinę Węgierskich. W końcu XIX wieku była dzierżawiona przez Wernera Franza, który dokonał przebudowy budynku. Dwór jest parterowy, o symetrycznej elewacji, nakryty dachem naczółkowym z oknami powiekowymi. Stanowi przykład skromnej klasycystycznej rezydencji szlachty wielkopolskiej. Obiekt nieużytkowany, pozbawiony właściwej opieki, popadł w ruinę.

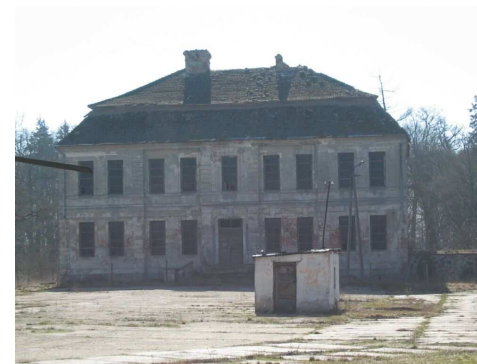
Pałac

m Żubrów	gm. Sulęcín	adres
data powstania:	własność:	Stan
pocz. XVIII w.	prywatna	zachowania 1

Budowla zlokalizowana jest w południowej części miejscowości w ramach założenia pałacowo-folwarcznego. Barokowy pałac, wzniesiony został prawdopodobnie z inicjatywy Balthasara Friedricha von Waldow. Budynek o zwartej, dwukondygnacyjnej bryle, nakryty został dachem mansardowym. Symetrycznie ukształtowane elewacje z oszczędnym detalem architektonicznym kontrastują z bogatym wystrojem wnętrza, na który składają się figuralne i roślinne sztukaterie oraz dekoracja kominków. Budowla stanowi jedną z najcenniejszych realizacji rezydencjonalnych w północnej części województwa lubuskiego.
