LUBUSKIE MATERIAŁY KONSERWATORSKIE

TOM 16

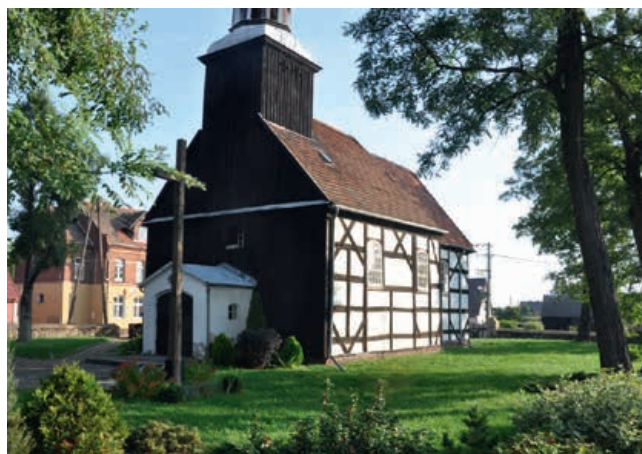
1. Kościół w Kalsku. Widok od strony zachodniej (fot. U. Schaaf)

Kościół zlokalizowany jest na obszarze wsi Kalsku, w jej północno-wschodniej części, na niewielkim wzniesieniu terenu ogrodzonego kamiennym murem. Orientowany kościół wzniesiono jako jednonawowy z wyodrębnionym prezbiterium (il. 1, 2). Nawa o kształcie zbliżonym do kwadratu, prezbiterium o kształcie zbliżonym do kwadratu zamkniętego trójbocznie od wschodu. Od północy przylega do prezbiterium prostokąta w rzucie zakrystia z wejściem od zachodu, a od zachodu nawy kruchta, na planie zbliżonym do kwadratu, także z wejściem od zachodu.

W elewacjach korpusu kościoła konstrukcja szkieletowa po stronie zachodniej jest odeskowana w ścianie i szczycie, a w pozostałych ścianach widoczna. Główne słupy dzielą poszczególne elewacje na szerokie i wąskie przęsła, które występują przeważnie na zmianę. Dalsze podziały na pola szkieletu utworzone są przez podwalinę, rygle i oczep, przez słupy pośrednie i oboknie oraz przez miecze i zastrzały. Okna rozmieszczono regularnie w polach wąskich przęseł w elewacjach południowej i północnej nawy oraz prezbiterium, a także w szerokich przęsłach w przypadku trójbocznie zamkniętej części prezbiterium. Elewacje przybudówki, czyli zakrystii po stronie północnej prezbiterium i kruchty po stronie zachodniej nawy, są otynkowane. Wnętrze kościoła z widoczną konstrukcją zrębową podzielone jest na nawę z zachodnią emporą organową i prezbiterium (fot. 3, 4). Do nawy prowadzi główne wejście przez kruchtę od zachodu. W południowej ścianie nawy widoczne drugie wejście, obecnie zamknięte. Do prezbiterium prowadzi bezpośrednie wejście przez zakrystię po stronie północnej. W południo-zachodnim narożniku znajdują się schody prowadzące na emporę, a na niej kolejne schody na wieżbę. Na belce tęczowej widnieje data 1692. Najważniejsze wyposażenie kościoła to główny ołtarz XIX-wieczny, dwa barokowe ołtarze boczne oraz barokowy prospekt organowy. Kościół wykonano zasadniczo w tzw. konstrukcji przysłupowej, przy której zewnętrzne ściany szkieletowe otaczają wewnętrzną konstrukcją zrębową i uwolnią ją od ciężaru dachu. Ściana zachodnia jest odeskowana, w pozostałych ścianach widoczna jest konstrukcja szkieletowa z wypełnieniem ceglanym. Zakrystia i kruchta o konstrukcji murowanej.

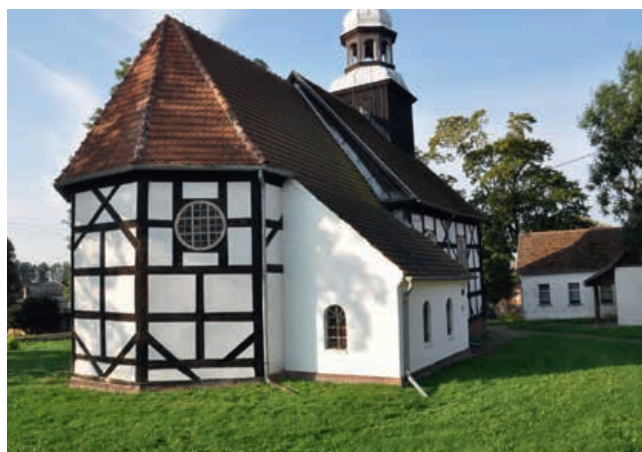
2. Kościół w Kalsku. Widok od wschodu (fot. U. Schaaf)

Nawa i prezbiterium o równej wysokości są przekryte odrębnymi dachami dwuspadowymi. Dach nad prezbiterium jest nieco niższy, a jego północna połącz przedłużona na zakrystię. Kwadratowa w rzucie wieża przewyższa kalenicę dachu nad nawą. Jest ona kryta dachem baniastym z ośmioboczną latarnią i hełmem cebulastym zakończonym gałką, chorągiewką (z datą 1693) i krzyżem. Kruchta znacznie niższa od nawy, przykryta jest niskim dachem dwuspadowym.

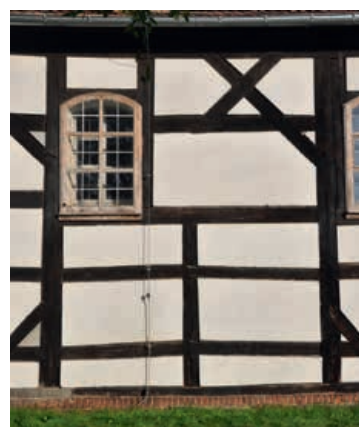
12. Kościół w Kalsku. Fragment zmienionej konstrukcji szkieletowej w elewacji południowej (fot. U. Schaaf)

Zgodnie z danymi zaczerpniętymi z literatury, pod koniec XIX w. miał miejsce obszerny remont kościoła¹⁵. Informacja ta pokrywa się z wynikami badań architektonicznych. W czasie tym usunięto dolne bierwiona konstrukcji zrębowej oraz pierwotną konstrukcję szkieletową (również w obrębie dolnych pól), wykonując pod nimi nowy fundament. Wprowadzono nowe podwaliny w nawie i prezbiterium z wyjątkiem ściany północnej nawy, gdzie dolne rygle konstrukcji szkieletowej spoczywają bezpośrednio na fundamencie. Zmieniono wypełnienia pól z glinianych szczap na cegłę¹⁶. Na miejscu starej, szkieletowej zakrystii, postawiono nową murowaną, przy równoczesnym usunięciu ściany szkieletowej prezbiterium w obrębie zakrystii. Zamknięto dawne wejście do nawy w ścianie południowej. W miejscu tym zmieniono także układ konstrukcji szkieletowej. Zmiany te prawdopodobnie łączyły się z likwidacją kruchty o konstrukcji szkieletowej przed tym wejściem (il. 12). W czasie tym wymianie uległa również stolarka okienna.

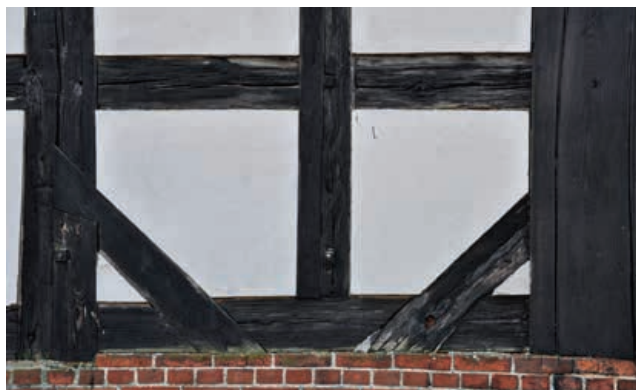
13. Kościół w Kalsku. Fragment konstrukcji szkieletowej. Bale nałożone na zniszczone elementy (fot. U. Schaaf)

Kolejna i ostatnia faza dotyczy już okresu powojennego. W latach 60. zastąpiono kruchtę o konstrukcji szkieletowej nową murowaną. W latach 80. przełożono dachówki i odnowiono tynki zewnętrzne¹⁷. Z okazji ich wymiany prawdopodobnie usunięto zniszczone powierzchnie elementów konstrukcyjnych i wstawiono bale wzmacniające, widoczne na wszystkich ścianach eksponowanej konstrukcji szkieletowej (il. 13).

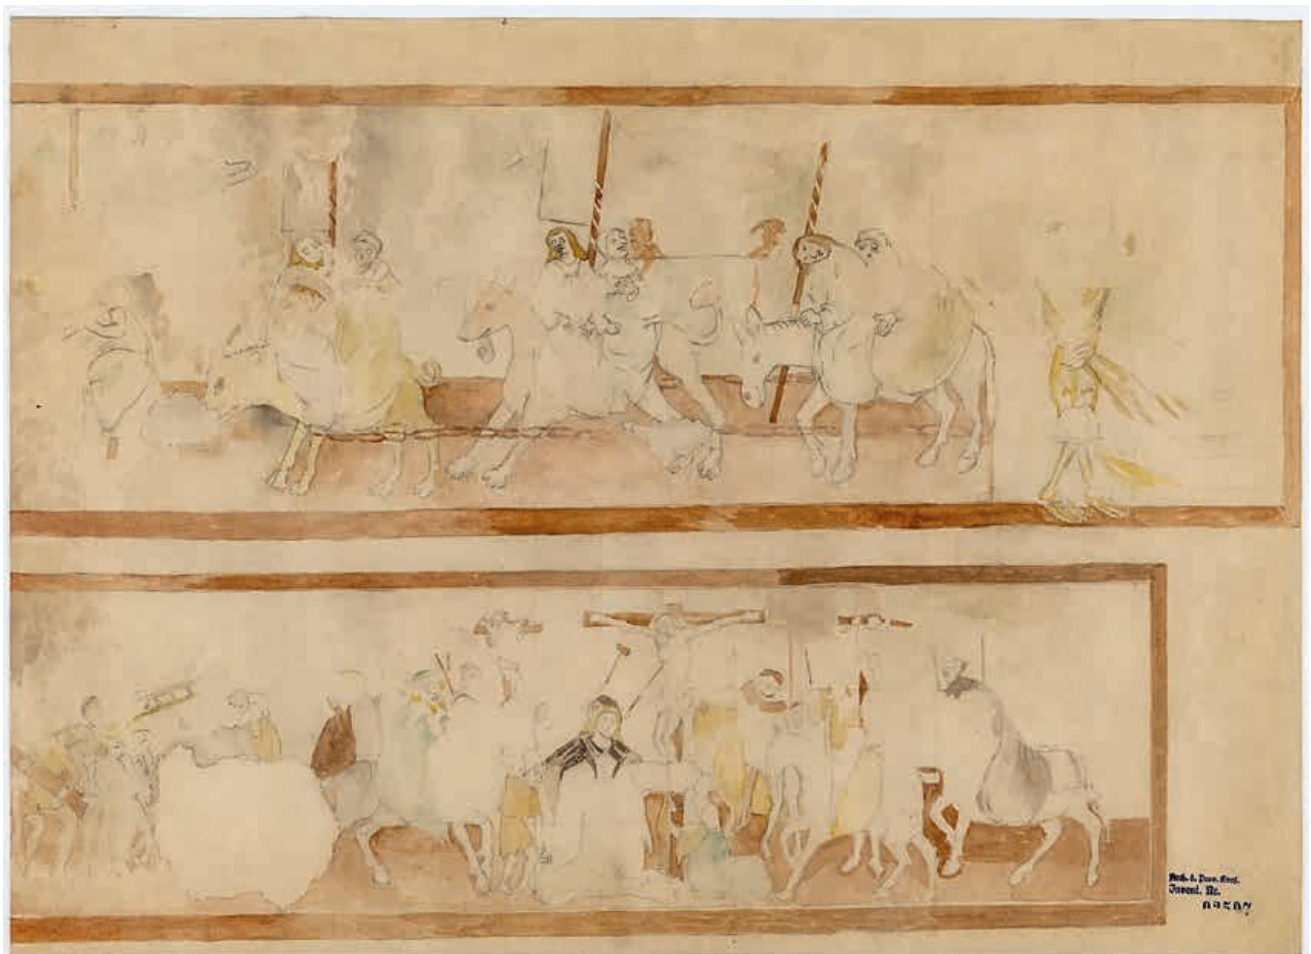
4. Przychylna Górna. Odrys dekoracji malarskiej północnej ściany nawy wykonany w latach 30. XX w. Herder Institut Marburg. Sygn. 243652.

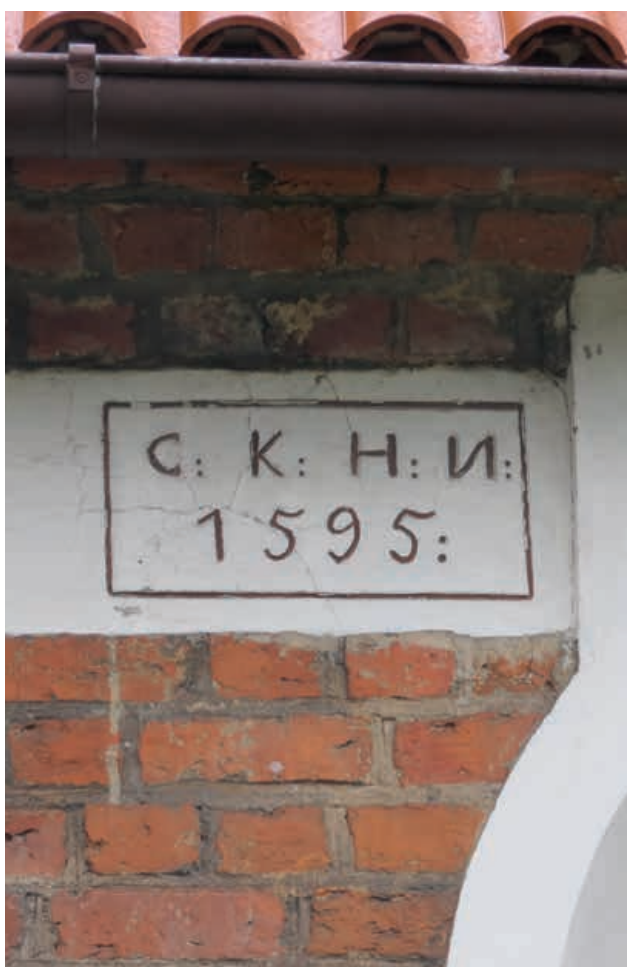
8. Przczyzna Górna. Kościół pw. św. Jerzego. Inskrypcja z 1595 r. wyryta w tynku przy jednym z okien prezbiterium. Stan w 2017 r.

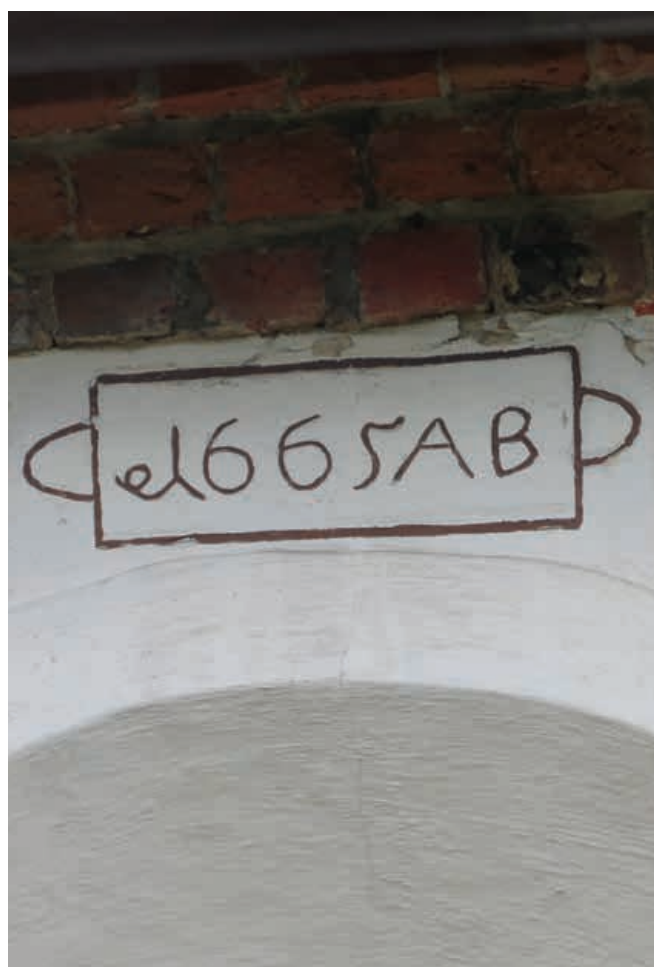
9. Przczyzna Górna. Kościół pw. św. Jerzego. Inskrypcja z 1665 r. wyryta w tynku przy jednym z okien prezbiterium. Stan w 2017 r.

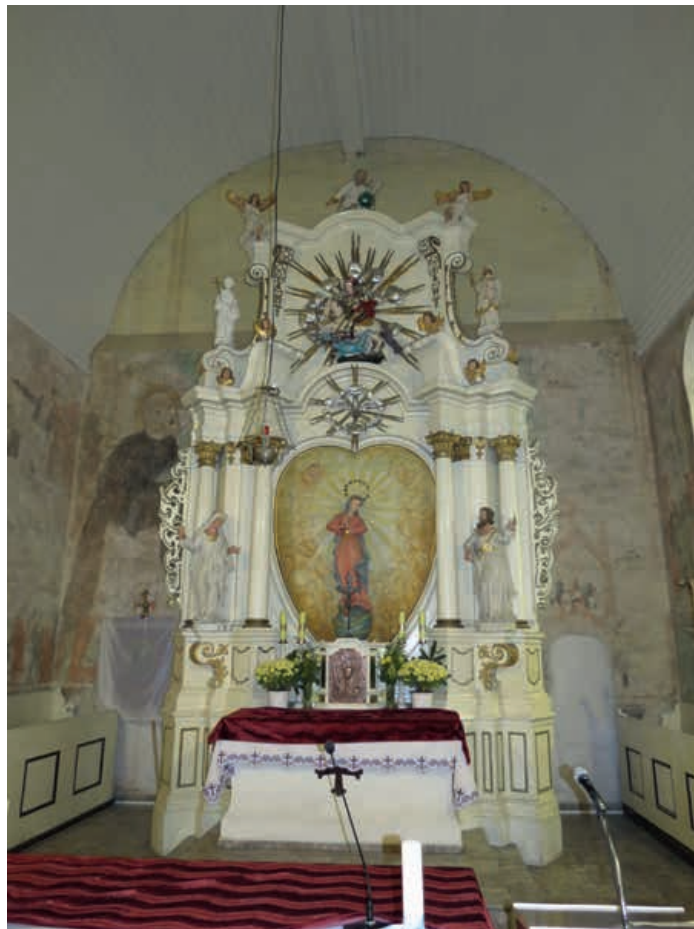
16. Przyczyna Górna. Kościół pw. św. Jerzego. Widok ołtarza głównego. Stan w 2017 r.

Ołtarz główny. Drewniane retabulum z 4 ćw. XVIII w. Strukturę barokowej nastawy oparto na wielokondygnacyjnej konstrukcji architektonicznej w typie jeszcze regencyjnym. Mensę wysunięto przed nastawę, jako autonomiczną konstrukcję. Retabulum ustawione zostało na ceglanej podmurówce, którą od przodu przesłonięto gierowanym postumentem o strefie cokołowej wydzielonej profilowanym gzymsiem uskokowym. Ścianki postumentu ożywiono niewielkimi płycinami w postaci wydłużonych prostokątów o wertykalnej ekspozycji, które ujęto w profilowane ramki. Strefę predelli nastawy także wielokrotnie gierowano (przełamano) i zakomponowano addytywnie z wysunięciem przekątniowym poszczególnych elementów. Każdą ze stron predelli zakomponowano antytetycznie w trzech osiach. Oś środkową każdego z boków stanowią wolutowe konsole o akantowej dekoracji, które ujęto pomiędzy prostopadłościennymi postumentami zamkniętymi górą i dołem profilowanymi gzymsami oraz opatrzone w wydzielone cokoły i ramkowe płyciny. Główną kondygnację nastawy zaakcentowano na wysokości osi głównej mocną dominantą, której kompozycję oparto na ujętej w ramę płycinie w kształcie serca, którego wnętrze wypełnia obecnie malarska dekoracja skłębionych obłoków oraz uskrzydłych główek anielskich. W centralnej partii serca ustawiono figurę *Immaculaty* (Niepokalanej). Po bokach, pomiędzy wystawionymi na postumentach predelli kompozytowymi kolumnami i pilastrami ustawiono na konsolach figury św. Joachima (po prawej) oraz św. Anny (po lewej). Boki nastawy przyozdobiono snycersko opracowanymi uszakami. Główną kondygnację retabulum zamyka architrav oraz gierowane gzymsowanie o bogatym profilu z naczółkiem na osi głównej w postaci łuku pełnego, pod którym umieszczono figurę Gołębiczy Ducha Świętego w promienistej glorii. Zwieńczenie nastawy stanowi gierowany element ujęty po bokach w wolutowe spływy i zamknięty od góry gzymsowaniem. W jego centralnej partii ukazano rzeźbiarskie przedstawienie walki św. Jerzego ze smokiem ujęte w promienistą glorię oraz srebrzone obłoki. U nasady wolutowych spływów ustawiono figury św. Jana Nepomucena

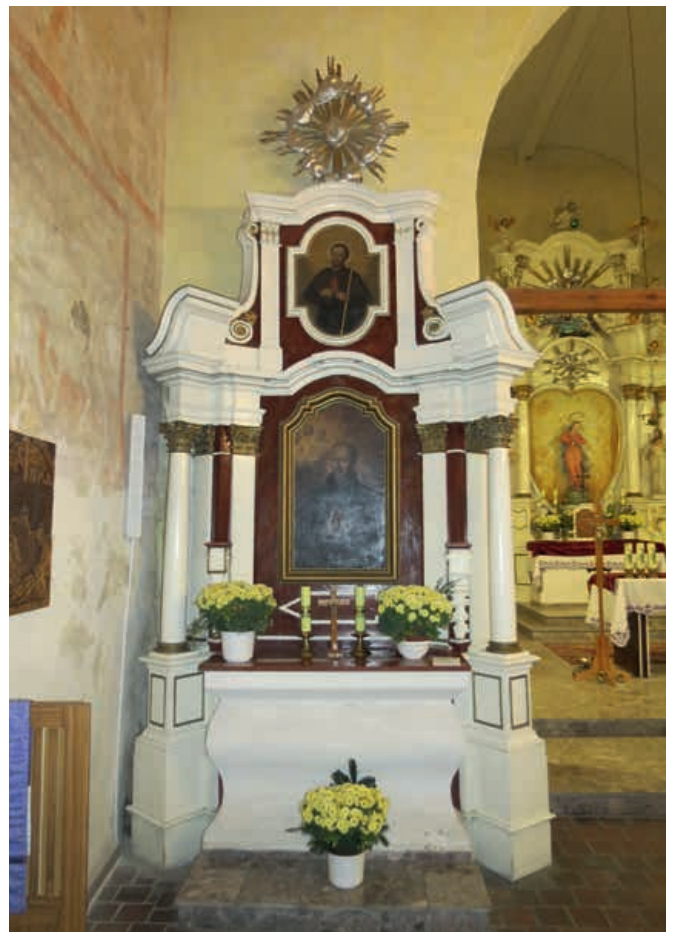
20. Przyczyna Górna. Ołtarz boczny pw. św. Ignacego Loyoli. Stan w 2017 r.

Ołtarz boczny św. Ignacego Loyoli i św. Franciszka Ksawerego. Barokowa drewniana nastawa w typie architektonicznym (XVIII w.). Retabulum ołtarza zakomponowano jako dwukondygnacyjne. Mensa została wysunięta do przodu. Nastawę oparto na wysokich postumentach opatrzonych w wysmukłe cokoły. Główna kondygnacja ujęta została pomiędzy przekątniowo ustawione kolumny kompozytowe oparte na prostopadłościennych cokołach oraz pilastry dźwigające wyłamane belkowanie zamknięte gzymśowaniem. W środkowej kwaterze umieszczono malarzkie przedstawienie św. Ignacego Loyoli (olej na płótnie). Górną kondygnację zdobi obraz innego jezuickiego świętego, a mianowicie św. Franciszka Ksawerego (także olej na płótnie). Zwieńczenie ołtarza stanowi plastyczna promienista gloria z wieńcem z obłoków.

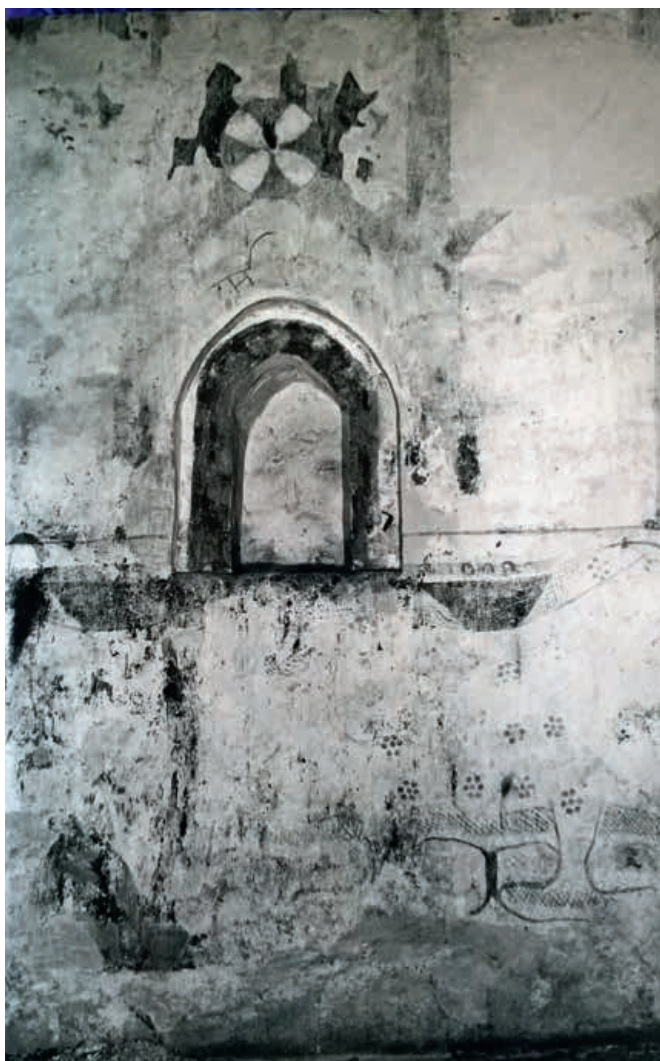
37. Wschodnia ściana prezbiterium z widokiem na zamurowane sakrarium oraz częściowo zamalowaną obecnie dekorację. Stan w 1981 r. Za: B. Krzyślak, Przyczyna Górna k. Wschowy. Kościół pw. św. Jerzego. T. I i II – Studium historyczno-architektoniczne wykonane na zlecenie Urzędu Wojewódzkiego – Wydział Kultury – Wojewódzkiego Konserwatora Zabytków w Lesznie

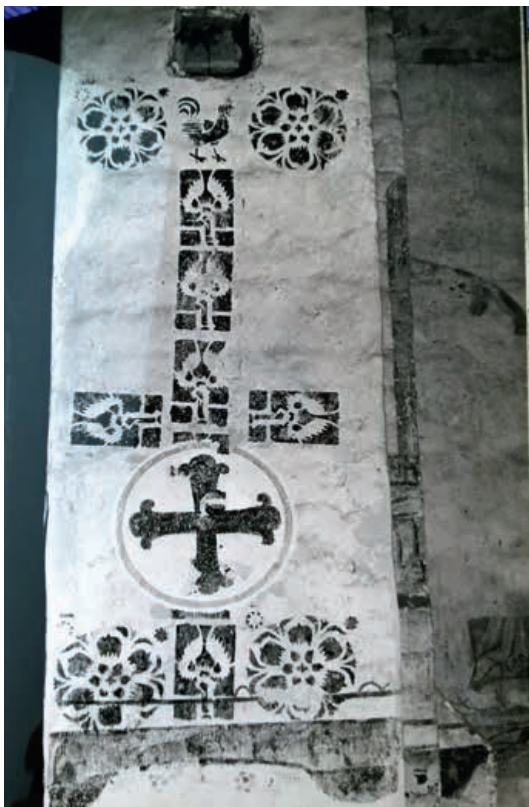
39. Północny odcinek łuku tęczowego. Poniżej dekoracji patronowej oraz na lewo od podłuczca widoczne są obecnie zamalowane elementy gotyckiej dekoracji. Stan z 1981 r. Za: B. Krzyślak, Przyczyna Górna k. Wschowy. Kościół pw. św. Jerzego. T. I i II – Studium historyczno-architektoniczne wykonane na zlecenie Urzędu Wojewódzkiego – Wydział Kultury – Wojewódzkiego Konserwatora Zabytków w Lesznie

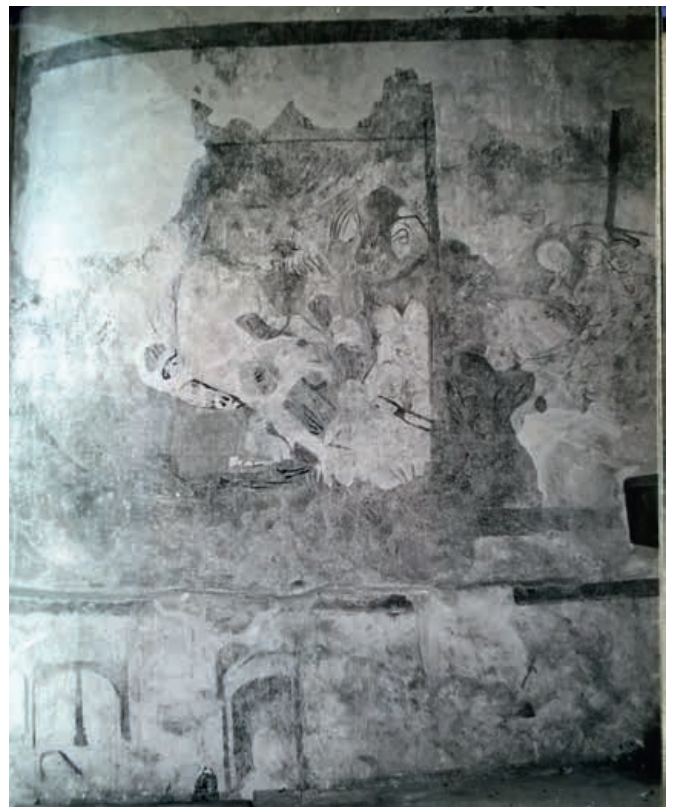
40. Zachodni odcinek górnego pasa dekoracji północnej ściany nawy. Widok przed montażem barierki przy wejściu na empore. Stan w 1981 r. Za: B. Krzyślak, Przyczyna Górna k. Wschowy. Kościół pw. św. Jerzego. T. I i II – Studium historyczno-architektoniczne wykonane na zlecenie Urzędu Wojewódzkiego – Wydział Kultury – Wojewódzkiego Konserwatora Zabytków w Lesznie

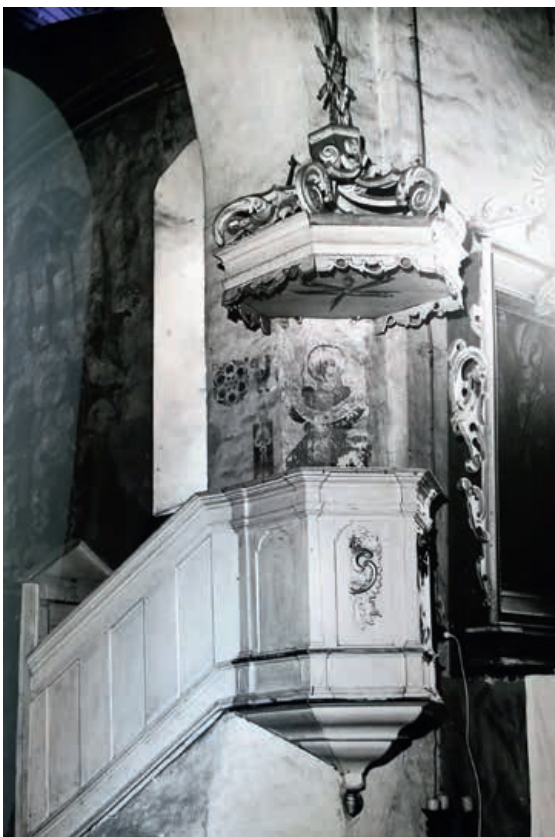
41. Barokowa ambona zniszczona po 1981 r. Stan z 1981 r. Za: Krzyślak B., Przyczyna Górna k. Wschowy. Kościół pw. św. Jerzego. T. I i II – Studium historyczno-architektoniczne wykonane na zlecenie Urzędu Wojewódzkiego – Wydział Kultury – Wojewódzkiego Konserwatora Zabytków w Lesznie

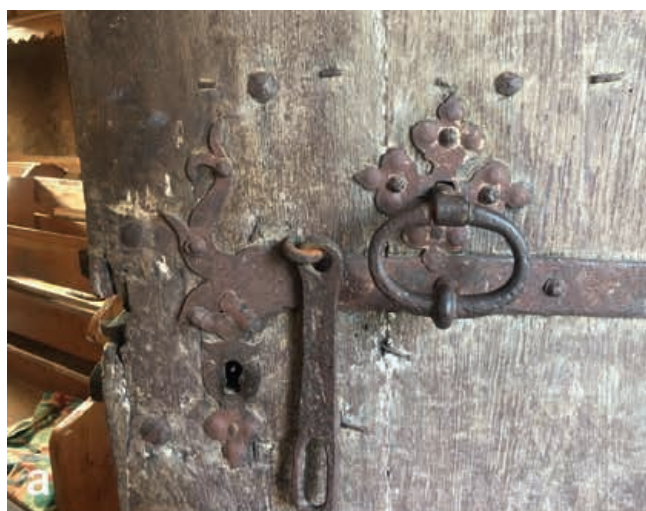
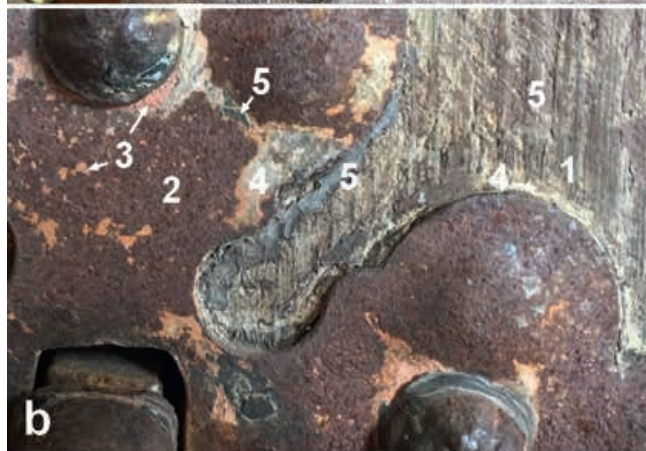
7. Starsze nawarstwienia na stolarce drzwiowej zachowały się na i przy elementach okuciowych; 1 – drewno, 1580, I; 2 – elementy żelazne, kute, od strony wnętrza kościoła mają zachowaną warstwę oksydowania, jak wyżej; 3 – zabezpieczająca warstwa miniowa, XIX w. ?, II; 4 – żółta warstwa malarska, jak wyżej; 5 – czarna warstwa malarska (okucia) i brązowa warstwa malarska, XX w., III

Po 1945 r. usunięto z wnęki na ścianie południowej przechowywane tam środkowe przedstawienie z ołtarza i zamurowano tą wnękę. Ponadto usunięto wszystkie pamiątki po fundatorach, łącznie z płytami nagrobnymi. Z ołtarza usunięto kosz ambony i zastąpiono go drewnianym wypełnieniem. Kościół po zmianie jego wyznania na katolickie kilkakrotnie przemalowywano farbami klejowymi. Przed pierwszym malowaniem inskrypcję pokryto warstwą pobiałą. W pierwszym przemalowaniu w tym okresie powtórzono żółtą kolorystykę dodając pasowe podkreślenie styków wysklepek ciemniejszym kolorem. W późniejszym czasie nadano wnętrzu szarobłękitną i ciemnobieżową kolorystykę. W ramach nieumiejętnej walki z zawilgoceniem usunięto ze ścian tynk w strefie przyziemia, do wysokości 2 m. W ten sposób uszkodzono dolną część inskrypcji z 1667 r. (fot. 5). Drzwi wejściowe do kościoła oczyszczono, odkrywając surowe drewno. (fot. 7)

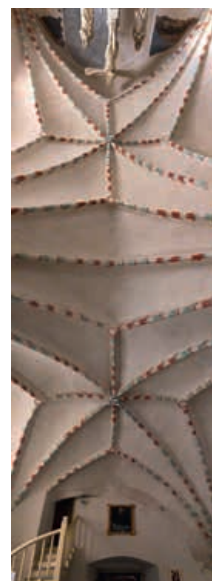
8. Zielona Góra, konkatedra pw. św. Jadwigi Śląskiej, kaplica Ogrójcowa, sklepienie (fot. A. Legendziewicz)

Przylegająca do prezbiterium kaplica Ogrójcowa oraz empora nad nią otrzymały sklepienia krzyżowe z gwiazdzistym układem żeber. Światło sączy się od ich wnętrza w przyziemiu przez dwa okna prostokątne z łękiem odcinkowym, a na piętrze – przez trzy wysokie otwory o wykoju ostrołucznym o uskokowych ościeżach, jedno od wschodu i dwa od południa. Położona po stronie północnej zakrystia składa się z dwóch pomieszczeń. Wschodnie nakryte kolebą w osi północ-południe oświetla dwa otwory okienne od północy i wschodu. Przez prostokątny otwór łączy się ono z drugim, znajdującym się w przyziemiu wieży. Nakrywa je strop a od północy posiada drzwi i okno (nadświetle) o wykoju odcinkowym zabezpieczone kratą. Przylegająca do pierwszego przęsła korpusu kaplica Chrztelna nakryta jest sklepieniem żebrowym, gwiazdzistym z rozetą oraz doświetla je niewielkie okno odcinkowe od południa. Obie kruchty boczne pozbawione są okien. Do południowej prowadzi wejście ostrołuczne o uskokowych ościeżach, umieszczone we wnęce nakrytej łękiem odcinkowym a do północnej – półkoliste z gładkim obramieniem. Pierwszą nakrywa sklepienie dwuprzęsłowe, przy ścianie nawy kolebkowe, a od wejścia krzyżowo-żebrowe. Natomiast druga otrzymała kolebkę

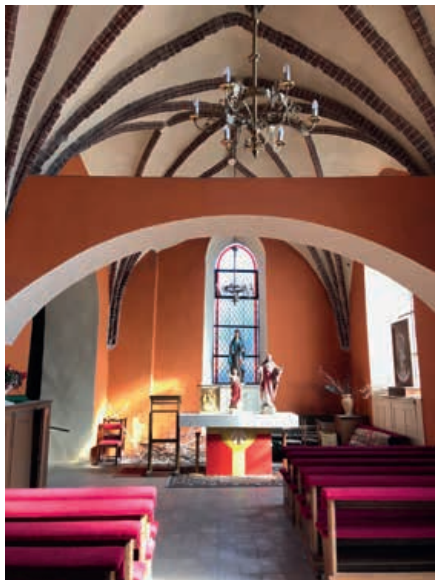
9. Zielona Góra, konkatedra pw. św. Jadwigi Śląskiej, kaplica Chrzcielna, sklepienie (fot. A. Legendziewicz)

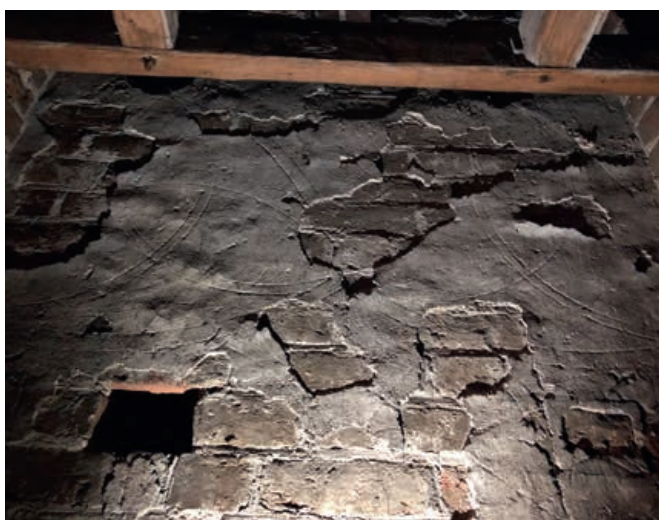
11c

(c) fragment dekoracji blendy elewacji zachodniej ze śladami dekoracji rytowanej (fot. A. Legendziewicz);

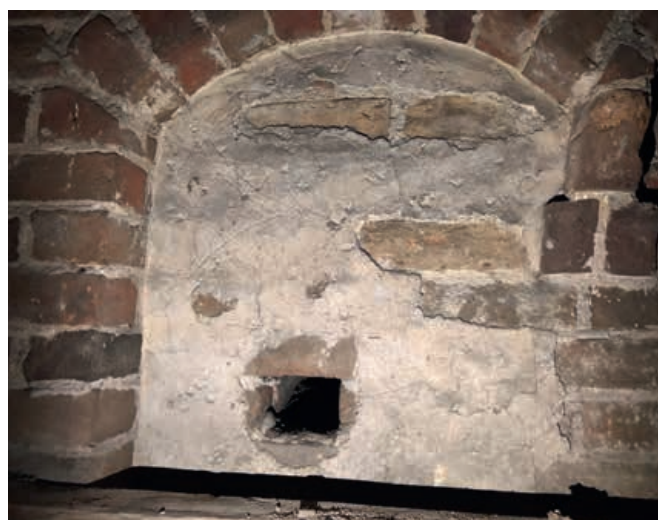
11d

(d) fragment dekoracji blendy elewacji zachodniej ze śladami dekoracji rytowanej (fot. A. Legendziewicz)

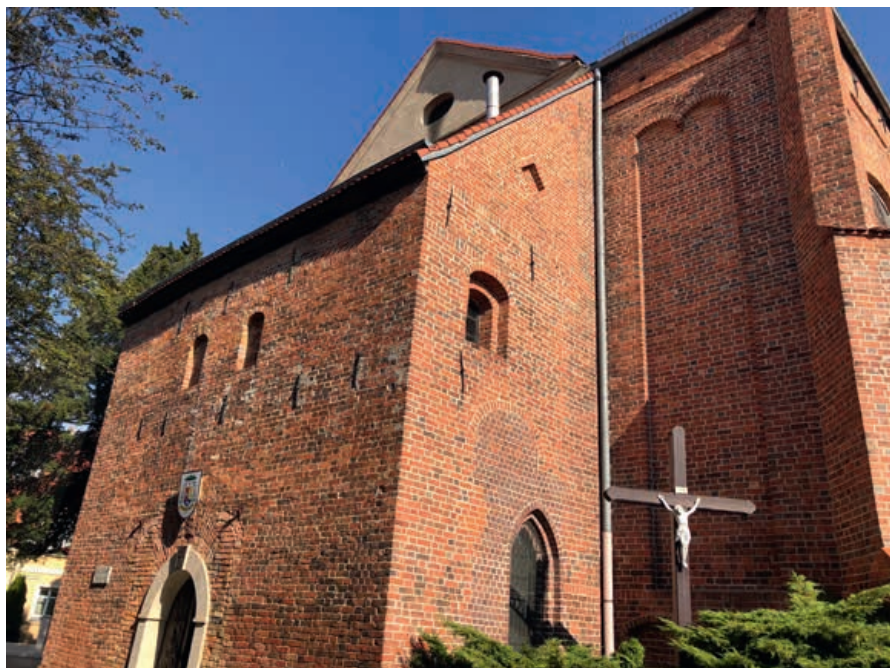
Ryc 12. Zielona Góra, konkatedra pw. św. Jadwigi Śląskiej, elewacja zachodnia (fot. A. Legendziewicz)

Nieco inaczej ukształtowano elewację zachodnią. Tutaj układ architektoniczny zdeterminowały przypory, dwie prostopadłe założone w linii filarów międzynawowych oraz dwie

ukośne – narożne. Forma ich górnej partii była analogiczna jak po stronie południowej – z przekątniowo ustawionym filarem przypuszczalnie pinakla. Oś środkową podkreślono zapewne portalem o nieznanym obecnie formie obramienia oraz wymurowanym powyżej niego ostrołuczным oknem. Flankowane było ono dwoma wysokimi wnękami głębokości ½ cegły, zwieńczonymi dwoma łękami odcinkowymi grubości ½ cegły opartymi na wsporniku z kształtek ceramicznych. Podobne blendy zakomponowano między przyporami prostopadłymi a przekątniowymi w zasięgu naw bocznych. Tło wnęk pokryto zagładzanym tynkiem. Na jego świeżej (mokrej) powierzchni wyrysowano precyzyjnie rylcem dekorację złożoną z motywów maswerkowych. Nieznany pozostaje układ kolorystyczny dekoracji, nie zachowały się bowiem na jej powierzchni ślady malatur. Pod skrajnymi blendami, tuż nad cokołem, umieszczono po dwie wnęki z łękami odcinkowymi, które także otynkowano na co wskazuje forma zatartej, gładkiej spoiny. Pas u podstawy szczytu podkreślono płyciną fryzową o wysokości 5 warstw cegieł, której tło pokryto zatartym tynkiem (być może z podobną dekoracją).

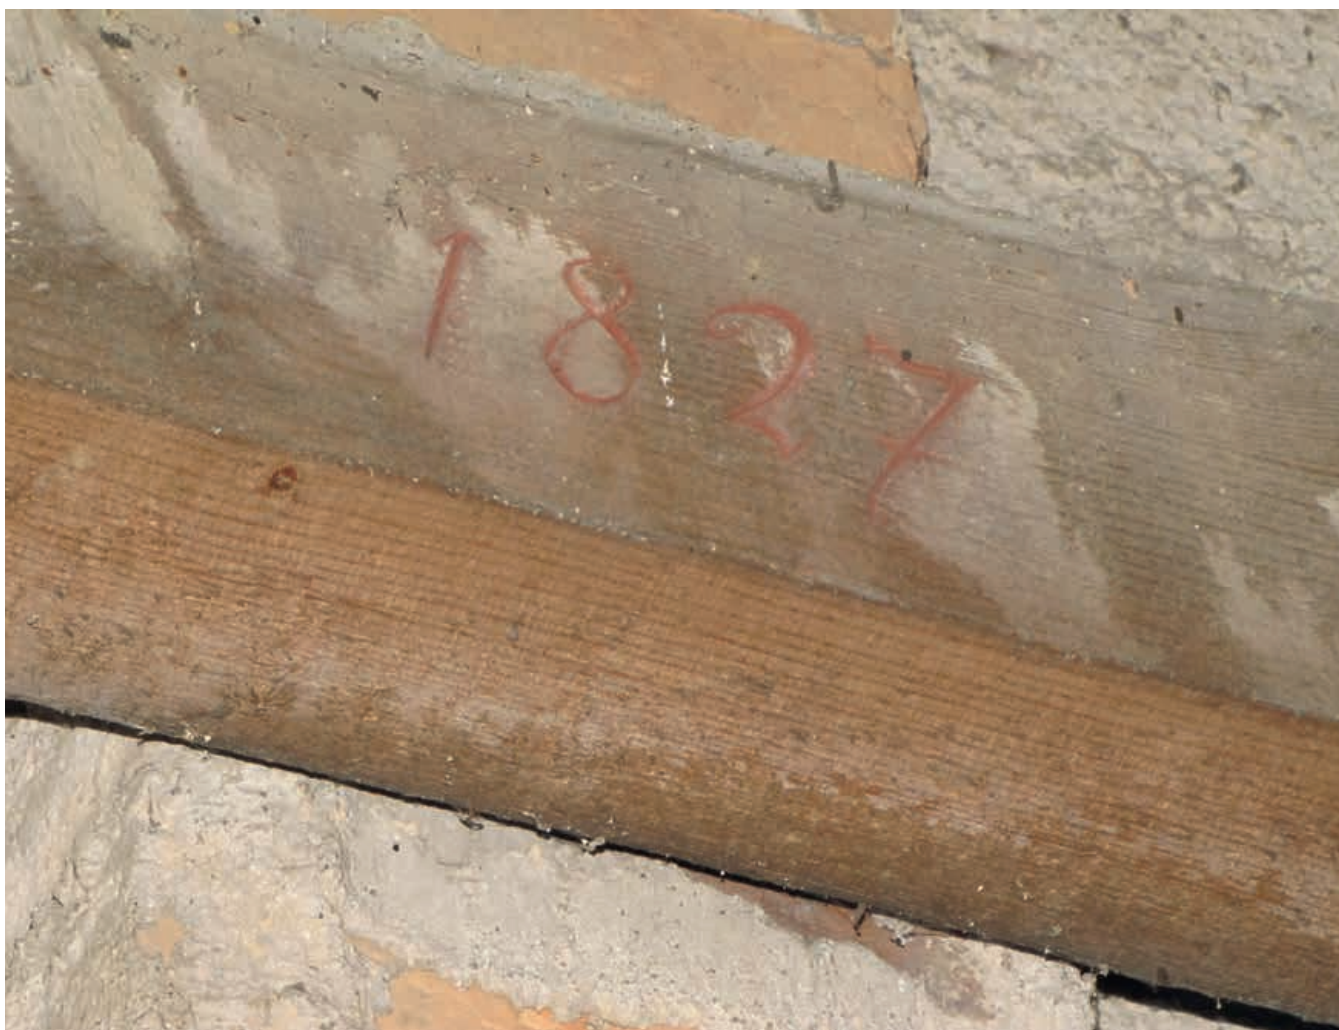
6. Miłaków, kościół parafialny pw. św. Bartłomieja Apostoła, jętka więźby dachowej z datą 1826 (fot. A. Duda)

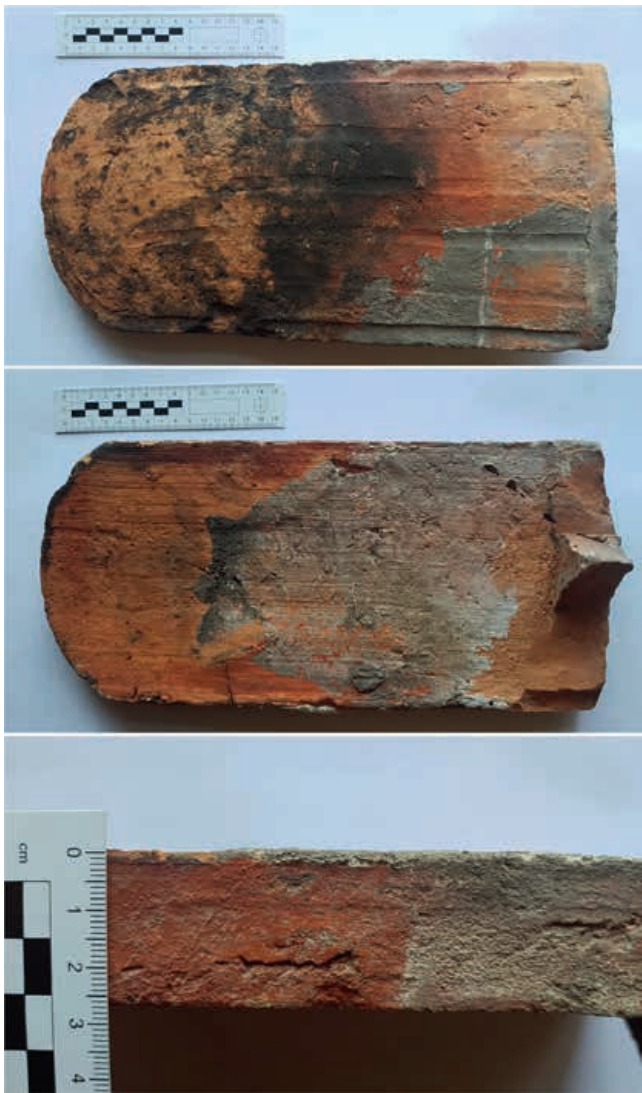
7. Miłaków, kościół parafialny pw. św. Bartłomieja Apostoła, najstarszy typ dachówki karpiówki (fot. A. Duda)

Przedstawiona powyżej analiza form zachowanych dachówek kościoła w Miłakowie ma na celu zobrazowanie różnorodności historycznego materiału ceramicznego często niedostrzeżanego na etapie projektowym. Podkreślenia wymaga fakt wyodrębnienia 4 typów karpówki. Niewątpliwie zachowany materiał ceramiczny posiada wartość historyczną, artystyczną i naukową. Pozwala zaobserwować zachodzące zmiany i przekształcenia zachodząc na przestrzeni wieków w kościele. Wykazuje także podobieństwa z zastosowanymi materiałami pokryć dachowych na innych obiektach zabytkowych na terenie wsi. Reasumując, rozpoznanie historycznego materiału pokryć dachowych stanowi istotny element poprzedzający opracowanie prawidłowego postępowania podczas planowanych remontów oraz prac konserwatorskich przy zabytkach.

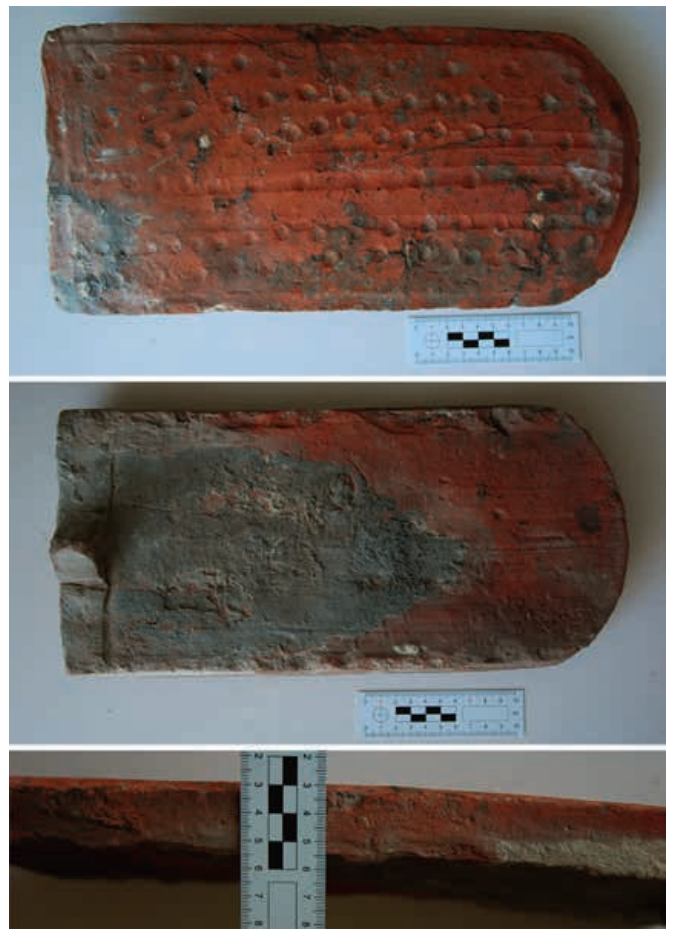
8. Miłaków, kościół parafialny pw. św. Bartłomieja Apostoła, najstarszy typ dachówki karpiówki z odciskami punktowymi na powierzchni (fot. A. Duda)

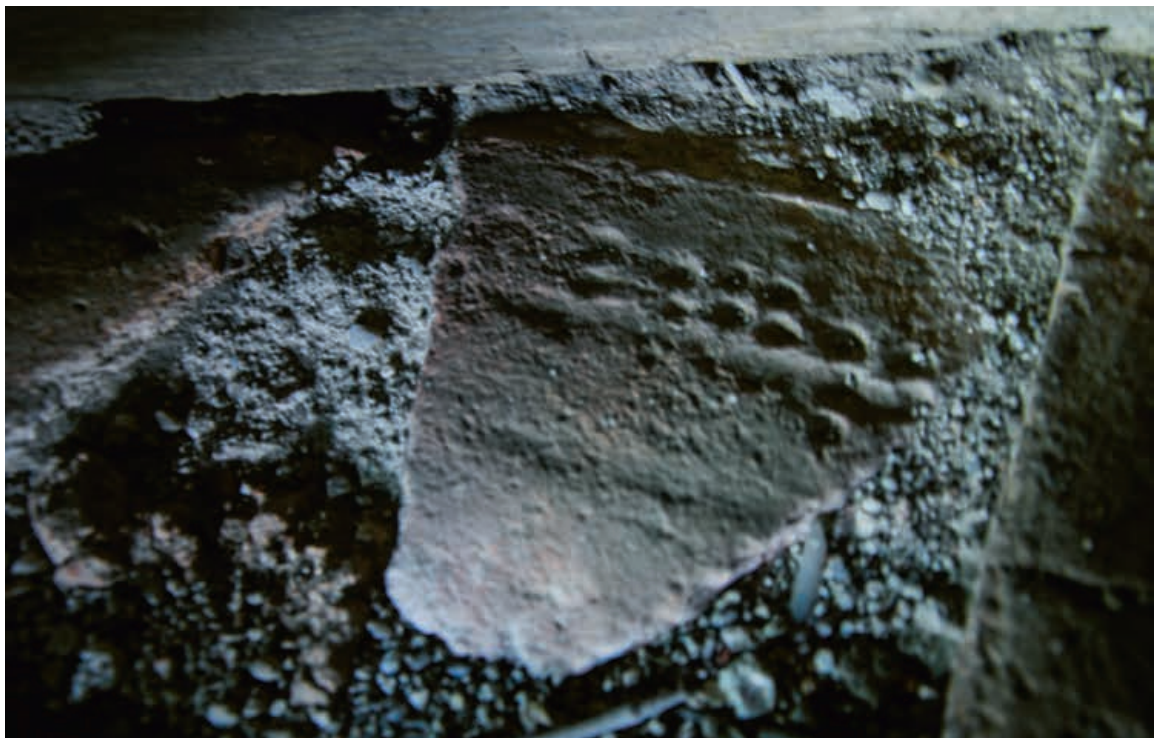
9. Miłaków, kościół parafialny pw. św. Bartłomieja Apostoła, zachowany fragment dachówki z odciskiem punktowym, wmurowany w stopnicę schodów prowadzących na wieżę (fot. A. Duda)

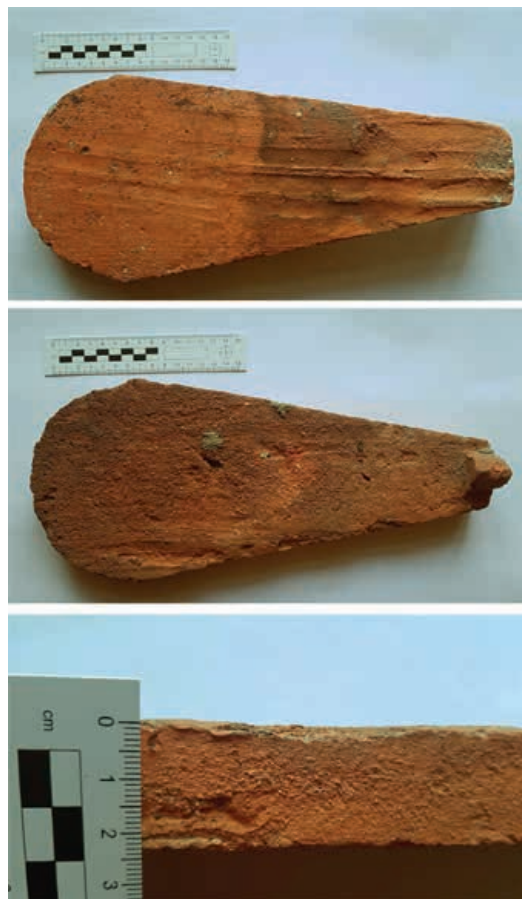
11. Miłaków, kościół parafialny pw. św. Bartłomieja Apostoła, jedna z nielicznych dachówek klinowych (fot. A. Duda)

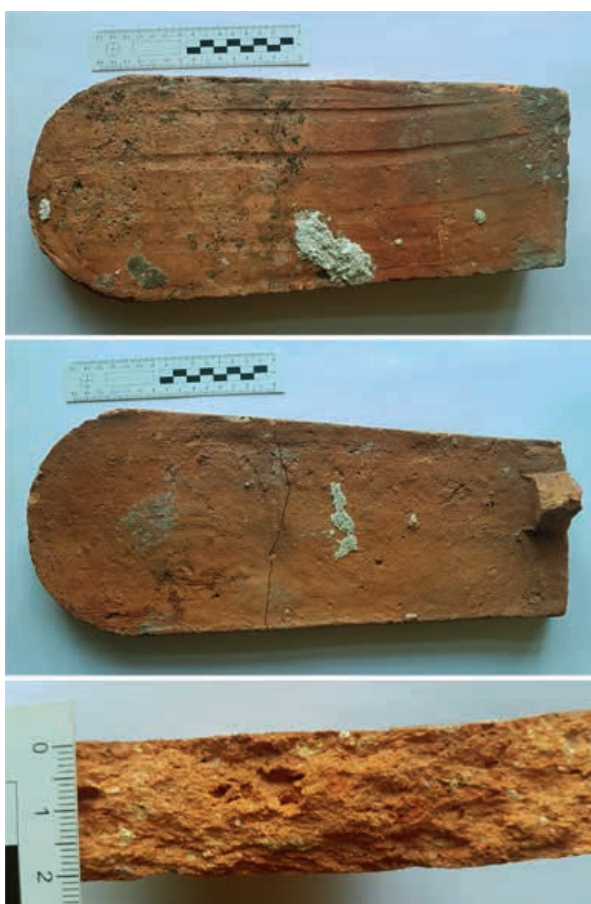
12. Miłaków, kościół parafialny pw. św. Bartłomieja Apostoła, jedna z nielicznych dachówek klinowych. Na powierzchni widoczna czerwona warstwa kolorystyczna (fot. A. Duda)

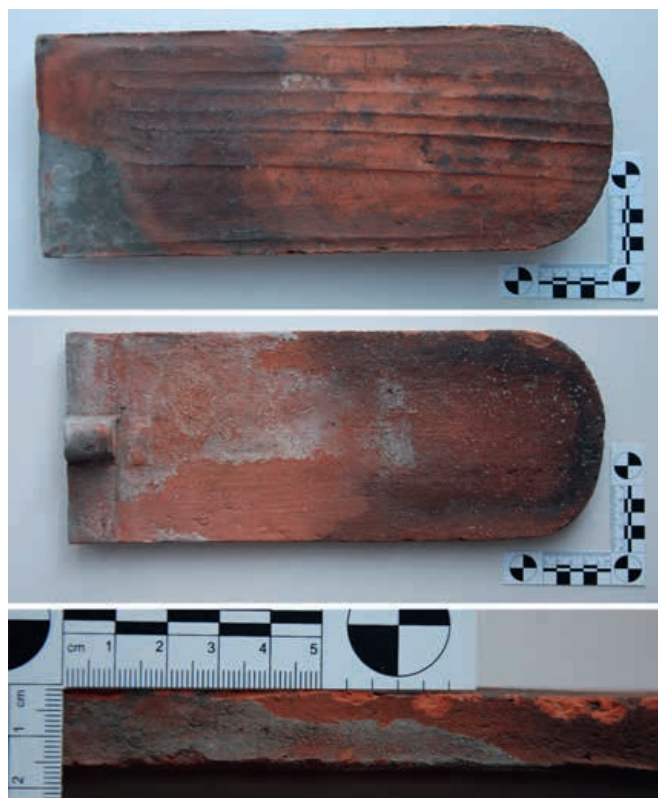
13. Miłaków, kościół parafialny pw. św. Bartłomieja Apostoła, typ dachówki zachowany na połaci północnej prezbiterium (fot. A. Duda)

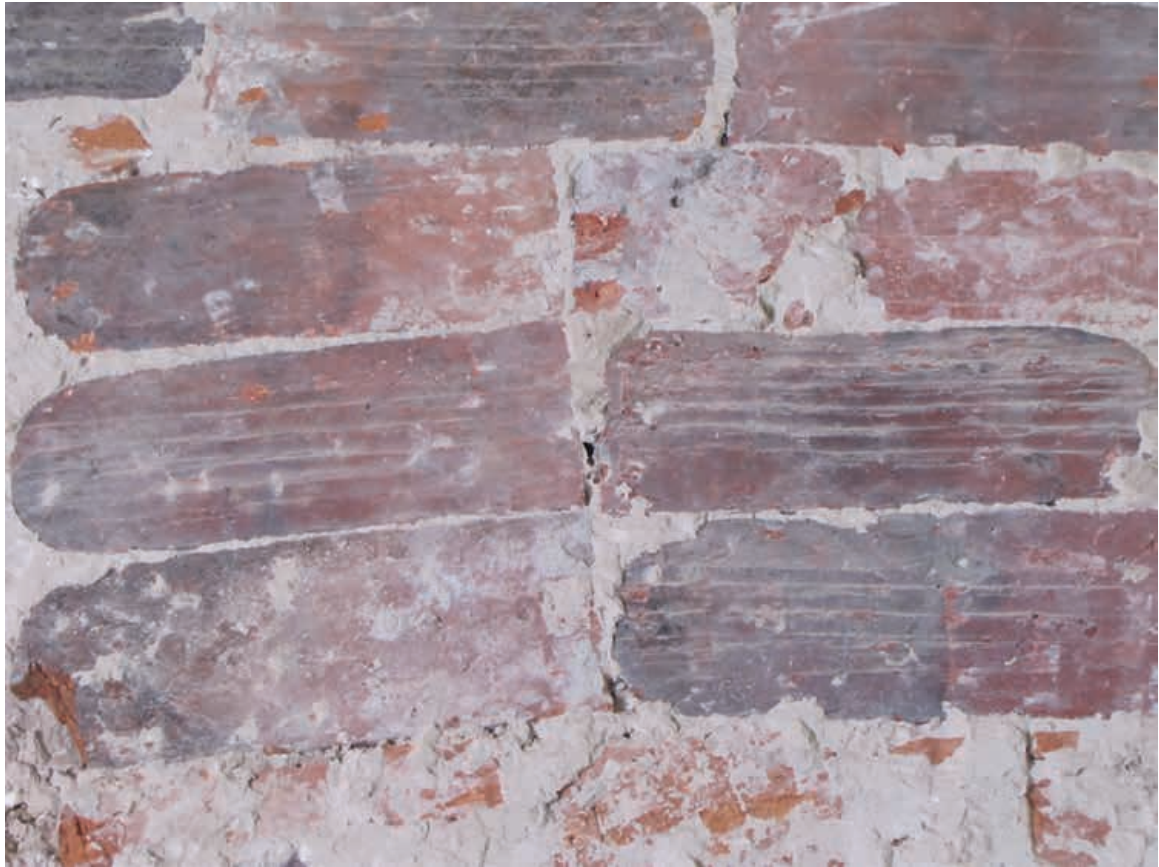
14. Miłaków, dachówki wykorzystane przy szpaldowaniu ściany jednego z pomieszczeń dworu (fot. A. Duda)

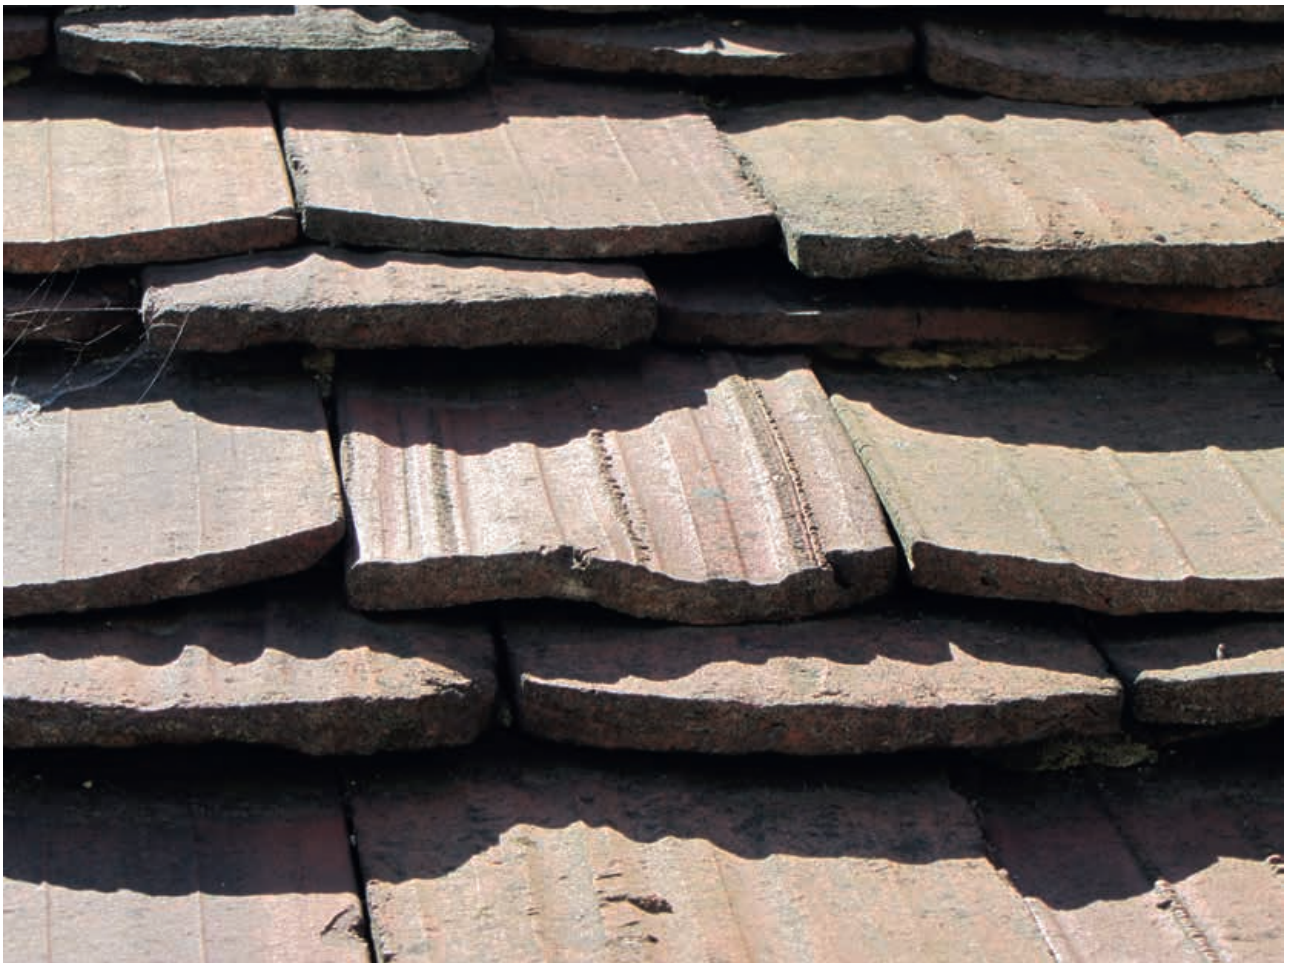
15. Miłaków, kościół parafialny pw. św. Bartłomieja Apostoła, dachówki wykonane mechaniczne, zachowane na połaci dachu zakrystii (fot. A. Duda)

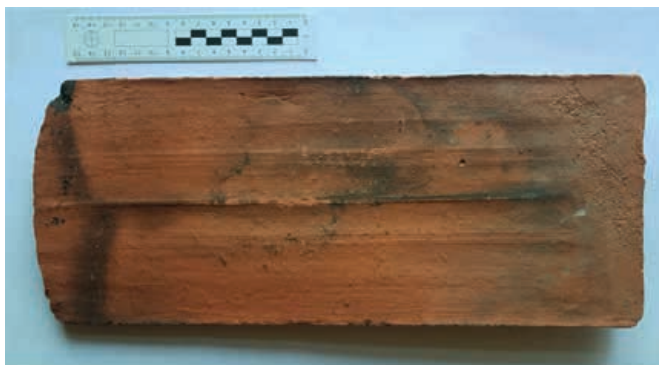
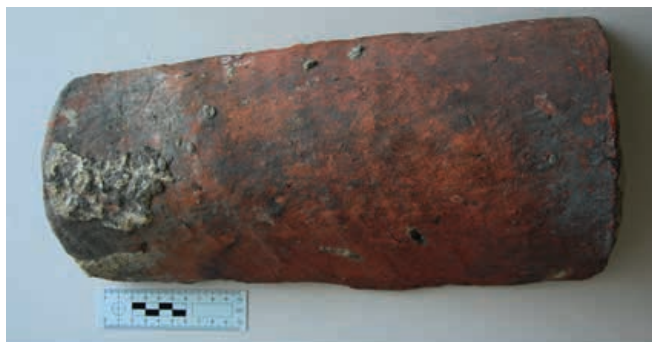
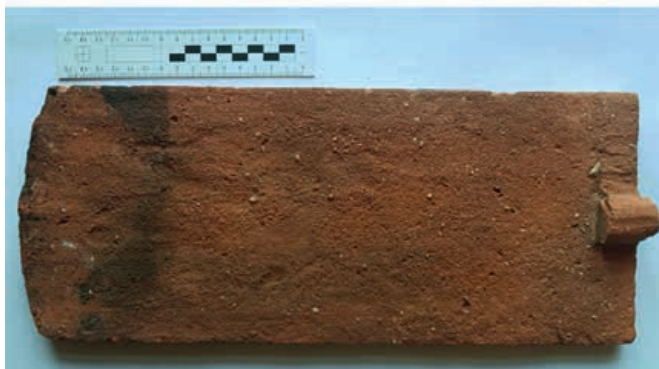
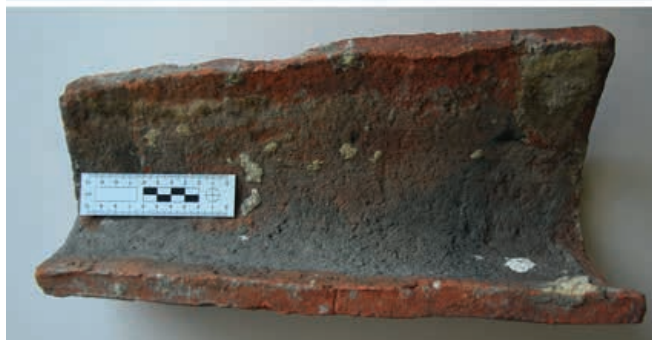
16. Miłaków, kościół parafialny pw. św. Bartłomieja Apostoła, przykład nielicznych karpioówek o wykoju segmentowym, złożonych na poddaszu

17. Miłaków, kościół parafialny pw. św. Bartłomieja Apostoła, ręcznie wykonany gąsior dachowy (fot. A. Duda)
