LUBUSKIE MATERIAŁY KONSERWATORSKIE

TOM 16

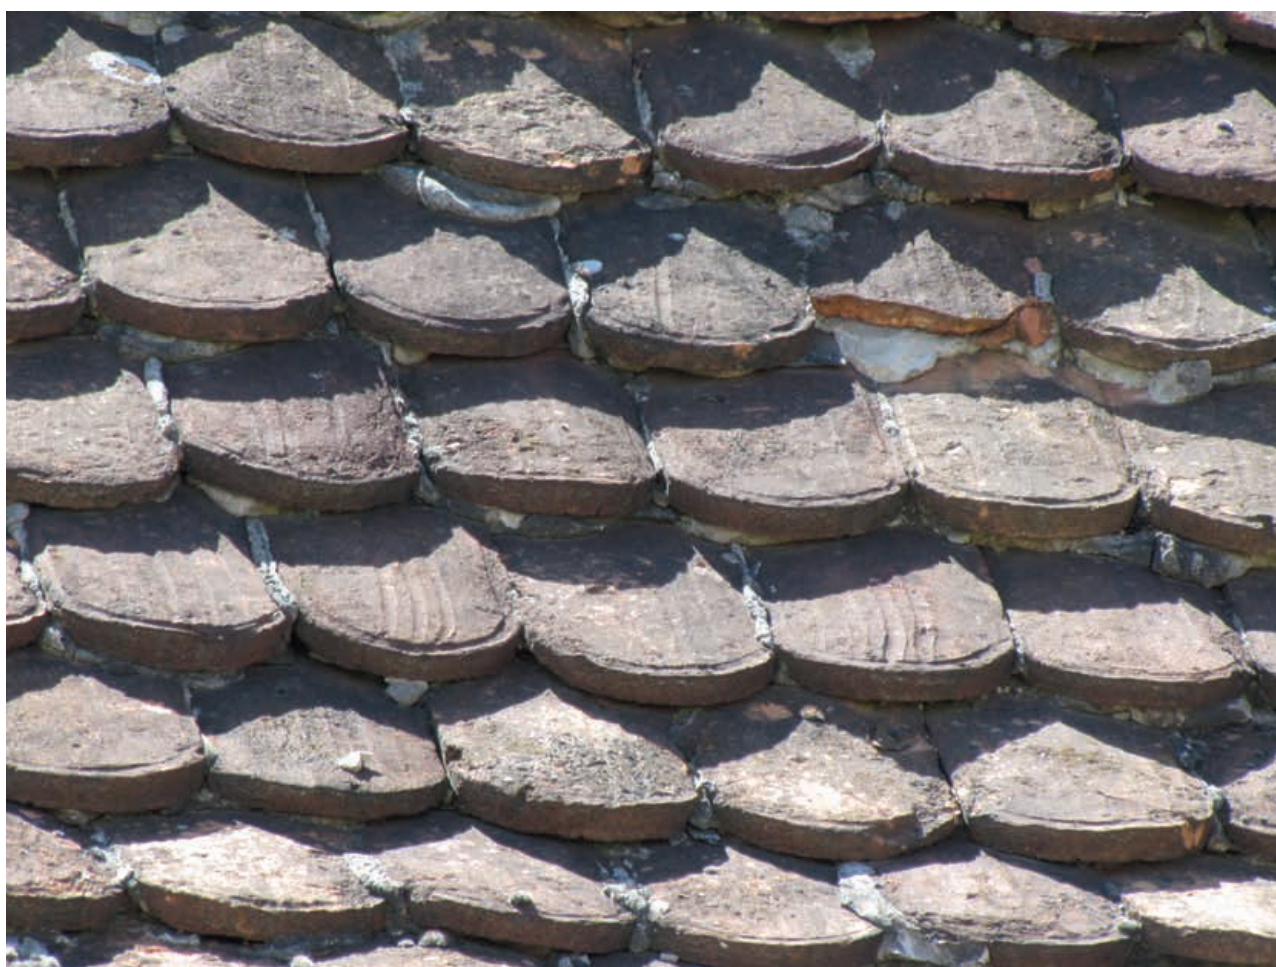
19. Milaków, kościół parafialny pw. św. Bartłomieja Apostoła, dachówki ułożone na połaci północnej korpusu kościoła (fot. A. Duda)

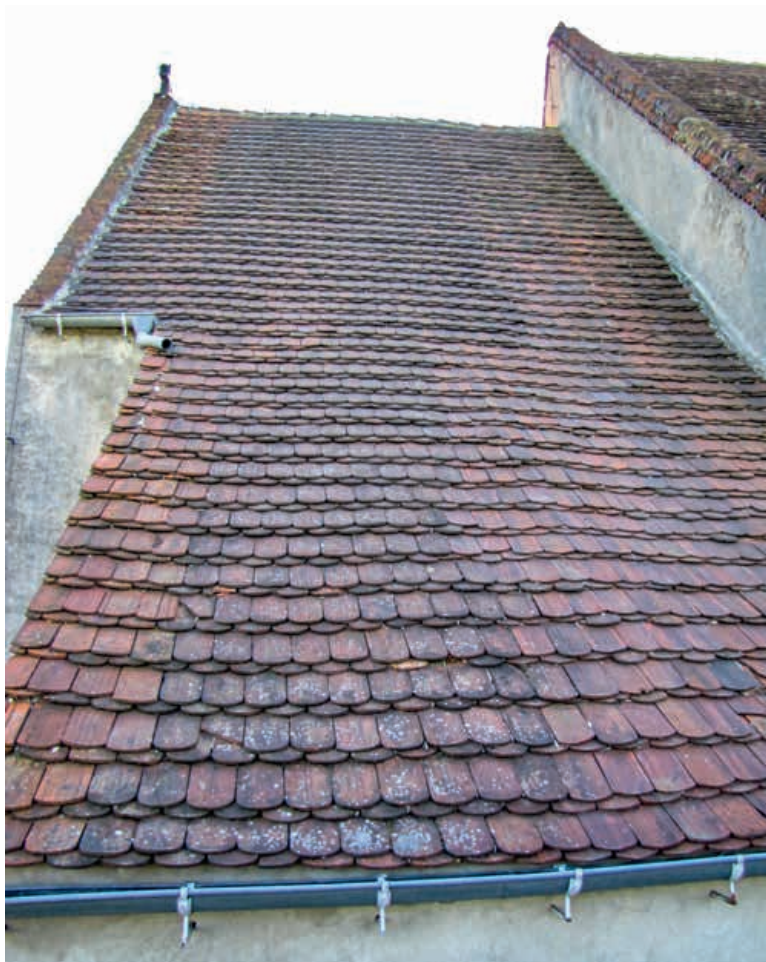
20. Miłaków, kościół parafialny pw. św. Bartłomieja Apostoła, północna połać dachowa prezbiterium i zakrystii ze zróżnicowaną dachówką (fot. A. Duda)

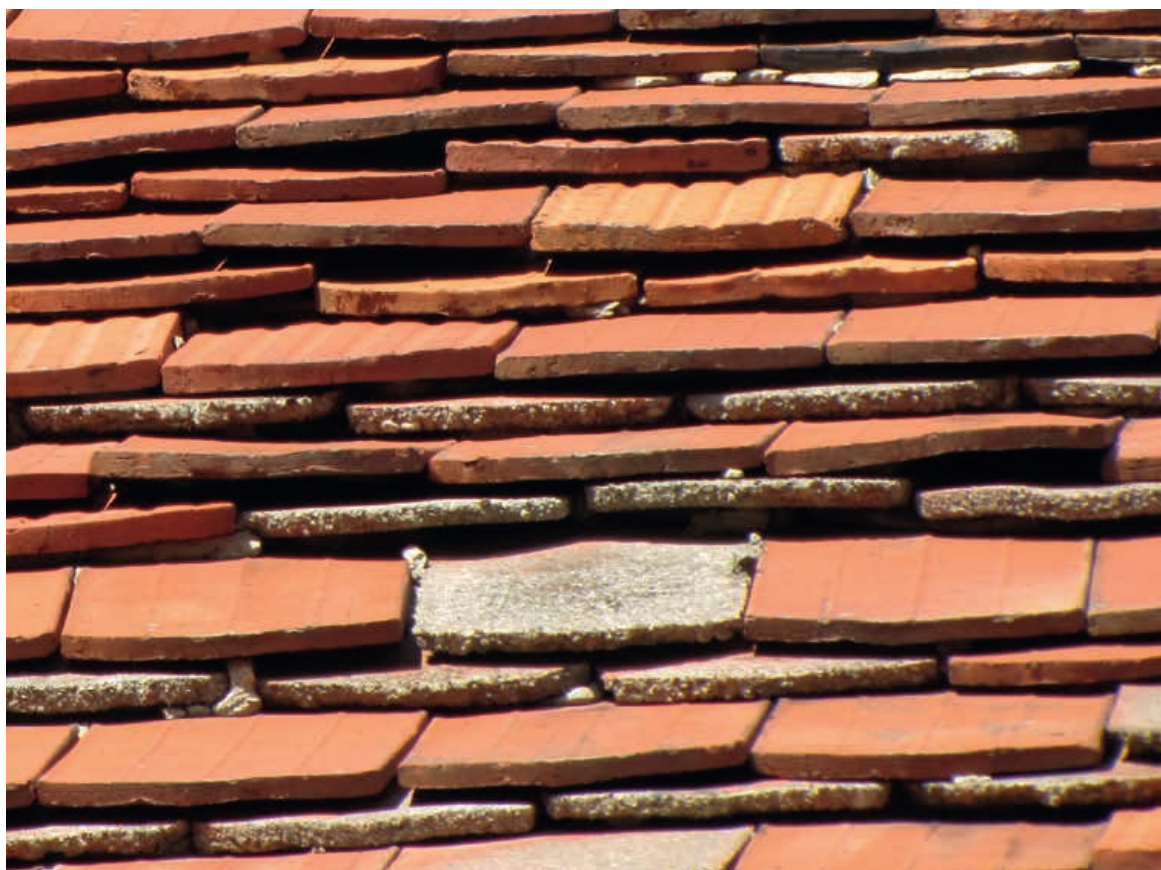
21. Miłaków, kościół parafialny pw. św. Bartłomieja Apostoła, południowa połać dachowa korpusu kościoła ze zróżnicowaną dachówką ceramiczną i cementową (fot. A. Duda)

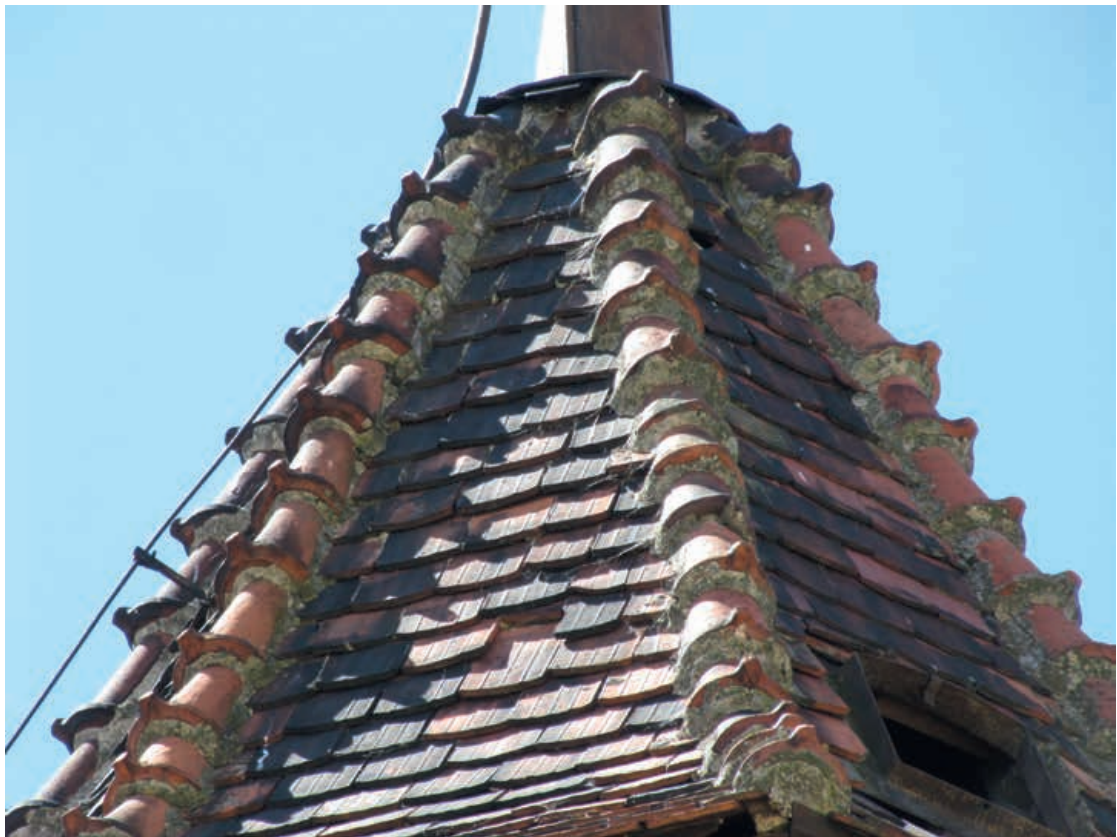
22. Miłaków, kościół parafialny pw. św. Bartłomieja Apostoła. Pokrycie dachu wieży (fot. A. Duda)

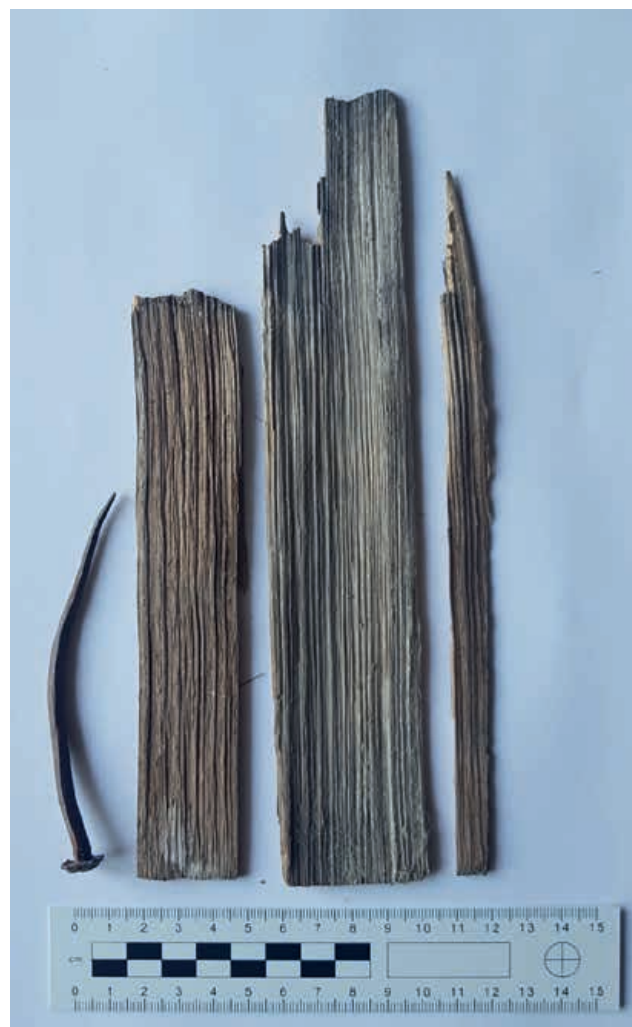
23. Miłaków, kościół parafialny pw. św. Bartłomieja Apostoła, drewniane podkładki uszczelniające pokrycie dachu, odnalezione na poddaszu kościoła (fot. A. Duda)

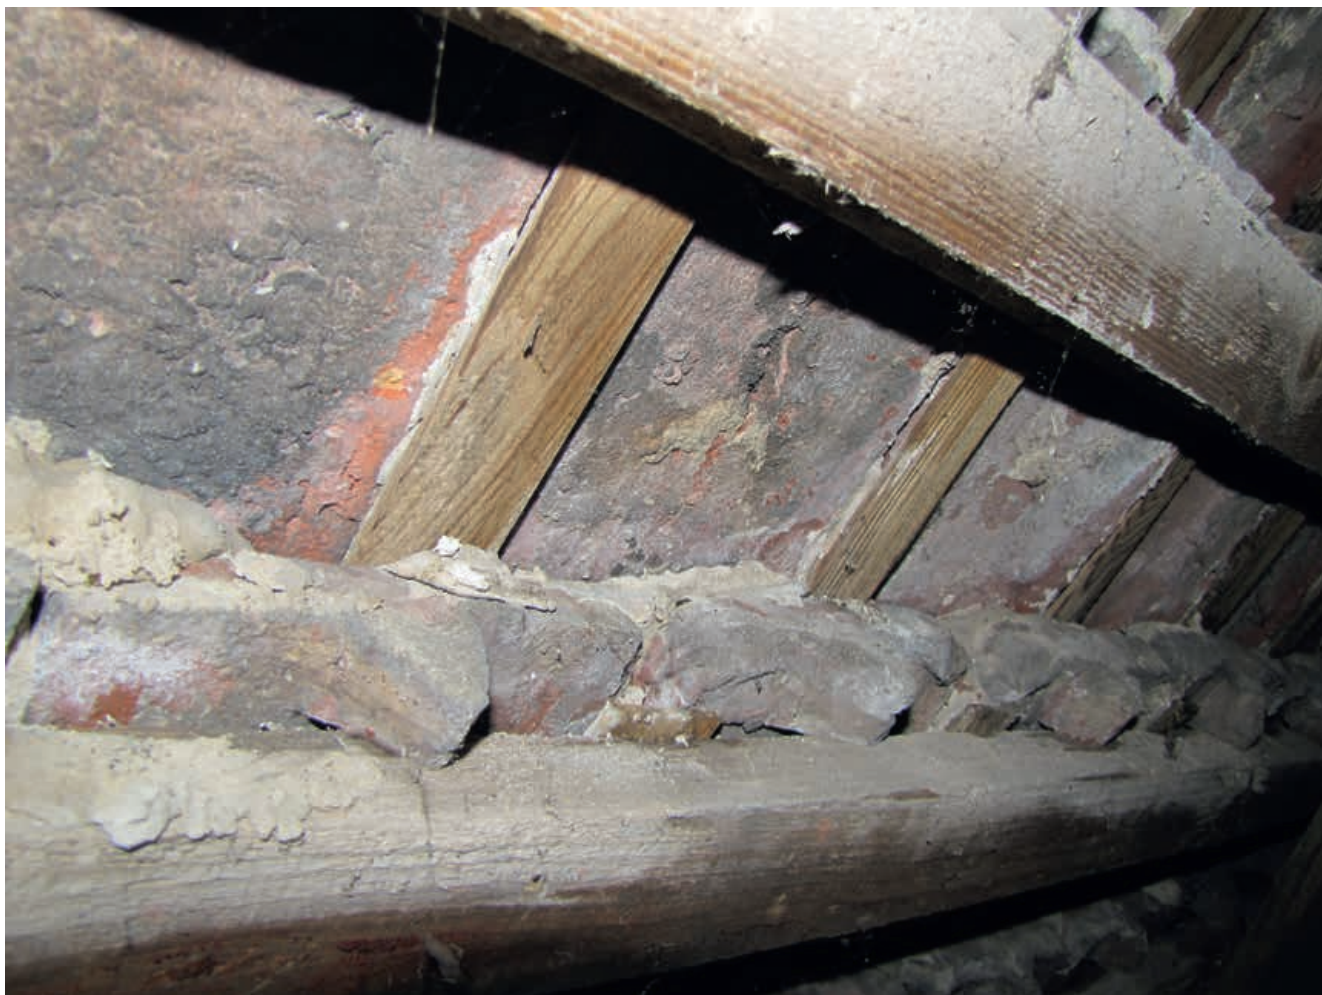
24. Miłaków, kościół parafialny pw. św. Bartłomieja Apostoła, sposób montażu dachówek na północnej połaci nad korpusem głównym, widoczne drewniane podkładki uszczelniające pokrycie (fot. A. Duda)

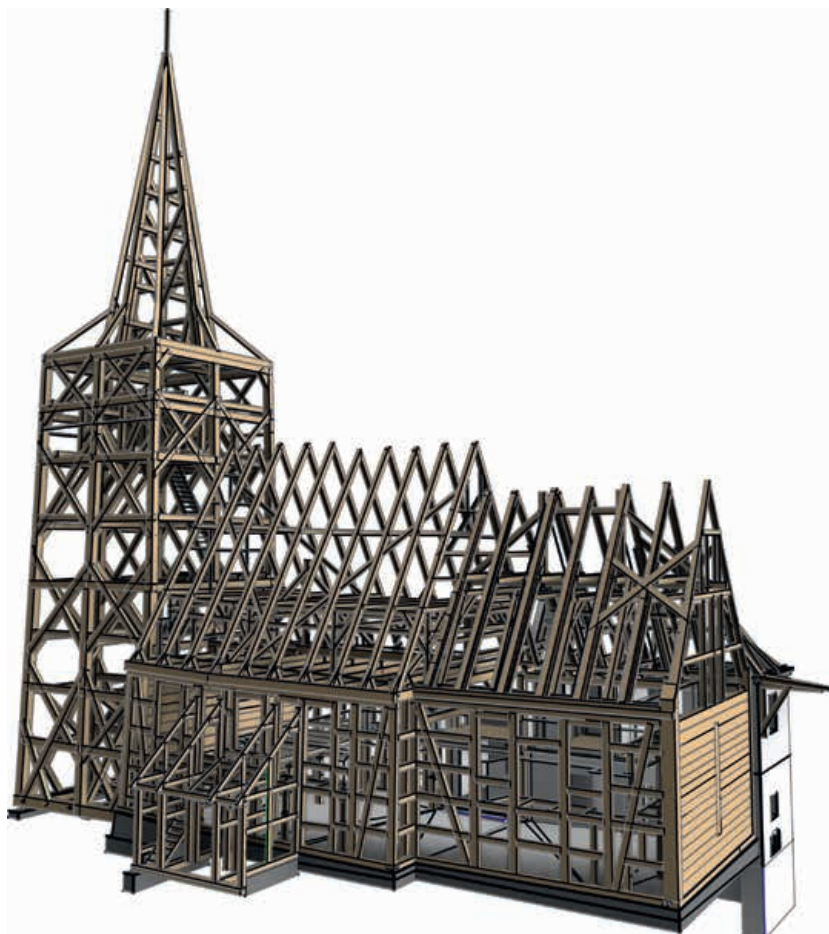
1. Kościół w Kłępsku – widok od południowego wschodu (opracowanie własne)

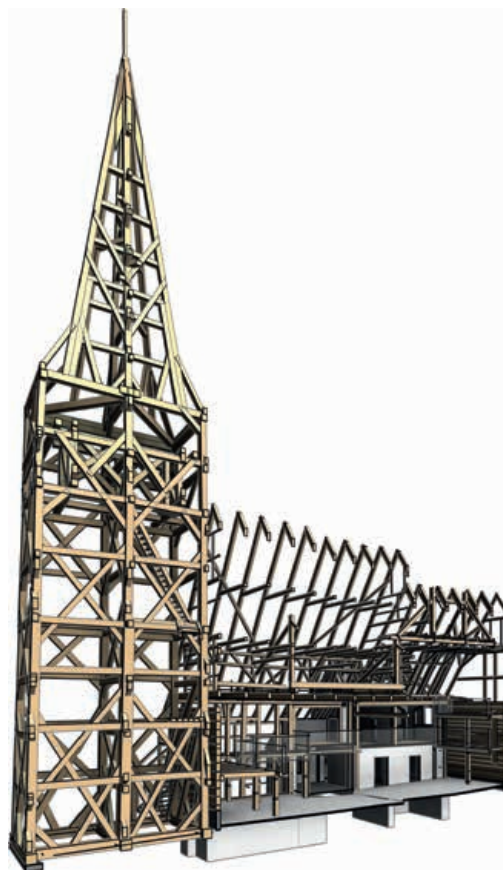
9. Kościół w Klepsku – przekrój podłużny 3D przez obiekt (opracowanie własne)

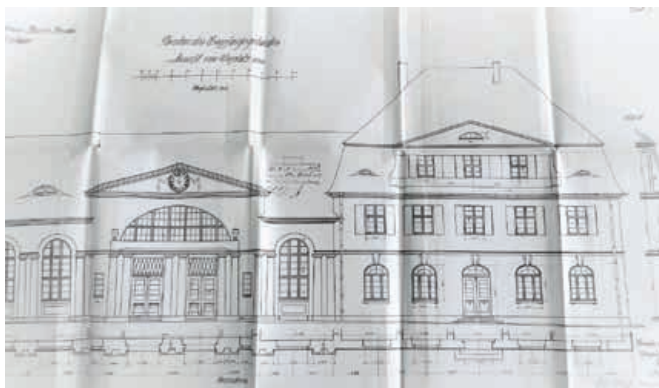
7. Fragment projektu fasady dworca kolejowego w Żaganiu z 1911 r., ze zbiorów Archiwum Państwowego w Zielonej Górze, Akta Miasta Żagań, sygn. 297

W 2017 r. rozpoczęto szeroko zakrojony remont dworca kolejowego, który miał na celu przywrócenie obiektowi wyglądu jak najbardziej zbliżonego do pierwotnego, znanego z ikonografii oraz zachowanego oryginalnego projektu elewacji z 1911 r., przy wprowadzeniu modernizacji umożliwiającej adaptację wnętrz do nowych funkcji. Dzięki wpisowi do rejestru zabytków zespołu zabudowy dworca kolejowego w Żaganiu nad całością prac prowadzony był nadzór konserwatorski, zarówno z ramienia inwestora, jak i Miejskiego Konserwatora Zabytków w Żaganiu. Faza projektowa została poprzedzona wydaniem zaleceń konserwatorskich, które w precyzyjny sposób określiły możliwość ingerencji w zabytkową substancję dworca, wartościując tym samym zabytek. Wskazano miejsca, które koniecznie muszą zostać poddane pracom konserwatorskim i restauratorskim oraz wnętrza do bezwzględного zachowania. Następnie przeprowadzone zostały badania konserwatorskie, w trakcie których dokonano rozpoznania historycznej kolorystyki, elementów wystroju, analizy nawarstwień. Na tej podstawie opracowany został program prac konserwatorskich dla poszczególnych elementów detalu architektonicznego elewacji, sztukaterii we wnętrzach, jak i elementów snycerskich i ślusarskich czy witraży. Projekt budowlany opracowany został przez Biuro Projektowe SANKON S.C. z siedzibą w Legnicy.

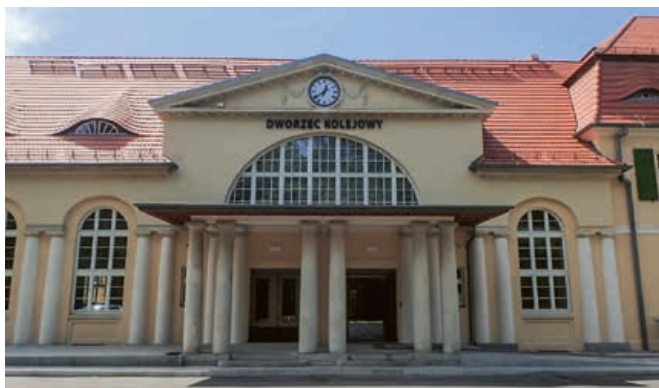
9. Budynek dworca kolejowego w Żaganiu wraz budynkiem dawnej poczty, stan po przeprowadzonych pracach w 2019 r. (fot. B. Idryjan)

Budynek dworcowy kompozycyjnie składa się z dwóch obiektów: główny budynek dworca oraz parterową przybudówkę – budynek dawnej poczty zlokalizowany w północno zachodniej części (fot. 9). Budynek główny wzniesiony z cegły na rzucie zbliżonym do prostokąta można podzielić na trzy segmenty: segment północno zachodni zajmowany przez biura, segment środkowy zajmowany przez hol dworcowy oraz pomieszczenia dawnej restauracji, oraz segment południowo wschodni użytkowany jako mieszkania kolejowe. Część środkowa posiada jedną kondygnację mieszczącą hol z kasami biletowymi, nakrytą dachem dwuspadowym z powiekami, o pokryciu z dachówki ceramicznej karpiówki. Części boczne czterokondygnacyjne (w tym jedna kondygnacja podziemna), z czego ostatnią kondygnację stanowi użytkowe poddasze przykryte dachami mansardowymi z facjatami, wystawkami i powiekami o pokryciu z dachówki karpiówki. Wejście główne zlokalizowane w części środkowej zaakcentowano portykiem kolumnowym i trójkątnym naczółkiem z tarczą zegarową. Fasada w części głównej przepruta jest dużymi, półkoliście zamkniętymi otworami okiennymi, flankowanymi podwójnymi półkolumnami (fot. 10). Części boczne w przyziemiu posiadają otwory okienne zamknięte łukiem pełnym, a na wyższych kondygnacjach okna są prostokątne. Bryła budynku zachowała się do dnia dzisiejszego w oryginalnej formie. Wyróżniającymi się elementami wystroju wnętrza budynku są zachowane do dnia dzisiejszego restauracja dworcowa (fot. 11 i 12) i wystrój holu (fot. 13 i 14), które stanowią najbardziej reprezentacyjne części obiektu. Nad wejściem głównym znajduje się duży otwór okienny zamknięty łukiem pełnym z wypełnieniem ze szkła witrażowego o geometrycznym wzorze. Jednoprzestrzenne pomieszczenie holu wyłożone jest oryginalnymi płytami kamiennymi w części cokołowej oraz glazurowanymi płytkami w odcieniach niebieskim i szarym, ułożonymi w geometryczne wzory ze zwieńczeniem gzymsem kostkowym w górnej części ścian. Posadzka wyłożona jest cementowymi płytkami w kolorach bieli i brązu, ułożonymi w prostokątne wzory z płytek brązowych. W holu znajdują się oryginalne kasy biletowe i bagażowe, poidelko i sejf (odkryte i wyeksponowane podczas prac remontowych) oraz osłony na grzejniki. W sali restauracyjnej zachowała się w oryginale boazeria oraz sztukaterie na sufitach. W skrzydle północno zachodnim zachowały się oryginalne granitowe schody wraz z balustradą oraz posadzka wykonana z czarno-białych płytek cementowych (fot. 15).

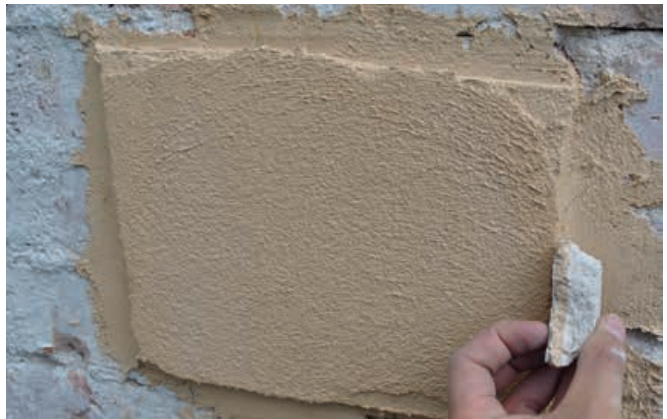
16. Kolorystyczne i fakturalne próby tynkarskie przeprowadzone na elewacjach dworca (fot. B. Idryjan)

Przeprowadzone rozpoznanie stratygraficzne oraz prowadzony podczas prac nadzór konserwatorski pozwoliły na ustalenie oryginalnych wypraw tynkarskich, które pierwotnie wykończone były tynkiem barwionym w masie, o specyficznym opracowaniu faktury (fot. 16). Podjęto decyzję o usunięciu w całości wtórnego cementowego tynku z płaszczyzn elewacji, zastąpieniu go tynkiem wapiennym oraz pozostawieniu oryginalnego ciągniętego detalu architektonicznego, który był w zadowalającym stanie technicznym. Podczas prób czyszczenia elewacji natrafiono pod warstwami farb i tynku na kamienny detal architektoniczny wykonany z piaskowca, dotychczas niewidoczny. Jak ustalono, z piaskowca wykonane były gzymsy, niektóre parapety, kapitele kolumn i półkolumn, elementy profilowanej ramy tympanonu oraz dekoracyjnej oprawy okulusa z tympanonu. Opracowanie powierzchni kamienia poprzez szlifowanie, ryflowanie i gradzinowanie, uczytelnione po usunięciu wtórnych warstw zapraw, ukazało prawdziwie szlachetny obraz obiektu i jego wystroju (fot. 17). Podczas badań konserwatorskich ustalony został również historyczny wystrój wnętrz dworca, w tym poczekalni i sali restauracyjnej, składającej się z drewnianej boazerii w postaci płyt w profilowanych ramach, z wzorem w kształcie „wolic oczek”, lizen przyściennych oraz stiukowego stropu. Kolorystyka sali restauracyjnej w Żaganiu okazała się zbieżna z wystrojem tejże znajdującej się na dworcu kolejowym we Wrocławiu (fot. 12). Szczególnie ciekawych odkryć dokonano w trakcie realizacji prac w holu dworcowym. Pod wtórną zabudową odkryto nieznanie wcześniej relikty ceramicznego poidelka umieszczonego w ścianie (fot. 18). Podjęto wówczas decyzję o jego odtworzeniu na podstawie zachowanych reliktyw. Natomiast przeprowadzone prace restauratorskie i konserwatorskie przy ceramicznej okładzinie uczytlniły pierwotną kolorystykę oraz geometryczny wzór w jaki została ułożona (fot. 19). Szeroki zakres inwestycji obejmował także: przeprowadzenie prac

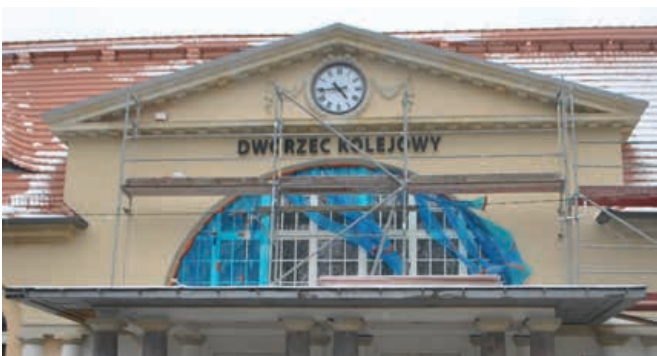
17. Detal architektoniczny w trakcie prac konserwatorskich w 2019 r. (fot. B. Idryjan)

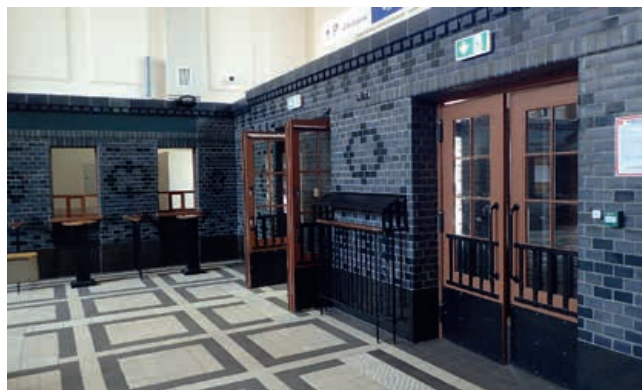
19. Hol dworcowy po pracach konserwatorskich prowadzonych przy okładzinie ceramicznej oraz stolarnie drzwiowej i kasach biletowych (fot. B. Idryjan)

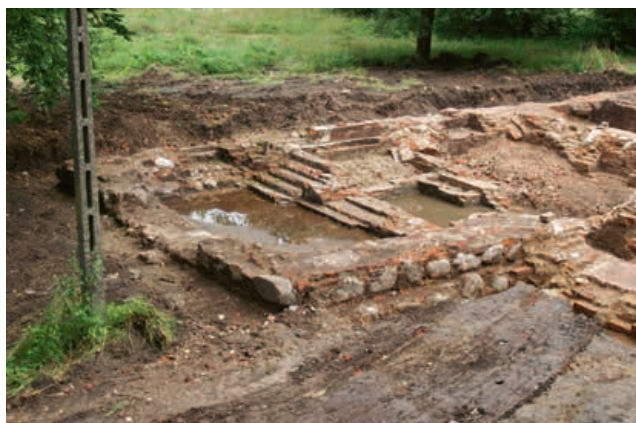
12. Laski Odrzańskie, stan. 1, gm. Czerwieńsk, woj. lubuskie. Podpiwniczone, północne pasmo pałacu (fot. S. Kałagate)

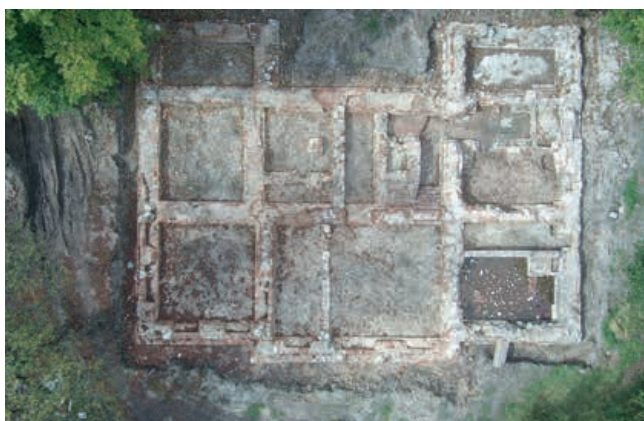
9. Laski Odrzańskie, stan. 1, gm. Czerwieńsk, woj. lubuskie. Widok z góry na odsłonięte pozostałości pałacu (fot. B. Gruszka)

W wyniku przeprowadzonych badań odsłonięto zarys budowli oraz fundamenty wewnętrzne wraz z piwnicami. Stwierdzono, że budynek wzniesiono na planie prostokąta o wymiarach 28×21,5 m, w układzie trójosiowym (pasmo północne, środkowe i południowe), trzytraktowym niepełnym. Pasma północne i południowe miały jednakową szerokość wynoszącą około 7,5 m, natomiast pasmo środkowe miało szerokość około 13 m. Pasma środkowe było nieznacznie wysunięte przed linię elewacji wschodniej i miało głębokość około 18 m; pasma północne i południowe sięgały na głębokości około 21 m. Fundamenty budynku wzniesiono przy użyciu kamieni i cegieł. Budulec kamienny wykorzystano głównie do wzniesienia dolnych partii fundamentów, natomiast cegieł użyto do wyrównania oraz wzniesienia fundamentów wewnętrznych. Stwierdzono także, że do wzniesienia fundamentów w północnej części budynku zużyto większej ilości kamieni niż w innych partiach budowli. Grubość odsłoniętych fundamentów była zróżnicowana i wynosiła: w przypadku murów obwodowych około 130 do 145 cm, natomiast grubość fundamentów wewnętrznych od 90 do 120 cm (ryc. 9–10).

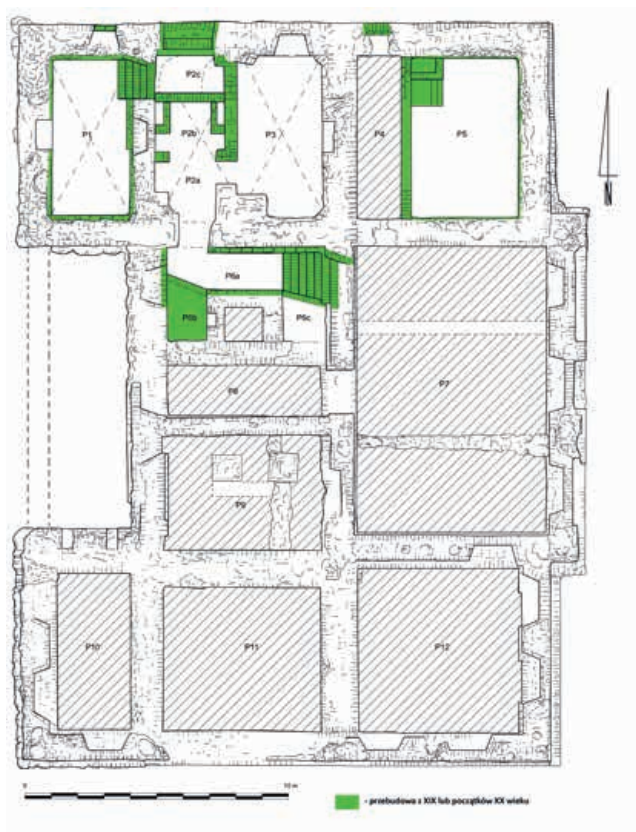
13. Laski Odrzańskie, stan. 1, gm. Czerwieńsk, woj. lubuskie. Rzut poziomy odsłoniętych relikwów pałacu, ze wstępnym rozwarstwieniem chronologicznym (oprac. H. Augustyniak)

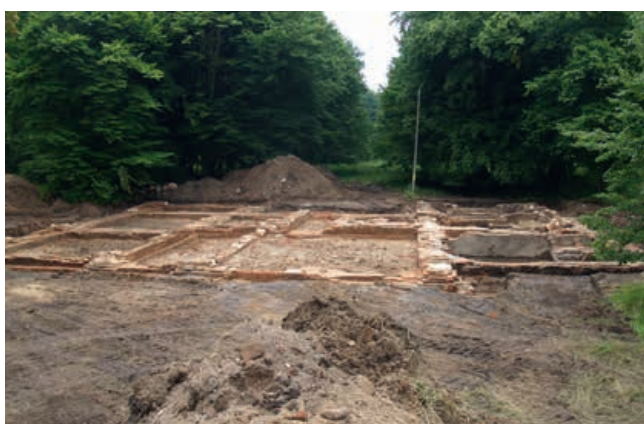
10. Laski Odrzańskie, stan. 1, gm. Czerwieńsk, woj. lubuskie. Widok ogólny od wschodu na odsłonięte pozostałości pałacu (fot. S. Kałagate)

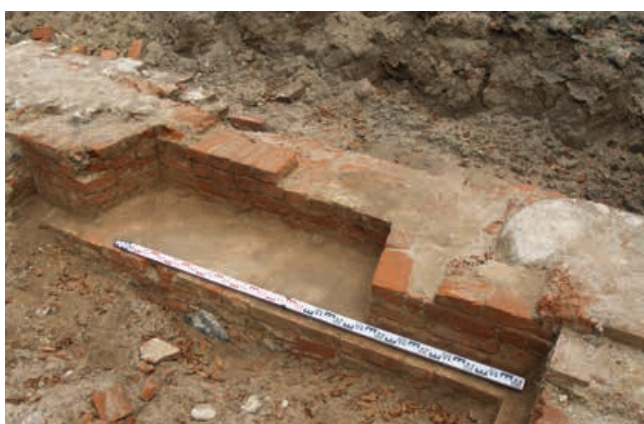
11. Laski Odrzańskie, stan. 1, gm. Czerwieńsk, woj. lubuskie. Wnęka okienna w południowo-wschodnim narożniku pałacu (fot. S. Kałagate)

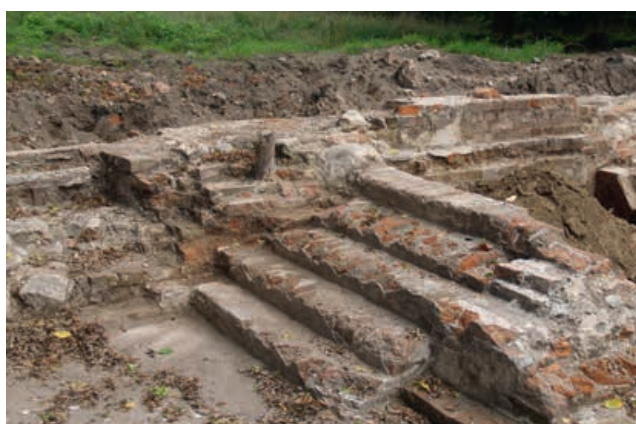
14. Laski Odrzańskie, stan. 1, gm. Czerwieńsk, woj. lubuskie. Wtórne wymurowane schody prowadzące do pomieszczenia P1 (fot. H. Augustyniak)

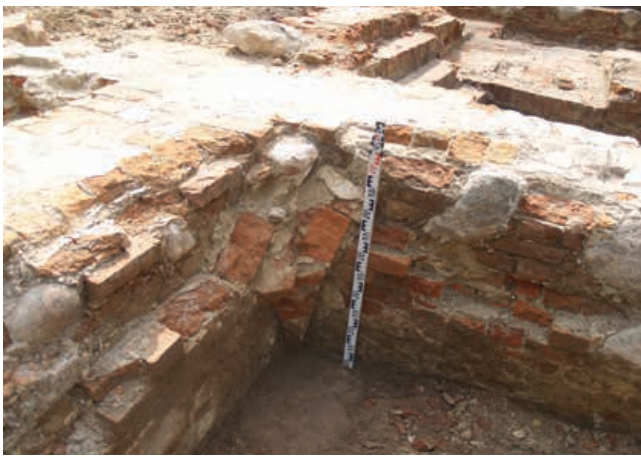
15. Laski Odrzańskie, stan. 1, gm. Czerwieńsk, woj. lubuskie. Pozostałości sklepienia widoczne w jednym z narożników pomieszczenia P3 (fot. H. Augustyniak)

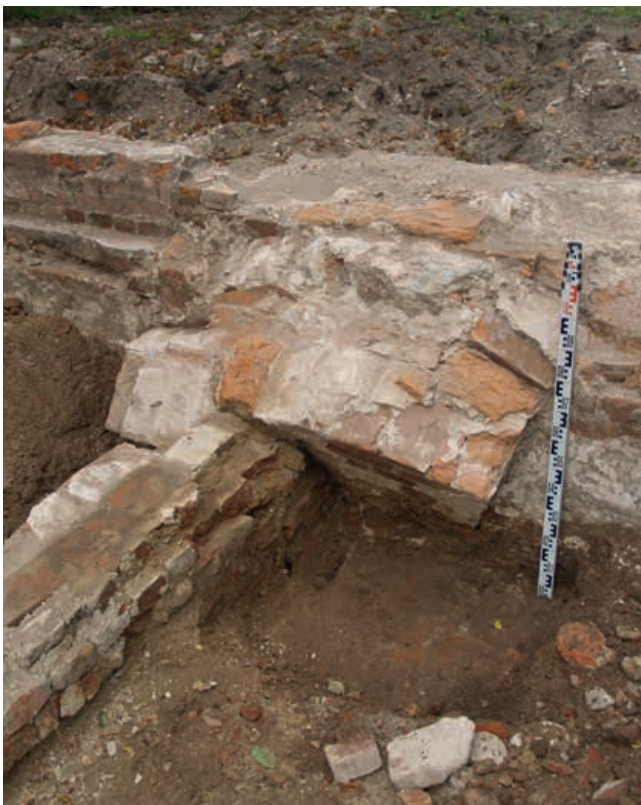
16. Laski Odrzańskie, stan. 1, gm. Czerwieńsk, woj. lubuskie. Fragment sklepienia w narożniku pomieszczenia P3. Widoczny także fragment muru dzielącego pierwotnie dużą piwnicę na mniejsze pomieszczenia P2 i P3 (fot. H. Augustyniak)

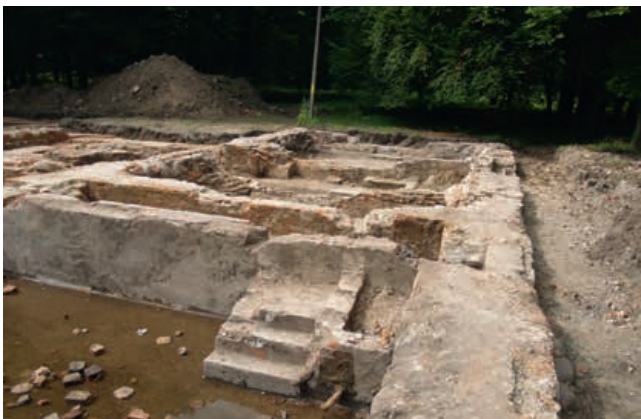
17. Laski Odrzańskie, stan. 1, gm. Czerwieńsk, woj. lubuskie. Schody prowadzące do pomieszczenia P5 (fot. H. Augustyniak)

Pomieszczenie piąte (P5) usytuowano we wschodniej części pasma północnego. Było to pomieszczenie o wymiarach 3,2×6 m, do którego wchodziło się bezpośrednio z poziomu parteru, z korytarza z wejściem usytuowanym w elewacji północnej. W narożniku północno-zachodnim piwnicy zlokalizowana była studzienka wizyjna dla umieszczonego w nim zaworu wodnego (ryc. 17). Pomieszczenie z trzech stron zamknięte było murami fundamentowymi budynku. Od strony zachodniej zamykała je ściana z cegieł, za którą znajdował się obszar („pomieszczenie” P4) zasypany w całości piaskiem; umieszczono w nim rurę kanalizacyjną. Pomieszczenie P5 było prawdopodobnie nowo wybudowanym pomieszczeniem w trakcie przebudowy mającej miejsce w 1859 r. Na zachowanych ścianach piwnicy nie odnotowano żadnych śladów świadczących o istnieniu w tym miejscu starszego pomieszczenia. W przeciwieństwie do wcześniej opisywanych piwnic, w tej nie stwierdzono pozostałości sklepień, wnek lub śladów po oknach piwnicznych. Ponadto ściany i betonowa posadzka tworzyły całość, łagodnie przechodzącą jedno w drugie, sprawiając wrażenie jakby pomieszczenie spełniało funkcję zbiornika(?).

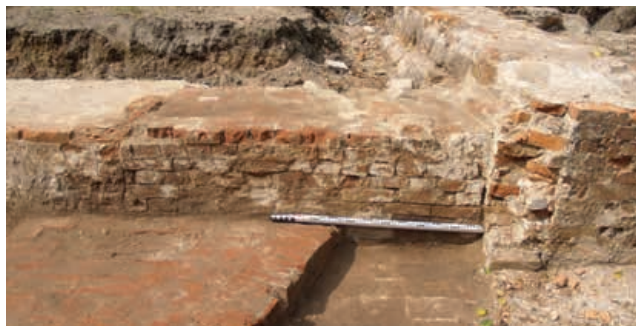
18. Laski Odrzańskie, stan. 1, gm. Czerwieńsk, woj. lubuskie. Przemurowania (styki murów – oznaczone strzałkami) widoczne na ścianie zamykającej pomieszczenie P6. Czy tu znajdowało się pierwotne wejście do piwnicy? Widoczny stopień pomieszczenia P6b (fot. H. Augustyniak)

Pomieszczenie szóste (P6) spełniało funkcję klatki schodowej i korytarza, z którego wchodziło się do pomieszczenia nr 2. Korytarz (P6a) umieszczony był w trakcie drugim budynku, w części północnej. Wraz ze schodami miał on około 5,9 m długości (szeroki na 1,4 m) i zakończony był murem obwodowym pałacu. Po lewej stronie znajdowało się wejście do pomieszczenia P2a, natomiast po prawej stronie, podniesione o jeden stopień, znajdowało się niewielkie pomieszczenie (P6b) o wymiarach 1,5×~2,3 m. Tuż przy schodach znajdowała się wydzielona przestrzeń (P6c), która mogła być czymś w rodzaju niszy zamkniętej od góry zabiegiem schodów prowadzących na wyższe kondygnacje. Na murze zamykającym korytarz, zauważono ślady przemurowań (ryc. 18). Niewykluczone, że mogły być to ślady węgaraka pierwotnego wejścia do piwnic pałacu prowadzącego bezpośrednio od strony ogrodu. W okresie późniejszym w miejscu tym powstało okno. O tym, że korytarz był przebudowany

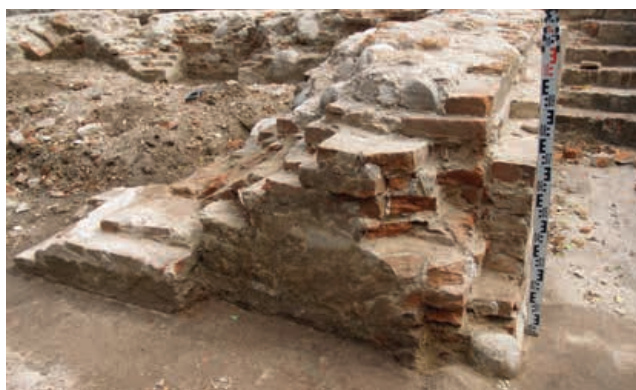
19. Laski Odrzańskie, stan. 1, gm. Czerwieńsk, woj. lubuskie. Wtórnie przemurowane pomieszczenie P6a. Widoczna dostawiona nowa ceglana ścianka do muru fundamentowego (fot. H. Augustyniak)

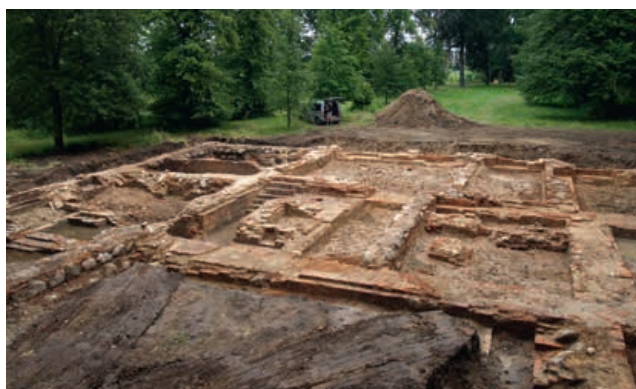
20. Laski Odrzańskie, stan. 1, gm. Czerwieńsk, woj. lubuskie. Niepodpiwniczona centralna i południowa partia pałacu (fot. S. Kałagate)

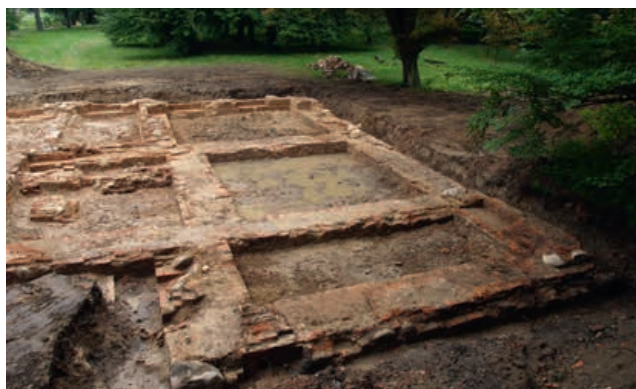
21. Laski Odrzańskie, stan. 1, gm. Czerwieńsk, woj. lubuskie. Niepodpiwniczona południowa partia pałacu, z pomieszczeniami: P7, P9-P12 (fot. S. Kałagate)

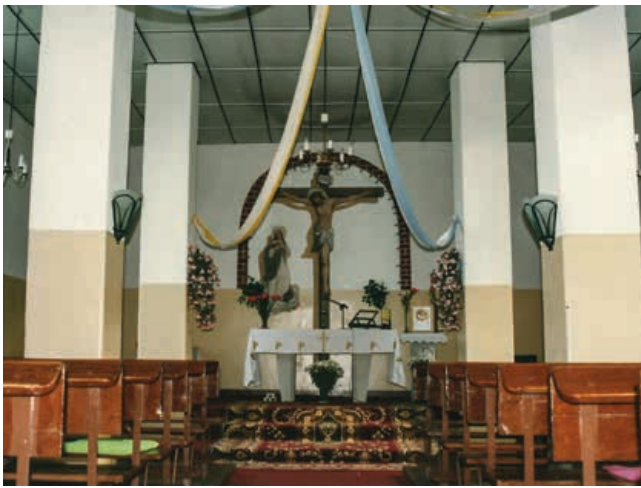
2. Kościół w Studzionce – stan obecny

Kościół przejęty został po II Wojnie Światowej przez katolików. W latach 60. XX w. został on znacząco przebudowany. Jego korpus i dolne partie wieży przemurowano z cegły i otynkowano tynkiem cementowym. Jedynie górne kondy-

gnacje wieży pozostawiono w oryginalnej konstrukcji szkieletowej, którą od zewnątrz oszalowano deskami. Kościół został również przekształcony we wnętrzu – usunięto ołtarz ambonowy, zlikwidowano empyry wzdłuż dłuższych boków świątyni (pozostawiając słupy, które obmurowano). W latach 70. XX w. wykonano posadzkę z lastrika, wymieniono też w całości stolarkę okienną i drzwiową oraz wykonano podsuftkę z płyty pilśniowej, którą obłożono również parapet zachowanej empyry zachodniej (fot. 2). Z dawnego wyposażenia kościoła zachowały się jedynie, pochodzące z XIX w., fisharmonia, organy, żelazny krzyż i dzwon.

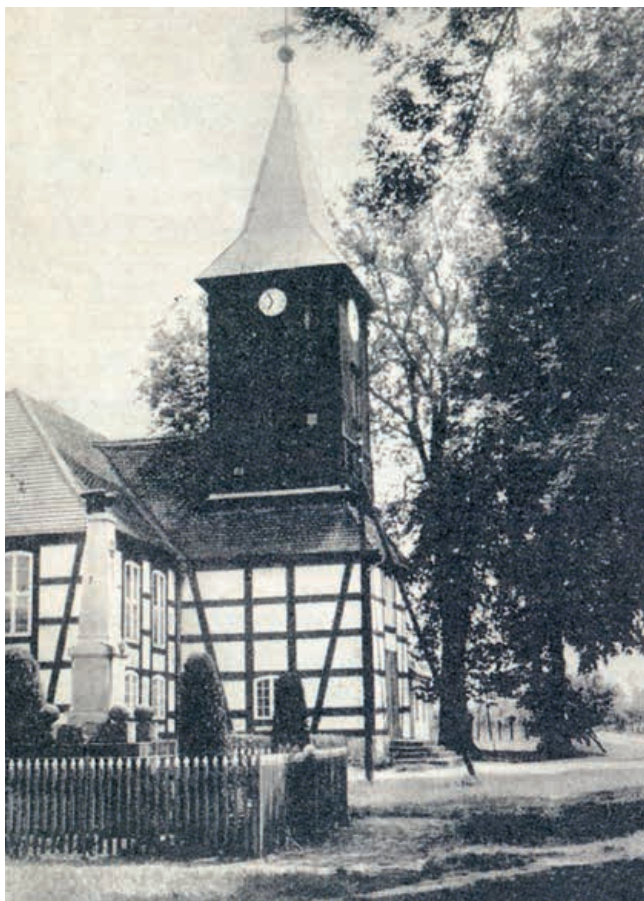
5. Kościół we wsi Przemysław – fotografia archiwalna

Wieś Przemysław (niem. Louisa) założono w okresie kolonizacji fryderycjańskiej w 1774 r. na terenach należących do zakonu joannitów. Tutejszy kościół powstał jednak dopiero w 1786 r. Wzniesiono go w konstrukcji szkieletowej z wypełnieniem strychulcowym. Założony został na planie prostokąta z wyodrębnionym w bryle zakrystią po stronie północno-wschodniej. Kwadratową w rzucie wieżę, z kruchtą w przyziemiu, wzniesiono po przeciwległej stro-

nie zakrystii. Bryłę kościoła nakrywa dach czterospadowy, zakrystię – trójspadowy, zaś wieżę – ostrosłupowy, zwieńczony kulą i krzyżem (fot. 5).

Kościół zdewastowano w trakcie działań wojennych w 1945 r. Po II Wojnie Światowej przejęty został przez katolików. W latach 70. XX w. świątynię w całości przemurowano z cegły i otynkowano, przez co utraciła swój pierwotny charakter. Jedynie wieża stanowi oryginalną część XVIII-wiecznej budowli, która w górnych partiach zachowała drewnianą konstrukcję ścian, od zewnątrz oszalowaną deskami.

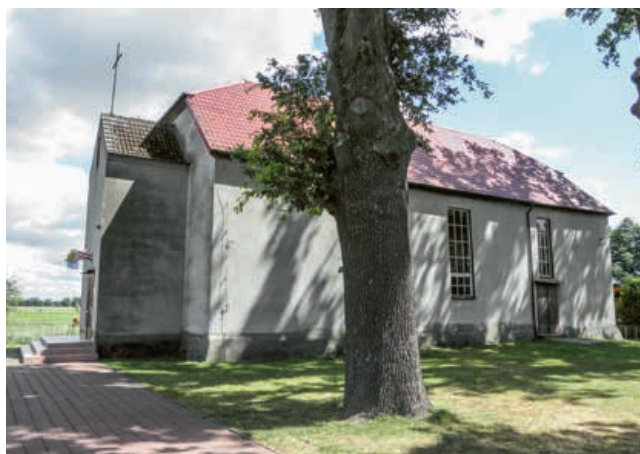
8. Kościół w Boleminie – stan obecny

Wieś Bolemin (niem. Blockwinkel) założona została w 1754 r., jednak i w tym wypadku kościół powstał później. Świątynię wzniesiono w 1799 r. według planów F.W. Krause. Wzorem innych kościołów wybudowano ją w konstrukcji szkieletowej, założono na planie wydłużonego prostokąta, z częścią prezbiterialną zakomponowaną pierwotnie przy jednym z dłuższych boków po stronie północno-wschodniej. Po przeciwległej stronie umieszczone zostały dwie kruchtę, które służyły mieszkańcom wsi Bolemin – kruchta od strony zachodniej oraz Płonicy – od strony wschodniej (fot. 7). Kościół ten nie posiadał wieży. Salowe wnętrza kościoła obiegały z trzech stron empor, z których do dnia dzisiejszego zachowała się tylko jedna od strony północno-zachodniej. Tu w końcu lat 80. XX w. wykonano główne wejście do kościoła, poprzedzając je murowaną kruchtą (fot. 8). Jed-

nocześnie rozebrano starsze kruchty. W tym samym czasie kościół w całości przemurowano z cegły, zachowując jedynie kilka słupów konstrukcyjnych, wymieniono również stolarkę okienną i drzwiową.

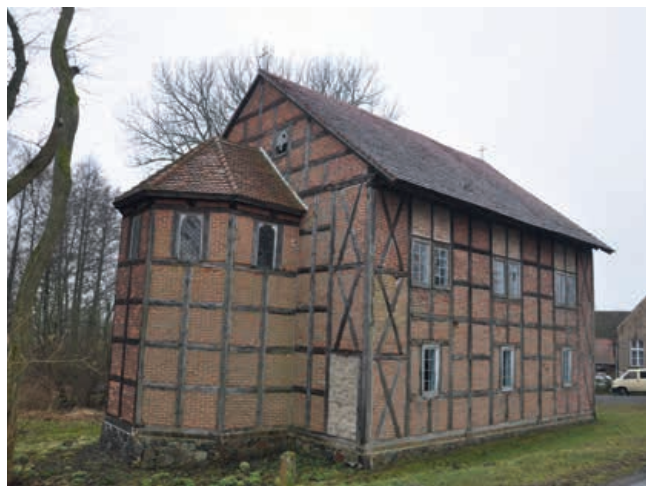
9. Kościół w Okszy

Pierwszy kościół w Okszy (niem. Woxhollaender) wzniesiono w 1781 r., jednak z czasem przestał on zaspakajać potrzeby osadników i wymagał rozbudowy. Dlatego w 1863 r. został wybudowany nowy kościół, który zachował się do dnia dzisiejszego (fot. 9). Wzniesiono go na planie wydłużonego prostokąta z wyodrębnionym prezbiterium zamkniętym trójbocznie (od południowego wschodu) oraz kruchtą (od północnego zachodu). Świątynię wykonano w konstrukcji szkieletowej z wypełnieniem ceglany, o fachach nietynkowanych od strony zewnętrznej. Korpus nawowy i kruchtę nakrywają dachy dwuspadowe, zaś prezbiterium – wielospadowy. W 1934 r. wykonano prace wzmacniające budowlę m.in. w obrębie cokołu i murów konstrukcyjnych. W okresie powojennym emporę obiegającą pierwotnie wnętrze z trzech stron zostały skrócone do połowy długości ścian bocznych. Wykonano również nowy strop belkowy, obniżony w stosunku do pierwotnego stropu. W konsekwencji górne partie okien, które obecnie znajdują się w partii poddasza, zostały wtórnie przemurowane. Pomimo tych przekształceń bryła i forma architektoniczna zabytku nie uległa istotnym zmianom. Na uwagę zasługują oryginalne okna zachowane w części prezbiterialnej ze szkleniem w ołowiu. Z pierwotnego wyposażenia kościoła zachowała się jedynie odlana w brązie tablica epitafijna poświęcona braciom Augustowi i Wilhelmowi Reek, poległym w 1871 r. w bitwie pod Le Mans. W ostatnich latach podjęto prace remontowe w zabytku. W 2014 r. wykonano remont dachu i ścian obwodowych, a w 2017 r. poddano konserwacji stolarkę okienną w prezbiterium.

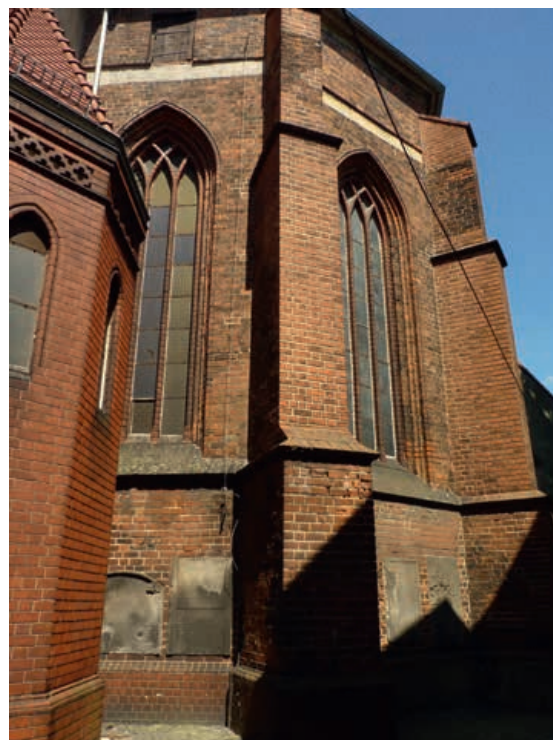
1. Prezbiterium kościoła w Żarach

Kolejną świątynią, która otrzymała poligonalne zamknięcie na pocz. XIV w., była fara w Żarach (fot. 1). Podobnie jak w przypadku Głogowa, w stolicy Dolnych Łużyc, również znajdowała się romańska świątynia, wzniesiona z cegły przed połową XIII w. Badania archeologiczne wykazały, że był to kościół dwunawowy z wyodrębnioną częścią kapłańską¹⁷. Po pewnym czasie zdecydowano się zastąpić prezbiterium romańskie nowym, znacznie większym, w nowoczesnym stylu gotyckim. Jego ukończenie umiejscawia się zgodnie z wzmianką o jego poświęceniu w 1308 r. Gotycki korpus nawowy żarskiej fary ukończono w 1401 r. (ukończenie sklepień 1430 r.)¹⁸.

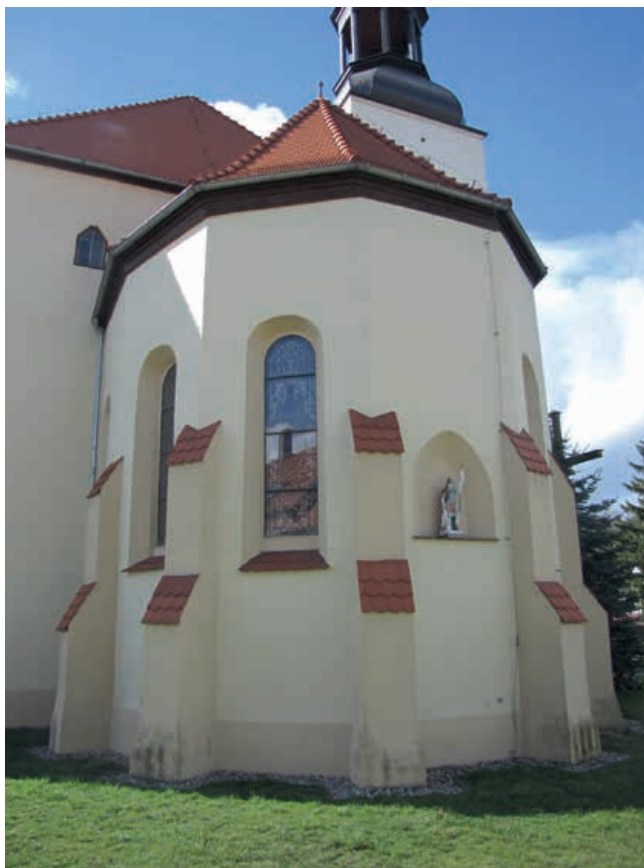
2. Prezbiterium kościoła w Przewozie

Wspomnieć należy również, że w 1311 r. pojawia się wzmianka o trwających pracach przy budowie kościoła w Przewozie¹⁹, który zachował do dziś poligonalne zamknięcie (fot. 2). Podobnie ukształtowana została wschodnia partia fary w Krośnie Odrzańskim (fot. 3), którego prezbiterium wspierają przypory znacznie niższe niż te zastosowane w korpusie. Warto zauważyć, że w strukturze prezbiteriów far w Żarach²⁰, Przewozie i Krośnie Odrzańskim można wyodrębnić starsze fazy, wyraźnie niższe od obecnych naw, co sugeruje, iż były przeznaczone dla niższych korpusów, zastąpionych znacznie okazalszymi w następnych wiekach. Na tej podstawie można przypuszczać, że należą one do najstarszych przykładów far z wieloboczną absydą na badanym terenie. Podkreślić jednak należy, że w przypadku tych świątyń stanowią one centra ówczesnych okręgów administracyjnych, a dość prestiżowa budowa kościołów miejskich zapewne realizowana była przy finansowym udziale lokalnych władców. Wsparcie feudała, a być może jego bezpośredni udział w sprowadzeniu wykwalifikowanej strzemy, umożliwił przeniesienia na interesujący nas obszar wzorca poligonalnego zamknięcia prezbiterium.

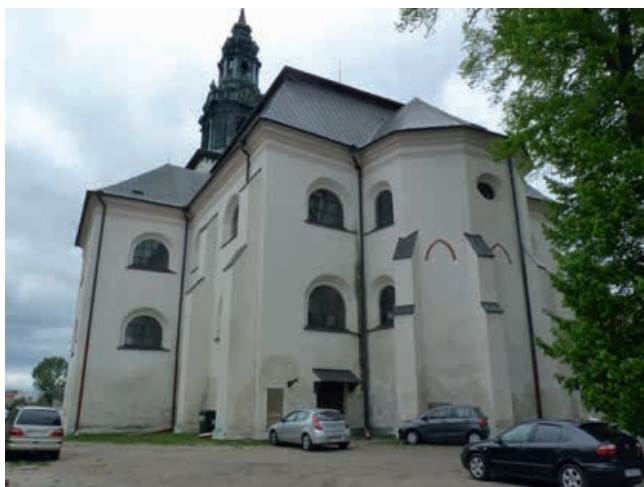
3. Prezbiterium kościoła w Krośnice Odrzańskim

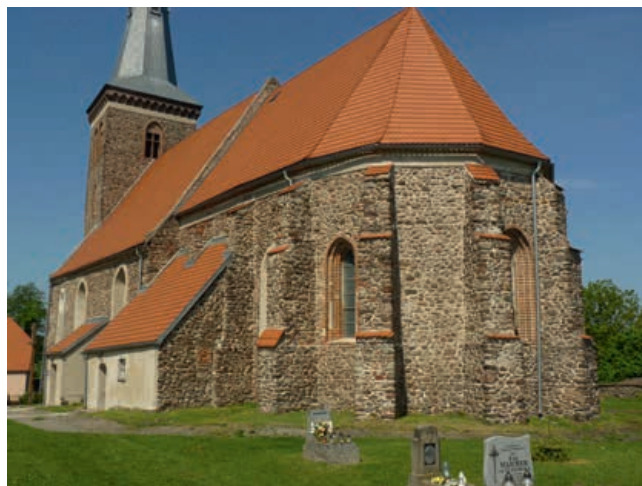
4. Prezbiterium kościoła w Drożkowie

W przypadku kościołów wiejskich, obok nowobudowanych kościołów z wielobocznym zamknięciem²², do takiej formy przebudowywano także starsze świątynie²³, z których najbardziej interesująca wydaje się ta położona w Drożkowie (fot. 4). Prawdopodobnie w XIV w. w miejsce prostej ściany wykonano wieloboczne zamknięcie, wzniesiono zakrystię od północy, dostawiono przypory do ścian podłużnych pre-

zbiterium, natomiast prawdopodobnie w następnym stuleciu podwyższono jego mury i wykonano sklepienie.

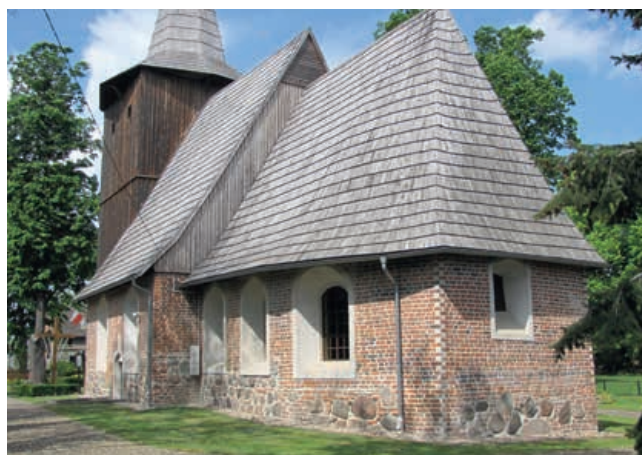
5. Prezbiterium kościoła w Kalsku

Mieszkańcy nowozakładanych wsi z pewnością nie mieli ambicji korzystać z pełni możliwości konstrukcyjnych nowego stylu, gdyż ich potrzeby obejmowały budowę niewielkich, stosunkowo prostych kamiennych budowli. Traktując gotycki wzorzec wybiórczo i powierzchownie, przyjęli oni jednak pewne jego cechy. Jedną z nich było właśnie omawiane poligonalne prezbiterium. Wznoszenie wielobocznej absydy w przypadku części kościołów zapewne odbywało się bez jej precyzyjnego wytyczania, gdyż ich rzuty odznaczają się wyjątkową nieregularnością²⁴. Dotyczy to zarówno długości poszczególnych odcinków muru, jak również kątów pomiędzy nimi oraz przyporami. Zwraca uwagę ponadto fakt, że zamknięcie kościoła w Rudnie jest wyjątkowo płytkie, podczas gdy w Kalsku (fot. 5) skrajne ściany zamknięcia należą w zasadzie do ścian podłużnych prezbiterium.

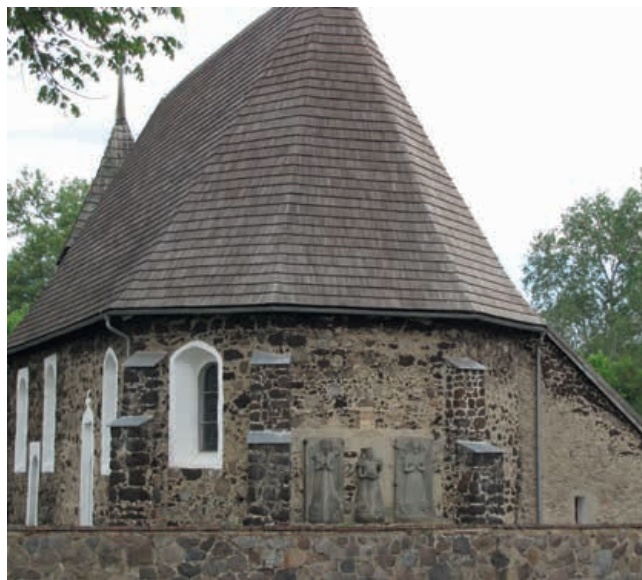
9. Prezbiterium kościoła w Studzieńcu

Za jeden z najstarszych przykładów kościołów wiejskich zamkniętych trójbocznie uznaje się świątynię w Studzieńcu (fot. 9), gdzie przystąpiono do realizacji dwóch okien w zamknięciu, jednak zrealizowano tylko jedno z nich (rezygnując w trakcie budowy z wąskiego okna na osi prezbiterium)³⁴. Inaczej postąpiono w pobliskim Rudnie (fot. 10), gdzie postanowiono wykonać wysokie okno w lewym polu (którego dolną krawędź wkrótce zrównano z pozostałymi) oraz niewielki otwór w górnej części środkowej ściany³⁵. Podobnie ukształtowano prezbiterium kościoła w Ochli (ob. w granicach Zielonej Góry), gdzie okna w prezbiterium i nawie są tej samej wysokości.

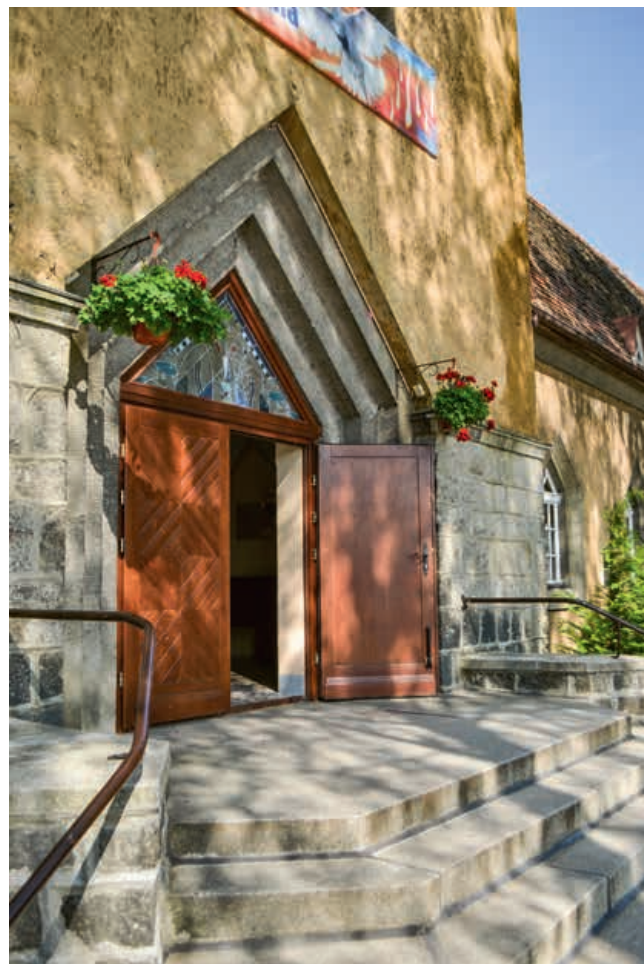
7. Portal wejściowy kościoła ewangelickiego (fot. G. Urbanek)
