LUBUSKIE MATERIAŁY KONSERWATORSKIE

TOM 16

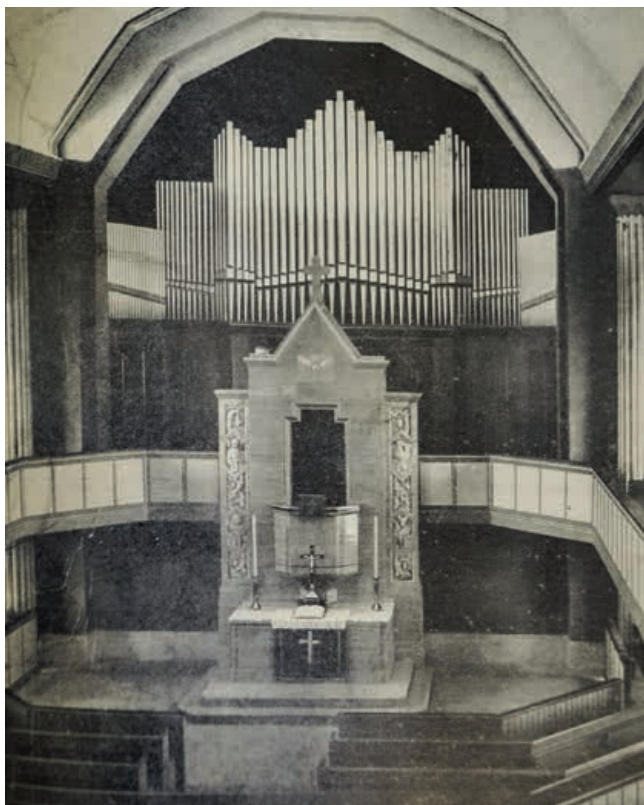
8. Pierwotny układ architektoniczny w partii prezbiterium kościoła ewangelickiego (źródło: APZG, ApK, sygn. 62)

wersji obiegała ona nawę, niestety po wojnie została pozabawiona partii nad prezbiterium. Właśnie ta część, na skutek powojennej przebudowy i przemalowania ścian całkowicie zatraciła swój pierwotny, ekspresjonistyczny charakter. Udało się go wówczas wyzyskać za sprawą: wielobocznego zamknięcia chóru muzycznego, tektoniki ołtarza głównego (czerpiącego z rozwiązań Beringera) i przede wszystkim dzięki „falującemu” prospektowi organowemu, nad którym góruje profilowany, segmentowy łuk, zamykający pięcioboczne sklepienie. Nadmienić wypada, że organy z rytmicznie wyskalowanymi piszczałkami, już w chwili oddania kościoła miały wzbudzać *dobitne wrażenie* (ryc. 8). Wykonany z trawertynu ołtarz ambonowy przyozdobiono reliefami symbolizującymi czterech Ewangelistów: anioła (św. Mateusz), orła (św. Jan), byka (św. Łukasz) i lwa (św. Marek). W dwóch innych miejscach – nad wejściem na emporę oraz nad drzwiami w kruchcie – umieszczona została płasko-rzeźba Baranka Bożego²¹. W 1929 r. odlane zostały wszystkie trzy stalowe dzwony, jakie zawieszono na wieży. Mają one inskrypcje o hasłach znamienych dla kościołów ewangelickich, wznoszonych w okresie międzywojennym na terenach niemieckiego pogranicza²². Największy dzwon w tonacji „E” odlali Środkowoniemieckie Zakłady Stalowe w Lauchhammer (*Mitteldeutschen Stahlwerken Lauchhammer*). Wyposa-

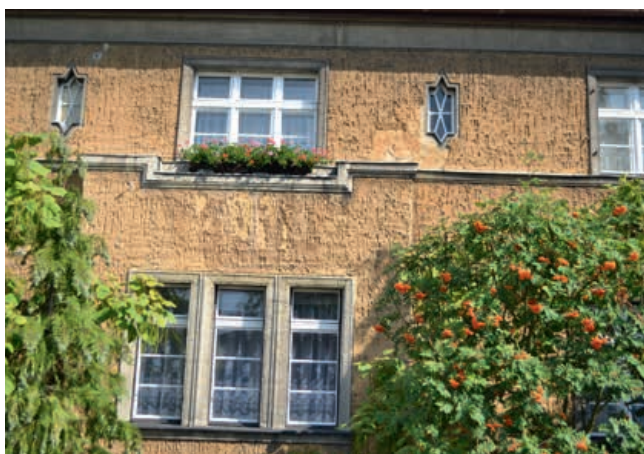
9. Detal architektoniczny okien plebanii przy kościele ewangelickim (fot. G. Urbanek)

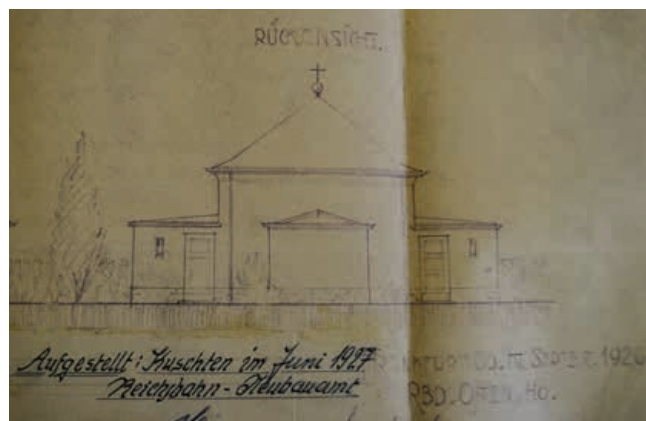
16. Szkic części tylnej kaplicy pogrzebowej (źródło: APZG, ApK, sygn. 62)

nieczytelny w rzutach budynku. Nie ma pewności, czy rzeczywiście umieszczono ją w wersji finalnej projektu, ponieważ miejsce to zajmują współcześnie rozdzielone krzyżem liczby 19 26, które mają sugerować datę budowy (co może zastanawiać, gdy projekt zatwierdziło biuro w Kosieczynie w czerwcu 1927 r.)³⁸; tuż pod gzymssem wydzielającym fronton, znajduje się inskrypcja *REQUIESCANT IN PACE*. Stonowaną architekturę wzbogaca jedynie opaska podokapowa i granitowa obmurówka części przyziemia. Wnętrze sali kazań urozmaicono poprzez podział poziomy, wyszyskany dzięki szerokiej, profilowanej opasce oraz umieszczone centralnie nad ołtarzem płaskorzeźby. Przedstawiają one zwróconych do siebie aniołów, pozbawionych skrzydeł (symbol śmierci); pomiędzy nimi znajduje się latarnia. (Ryc. 16)

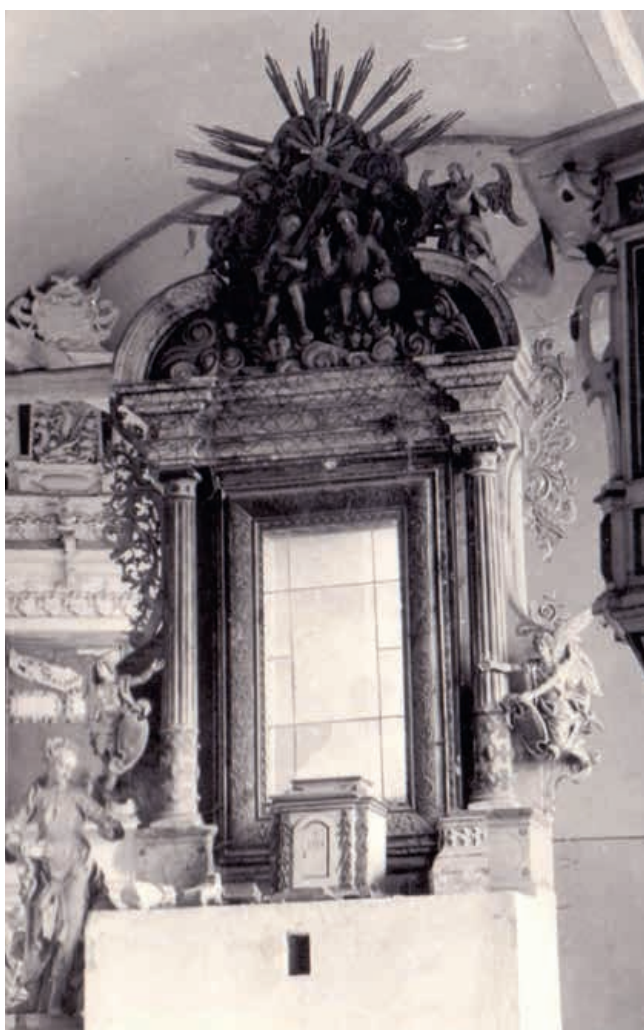
6. Ołtarz główny ok. 1965 r. (fot. autor nieznany)

Ołtarz w latach 60. XX w. prezentował się okazale, lecz ze względu na zagrożenie dewastacją część rzeźb (drewniane figury z grupy Zaślubin – Marii i Józefa oraz dwie rzeźby aniołów trzymających kartusze) przeniesiono do Muzeum Ziemi Lubuskiej w Zielonej Górze. Do dziś nie zachowały się drewniane dekoracje nastawy, a partie kamienne i murywane posiadają liczne uszkodzenia. Fragmenty ołtarza odnaleziono podczas porządkowania wnętrza kościoła (np. naczółek i kolumna). W 2017 r. ustalono, że pokrywająca ołtarz marmoryzacja została wykonana na przełomie XIX i XX w., a sam zabytek przed pracami oczyszczono ze starszych polichromii.²⁸

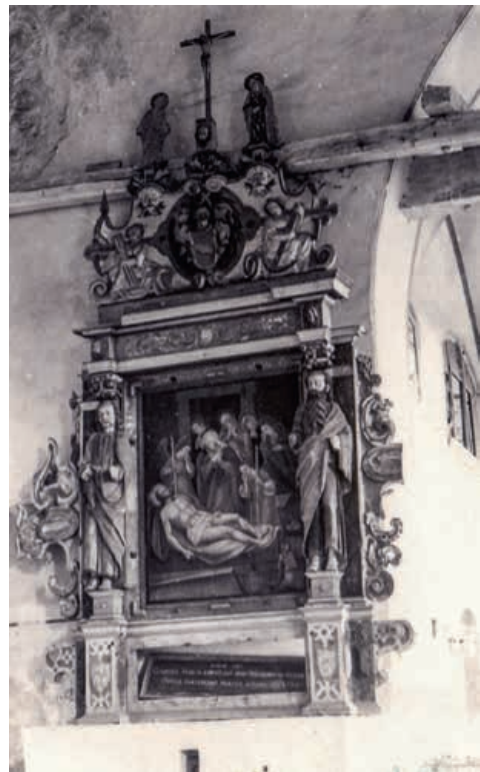
7. Ołtarz boczny ok. 1965 r. (fot. autor nieznan)

Z końca XVI w. pochodził również manierystyczny ołtarz boczny (fot. 7), który stał przy północnej części nawy. Na archiwalnej fotografii ołtarza widać, że w jego centralnej części mieściła się scena Opłakiwania Chrystusa. Obraz flankowały figury św. Piotra i św. Pawła. Ponad nim znajdowało się zwieńczenie, w którym umiejscowiony był herb szlachecki²⁹. Po jego obu stronach znajdowały się personifikacje Stałości (kobieta z kolumną) i Nadziei (z kotwicą). Powyżej krucyfiks, przy którym umiejscowione były malowane na desce przedstawienia Marii i św. Jana Ewangelisty. W wysokiej predelli znajdowało się pole z inskrypcją³⁰.

Pomimo, że stylistycznie ołtarz pasował do ołtarza głównego, ambony i kamiennego epitafium, trafił on do wnętrza kościoła najprawdopodobniej na pocz. XX w. Podczas ostatniego remontu ustalono, że jego murowana mensa zasłoniła tynk i warstwy malarskie ściany, pochodzące z przełomu XIX i XX w.³¹ Ołtarz uległ znaczącemu zniszczeniu w czasie nieużytkowania kościoła. Do rozpoczęcia remontu in situ

dotrwała jedynie uszkodzona, murowana z kamienia i cegły mensa, rozebrana ostatecznie w 2017 r. (jej ślad zaznaczono w posadzce)³². Z ołtarza zachował się jedynie malowany na

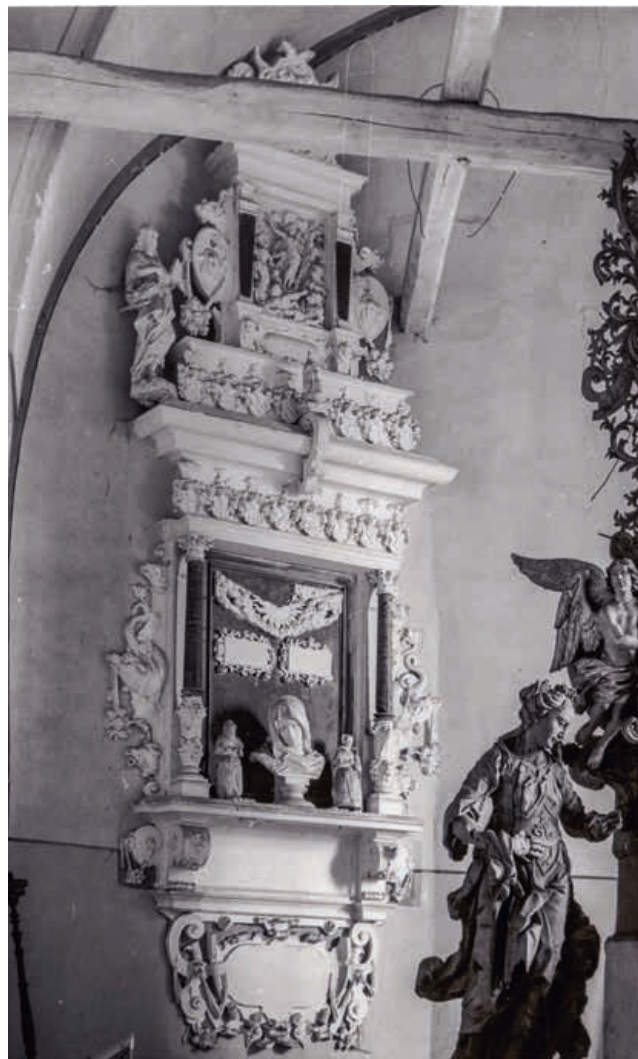
8. Epitafium ścienne Melchiora von Dyherrna ok. 1605 r. (fot. autor nieznan)

Epitafium cechowało się znacznymi rozmiarami oraz złożoną kompozycją. Centralne pole zajmowała zapewne rzeźbiona scena śmierci Chrystusa na krzyżu, adorowanego przez klęczących przedstawicieli rodu. Znajdujący się powyżej fryz z 16 herbami szlacheckimi³⁵ oraz niewielkie pole inskrypcyjne³⁶ zachowały się do dziś. Przed fryzem znajdowała się konsola, na której ustawiona była niewielka rzeźba pelikana, symbolizującego ofiarę Chrystusa. Wyżej umiejscowiona była scena Zmartwychwstania, natomiast po lewej stronie figura św. Jana Ewangelisty. Całość dzieła wieńczył kartusz z nieznaną inskrypcją. U samego dołu zabytku w ozdobnym obramieniu znajdowała się kolejna inskrypcja w języku niemieckim³⁷. Kompozycję dzieła dopełniały wyjątkowo bogate uszaki z przedstawieniami smoków, głów potworów, szarf, pęków owoców i kwiatów oraz precyzyjnie rzeźbionym ornamentem zwijanym.

Zabytek jeszcze w latach 70. XX w. był w zasadzie kompletny, lecz obecnie zachowany jest w szczątkowej formie z licznymi uszkodzeniami. Podczas porządkowania kościoła odnaleziono kilka elementów kamieniarki pochodzących z różnych części z epitafium. W 2017 r. ustalono, że pokrywająca zabytek pobiała pochodzi z przełomu XIX i XX w., natomiast starsze polichromie nie zachowały się³⁸.

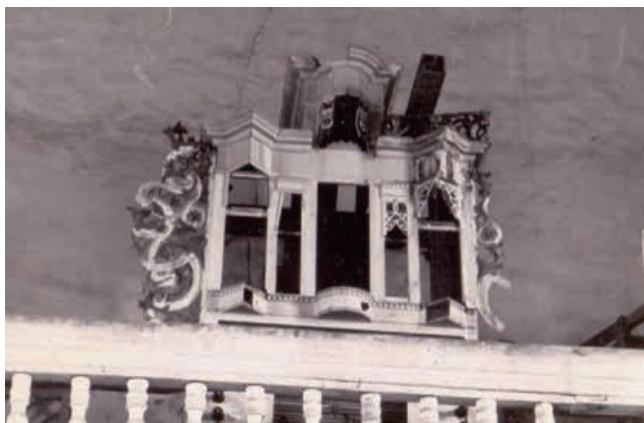
10. Organy ok. 1965 r. (fot. autor nieznanym)

(fot. 10)⁵⁰. Zostały one ustawione na emporze o tralkowym parapecie, znajdującej się wzdłuż zachodniej ściany. Ponad północnym wejściem na konsoli ustawiona była figura św. Jana Nepomucena z 1733 r.⁵¹ (fot. 11), która szczęśliwie przetrwała do naszych czasów w zbiorach parafii. Nie wiadomo jednak, co wspierała konsola znajdująca się przy wejściu do zakrystii. Warto na koniec wspomnieć, że w kościele znajdowały się jeszcze polichromowane ławy kolatorskie, ławki, inne obrazy i rzeźby oraz epitafia z XVII i XVIII w.

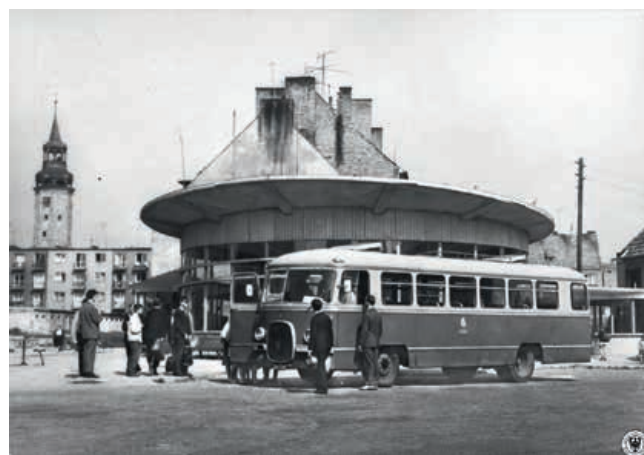
Ryc. 2. Dworzec PKS przy ul. PCK 10 w Sulechowie, lata 60. XX w.

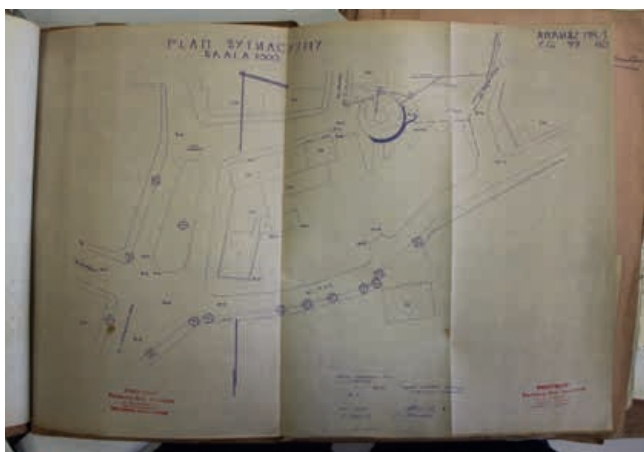
Ryc. 6. Plan sytuacyjny dworca PKS przy ul. PCK 10 w Sulechowie

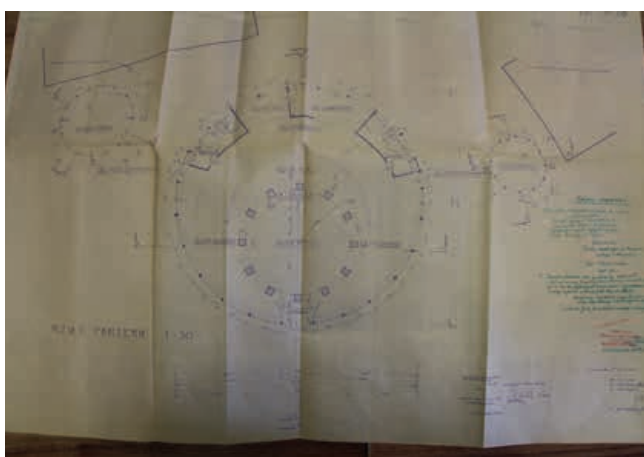
Ryc. 7. Rzut parteru budynku dworca PKS przy ul. PCK 10 w Sulechowie

neon z nazwą i logo firmy PKS. Po bokach budynku głównego, po zachodniej i wschodniej stronie, znajdują się dwa budynki pomocnicze, kiosk RUCH-u i pokój dyżurnego ruchu, przeznaczony obecnie na komórkę gospodarczą. Są to budynki o konstrukcji stalowej, szkieletowej, na rzucie koła o średnicy 300 cm. Na betonowych fundamentach umieszczono 12 okrągłych słupów o średnicy 70 mm. Żelbetowe zadasznienia budynków pomocniczych łączą się ze ścianą budynku głównego. Okna w obiektach są w kształcie wydłużonego prostokąta, o konstrukcji stalowej, wielopolowe. Pod oknami wykonano betonowe parapety wysunięte przed lico muru, pod które w latach 80. XX w. dostawiono metalową barierkę. Wejście główne z drzwiami podwójnymi, wiatrolapem oraz pojedynczymi drzwiami otwieranymi na korytarz. Częściowo zachowana oryginalna stolarka drzwiowa i okienna. Wnętrze budynku dworca głównego, pomimo drobnych przekształceń, (m.in. likwidacja lokalu gastronomicznego) nadal posiada czytelny układ funkcjonalny. Pierwotnie, w centralnej części znajdowała się kawiarnia z niewielkim bufetem. Dookoła urządzono holl – poczekalnię. W pomieszczeniu poczekalni posadzka betonowa, w toaletach współczesne ceramiczne płytki, natomiast w pomieszczeniach kas i pokojach biurowych podłogi drewniane z wykładziną PCV. Obiekt wyposażono w instalację elektryczną, wodno-kanalizacyjną i telefoniczną.

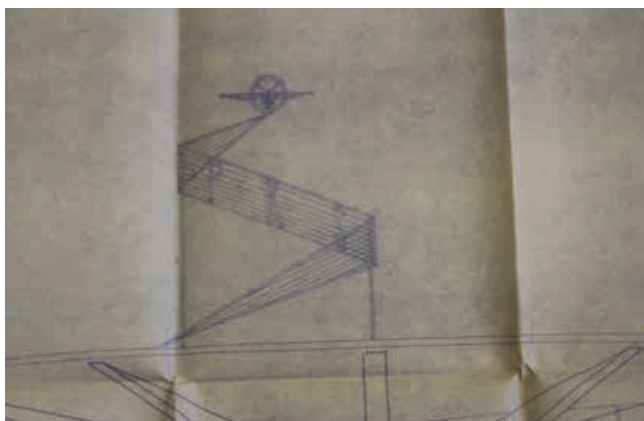
Ryc. 8. Projekt neonu na budynku dworca PKS przy ul. PCK 10 w Sulechowie

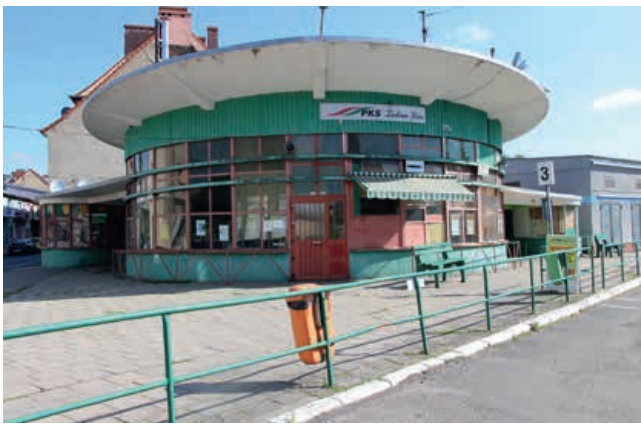
Fot. 1. Budynek dworca PKS przy ul. PCK 10 w Sulechowie, elewacja południowa

Obiekty wchodzące w skład zespołu dworcowego PKS w Sulechowie są jednymi z nielicznych tego typu budowli w regionie. Dworzec wzniesiono w stylistyce socrealistycznej nawiązującej do architektury modernistycznej. W budynku zastosowano interesujące rozwiązania konstrukcyjne. Obiekt charakteryzuje się ekspresyjną, dynamiczną i nowoczesną formą. Forma poszczególnych elementów dworca PKS wynika zarówno z założeń technologiczno-ergonomicznych (duży dostęp do światła dziennego), jak i świadomości estetyczno-urbanistycznej projektanta. Połączone ze sobą trzy obiekty wzniesione na rzucie koła, z mocno przeszklonymi ścianami, tworzą interesującą i oryginalną architekturę w tym niewielkim mieście. Symetrycznie i proporcjonalnie wzniesione obiekty wkomponowały się w sulechowski krajobraz. Stan zachowania obiektów można uznać za dobry. Brak odpowiedniego zabezpieczenia i konserwacji przyczyniły się w ostatnich latach do niewielkiej destrukcji obiektów. Stopień zawilgoceń i zagrzybienia ścian, można uznać za mały. W warstwie ścian występują nieliczne spękania oraz ubytki muru. Bryły obiektów zachowane bez istotnych przekształceń. Częściowo zachowała się oryginalna stolarka okienna i drzwiowa. Budynek pozostaje ważnym świadectwem powojennej infrastruktury związanej z transportem publicznym.

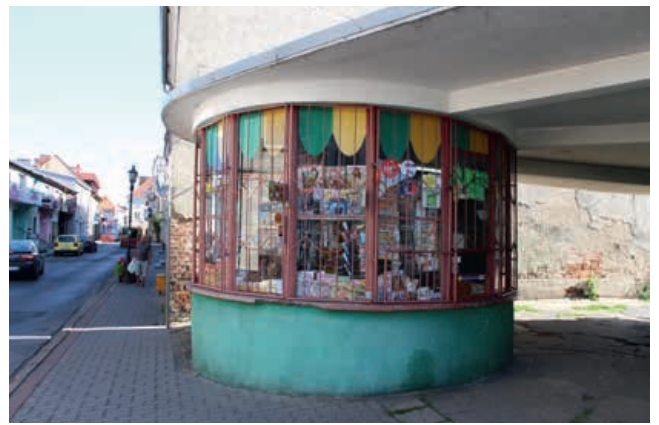
Fot. 5. Budynek dworca PKS przy ul. PCK 10 w Sulechowie, pomieszczenie kiosku RUCH-u

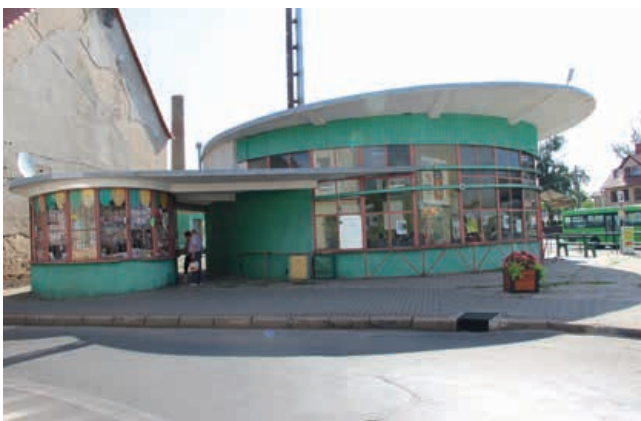
Fot. 4. Budynek dworca PKS przy ul. PCK 10 w Sulechowie, po lewej stronie pomieszczenie kiosku RUCH-u
