# LUBUSKIE MATERIAŁY KONSERWATORSKIE

TOM 18

Redakcja:  
Barbara Bielinis-Kopeć

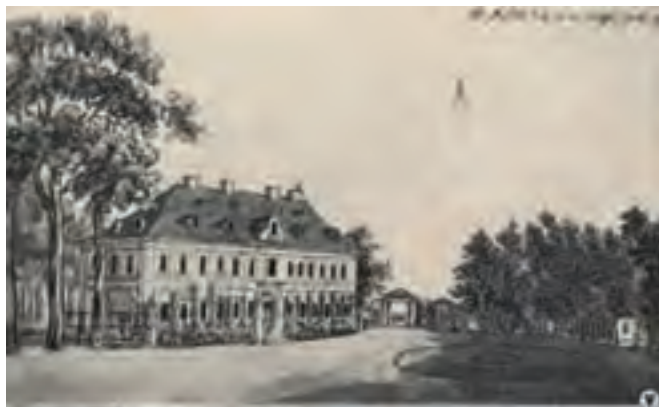
Ryc. 1. Widok barokowego dworu w Zatoniu sprzed przebudowy w latach 1842–1843 od strony południowo-zachodniej. Rysunek C.B. Schwarza

Powstanie siedziby właścicieli zatońskiego majątku łączy się z nazwiskiem Balthasara von Unruha, który rozpoczął budowę barokowego dworu w 1685 roku, zatrudniając mistrza budowlanego Hansa Kolckena. Jego budowę ukończył w 1689 roku mistrz Göttlob, który wznosił dach<sup>3</sup>. Wygląd dworu znamy z przekazu ikonograficznego<sup>4</sup>. Była to budowla na planie prostokąta, dwukondygnacyjna, nakryta wysokim, czterospadowym dachem, w którym rozmieszczono wystawki okienne, z większą facjatką zamkniętą półkoliście na osi elewacji frontowej. W kalenicy dachu znajdowały się cztery kominy. Elewacja frontowa skierowana na południe była trzynastoosiowa, zakomponowana symetrycznie z wejściem głównym pośrodku. Elewacja boczna od strony zachodniej była trójosiowa, z parterową przybudówką nakrytą daszkiem dwuspadowym, która przylegała do jej południowego

narożnika. Schematyczny rysunek pozwala rozpoznać skromny detal architektoniczny elewacji – ramowe podziały w postaci horyzontalnych gzymsów i pionowych lizen, pomiędzy które wkomponowano prostokątne otwory okienne. Wejście główne ujęte było zamkniętym półkoliście portalem.

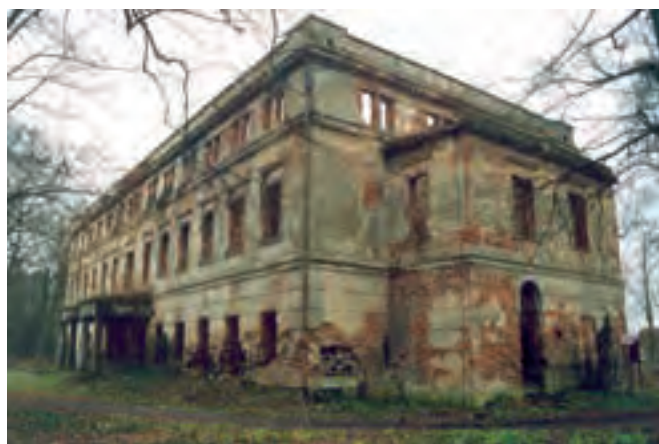
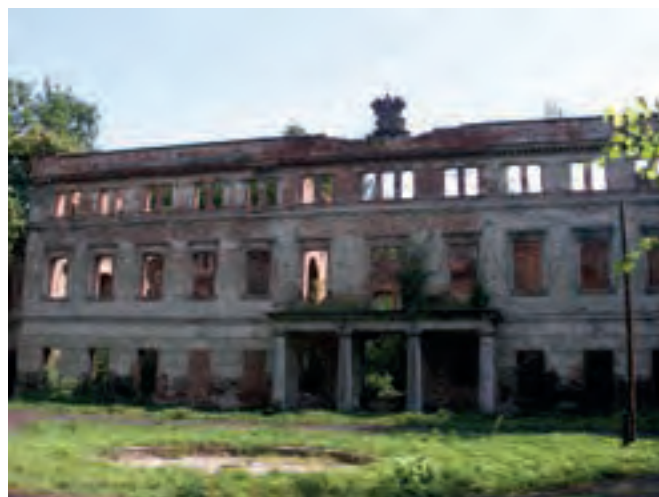
Ryc. 4. Pałac w Zatoniu. Stan z 2006 r., fot. B. Bielinis-Kopeć

Ryc. 5. Pałac w Zatoniu. Stan z 2006 r., fot. B. Bielinis-Kopeć

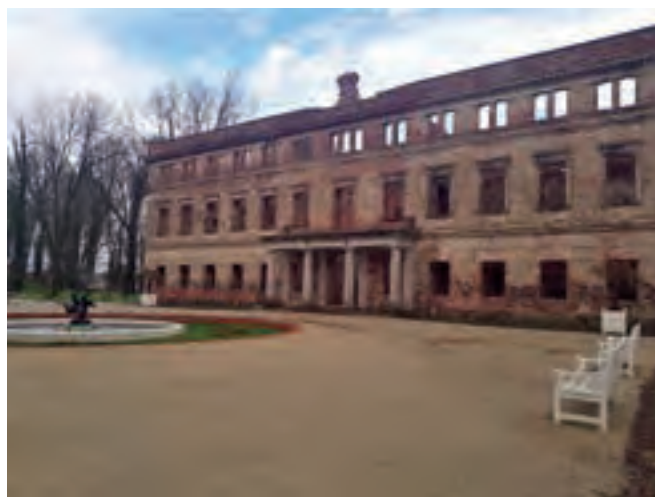
Ryc. 7. Widok na elewację frontową pałacu. Stan z 2020 r., fot. B. Bielinis-Kopeć

przystąpiono do zabezpieczania korony murów poprzez usunięcie luźnych warstw cegieł, uzupełnienie i spasowanie nakrywających je płyt kamiennych, stosując do uszczelniania specjalistyczne zaprawy trasowo-wapienne. Następnie wykonano uzupełnienia, wzmocnienia i przemurowania w obrębie uszkodzeń murów zewnętrznych i wewnętrznych z zachowaniem wątku i materiału kamiennie-ceglanego, przemurowano i wzmocniono nadproża i gzymsy. Zabezpieczono mury i parapety okien masą szpachlową uszczelniającą. Zabezpieczono przed zawilgoceniem także płyty balkonów nad portykami kolumnowymi.

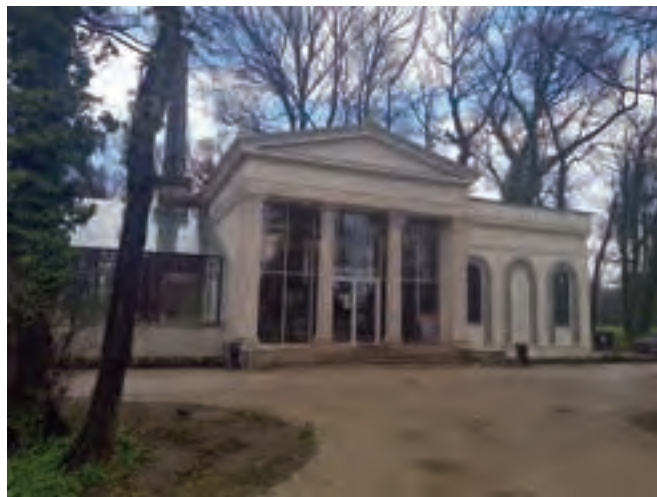
Ryc. 10. Oranżeria po rozbudowie i odtworzeniu dachu, fot. B. Bielinis-Kopeć

Budynek oranżerii przystosowano do użytku osób z niepełnosprawnościami, wykonując od strony północnej pochylnię. Jednocześnie nastąpiła rozbudowa oranżerii w kierunku wschodnim o skrzydło mieszczące bar kawowy z zapleczem kuchennym, socjalnym oraz toaletą. Obydwie bryły scalono pod względem formalnym i kolorystycznym. Od strony zachodniej, pomiędzy oranżerią a pałacem, wybudowano zadaszony taras otoczony murkiem, z posadzką z płyt z piaskowca, z trejażem wykonanym z profili stalowych, pomiędzy którymi umieszczono tafle szklane.

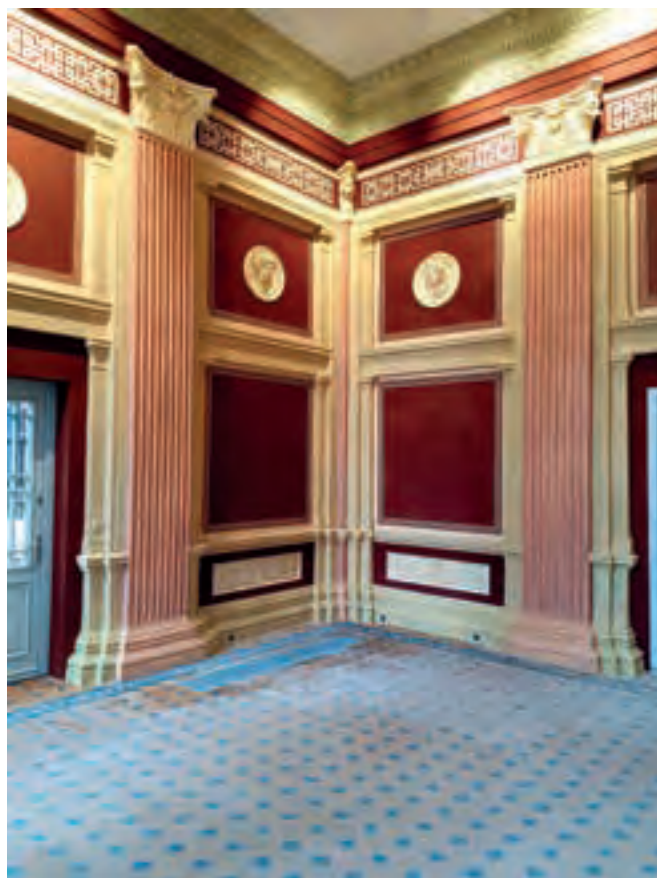
Ryc. 11. Wnętrze oranżerii po pracach konserwatorskich, fot. B. Bielinis-Kopeć

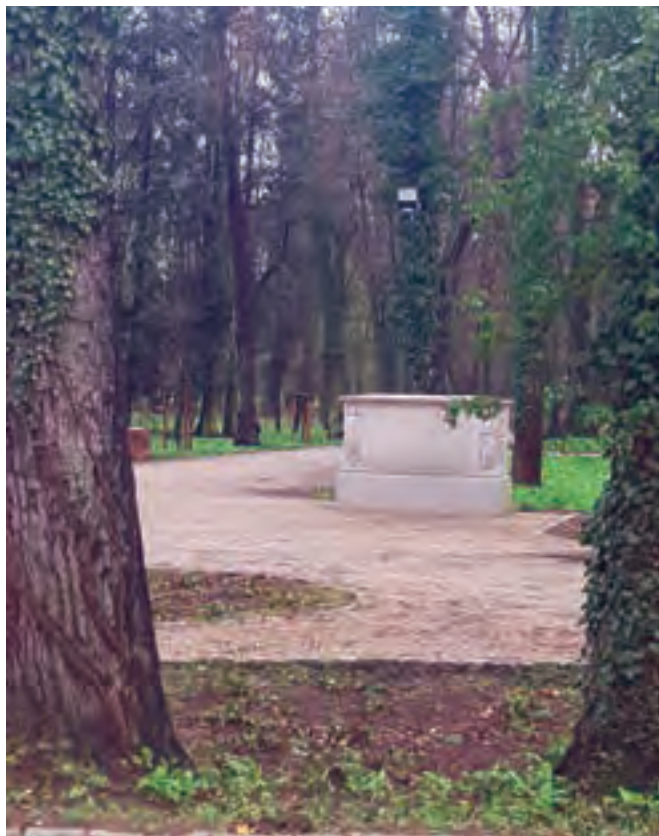
Ryc. 12. Kopia antycznego sarkofagu w parku odtworzonego w 2020 r.,  
fot. B. Bielinis-Kopeć

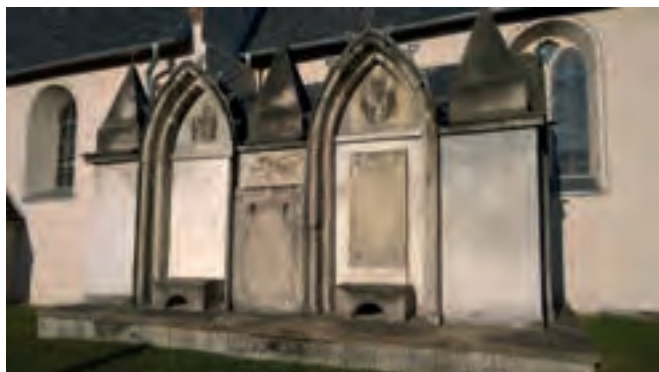
Ryc. 3. Borów Wielki. Kościół pw. Świętego Wawrzyńca. Mauzoleum rodu von Unruh z 1821 r. Widok od południa, fot. K. Błaszczuk

Kaplicę grobową (mauzoleum) oparto także na rzucie prostokąta, jednak o główną oś wzdłużnej wyprowadzonej względem linii wschód–zachód. Jest to konstrukcja jednoprzestrzenna, praw-

dopodobnie nakryta sklepieniem kolebkowym. Nerozwiązaną do dziś kwestią pozostaje umiejscowienie pierwotnego wejścia do niej. Możliwe, że kaplica skomunikowana była od północy z prezbiterium, na co wskazywać może niewielkie prostokątne przemurowanie widoczne przez okienka wentylacyjne krypty mauzoleum przeprute w dolnych partiach południowej elewacji kaplicy.

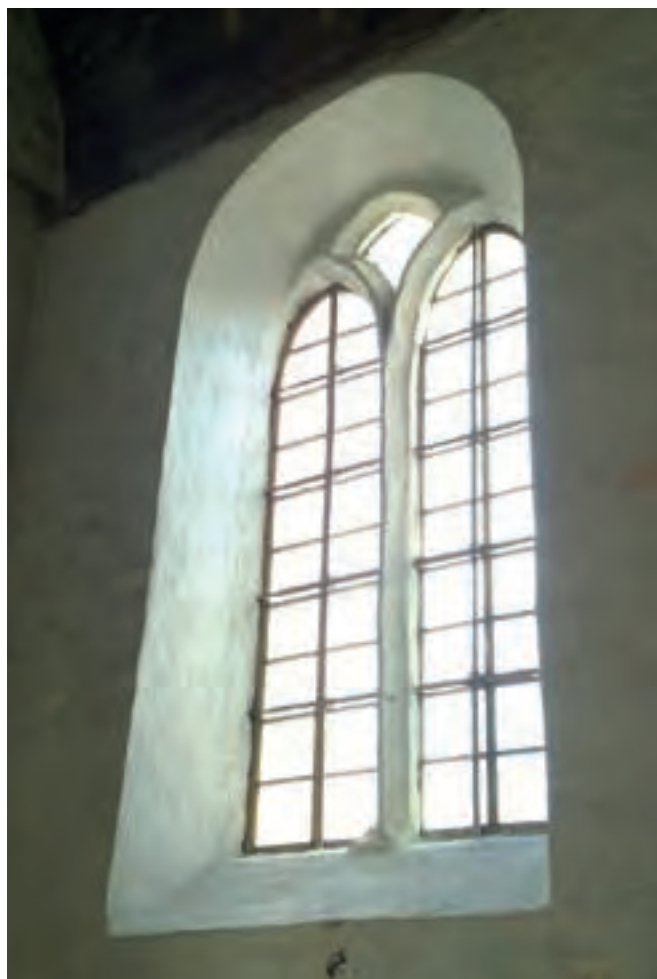
Ryc. 5. Borów Wielki. Kościół pw. Świętego Wawrzyńca. Okno południowej ściany prezbiterium, fot. K. Błaszczuk

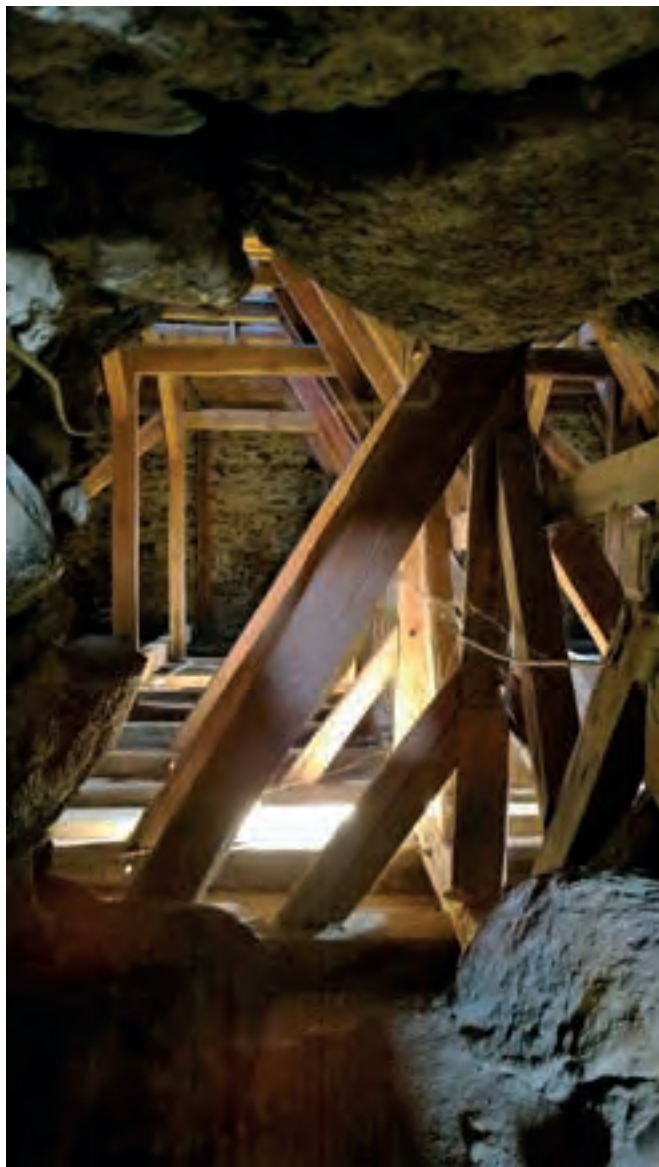
Ryc. 7. Borów Wielki. Kościół pw. Świętego Wawrzyńca. Więźba dachowa w partii poddasza korpusu nawy, fot. K. Błaszczyk

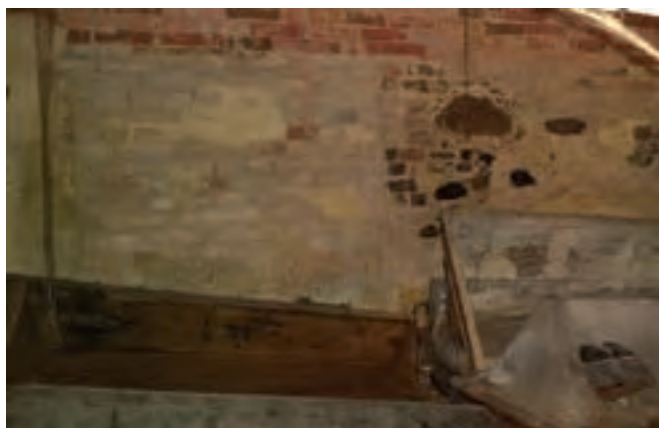
Ryc. 8. Borów Wielki. Kościół pw. Świętego Wawrzyńca. Krypta w mauzoleum rodziny von Unruh z 1821 roku. Widoczne zamurowanie dawnego otworu wejściowego w południowej ścianie prezbiterium, fot. K. Błaszczyk

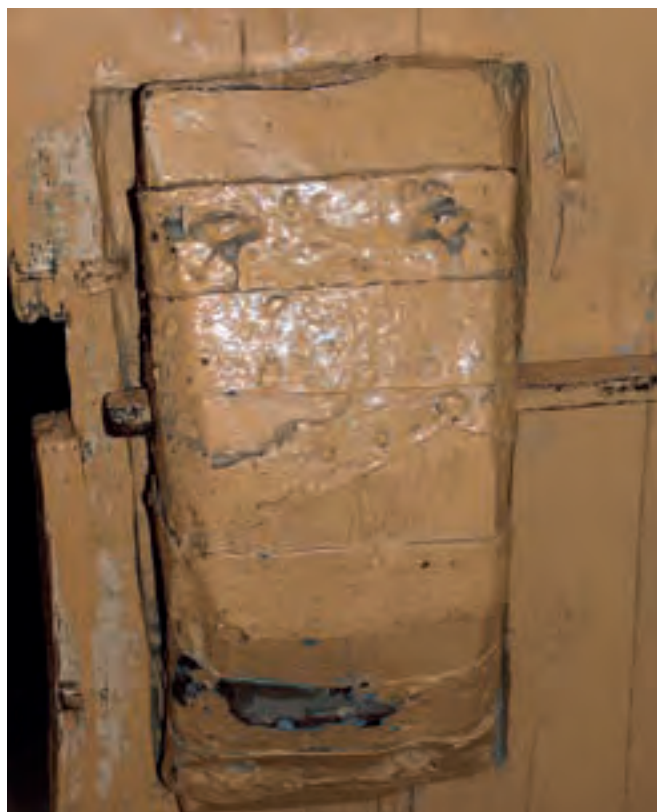
Ryc. 10. Borów Wielki. Kościół pw. Świętego Wawrzyńca. Drzwi głównego wejścia do nawy. XIII w. Detale zamka, fot. K. Błaszczyk

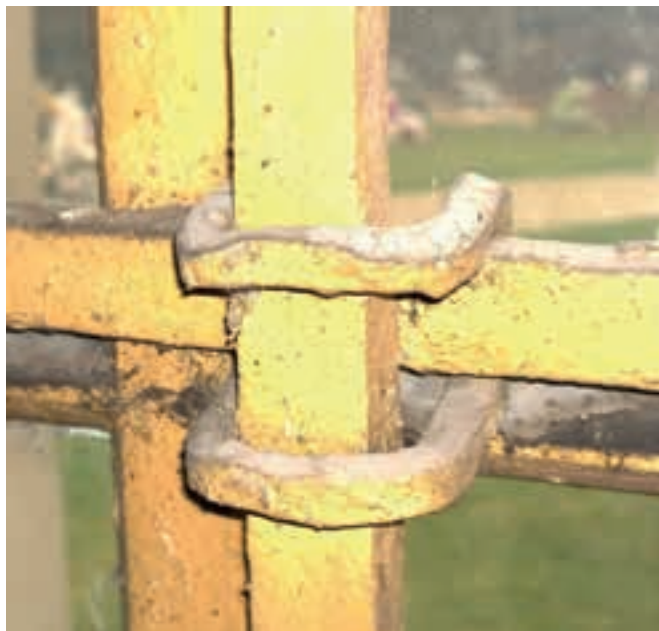
Ryc. 22. Borów Wielki. Kościół pw. Świętego Wawrzyńca. Detal łączenia kraty w oknie prezbiterium, XVII w., fot. K. Błaszczuk

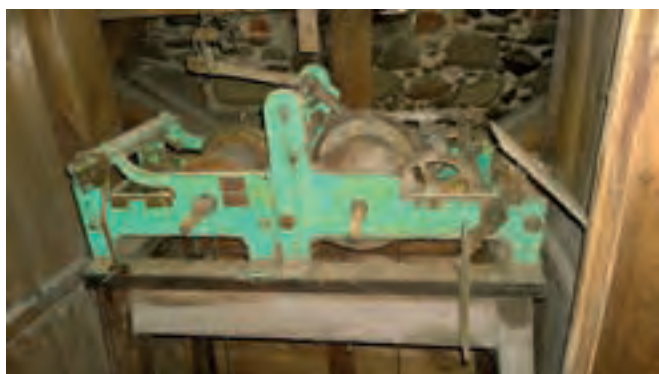
Ryc. 23. Borów Wielki. Kościół pw. Świętego Wawrzyńca. Wieża. Zegar Carla Weissa z Głogowa z 1895 r., fot. K. Błaszczuk

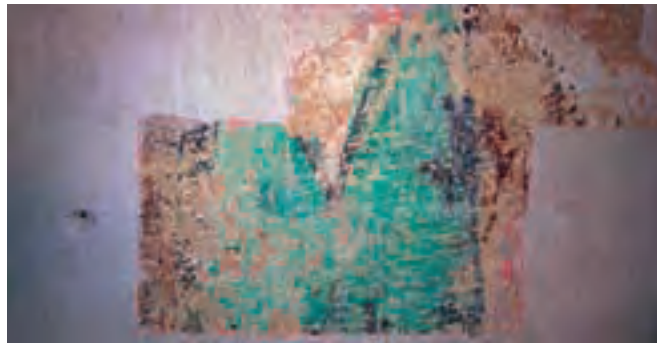
Ryc. 41. Borów Wielki. Kościół pw. Świętego Wawrzyńca. Odkrywka wykonana po południowej stronie arkady łuku tęczowego z fragmentem gotyckiej lub renesansowej polichromii, fot. K. Błaszczyk

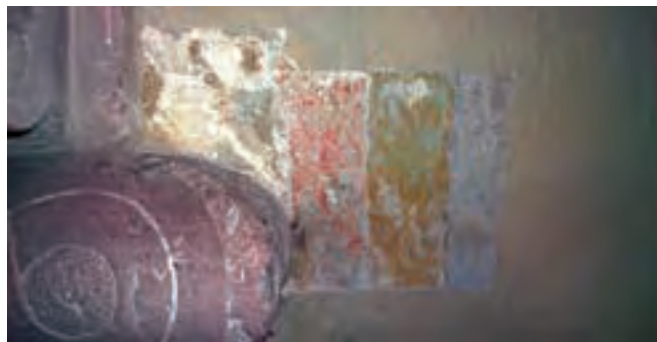
Ryc. 42. Borów Wielki. Kościół pw. Świętego Wawrzyńca. Odkrywka stratygraficzna przy pomniku nagrobnym Rechenbergów, fot. K. Błaszczyk

W kruchcie na mur narzucono gruboziarnisty tynk wapienno-piaskowy o wypełniaczu z płukanego żwirku i piasku rzeczno o lekkim ugrowym przebarwieniu. Następnie tynk pokryto gruntującą pobiałą wapienną. Kolejne trzy warstwy to farby wapienne. Wśród nich zarejestrowano miejscowo zachowany złocisty ugier i szarość. W pobliżu portalu nawy uchwycono relikty błękitów. Kolejną monochromią jest intensywny oranż (XX wiek), a na nim współczesna biel o chłodnym, lekko błękitnawym odcieniu, założona w dwóch warstwach, miejscami na gipsowej zacierce.

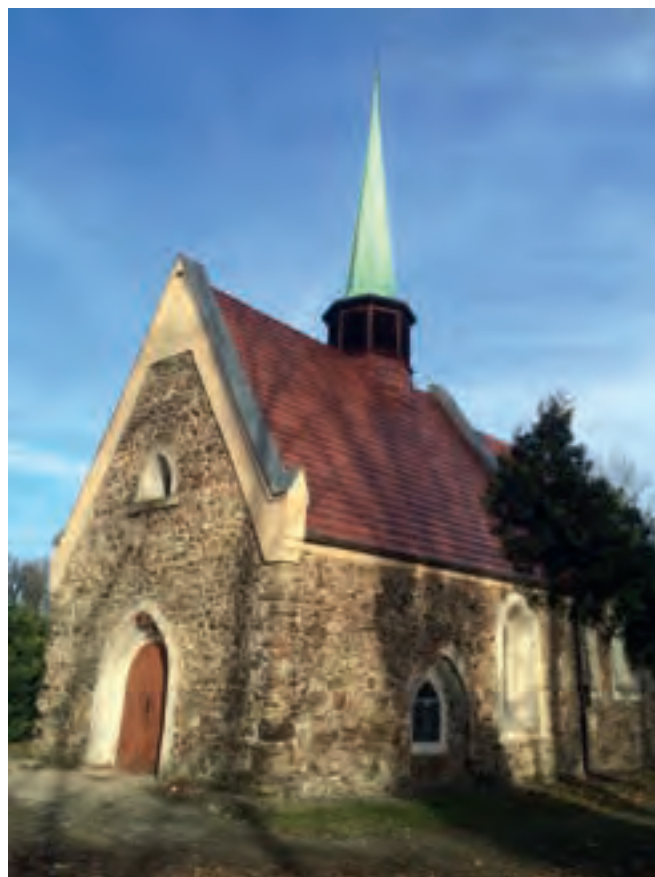
Ryc. 2. Żary, kościół pw. Świętych Apostołów Piotra i Pawła, widok ogólny od południowego zachodu, fot. A. Legendziewicz

Na osi elewacji zachodniej umieszczono ostrołuczny uskokowy portal, a powyżej niewielką wnękę na poziomie strychu. Płaszczyzny ścian bocznych rozbijają okna o zróżnicowanym wykroju. Na elewacji południowej znajdują się trzy, z których dwa ostrołuczne umieszczono w chórze i jedno – odcinkowe – w nawie. Po stronie północnej rozmieszczono także trzy ostrołukowe okna, z których jedno wschodnie doświetlające chór jest mniejsze, a dwa w korpusie odpowiadają gabarytami temu z elewacji południowej. W ścianie zamykającej chór od wschodu za komponowano jedno wysokie ostrołuczne okno na osi. Wokół jego łęku wprowadzono dekorację składającą się z odcinkowych kształtek wymurowanych naprzemiennie.

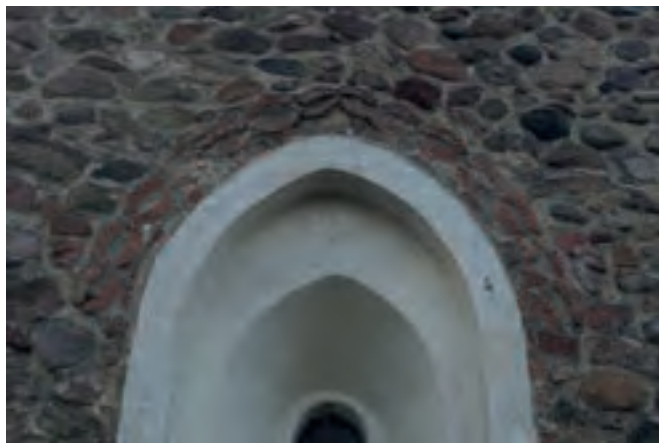
Ryc. 3. Żary, kościół pw. Świętych Apostołów Piotra i Pawła, elewacja wschodnia, detal okna, fot. A. Legendziewicz

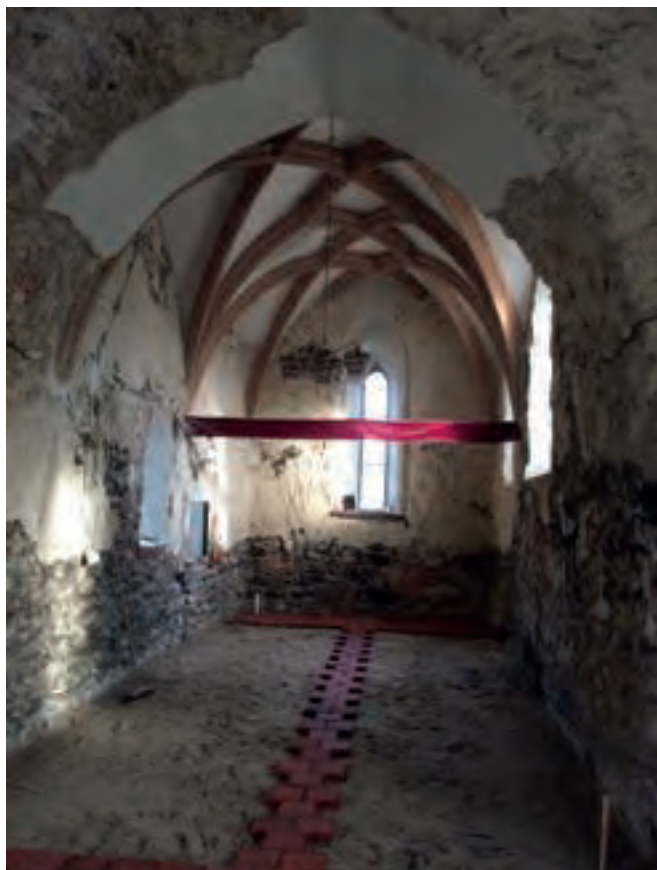
Ryc. 6a. Żary, kościół pw. Świętych Apostołów Piotra i Pawła, wnętrze prezbiterium ku wschodowi, widok w trakcie prac, fot. A. Legendziewicz

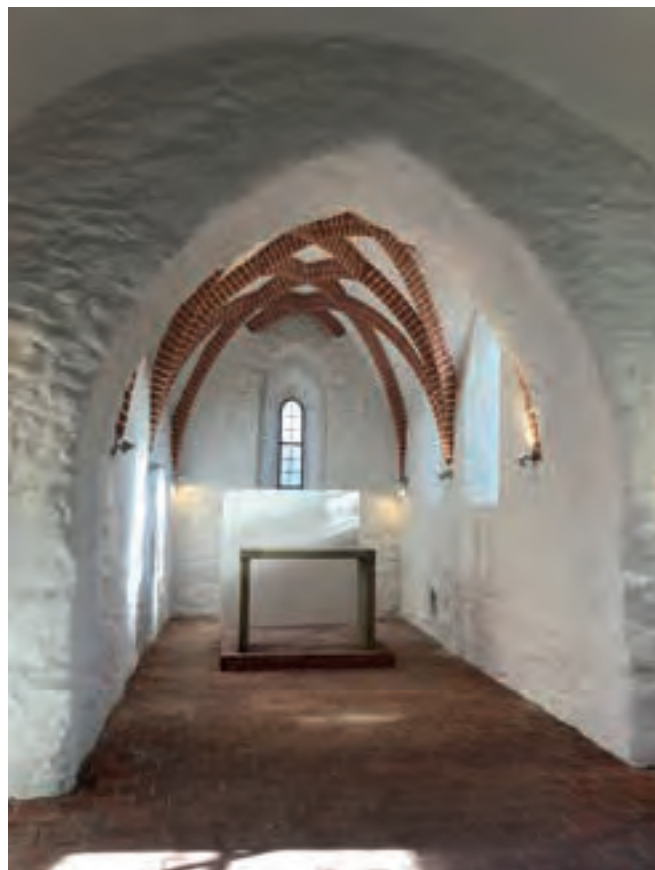
Ryc. 6b. Żary, kościół pw. Świętych Apostołów Piotra i Pawła, wnętrze prezbiterium ku wschodowi, widok po zakończeniu prac, fot. A. Legendziewicz

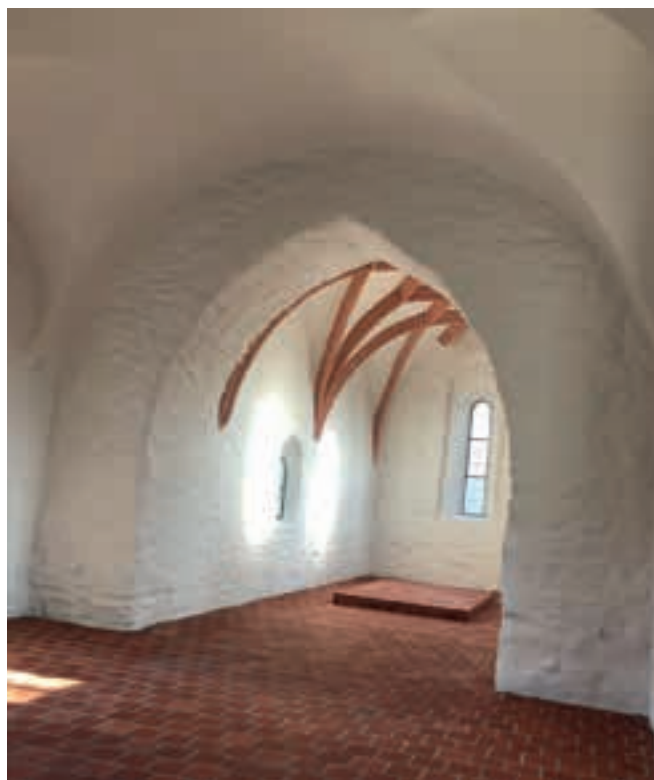
Ryc. 7. Żary, kościół pw. Świętych Apostołów Piotra i Pawła, wnętrze korpusu ku wschodowi, widok po zakończeniu prac

Ściany boczne oraz ścianę szczytową podwyższono o około metr. W narożnikach oraz w połowie długości ścian wykuto gniazda pod osadzenie spływów sklepiennych. Na nich wyprowadzono kolebę w osi wschód–zachód o wykroju półkolistym z dwoma poprzecznymi lunetami. W ich osiach od północy umieszczono gotyckie otwory okienne. Natomiast od południa okno zakom-

ponowano we wschodniej lunecie. Nadmienić należy, że łęk tego ostatniego zmieniono, nadając mu wykrój odcinkowy. Ponadto zamurowano południowe gotyckie wejście do kościoła, pozostawiając jedynie wnękę od wnętrza. We wszystkich otworach rozkuto ceglane maswerki i osadzono nową stolarkę okienną.

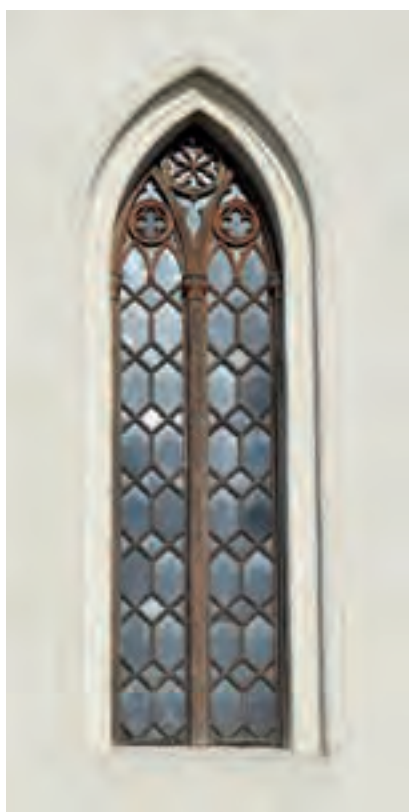
Ryc. 2. Jedno z neogotyckich okien kościoła pw. Świętego Andrzeja w Krośnie Odrzańskim (1825–1827), fot. P. Celecka

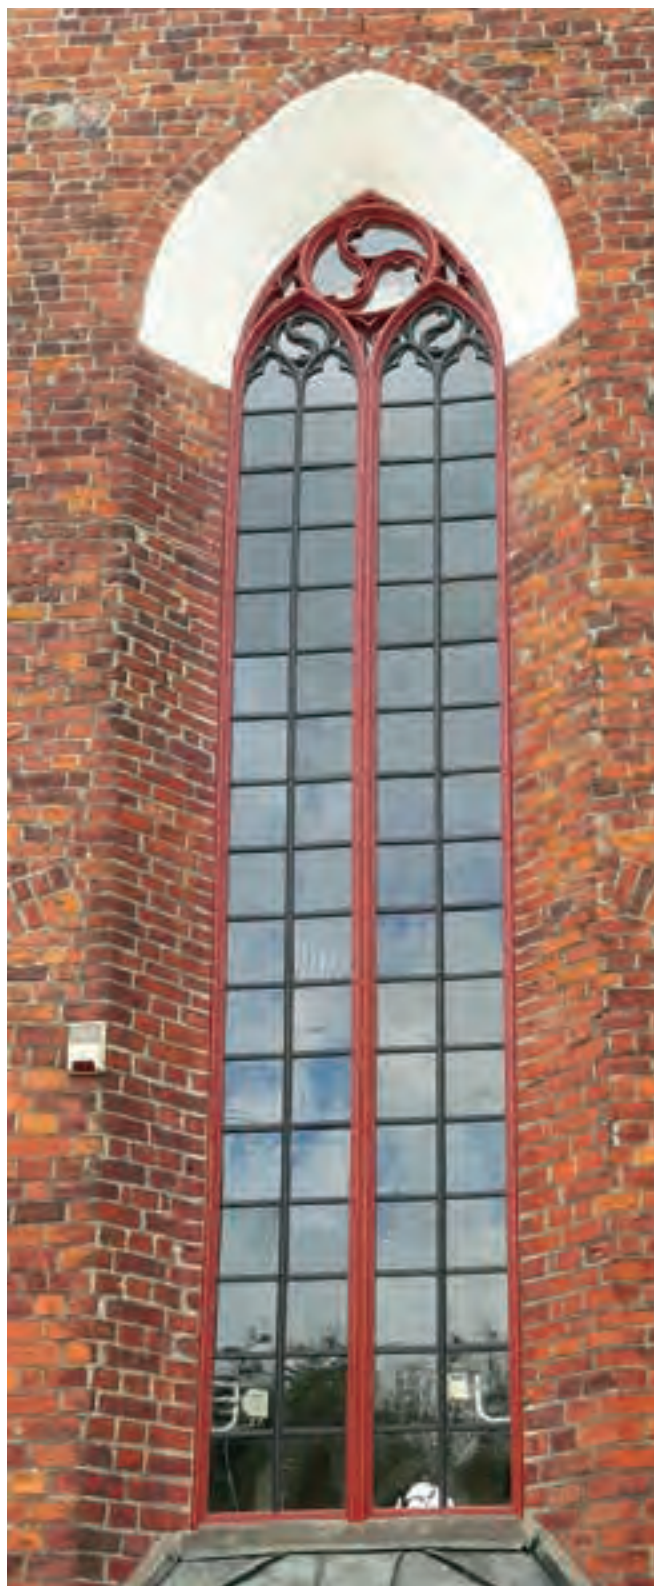
Ryc. 4. Jedno z okien neogotyckich (1831–1833) kościoła pw. Podwyższenia Krzyża Świętego w Sulechowie, fot. P. Celecka

W kościele pw. Podwyższenia Krzyża Świętego neogotycką stolarkę okienną wykonano z drewna sosnowego. Układ jednorodnej konstrukcji ramowej charakteryzował się tym, że rama okna po złożeniu stabilizowała i usztywniała całą konstrukcję oraz jej wypełnienie, a żaden z elementów nie mógł być później osobno wyjęty lub wstawiony. Elementy maswerku łączono z trzech lub czterech warstw drewna nałożonych naprzemiennie i utrwalonych drewnianymi kołkami (ryc. 7), u dołu zaś zastosowano połączenia na wczepty. Szprosy zamontowano na wpust i pióro, bez dodatkowej stabilizacji kołkami. Gotową konstrukcję okna wstawiono w otwór okienny od zewnątrz i blokowano żelaznymi kotwami. Mocowanie szkła wykonano od wnętrza, przytrzymując je metalowymi sztyftami, następnie kitując masą z kredy i oleju lnianego (pokostu) i wyprowadzając skośną gładką fazę. Wyjątkiem jest okno w wieży od strony południowej, zamontowane odwrotnie, jednak to odstępstwo było podyktowane jedynie względami praktycznymi: okno od wewnątrz w połowie

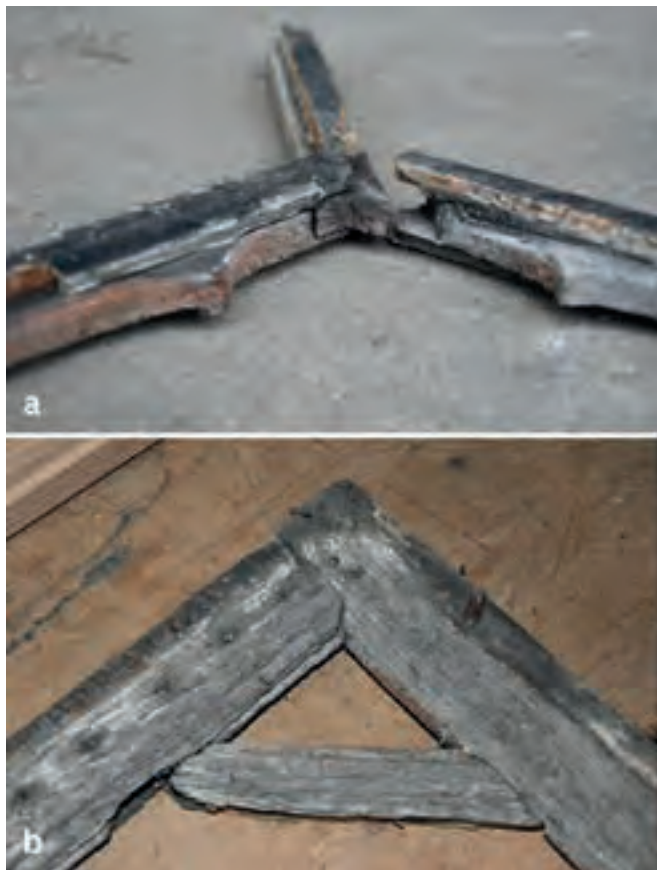
Ryc. 5. Okno kościoła w Krośnie Odrzańskim. Szprosy montowano za pomocą łączeń widlicowych, narożniki ram na połączenia czopowe blokowane dwoma kołkami, fot. P. Celecka

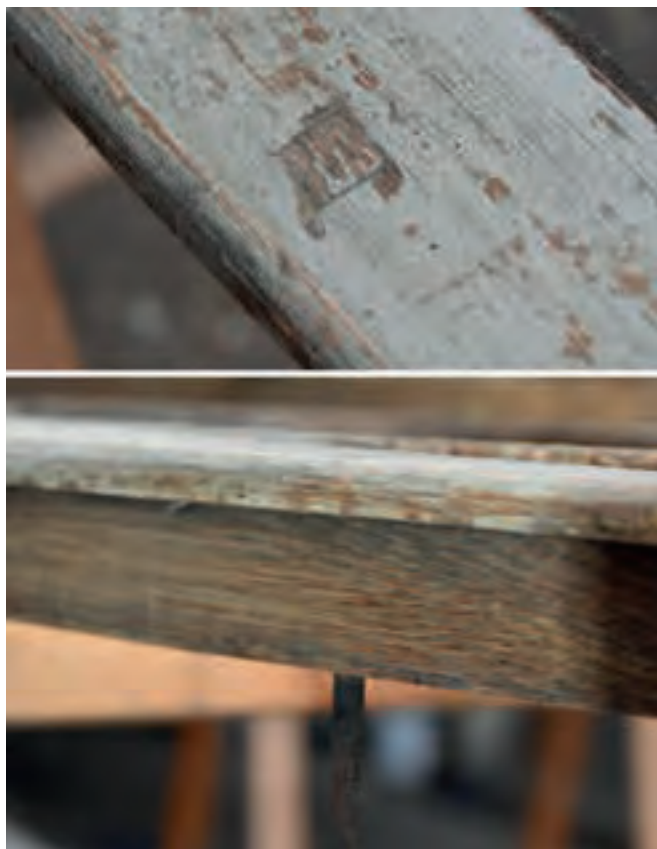
Ryc. 6. Okno kościoła w Krośnie Odrzańskim, fragment krosna ze szprosami. Łeb gwoźdźcia, oprócz kołków, mocującego krosno w głównej ramie okiennej maskowano od strony wnętrza kwadratowym elementem, fot. P. Celecka

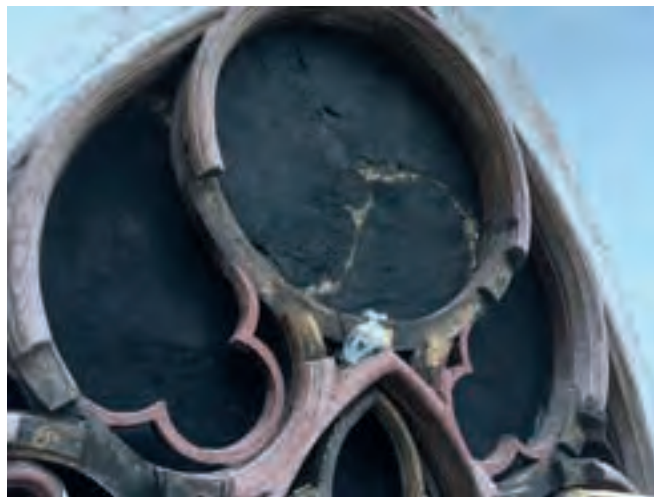
Ryc. 7. Okno w wieży nad wejściem południowym kościoła w Sulechowie w trakcie prac konserwatorskich. Widoczny warstwowy układ elementów łączonych z przesunięciem za pomocą drewnianych kołków, fot. P. Celecka

Natomiast w Sulechowie z uwagi na stopień otwierania skrzydeł okna zaliczyć należy również do okien stałych, przy czym niektóre okna korpusu posiadały wtórne kwatery rozwierane. Należy zaznaczyć, że kwatery okien oprócz strefy maswerku są prostokątne. Pod względem podziału są to okna złożone, przy czym liczba dzielności i poziomów jest zróżnicowana. Są to okna o wielokrotnym podziale (od 28 do 68), z reguły czterodzielne, wyjątkiem jest okno w elewacji południowej wieży na osi portalu, które jest sześciudzielne. Górne części wszystkich zachowanych w pełni okien wypełnia płomienisty maswerk złożony z potrójnego rybiego pęcherza jako elementu głównego, dwóch podwójnych rybiego pęcherzy oraz trzech zaokrąglonych trójkątów. Wyjątek ponownie stanowi okno nad południowym wejściem w wieżę – w jego przypadku maswerk składa się z koła z potrój-

nym rybiego pęcherzem, któremu towarzyszą dwa rybiego pęcherze w układzie symetrycznym.

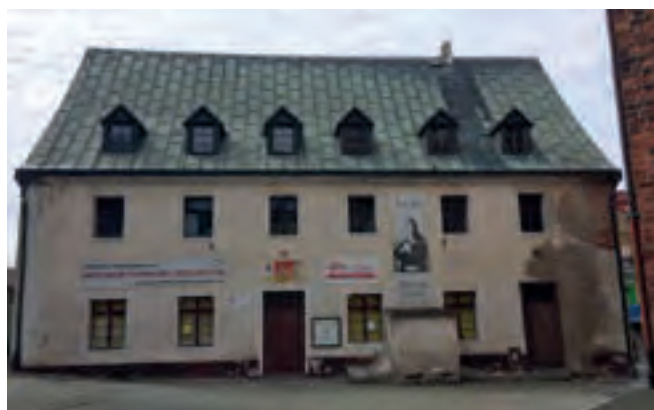
Ryc. 1. Sulechów, dawna szkoła miejska. Fasada (elewacja wschodnia), fot. J. Ciechanowska

Obiekt mocno zniszczony i zaniedbany. Południowa część parteru obecnie użytkowana – wnętrza „odświeżone”. Piętro w złym stanie technicznym; więźba dachowa zanieczyszczona odchodami gołębi. Relikty okien w południowym szczycie prowizorycznie zabezpieczone deskami. Tynki elewacyjne zdeintegrowane; duże ubytki; połaciami odsłonięte fragmenty ceglanych ścian. Występują lokalne strefy dezintegracji struktury materiału ceramicznego – szczególnie w partiach przyziemia.

Najsilniej zawilgocona jest północna część fasady, gdzie znajduje się wadliwe orywnowanie.

Fasada zwrócona w kierunku wschodnim zakomponowana jest niesymetrycznie, jako sześciosiowa. Posadowiona została na cokole w postaci gładkiej odsadzki i zwieńczona profilowanym, niezbyt wydatnym gzymsem koronującym. Wejście główne umieszczone jest w trzeciej osi od południa, boczne zaś w skrajnej od północy. Otwory okienne i drzwiowe wyznaczające osie

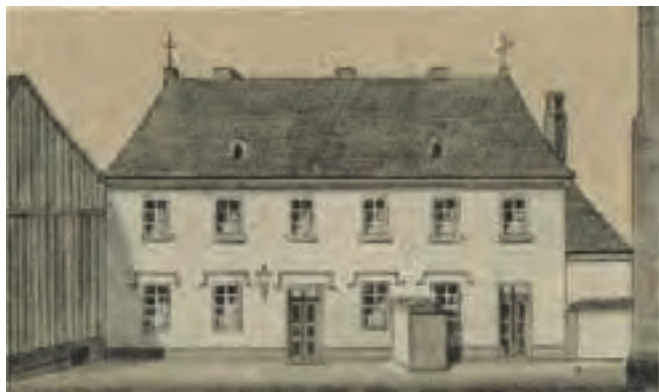
Ryc. 5. Fragment fototypii wykonanej wg rysunków Ehregotta Zschillego z 1892 r. z widoczną fasadą budynku dawnej szkoły. Zbiory Miejskiej i Uniwersyteckiej Biblioteki w Dreźnie

Na najwcześniejszym dostępnym przedstawieniu ikonograficznym szkoły, tj. rysunku z 1892 roku (ryc. 5) ukazującym jej fasadę, możemy zaobserwować nad otworami okiennymi parteru proste naczółki w postaci wąskich odcinków gzymsów włamanych w górę. W samej ich linearnej formie można się dopatrywać nawiązania do stylu perpendykularnego. Zatem niewykluczone jest, że być może na fali mody – w XIX wieku próbowano nadać szkolnym elewacjom formę stylu neogotyckiego (?). Niemniej już na początku wieku XX opisane wyżej naczółki nie istniały.

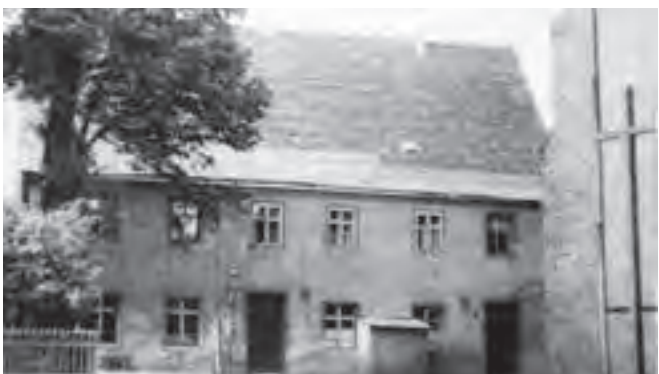
Ryc. 6. Elewacja frontowa (wschodnia) budynku dawnej szkoły. Fotografia wykonana w 1959 r.

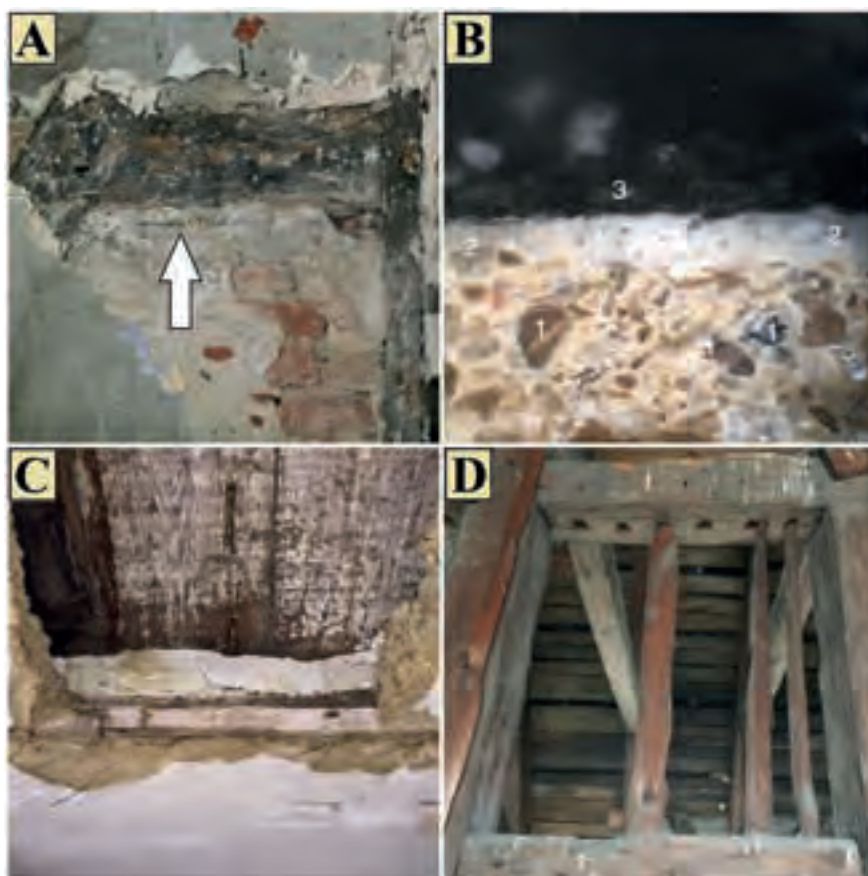
C. Odkrywka stratygraficzna, drewniany strop malowany na białą, fot. J. Ciechanowska

D. Fragment więźby dachowej wraz z zachowanymi wierzbowymi szczapami w kratownicy ściennej, osadzonymi we wrębach, fot. J. Ciechanowska

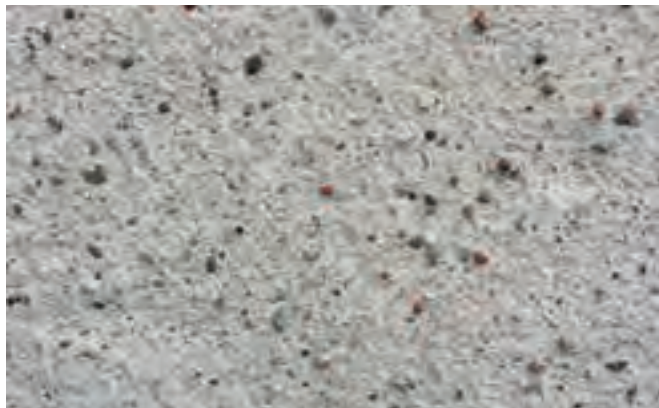
Ryc. 8. Sulechów, dawna szkoła miejska. Historyczny tynk elewacyjny (II faza chronologiczna), fot. J. Ciechanowska

Zachowane tynki elewacyjne pochodzą prawdopodobnie z czasu rozbudowy szkoły o przybudówkę. Jest to tynk wapienny gruboziarnisty, którego kruszywo stanowią kolorowe kamyczki o zróżnicowanej wielkości. Podczas badań specjalistycznych pobranej próbki tynku w spoiwie wykryto niewielką ilość igiełek gipsu – świadczą one zapewne o niewielkim stopniu zasolenia zaprawy.

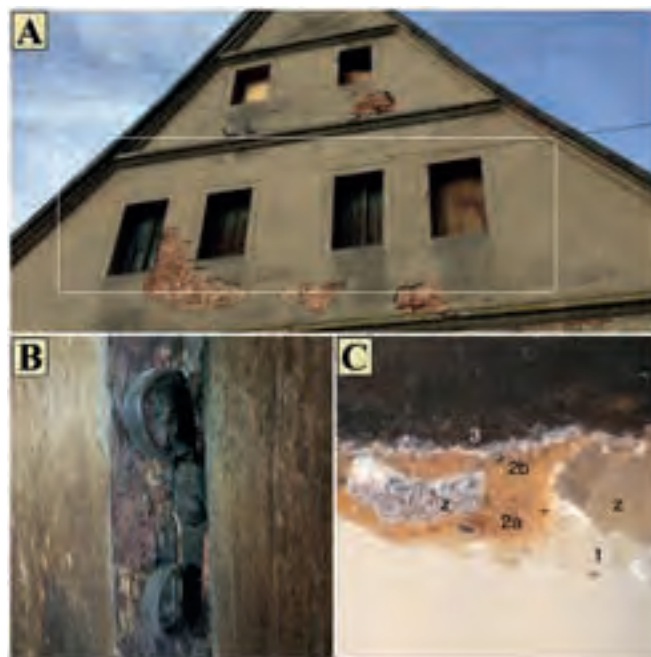
Ryc. 10. Sulechów, dawna szkoła miejska. Okna klasycystyczne (III faza chronologiczna); A. Relikty czterech okien na południowym szczycie budynku; B. Zachowana żelazna zakrętka dwuskrzydłkowa; C. Przekrój stratygraficzny w świetle widzialnym odbitym. Powiększenie obiektywu mikroskopowego  $\times 5$ . Dotyczy wewnętrznej strony okien. Drewno pokryte szarą zaprawką. Wtórnie pomalowane żółtą farbą olejną, fot. M. Błażejowski

się zakrętka dwuskrzydłkowa. Ze względu na jej formę można przypuszczać, że wykonana została jeszcze w XVIII wieku. Po-

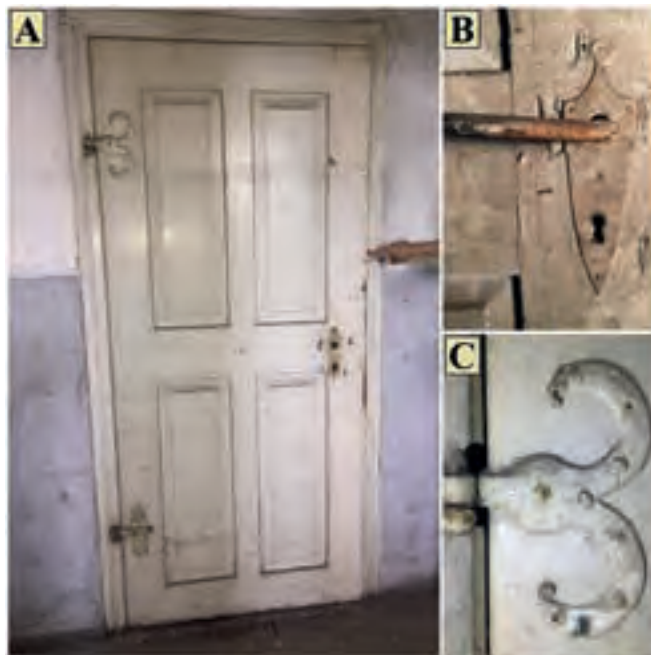
Ryc. 11. Sulechów, dawna szkoła miejska. Klasycystyczna stolarka drzwiowa wewnętrzna wraz z różnymi okuciami (III faza chronologiczna); A. Przykład zachowanych drzwi; B. Żelazny szyld pod klamkę; C. Żelazny zawias hakowy wolutowy z ozdobnie zakończonymi wąsami, fot. J. Ciechanowska

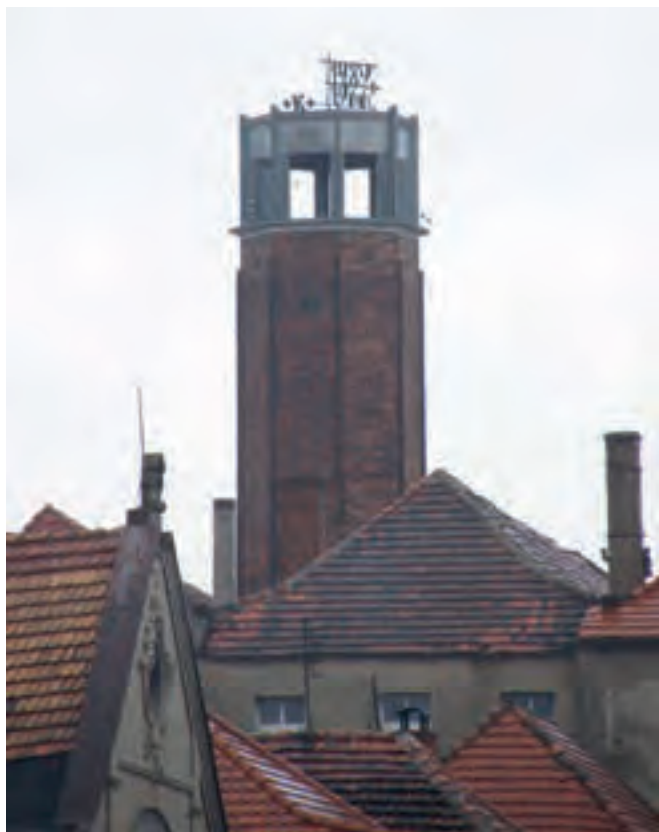
Ryc. 3. Koźuchów, ratusz. Widok wieży od północy, ponad dachami domów przyrynkowych, fot. Z. Łuniewicz

W dotychczasowej literaturze kilkakrotnie pojawiały się sugestie, wyrażane także przez projektanta M. Witwickiego, aby istniejące betonowe zwieńczenie (ryc. 3) zastąpić innym, nawiązującym do form historycznych<sup>53</sup>. Powyższe studium przemian wieży stwarza okazję do podjęcia dyskusji i przeanalizowania możliwych strategii konserwatorskich i ich plastycznych rezultatów. Wariantów jest bowiem wiele, poczynawszy od nawiązań do najlepiej udokumentowanych hełmów aż po swobodniejsze kreacje w duchu współczesnym. Niezależnie od formy, nawet dodanie niewielkiego zwieńczenia na obecnej, betonowej nadbudowie, może poprawić proporcje wieży i jej odbiór w krajobrazie (ryc. 15A), jednakże zdecydowanie korzystniejsze wydaje się jej całkowite usunięcie lub przekształcenie. Ponieważ podczas odbudowy wzniesiono obiekt imitujący utracony gotycki pierwowzór, za punkt wyjścia można przyjąć wysoki ostrośłup znany z wedyty z 1537 roku. Dotychczas na obszarze historycznego Śląska kilkakrotnie zrealizowano hełmy stanowiące nawiązania do gotyckich iglic, wykorzystujące jednak współczesną stylistykę i materiały. Przykładowo – zachowaną wieżę targową w Strzegomiu nakryto piramidalnym dachem z refleksyjnego szkła (ryc. 12), natomiast ażurowy, stalowy hełm wieńczy odbudowaną wieżę ratusza w Nysie (ryc. 13). Niestety z konserwatorskiego punktu widzenia stanowią one realizacje niekorzystne. W tekście *Karty Weneckiej* zaznaczono co prawda, że uzupełnienia powinny zostać ukształtowane w sposób umożliwiający odróżnienie od oryginału, ale równocześnie „elementy przeznaczone do zastą-

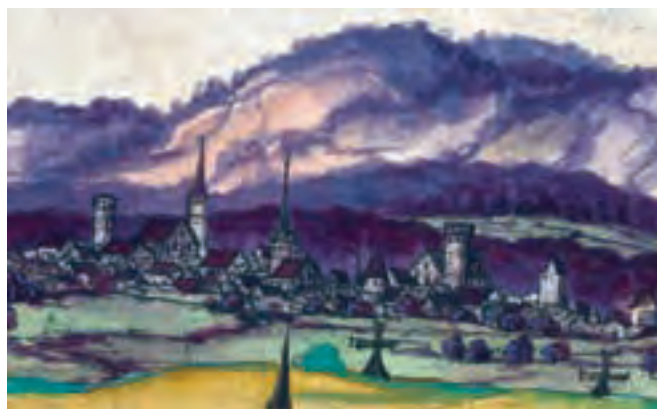
Ryc. 4. Matthias Gerung, widuta Polgawicz, Freistat, 1536/1537, farby wodne i kryjące na papierze, 295 × 410 mm. [Reisealbum des Pfalzgrafen Ottheinrich], 1536/1537, rkps, UBW HA, sygn. Delin. VI, Taf. R34/A45. Fot. z archiwum UBW HA, fragment z panoramą Koźuchowa, wieża ratuszowa widoczna pośrodku kadru

wiekim XIX. Poważne wątpliwości budzi natomiast przedstawienie na weducie z 1537 roku. Widoczna na niej wieża posiada czworoboczny przekrój oraz cztery trójkątne szczyty otaczające podstawę ostrosłupowej iglicy. Pośród pięćdziesięciu widoków miast sporządzonego przez Gerunga cyklu forma taka pojawia się zaledwie pięciokrotnie, za każdym razem ponad czworobocznymi wieżami, z których dwie do dziś zachowały utrwalony

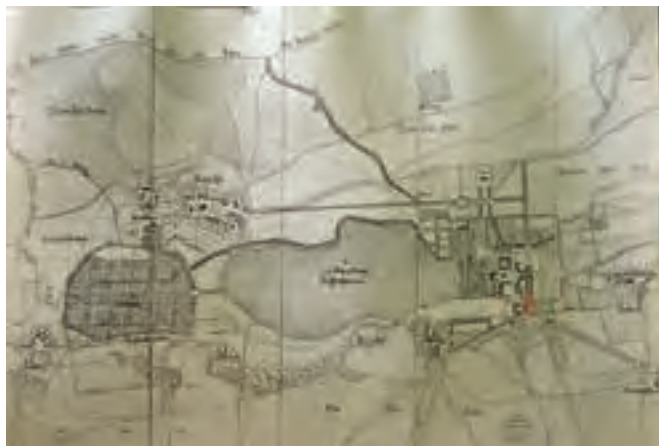
Ryc. 1. Plan (projekt niezrealizowany w całości) założenia urbanistycznego Brody, 1757. Źródło: H.E. Kubach, J. Seeger, *Die Kunstdenkmäler der Provinz Brandenburg, Bd. V: Die Kunstdenkmäler des Kreises Sorau und der Stadt Forst*, Berlin 1939

że w ramach osiemnastowiecznej przebudowy miejscowości nie udało się zrealizować w całości projektu Knöffela.

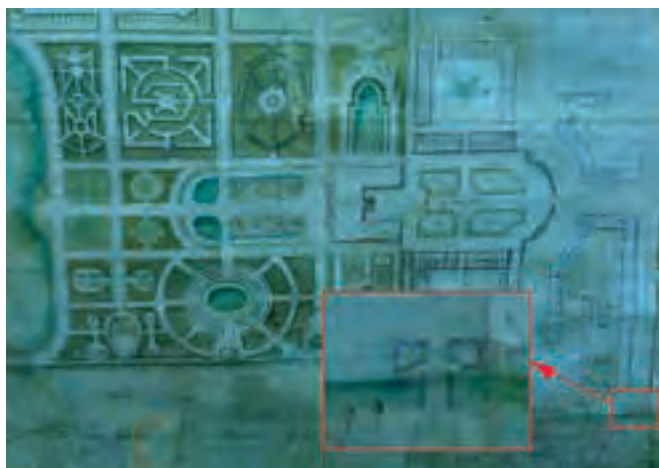
Ryc. 3. Plan barokowego założenia ogrodowego oraz urbanistycznego Brody, niedatowany, przypuszczalnie po 1757. Źródło: AP ZG, sygn. 89/183/o

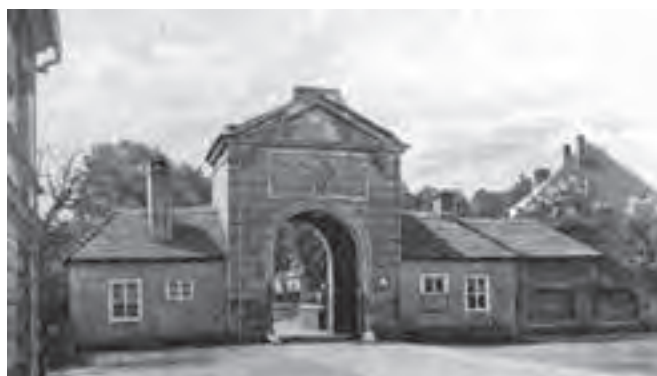
Ryc. 18. Fotografia wykonana „przed remontem” (niem. vor der Erneuerung), tj. przed rokiem 1931. Widok na bramę miejską od strony północnej. Źródło: Küster v. H., Am Brunnen vor dem Tore, [w:] „Heimat – Jahrbuch für den Kreise Sorau” 1942

kolorze niż tło – podobnie jak miało to miejsce już wcześniej z detalem architektonicznym przybudówek. Zapewne z czasem jaśniejszą niż tło barwą potraktowano ramę płyciny oraz inskrypcję w niej umieszczoną (ryc. 18). Być może i archiwolta od strony południowej otrzymała jaśniejszy odcień, czego można się dopatrzyć na kilku fotografiach (ryc. 15, 17), z kolei na innych jest to w ogóle niezauważane. Nie ma jednakże wątpliwości, że w tym czasie wykonano nowe tynki w dolnej partii przejazdu od strony południowej, co wyraźnie widoczne jest na zdjęciach z około 1915 roku (ryc. 13, 14). Nowy tynk nie był dość trwały lub też mury bramy były zbyt zawilgocone, bo już na widokach bramy z kolejnych lat widoczne są znaczne ubytki i uszkodzenia zarówno w partii tynku, jak i muru. Można zaobserwować zły stan elewacji bramy od strony południowej i północnej.

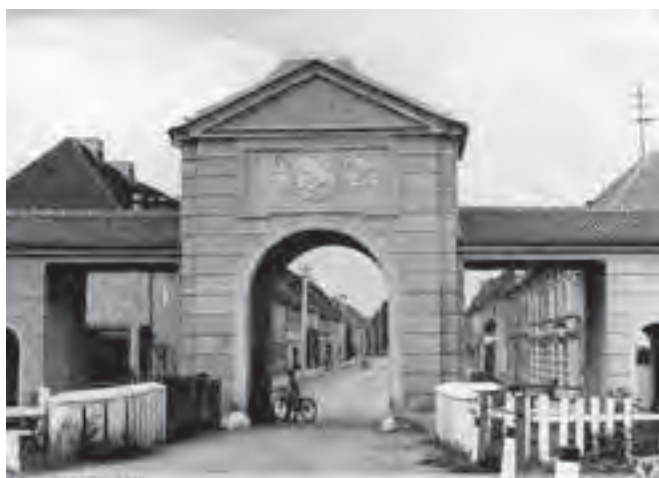
Ryc. 21. Fotografia datowana na lata 1931–1933. Widok na bramę miejską od strony południowej. Źródło: zbiory Stowarzyszenia Wratislaviae Amici

Na zdjęciach z lat 30. i 40. XX wieku możemy zaobserwować ten sam schemat barwny (ryc. 21): boniowane elewacje bramy i przejazdów bocznych utrzymane są w tym samym jasnym kolorze. Mógł to być kolor piaskowy, ugru lub szarość – czego nie sposób jednoznacznie ustalić na podstawie czarno-białych fotografii. Niemniej można stwierdzić, że w nieco jaśniejszym tonie, być może nawet w odcieniach bieli, pomalowano archiwoltę przejazdu głównego oraz archiwoltę przejść dla pieszych – przypuszczalnie było to jedyne zastosowane zróżnicowanie kolorystyczne. Mimo że na kilku fotografiach dostrzec można jaśniejszy

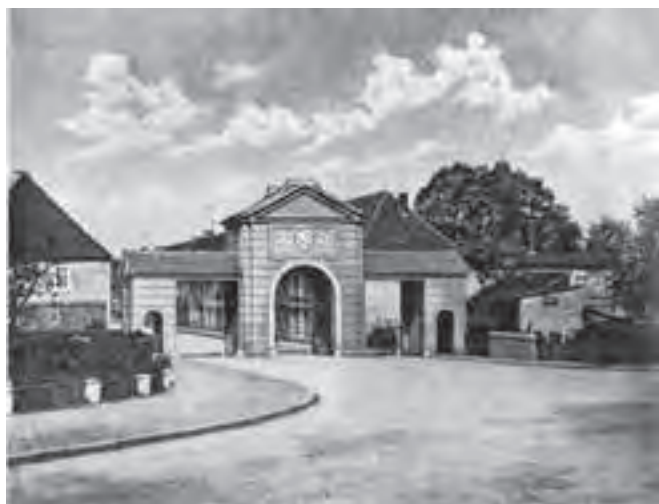
Ryc. 22. Fotografia wykonana „po remoncie” (niem. nach der Erneuerung), tj. po roku 1931. Widok na bramę miejską od strony południowej. Źródło: Küster v. H., Am Brunnen vor dem Tore, [w:] „Heimat – Jahrbuch für den Kreise Sorau” 1942

montowano – wykonano nowe tynki w partii przyziemia elewacji południowej, które nie zostały pomalowane czy też scalone kolorystycznie z górną partią bramy, co widoczne jest na fotografiach zabytku z tego okresu. Dodatkowo archiwolta ujmująca arkadę przejazdu od strony północnej otrzymała jaśniejszy odcień –

podobnie jak taśmowe obramienia okien dobudówek. W wyniku remontu i rozbudowy bramy, która miała miejsce w 1931 roku, jej elewacje otrzymały nową aranżację kolorystyczną. Obiekt prawie w całości (z wyłączeniem archiwolt) pomalowany został w jednolitym, jasnym kolorze – odcieniach szarości lub żółciennych. Barwa bramy mogła być zbliżona do naturalnego koloru tynku piaskowego lub kamienia – na wzór łuków triumfalnych znajdujących się w Paryżu, Berlinie czy Rzymie (ryc. 27). Same archiwolty arkad, tj. przejazdu głównego i przejść dla pieszych, otrzymały nieco jaśniejszy odcień. Podkreślenia wymaga fakt, iż zarówno inskrypcja umieszczona w ramie nad przejazdem od strony północnej, jak i herb miasta Brody wraz z alegoriami

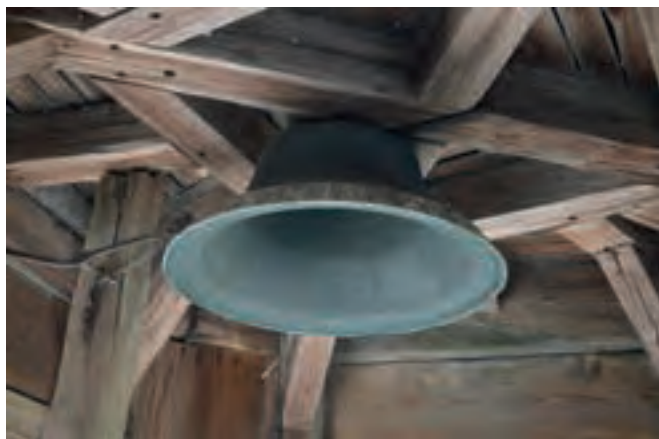
Ryc. 1. Dzwon zegarowy oraz bijak pobudzający zegara na wieży północnej, fot. M. Tureczek

Ocena dzwonu i urządzeń towarzyszących z wieży północnej w zakresie jego stanu zachowania, oparta na badaniach uwzględniających cechy techniczne odlewu, wykazuje szereg elementów wymagających działań konserwatorskich. W obecnym stanie dzwon pozostaje nieczynny, co bezpośrednio wiąże się z uszkodzeniem mechanizmu zegarowego powstałym w obecnie zinventaryzowanym kształcie najpewniej w XIX wieku. Spośród elementów mechanizmu zegara zachował się zamocowany bezpośrednio przy dzwonie bijak pobudzający. Element ten, wykonany z żelaza, jest obecnie skorodowany (z występowaniem głębokiej korozji wżerowej). W trakcie oględzin stwierdzono brak elementów amortyzujących bijak, ponadto brak lin napędowych. Bijak pozostaje oparty o kryzę dzwonu.
