# LUBUSKIE MATERIAŁY KONSERWATORSKIE

TOM 18

Redakcja:  
Barbara Bielinis-Kopeć

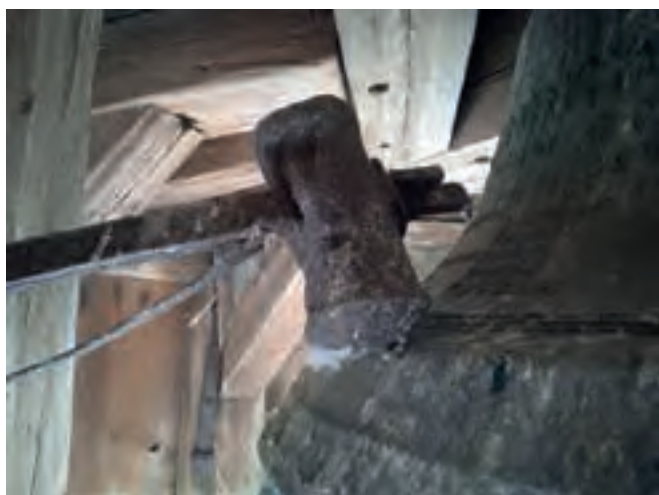
Ryc. 2. Bijak pobudzający, fot. M. Tureczek

Ocena akustyczna dzwonu miała charakter ograniczony. Została wykonana za pomocą nieczynnego bijaka pobudzającego. Uzyskane wyniki w zakresie podźwięku (zbyt krótki w porównaniu do masy teoretycznej dzwonu – ok. 15 s), mogą zdradzać zarówno opisany stan dzwonu, jego zawieszenia, jak też obecność wad odlewu w postaci trwałych pęknięć. Ocena tego drugiego elementu pozostaje utrudniona z uwagi na wysoki poziom zanieczyszczenia. Wątpliwości w trakcie oceny budzą stosunkowo głębokie ślady skurczu. Zasadniczym problemem przy ocenie cech akustycznych obok wysokiego skorodowania bijaka pozostaje fakt, że dzwon posiada wyraźny luz w stosunku do potrzeb sztywnego mocowania do stropu. Element ten wymaga poprawy w zakresie elementów mocujących, jak też zjawisk korozyjnych drewna stropu latarni wieży północnej.

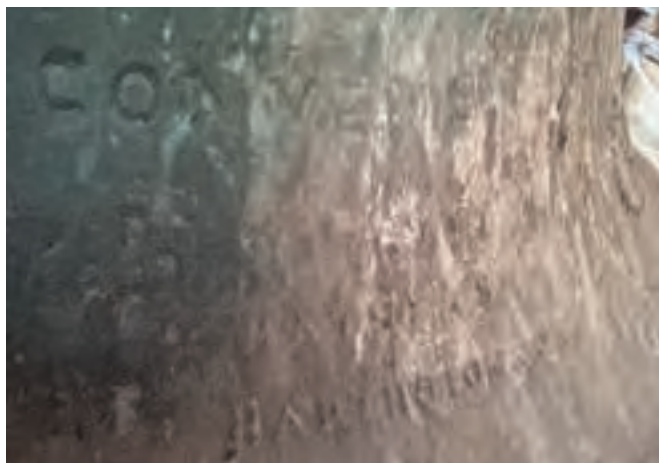
Ryc. 4. Stan zanieczyszczenia płaszcza, fot. M. Tureczek

Dzwon cechuje się znaczną obecnością nagromadzonych tlenków miedzi, szczególnie w obrębie licznych inskrypcji i dekoracji. Zakres utleniania się powierzchni dzwonu zwiększa się w wyniku obecności ptasich odchodów. Podczas badań dzwonu stwierdzono miejsca, które w wyniku powyższych procesów są trudne w odczytaniu i we właściwej interpretacji inskrypcji, co zdaniem autora może jeszcze zmienić ostateczny odczyt niektórych niepewnych fragmentów. Ponadto wzrost nawarstwień tlenków w obrębie dekoracji szyi dzwonu sprawia wrażenie wad

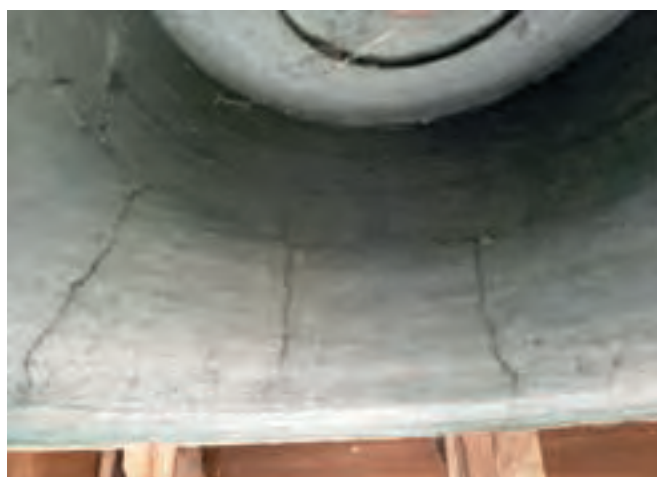
Ryc. 6. Wewnętrzna powierzchnia tuby i widoczne wady odlewnicze, fot. M. Tureczek

odlewu (niedolewu) w obrębie formy. Liternictwo i pozostałe elementy wypukłe zdradzają obecność wżeru korozyjnego.

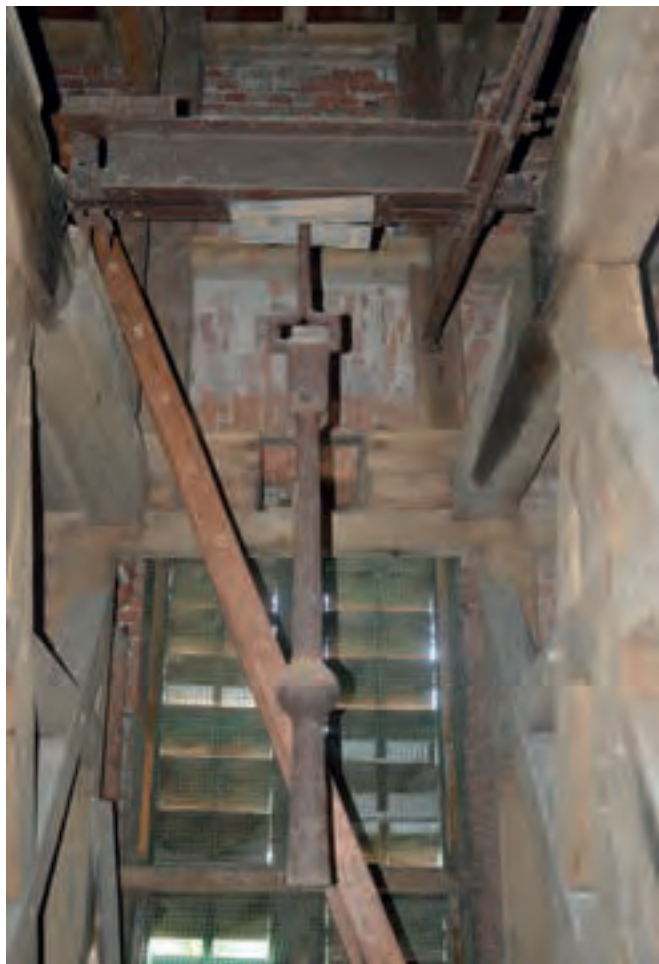
Ryc. 7. Pozostałości po dzwonie „Jezus” we wnętrzu wieży, fot. M. Tureczek

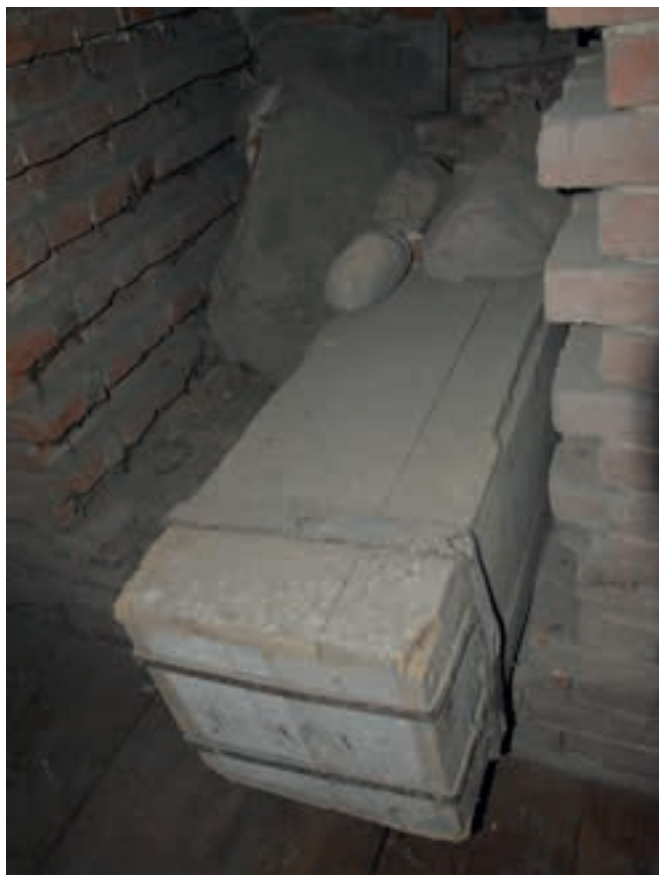
Ryc. 9. Skrzynie obciążeniowe, fot. M. Tureczek

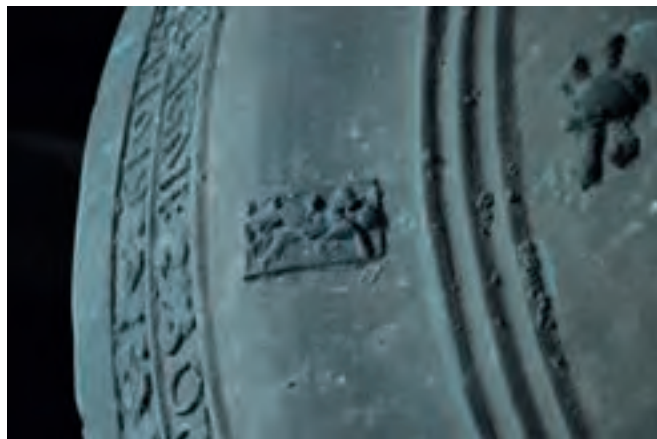
3. Tlenki i zapiaszczenia w obrębie dekoracji, fot. M. Poźniak, M. Tureczek

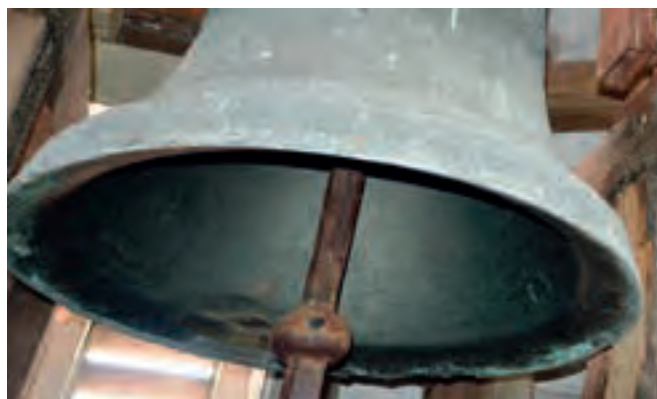
4. Zużycie kryzy oraz serca, fot. M. Poźniak, M. Tureczek

Ocena dzwonu i urządzeń towarzyszących z wieży północnej w zakresie jego stanu zachowania, oparta na badaniach uwzględniających cechy techniczne odlewu, wykazuje szereg elementów wymagających działań konserwatorskich. W obecnym stanie dzwon pozostaje nieczynny, co bezpośrednio wiąże się z uszkodzeniem mechanizmu zegarowego powstałym w obecnie zinventaryzowanym kształcie najpewniej w XIX wieku. Spośród elementów mechanizmu zegara zachował się zamocowany bezpośrednio przy dzwonie bijak pobudzający. Element ten, wykonany z żelaza, jest obecnie skorodowany (z występowaniem głębokiej korozji wżerowej). W trakcie oględzin stwierdzono brak elementów amortyzujących bijak, ponadto brak lin napędowych. Bijak pozostaje oparty o kryzę dzwonu.

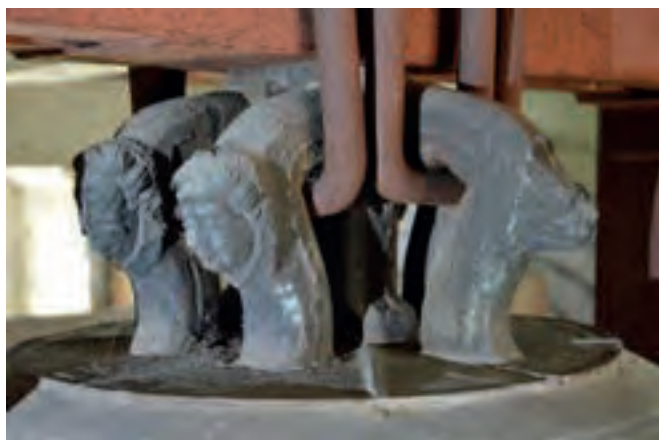
2. Mocowanie dzwonu do stalowego jarzma bez podkładki akustycznej. Na kabłąkach korony widoczne odkształcenia wtórne, fot. M. Poźniak, M. Tureczek

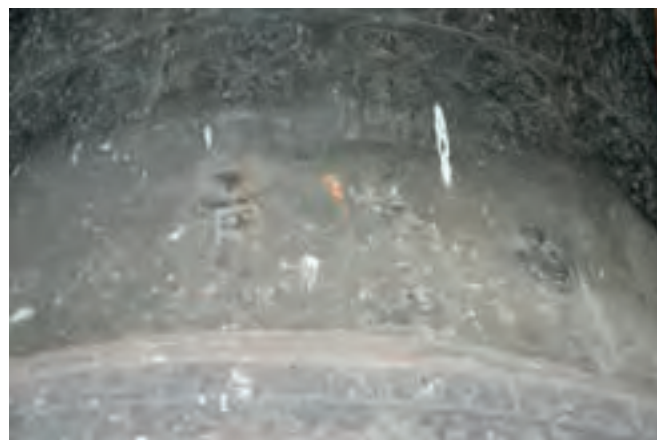
5. Uszkodzona mechanicznie dekoracja ze sceną Ukrzyżowania, fot. M. Poźniak, M. Tureczek

Osobny zakres dokonanej analizy obejmował cechy odlewu w zakresie zmian korozyjnych oraz innych uszkodzeń mogących wpływać na stan zachowania instrumentu. Jeśli chodzi o zmiany korozyjne należy podkreślić, że stan dzwonu przedstawia się zadowalająco. Nie stwierdzono korozji wżerowej, stan patyny szlachetnej nie budzi wątpliwości. Charakterystycznym zjawiskiem pozostaje natomiast nagromadzenie w obrębie licznych inskrypcji i dekoracji nawarstwień tlenku miedzi, co wymagałoby nieinwazyjnego oczyszczenia, by nie uszkodzić patyny. Liczne wyszczerbienia krawędzi nie wykazują głębszych wad odlewu. Istotnym problemem konserwatorskim omawianego dzwonu pozostaje natomiast mechaniczne uszkodzenie dekoracji charakterystycznej dla dzwonów z Konotopu i Konina Żagańskiego – w postaci odlanego ponad powierzchnią płaszcz Chrystusa na Krzyżu wraz z figurami Maryi i św. Jana. Ten element dekoracyjny, wyróżniający bez wątpienia oba dzwony na tle tego rodzaju zabytków w regionie, nie zachował się. Pozostałe dekoracje, poza nagromadzeniem tlenków miedzi, należy określić jako dobrze zachowane i zarazem cechujące się wysokimi walorami artystycznymi. Zjawiskiem wymagającym zabiegów bieżących są również zanieczyszczenia ptasimi odchodami, sprzyjają gromadzeniu się wilgoci i toksyn. Bieżącej konserwacji wymagają urządzenia towarzyszące dzwonowi – łożyska i wyłącznik łańcuskowy. W tym przypadku konieczne jest smarowanie tych urządzeń w celu polepszenia ich eksploatacji w trakcie pracy ciężkiego dzwonu.

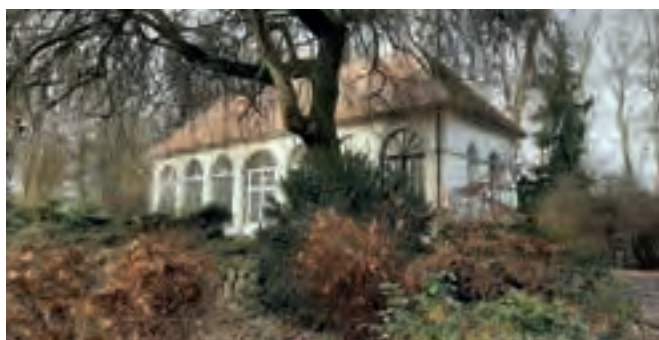
Zrealizowano kolejny etap prac obejmujących wymianę współczesnej stolarki okiennej w oranżerii w Solnikach, gm. Koźuchów, na odtwarzającą historyczną. Istniejące dotychczas w obiekcie okna wykonane zostały w latach 80. XX wieku, w czasie użytkowania obiektu przez lokalny PGR. Ich forma przedstawiała wtórne podziały, profile i kolorystykę. Zastosowanie materiałów o niskiej jakości sprawiło, że po niespełna pół wieku użytkowania zły stan stolarki spowodował konieczność jej wymiany.

W wyniku analizy ikonografii oraz szczegółowych porównań obiektów analogicznych, przy pełnym zrozumieniu właściwości zabytku, ustalono właściwą formę stolarki okiennej w tym obiekcie. Drobny podział krzyżowych szczeblin, profilowane ślepię i słupki w formie półwałka oraz perłowy kolor sprawiły, że obiekt powoli odzyskuje dawną estetykę i wartość artystyczną zgodne z pierwotną koncepcją architekta. Prowadzone etapowo prace umożliwiają porównanie obu typów stolarok i pozwalają uzmysłowić sobie, jak istotna w odbiorze elewacji jest właściwie dobrana stolarka okienna.

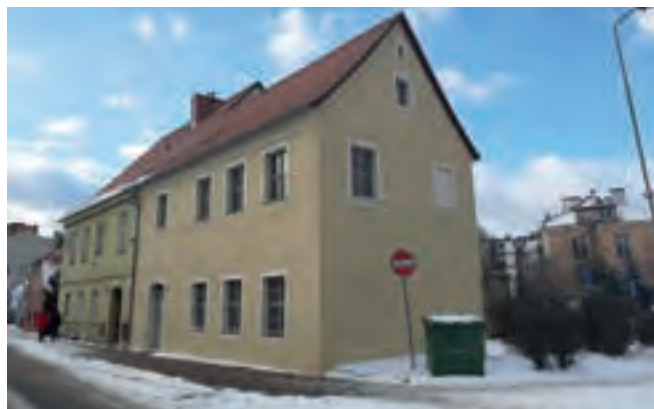
Budynek przy ul. Chrobrego 44 w Zielonej Górze, wzniesiony w stylu klasycystycznym, stanowi przykład architektury mieszczańskiej z końca XVIII i początku XIX wieku. Obiekt ten od wielu lat znajdował się w stanie zachowania uzasadniającym konieczność przeprowadzenia remontu. Elewacje pokrywał tynk cementowy z licznymi ubytkami, a mury były zawilgocone. Istniejąca w budynku stolarka okienna była powojenna, wypaczona, o niskiej jakości materiału i wykonania. Historyczna stolarka drzwiowa wymagała renowacji. Prace przy obiekcie poprzedzono badaniami konserwatorskimi, w wyniku których rozpoznano historyczną kolorystykę elewacji i stolarki. W ramach prac usunięto wtórne wyprawy, a w miejscach zawilgoconych nałożono tynki renowacyjne. Odtworzono również zatarty i zniekształcony detal w postaci gzymsów i rytów w tynku opasek okiennych.

Zaplanowano również kompleksową wymianę wtórnej stolarki w całym budynku. Najstarsze krosnowe okno klatki schodowej o klasycystycznej formie, pochodzące z czasu budowy obiektu, poddano renowacji. Stało się ono wzorem dla odtwarzanej stolarki i na jego podstawie wykonano wszystkie okna w obiekcie, powtarzając historyczne profile i kolorystykę. Wprowadzono okna z krzyżem greckim, ze stałym słupkiem i ślimieniem w formie półwałka, z kostką na przecięciu, ze szczeblinami poziomymi. Przywrócono również historyczną kolorystykę stolarki w odcieniach szarości. Elewacje odzyskały zarówno pierwotną dyspozycję barwną i detal, jak również

odpowiednią formę stolarki okiennej, która stanowi integralną część elewacji. Wyeksponowano walory dotychczas zatarte, zubożone poprzez remonty i wymiany substancji. Właściwie dobrana stolarka okienna, poparta rozpoznaniem i analizą konstrukcji, profili i kolorystyki, stanowi dopełnienie kostiumu elewacji i pozwala faktycznie przywrócić kompozycję, estetykę i charakter zabytku.

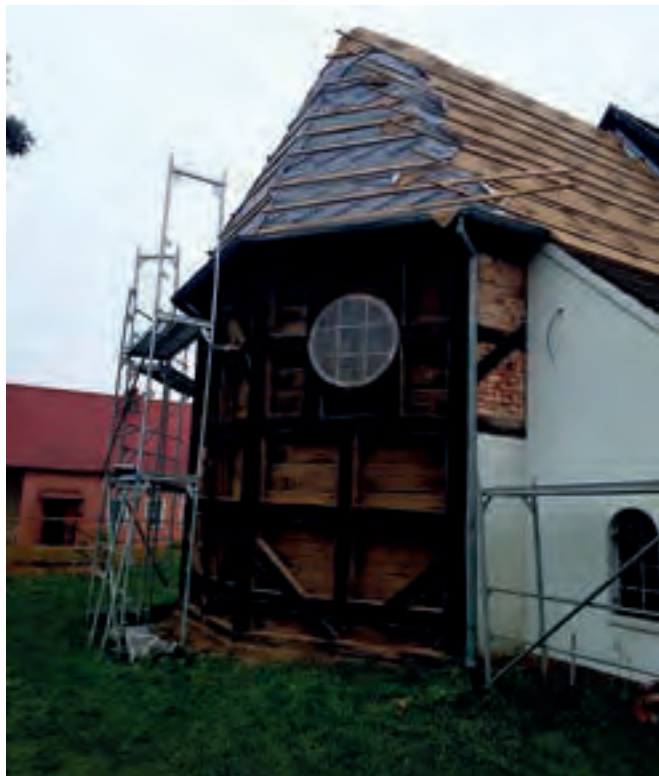
W drewnianym kościele z 1692 roku pw. Świętego Bartłomieja w miejscowości Kalsko trwa remont konserwatorski, który obejmuje m.in. naprawę, konserwację i częściowe odtworzenie

elementów zdwojonej konstrukcji ścian świątyni: wewnętrznej – zrębowej i zewnętrznej – szkieletowej w obrębie prezbiterium. W związku z tym powołano komisję konserwatorską, zapraszając prof. U. Schaafa i dr. M. Prarata z Torunia, którzy niedawno przeprowadzili badania architektoniczne zabytku. Remont umożliwił dostęp do wielu miejsc, co stanowi doskonałą okazję do uzupełnienia badań. Ustalono m.in., że na ceglach wypełniających fachy była pierwotnie cienka szlichta wapienna pomalowana na czerwono. Natrafiono też na gont, co potwierdziło pierwotne pokrycie dachów świątyni, które następnie zastąpiono dachówką ceramiczną. W prezbiterium odkryto starszą ceramiczną posadzkę, która znajduje się pod obecną posadzką z początku XX wieku – jej fragment zostanie wyeksponowany za ołtarzem. Omówiono zakres dalszych działań, przyjmując jako zasadę, iż wszelka ingerencja w zabytkową strukturę zabytku będzie ograniczona do niezbędnego minimum. Zdjęta z dachu historyczna dachówka po oczyszczeniu zostanie ponownie ułożona. Należy podkreślić, że remont drewnianej konstrukcji świątyni, należącej do cenniejszych zabytków naszego regionu, możliwy jest dzięki wsparciu finansowemu Ministra Kultury Dziedzictwa Narodowego i Sportu w kwocie 480 tysięcy zł. Remont konserwatorski prowadzi firma Gorek Restauro. W naszym spotkaniu uczestniczył zainteresowany przebiegiem prac opiekun zabytku, ks. Piotr Bortnik, kustosz Sanktuarium w Rokitnie, któremu podlega kościół filialny w Kalsku.

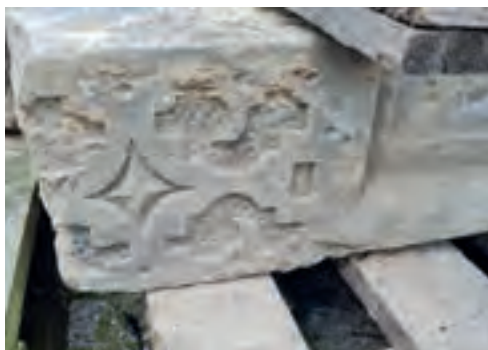
Bogato dekorowana, płaskorzeźbiona powierzchnia podstopnic przedstawia ornamenty okuciowe o zróżnicowanej formie. Stopnie ukryte były pod współczesnymi wylewkami, różnorako odwrócone, połączone z fragmentów, wykorzystane przez dawnych mieszkańców Bytomia Odrzańskiego jako podstawa

konstrukcyjna nowej formy schodów. Prace realizowane są pod nadzorem konserwatorskim i archeologicznym, co pozwoliło na właściwą reakcję w momencie odsłaniania cennych elementów, ich bezpieczne zdemontowanie i zabezpieczenie. Są to jedyne renesansowe stopnie o płaskorzeźbionej dekoracji na terenie dzisiejszego województwa lubuskiego.

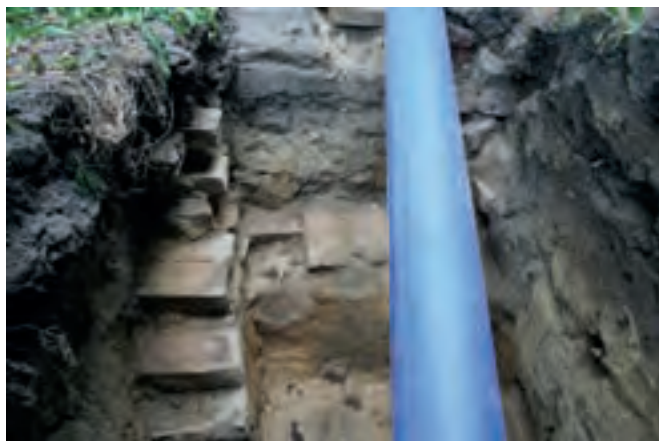
Ryc. 5. Zielona Góra, woj. lubuskie. Park Tysiąclecia – relikty północno-zachodniego narożnika komory grobowej, fot. B. Gruszka

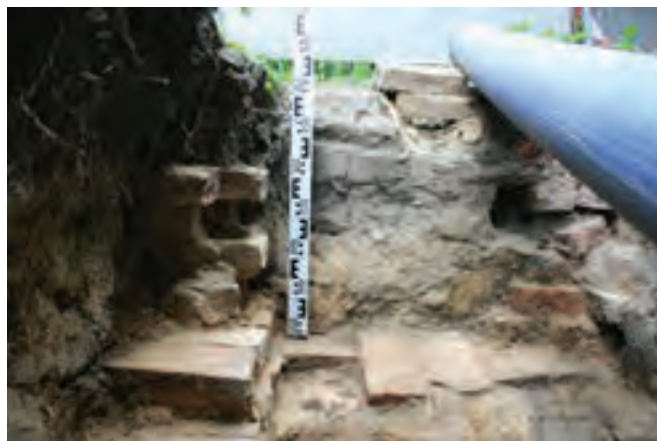
Ryc. 6. Zielona Góra, woj. lubuskie. Park Tysiąclecia – profil północny z widocznymi relikdami północno-zachodniego narożnika komory grobowej, fot. B. Gruszka

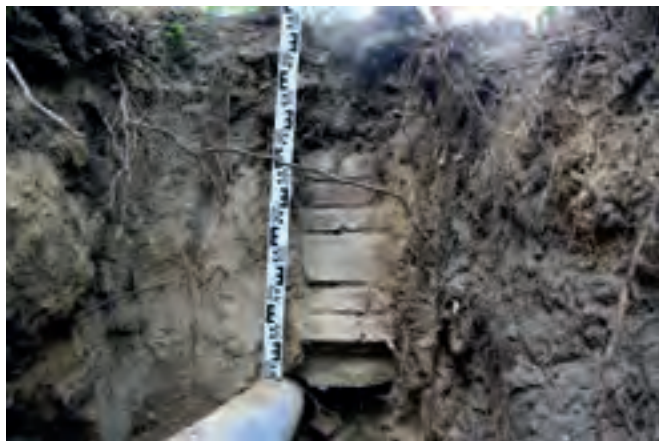
Ryc. 7. Zielona Góra, woj. lubuskie. Park Tysiąclecia – profil południowy z widocznymi reliktnymi zachodniej ściany komory grobowej, fot. B. Gruszka

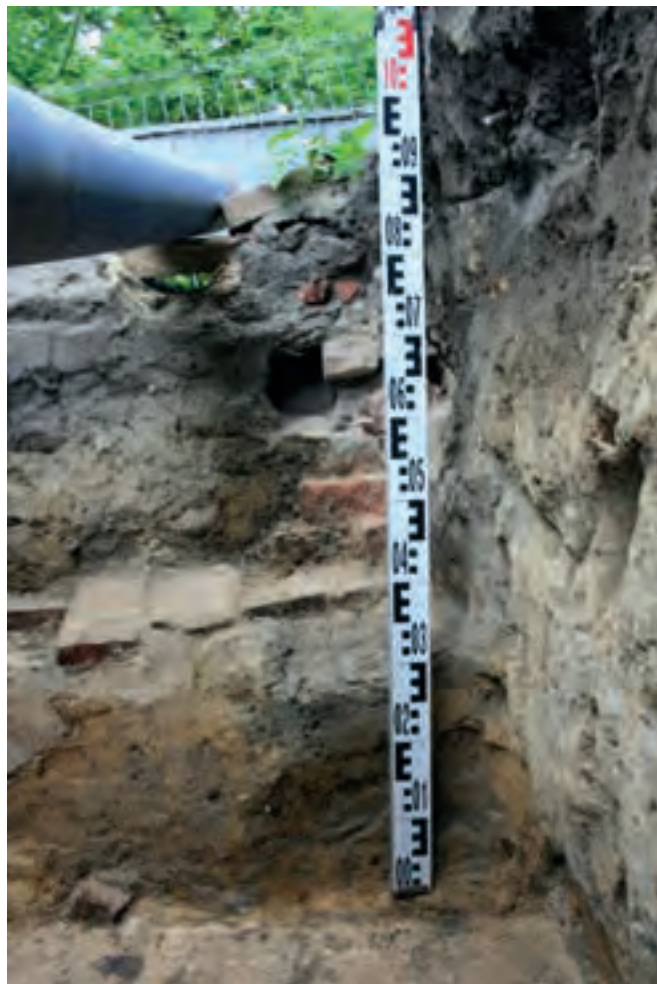
Ryc. 9. Zielona Góra, woj. lubuskie. Park Tysiąclecia – profil północny wykopu, relikty ściany komory grobowej, fot. B. Gruszka

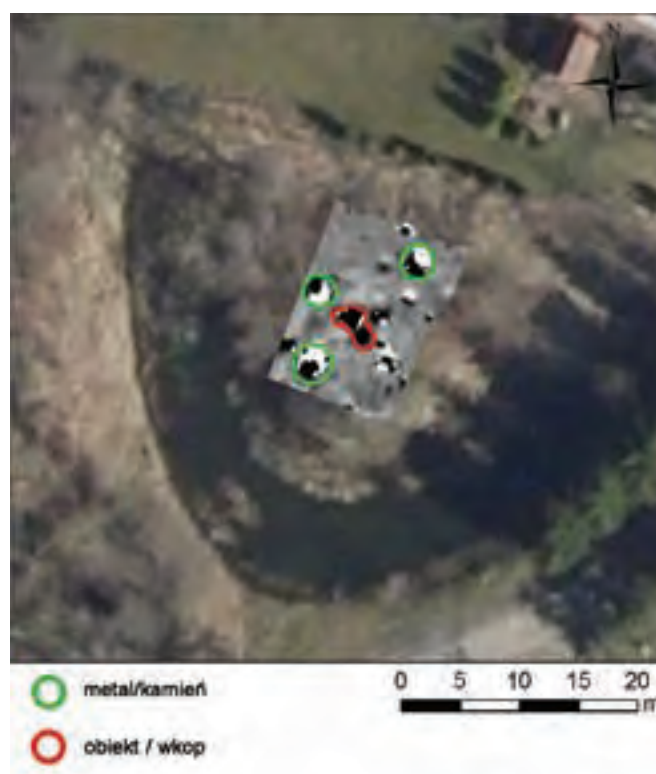
Ryc. 7. Obraz magnetometryczny grodziska w Tylewiczach wraz z jego interpretacją, oprac. C. Bahyrycz, J. Niebieszczański

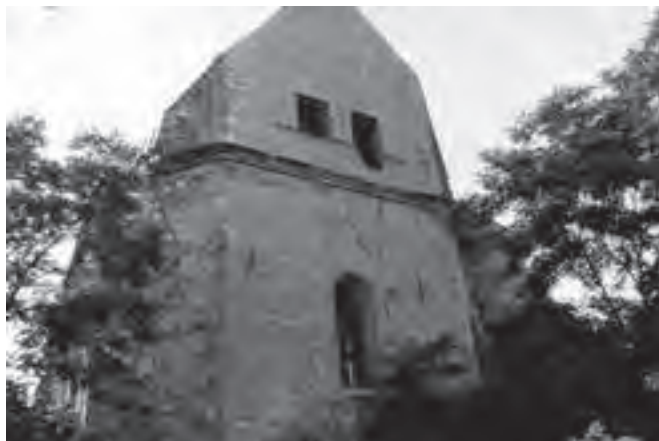
Ryc. 2. Prezbiteryum kościoła. Widoczny pierwotny zarys okna wschodniego, fot. M. Paszowska, archiwum Wojewódzkiego Urzędu Ochrony Zabytków w Zielonej Górze

Prezbiteryum kościoła zamknięte jest trójbocznie, przy czym ściana wschodnia jest znacznie szersza niż pozostałe dwa odcinki. Zamknięcie posiada jednak tylko jeden otwór okienny, który był pierwotnie znacznie większy niż obecny (ryc. 2)<sup>6</sup>. W ścianie południowej prezbiteryum znajdują się dwa okna wykonane bardzo blisko siebie (inaczej niż w nawie). Stało się tak, gdyż już na etapie budowy kościoła zakładano, że prezbiteryum zostanie sklepione, a nawa otrzyma strop. Krzyżowe sklepienie wsparto na czterech przyściennych filarach. Prezbiteryum od nawy oddzielono szeroką arkadą łuku tęczowego o łuku pełnym.

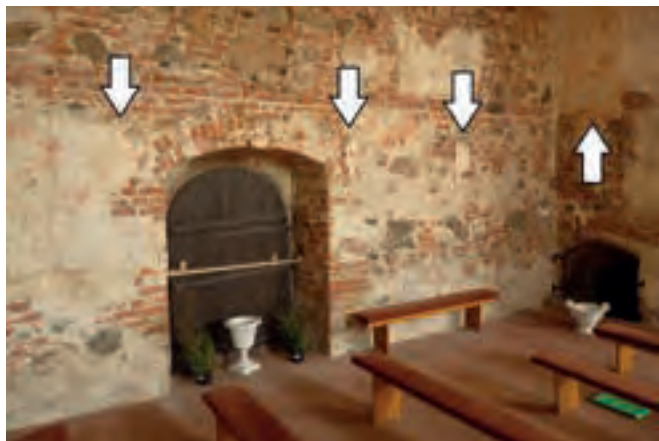
Ryc. 4. Lokalizacja pierwotnego wejścia na łóżę. Zaznaczono ślady belek i zamurowane wejście, fot. D. Kwaśniak

Warto zwrócić uwagę na lokalizację okien w ścianach nawy. Jak już wspomniano, ich rozmieszczenie wskazuje na zamiar nieprzysklepienia jej wnętrza. Natomiast ze względu na planowaną emporę zachodnią otwory lekko przesunięto w kierunku wschodnim. Empora ta oparta została na wspornikach<sup>11</sup>. W elewacji północnej nie wykonano jednego z okien ze względu na kolizję z wejściem na łożę. Na jego obecność ponad północnym wejściem do nawy wskazują zamurowane gniazda belek oraz zamurowany otwór w ścianie tęczowej (ryc. 4).

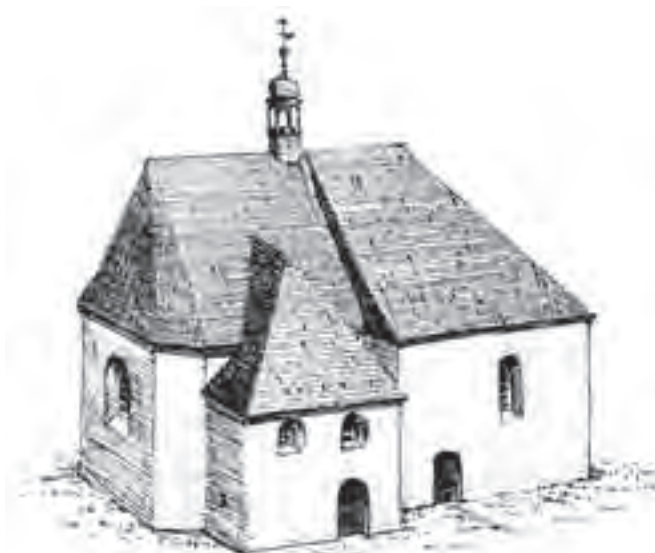
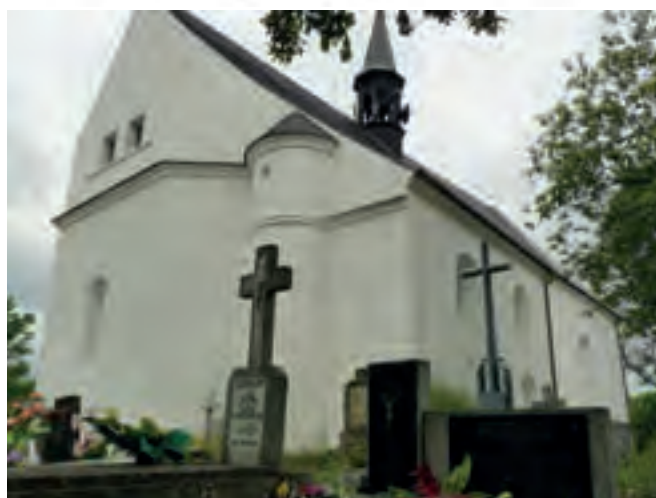
Ryc. 6. Próba rekonstrukcji wyglądu kościoła ok. 1750 r. oraz wyglądu obecnego, ryc. i fot. D. Kwaśniak

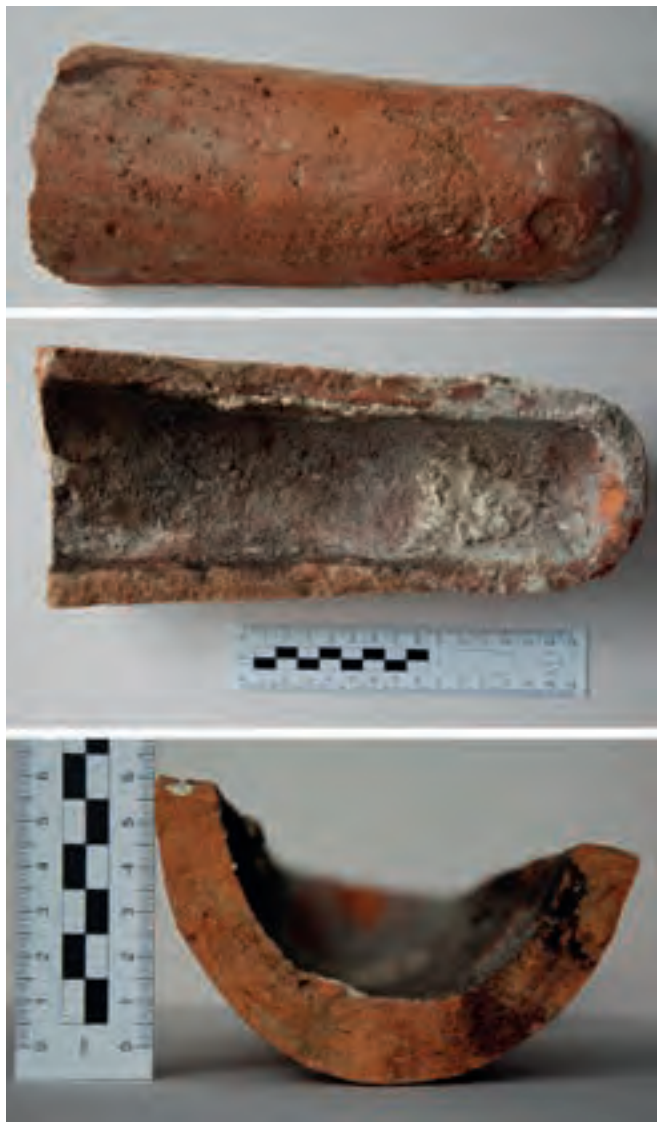
Ryc. 1. Wrzesiny, kościół filialny pw. Świętego Jana Chrzyciela, fragment dachówki typu mnich-mniszka, fot. A. Duda

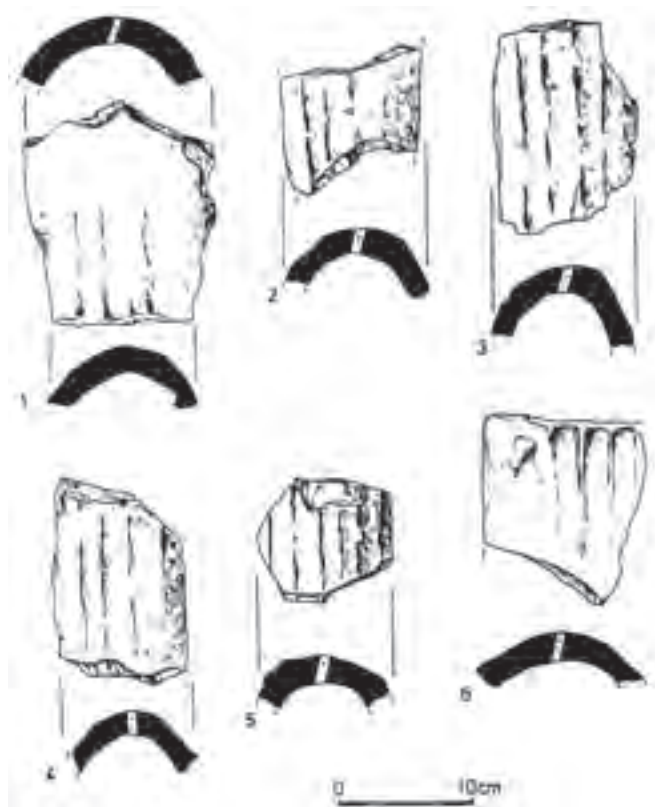
Ryc. 2. Krosno Odrzańskie, zamek; fragmenty ceramiki budowlanej datowanej na koniec XV i początek XVI w., odkrytej podczas badań archeologicznych, ryc. S. Kałagate

na zamku w Krośnie Odrzańskim wskazują, że wśród nich mogą znajdować się także niewielkie odłamki gąsiorów, jednak bez tzw. piętki. Ponadto w warstwie odnalezione zostały fragmenty półkolistych imbrexów z piętką (ryc. 2). W eksplorowanej warstwie nie natrafiono na płaskie tegule.

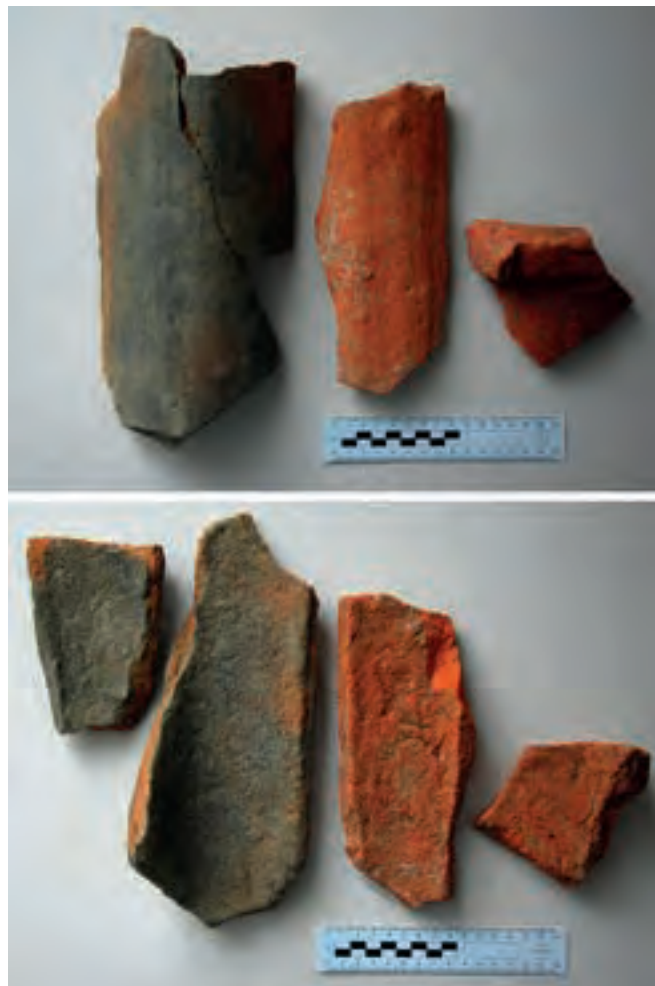
Ryc. 4. Szprotawa, klasztor sióstr magdalenek, fragmenty pokryć ceramicznych z pierwszej połowy XIV w., odkryte podczas badań archeologicznych, fot. A. Duda

Interesujące fragmenty ceramicznego pokrycia dachowego odkryto również w trakcie badań archeologicznych prowadzonych w 2017 roku, w ramach remontu i adaptacji dawnego klasztoru sióstr magdalenek w Szprotawie. Ze względu na fragmentarycznie zachowany materiał przypuszczać można, iż są to ułamki gąsiorów, dachówek typu tegula-imbrex lub mnich-mniszka. Ceramika zlokalizowana była w warstwie pochodzącej z pierwszej połowy XIV wieku (ryc. 4). Parametry wielkościowe ułamków to 1,5 cm grubości, w przypadku największego fragmentu określić można wysokość strzałki łuku – 5 cm oraz szerokość przy zaczepie – 12 cm. Kolor wypalanej gliny jest zróżnicowany, od czerwonego po szary widoczny na powierzchni, z czerwonym rdzeniem. Na stronie wklęsłej zachowane są także ślady po podsypce piaskowej. Grzbiet opracowany został na gładko, bez wgłębień po przeciągnięciu palcami.

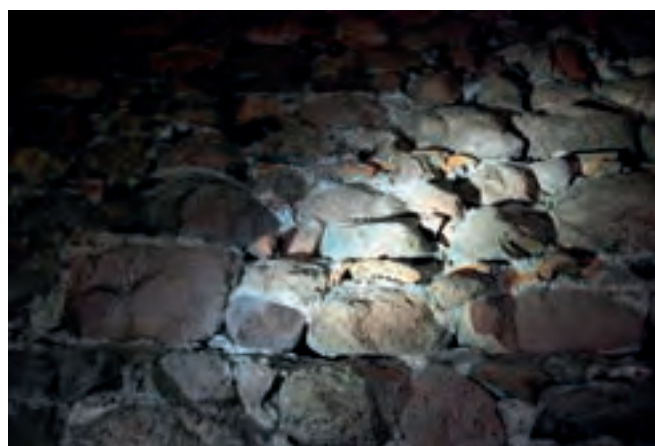
Ryc. 5. Szprotawa, kościół parafialny pw. Wniebowzięcia NMP, fragmenty pokryć ceramicznych z pierwszej połowy XIV w., wmurowane w południową ścianę wieży kościoła, fot. A. Duda

Liczne fragmenty dachówek zachowane są także w gruzach budowlanych na poddaszach lub wtórnie wykorzystane przez dawnych murarzy podczas wznoszenia kolejnych partii muru w gotyckich kościołach. Takim przykładem jest kościół parafialny pw. Wniebowzięcia Najświętszej Maryi Panny w Szprotawie, w źródłach wzmiankowany w 1260 roku<sup>10</sup>. Wzniesiony najprawdopodobniej w połowie XIII wieku jako jednonawowa budowla,

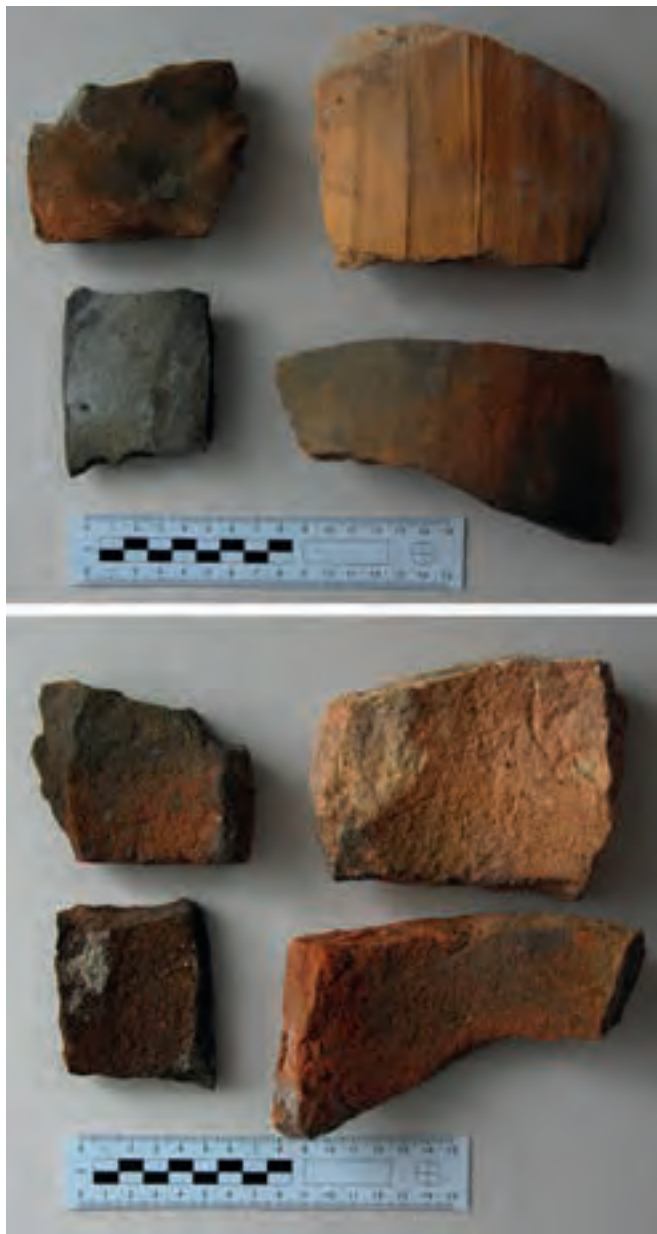
Ryc. 6. Szprotawa, kościół parafialny pw. Wniebowzięcia NMP, fragmenty pokryć ceramicznych z pierwszej połowy XIV w., odnalezione w wieży kościoła, fot. A. Duda

którą na przestrzeni wieków wielokrotnie rozbudowywano. W pierwszej połowie XIV wieku wzniesiono wieżę. W latach 1416–1426 kościół został poszerzony w kierunku południowym, a jego wnętrze otrzymało układ halowy<sup>11</sup>. Z przeprowadzonych badań *in situ* wynika, że we wnętrzu kamiennie-ceglanej wieży zachowane są liczne fragmenty ceramicznych pokryć dachowych. Kształt zachowanej ceramiki wskazuje, iż są to najprawdopodobniej fragmenty dachówek typu tegula-imbrex lub mnich-mniszka. Widoczne są szczególnie na południowej ścianie wieży, na jej wewnętrznym licu. Niewątpliwie pochodzą z czasu budowy wieży w pierwszej połowie XIV wieku, o czym świadczy jednorodny rodzaj zastosowanej do murowania zaprawy wapienno-piaskowej z kruszywem piaskowym o grubej frakcji, a także miejsca wprowadzenia fragmentów ceramiki, jako materiału wyrównującego kamienny watek muru (ryc. 5). Zachowane luźne fragmenty posiadają grubość 1,5–2 cm. Grzbiet został starannie wygładzony, a płaszczyzna wklęsła zachowała ślady odcisniętej podsypki piaskowej. Kolorystyka ceramiki jest zróżnicowana od bardzo jasnej, żółtawej ochry po czerwień i szarość w warstwach wierzchnich (ryc. 6).

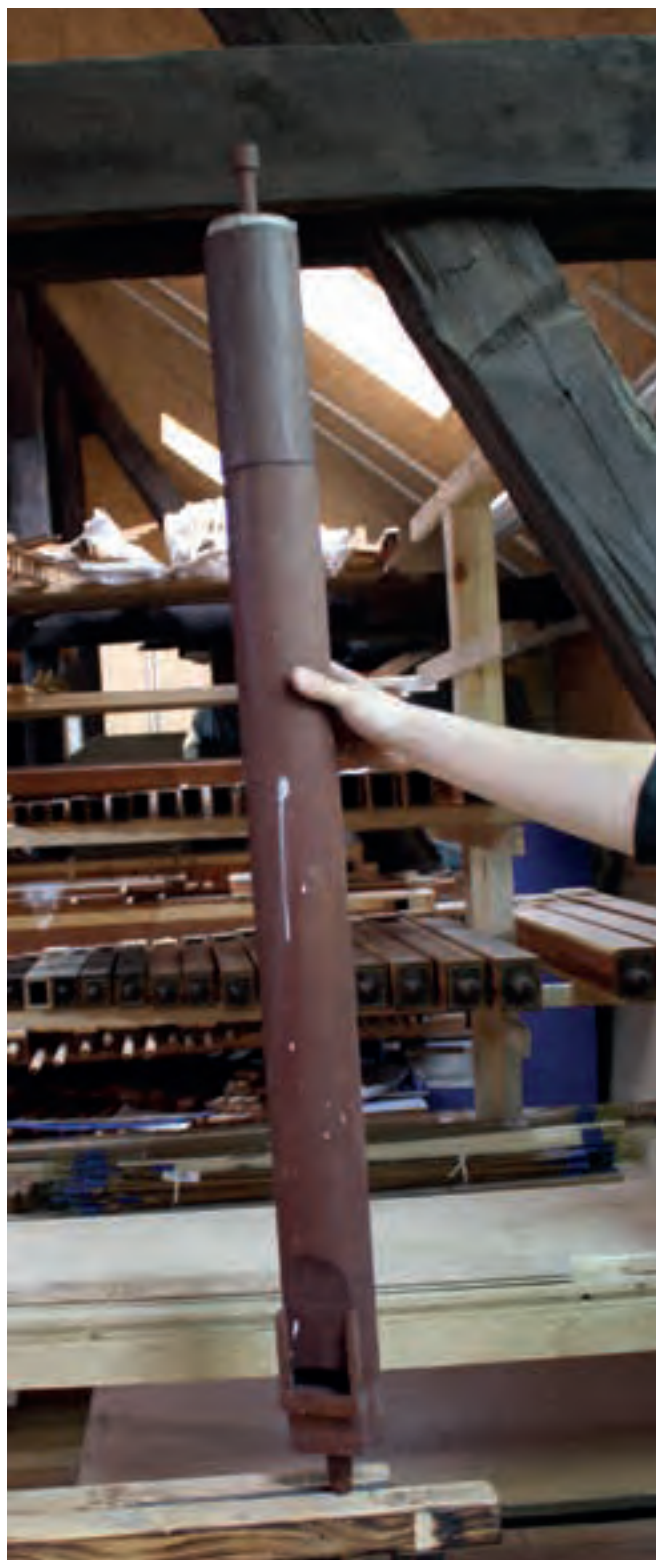
Ryc. 4. Widok piszczałki wykonanej według patentu nr 51524. Egzemplarz znajduje się w Jaszowie, fot. A. Olejnik, Zakład Organmistrzowski „Ars Organum”, 2014

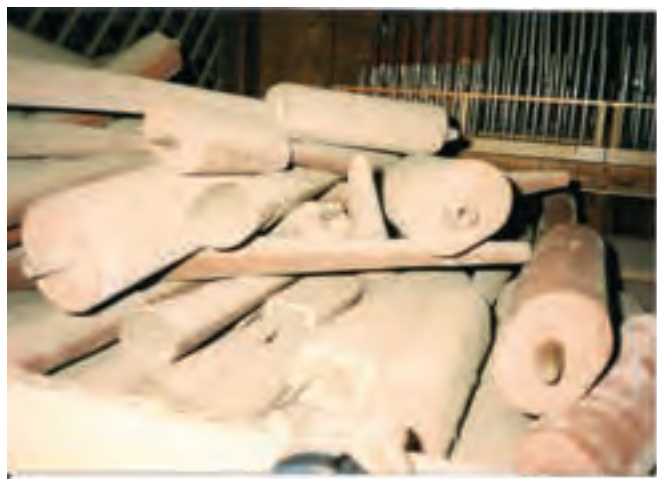
Ryc. 17. Jelenia Góra – Cieplice Śląskie-Zdrój, kościół pw. Świętego Jana Chrzciciela. Piszczalki głosu Trompete 8' według patentu Stillera, fot. Zakład Organmistrzowski Antoniego Szydłowskiego, 2000

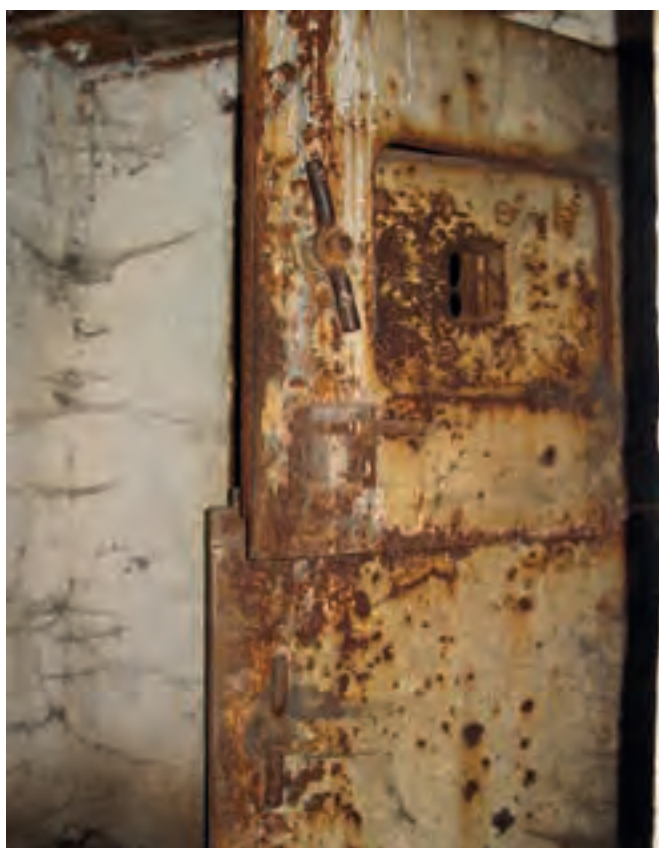
Ryc. 2. Niezachowane drzwi stalowe w Wasserschloss 602, fot. G. Urbanek

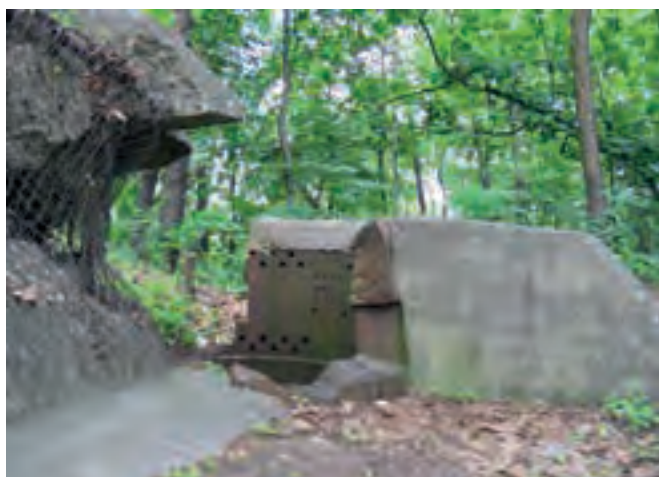
Ryc. 3. Fragment kopuły 2P7 w Pz.W. (509) 669, fot. G. Urbanek

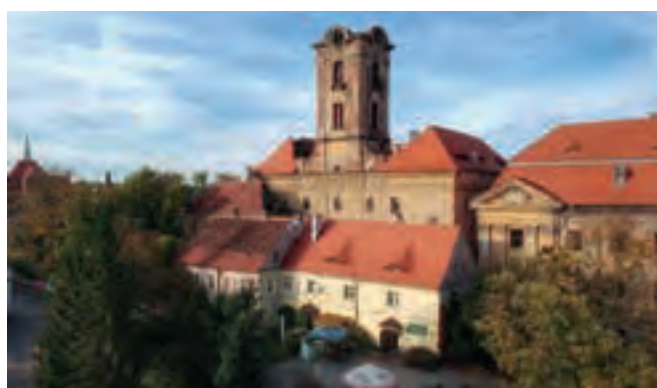
Ryc. 6. Żary, zamek po pożarze, fot. M. Hładowski, 2019

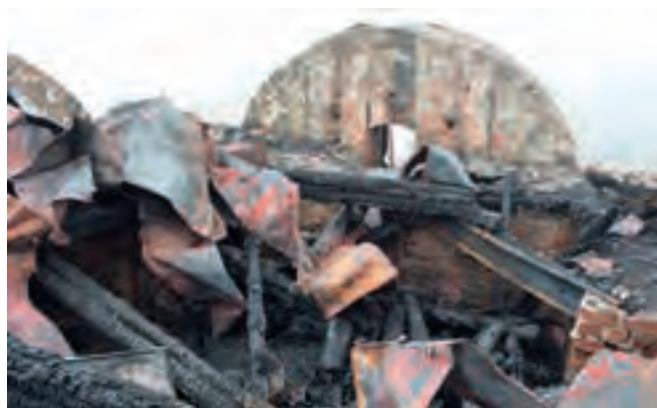
Ryc. 7. Żary, wieża zamkowa po pożarze, fot. A. Gutka, 2019

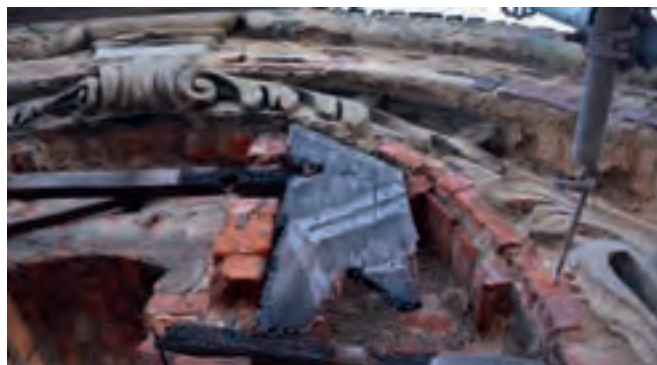
Ryc. 8. Żary, zniszczona przez pożar tarcza zegarowa na wieży zamkowej, fot. A. Gutka, 2019

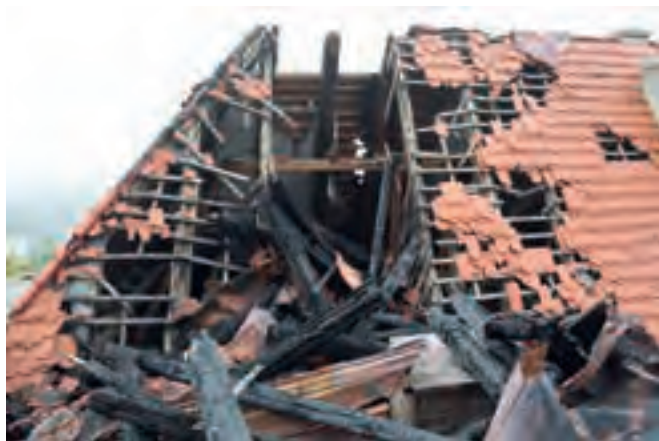
Ryc. 9. Żary, zniszczony dach nad skrzydłem południowo-zachodnim zamku, fot. A. Gutka, 2019

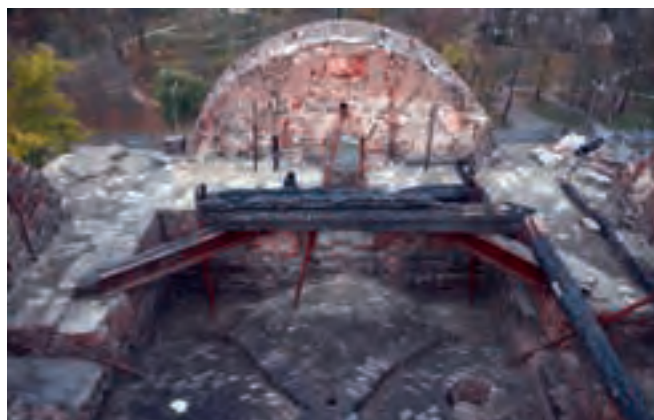
Ryc. 12. Żary, oczyszczone sklepienie krzyżowe w szczycie wieży, fot. A. Gutka, 2020

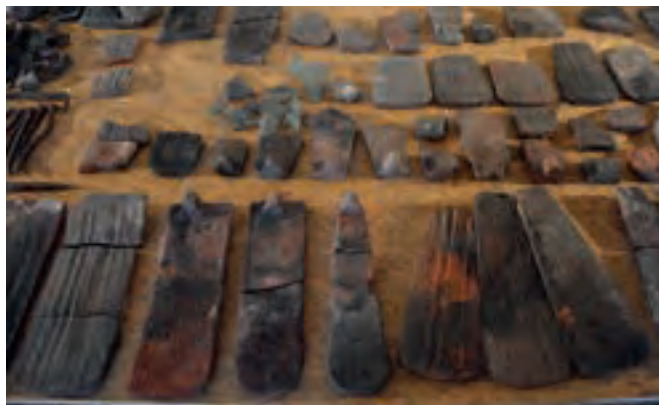
Ryc. 14. Żary, odnalezione podczas odgruzowywania historyczne ceramiczne pokrycie hełmu wieży, fot. A. Gutka, 2020

Hełm zamkowej wieży pokryty został wysokiej jakości ręcznie formowaną i wypalaną w tradycyjnych węglowych piecach hoffmanowskich dachówką karpiówką. Wyprodukowana ona została przez Heritage Roof Tiles Sp z o.o. z Ostrzeszowa, naj-

większego polskiego producenta ręcznie formowanej ceramiki budowlanej, która eksportowana jest na cały świat. Położona dachówka jest niejednorodna, posiada różne odcienie i skoki w długości, a jej powierzchnia została dodatkowo ręcznie opracowana. To wszystko powoduje, że połączenie hełmu wieży są miękkie i delikatnie rozwibrowane kolorystycznie, co w pełni eliminuje powszechnie spotykany dziś efekt sztywności i sztuczności wśród nowo wykonywanych ceramicznych pokryć dachowych.

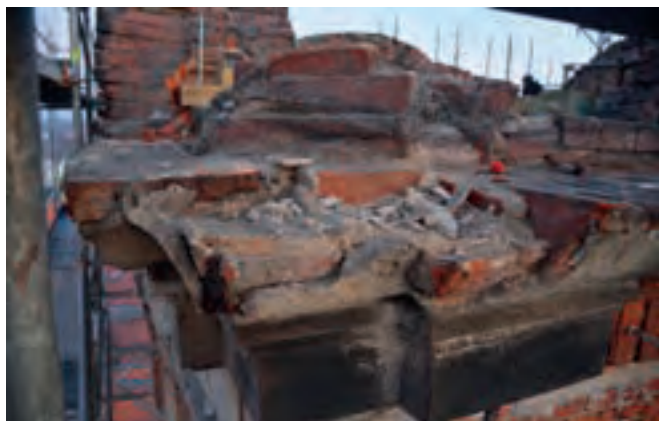
Ryc. 15. Żary, uszkodzone naroże gzymsu koronującego wtórnie wykonane w technice murowanej, fot. A. Gutka, 2020

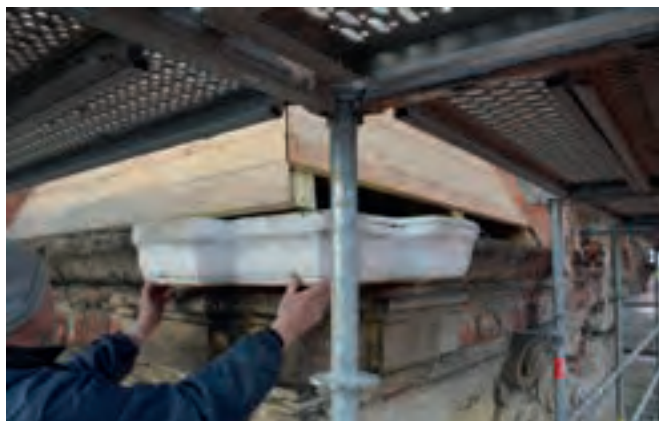
Ryc. 16. Żary, rzeźbiarz Janusz Orzepowski przymierza wykonany model nowego kamiennego naroża gzymsu koronującego, fot. A. Gutka, 2020

Dalsze prace skupiły się na przemurowaniu uszkodzonej korony murów z gzymsami i odtworzeniu kamiennych profilowanych narożników uszkodzonych w wyniku wysokiej temperatury podczas pożaru. Detale zostały wykonane z bolesławieckiego piaskowca przez lubskiego rzeźbiarza, Janusza Orzepowskiego.

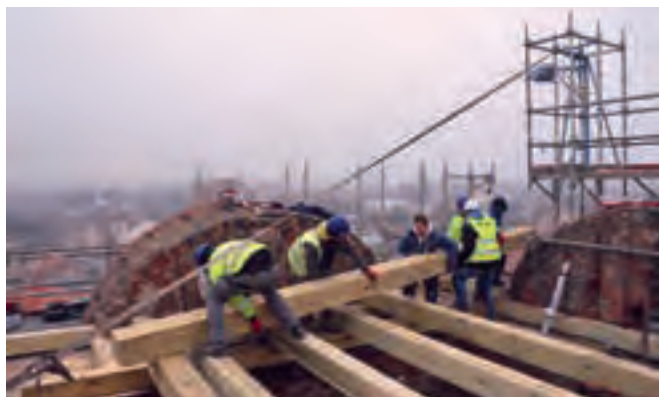
Ryc. 17. Żary, transport najcięższych elementów konstrukcji hełmu, fot. A. Gutka, 2020

Z uwagi na panujący w 2020 roku stan pandemiczny i obostrzenia z nim związane (głównie chodzi tu o zachorowania i kwarantannę pracowników firm wykonawczych w łańcuchu dostaw), prace przy budowie samej konstrukcji rozpoczęły się 17 listopada i weszły w okres zimowy z blisko dwumiesięcznym opóźnieniem. W pierwszej kolejności rozpoczął się montaż skomplikowanego, podwieszonego rusztowania. Pierwotnie planowane było podniesienie dźwigiem poszczególnych zmontowanych ze sobą fragmentów nowej konstrukcji hełmu. Niestety wykonawcy spotkali się tu z analogicznym problemem, jak strażacy podczas pożaru w 2019 roku. Wieża zamkowa okazała się zbyt wysoka i zbyt oddalona od placu manewrowego, na którym mógłby stanąć odpowiednich rozmiarów dźwig. W zaistniałej sytuacji konstrukcja ciesielska hełmu wieży została przywieziona w częściach, które były transportowane tradycyjnymi wyciągami o wzmocnionej wytrzymałości i nośności. Najwięcej trudności sprawił transport podwalin konstrukcji hełmu, z których najcięższa ważyła ok. 250 kg. Odbudowywany hełm został zamontowany zgodnie z planem jeszcze w 2020 roku.

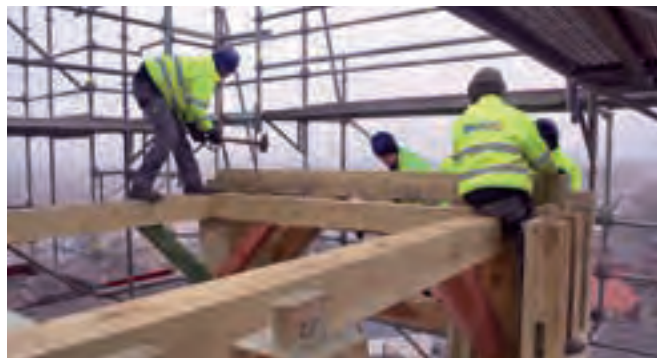
Ryc. 18. Żary, montaż ramy stolcowej pod latarnię hełmu, fot. A. Gutka, 2020

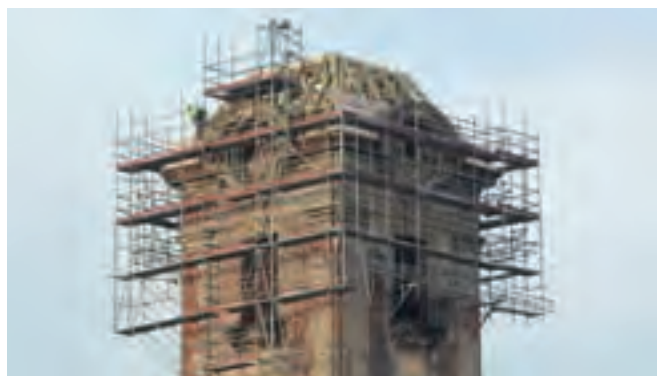
Ryc. 19. Żary, rusztowania w I etapie prac przy odbudowie hełmu wieży zamkowej, fot. A. Gutka, 2020

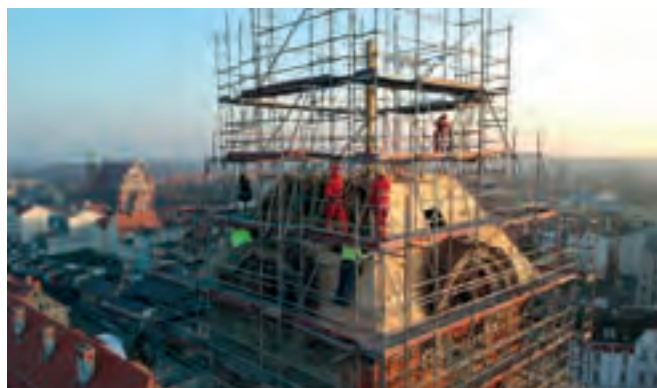
Ryc. 20. Żary, zamontowany pierwszy słup w konstrukcji nowej latarni hełmu, fot. M. Hładowski, 2020

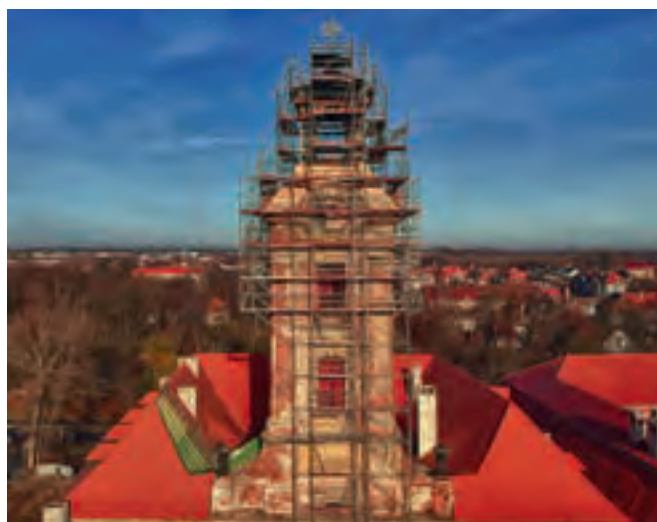
Ryc. 21. Żary, zakres prac w połowie grudnia 2020 r., fot. T. Czech
