# LUBUSKIE MATERIAŁY KONSERWATORSKIE

TOM 18

Redakcja:  
Barbara Bielinis-Kopeć

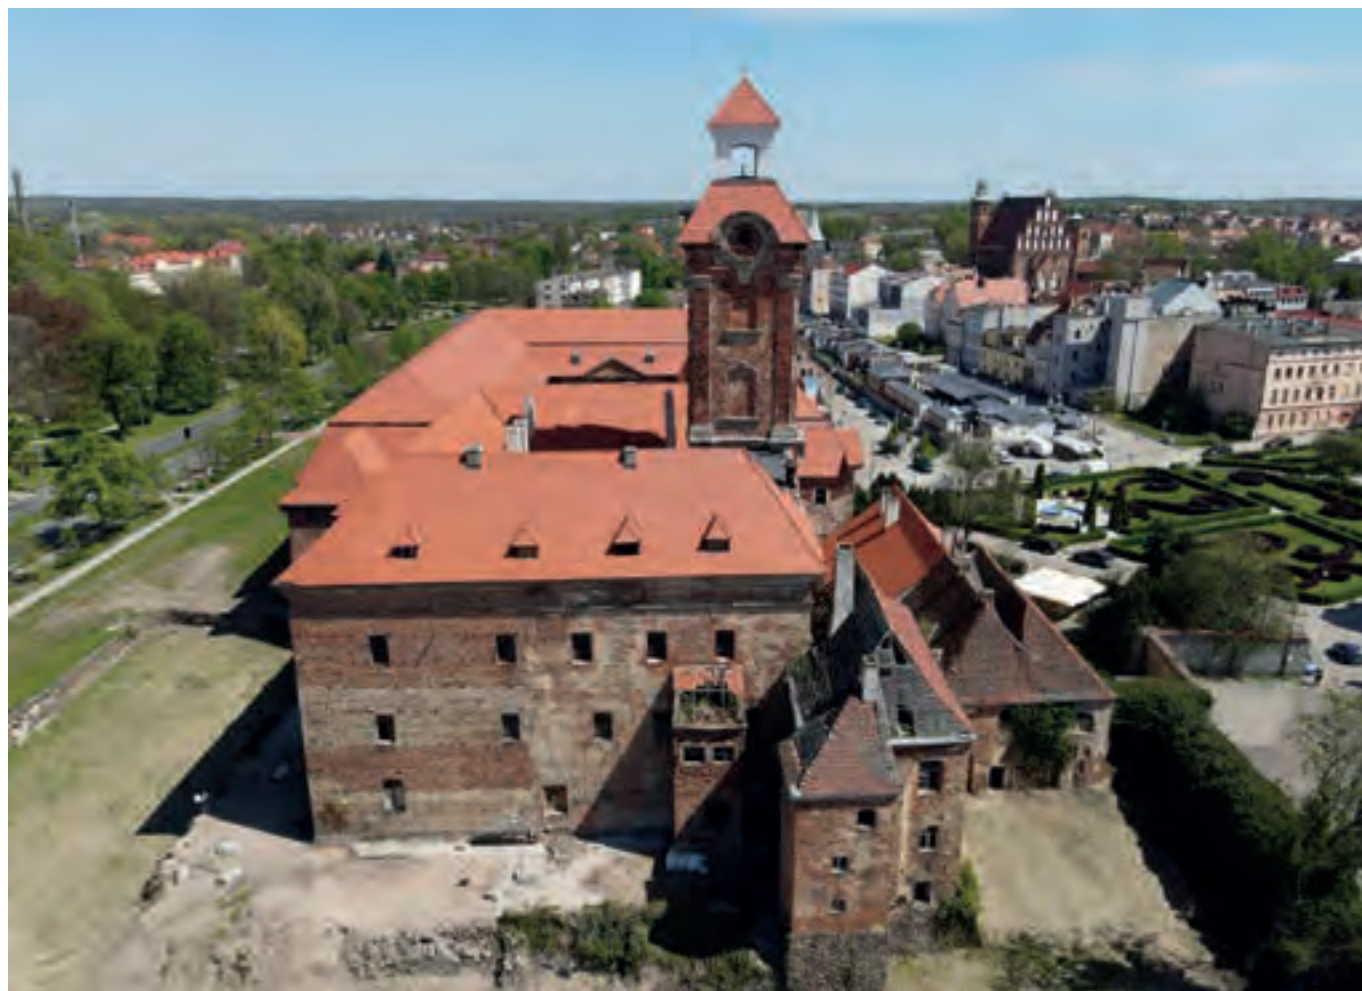
Ryc. 27. Żary, odbudowany po pożarze barokowy hełm zamku Dewinów-Bibersteinów w Żarach w historycznej szacie kolorystycznej, fot. A. Buczyński, 2021
