# LUBUSKIE MATERIAŁY KONSERWATORSKIE 2020

## Prace konserwatorskie i badania

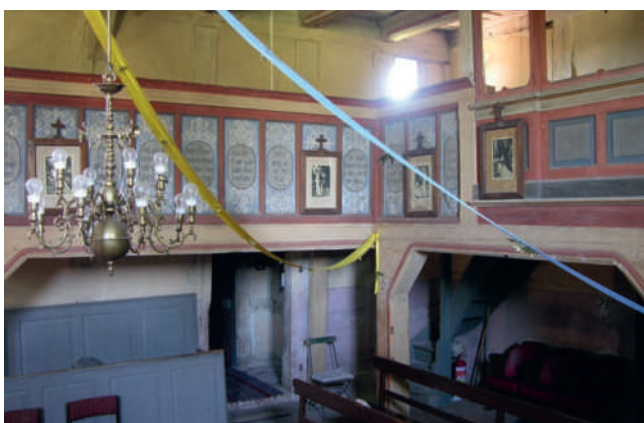
Ryc. 3. Lubiechnia Mała, kościół pw. Podwyższenia Krzyża, korpus, wnętrze, empora poprzeczna i podłużna

Nietypowa sytuacja występuje w obrębie wiązania nr 3. Same wiązanie nie posiada żadnego usztywnienia poprzecznego. W jego obrębie znajduje się jednak, nieco wysunięty z osi wiązania, podciąg konstrukcji empory poprzecznej, na którym opierają się belki podłogowe empory. Po stronie północnej podciąg ten łączy się ze słupem ściany na czop, a po stronie południowej opiera się na dodatkowym słupie przyściennym. W dodatku krótki miecz górny konstrukcji empory poprzecznej po stronie północnej dochodzi jedynie na styk do słupa ściany północnej, a po stronie południowej zachował się ślad po mieczu górnym w postaci odciętej nakładki na podciągu. Sytuacja ta wskazuje na wtórną lokalizację podciągu w obrębie tego wiązania i w związku z tym na zmianę empory<sup>3</sup>.

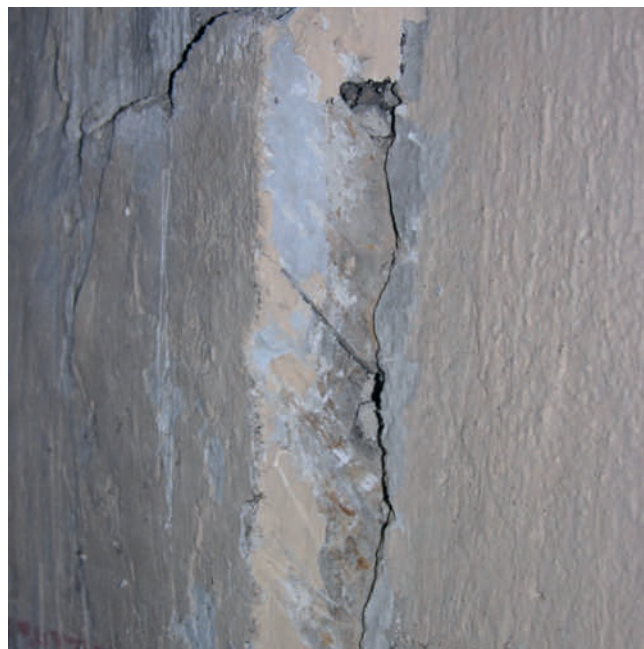
Ryc. 6. Lubiechnia Mała, kościół pw. Podwyższenia Krzyża, korpus, wewnątrz, ściana północna, wiązanie nr 2, słup z obcięcią nakładką po mieczu górnym poniżej drugiego od dołu rzędu rygli

O tej zmianie świadczy także kilka śladów po złączach cieślińskich. W poprzecznym wiązaniu nr 2 odkryto – zarówno po stronie północnej, jak i południowej – poniżej drugiego od dołu rzędu rygli po wewnętrznej stronie słupów gniazda czopowe, a od strony wschodniej poniżej tych gniazd odcięte nakładki (ryc. 6). Kolejne gniazda czopowe znaleziono w słupie północnym tego samego wiązania (wiązanie nr 2) oraz w słupie południowym wiązania nr 5, w każdym przypadku poniżej trzeciego, licząc od dołu rygla (ryc. 7). W dodatku w osi drugiego wiązania po stronie północnej widać wyraźnie w posadzce ślad po miejscu słupa. Miejsce uzupełniono wtórnie za pomocą dwóch cegieł (ryc. 8).

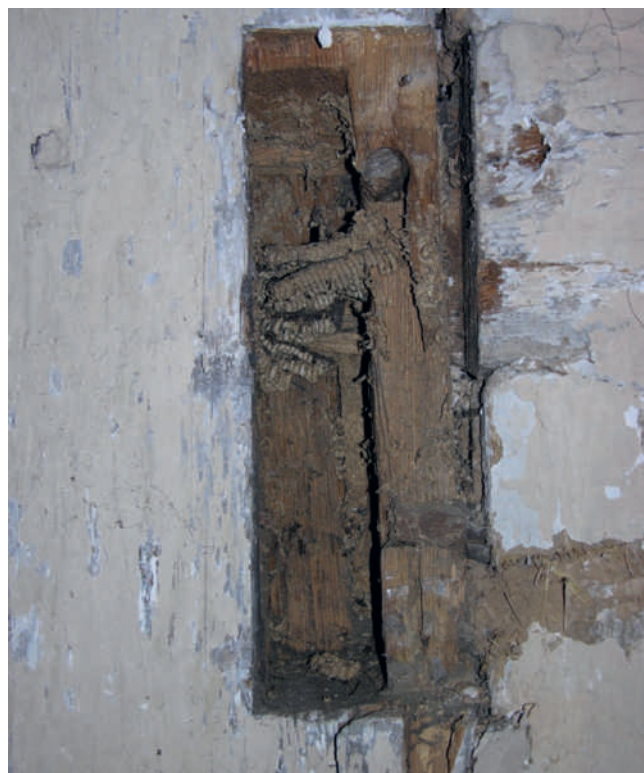
Ryc. 7. Lubiechnia Mała, kościół pw. Podwyższenia Krzyża, korpus, wewnątrz, ściana północna, wiązanie nr 2, słup z gniazdem czopowym oraz ślad po kółku poniżej trzeciego od dołu rzędu rygli

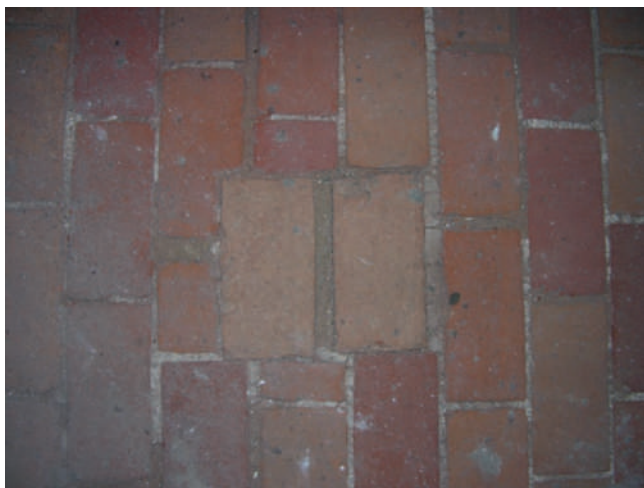
Ryc. 8. Lubiechnia Mała, kościół pw. Podwyższenia Krzyża, korpus, wnętrze, posadzka w obrębie wiązania nr 2, miejsce wtórnie uzupełnione za pomocą cegieł świadczących o lokalizacji słupa pierwotnej empory poprzecznej

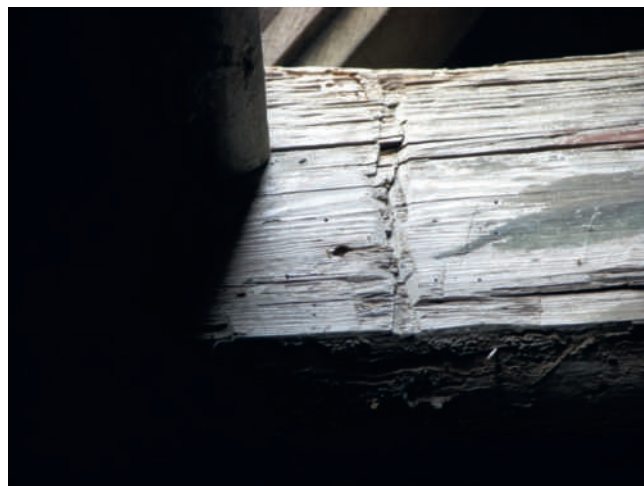
Ryc. 11. Lubiechnia Mała, kościół pw. Podwyższenia Krzyża, więźba nad korpusem, ślady obróbki siekierej

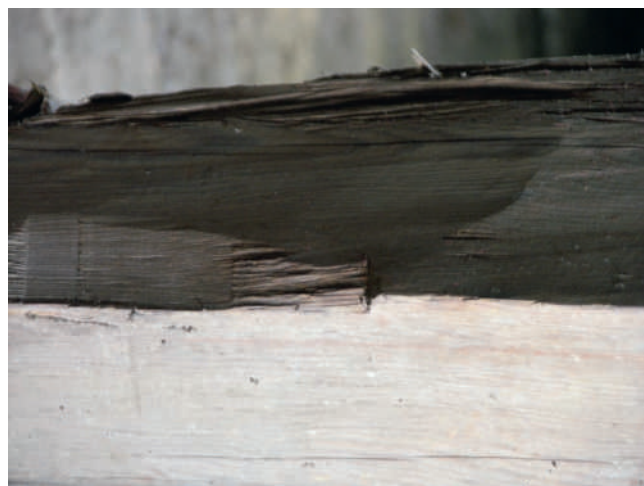
Ryc. 12. Lubiechnia Mała, kościół pw. Podwyższenia Krzyża, więźba nad korpusem, ślady obróbki toporem motykowatym

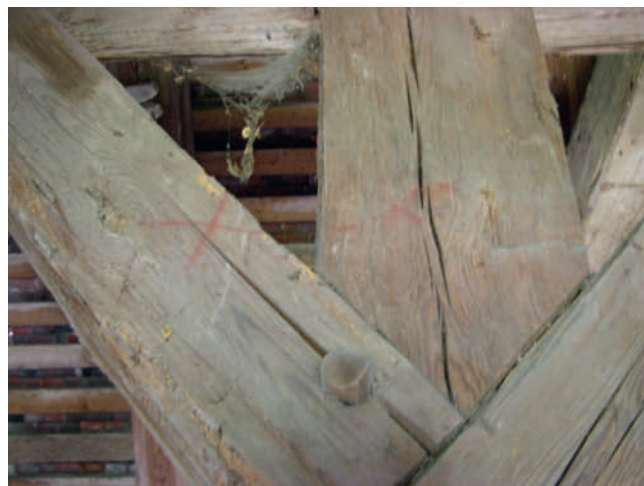
Ryc. 13. Lubiechnia Mała, kościół pw. Podwyższenia Krzyża, więźba nad korpusem, ciesielskie znaki wykonane sangwiną

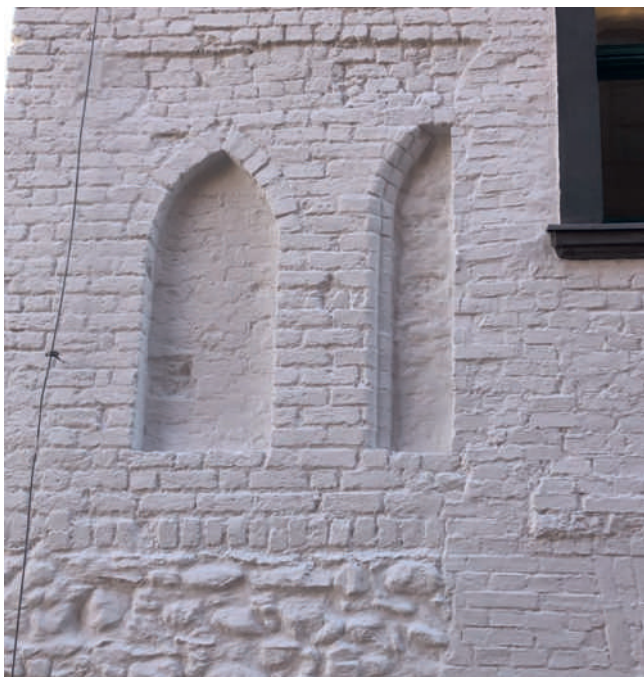
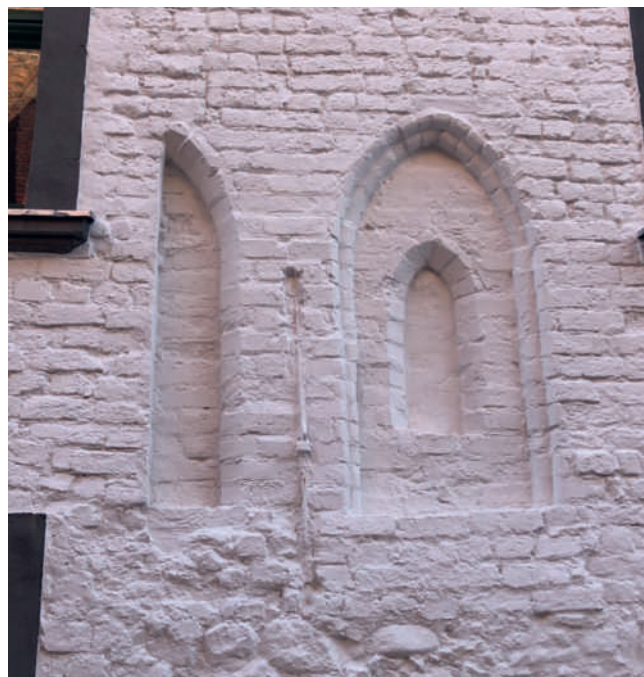
Ryc. 5a. Szprotawa, dawny klasztor magdalenek, elewacja północna, detal blend gotyckich – stan po pracach, fot. A. Legendziewicz

Ryc. 5b. Szprotawa, dawny klasztor magdalenek, elewacja północna, detal blend gotyckich – stan po pracach, fot. A. Legendziewicz

W zdecydowanie większym stopniu zachowana jest artykulacja piętra elewacji północnej. Tutaj uchwycono w filarach międzyokiennych oraz pasie międzykondygnacyjnym 17 ostrołucznych wnęk. Zapewne – na co wskazuje ich lokalizacja – mogły być one rozmieszczone po trzy w ośmiu grupach. Postępując od zachodu, w rejonie pierwszej osi odsłonięto fragmenty trzech wnęk: dwóch zachowanych częściowo oraz jednej niemal kompletnej. Kolejną całą oraz relikw drugie zarejestrowano pomiędzy drugim a trzecim oknem. Pozostałość trzeciej grupy stanowi blenda zlokalizowana w filarze pomiędzy trzecią a czwartą osią, natomiast z czwartej udokumentowano trzy wnęki, w tym jedną w całości. W rejonie wejścia zarejestrowano grupę złożoną z trzech blend – dwóch niekompletnych oraz skrajnej wschodniej zachowanej w całości z prześwietem niewielkiego okna o wymiarach 30×60 cm. Po lewej stronie obramienia wejścia uchwycono dwa niewielkie odcinki ościeży dwóch wnęk szóstej grupy. Z dwóch pozostałych par zachowane są trzy blendy: jedna w rejonie okna dziewiątej osi oraz jedna kompletna i jedna fragmentaryczna na wschodnim skraju ściany. Gabaryt tła we wszystkich blendach był zbliżony i wynosił od 60 do 65 cm szerokości oraz około 150 cm wysokości do klucza ostrołuku. Różniły się one natomiast profilem ościeży. Zastosowano do ich wymurowania cztery kształtki ceramiczne wyciskane przed wypałem w formach strycharskich oraz prostą cegłę (profile A-E). Powyżej wnęk na skrajach elewacji uchwycono odcinki płytkiej płyciny fryzowej wysokości 4 warstw cegły.

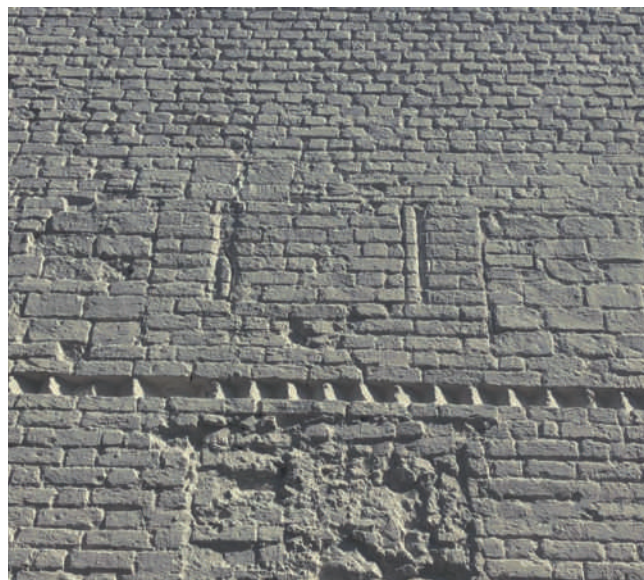
Ryc. 5c. Szprotawa, dawny klasztor magdalenek, elewacja zachodnia, detal szczytu gotyckiego – stan po pracach, fot. A. Legendziewicz

Zachodnie zamknięcie budynku tworzyła ściana zwieńczona trójkątnym szczytem. Jego podstawę stanowił opisany powyżej fryz ceglany. Kompozycja składała się z siedmiu wnęk o nieznanym obecnie wykroju (zapewne ostrołucznych). Środkowa o szerokości około 90 cm i umieszczona 4 warstwy cegły powyżej fryzu posiadała krawędzie wykonane z kształtek

ceramicznych (tzw. wałeczek z dzióbkiem). Pozostałe miały analogiczną szerokości i proste krawędzie, a rozmieszczone były co około 45 cm. W pasie piętra zarejestrowano wysokie okno o niezachowanym łuku zwieńczenia oraz zapewne rozglifionych ościeżach. Przypuszczalnie mogły je flankować wnęki podobne do tych stwierdzonych na dłuższych elewacjach. Po stronie północnej uchwycono fragment krawędzi jednego takiego detalu. Przyziemie pozbawione było otworów.

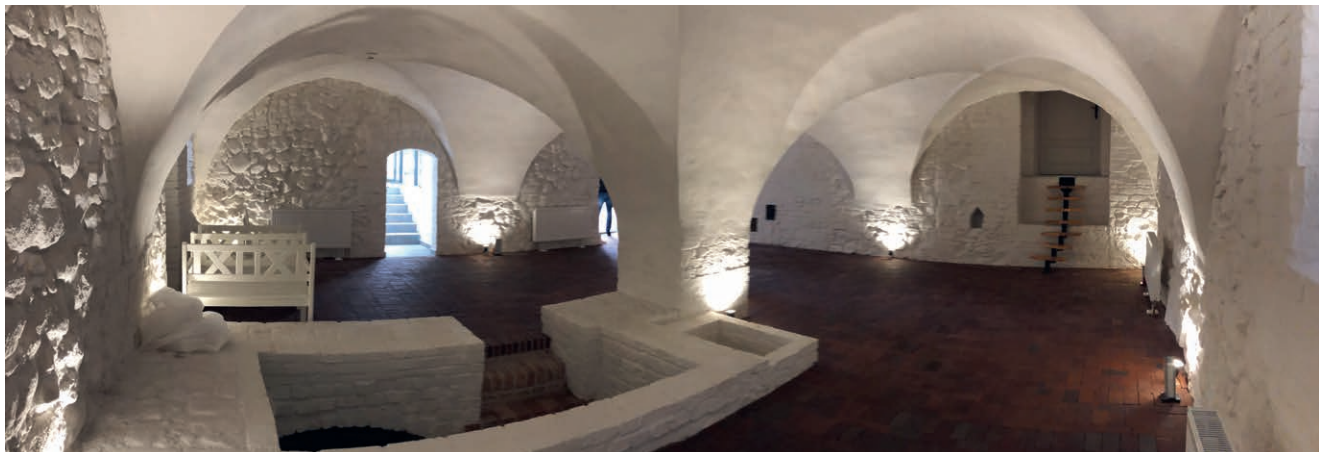
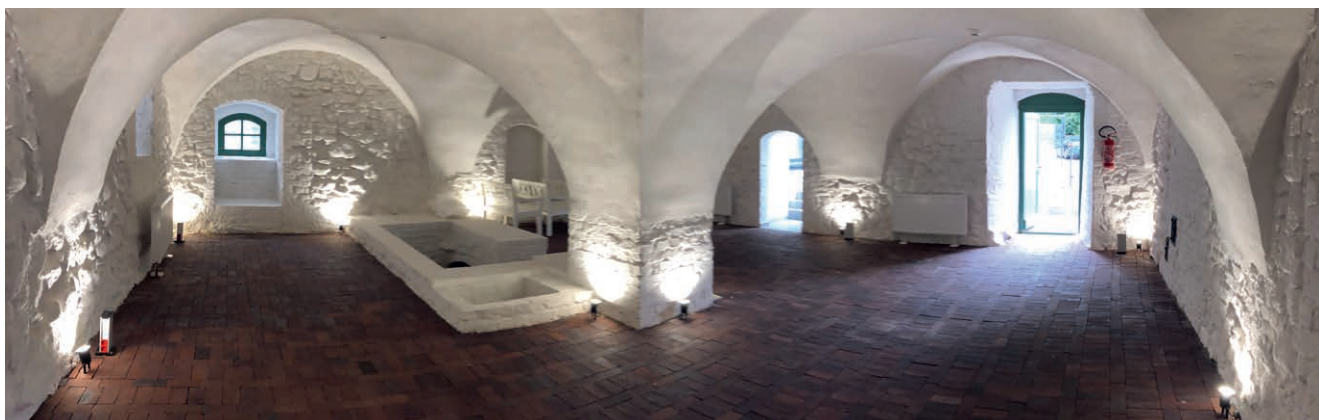
Ryc. 7a. Szprotawa, dawny klasztor magdalenek, parter, pasmo wschodnie, wnętrze sali renesansowej ku zachodowi – stan po pracach, fot. A. Legendziewicz

Ryc. 7b. Szprotawa, dawny klasztor magdalenek, parter, pasmo wschodnie, wnętrze sali renesansowej ku południowi – stan po pracach, fot. A. Legendziewicz

funkcji nakryte trójprzęsłowym sklepieniem krzyżowo-żebrowym. Żebra o profilu jednowklęskowym prawdopodobnie oparto na wspornikach.

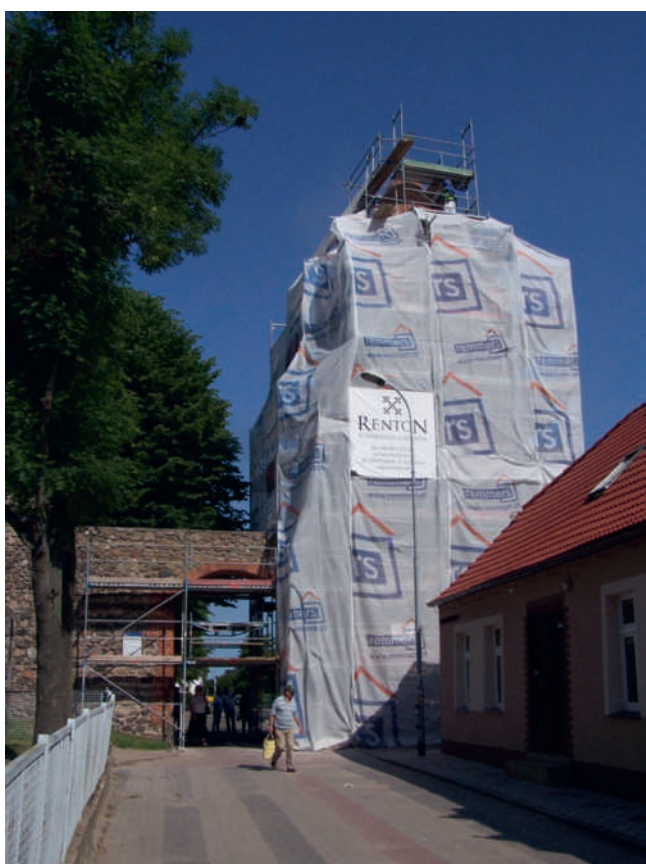
Ryc. 12. Baszta Więzienna, remont, 2013 r., fot. M. Bidol

Stan techniczny baszty w 2011 r. był na tyle niezadowolający, że zdecydowano o sporządzeniu dokumentacji projektowej i rozpoczęciu starań o pozyskanie środków zewnętrznych na wykonanie kolejnego remontu. W obrębie baszty stwierdzono zarysowania. W miejscach uszkodzeń zamocowane zostały marki kontrolne, które jednak w przeciągu kilku miesięcy nie wykazały zmian. Na podstawie sporządzonej opinii stwierdzono, że uwarstwienie geologiczne jest korzystne dla stateczności obiektu, ponieważ zarówno baszta jak i brama spoczywają na gruntach odpornych na przemarzanie oraz nienarażonych na wysoki i zmienny poziom wód gruntowych. Na tej podstawie przyjęto, że przyczyną uszkodzeń były zmiany w układzie obciążeń podłoża przez dociążenie pierwotnej otwartej baszty ścianami i ceramicznym helmem, a także miejscowe odciążenie przez wykonanie w sąsiedztwie bramy, co spowodowało powolne, nierównomierne osiadanie obiektu<sup>23</sup>. Zarazem przyczyną zniszczeń były wtórnie wprowadzone zaprawy na bazie spoiwa cementowego. Przy zastosowaniu zapraw o zbyt niskiej porowatości i nasiąkliwości degradacji uległy przede wszystkim górne, ceramiczne partie baszty. Poza tym wtórnie użyte materiały o niewłaściwych parametrach fizycznych przyczyniły się do obniżenia wartości estetycznych. W wielu

miejskach odnotowano wzrost roślinności, w tym samosiewów (zwłaszcza w obrębie tarasu obserwacyjnego) i mikroorganizmów wpływający na zawilgocenie murów. Część materiału ceglanego była spękana i wypłukana. Zaobserwowano zarazem wysolenia i będące ich wynikiem złuszczenie powierzchni cegieł<sup>24</sup>. Natomiast negatywny wpływ na wartości architektoniczne zabytku posiadały niewprawne naprawy wykonane podczas poprzedniego remontu, w tym wykończenia narożników w zwieńczeniu partii prostopadłościowej, korony murów wokół otwartej platformy i lica narożnika w partii kamiennej. W założeniach sformułowanych w dokumentacji projektowej, zdecydowano o naprawie zarysowań, uporządkowaniu przekształconego wątku ceglanego, odtworzeniu i uporządkowaniu stolarki drzwiowej oraz wykonaniu prac konserwatorskich w oparciu o ustalenia badawcze i przygotowany program prac konserwatorskich<sup>25</sup>.

wapiennym. Założono również m.in. oczyszczenie kamieni i cegieł z zabrudzeń, wzmocnienie struktury cegieł i historycznych zapraw spoinujących, wymianę wtórnych cegieł, uzupełnienie ubytków cegieł i zapraw w spoinach, a także odtworzenie wypraw tynkarskich w blendach. Ponadto zdecydowano o usunięciu cementowej wylewki w obrębie tarasu, wykonaniu nowej izolacji ze spadkiem i odprowadzeniu wody za pomocą ceramicznych rzygaczy oraz zabezpieczeniu korony muru. Zaplanowano też oczyszczenie i zabezpieczenie chorągiewki i drewna przeznaczonego do ekspozycji<sup>26</sup>.

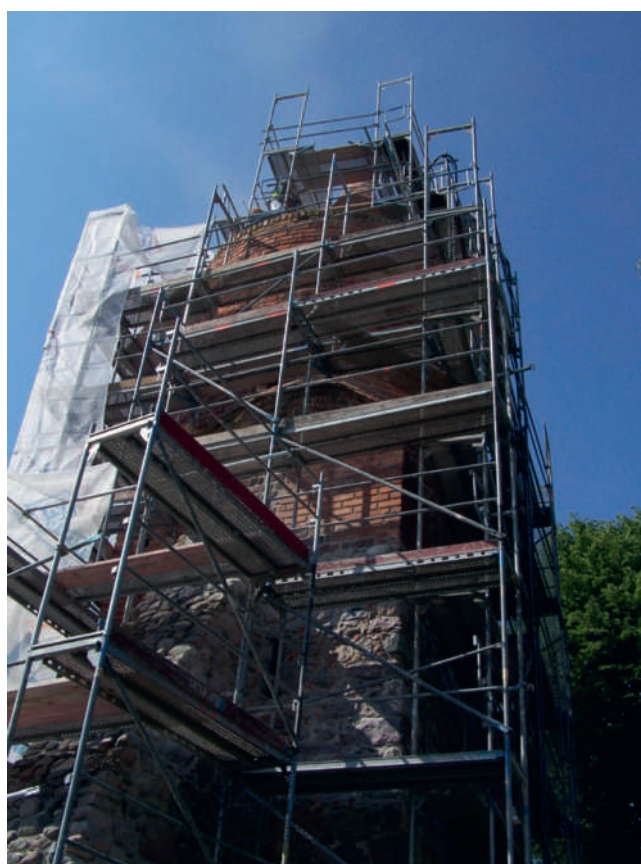
Ryc. 13. Baszta Więzienna, remont, 2013 r., fot. M. Bidol

Baszta Więzienna była wielokrotnie remontowana i modernizowana. Na początku XX w. budowla wraz z przylegającą bramą została poddana kompleksowemu remontowi polegającemu na uzupełnieniu ubytków cegieł i spoinowania<sup>21</sup>. W 1986 r. mgr inż. arch. Roman Mycka dokonał oceny stanu technicznego baszty i określił zakres niezbędnych prac: *Mur kamienny znajduje się w dobrym stanie technicznym. Narożniki*

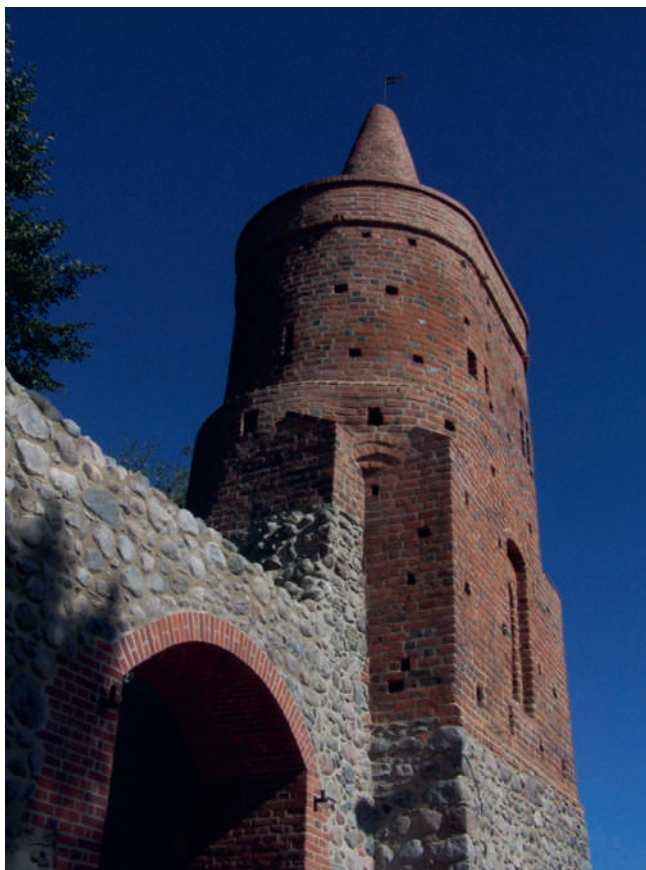
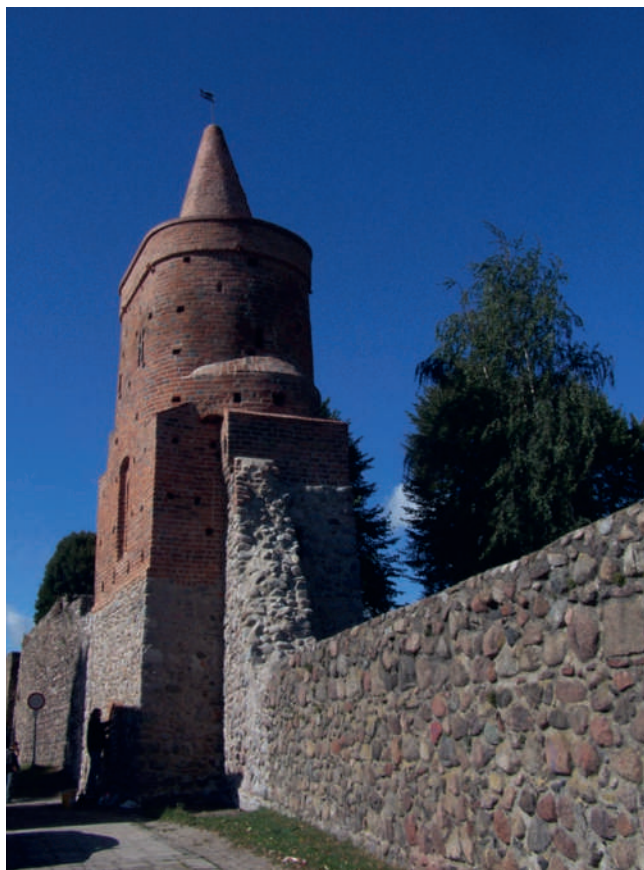
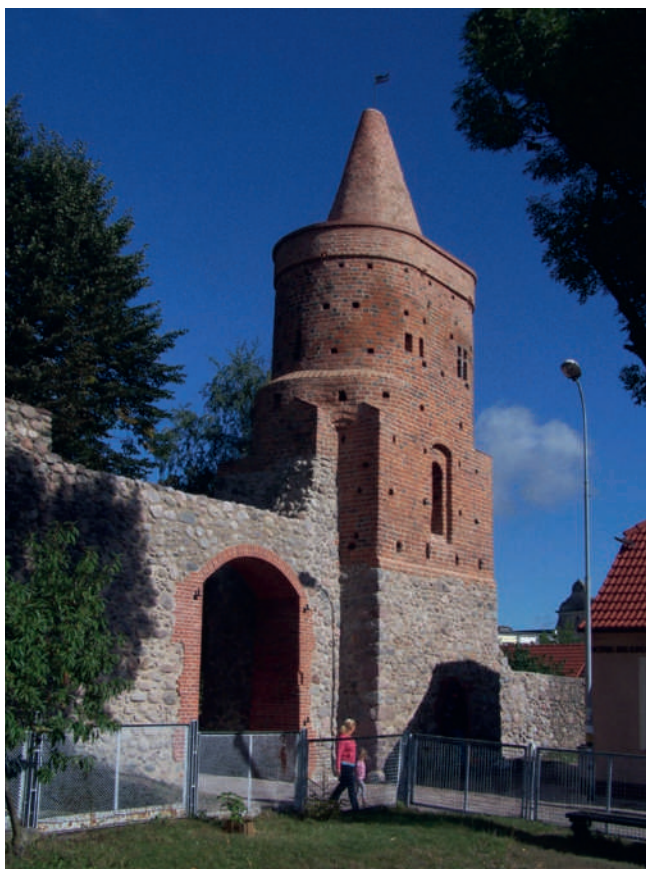
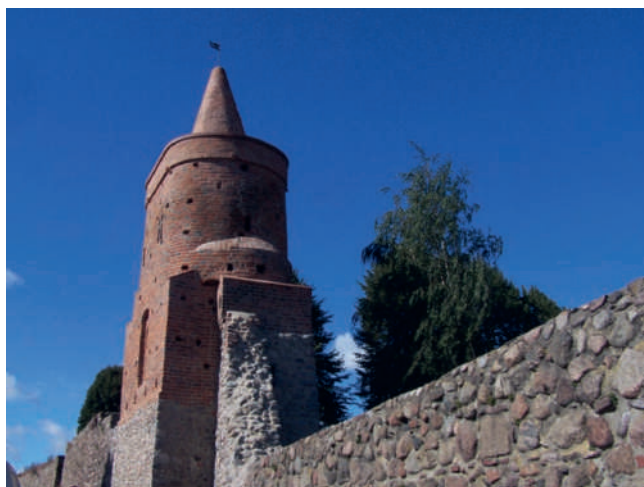
Ryc. 14. Baszta Więzienna, stan po remoncie, fot. M. Bidol

Ryc. 15. Baszta Więzienna, stan po remoncie, fot. M. Bidol

Ryc. 16. Baszta Więzienna, stan po remoncie, fot. M. Bidol

Ryc. 17. Baszta Więzienna, stan po remoncie, fot. M. Bidol

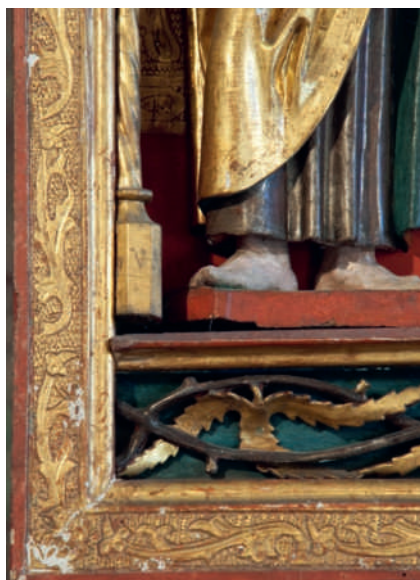
Ryc. 5. Wichów – ornament ryty w zaprawie wokół kwatery centralnej ołtarza – stan przed konserwacją, fot. B. Anusiak

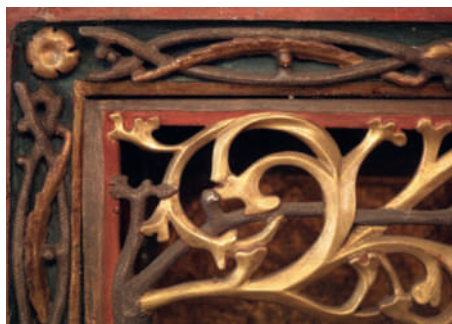
Ryc. 7. Chichy – fragment ornamentu kwatery centralnej – charakterystyczny snycerski kwiat wraz z ornamentem, fot. B. Anusiak

Wokół rzeźbionych przedstawień, na wszystkich trzech omawianych ołtarzach, umieszczono analogiczną wic roślinną, rzeźbioną z całych kawałków drewna, przestrzennie. Złożona wic owinięta jest wokół okrągłego, srebrzonego patyczka. Powtarzającym się motywem jest również pięciolistny złożony kwiat (o odgiętych do tyłu płatkach, umieszczany w narożnikach obramień od strony kwatery lub wkomponowany w samą wic) i ornamenty na predelli. Wspomniane elementy mają analogiczne wymiary, sposób opracowania odwrócia, rozwiązanie mocowania do kwatery.

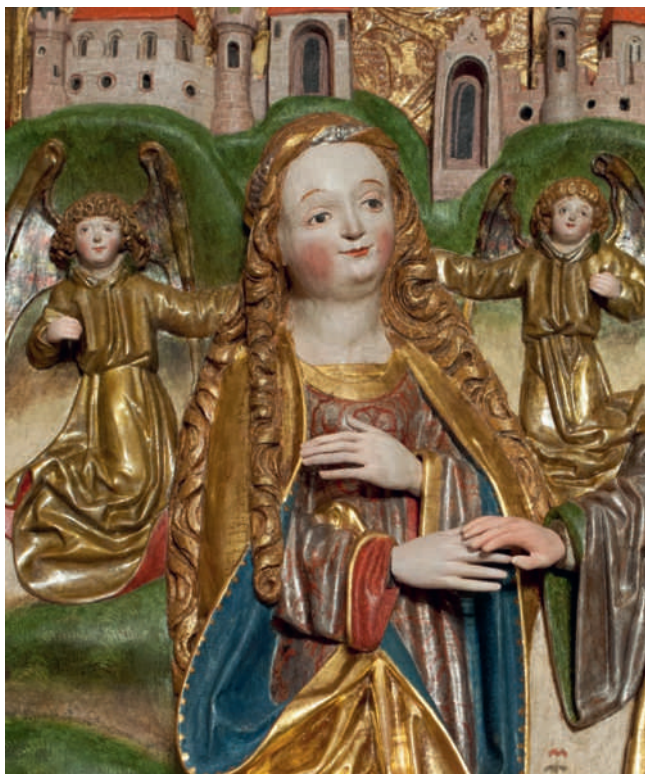
Ryc. 9. Chotków – kwatery nawiedzenia – charakterystyczne opracowanie złotem włosów Najświętszej Maryi Panny i aniołów – stan po konserwacji, fot. B. Anusiak

Przeprowadzone badania ujawniły i potwierdziły wspólny sposób opracowania włosów postaci Najświętszej Maryi Panny, włosów aniołów (analogiczne opracowanie również na rzeźbie św. Jana z wichowskiego ołtarza). We wszystkich przypadkach partię włosów podmalowywano czerwienią cynobrową, następnie nakładano złoto. Nie udało się jednoznacznie ustalić spoiwa, jednak biorąc pod uwagę sposób opracowania, najbardziej prawdopodobne jest zastosowanie spoiwa klejowego (pochodzenia zwierzęcego).

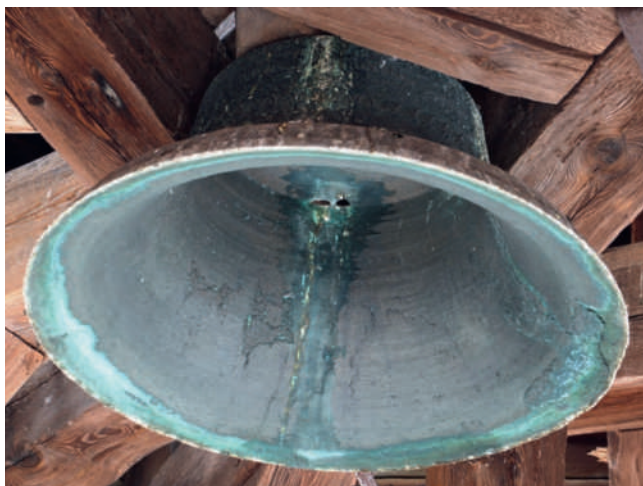
Ryc. 1. Dzwon zegarowy z 1635 r., widok wnętrza tuby wraz z otworami „przestrzałami”, naciekami korozyjnymi oraz śladami odlewniczymi, stan 18.08.2020 r., fot. M. Tureczek

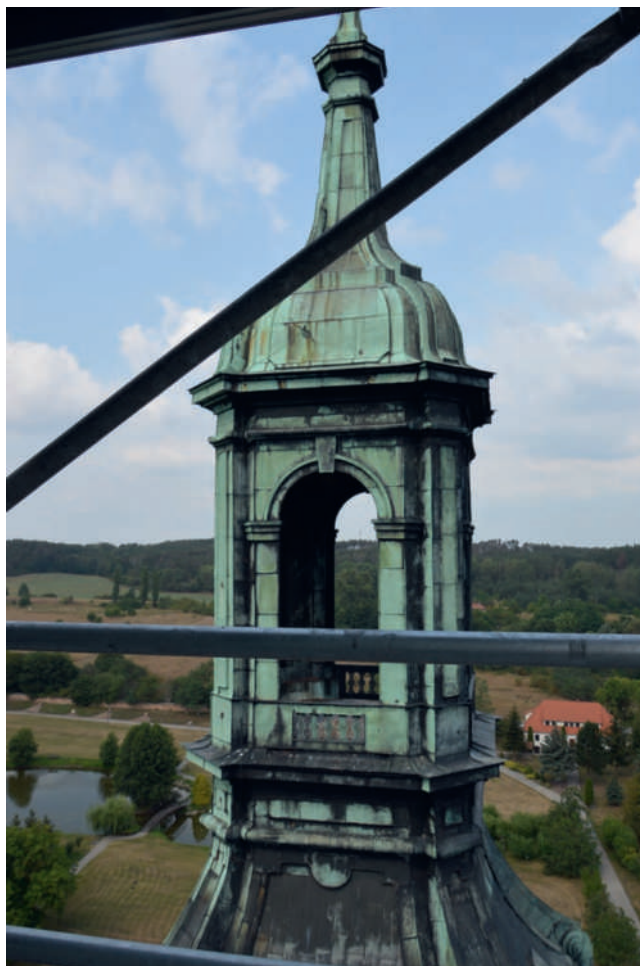
Ryc. 3. Latarnia wieży północnej, gdzie zawieszony jest dzwon „godzinowy”, stan 18.08.2020 r., fot. M. Tureczek

Ocena zawieszenia dzwonu wykazała konieczność kompleksowej naprawy elementów konstrukcyjnych. Drewno konstrukcyjne cechuje się znacznym postępem korozji, która wynika zarówno z obecności czynników biologicznych, jak też fizycznych. Elementy konstrukcji zostały uszkodzone głównie w wyniku działania wilgoci oraz temperatury. Stwierdzono pęknięcia o głębokości większej niż 5 mm na długich odcinkach drewna konstrukcyjnego, liczne odkształcenia, ponadto stwierdzono uszkodzone mocowanie dzwonu. Stan drewna doprowadził do obłuzowania mocowania sztywnego, charakterystycznego dla dzwonów zegarowych z uwagi na specyfikę pobudzenia. Podczas oględzin stwierdzono także liczne luzy i kołysanie odlewu po możliwość oderwania się od stropu latarni wieżowej z uwagi na rozkład drewna. Trzpień mocujący dzwonu pokryty znaczną warstwą korozji wżerowej<sup>8</sup>.

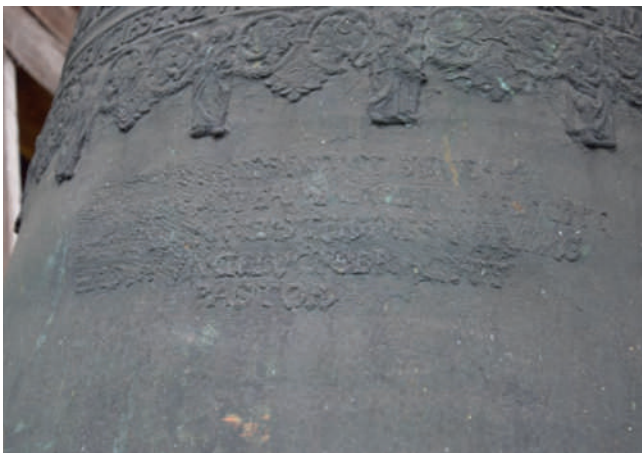
Ryc. 3. Usunięta mechanicznie inskrypcja na płaszczu dzwonu, fot. M. Tureczek 2020 r.

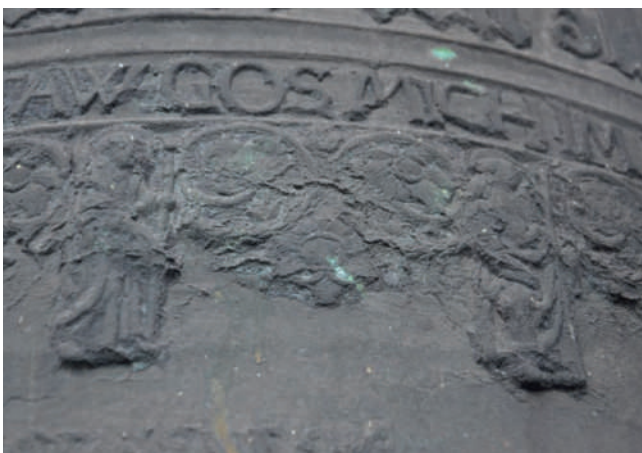
Ryc. 5. Zanieczyszczenia i tlenki miedzi w obrębie dekoracji, fot. M. Tureczek 2020 r.

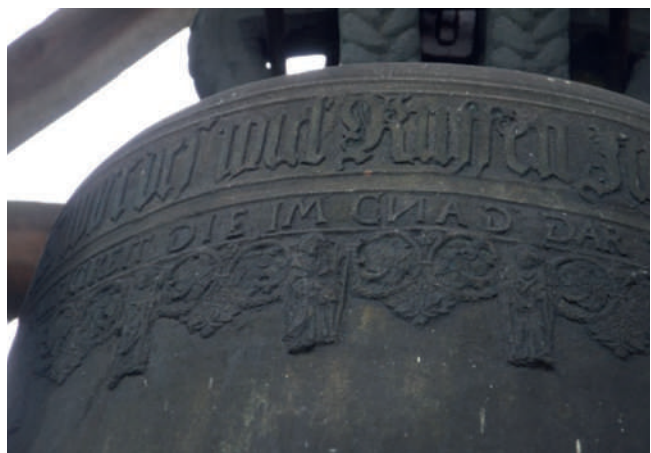
Ryc. 6. Zanieczyszczenia w obrębie inskrypcji i dekoracji, fot. M. Tureczek 2020 r.

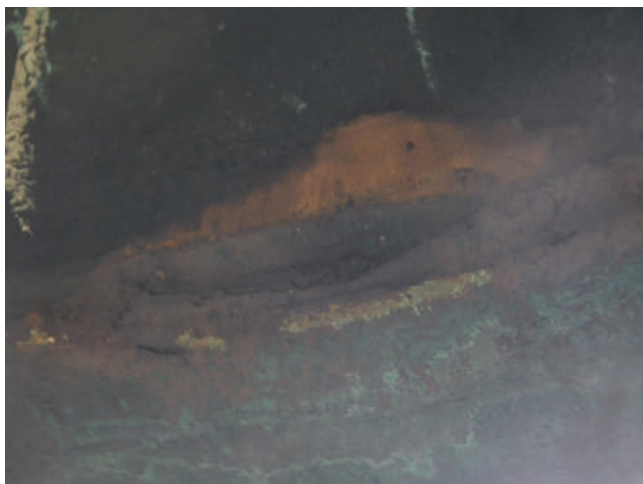
Ryc. 9. Uszkodzenie mechaniczne kryzy powstałe wskutek pracy ostrego bijaka, fot. M. Tureczek 2020 r.

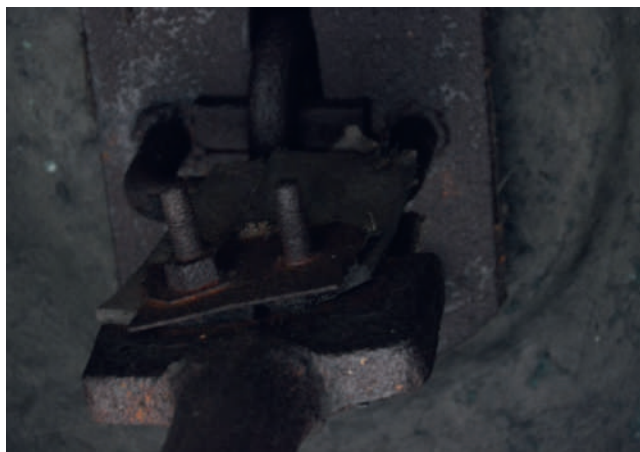
Ryc. 10. Uszkodzony pas i mocowanie serca, fot. M. Tureczek 2020 r.

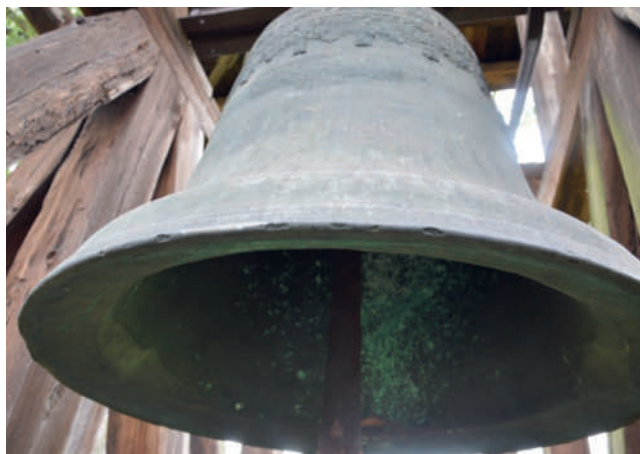
Ryc. 11. Wyszczerbienia krawędzi, widoczne na sercu miejsce uderzenia o krawędź oraz zużycie kryzy, fot. M. Tureczek 2020 r.

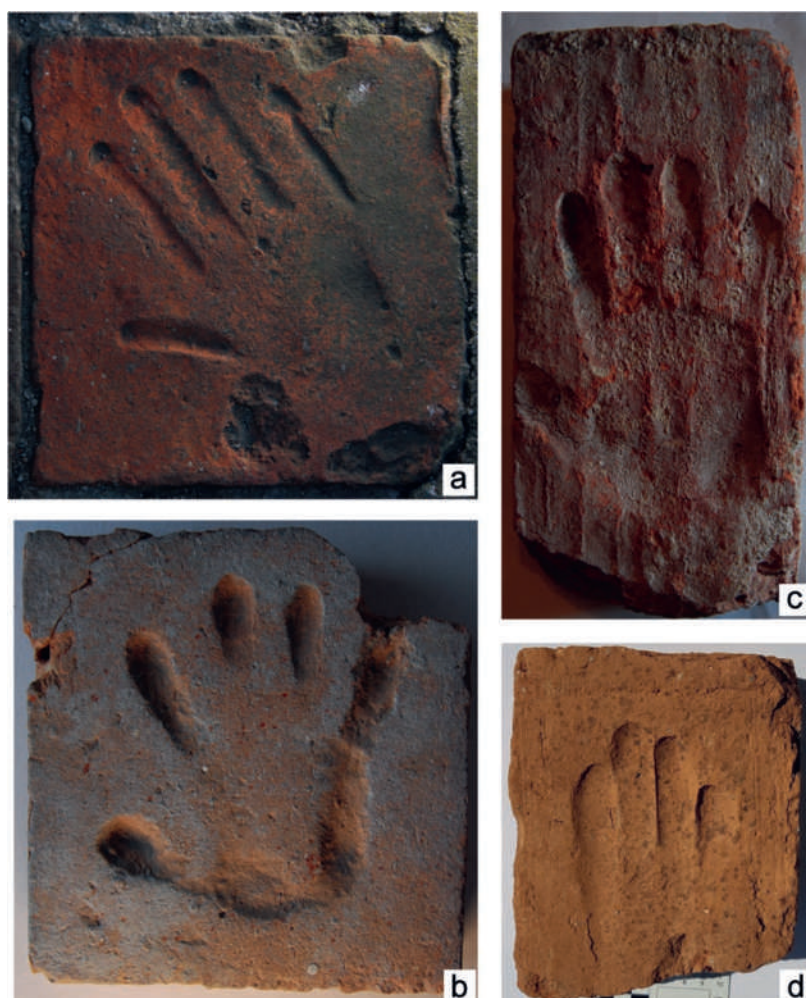
Ryc. 2. Przykłady oznaczeń w formie odcisku dłoni: a) płytka posadzkowa w jednej z kaplic na terenie dawnego cmentarza ewangelickiego w Koźuchowie, b) płytka posadzkowa z kościoła filialnego pw. św. Judy Tadeusza w Rudnie (powiat nowosolski), c) cegła tzw. palcówka z budynku przy ul. Rynek 18 w Koźuchowie, d) fragment cegły wydobyty podczas badań archeologicznych na terenie dawnego klasztoru sióstr magdalenek w Szprotawie, fot. A. Duda 2020 r.

Inną formą wykonania znaku zarejestrowaną na budulcu ceramicznym jest zamierzony odcisk dłoni. Wśród odnotowanych egzemplarzy wyróżnić można odciski na kwadratowych płytkach posadzkowych zachowanych w jednej z kaplic na terenie dawnego cmentarza ewangelickiego w Koźuchowie (ryc. 2a) oraz w kościele filialnym pw. św. Judy Tadeusza w Rudnie, gm. Nowa Sól (ryc. 2b). Odciski wykonywane były także na ceglach, o czym świadczy egzemplarz prezentowany na ekspozycji w Izbie Regionalnej w Koźuchowie (ryc. 2c) oraz fragment cegły wydobyty podczas badań archeologicznych na terenie dawnego klasztoru sióstr magdalenek w Szprotawie (ryc. 2d), przy czym ostatni odcisk przedstawia fragment odcisku dłoni w formie czterech palców.

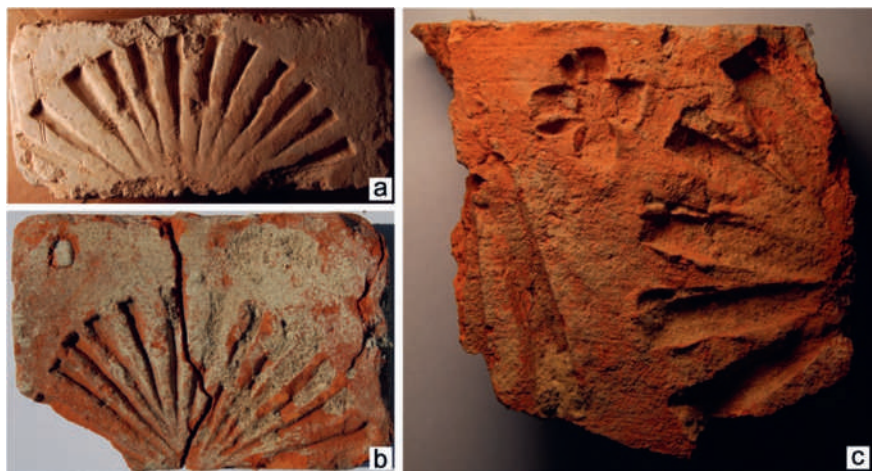
Ryc. 3. Przykłady stempli z tzw. motywem słonecznym: a) cegła odnaleziona na terenie Starego Miasta w Kostrzynie nad Odrą, b) cegła wydobytą podczas badań archeologicznych na terenie dawnego klasztoru sióstr magdalenek w Szprotawie, c) cegła odnaleziona w trakcie badań archeologicznych na terenie Starego Miasta w Kostrzynie nad Odrą, fot., A. Duda 2020 r.

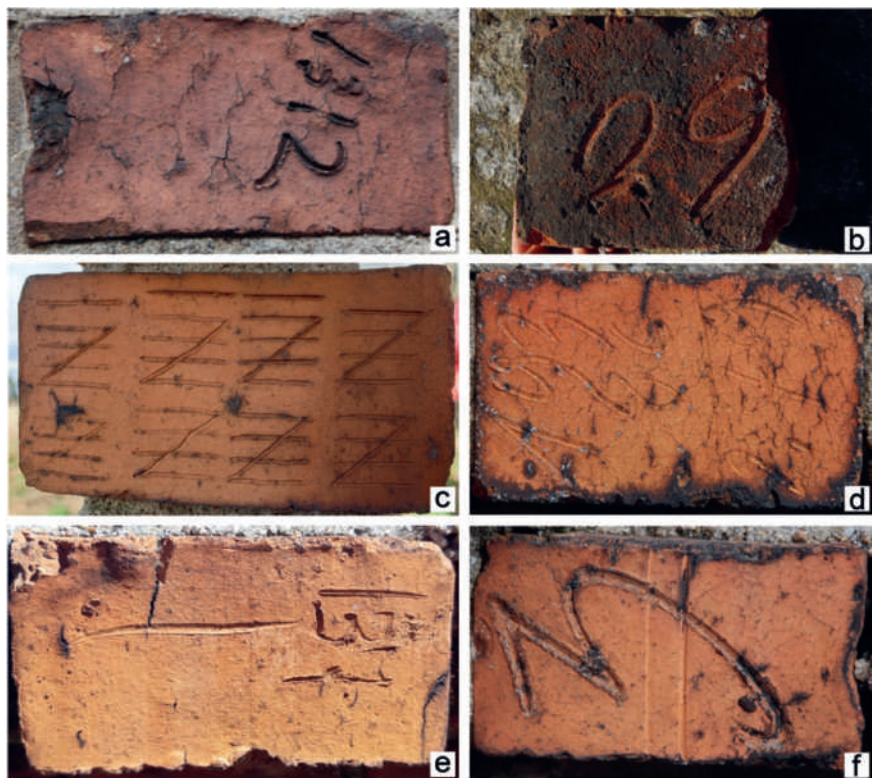
Ryc. 9. Przykłady oznaczeń rachunkowych: a) cegła w elewacji budynku gospodarczego w miejscowości Stypułów, gm. Koźuchów, b) fragment cegły z liczbą 29 odnaleziony na terenie zespołu pałacowo-parkowego w Zatoniu, c) cegła z numerycznym oznaczeniem kreskowym w murze ogrodzenia cmentarza w Mirocinie Dolnym, d) cegła z zapisem rachunkowym w murze ogrodzenia cmentarza w Mirocinie Dolnym, e) cegła z cyfrą 137 i kreską na główce cegły w murze ogrodzenia cmentarza w Mirocinie Dolnym, f) cegła z cyfrą 3 na główce w murze ogrodzenia cmentarza w Mirocinie Dolnym, fot. A. Duda 2020 r.

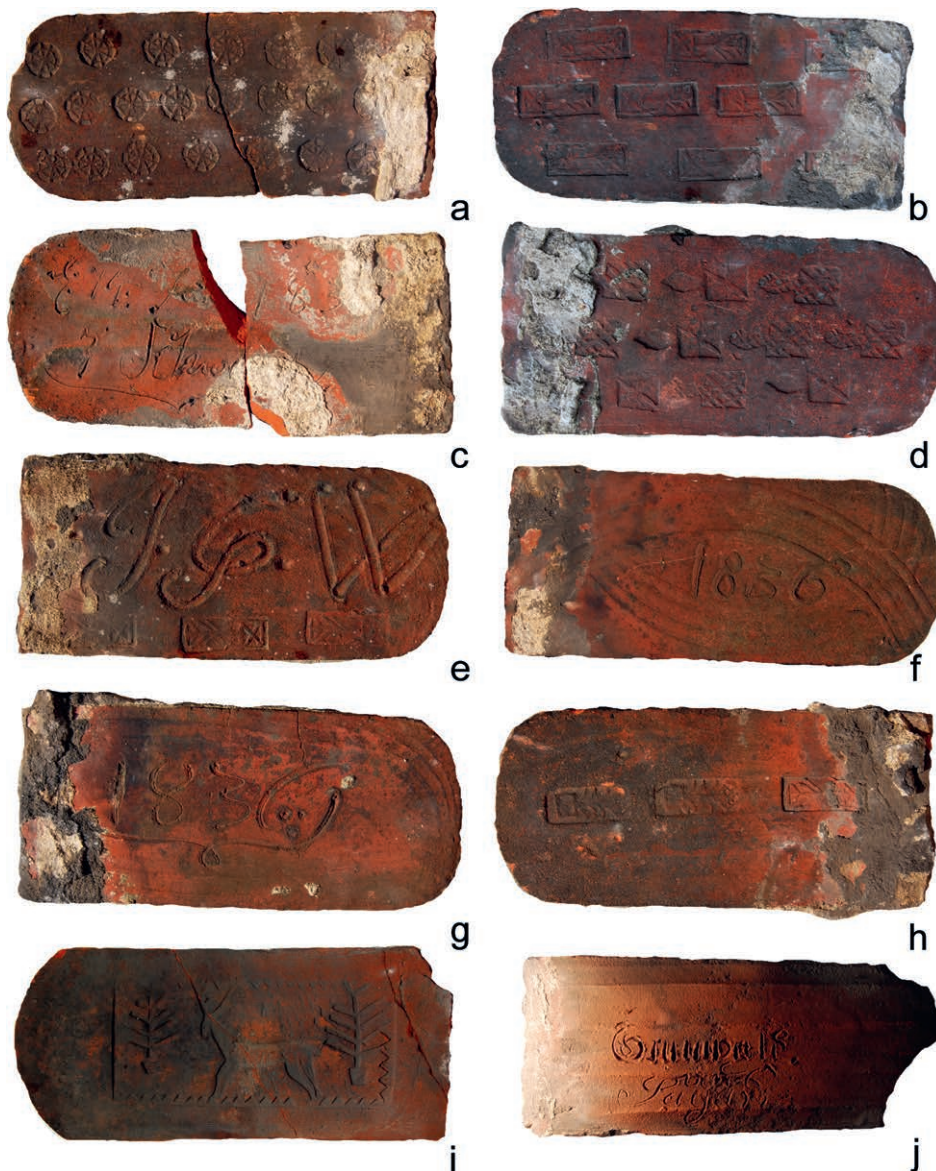
Ryc. 8. Przykłady inskrypcji i oznaczeń na dachówkach karpiówkach: a) oznaczenia stemplem z motywem gwiazdki, dachówka z kościoła parafialnego pw. św. Marcina w Świdnicy, b) oznaczenie prostokątnym stemplem z motywem przekreślonego kwadratu i uproszczoną formą drzewka, dachówka z kościoła parafialnego pw. św. Marcina w Świdnicy, c) inskrypcja oraz data na dachówce z kościoła parafialnego pw. św. Marcina w Świdnicy, d) dwa rodzaje stempli z motywem kwadratu zawierającego kratkę i gwiazdkę oraz zwieńczenie w formie płomienia, dachówka z kościoła parafialnego pw. św. Marcina w Świdnicy, e) inskrypcja o treści: J-S-W oraz prostokątne stemple, dachówka z kościoła parafialnego pw. św. Marcina w Świdnicy, f) data 1850 ujęta w łukowo ukształtowanie żłobkowanie, dachówka z kościoła parafialnego pw. św. Marcina w Świdnicy, g) data 1836 ze śladami żłobkowania wzdłuż krawędzi, dachówka z kościoła parafialnego pw. św. Marcina w Świdnicy, h) oznaczenie prostokątnym stemplem z motywem roślinnym, dachówka z kościoła parafialnego pw. św. Marcina w Świdnicy, i) duży stempel z dekoracyjnym żąbkowaniem przy krawędziach, zawierający uproszczony wizerunek jelenia oraz dwa flankujące drzewka w niewielkich doniczkach, dachówka z budynku gospodarczego w Wojcieszycach, gm. Kłodawa, j) inskrypcja o treści Grundwald / aüs / Sagan, dachówka z pałacu w Borowinie, gm. Szprotawa, fot. A. Duda 2020 r.

Interesującą grupę oznaczonej ceramiki budowlanej tworzą inskrypcje. Udokumentowane materiały to zarówno ceramika pokryć dachowych (dachówki i gąsior), jak i cegły. Prezentują one m.in. sentencje psalmów, podpisy rzemieślników, oznaczenia liczbowe, daty<sup>10</sup>. Wykonywane były ręcznie za pomocą palca, ostrego narzędzia lub patyczka. W trakcie badań prowadzonych w bieżącym roku zarejestrowane zostały m.in. cegły z datami. Przykładem jest np. cegła z wykopu archeologicznego na dziedzińcu ratusza w Bytomiu Odrzańskim z datą 1833 (ryc. 7g), cegła z datą 1886 wmurowana w jeden z budynków gospodarczych w Dąbrówce Wielkopolskiej, gm. Zbąszynek (ryc. 7f), cegła z datą 1828 pochodząca z kościoła pw. Podwyższenia Krzyża Świętego w Wojcieszycach, gm. Kłodawa (ryc. 7e), dwie cegły odkryte na obszarze tzw. Starego Miasta w Kostrzynie nad Odrą – pierwsza z odciskiem specjalnie przygotowanego stempla obejmującego całą płaszczyznę cegły, zawierającego datę 1751 i monogram, ujęte w formę uproszczonej wici roślinnej, druga z datą 1680 i monogramem podkreślone prostą formą stylizowanych łodyg z listkami (ryc. 7a, 7b). Wśród przykładów podpisów, przypuszczalnie rzemieślników pracujących w cegielniach, wskazać można cegłę z inicjałami odnalezioną w okolicach Żar (ryc. 7d). Do ciekawych egzemplarzy dachówek należy karpiówka z pałacu w miejscowości Borowina, na której wykonana została inskrypcja o treści *Grunwald. / aūs / Sagan* (ryc. 8j). Inne

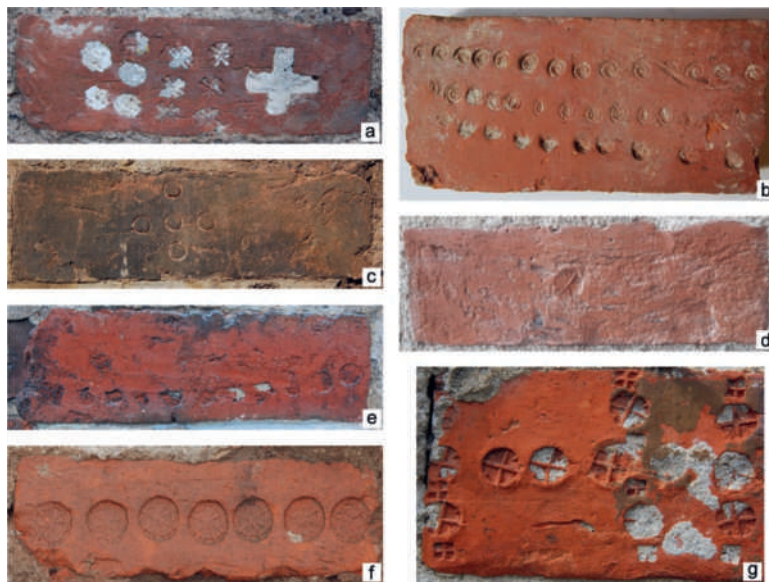
Ryc. 4. Cegły z oznaczeniami strycharскими w formie zwielokrotnionych stempli: a) cegła wmurowana w północną elewację zamku joannitów w Słońsku (powiat sulęciński), b) cegła wydobycza podczas badań archeologicznych z zasypu krypty w Gorzowie Wielkopolskim, c) cegła wmurowana we wschodnią ścianę wieży fary w Gubinie, d) cegła wmurowana w północną przyporę prezbiterium katedry w Gorzowie Wielkopolskim e) cegła południowej elewacji wieży kościoła parafialnego pw. Wniebowzięcia Najświętszej Maryi Panny w Żaganiu, f) cegła z tzw. tunelu przy ruinach zamku na terenie Starego Miasta w Kostrzynie nad Odrą (fot. K. Socha 2012 r.), g) cegła profilowana portalu kościoła filialnego Wniebowzięcia Najświętszej Maryi Panny w miejscowości Słowniu, gm. Dobiegniew, fot. A. Duda

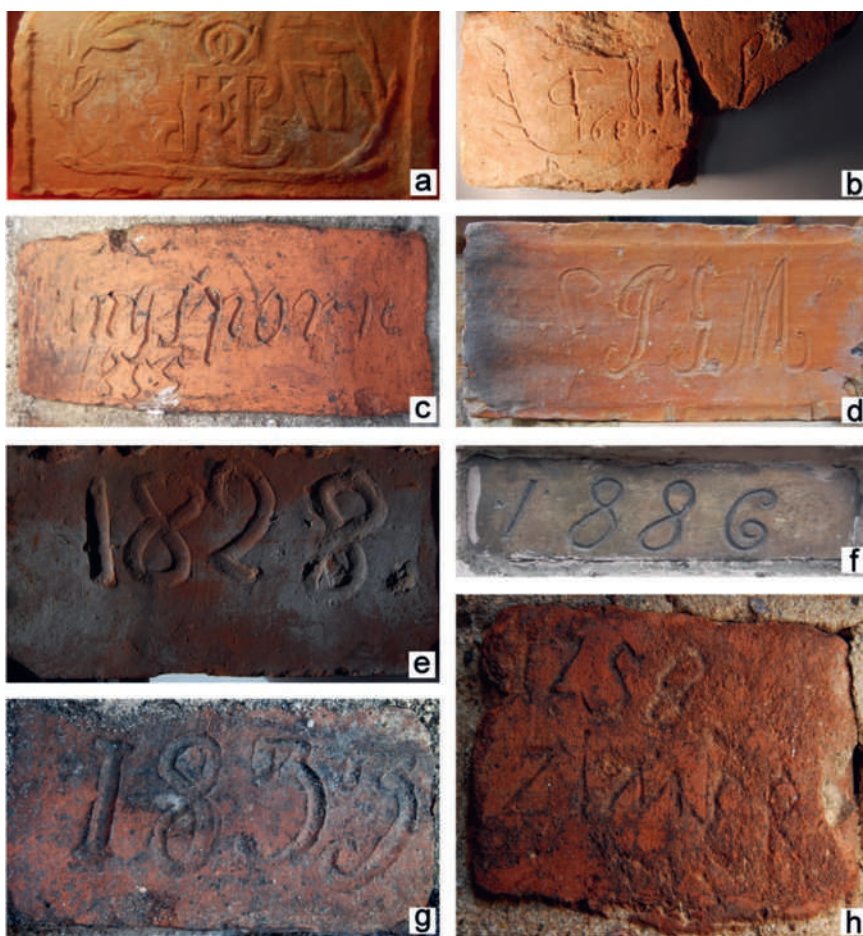
Ryc. 7. Przykłady inskrypcji na ceramice budowlanej: a) cegła odnaleziona na terenie Starego Miasta w Kostrzynie nad Odrą prezentowana na ekspozycji Muzeum Twierdzy Kostrzyn. Na płaszczyźnie widnieje odcisk specjalnie przygotowanego stempla z datą 1751 oraz monogramem, b) cegła z datą 1680 i monogramem ujęte w prosty motyw roślinny, egzemplarz odkryty podczas badań archeologicznych na terenie Starego Miasta w Kostrzynie nad Odrą, c) kształtka profilowa zwieńczenia cokołu w elewacji północnej nawy kościoła parafialnego pw. św. Michała Archaniola w Świebodzinie, d) cegła z inicjałami odnaleziona w okolicach Żar, e) cegła z datą 1828 odnaleziona w kościele parafialnym pw. Podwyższenia Krzyża Świętego w Wojcieszycach, f) wozówka cegły z datą 1886 wmurowanej w elewację budynku gospodarczego w Dąbrówce Wielkopolskiej, g) cegła w odsoniętym podczas badań archeologicznych murze na dziedzińcu ratusza w Bytomiu Odrzańskim, h) cegła z datą 1258 i inskrypcją w elewacji południowej prezbiterium kościoła parafialnego pw. Matki Bożej Różańcowej w Lubniewicach, fot. A. Duda 2020 r.

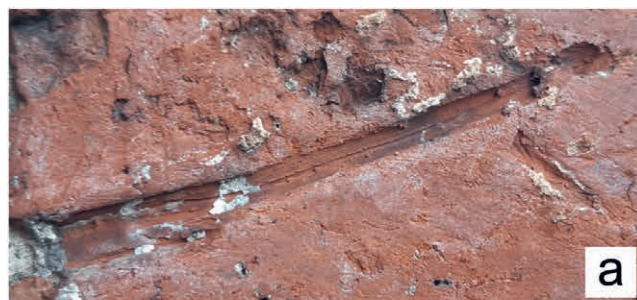
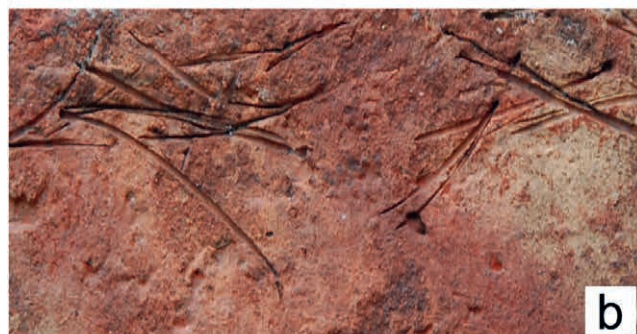
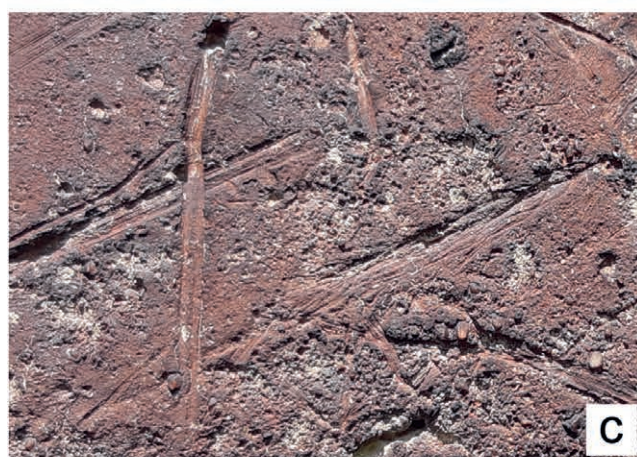
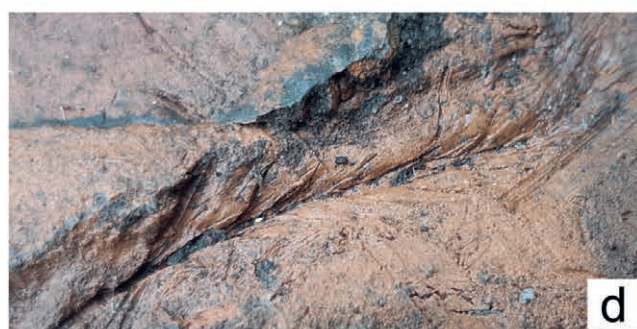
Ryc. 10. Przykłady odcisków roślin na ceglach: a) odcisk długiej igły na cegle w elewacji kościoła parafialnego pw. Chrystusa Króla w Dobięgniewie, b) odciski igliwia na cegle w gruzie przy kościele ewangelickim w Radoszynie, gm. Skąpe, c) odciski igliwia i fragmentów traw na cegle budynku mieszkalnego w Bojadłach, gm. Bojadła, d) odcisk kłosa na cegle z Zatonia, fot. A. Duda 2020 r.
