# LUBUSKIE MATERIAŁY KONSERWATORSKIE 2020

## Prace konserwatorskie i badania

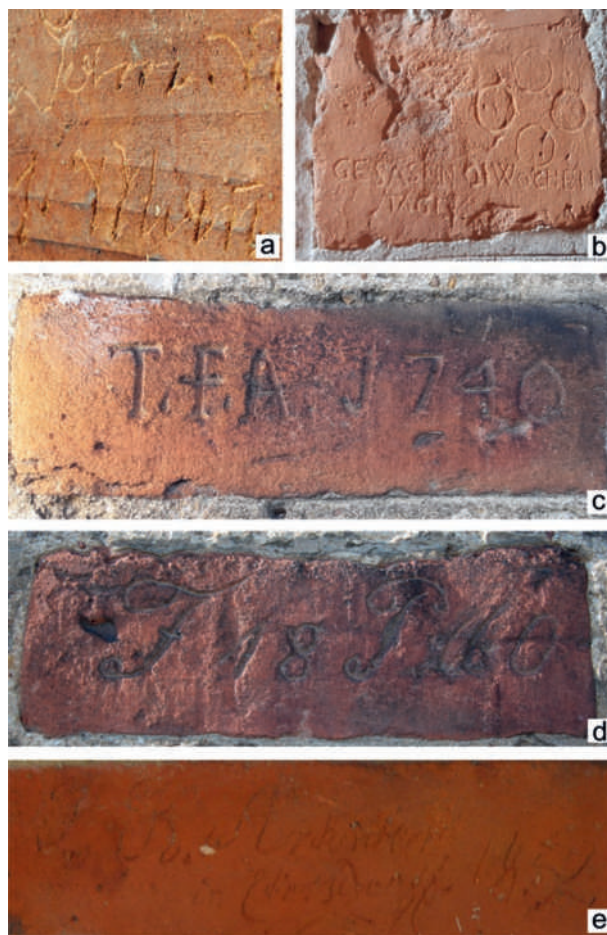
Ryc. 12. Przykłady rytów wykonanych po wypaleniu ceramiki budowlanej: a) fragment powierzchni dachówki karpiówki z wyrytą inskrypcją pochodzącą z kamienicy w Żaganiu b) jedna z cegieł w glifie okna w wieży zamku w Łagowie, gm. Łagów, c) cegła wmurowana w elewację południową nawy kościoła filialnego pw. św. Jadwigi w Radoszynie, gm. Skąpe, d) cegła wmurowana w elewację południową nawy kościoła filialnego pw. św. Jadwigi w Radoszynie, gm. Skąpe, e) kształtka ceglana wmurowana w ościeże otworu okiennego w budynku szpitala księżnej Doroty de Talleyrand-Périgord w Żaganiu, fot. A. Duda 2020 r.

kościółka filialnego pw. św. Jadwigi w Radoszynie, gm. Skąpe (ryc. 12c). Wśród nich znajdują się także inskrypcje, w których płynne i precyzyjne ukształtowanie kresek liter może wskazywać na wykonanie ich w surowej glinie (ryc. 12d). Z uwagi na zły stan zachowania materiału ceramicznego potwierdzenie tego wymaga szerszej analizy.

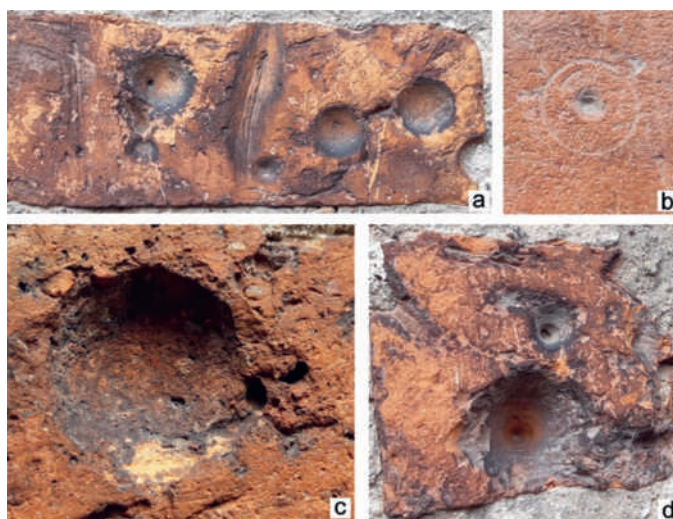
Ryc. 13. Przykład śladów krzesania ognia o mury świątyń: a) ślady świdra oraz prostego wgłębienia na cegle w kościele parafialnym pw. Chrystusa Króla w Dobiegniewie, b) ślad w początkowej fazie użycia świdra widoczny na cegle w kościele parafialnym pw. Chrystusa Króla w Dobiegniewie, c) ślad po świdrze w cegle na elewacji południowej nawy kościoła parafialnego pw. św. Jana Chrzciciela w Międzyrzeczu, d) ślad świdra na cegle w kościele parafialnym pw. Chrystusa Króla w Dobiegniewie, fot. A. Duda 2020 r.

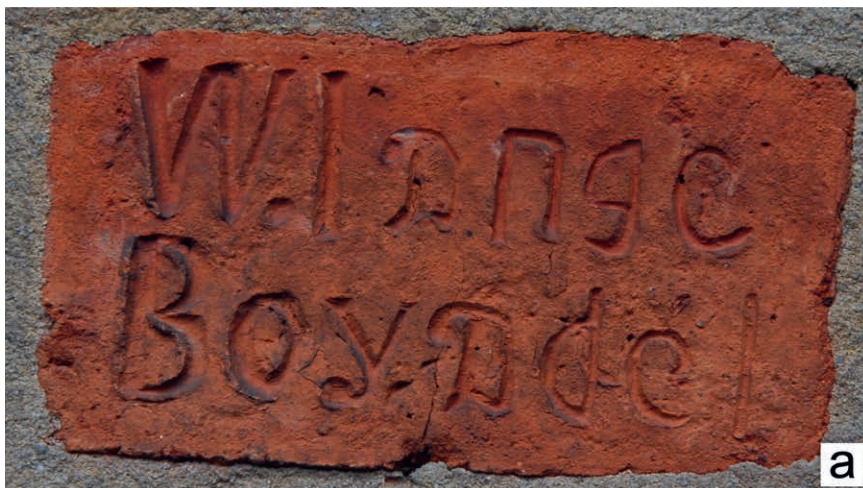
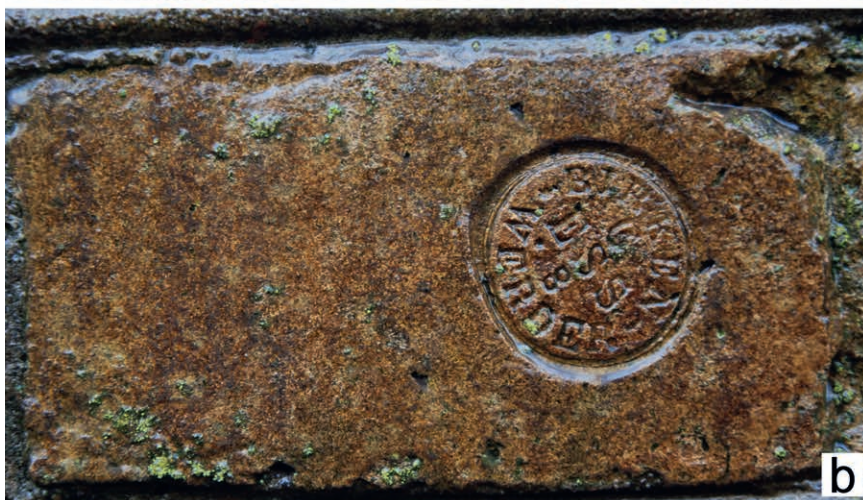
Ryc. 14. Przykłady oznaczeń cegielni: a) stempel cegielni w Bojadłach, b) stempel Birkenwerder CESS 8 – cegielnia Carla Ericha Seyringa i jego synów w Birkenwerder, c) znakowanie rolką na karpówce produkowanej w dachówczarni w Jasieniu; dachówka pochodząca z dachu bramy w Brodach, d) znakowanie rolką na dachówce zakładkowej produkowanej w zakładach ceramicznych Johanna Gottfrieda Sturma (Freiwaldauer Ziegelwerk) w Gozdnicy, fot. A. Duda 2020 r.

Do tej grupy należą oznaczenia stosowane przez cegielnie jako znak marki lub reklama. Rozwój technologii produkcji w okresie industrializacji umożliwił wytwarzanie ceramiki budowlanej na większą skalę. Tak też wykonywane były oznaczenia, które masowo nanoszono na wytwarzany produkt – stosowano oznaczenia stemplem o formie wklęsłej i wypukłej oraz rolką znakującą. Przykładowo wymienić można cegły ze stemplem lokalnych cegielni w Bojadłach (ryc. 14a), Murzynowie, Cybince. Oprócz cegielni zidentyfikowany został materiał produkowany przez większe zakłady, tj. cegielnia Carla Ericha Seyringa i jego synów w Birkenwerder, której okrągły odcisk stempla z inskrypcją *Birken-werder C ESS 8* widnieje na ceglach w rejonie Bramy Gorzyńskiej w Kostrzynie nad Odrą (ryc. 14b). Natomiast wśród oznaczeń rolkowych wyróżnić można m.in. dachówki karpiówki z charakterystycznym trójkątnym zakończeniem produkowane w zakładach z dachówczarni w Lubsku, na których widnieje oznaczenie *DACHZIEGELWERK – G.M.B.H. – SOMMERFELD N.L.*<sup>18</sup> (ryc. 14c) czy też dachówki zakładkowe produkowane w zakładach ceramicznych Johanna Gottfrieda Sturma (Freiwaldauer Ziegelwerk) w Gozdnicy (ryc. 14d).

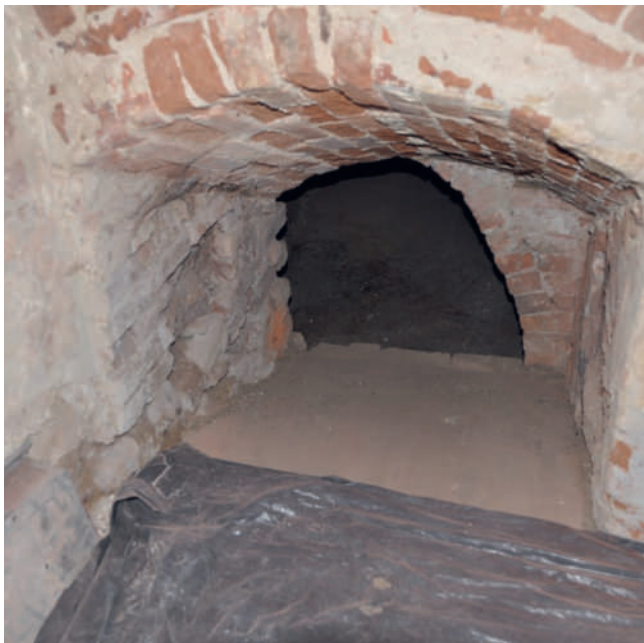
Ryc. 2. Lubięcin. Wejście do krypty pod zakrystią, fot. J. Wrzeński

W kościele w Lubięcinie krypta grobowa znajdowała się bezpośrednio pod zakrytą, w północnej części kościoła, sytuowana wzdłuż osi E-W, z wejściem od wnętrza kościoła (ryc. 2), wielokrotnie przebudowywaną. Podczas prowadzonych od października prac remontowych w kościele z krypty usunięto gruz i ziemię, a w jej komorze nie natrafiono ani na trumny, ani na fragmenty uszkodzonych desek trumiennych (informacja od kierownika prac). Jedynie z posadzki zebrano luźne, nieliczne fragmenty kości ludzkich. Pomieszczeniem, w którym wtórnie zdeponowano trumny wraz z pochówkami, była zachodnia część dawnej zakrystii, która została przedzielona poprzecznym murem na dwa oddzielne pomieszczenia. Po rozebraniu części ażurowej przegrody (od strony ołtarza) i wykonaniu otworu, odsłonięto dawne wejście do tego pomieszczenia wentylowane tą ścianą (ryc. 3). Wchodząc na stopień (prawdopodobnie ostatni ze schodów), wchodziło się na poziom posadzki tego pomieszczenia. Każde z wydzielonych pomieszczeń dawnej zakrystii miało oddzielne, funkcjonujące po podziale, wejścia od strony prezbiterium. Pierwotne wejście do zakrystii (pomieszczenie w części wschodniej) było nadal użytkowe. Zachowały się drewniane drzwi, które w trakcie remontu były zamykane. We wnętrzu tego pomieszczenia, na czas prowadzonych prac, złożono zdjęte ze ścian lub zebrane z wnętrza kościoła elementy kamienne wystroju, fragment epitafium, uszkodzone fragmenty płyty nagrobnej. Zakrytą w trakcie prac remontowych wykorzystano także do przechowania znalezionych w grobowej krypcie ludzkich szczątków kostnych.

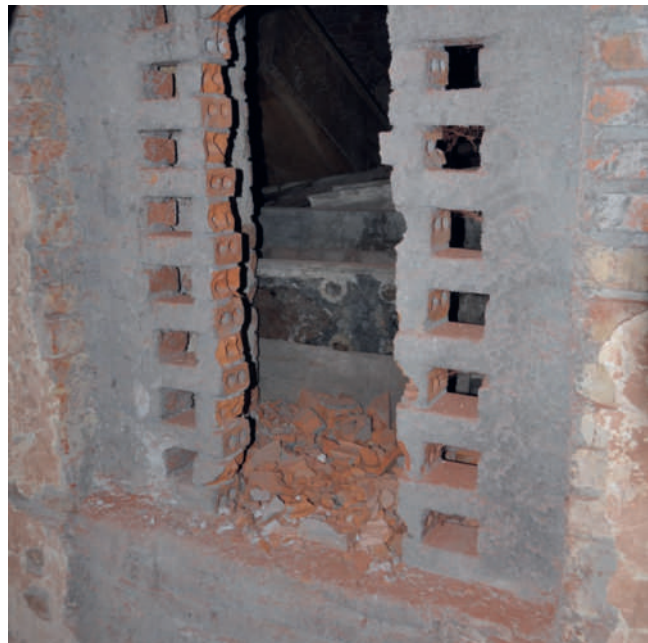
Ryc. 3. Lubięcin. Wejście do pomieszczenia, w którym wtórnie zdeponowano pochówki, fot. J. Wrzeński

Prace badawcze rozpoczęto od wykonania otworu wejściowego umożliwiającego bezpieczne wejście do pomieszczenia z trumnami (ryc. 3). Dolny próg wejścia znajdował się na wysokości 55 cm od dzisiejszego poziomu użytkowego kościoła. Był to poziom posadzki w pomieszczeniu. Wysokość wejścia miała 150 cm, a szerokość 96 cm i było ono na osi zamurowanego starszego wejścia od strony północnej kościoła do zakrystii (czytelne zarówno w pomieszczeniu, jak i w ścianie zewnętrznej budynku). W pomieszczeniu obok uszkodzonych drewnianych trumien wystąpiły zniszczone drewniane sarkofagi trumienne, które zrzucono beładnie na i wokół kamiennego sarkofagu trumiennego (ryc. 4), a pochówki ludzkie albo zachowały się fragmentarycznie we wnętrzach trumien na trocinach, albo były wyrzucone na zewnątrz trumien. Na posadzce zalegały ziemia/piasek przemieszane z fragmentami uszkodzonych desek, ostrużyn i podartych tkanin z trumien, elementów funeralnych oraz kości ludzkich. Po wyniesieniu z pomieszczenia wszystkich drewnianych sarkofagów (ryc. 5) i trumien okazało się, że zrzucono je na centralnie ustawiony kamienny sarkofag, który został otwarty (spenetrowany), a jego rozbite wieko leżało między zwaliskiem trumien na posadzce (ryc. 6).

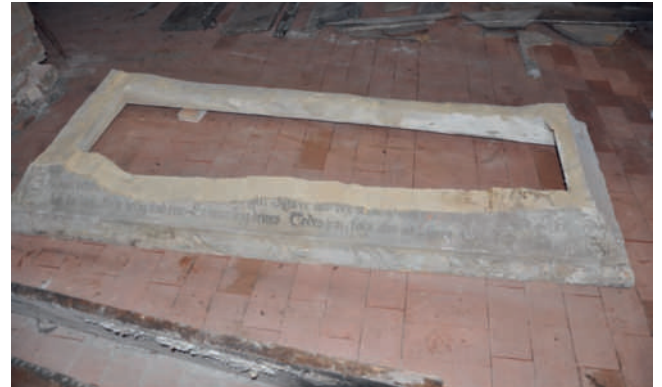
Ryc. 11. Lubięcin. Uszkodzone wieko kamiennego sarkofagu numer 1, fot. J. Wrześniński

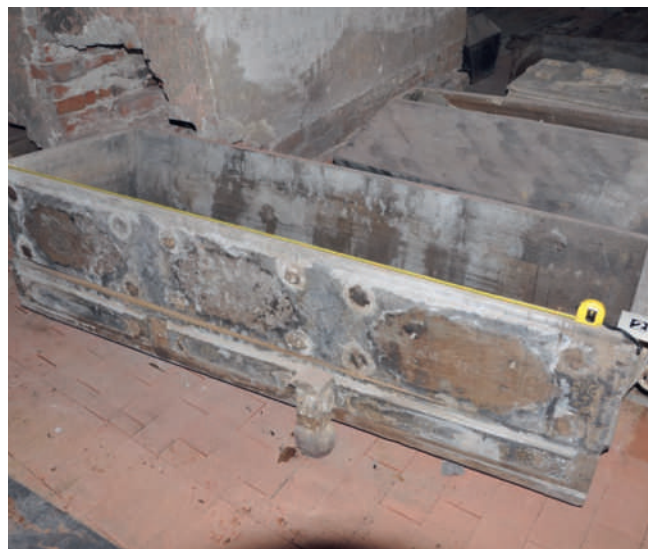
Ryc. 17. Lubięcin. Drewniana skrzynia sarkofagu trumiennego numer 2 w ujęciu bocznym, fot. J. Wrześciński

Sarkofag drewniany, sześcioboczny (deski montowane na jaskółczy ogon) z ośmioma żelaznymi uchwytami trumiennymi. Pomalowany był na czarno i pokryty dekoracjami malarskimi o motywach roślinnych zdobionych złotą farbą. Dawniej musiał wyglądać wyjątkowo efektownie i bogato. Miał zamontowane liczne drewniane dekoracje rzeźbiarskie (malowane). Pierwotnie był ustawiony na ośmiu ozdobnych nóżkach drewnianych (dzisiaj zniszczonych) – zachowały się tylko dwie. Nóżki były rzeźbione i malowane. Wysokość nóżki 26,5 cm, średnica kuli nóżki 11×11 cm. Sarkofag na ścianach bocznych i na szczytach miał bogate zdobienia rzeźbiarskie i dekoracje, w których zamontowane były uchwyty trumiennie (niezachowane na bokach) (ryc. 17). W szczytach były to medaliony w kształcie głów lwów, w pyskach których zamontowano okrągłe uchwyty (ryc. 18). Uchwyty miały średnicę 18,5 cm, to jedyne egzemplarze zachowane do dzisiaj. Na bokach były tylko negatywy po trzech ekranach drewnianych, z każdej ze stron, mocowanych na czopy (dzisiaj czytelne tylko czopy). Zostały one oderwane od skrzyni wraz z uchwytami. Dzięki obmalowaniu tych negatywów znamy ich wymiary: długość 38 cm i szerokość 20 cm. Wszystkie zostały zniszczone wraz z rzeźbiarskimi dekoracjami rozłożonymi w czterech narożnikach każdego z ekranów, na

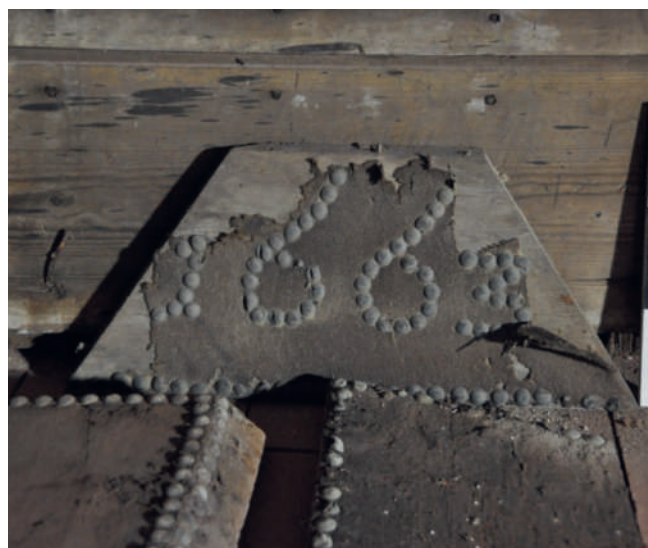
Ryc. 19. Lubięcin. Uszkodzony drewniany sarkofag trumienny numer 3. Na szczycie wieka od strony stóp, cekinami upięta data śmierci 1663, fot. J. Wrześciński

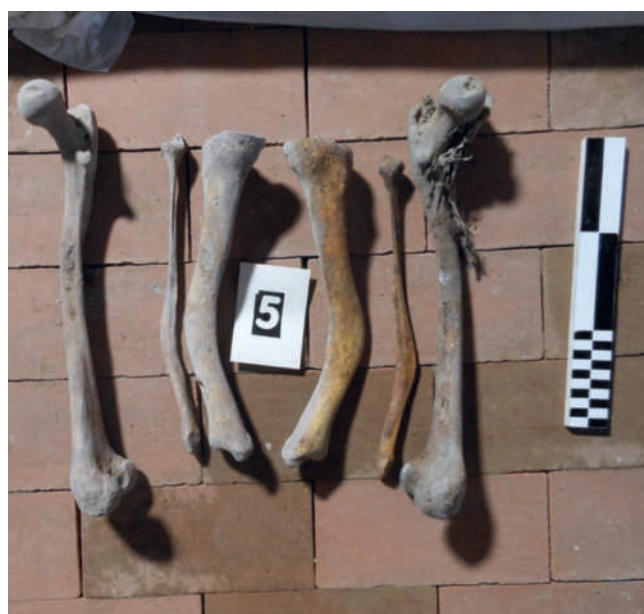
Ryc. 25. Lubięcín. Pochówek z drewnianego sarkofagu trumiennego numer 5. Zmiany pokrzywice kości piszczelowych i kości strzałkowych – silne pałkowate wygięcie, fot. J. Wrześciński

SZKIELET POSTKRANIALNY: kości są delikatnej budowy, posiadają słabo zaznaczone przyczepy mięśniowe, mają małe przekroje i są lekkie. Cechą charakterystyczną osobnika są duże zmiany pokrzywice obserwowane w odcinku kości dolnych kończyn – zwłaszcza kości piszczelowych i kości strzałkowych, które są silnie pałkowato wygięte do przodu (ryc. 25). Ale zmiany te, lecz o mniejszym nasileniu, również zarejestrowano na kościach udowych, jak i na wszystkich kościach górnych kończyn, tj. kościach ramieniowych, kościach łokciowych i kościach promieniowych. Zmiany pokrzywice to wynik braku witaminy D w dzieciństwie (występuje w okresie pierwszych czterech lat życia), która reguluje prawidłową gospodarkę wapnia i fosforu w organizmie. Jej niedobór uniemożliwia prawidłową mineralizację chrząstki i zaburza wzrost kości, wywołując ich zmiękczenie i deformację. Kości (zwłaszcza kończyn) stają się kabłąkowe, mniejsze i lżejsze. Krzywica u tego osobnika spowodowała bardzo silne zniekształcenie kończyn dolnych podudzi. Pomiaru kości zawarto w tabeli 3.

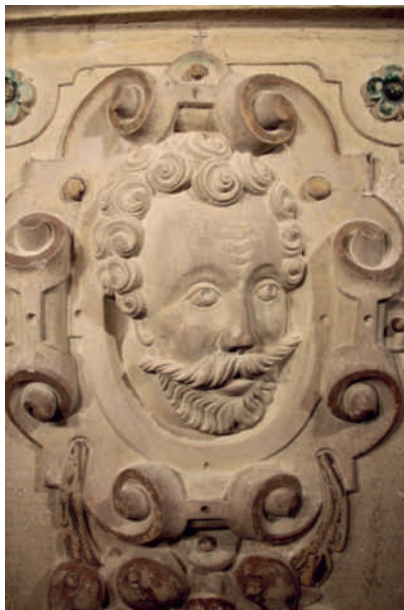
W 2019 r., przy wsparciu Ministra Kultury i Dziedzictwa Narodowego oraz wkładzie własnym właściciela zabytku, zrealizowano prace związane ze wzmocnieniem empor i konserwacją bogatej kamieniarki kaplicy zamkowej oraz remontem dachu nad kaplicą i skrzydłem wschodnim zamku w Siedlisku. Prace te stanowiły kontynuację podjętych przed kilku laty działań konserwatorskich przy tym cennym zabytkowym zespole.

Trzykondygnacyjne, renesansowe skrzydło wschodnie zamku założone jest na planie prostokąta i nakryte dachem dwuspadowym. Przylegająca do niego kaplica jest prostokątna w rzucie, z półkolistą absydą od wschodu. Jej wnętrze z trzech stron obiegają dwukondygnacyjne, murowane empory, wsparte na ozdobnych kolumnach. Podczas prac remontowo-konserwatorskich dokonano naprawy empor oraz przeprowadzono konserwację ich cennego wystroju kamieniarskiego. Prace poprzedziły badania konserwatorskie. W trakcie remontu przełożono również pokrycie dachu nad skrzydłem wschodnim i kaplicą, ponownie układając dachówkę ceramiczną karpiówkę, z uzupełnieniem ubytków w analogicznym materiale. To kolejny zabytek w naszym województwie remontowany z zachowaniem historycznego pokrycia dachu.

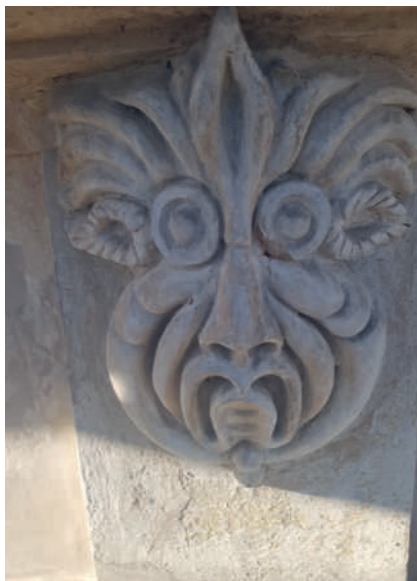
Zakończono prace remontowo-konserwatorskie w żagańskim pałacu. Objęły one górne części elewacji od strony dziedzińca oraz skrzydło wschodnie, uszkodzone przed kilku laty wskutek niewłaściwego zabezpieczenia przed opadami w trakcie remontu dachów. Prace objęły część elewacji, gzymsy, lizeny, maskarony, aplikacje i kominy. Płaskorzeźbione maskarony i rzeźbiarskie opracowanie płycin z aplikacjami pierwotnie wykonano w technice narzutu. Gzymsy, lizeny i łuki opracowano na gładko szlichtą wapienną.

Jak ustalili konserwatorzy technologia, w której wykonano maskarony nie była odpowiednia do naszych warunków klimatycznych, a bardziej do terenów północnego wybrzeża Morza Śródziemnego (Włoch, Francji lub Hiszpanii). Z tego też powodu szybko zaczęła się destrukcja w całej strukturze dekoracji. Wykonano ją z masy gipsowej z niewielką ilością wypełniacza (drobnego piasku lub mączki marmurowej). Do napraw użyto zapraw na bazie cementu, co wyraźnie zniekształciło pierwotne formy maskaronów. Rozpoznano 7 różnych rodzajów technologii, które zostały tu zastosowane. Zachowało się 197 maskaronów o bardzo zróżnicowanej stylistyce, ekspresji i budowie technologicznej. W tym 10 zrekonstruowanych w latach 80. XX w.

w odlewach z betonu, rozpoznano też typ bardzo twardej zaprawy przypominającej cement romański oraz zaprawy gipsowe. Badania i prace zrealizowała firma konserwatorska Ars Longa z Krakowa.

likwidując południowe skrzydło. Zasługującym na uwagę elementem dekoracji elewacji są maskarony, które ozdobiły elewacje pałacu w drugiej połowie XVII w. (po 1677 r.). W latach 1965-1983 Pracownice Konserwacji Zabytków prowadziły zakrojony na szeroką skalę remont pałacu, podczas którego m.in. poddano konserwacji i rekonstrukcji maskarony – zrekonstruowano 10 maskaronów jako odlewy cementowe. W ramach tych prac wykonano również nową kolorystykę elewacji, która utrzymana jest do dnia dzisiejszego.

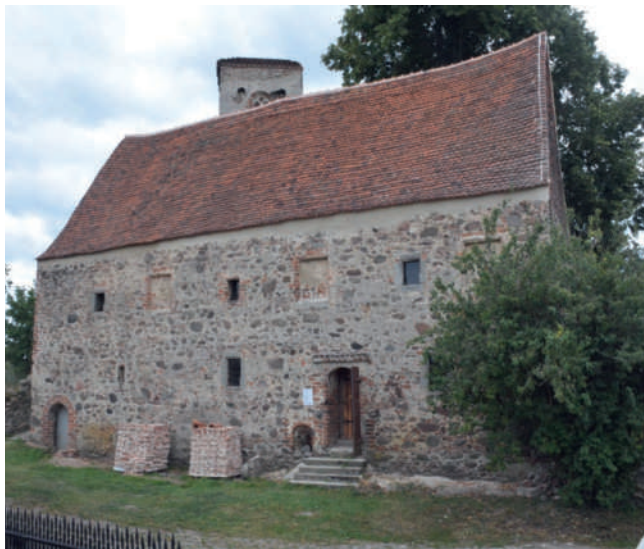
Dwór sołtysi w Złotniku (gm. Żary) jest bardzo mało znanym, ale niezwykle cennym zabytkiem na terenie historycznych Dolnych Łużyc. Wzniesiony w roku 1534 obiekt, za wyjątkiem niewielkich napraw prowadzonych w kolejnych stuleciach, przetrwał do naszych czasów w praktycznie niezmiennym stanie. Szczególnie cennymi elementami decydującymi o jego wartości są oryginalna więźba dachowa i drewniane stropy

z XVI w. oraz ceramiczne pokrycie dachu, którego dachówki powstały w okresie od XVI do XIX w. Ostatni remont – przełożenie dachu – był przeprowadzony prawdopodobnie w 1722 r. z wykorzystaniem starszych, zachowanych w dobrym stanie dachówek. W kolejnych wiekach na dachu dokonywano jedynie miejscowych uzupełnień i tym samym dwór sołtysi w Złotniku posiada obecnie od strony północnej, prawdopodobnie najstarsze oryginalne ceramiczne pokrycie dachu in situ w województwie lubuskim.

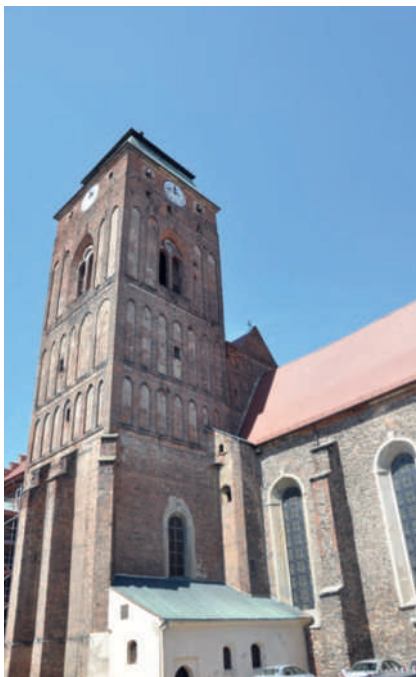
Dzięki ustawionym na całej wysokości wieży rusztowaniom można było dokonać gruntownego rozpoznania elewacji,

co wcześniej nie było możliwe. Z bliska można było też ocenić daleko posunięte, na skutek oddziaływania warunków atmosferycznych, miejscowe zniszczenia strukturalne murów oraz warstw tynkarskich i praktycznie szczątkowo zachowanych warstw malarskich. Jak wykazały badania konserwatorskie, stary układ ceglano-wątku murów wieży, z rytmicznie rozmieszczonymi ceglami zendrówkami oraz sposób opracowania spoiny wskazują, iż zrealizowano ją eksponując ceglano-licę, natomiast fryzy i ostrołukowe blendy były tynkowane i pokryte pobiałą wapienną, na której zachowały się śladowo powłoki malarskie w kolorze czerwieni żelazowej i czerni, w której wykonano dekoracje, najprawdopodobniej o ornamentalnej formie, na rozpoznanie której nie pozwalają jednak zachowane szczątkowo relikty. W okresie późniejszym, jeszcze

przed przebudową świątyni po pożarze w 1730 r., dolna część wieży została otynkowana. Cienkowarstwowa zaprawa, dziś zachowana szczątkowo, pokrywała prawdopodobnie całą dolną część wieży. Całość pokryta była powłoką malarską w kolorze czerwieni. Ustalenia te potwierdzają materiały ikonograficzne. Na podstawie wyników badań przygotowano program prac konserwatorsko-restauratorskich, które posłużą przy prowadzeniu prac przy elewacjach wieży.

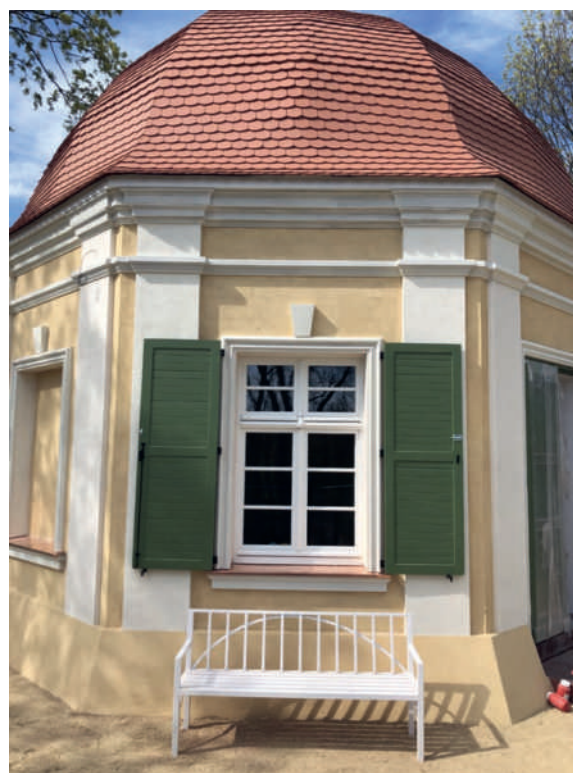
Badania architektoniczne pozostałości pawilonu ogrodowego tzw. Domku Winnego na terenie dawnych ogrodów zamkowych przy al. Jana Pawła II w Żarach wykonane zostały przez dra hab. inż. arch. Andrzeja Legendziewicza. Stanowiły one wstępny etap inwestycji polegającej na odbudowie obiektu. Pozostający od dawna w ruinie barokowy budynek, określany jako „domek winny” zlokalizowany jest na północ od średniowiecznego układu urbanistycznego miasta, na terenie oddzielonym doliną obecnie skanalizowanej rzeki Żarki, na szczycie wczesnośredniowiecznego grodziska. W obrębie pozostałości po barokowym budynku znajdują się fragmenty kamiennej budowli, najprawdopodobniej wieży mieszkalnej. Jest to też miejsce, gdzie lokowany jest gródek Dewinów / Dziewinów, stanowiący wczesnośredniowieczne stanowisko archeologiczne – grodzisko z pozostałościami wieży mieszkalnej – Żary 4 (AZP 68-10/25), Żary 3 (AZP 68-10/24). Obiekt został odtworzony zgodnie z zachowaną archiwalną ikonografią, która ukazuje domek jako niewielki, oktagonalny, jednokondygnacyjny budynek nakryty ośmospadowym, kopulastym dachem krytym czerwoną dachówką o jasnych elewacjach przepartych znacznej wielkości otworami zaopatrzonymi w wielopolową stolarkę okienną w kolorze zieleni i bieli. Z obiektu

zachowały się jedynie obrysy fundamentów, ściana zachodnia, fragment ściany południowo-zachodniej oraz wzniesione z kamienia polnego, sklepienie pomieszczenie znajdujące się pod budynkiem. Zgodnie z założeniami projektu obiekt został odtworzony zgodnie z wyglądem historycznym, z zachowaniem istniejących fragmentów budowli. Pomieszczenie pod domkiem zostało odgruzowane, przebadanie i doprowadzone do pierwotnego wyglądu, który znany jest z archiwalnej ikonografii. Dane archiwalne zostały dodatkowo zweryfikowane przez badania konserwatorskie archeologiczne i architekto-

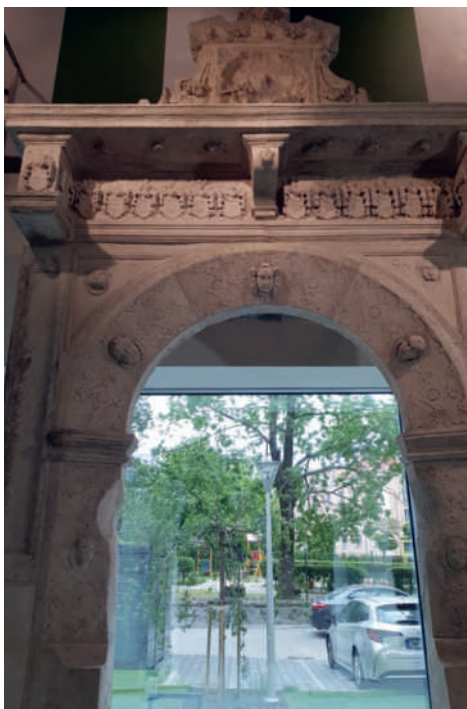
Półkoliste zamknięcie otworu wejściowego podkreśla bogate obramienie ozdobione ornamentem okuciowym i motywami putt na szerokich fazowanych ościeżach. Nie zachowały się ujmujące go kolumny na postumentach, dźwigające belkowanie z fryzem zdobionym szeregiem kartuszy herbowych. W trójkątnych polach po bokach arkady umieszczono głowy lwów i datę „1596”. Wzdłuż grzbietu łuku arkady biegnie dwuczłonowa inskrypcja pisana antykwą, częściowo uszkodzona. Brzmi ona: IOACHIM VON [ST]HENTZSCH / FRAV VRSVL[A] GEBORNE SCHKOPPIN, wskazując na właścicieli i fundatorów siedziby – Joachima von Stentscha i jego małżonkę Ursulę von Skopp. W zwieńczeniu ujętym splotami umieszczono płaskorzeźbione przedstawienie Świętej Trójcy, co odnieść można do prośby o opiekę Opatrzności nad domem i rodziną.

Na szczycie zwieńczenia umieszczono głowę lwa z otwartą paszczą i girlandą.

Jak ustaliła dr K. Adamek-Pujso, portal z nieistniejącego dworu w Przytoku stanowi reprezentatywny przykład śląskiego portalu późnorenesansowego z końca XVI w., o czym świadczy zarówno zastosowany detal, jak i kompozycja. W odróżnieniu od wcześniejszych renesansowych portali śląskich, które dekorowano wyłącznie motywami o proveniencji włoskiej (m.in. na zamkowe w Brzegu – po 1532 r., zamku w Chojnowie – 1547 r., zamku w Płakowicach – z 1550 r., dworu w Jeleniej Górze-Czarnem – z 1559 r.), w portalu z Przytoku dominują motywy włoskie, jak: rozety, muszle, owoce, lwie głowy, girlandy, maski, łączą się już z motywem niderlandzkim – ornamentem okuciowym. Przeważają tu ornamenty pochodzenia włoskiego, co idzie w parze z pro-

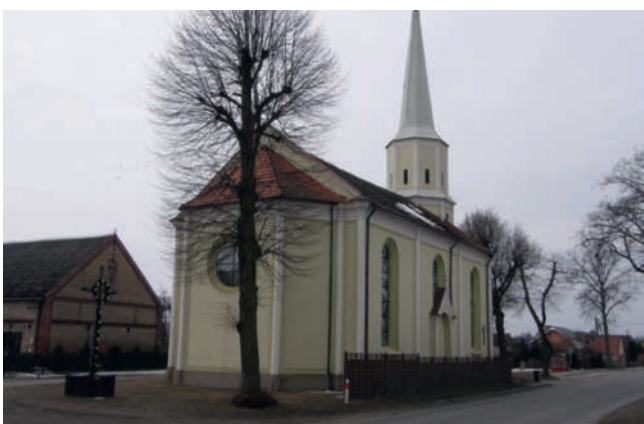
W miejscowości Jenin w gminie Bogdaniec prowadzone są prace przy kościele parafialnym pw. św. Michała Archanioła. Jest to budowla wzniesiona w latach 1811-1812 przez budowniczego Matthiasa, według projektu Ludwiga Friedricha Pappritzta. Kościół był remontowany przy udziale Karla Friedricha Schinkla w latach 30. XIX w. Budowla została wzniesiona pośrodku owalnicy, w stylu klasycystycznym z elementami neoromańskimi. Obiekt jest prostokątny, murowany, o tynkowanych elewacjach. Po stronie zachodniej znajduje się wysoka

wieża zwieńczona ostrosłupowym hełmem. Elewacje podłużne zakomponowane zostały jako trzyosiowe, artykułowane słupkami i zwieńczone profilowanym gzymsem. Przedmiotem inwestycji jest konserwacja i restauracja elewacji, w zakresie usunięcia wtórnych napraw, odtworzenia historycznego detalu, oczyszczenia oraz uzupełnienia tynków. W trakcie prac odsłonięto cokół, profilowany gzymś i pozostałości historycznych wypraw oraz wymalowań elewacji i detalu. Rozpoznano również szlachetną kolorystykę stolarki otworów akustycznych

w wieży. Na obecnym etapie, przy pomocy specjalnie przygotowanego profilu, odtwarzane są historyczne detale gzymśu, utrwalone w inwentaryzacji Karla Friedricha Schinkla. Celem prac przy zabytku jest przywrócenie historycznego kostiumu z czasów wielkiego niemieckiego architekta. Kościół jest remontowany w ramach programu „Dziedzictwo sakralne Dolnej Warty”, dofinansowanego ze środków Europejskiego Funduszu Rozwoju Regionalnego w ramach Programu Operacyjnego Infrastruktura i Środowisko na lata 2014-2020.

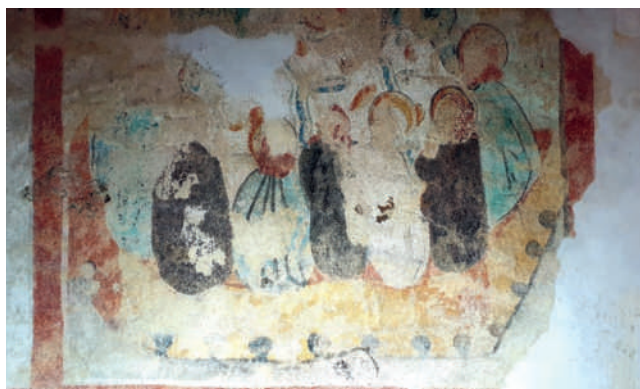
W roku 2012, z związku z planowanym remontem kościoła, mgr Karol Błaszczyk przeprowadził sondażowe badania nawarstwień tynkarskich i malarskich, połączone z pełnym rozpoznaniem historii obiektu oraz analizą materiałów źródłowych, bibliograficznych i ikonograficznych. Dzięki temu badacz usystematyzował chronologię oraz odtworzył przypuszczalny, pierwotny wygląd świątyni, a także ustalił zakres kolejnych przeobrażeń zarówno formy architektonicznej, jak i wnętrza wraz z elementami wystroju i wyposażenia. W lecie 2014 r. przeprowadzono remont wnętrza kościoła. Zgodnie z opisem autora badań: w trakcie prac przygotowawczych zaistniała możliwość szerokopłaszczyznowego wglądu w struktury

nawarstwień lica ścian. Przy tej sposobności udało się zlokalizować kilka miejsc, gdzie zarejestrowano występowanie barwnych polichromii o zróżnicowanym stopniu zachowania warstwy malarskiej oraz obszaru jej występowania i kompletności. Szczególną intensyfikację występowania relikwów gotyckiej polichromii odnotowano na północnej ścianie nawy. Najlepiej zachowaną i najrozleglejszą partię zlokalizowano w północno-zachodnim narożu świątyni, tuż ponad wejściem na emporę chóru muzycznego. Spod licznych przemalowań odsłonięta została figuralna polichromia o żywej i intensywnej paletce. W trakcie osłaniania spod licznych przemalowań kolejnych centymetrów polichromii, zauważono drobne ślady ostrego narzędzia w typie ostrza noża lub skalpela, a także dosyć duże, regularnie rozmieszczone i powtarzające się rytmicznie nasieki, których ślady pozostawiło bądź szerokie dłuto, bądź też szpachelka.

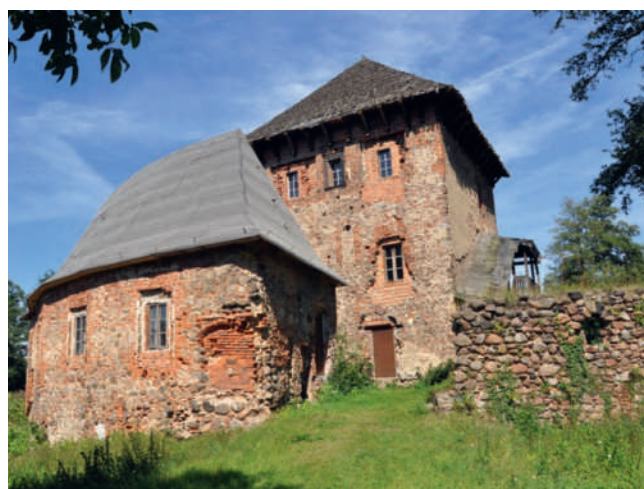
Podczas badań archeologicznych na terenie średniowiecznego założenia obronnego w Witkowie natrafiono na relikty nieznanego dotąd obiektu oraz piwnic. Badania prowadzi Muzeum Archeologiczne Środkowego Nadodrza w Zielonej Górze z siedzibą w Świdnicy pod kierownictwem dr. Arkadiusza Michalaka. W ich trakcie natrafiono na pozostałości bastii południowo-wschodniej lub budynku bramnego, będącego elementem systemu obronnego dawnej siedziby rycerskiej. Niestety relikty zostały w znacznym stopniu zniszczone przez prowadzone w przeszłości działania budowlane. Pomimo ograniczonego zakresu badań, w wykopie sondażowym osiągnięto poziom pozwalający na zbadanie sposobu posadowienia obiektu, który podobnie jak fundamenty samej wieży mieszkalnej, został wykonany na drewnianym ruszcie, który miały stabilizować grunt i zapobiec osiadaniu budowli. Pobrano także próbki drewna, które być może przy pomocy datowania radiowęglowego i metody wiggle matching pozwolą

ustalić przybliżoną datę jego wzniesienia. Badania archeologiczne wykazały także skalę przekształceń w tej części założenia. Nienaruszone współczesnymi przekształceniami warstwy zawierające materiał późnośredniowieczny i nowożytny znajdują się aż 2,5 metra poniżej poziomu majdanu kopca.

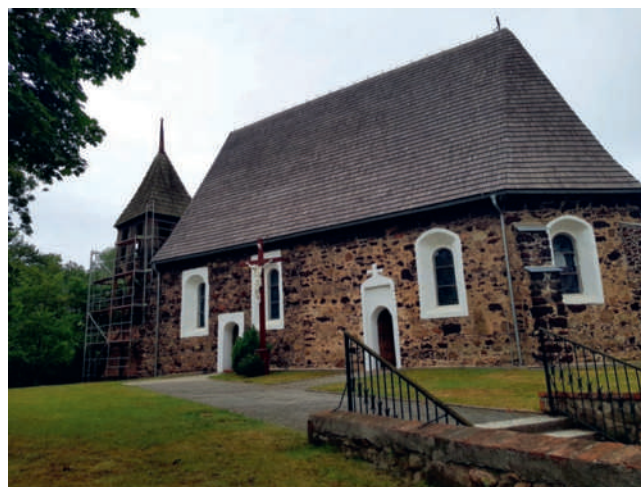
Kościół w Studzieńcu wzniesiono w XIII w. z kamienia i rudy darniowej. Z tego okresu pochodzi część prezbiterialna zakończona trójbocznie. W XIV w. wydłużono świątynię o nawę tej samej szerokości co prezbiterium, we wnętrzu wydzielone łukiem tęczowym. W XVI w. wykonano pozorne sklepienie nad prezbiterium, bogato polichromowane, a w XVIII w. poszerzono otwory okienne. Nawę nakrywa strop wsparty na dwóch słupach, zaś zakrytą od strony północnej

przesklepiono kolebką. Dach kościoła pokrywa gont. Od strony wschodniej na murze prezbiterium umieszczono pełnopostaciowe epitafia (XVI w.). Kościół był remontowany w 1908 i 1957 r., a w 1979 r. konserwacji poddano polichromowane sklepienie pozorne nad prezbiterium. Po zachodniej stronie świątyni znajduje się drewniana dzwonnica w konstrukcji słupowej, oszalowana deskami, pochodząca z 1754 r. Zastąpiła ona starszą dzwonnice, w której znajdował się dzwon z 1495 r.

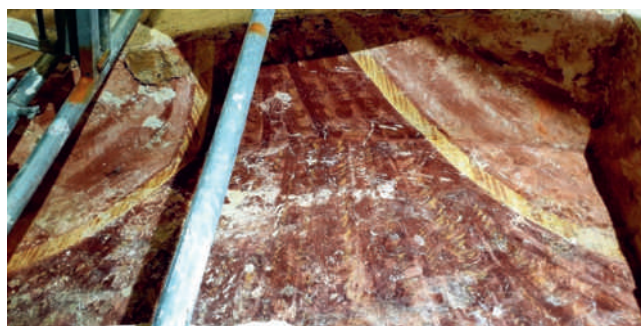
Podczas prac konserwatorskich prowadzonych w prezbiterium kościoła pw. Wniebowzięcia Najświętszej Maryi Panny w opactwie kanoników regularnych św. Augustyna w Żaganiu natrafiono na barokową polichromię zdobiącą zamurowaną niszę w ścianie południowej. Dzięki wieloletniemu ukryciu pod warstwami wtórnych zamurowań, malowidło przedstawiające podwieszoną, purpurową kotarę udekorowaną złotymi zdobieniami, zachowało się w bardzo dobrym stanie. Warstwy malarskie odsłonięte w górnej połowie niszy mają jedynie niewielkie uszkodzenia, co pozwala mieć nadzieję na odsłonięcie

dotąd nieznaną, kompletnej dekoracji ściennej pochodzącej z wczesnej, barokowej fazy wystroju prezbiterium, stanowiącej dopełnienie wcześniejszego ołtarza głównego, z którego obecnie zachowały się jedynie ponadnaturalnej wielkości rzeźby przedstawiające ojców kościoła.

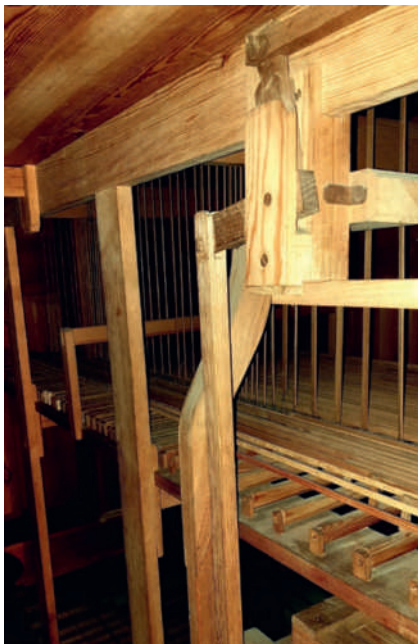
Znajdujące się na emporze muzycznej gotyckiego kościoła w Jeleninie organy piszczałkowe, wpisane są do rejestru zabytków ruchomych pod nr L-B-186, poz. 1, to dziewięciogłosowy instrument z jednym manuałem i pedałem oraz trakturą mechaniczną, wykonany w 2 połowie XIX w. przez nieokreśloną, śląską firmę. Neogotycka, drewniana, polichromowana, jednosekcyjna szafa o pięciosegmentowym prospekcie, wsparta jest na płycinowej, drewnianej skrzyni. Kontuar wbudowano w lewą ścianę szafy. Miech posiada napęd mechaniczny i elektryczny. Zgodnie

z rozpoznaniem wykonawcy prac, organmistrza A. Wolańskiego stan zachowania instrumentu był dobry, jednak wymagał przeprowadzenia przeglądu i dezynfekcji z powodu dostrzegalnej, czynnej działalności szkodników drewna. Prace konserwatorskie polegały na rozebraniu instrumentu, jego odkurzeniu oraz wyczyszczeniu, konserwacji i ponownym złożeniu do oryginalnego stanu. Efektem prac konserwatorskich jest zatrzymanie degradacji instrumentu przez szkodniki drewna, poprawa jego walorów estetycznych poprzez usunięcie zalegającego kurzu i brudu, a także funkcjonalnych i brzmieniowych poprzez jego oczyszczenie i konserwację wszystkich elementów, strojenie i usunięcie szkód powstałych w wyniku czynnej eksploatacji i upływu czasu od poprzedniej konserwacji.

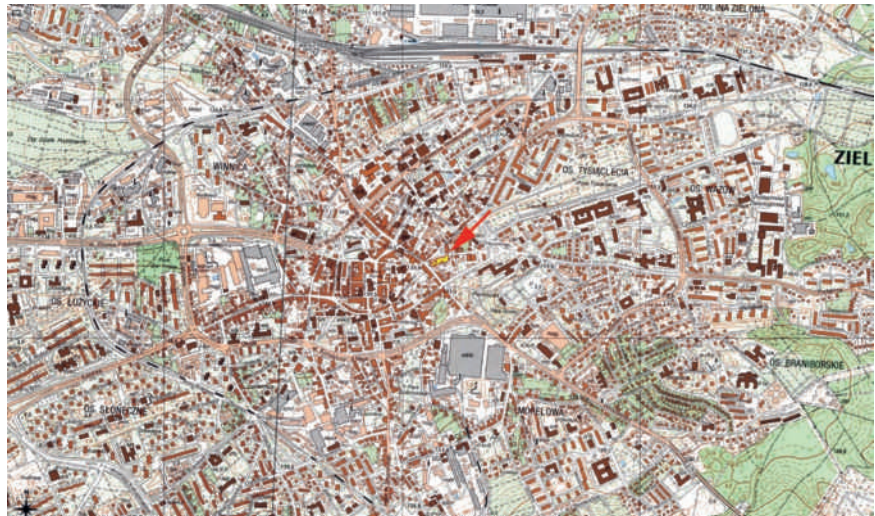
Ryc. 1. Zielona Góra, stan. 30, woj. lubuskie. Lokalizacja dawnego cmentarza św. Jana na mapie w skali 1:10000 (zaznaczony na żółto), oprac. S. Kałagate

Dawny cmentarz św. Jana zlokalizowany jest pomiędzy Placem Matejki a ulicą Podgórną na działkach nr 224, 217/1, 213, 212/20, 214/16, 339, 338, 214/19, 214/20, 329, 214/23, 214/12, 217/6, 217/7, 221, 217/4, 212/24, 211, 212/21 obręb 18 i 134/2 obręb 19 w mieście Zielona Góra, powiat Zielona Góra, województwo lubuskie (ryc. 1).

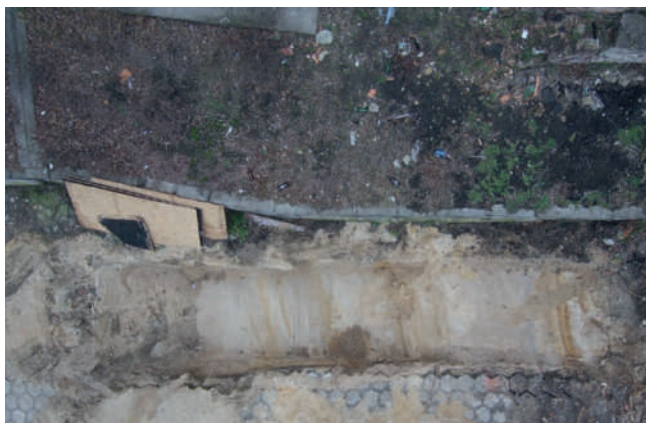
Ryc. 6. Zielona Góra, stan. 30, woj. lubuskie. Sondaż 1, fot. B. Gruszka

Sondaż nr 1, jedyny, w którym nie natrafiono na ślady cmentarza, założony we wschodniej partii badanego terenu (ryc. 6). Tu pod nawierzchnią w postaci warstwy betonowej ośmiobocznej trelinki wystąpił piaszczysty calec.

Survey site No. 1, the only one where no signs of the former cemetery were found was located in an eastern part of the surveyed area (Fig. 6). Here an archeologically barren strata of sandy soil was found under the top layer of hexagonal concrete paving blocks.

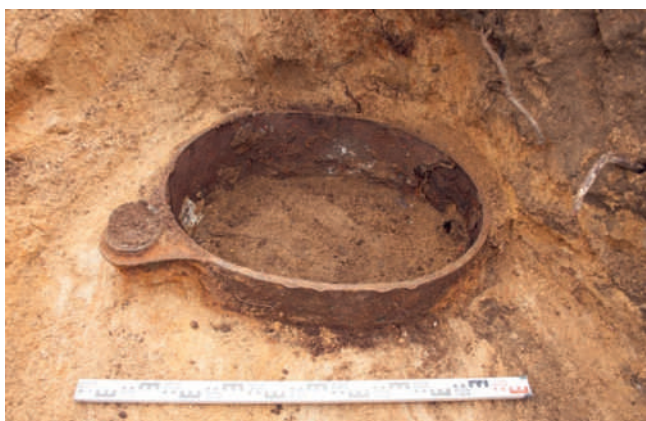
Ryc. 8. Zielona Góra, stan. 30, woj. lubuskie. Sondaż 2, obiekt 2 – kocioł stalowy, w którym natrafiono na kości ludzkie, fot. B. Gruszka

In some of the other survey sites (No. 2, 3 and 4) numerous investment trenches were unearthed (gas, water, sewage system) as well as contemporary (19<sup>th</sup>-20<sup>th</sup> century) structures with human bones were found in their backfills (Fig. 7-12).

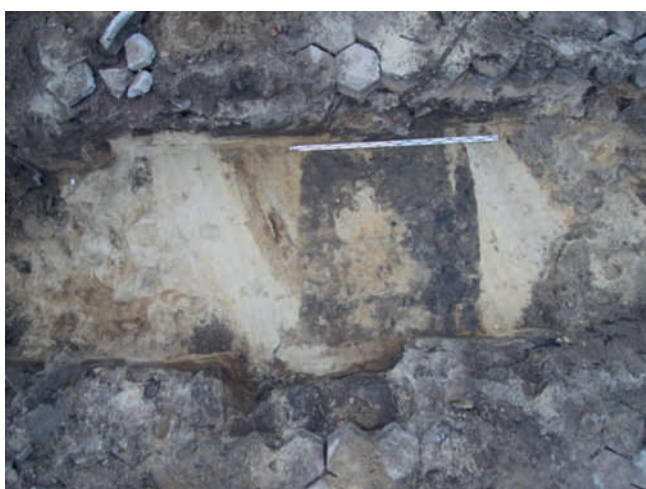
Ryc. 9. Zielona Góra, stan. 28, woj. lubuskie. Sondaż 2, obiekt 3 – ślad po wkopie pod XX-wieczną kanalizację, fot. B. Gruszka

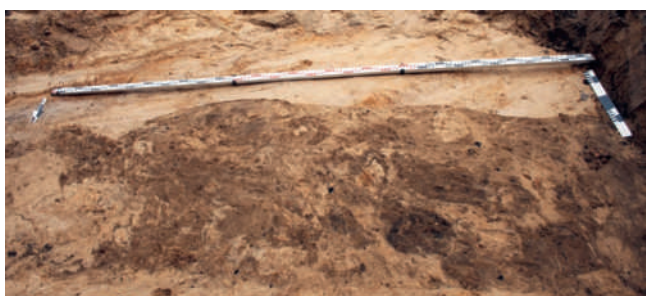
Ryc. 11. Zielona Góra, stan. 30, woj. lubuskie. Sondaż 4, wkopy zawierające przemieszane kości ludzkie, fot. B. Gruszka

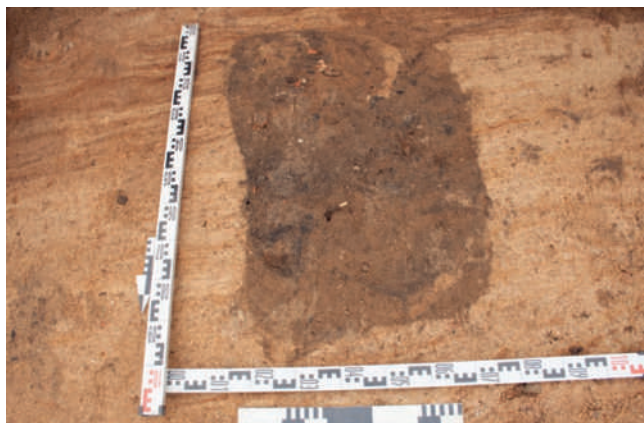
Ryc. 7. Zielona Góra, stan. 30, woj. lubuskie. Sondaż 2, obiekt 1 zawierający ludzkie kości na złożu wtórnym (rzut poziomy i przekrój), fot. B. Gruszka

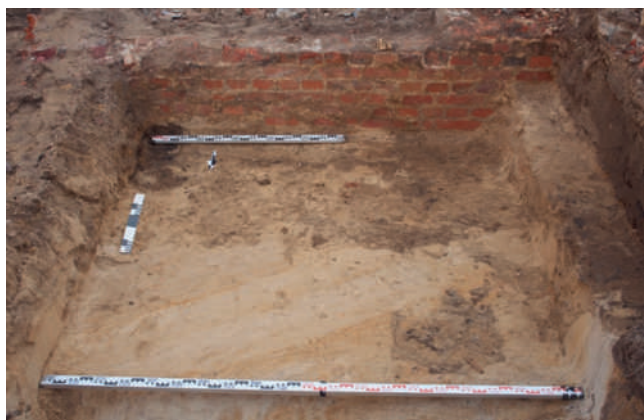
Ryc. 10. Zielona Góra, stan. 30, woj. lubuskie. Sondaż 3, wkopy zawierające kości ludzkie na złożu wtórnym, fot. B. Gruszka

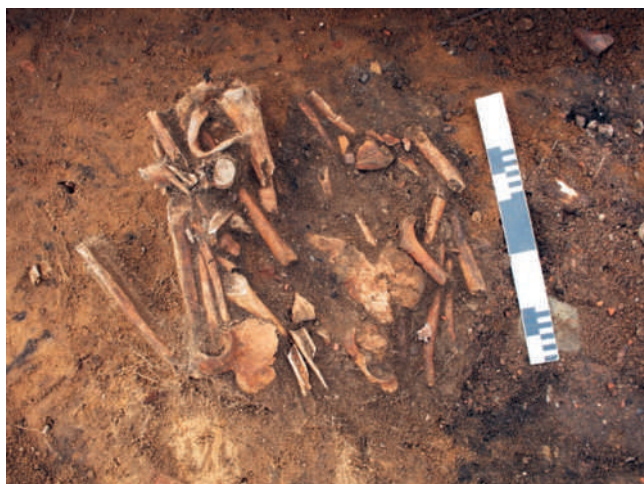
Ryc. 12. Zielona Góra, stan. 30, woj. lubuskie. Sondaż 7, skupisko kości ludzkich złożone w ossuarium, fot. B. Gruszka

W sondażu 7 odkryto liczne kości ludzkie znajdujące się na złożu wtórnym, zarówno luźno w warstwie zasypiskowej, jak i w postaci ossuariów (ryc. 12).

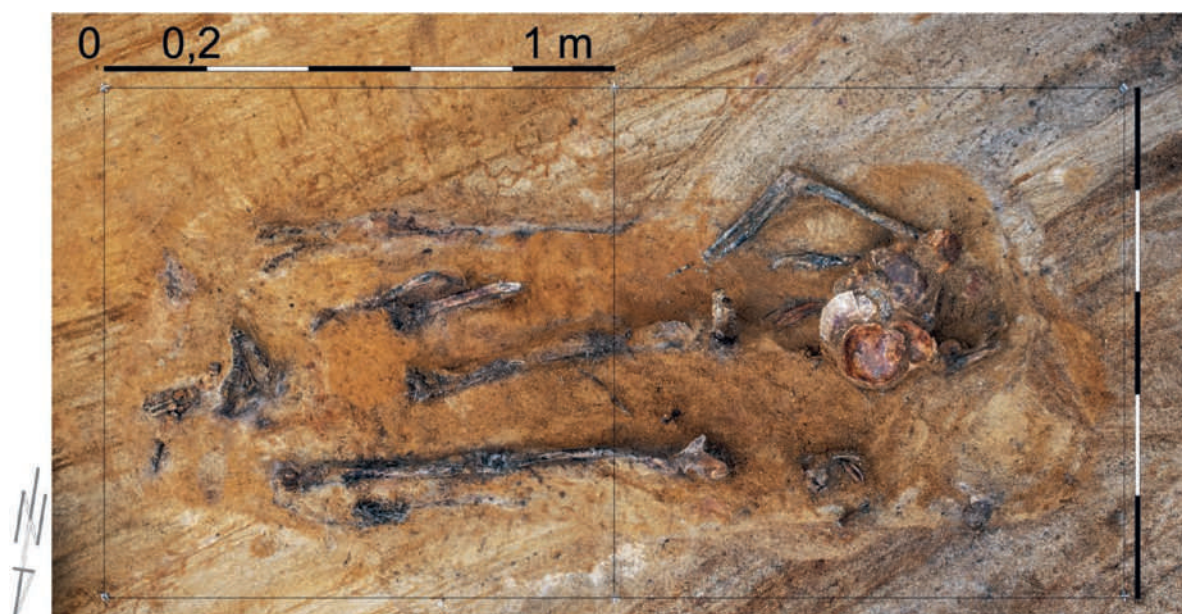
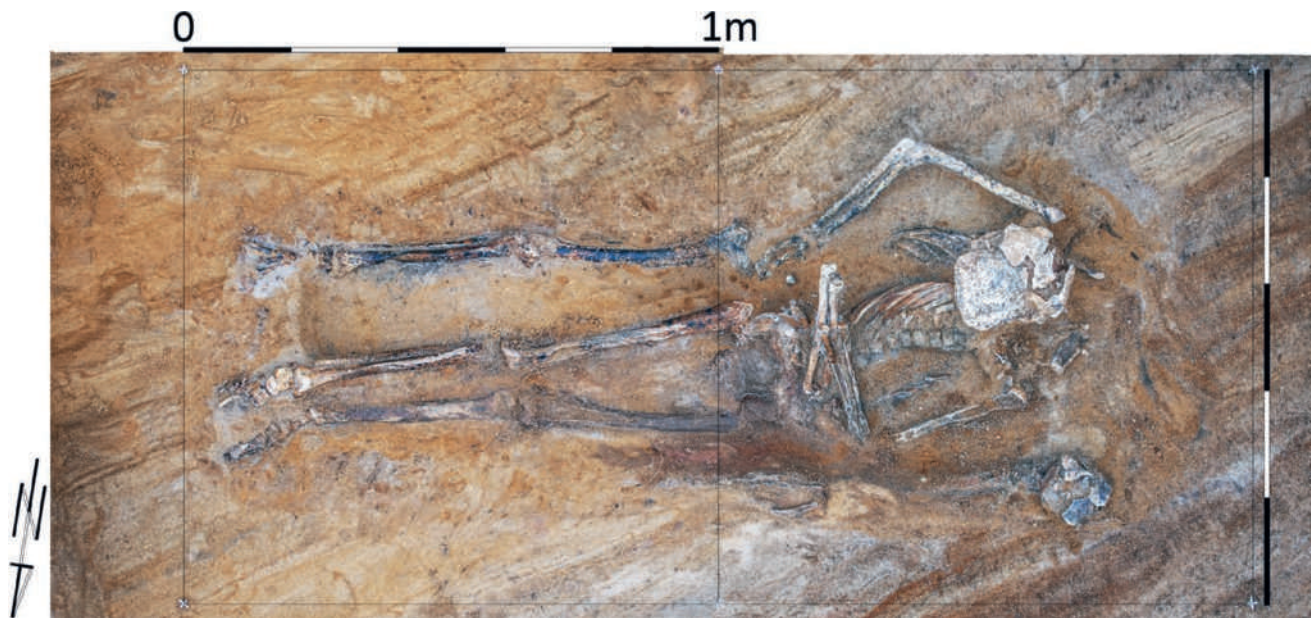
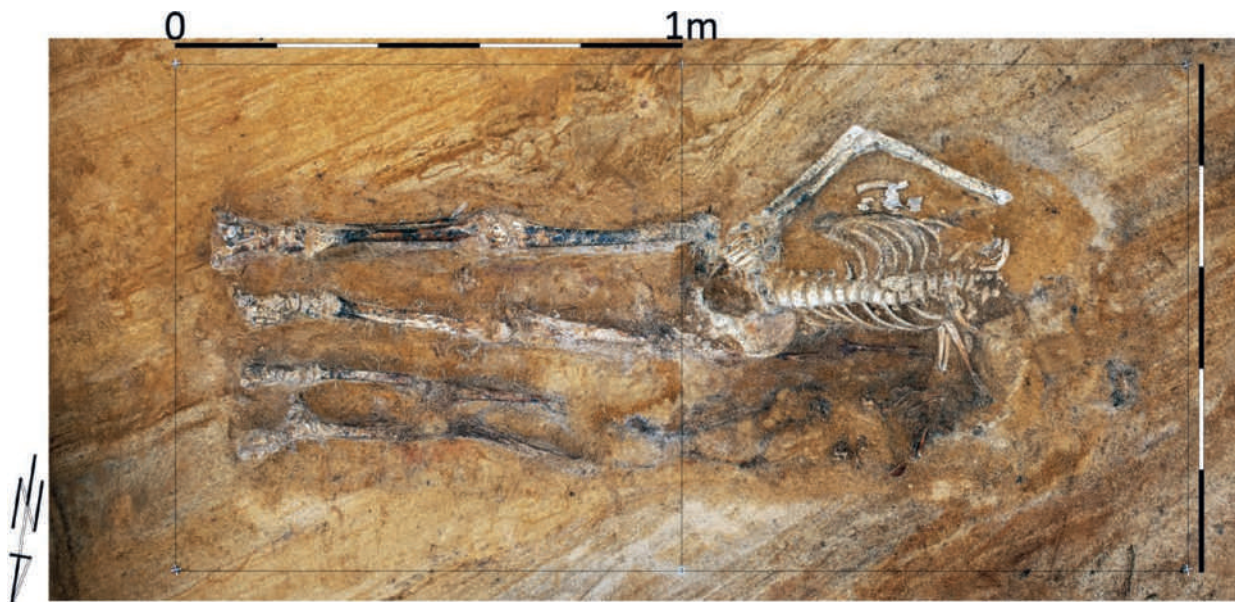
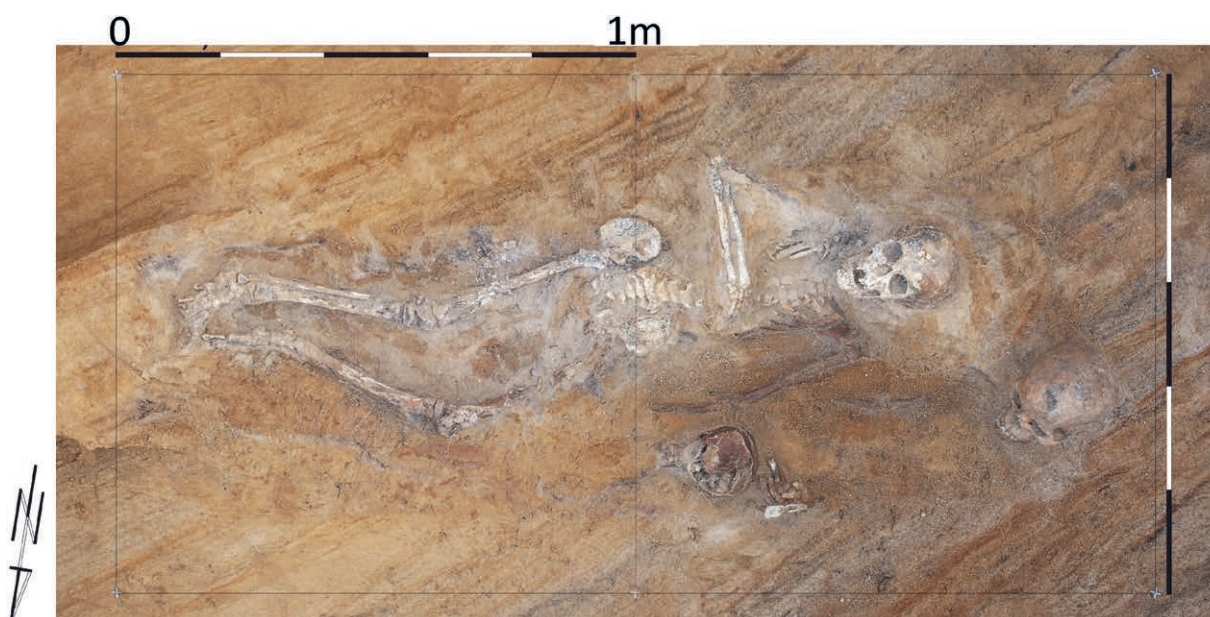
Ryc. 14. Zielona Góra, stan. 30, woj. lubuskie. Sondaż 8, mogiła in situ zalegająca bezpośrednio pod betonową wylewką, poziom 2, fot. B. Gruszka

Ryc. 16. Zielona Góra, stan. 30, woj. lubuskie. Sondaż 8, mogiła in situ zalegająca bezpośrednio pod betonową wylewką, poziom 4, fot. B. Gruszka

Ryc. 17. Zielona Góra, stan. 30, woj. lubuskie. Sondaż 8, mogiła in situ zalegająca bezpośrednio pod betonową wylewką, poziom 5, fot. B. Gruszka

Ryc. 21. Zielona Góra, stan. 30, woj. lubuskie. Sondaż 8, mogiła in situ zalegająca bezpośrednio pod betonową wylewką, poziom 10, fot. B. Gruszka

W sondażu 8 natrafiono na zniszczoną w niewielkim stopniu mogiłę zbiorową. Zarejestrowano w niej 12 pochówków (ryc. 13-21), głównie ludzi młodych i dzieci, w tym noworodków. W sumie grób ten eksplorowano przy udziale antropologa przez przeszło miesiąc. Zmarli byli ułożeni na wznak lub na boku z głową na zachód, w niewielkiej, głębokiej jamie grobowej, jeden na drugim. W przypadku trzech pochówków stwierdzono dekapitację głowy, które ułożono nienaturalnie, np. twarzą do ziemi. U żadnego ze zmarłych nie stwierdzono jakiegokolwiek wyposażenia grobowego. Również z eksploracji jamy grobowej nie pozyskano żadnego zabytku ruchomego. Wstępnie interpretujemy ten obiekt jako mogiłę zbiorową ofiar zarazy. Pochówków dokonano jednorazowo lub w krótkich od siebie odstępach czasu. Na podstawie analizy stratygrafii odkryte pochówki na obecnym etapie badań można datować na XV-XVI w. Weryfikacje tego datowania będą możliwe dopiero po wykonaniu oznaczeń wieku metodą  $^{14}\text{C}$  pobranych próbek kości. Na podobne pochówki z XVI w. natrafiono m.in. w trakcie badań archeologicznych w Lubece.

A mass grave, only slightly damaged, was found at survey site No. 8. 12 burials were found therein (Fig. 13-21), primarily of young people and children, including new-borns. We have initially identified this structure as a mass grave for victims of the plague. Given individuals were buried at the same time or within short time intervals.

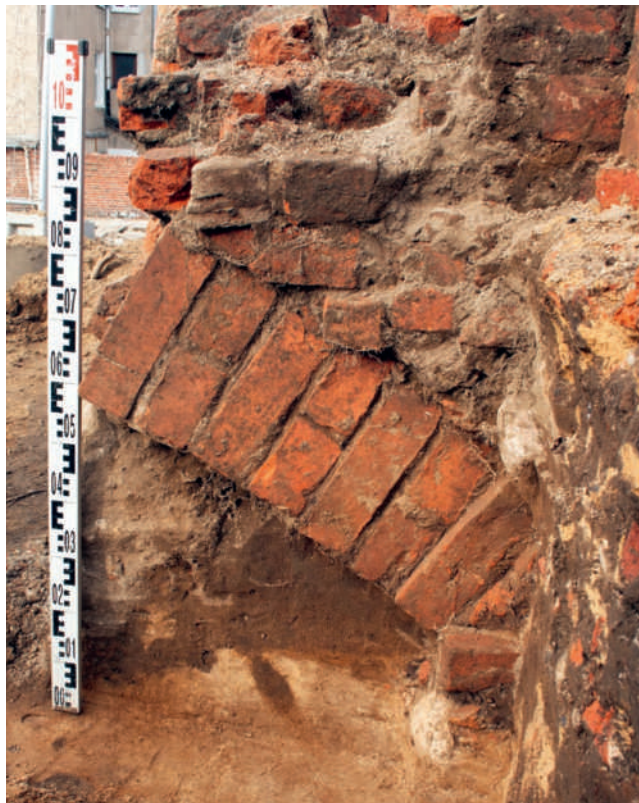
Ryc. 22. Zielona Góra, stan. 30, woj. lubuskie. Sondaż 7. Fragment muru łękowego wspartego na kamiennych filarach, fot. B. Gruszka

W sondażu nr 7 odsłonięto także relikty muru kamienno-ceglano-łękowego o konstrukcji filarowo-łękowej, interpretowanego jak pozostałość pierwotnego muru cmentarnego (ryc. 22). Zachowany częściowo łęk zbudowany był z cegły łączonej zaprawą wapienno-piaskową. Filary zbudowane były z kamieni polnych, nieobrabianych, łączonych gliną i spoczywających na warstwie gruzu ceglano-łękowego. Mur ten (przynajmniej na tym odcinku) od północy wspierał się na współczesnym (dwudziestowiecznym) murze oporowym. Jego badania przeprowadzono kilka miesięcy później, w okresie od maja do czerwca 2020 r., odsłaniając go na długości około 50 m<sup>5</sup>. Z sondażu tego pochodzi także najstarsza warstwa, na jaką natrafiono, wstępnie datowana na podstawie fragmentów naczyń na XIV w.

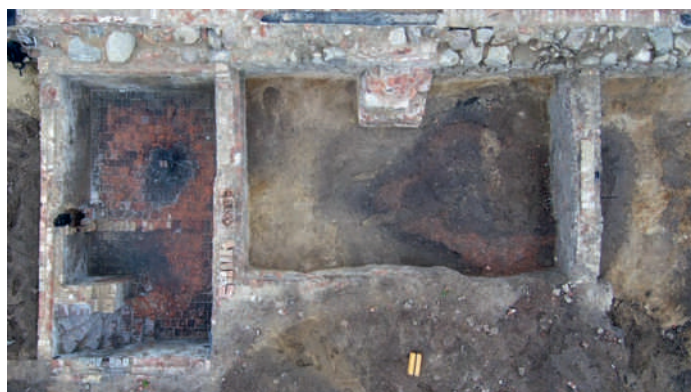
Ryc. 7. Zielona Góra, stan. 31, wykop 3 i 4. Rzut poziomy odsłoniętych obiektów, fot. B. Gruszka

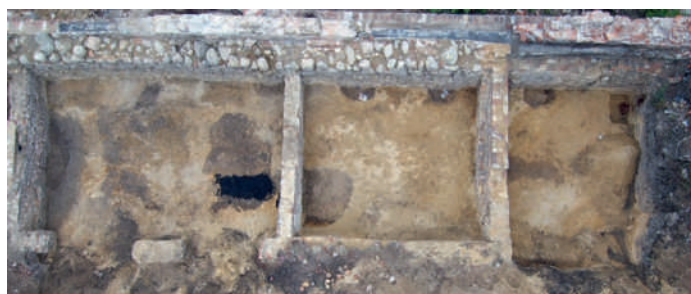
Ryc. 8. Zielona Góra, stan. 31, wykop 5-7. Rzut poziomy odsłoniętych obiektów, fot. B. Gruszka
