# LUBUSKIE MATERIAŁY KONSERWATORSKIE 2020

## Prace konserwatorskie i badania

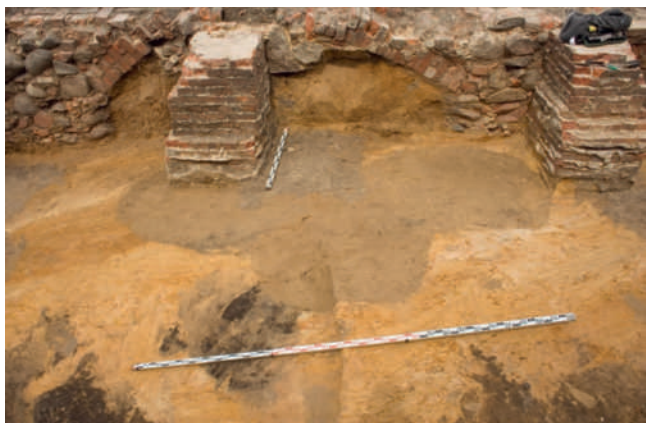
Ryc. 10. Zielona Góra, stan. 31, wykop 1. Rzut poziomy obiektu 9, fot. B. Gruszka

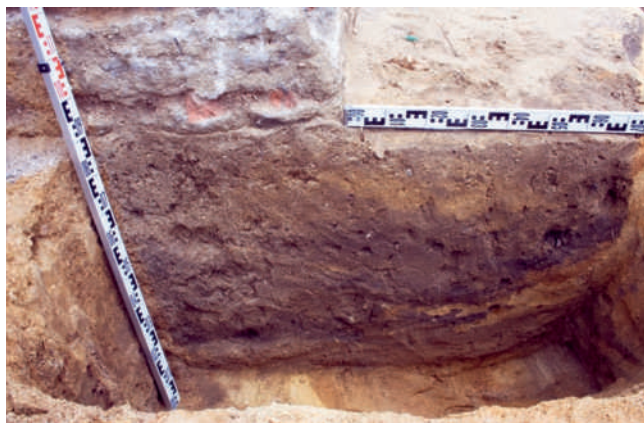
Ryc. 11. Zielona Góra, stan. 31, wykop 1. Przekrój DE obiektu 9, fot. B. Gruszka

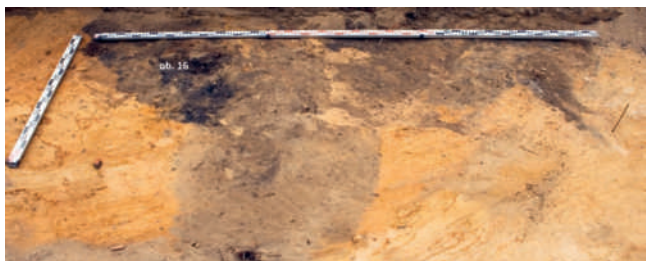
Ryc. 14. Zielona Góra, stan. 31, wykop 1. Rzut poziomy obiektu 16, fot. B. Gruszka

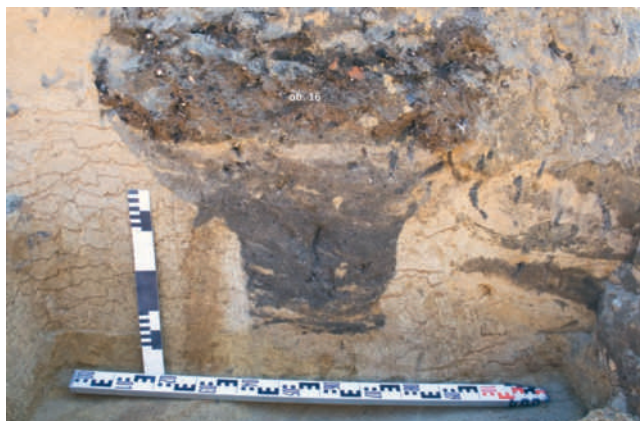
Ryc. 15. Zielona Góra, stan. 31, wykop 1. Przekrój obiektu 16, fot. B. Gruszka

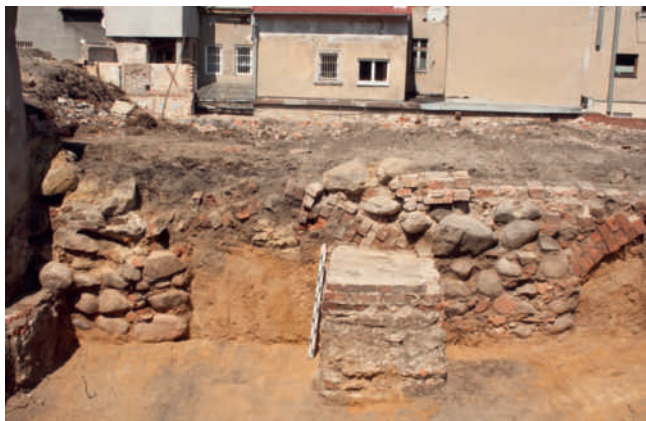
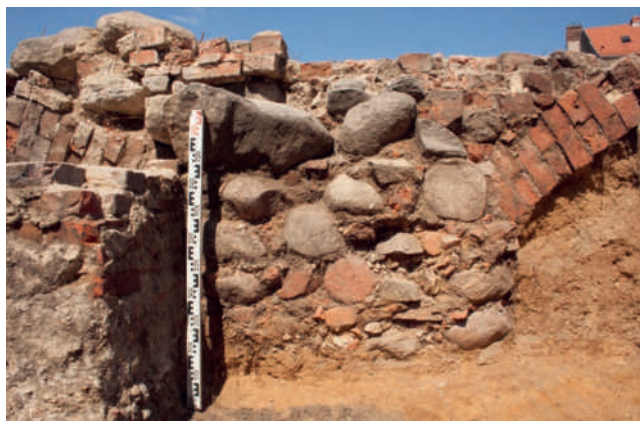
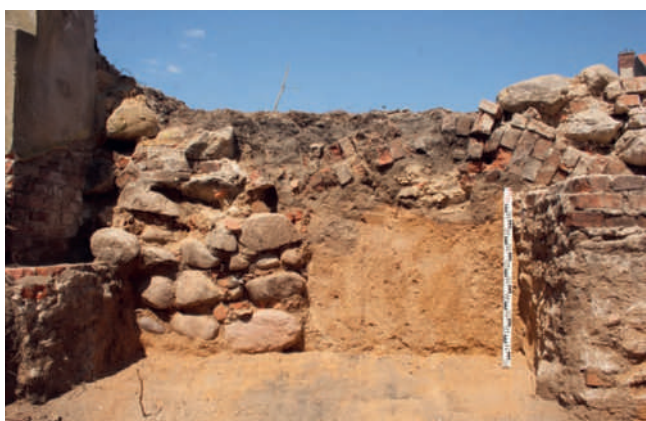
Ryc. 16. Zielona Góra, stan. 31, wykop 1. Fundament muru zbudowanego w konstrukcji łękowej, fot. B. Gruszka

Ryc. 17. Zielona Góra, stan. 31, wykop 1. Fundament muru zbudowanego w konstrukcji łękowej, fot. B. Gruszka

Ryc. 18. Zielona Góra, stan. 31, wykop 1. Fundament muru zbudowanego w konstrukcji łękowej, fot. B. Gruszka

The most important element of a permanent character discovered during the survey were the cemetery wall foundations. Approximately 50.5 meters of these were uncovered. The foundations were arranged in an east-west direction. Relics uncovered in trench 1 comprised arch-and-pier structures (Fig. 16-19). Stone and brick piers supported the brick arches. Walls built in such a manner were cheaper and suitable for areas with an unstable substrate. The arch structure was approximately 14 meters long. During exploratory surveys surviving remains of an arch and a fragment of a stone and brick pier were found in trench 2 (Fig. 20). In the western part of trench 3 the wall is obstructed by a 19<sup>th</sup> century building cellar wall. A clear foundation structure was only found in the eastern section of trench 3 and in trench 4, where approximately 5m from the end the foundations were destroyed by a 19<sup>th</sup> century town house wall. Along the section overlapping with trenches 3 and 4 the foundation was built out of fieldstones arranged in layers and bound with clay (Fig. 21).

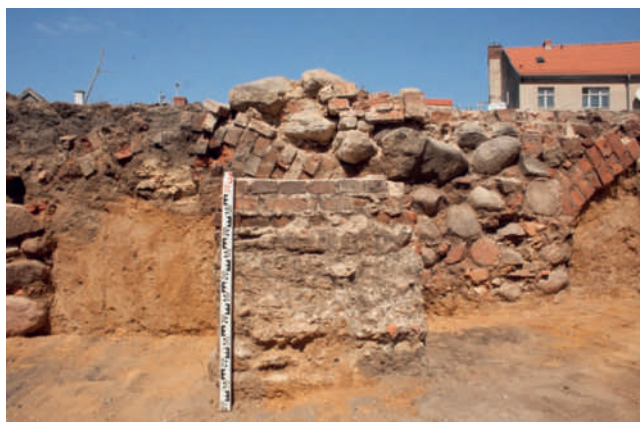
Ryc. 19. Zielona Góra, stan. 31, wykop 1. Fundament muru zbudowanego w konstrukcji łękowej wraz z dziewiętnasto- lub dwudziestowieczną skarpą, fot. B. Gruszka

okresie od południa do fundamentu na odcinku o konstrukcji filarowo-łękowej dostawiono skarpy o wymiarach stóp fundamentowych 0,9×1,1 m w rozstawie co 2,5 m do 3,0 m. Do odcinka pełnej łąwy kamiennej dostawiono prostopadłe mury wyznaczające piwnice oraz zapewne skarpy i trzy mury graniczne. Ponadto kamienną łąwę na jej wschodnim skraju na długości prawie 5 m przemurowano z wtórnym użyciem eratyków. Do prac przy przyporach, murach granicznych i piwnicznych użyto cegły maszynowej, średnio wypalanej, którą wiązała zaprawa wapienno-piaskowa, dość twarda, barwy białej. W ścianach wzmacniającej i dociskowej od strony północnej zastosowano cegłę maszynową, dobrze wypaloną, którą zespoliła zaprawa wapienno-cementowa, twarda, barwy jasnoszarej. Analogicznej zaprawy użyto w naprawach łąwy fundamentowej z użyciem kamieni polnych.

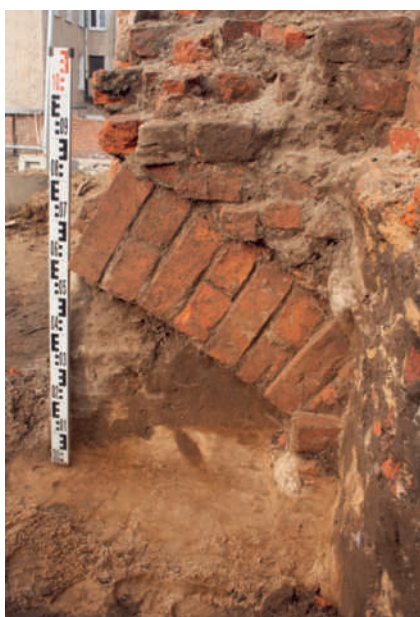
Ryc. 20. Zielona Góra, stan. 31, woj. lubuskie, wykop 2. Fragment muru łukowego wspartego na kamienno-ceglanych filarach, fot. B. Gruszka

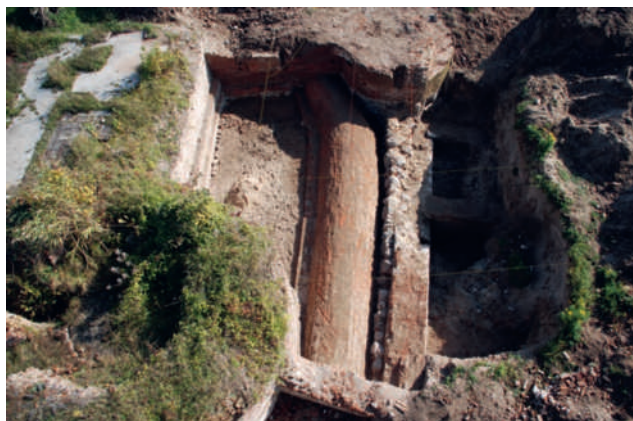
Ryc. 3. Rzut poziomy wykopu archeologicznego w południowym narożniku zamku, fot. K. Socha

W 2012 r. wykop archeologiczny założono w południowym narożniku zamku (ryc. 3). Jego wymiary wynosiły 14 m długości, ok. 8 – 12 m szerokości i ok. 4 m głębokości. Granice wykopu z trzech stron zostały oparte na odkrytych murach, tylko od strony Odry kraniec wykopu stanowił profil ziemny. Badaniami wykopaliskowymi kierował mgr Krzysztof Socha z Muzeum Twierdzy Kostrzyn. Ponadto w pracach brali udział kostrzyńscy wolontariusze współpracujący ściśle z tutejszym muzeum oraz studenci archeologii z Poznania. Badania archeologiczne finansowane były przez Muzeum Twierdzy Kostrzyn, natomiast badania architektoniczne odkrytych relikwów murowanych sfinansował Lubuski Wojewódzki Konserwator Zabytków.

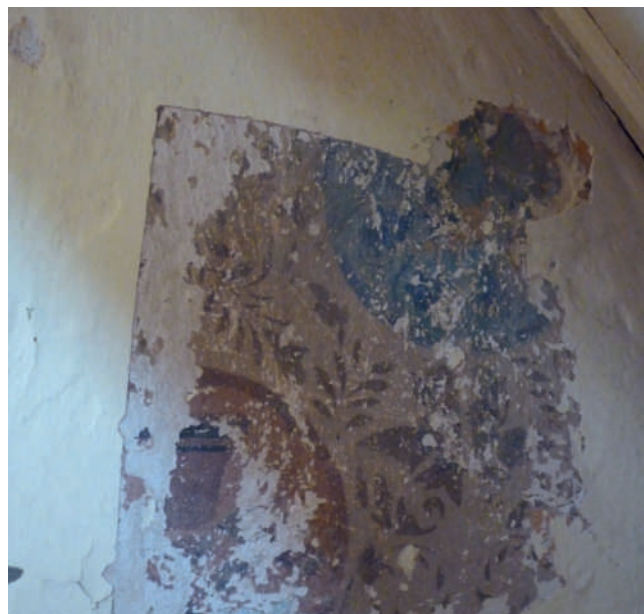
Ryc. 3. Fragment XIX-wiecznej dekoracji odkryty w 2017 r., fot. D. Kwaśniak

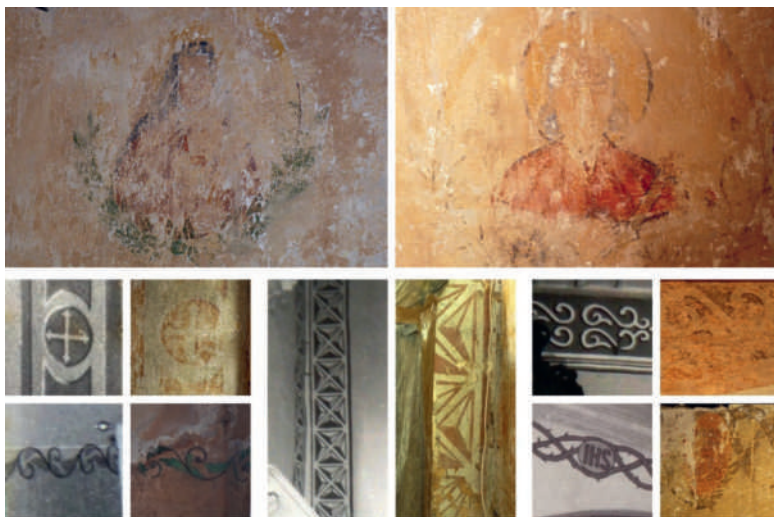
Ryc. 4. Odkryte polichromie z 1966 i 1975 r.; fot. autorzy fotografii archiwalnych nieznani, fot. współczesne – D. Kwaśniak

Wobec powyższego przystąpiono do usuwania (pod nadzorem konserwatorskim) znajdujących się na tynkach nawarstwień malarskich. W trakcie prac natrafiono na liczne fragmenty polichromii (ryc. 4). Dzięki zebranych wcześniej wśród mieszkańców wsi zdjęciom z czasów powojennych oraz wykonanym badaniom ustalono, że dekoracje te pochodzą z 1966 i 1975 r. Umożliwiło to właściwą interpretację odkryć i szybką kontynuację prac. Po wykonaniu prób kolorystycznych komisyjnie ustalono, że wnętrze zostanie pomalowane w kolorze starej bieli.

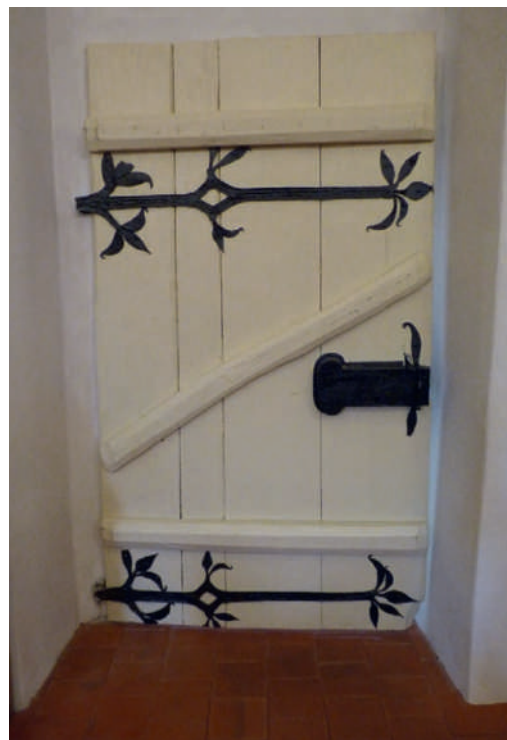
Ryc. 5. Drzwi do nawy, fot. D. Kwaśniak

W trakcie prac usunięto również wykonaną w 1975 r. boazerię pokrywającą strop nawy. Odślonięto w ten sposób znacznie starsze deski stropu zachowane w dobrym stanie. Wykonane odkryvky nie ujawniły na ich powierzchni żadnych dekoracji, natomiast na jednej z desek odnaleziono datę: 1820. Podczas prac poddano również konserwacji i ponownie zawieszono pochodzące z XVI w. drzwi do nawy, zdemontowane w czasach powojennych (ryc. 5).

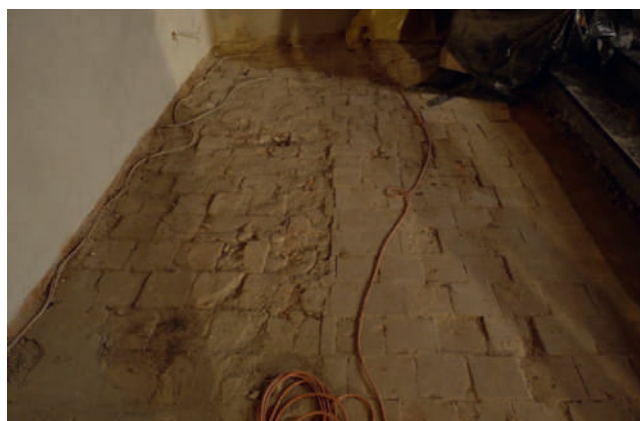
Ryc. 7. Historyczna posadzka po odślonięciu, fot. D. Kwaśniak

Po całkowitym odsłonięciu posadzki ustalono, że jest ona silnie uszkodzona oraz zdeformowana (ryc. 7). Skłoniło to nadzór konserwatorski do podjęcia decyzji o zachowaniu odkrytych płytek oraz wykonaniu na nich nowej posadzki ceramicznej. Wielkość, kolorystyka i sposób ułożenia płytek zostały dobrane na wzór odkrytej nawierzchni, którą we fragmencie wyeksponowano w formie świadka (ryc. 8). W tym miejscu umieszczona została płytka odkryta w południowej części prezbiterium, na której znajduje się odcisk dłoni. Dodatkowo podczas prac w posadzce umieszczona została kapsuła czasu.

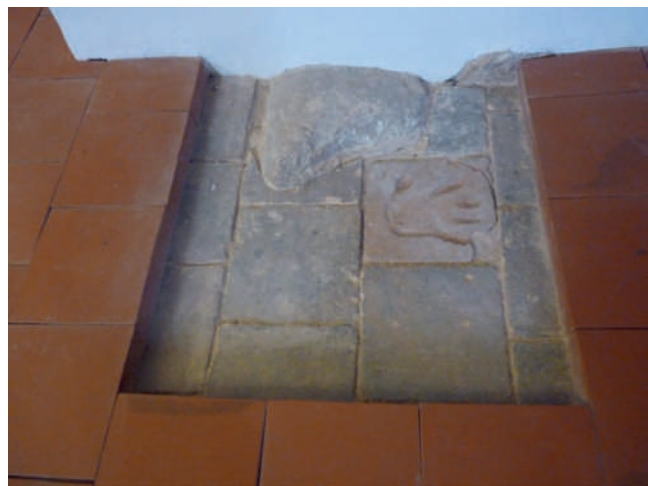
Ryc. 8. Fragment historycznej posadzki pozostawiony w formie świadka, fot. D. Kwaśniak

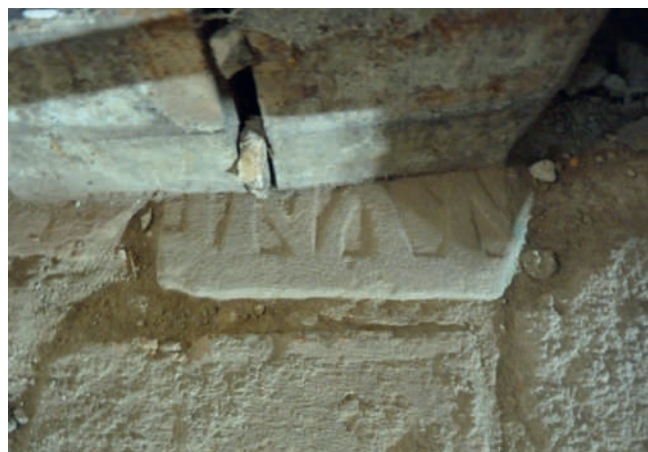
Ryc. 10. Fragment płyty pod słupem empory, fot. D. Kwaśniak

Odslonięcie posadzki umożliwiło dodatkowo uzupełnienie wiedzy na temat empory znajdującej się przy ścianie północnej. Na jej obecność w czasach reformacji (uległa zniszczeniu w pożarze kościoła w 1633 r.) wskazuje wejście odsłonięte podczas remontu elewacji w 2018 r.<sup>20</sup> W czasie prowadzonej przez jezuitów odbudowy do wnętrza nawy wstawiono ołtarze boczne, a emporę wykonano jedynie wzdłuż zachodniej ściany. Zapewne w późniejszym czasie dodano jednak odcinek północny, którego wygląd odróżniał się od odcinka zachodniego. Odcinek ten zlikwidowano w 1965 r.<sup>21</sup> i jedyną jego pozostałość stanowią odciski trzech słupów zachowane w historycznej posadzce. Ustalono, że zostały one ustawione bezpośrednio na gruncie (nie zaś jak w przypadku odcinka zachodniego na fragmentach piaskowca). Lokalizacja słupów niezachowanej empory została zaznaczona w zrekonstruowanej nawierzchni.

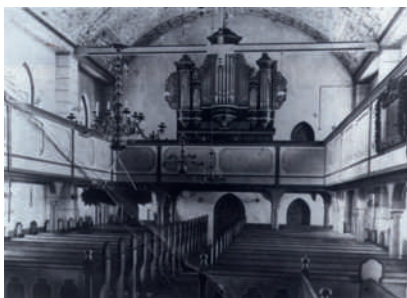
Instrument prawdopodobnie wbudowano w starą zabytkową szafę organową, pierwotnie kryjącą zapewne większy instrument. Los organów po 1945 r. jest nieznan, tak jak nieznan są losy kościoła, w którym stały.

Ryc. 1. Ołobok. Kościół ewangelicki. Prospekt organowy. Reprodukacja z: Lothar Meißner, *Alte Ansichtskarten erinnern an den Kreis Züllichau-Schwiebus*, Langenhagen 1997, s. 110

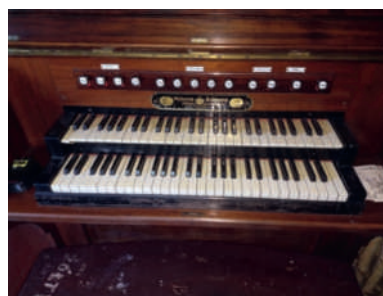
Ryc. 3. Przelazy. Kościół pw. Podwyższenia Krzyża. Stół gry z widocznym szyldem firmowym, fot. Organmistrzostwo Łukasz Ziółkowski 2020 r.

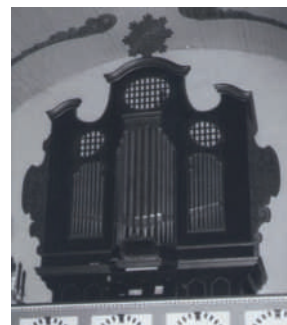
Było to 164 dzieło firmy. Instrument zachował się do naszych czasów w oryginalnym stanie, nie licząc piszczałek cynkowych wstawionych po rekwizycji wyrobów wykonanych z metali kolorowych w 1917 r. W 1993 r. przeszedł remont, co pozwoliło organizować rok później koncerty organowe<sup>15</sup>.

Ryc. 4. Lipki Wielkie. Kościół pw. Narodzenia Najświętszej Maryi Panny. Prospekt organowy, fot. R. Poprawski 2000 r.

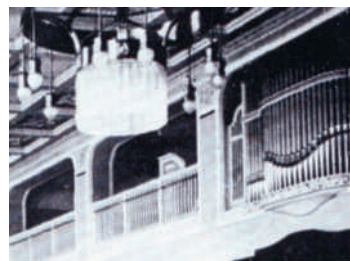
Ryc. 6. Sulechów. Aula pedagogium. Widok na prospekt organowy (w prawej arkadzie) i stół gry (z środkowej). Reprodukacja z: *Unvergessener Kreis Züllichau-Schwiebus, Frankfurt am Main 1992, s. 137*

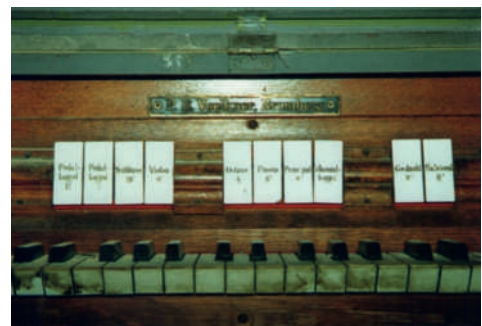
Ryc. 9. Brójce. Kościół pw. Imienia Najświętszej Maryi Panny. Widok na stół gry (fragment) z tabliczką firmową, fot. M. Kincel 2001 r.

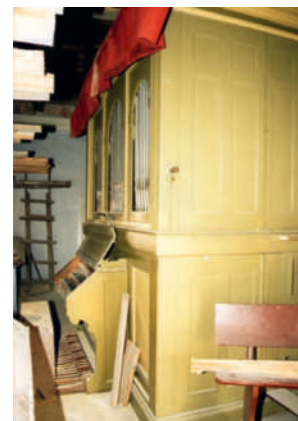
Ryc. 10. Brójce. Kościół pw. Imienia Najświętszej Maryi Panny. Szafa organowa, fot. M. Kincel 2001 r.

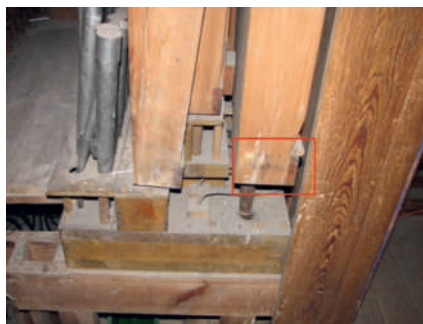
Ryc. 12. Lubanie. Kościół pw. św. Biskupa Mikołaja. Piszczalka z napisem: *PV 2 Driebitz [Drzewce]*, fot. Zakład Organmistrzowski Andrzej Ragan 2010 r.

stwierdziła, że pochodzą one ze Starych Drzewiec. Jak już wówczas stwierdziłem, jest to fałszywa teza. Najpewniej pochodzą one z kościoła z pobliskiej wsi. Instrument na nowym miejscu był parę razy naprawiany i przerabiany. Obecna dyspozycja nie jest oryginalną i nie oddaje ducha Voelknera.

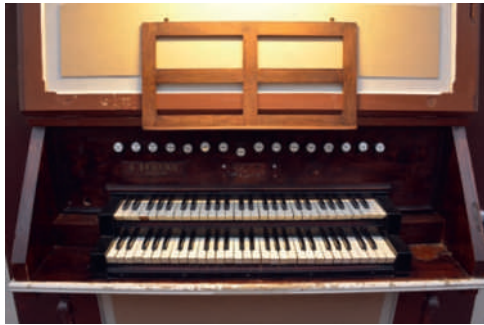
Ryc. 14. Szczaniec. Kościół pw. św. Anny. Stół gry z widocznym szyldem firmowym, fot. Organmistrzostwo Łukasz Ziółkowski 2020 r.

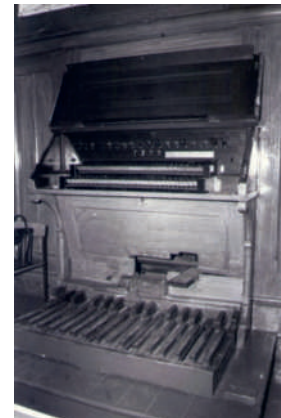
Ryc. 16. Sulechów. Kościół pw. św. Stanisława Kostki. Stół gry, fot. R. Poprawski 1996 r.

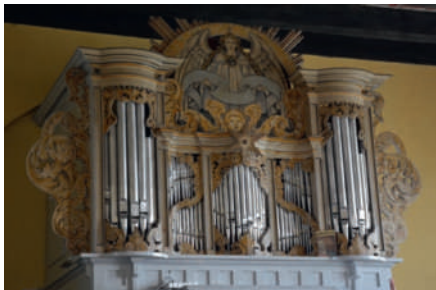
Instrument zachowany w oryginalnym stanie<sup>30</sup> posiada ciekawy prospekt z wycinanymi i malowanymi, a nie rzeźbionymi ażurowymi uszakami.

Ryc. 17. Opatów. Kościół pw. św. Jana Chrzciciela. Prospekt organowy, fot. Organmistrzostwo Łukasz Ziółkowski 2020 r.

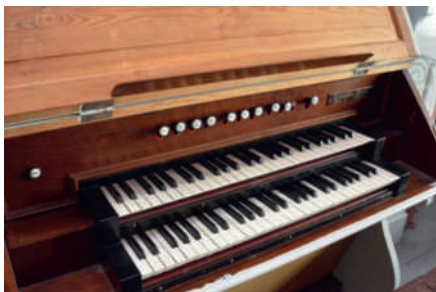
Ryc. 18. Opatów. Kościół pw. św. Jana Chrzciciela. Stół gry, fot. Organmistrzostwo Łukasz Ziółkowski 2020 r.

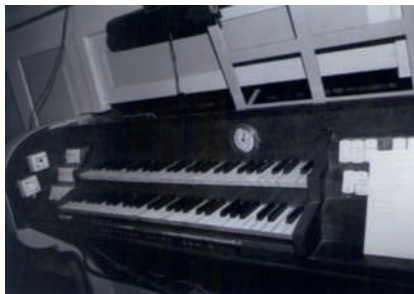
Ryc. 22. Bogdaniec. Kościół pw. św. Jana Chrzciciela. Stół gry, fot. R. Poprawski 2000 r.

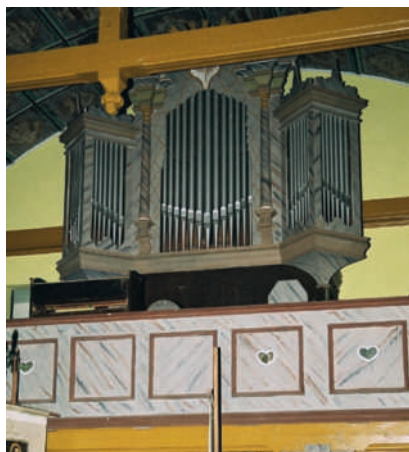
Instrument w 2005 roku był w złym stanie technicznym

Ryc. 24. Łośno. Kościół pw. Apostołów Piotra i Pawła. Widok na organy, fot. M. Kincel 2005 r.

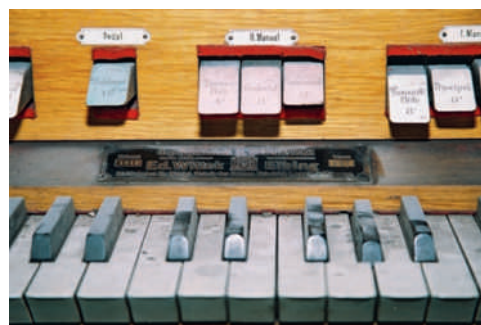
Ryc. 24b. Łośno. Kościół pw. Apostołów Piotra i Pawła. Widok na tabliczkę firmową, fot. M. Kincel 2005 r.

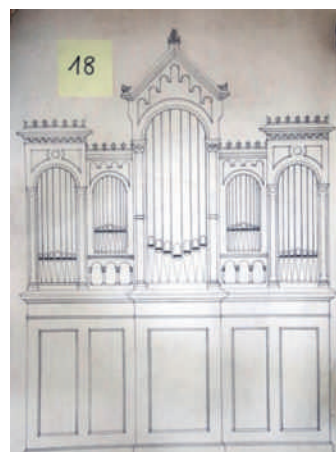
Ryc. 25. Sulechów. Kościół filialny (dzisiaj garnizonowy) pw. Najświętszego Imienia Maryi. Projekt (z 1906 r.) zrealizowanego prospektu organowego Alberta Spiegla. Rysunek udostępniony przez K. Cieplika

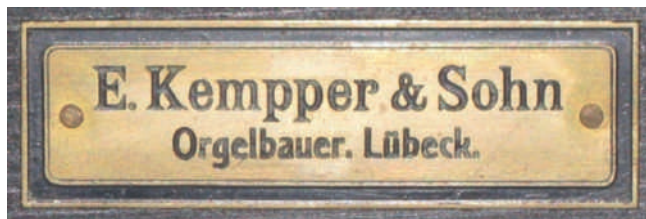
Ryc. 27. Iłowa. Kościół pw. Chrystusa Króla. Tabliczka firmowa E. Kempper & Sohn na stole gry, fot. W. Gawiejnowicz 2010 r.

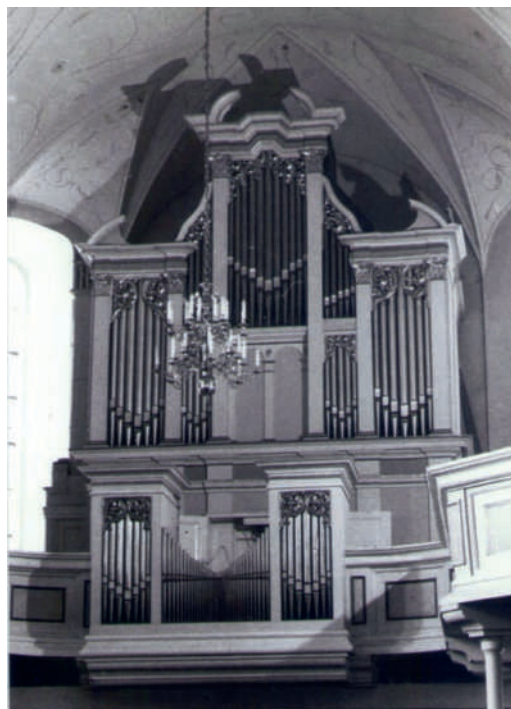
Ryc. 26. Iłowa. Kościół pw. Chrystusa Króla. Widok na organy K. Kemppera z prospektem z 1725 r, fot. R. Poprawski 1989 r.

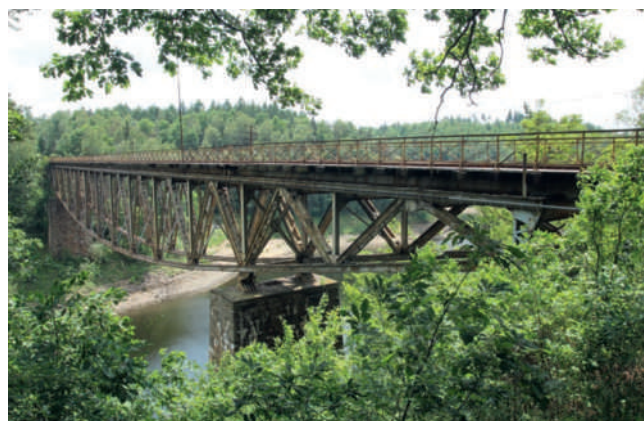
Ryc. 1. Widok mostu wspornikowego nad Zalewem Pilchowickim, fot. M. Urbaniak 2016 r.

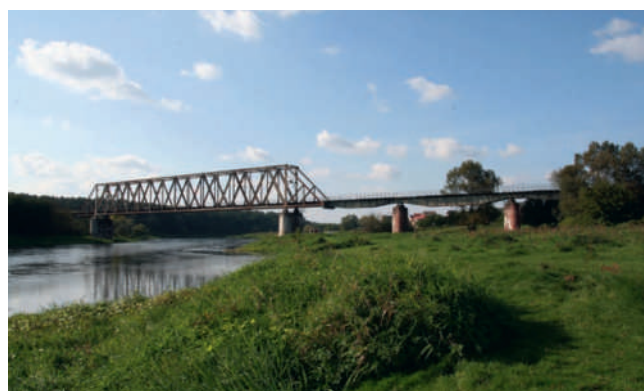
Ryc. 2. Most wspornikowy systemu Gerbera w Stobnicy – ustrój nośny kratownicowo-błachownicowy, fot. M. Urbaniak 2008 r.

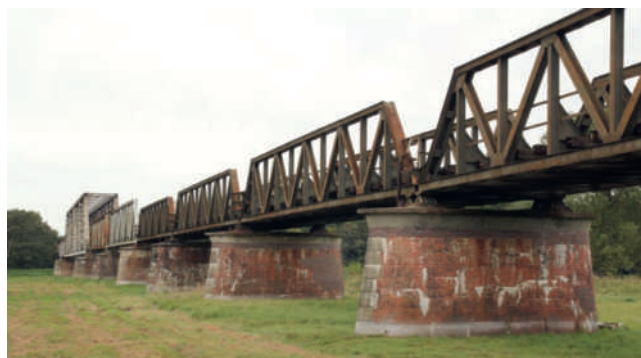
Ryc. 3. Most kolejowy w Stanach, w głębi przęsło nurtowe o rozpiętości ok. 100 m, fot. M. Urbaniak 2014 r.

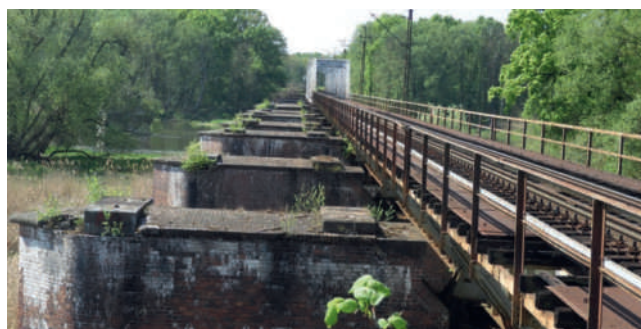
Ryc. 4. Most pod Pomorskiem, z lewej na filarach widoczne miejsce po zdemonstrowanym ciągu przęsła, z prawej przęsła blachownicowe, a w głębi kratownicowe, fot. Archiwum Wojewódzkiego Urzędu Ochrony Zabytków w Zielonej Górze 2020 r.

Jak już była mowa, ustrój nośny mostu jest stalowy i nitowany, w układzie kombinowanym: kratownicowo-blachownicowym (trzy przęsła kratownicowe oraz 14 blachownicowych) i odwzorowuje sylwetkę z 1930 r., ale materiałowo oraz konstrukcyjnie widoczne są też pewne zmiany wynikające z powojennej odbudowy. Właściwe przęsła ustroju nośnego oparte zostały na dwóch przyczółkach stanowiących częściowo powojenną rekonstrukcją w betonie oraz 16 filarach, które zewnętrznie oblicowano cegłą licówką oraz klinkierową, a część z nich zaopatrzone w izbice pokryte granitową rustyką (oryginalne i niezniszczone filary). Na podporach znajdują się fragmentarycznie granitowe (oryginalne) i betonowe oraz ceglane (wtórne) parapety i ciosy podłożyskowe, zachowane w większości także w obrębie zdemontowanego/nieistniejącego ciągu przęseł mostowych (kratownicowych) z końca XIX w.

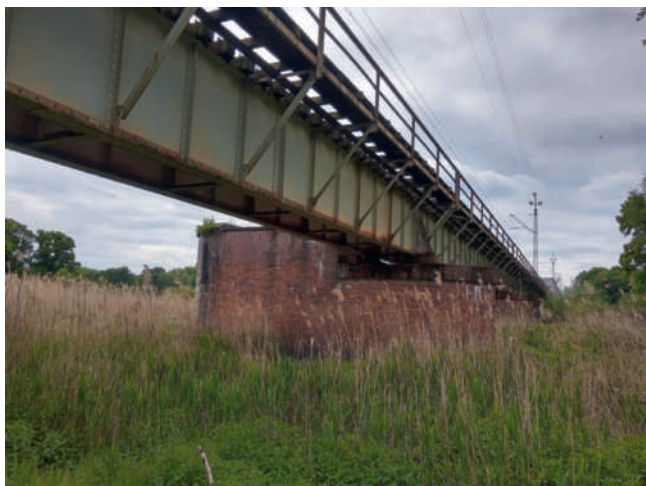
Ryc. 5. Most pod Pomorskiem – ciąg przęseł blachownicowych z przełomu lat 20. i 30. XX w. w strefie zalewowej, fot. Archiwum Wojewódzkiego Urzędu Ochrony Zabytków w Zielonej Górze 2020 r.

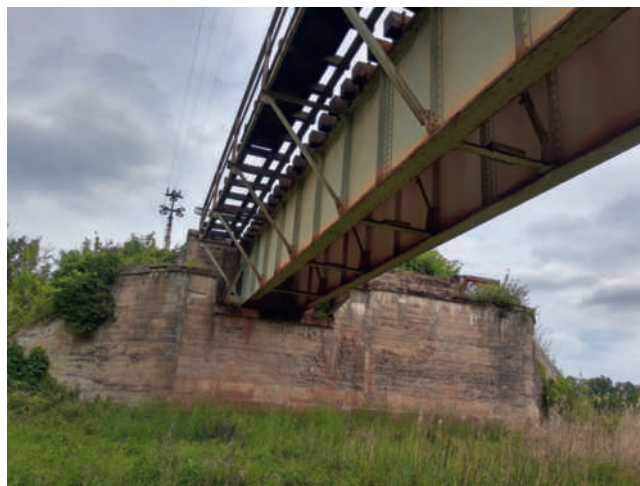
Ryc. 6. Most pod Pomorskiem – zrekonstruowany wtórnie w betonie przyczółek prawobrzeżny, fot. Archiwum Wojewódzkiego Urzędu Ochrony Zabytków w Zielonej Górze 2020 r.

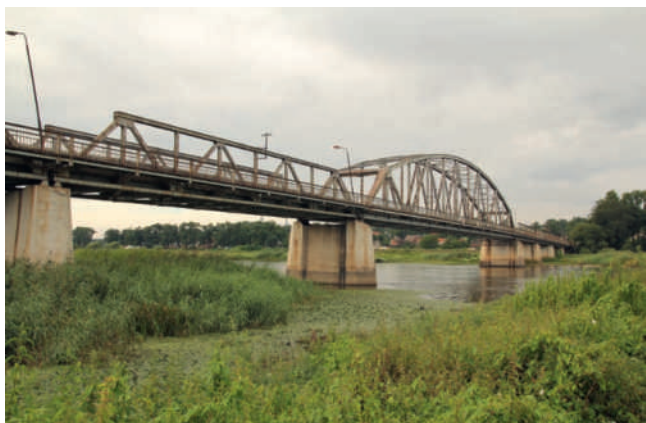
Ryc. 7. Oryginalne przęsło nurtowe i zalewowe mostu drogowego w Cigacicach z lat 20. XX w., fot. M. Urbaniak 2016 r.

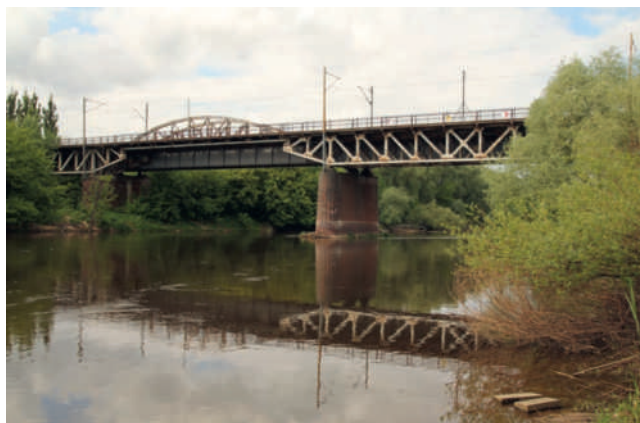
Ryc. 8. Układ kratownicowych przęseł mostu gerberowskiego na Starołęce w Poznaniu, fot. M. Urbaniak 2014 r.

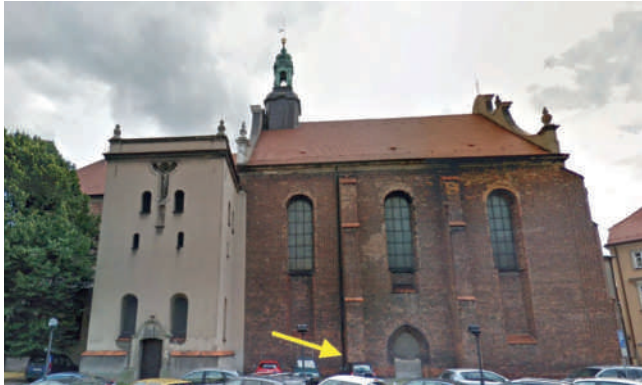
Ryc. 1. Kościół franciszkanów w Kaliszu – strzałka wskazuje miejsce wmurowania cegły ze śladami dwóch łap. Cegła ta znajduje się w ścianie przypory, w dobrze widocznym miejscu, na wysokości ok. 140 cm od obecnego poziomu terenu, fot. D. Mączyński

Świadome wmurowywanie cegieł stroną z utrwalonym odciskiem tropu zwróconą w kierunku patrzącego, w licu muru, na poziomie wzroku, w miejscach uczęszczanych (np. koło portalu bocznego wejścia, w zewnętrznej i nietynkowanej ścianie kościoła) – świadczy moim zdaniem o działaniu zamierzonym.

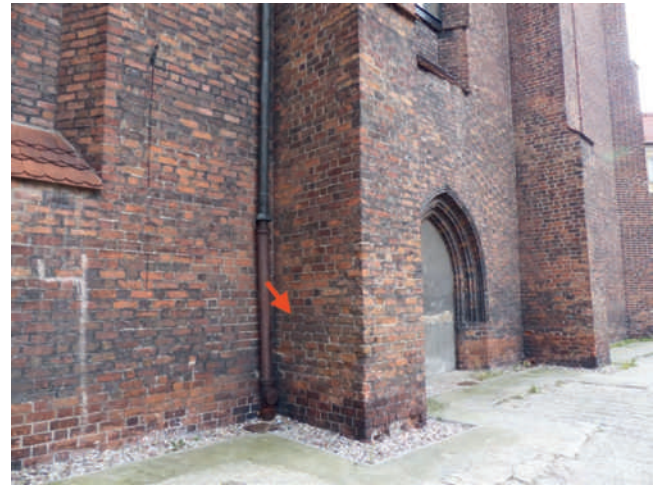
Ryc. 2. Lokalizacja cegły w ścianie przypory

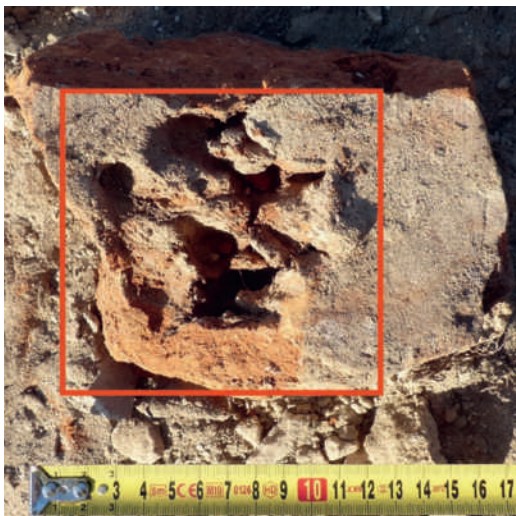
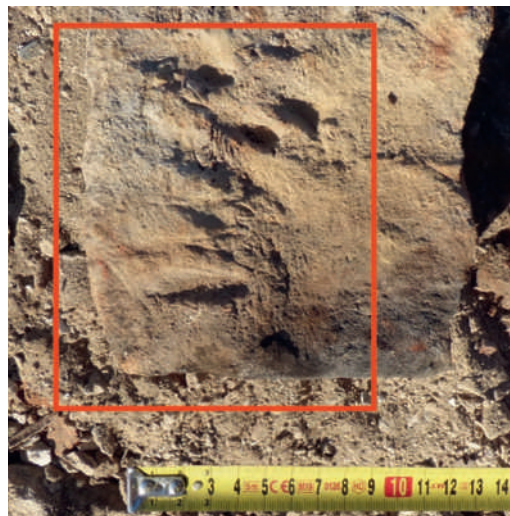
Ryc. 3, 4. Różne ślady na powierzchniach podstawy dawnych, ręcznie wyrabianych cegieł. Niektóre z nich są interpretowane jako ślady zwierząt. Na zdjęciu fragmenty cegieł pochodzące z prac rozbiórkowych przy Pałacu Saskim w Kutnie, fot. D. Mączyński

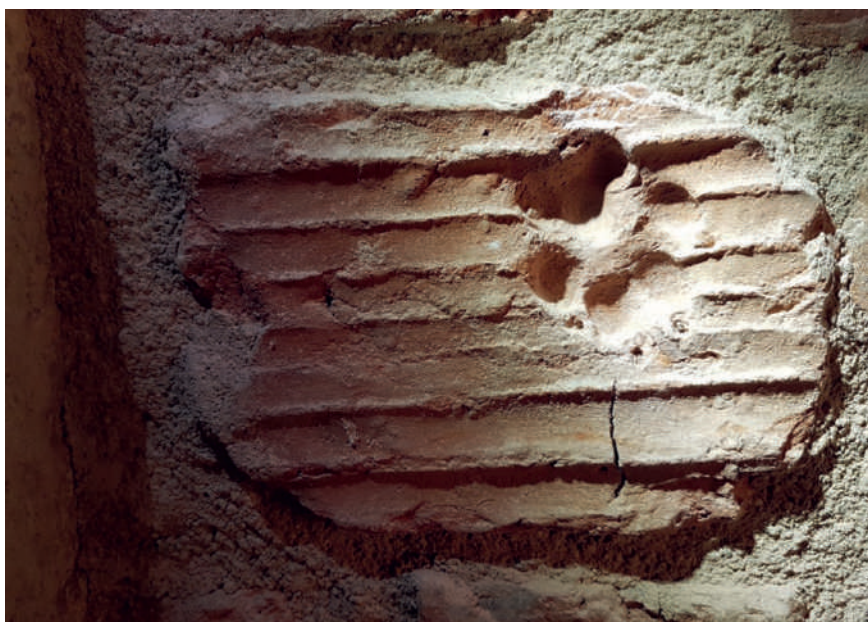
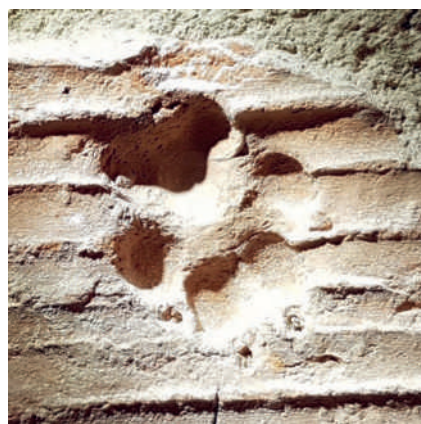
Ryc. 8. Ślad psa na wypalnej ceramicznej powierzchni, odpowiadający kształtem wszystkim charakterystycznym dla tego rodzaju tropów cechom (źródło – Internet) – odpowiedni kształt, układ i rozstaw poduszek, ślady końcówek pazurów nieco dalej od śladu poduszek palców łap

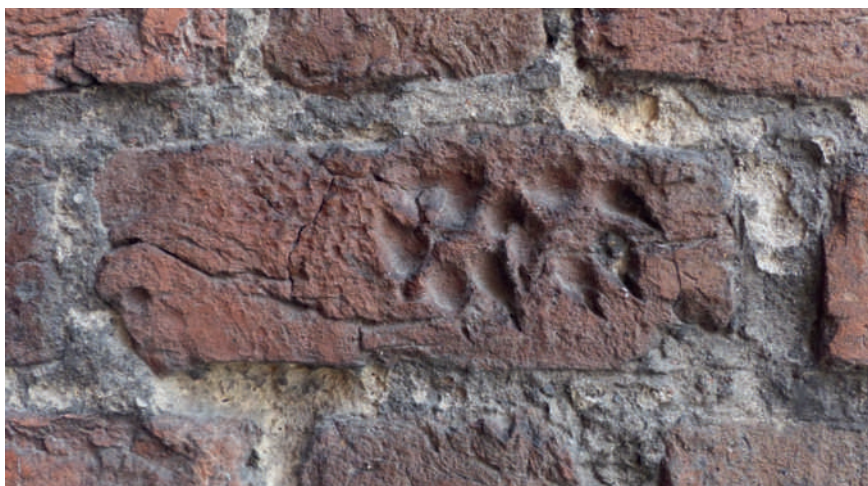
Ryc. 9. Kalisz – cegła z zewnętrznej przypory muru kościoła franciszkanów. Wymiary wozówki cegły – wysokość ok. 90 mm, długość ok. 265 mm. Wymiary pojedynczego śladu zwierzęcia ok. 60×65 mm. Ale czy faktycznie zwierzęcia? fot. D. Mączyński

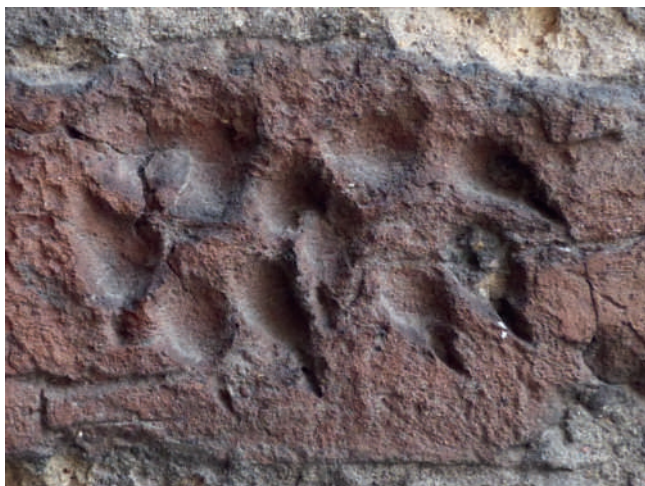
Ryc. 10. Cegła z Kalisza – ślad prawdopodobnie wykonany przez człowieka, naśladowujący odcisk łapy (dwóch łap) psa. Zwracają uwagę bardzo głębokie „odciski” pazurów daleko zachodzące na „ślad” opuszek palcowych łapy. Tego typu ślad nie może powstać w przypadku prawdziwej psiej łapy odciskanej w podeschniętej powierzchni gliny. Również kolejność tropów nie odpowiada naturalnemu stawianiu łap – pierwsza przednia, druga tylna, a więc ślad łapy tylnej powinien być kompletny, a na widocznym przykładzie „ślad” łapy tylnej jest częściowo przykryty „śladem” łapy przedniej, fot. D. Mączyński

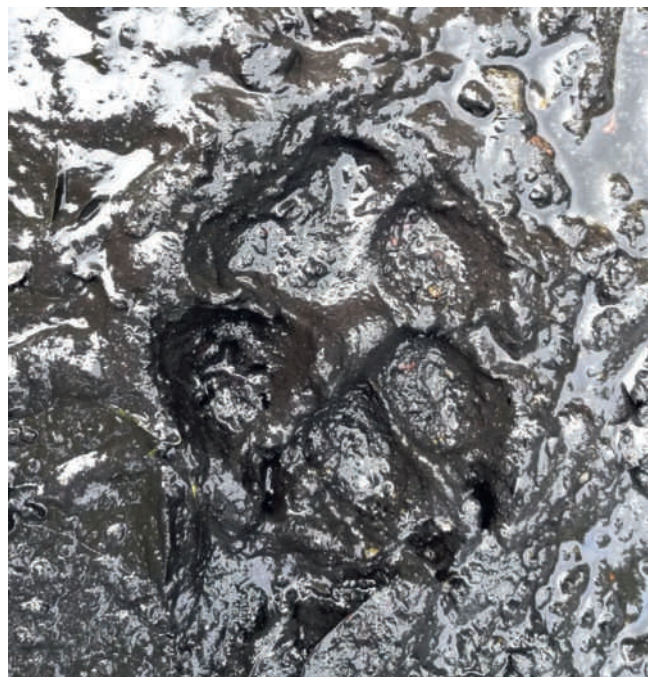
Ryc.11. Dla porównania ślad psa pozostawiony w rzadkim błocie (o konsystencji budyniu). Cegła nie może być wykonana ze zbyt rzadkiej gliny, gdyż nie utrzymałaby swojej formy. Tym bardziej podszuszona już cegła ułożona na boku. U psów ślady łap przednich i tylnych nie pokrywają się, fot. A. Rukasz

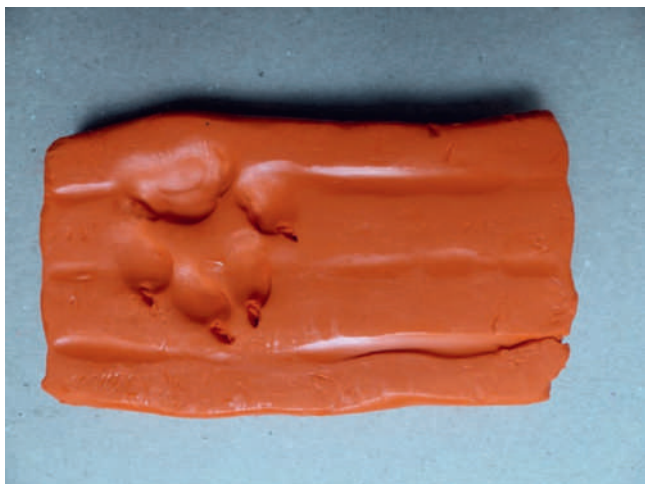
Ryc. 12. Doświadczenie polegające na wykonaniu repliki śladu zwierzęcia na powierzchni plasteliny. Widoczna jest charakterystyczna deformacja brzegu kostki plasteliny powstała w wyniku wywartego nacisku oraz lokalizacji „tropu” – w miejscu najwygodniejszym dla osoby go wykonującej. Widzimy „trop” czy chcemy zobaczyć „trop” zwierzęcia? fot. D. Mączyński

Wykonanie „tropu” na niezbyt miękkiej powierzchni plasteliny wymagało sporego nacisku i zajęło mniej niż 10 sekund. Użyto palca własnej ręki oraz drewnianego patyczka do śladu „pazurów”. Plastelina jest spójna, bardzo dokładnie utrwała odciski i nie podlega dalszej obróbce jak wypalana glina. W związku z tym widoczne są pewne drobne wady odcisku i można uznać iż ślad ten nie jest doskonałą imitacją naturalnego tropu. Wynika to też z braku doświadczenia autora oraz z faktu iż wykonał go on po raz pierwszy. Gdyby ślad taki odcisnął na powierzchni gliny, zarówno ze względu na jej skład i chropowatość powierzchni a także po zmianach jakim ulega w czasie wypalenia, odróżnienie kopii tropu zwierzęcia

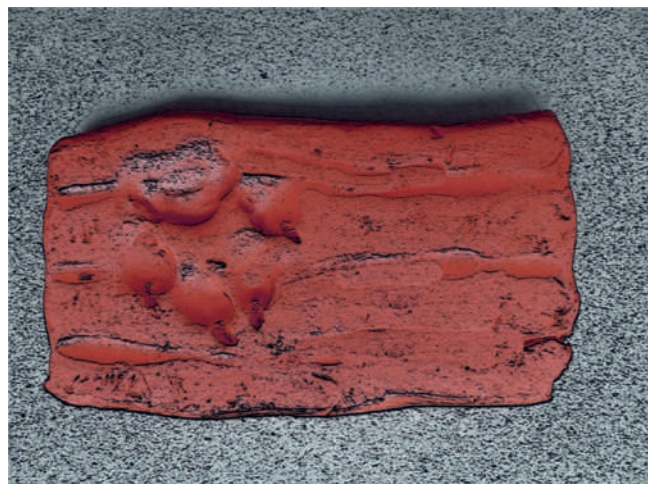
Ryc. 13. Model z plasteliny sztucznie postarzony za pomocą programu graficznego, fot. D. Mączyński

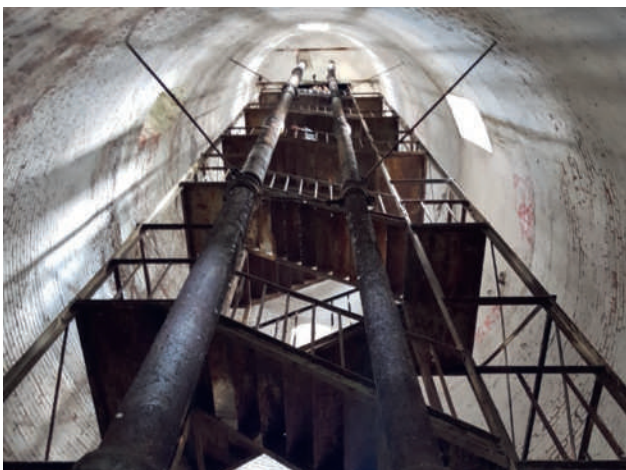
W związku z zaplanowanym przez gminę remontem zabytkowej wieży ciśnień w Sulechowie w dniu 26 czerwca 2020 r. odbyło się spotkanie, na którym z projektantami, konstruktorem i konserwatorem, przy udziale przedstawiciela gminy, omówiono sprawę remontu wieży i zagospodarowania jej otoczenia. Założeniem podstawowym jest zachowanie zabytku w pierwotnym stanie, dokonanie niezbędnych napraw i konserwacji, z miejscowym wzmocnieniem konstrukcji. To ostatni moment, aby zahamować postępującą destrukcję zabytkowej substancji. Po remoncie wieża będzie mogła być udostępniana mieszkańcom i turystom, jako ważny punkt na mapie miasta.

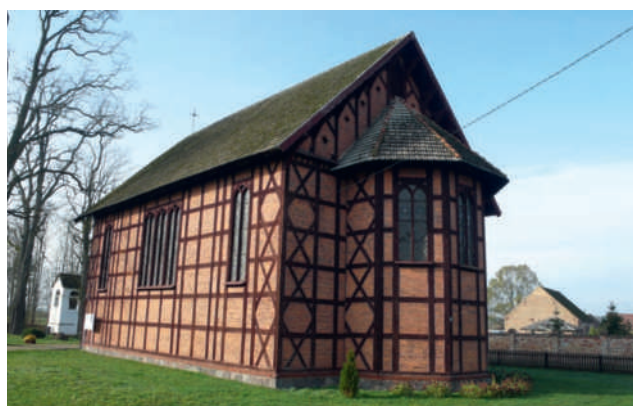
Lubuski Wojewódzki Konserwator Zabytków wpisał do rejestru zabytków dawny kościół ewangelicki, obecnie rzymskokatolicki kościół filialny pw. Narodzenia Najświętszej Marii Panny w Brzeźnie. Świątynię, o cechach stylistycznych neogotyku, wzniesioną w 1867 r. Kościół w Brzeźnie to budowla wzniesiona na kamiennej podmurówce, w konstrukcji ryglowej, o wypełnieniu cegłą. Jest ona orientowana na planie wydłużonego prostokąta z wyodrębnionym, wielobocznym prezbiterium. Korpus nakrywa dach dwuspadowy, a niższe prezbiterium – wielospadowy. O wyrazie architektonicznym elewacji decyduje regularny układ słupów i rygli, z krzyżującymi się w narożach zastrzałami i ostrołucznie zamknięte pola w szczytach oraz otwory okienne, w obrębie których wprowadzono jedno lub kilka ostrołucznie zamkniętych okien. Wnętrze świątyni nakryte stropem belkowym na podciągach, otwiera się łukiem tęczowym w formie łuku Tudorów na prezbiterium, które posiada

również strop belkowy oparty na konstrukcji nawiązującej do żeber ceramicznych. W obrębie kościoła z historycznego wystroju i wyposażenia zachowały się empyry wzdłuż ścian zachodniej, północnej i południowej, ławki, stolarka drzewiowa zewnętrzna i wewnętrzna wraz z zawiasami, okuciami i klamkami. Wypełnienia okien stanowią witraże o skromnej dekoracji geometrycznej. Kościół w Brzeźnie jest przykładem neogotyckiej budowli sakralnej, zachowanej w oryginalnym stanie wraz z historycznym

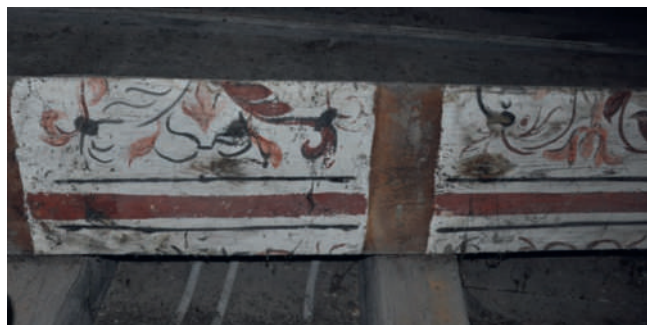
W czerwcu 2020 r., w kościele filialnym pw. Matki Bożej Częstochowskiej w Lubiatowie, gm. Dąbie, pow. krośnieński, została przeprowadzona wspólna kontrola służb konserwatorskich, Policji i Straży Pożarnej. W trakcie oględzin poddasza świątyni pracownicy Wojewódzkiego Urzędu Ochrony Zabytków w Zielonej Górze odkryli deski i belki polichromowanego stropu nawy oraz prezbiterium, zakrytego obecnie od strony wnętrza późniejszym deskowaniem. Część desek malowanego stropu tuż przy krokwiach więźby dachowej zachowała się w swej oryginalnej lokalizacji, pozostałe zostały zdemontowane, a część z nich została użyta

wtórnie jako pomosty. Polichromia stropu zachowała się w stosunkowo dobrym stanie zachowania, bez przmalowań.

Malowidła wczesnobarokowego stropu z górnym pułapem układały się w pola oddzielone belkami dekorowanymi malowaną wicią roślinną, podzielone na kwadraty czerwoną ramą podkreśloną czarną kreską. Wić roślinna wyrysowana została czarnym konturem i czerwoną plamą na białym tle.

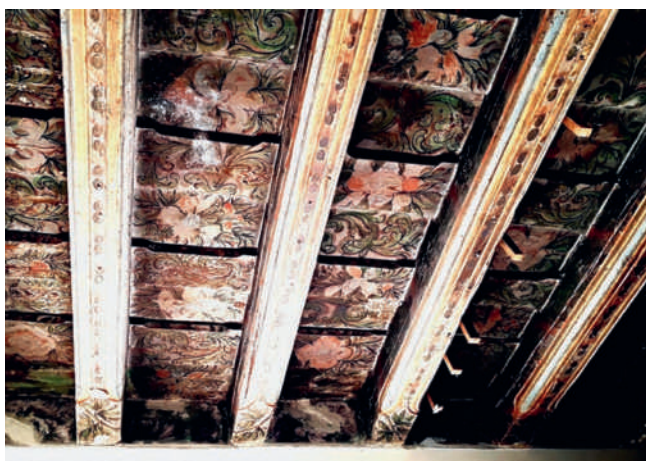
We wnętrzu barokowej plebanii w miejscowości Brzeźnica w powiecie żagańskim odkryty został barokowy, polichromowany, drewniany strop, pochodzący z czasu budowy obiektu. Znajduje się on w pomieszczeniu zlokalizowanym w południowo-wschodnim narożniku. Pomieszczenia parteru przesklepiono, zaś na piętrze przykryto drewnianymi stropami belkowymi. Strop, który przysłonięty był wtórnym sufitem, zachował się niemal kompletnie, w oryginalnej, nieprzekształconej formie, co decyduje o jego szczególnej wartości artystycznej, historycznej i naukowej. Zarówno belki, o dekoracyjnie wyprofilowanych krawędziach, jak wypełnienie z desek, pokrywa w całości, wykonana w technice tłustej tempery, florystyczna polichromia z motywami akantu.

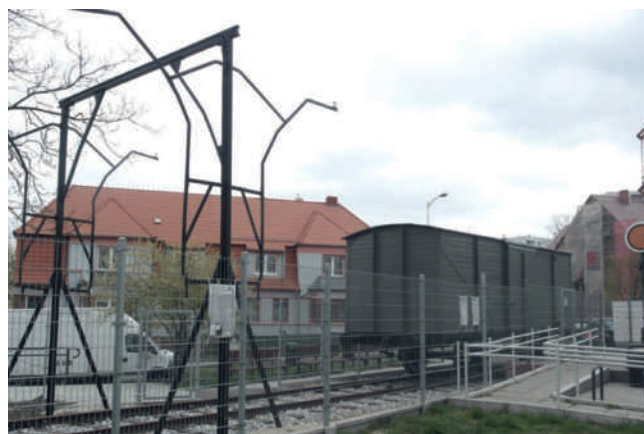
Skrajnik kolejowy przeniesiony został staraniem społeczników ze stacji Chociule do Parku Kolei Szprotawskiej w Zielonej Górze. Park Kolei Szprotawskiej powstał dzięki inicjatywie regionalnych działaczy turystycznych i miłośników kolejnictwa, którzy utworzyli ekspozycję plenerową, eksponując kilkudziesięciometrowe odcinki torów, na których ustawiono wagon towarowy, drezynę, semafor oraz skrajnik kolejowy, pozyskany w 2016 r. do zbiorów Muzeum Lokalnego Kolei Szprotawskiej. Wpisu do rejestru zabytków dokonano na wniosek Prezydenta Zielonej Góry. Skrajnik jest urządzeniem, które służyło do sprawdzania wyruszającego na szlak taboru, tak aby jego elementy nie wystawały poza skrajnię kolejową, co umożliwiało bezpieczny ruch pojazdów. Konstrukcję skrajników zwykle stanowiła prostokątna rama z szyn kolejowych, które nitowano lub skręcano na śruby. Na ramie skrajników montowano skrzydła z różnymi wymiarami skrajni. Na kolejach pruskich skrajniki malowano na czarno-biało lub czerwono-biało i stawiano je zwykle nad bocznymi torami ładunkowymi. Zdarzało się, iż tor boczny ze skrajnikiem był jedynym na stacji torem dodatkowym i pod nim przejeżdżały krzyżujące się ze sobą pociągi pasażerskie. Skrajniki były najczęściej zakotwiczone w ziemi na głębokości ok. 1,5 m. Obecnie nie są używane i praktycznie wycofane w całej europejskiej sieci kolejowej. Wpisany do rejestru zabytków skrajnik kolejowy pochodzi z 1873 r. Skonstruowano go z szyn kolejowych – część pozioma ramy z 1867 r., a części pionowe ramy z 1875 r. Skrajnik ten stał nad torem ładunkowym w obrębie stacji Chociule na linii nr 384 Sulechów-Świebodzin. Zachował się w bardzo dobrym stanie, wszystkie jego elementy są kompletne, a skrzydła w pełni sprawne. Prostokątną ramę zbudowano z szyn kolejowych i wzmocniono przy pomocy śrub i nitów stalowymi płaskownikami. Ruchome ramiona uformowano z mniejszych płaskowników połączonych nitami. Mechanizm otwierania i zamykania skrzydeł jest sprawny. Skrzydła skrajnika posiadają cztery wymiary skrajni, włącznie z pruską skrajnią górniczą. Musiał więc być wykorzystywany w miejscowości, gdzie były kopalnie, albo na wewnętrznej linii którejś z kopalń, stąd też ostatnia jego lokalizacja w Chociulach nie była pierwotną, jednak nie udało się ustalić miejsca,

z którego pochodził. Zgodnie z opinią sporządzoną przez Narodowy Instytut Dziedzictwa Oddział Terenowy w Zielonej Górze stojący w Parku Kolei Szprotawskiej skrajnik należy do unikatowych elementów wyposażenia stacji kolejowych. Na uwagę zasługuje fakt, iż wszystkie elementy skrajnika są kompletne, a skrzydła – co jest rzadkością – w pełni sprawne. Urządzenie jest unikatowe ze względu na skrajnię górniczą i wiek szyn, z których je zbudowano. W związku z powyższym Lubuski Wojewódzki Konserwator Zabytków uznał objęcie ochroną prawną zabytku za w pełni zasadne. Skrajnik stanowi niezwykle rzadki przykład urządzenia technicznego, niezbędnego podczas przygotowywania składów pociągów do przejazdu przez wyznaczone trasy. W obliczu rozwoju technologicznego i po wprowadzeniu elektronicznego sposobu pomiaru, tego typu tradycyjne urządzenia w szybkim tempie uległy likwidacji i zapomnieniu. Dlatego też zabytek eksponowany na terenie Parku Kolei Szprotawskiej w Zielonej Górze ma szczególne wartości kulturowe.

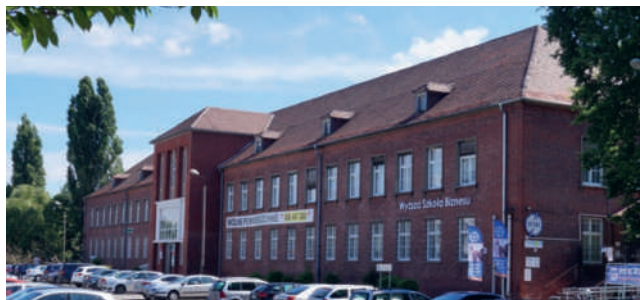
budowie i produkcji pracowali radzieccy jeńcy wojenni. Po zajęciu miasta przez Armię Czerwoną w 1945 r. zakład zdewastowano, a wyposażenie zdemontowano i wywieziono. W 1946 r. utworzono Gorzowskie Zakłady Włókien Sztucznych, rok później zapadła decyzja o budowie Państwowej Fabryki Włókna Syntetycznego, a w kolejnych latach uruchomiono tkalnię oraz produkcję chemiczną. W 1951 r. powstały Gorzowskie Zakłady Włókien Sztucznych, będące pierwszym w kraju producentem włókna poliamidowego. Następnie zmieniono ich nazwę na Zakłady Włókien Sztucznych „Chemitex” Stilon. Przedsiębiorstwo rozwijało się bardzo dynamicznie i w latach 70. XX w. zatrudniało ok. 10 tys. osób. Produkowano kord, jedwab włókienniczy i dywanowy, a także kasety magnetofonowe. Zakład posiadał własne żłobki, przedszkola i szkoły, a także ośrodki wypoczynkowe, czasopismo, klub sportowy, a nawet muzeum. Na przełomie lat 80. i 90. XX w. ograniczono produkcję, wobec wzrostu kosztów i osłabienia eksportu. W 1998 r. zakład nabyła włosko-francuska grupa Rhodia S.A., „Stilon” stał się wówczas producentem włókien przemysłu tekstylnego (Nylstar), włókien do celów technicznych (Filtec) i granulatów konstrukcyjnych (Nyltech). Od 2004 r. zakład zmieniał kilkakrotnie właścicieli. Stale pogarszająca się sytuacja ekonomiczna doprowadziła w konsekwencji do ogłoszenia upadłości w 2010 r., co spowodowało rozdrobnienie własności, a także zmianę sposobu zagospodarowania budynków administracyjnych, technicznych i produkcyjnych. Pomimo wtórnych przekształceń budynki utrzymały jednak dawny charakter, kształtowany ceramicznymi okładzinami elewacji, akcentowanych rytmicznie otworami okiennymi i drzwiowymi oraz skromnym detalem architektonicznym, a także zróżnicowaniem brył pod względem skali,

geometrii oraz form dachów. Zmianie nie uległa sylweta zespołu, czytelna od strony ul. F. Walczaka, z masywnymi bryłami, kulisami bramy wjazdowej oraz akcentem pionowym wieży remizy. Zespół reprezentuje wartości historyczne w odniesieniu do dziejów przemysłu chemicznego, podkreślając znaczenie miasta, jako ważnego ośrodka gospodarczego, społeczno-politycznego oraz kulturalnego. Jest też świadectwem tendencji w architekturze modernistycznej lat 30. XX w. oraz rozpoznawalnym elementem historycznego zespołu przemysłowego w krajobrazie kulturowym Gorzowa Wielkopolskiego. Warto podkreślić, iż wpis dokonano z urzędu, aby ochronić przed rozbiórką ten ważny, szczególnie w powojennej historii miasta, zespół. Przed kilku laty jeden z budynków rozebrano, zagrożona wyburzeniem była również remiza z charakterystyczną wieżą. W takich wypadkach wpis do rejestru zabytków stanowi prawną formę ochrony zabytków.

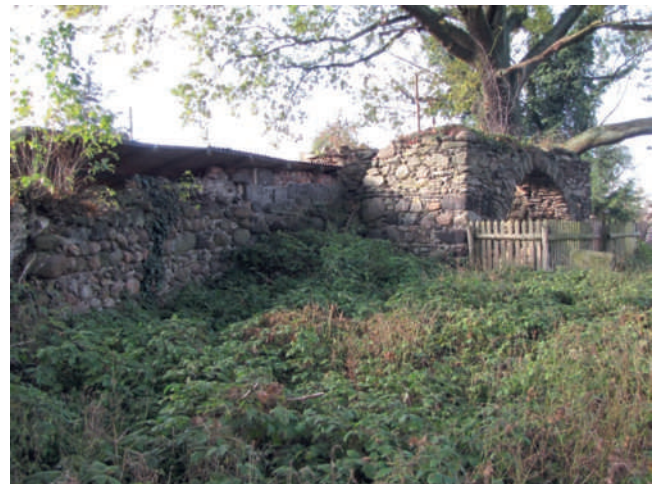
Mur okalający cmentarz nie zachował się w pełni na całym obwodzie, choć przebieg pozostaje czytelny w terenie. W części południowej znajdują się pozostałości budynku bramnego, który zachował się w partii przyziemia z czytelną formą przejazdu zamkniętego ostrołukowo. Również budynek bramny od strony północnej zachował się częściowo w partii przyziemia z czytelnym śladem dawnego przejazdu. Po 1945 r. nie chowano tu już zmarłych, jednak na cmentarzu znajdują się pochówki od czasów średniowiecza do końca XIX w. Zachowały się też liczne fragmenty nagrobków i kilka płyt nagrobnych. Starodrzew stanowią w szczególności dęby, lipy i jesiony.

Dawny cmentarz w Kotowicach zachował się w czytelnym układzie kompozycyjnym. Mur i budynki bramne uległy częściowo zniszczeniu, lecz nie utraciły wartości kulturowych. Cmentarze zakładane wokół średniowiecznych kościołów stanowiły powszechną praktykę w przestrzeni średniowiecznych miast i wsi, a otaczające je mury służyły wyraźnemu oddzieleniu przestrzeni sacrum od profanum. Wpis do rejestru zabytków ma służyć skutecznej ochronie zabytku i doprowadzeniu do poprawy jego stanu.
