# LUBUSKIE MATERIAŁY KONSERWATORSKIE 2020

## Prace konserwatorskie i badania

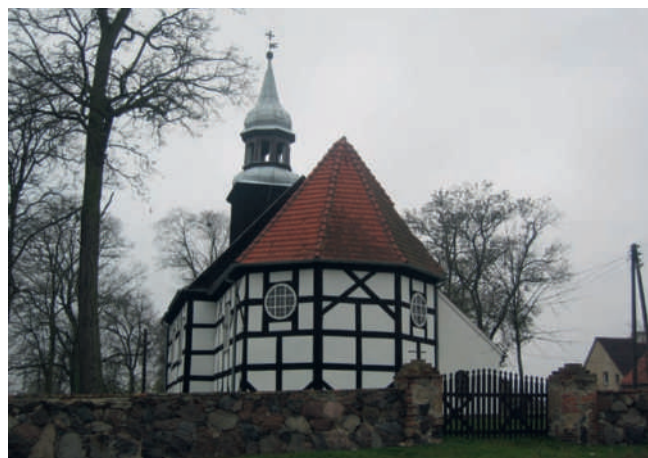
Kościół wzniesiono jako jednonawowy z wyodrębnionym prezbiterium zamkniętym trójbocznie od wschodu. Od północy przylega do prezbiterium zakrystia, a od zachodu kruchta. Nawa i prezbiterium nakryto dachami dwuspadowymi, a wieżę dachem baniastym z ośmioboczną latarnią i hełmem cebulastym z galką, chorągiewką (z datą 1693) i krzyżem. Konstrukcja szkieletowa po stronie zachodniej została odeskowana, a w pozostałych ścianach jest widoczna (zakrystia i kruchty są otynkowane). Wnętrze kościoła, z widoczną konstrukcją zrębową, podzielono na nawę z zachodnią emporeą organową i prezbiterium. Wejście główne prowadzi przez kruchtę od zachodu. W południowej ścianie nawy widoczne jest drugie wejście, obecnie zamknięte. Na belce tęczowej widnieje data 1692. Na wyposażenie kościoła składa się ołtarz główny z XIX w., dwa barokowe ołtarze boczne oraz barokowy prospekt organowy. Badacze wyodrębnili 4 fazy budowlane: I faza – budowa kościoła w latach 1692-1693 w zdwojonej konstrukcji ścian (data 1692 widnieje na łuku tęczym, 1693 – na wiatrowskazie – w 2019 r. T. Ważny potwierdził datowanie badaniami dendrochronologicznymi). Z pierwszą fazą budowy kościoła powiązano większość substancji korpusu kościoła: wewnętrzną konstrukcję zrębową, konstrukcję empory zachodniej, większość elementów konstrukcji szkieletowej ścian i wieży oraz więźby nad nawą i prezbiterium.

II faza – 3 ćwierć XIX w. – wykonano nowe pokrycie dachów z dachówki karpiołki, zastępując wcześniejsze z gontu, a na wieży pokrycie z blachy. III faza – koniec XIX w., gdy przeprowadzono gruntowny remont, obejmujący wykonanie nowych fundamentów i podwalin (z wyjątkiem ściany północnej nawy) i zmieniono wypełnienia pól z glinianych szczap na cegłę, a na miejscu szkieletowej zakrystii postawiono nową murowaną i zamknięto dawne wejście do nawy w ścianie południowej. Wymianie uległa również stolarka okienna. IV faza – 2 połowa XX w., gdy zastąpiono kruchtę o konstrukcji szkieletowej nową murowaną i wzmocniono konstrukcję świątyni.

Kościół w Kalsku zbudowano w latach 1692-1693 w tzw. zdwojonej konstrukcji ścian zwanej również przysłupową. Ściany wewnętrzne tworzą bierwiona, od zewnątrz objęte szkieletem, którego słupy dźwigają ciężar dachu i wieży. W 2017 r. U. Schaaf i M. Prarat wykonali badania architektoniczne zabytku, które objęły analizę (układów konstrukcyjnych, złączy ciesielskich, budulca i jego obróbki, systemów ciesielskich znaków montażowych oraz materiałów zastosowanych do wypełnienia pól szkieletu), chronologiczne rozwarstwienie oraz teoretyczną rekonstrukcję rysunkową pierwotnego wyglądu architektonicznego kościoła.

Podsumowując, należy stwierdzić, że kościół powstały w latach 1692-1693 zachował w dużej mierze swój pierwotny układ przestrzenny, formę oraz pierwotną konstrukcję przysłupową, jako jedyny przykład takiego rozwiązania konstrukcyjnego w województwie lubuskim. Realizowane prace mają na celu zabezpieczenie drewnianej świątyni na wypadek pożaru.
