LUBUSKIE MATERIAŁY KONSERWATORSKIE

Tom 15
2018

Wojewódzki Urząd Ochrony Zabytków
w Zielonej Górze

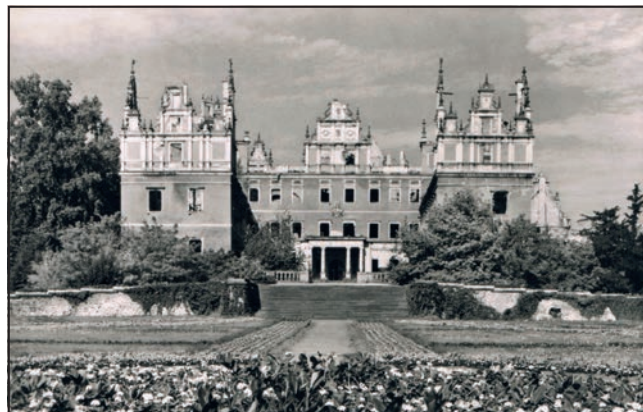
Il. 3. Ruina Nowego Zamku, karta pocztowa, 1966, ze zb. Fundacji Pałac Bojadła

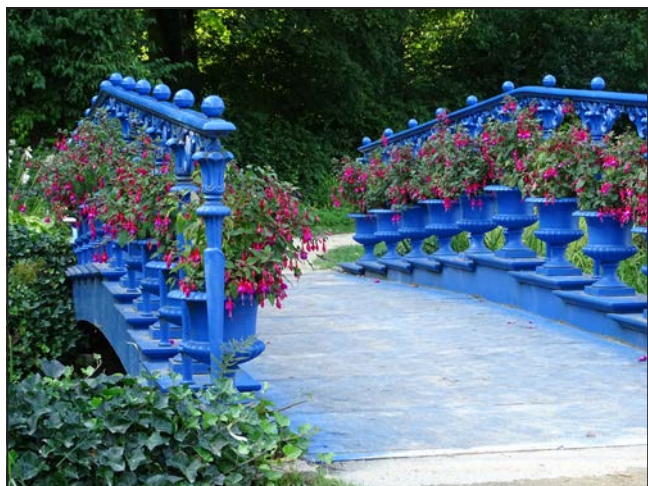
Il. 5. Most Fuksjowy w Ogrodzie Niebieskim, fot. A. Maksymowicz

W kierunku płn.-wsch. od Zamku położony jest Ogród Niebieski – jeden z najbardziej uroczych fragmentów parku, szczególnie znany z żeliwnego, pomalowanego na niebiesko Mostku Fuksjowego.

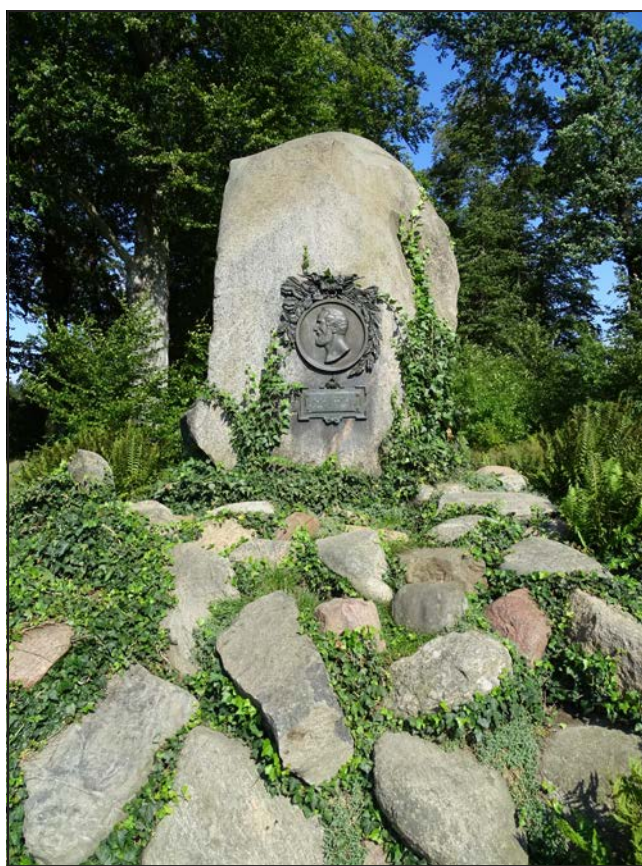
Il. 13. Kamień Pücklera, fot. A. Maksymowicz

Kamień Pücklera (Pücklerstein) to jeden z najważniejszych obecnie punktów osi, będący zarówno punktem odniesienia, jak i widokowym – jako taki funkcjonuje dopiero od 1901 roku, gdy na wzniesieniu Hilke posadwiono kamień z tablicą pamiątkową, w formie medalionu, poświęconą twórcy parku. Przez samego Pücklera zapla-

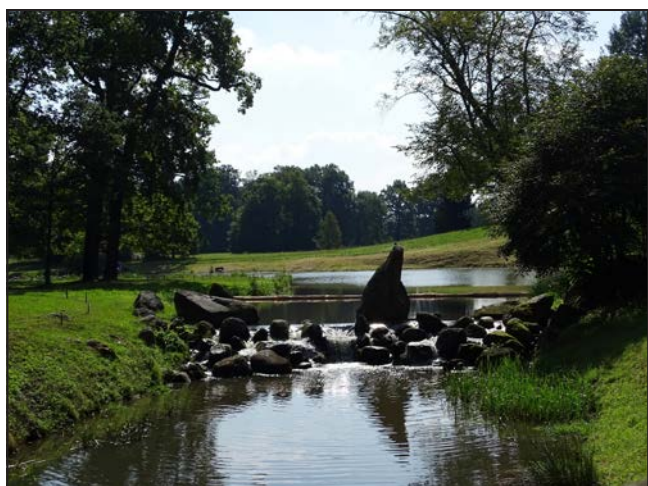
Il. 14. Wodospad na Jeziorze Dębów, fot. A. Maksymowicz

fall an der Karpfenbrücke), zbudowany z granitowych płyt Wodospad z Płyt (Plattenwasserfall) oraz najsłynniejszy Wodospad na Jeziorze Dębów (Eichseewasserfall) z charakterystycznym, pionowo postawionym głazem.

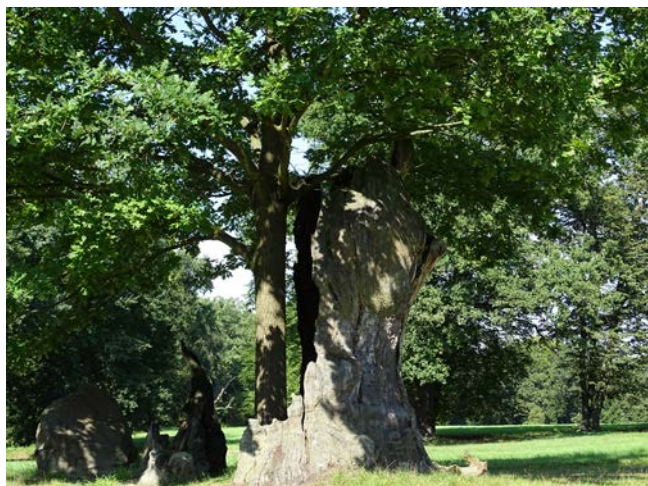
Il. 15. Dąb Hermanna – młode drzewo posadzone w pniu zniszczonego przez piorun, fot. A. Maksymowicz

wielu innych dojrzałych drzew. Włączył on stare okazy w swój projekt. Nie wszystkie wiekowe dęby przetrwały, m.in. Dąb Hermanna w 1991 roku został uszkodzony

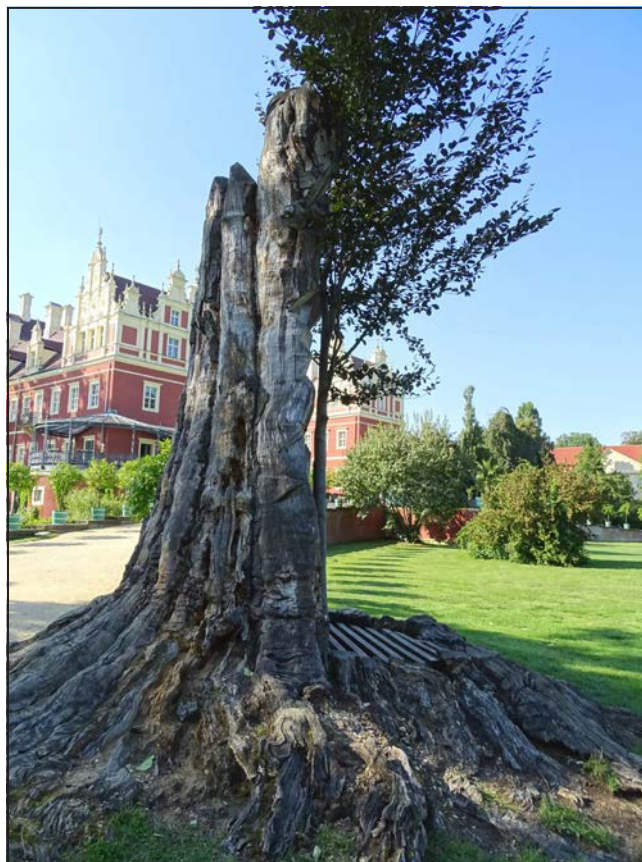
Il. 15. Młody buk czerwonoлистny posadzony w pniu pierwotnego drzewa przy rampie, fot. A. Maksymowicz

Podobny sposób zastosowano także przy innych starych drzewach, m.in. Dębie Klementyny (Clementinen Eiche), który został podpalony w 2011 roku, czy w przypadku wspomnianego wyżej obumarłego buka czerwonoлистnego przy zamkowej rampie.

Potrzeba jednak wielu lat, by posadzone w historycznych miejscach, w pozostałościach pni, młode drzewa odtworzyły pierwotnie zaplanowany widok, więc współcześni twórcy tych rekonstrukcji nie zobaczą końcowych efektów swoich starań.

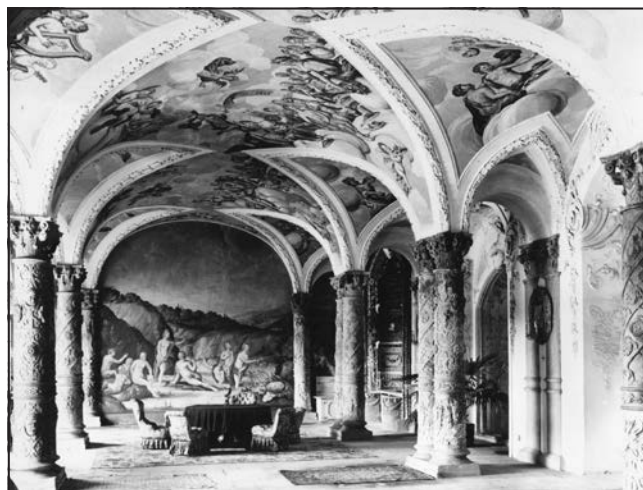
Il. 1. Widok sali ogrodowej zamku w Siedlisku w kierunku zach. Stan sprzed 1945 r. Fot. Mertens und Schmidt, Glogau. Reprodukacja: G. GRUNDMANN, *Kunstwanderungen in Schlesien*, München-Pasing 1966, s. 90, il. 38

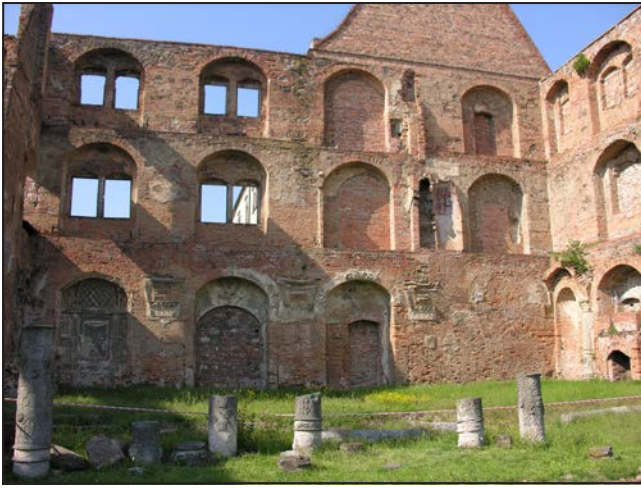
Il. 4. Widok ogólny dawnej sali ogrodowej zamku w Siedlisku od strony płd. Stan z 2011 r. Fot. K. Adamek-Pujszo

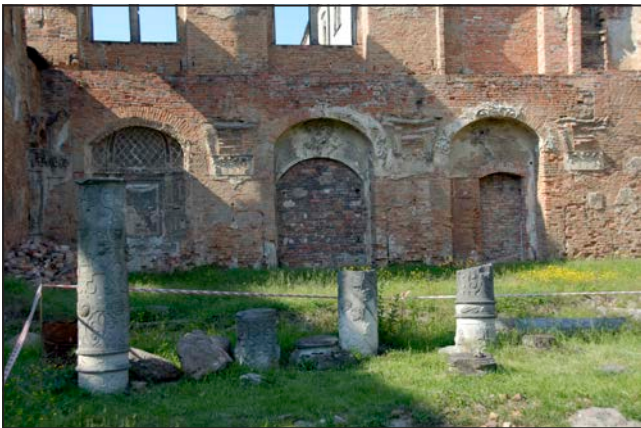
Il. 5. Widok na dawną salę ogrodową zamku w Siedlisku i relikty kolumn od strony płd. Stan z 2011 r. Fot. K. Adamek-Pujszo

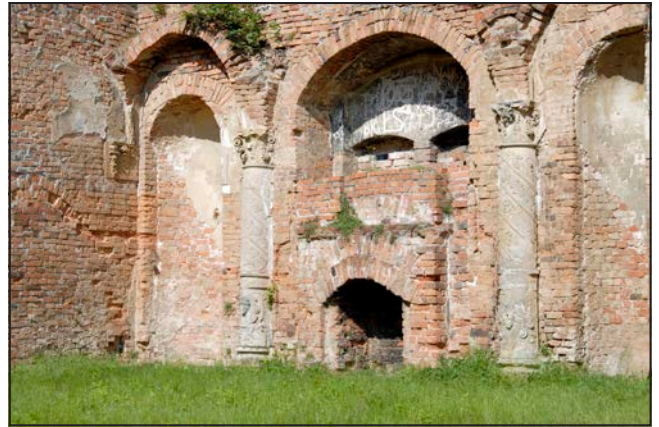
Il. 6. Widok na ścianę wsch. dawnej sali ogrodowej zamku w Siedlisku z półkolumnami i pozostałością kominka. Stan z 2011 r. Fot. K. Adamek-Pujszo

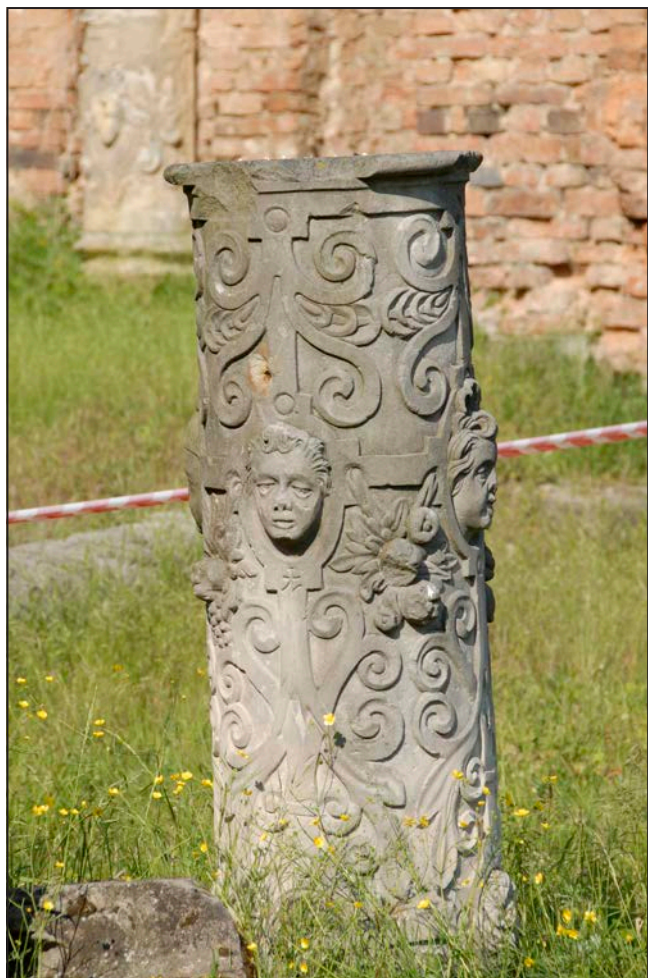
Il. 8. Kolumna z dawnej sali ogrodowej zamku w Siedlisku z maską (głowa młodzieńca). Stan z 2011 r. Fot. K. Adamek-Pujszo

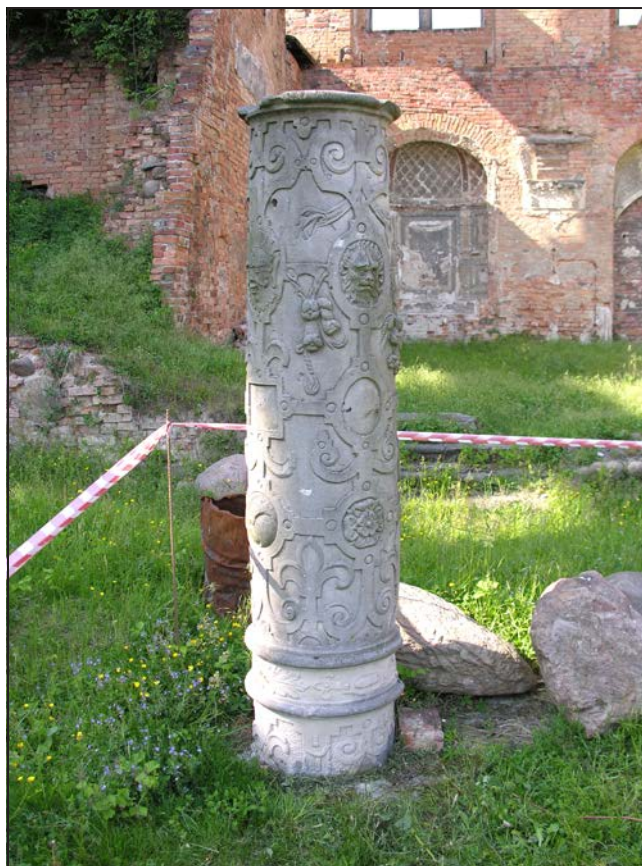
Il. 9. Kolumna z dawnej sali ogrodowej zamku w Siedlisku z maskarona-
mi. Stan z 2011 r. Fot. K. Adamek-Pujszo

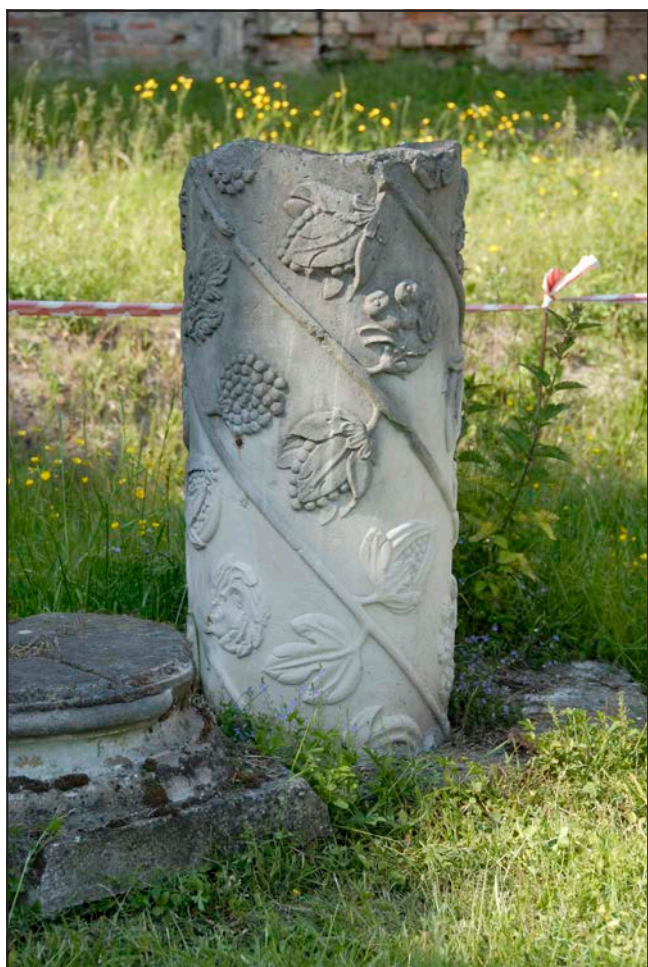
Il. 13. Uszkodzona kolumna z dawnej sali ogrodowej zamku w Siedlisku z wicią z owocami granatu. Stan z 2011 r. Fot. K. Adamek-Pujso

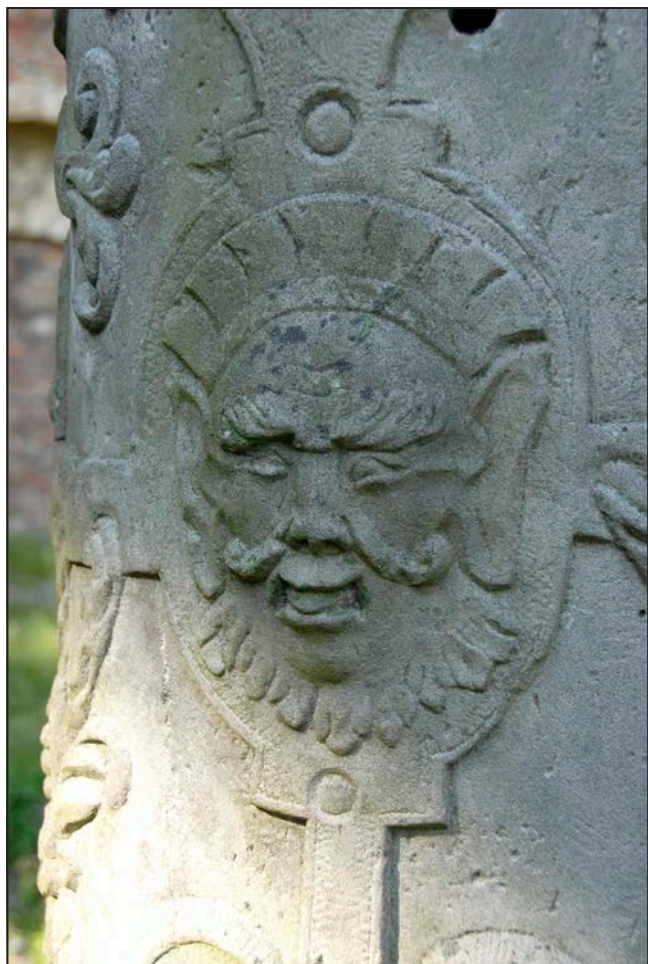
Il. 25. Maszkaron na kolumnie w ścianie wsch. Stan z 2011 r. Fot. K. Adamek-Pujso

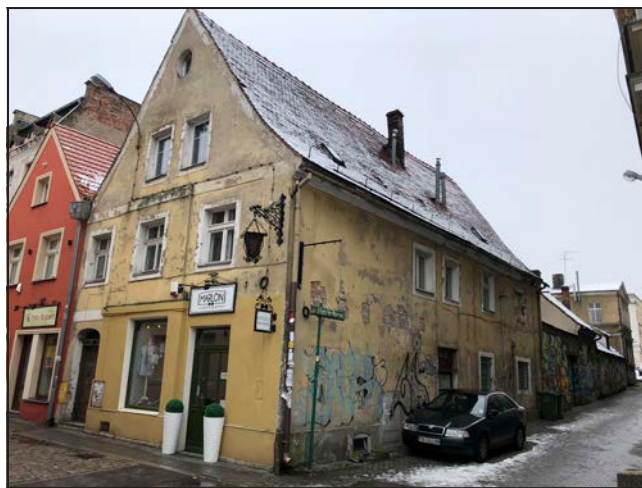
Ryc. 4. Zielona Góra, parcela przy ul. Artura Grottgera 1, kamienica frontowa, widok ogólny od północnego-wschodu

podstawy szczytu. Wejście nakryte łękiem koszowym umieszczono w skrajnej południowej osi, a dwie pozostałe podkreślono zapewne prostokątnymi oknami. W wyznaczonych osiach zakomponowano na piętrze kolejne trzy okna. Trójkątny szczyt ujęty w gładkie ramy posiadał, jak już wspomniano, dwie kondygnacje. W dolnej wprowadzono dwa prostokątne okna, a powyżej eliptyczny okulus. Otwory ujęto w gładkie tynkowe opaski, które zapewne kontrastowały z fakturowo opracowaną płaszczyzną ściany. Partię parteru wydzieliło dodatkowo profilowaną taśmą zagierowaną na krawędziach ryzalitu (ryc. 4).

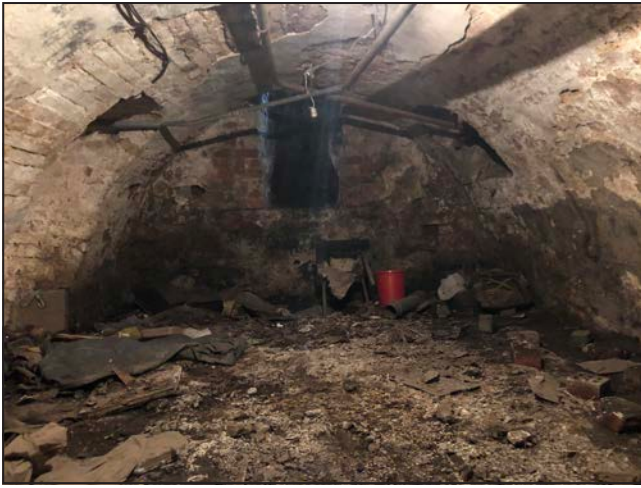
Fot. 7. Zielona Góra, parcela przy ul. Artura Grottgera 1, kamienica frontowa, piwnice, komora traktu frontowego, widok ku południowi

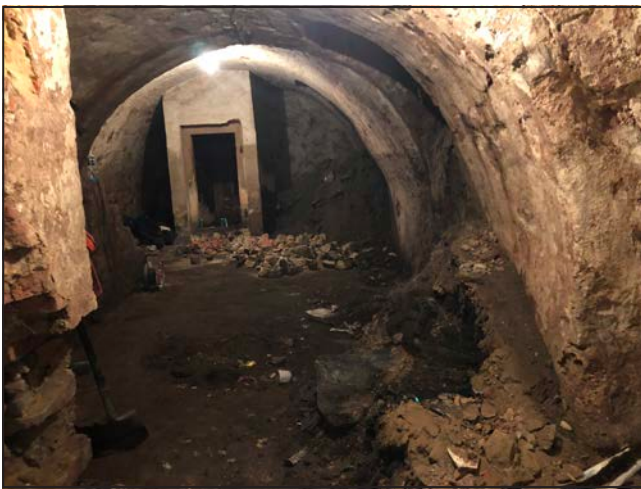
Fot. 8. Zielona Góra, parcela przy ul. Artura Grottgera 1, oficyna, piwnice, komora widok ku zachodowi

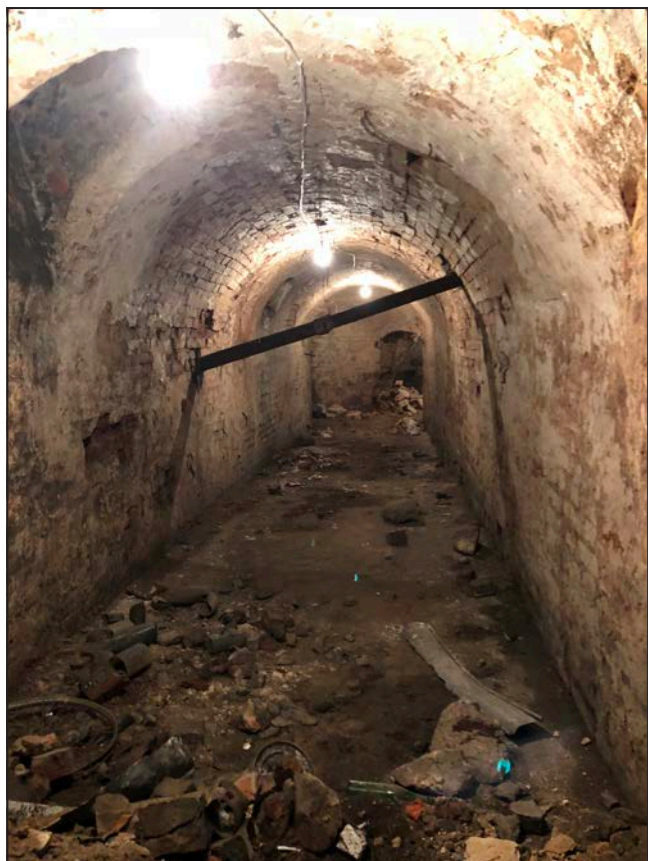
Fot. 9. Zielona Góra, parcela przy ul. Artura Grottgera 1, oficyna, piwnice, komora między kamienicą a oficyną, widok ku wschodowi

Zapewne pierwszym etapem przekształceń było wprowadzenie, między oficyną a kamienicą frontową, komory o planie wydłużonego prostokąta i wymiarach około 11 na około 3,6 metra. Jednoprzestrzenny tunel nakryto kolebą o wykroju półkolistym i grubości $\frac{1}{2}$ cegły. Oświetlono go dwoma oknami w niewielkich lunetach o wykroju odcinkowym z łękiem grubości $\frac{1}{2}$ cegły i z prostymi poszurami. Z komorą w trakcie tylnym kamienicy połączono go przejściem przebitym w jej północno-wschodnim narożniku. Natomiast na styku z piwnicą oficyny barokowej wprowadzono półkolistą arkadę (ryc. 9).

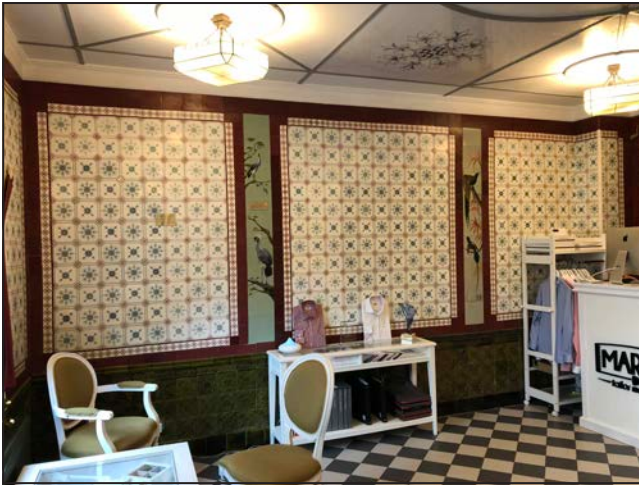
Fot. 10. Zielona Góra, parcela przy ul. Artura Grottgera 1, kamienica frontowa, parter, izba przednia, ściana południowa

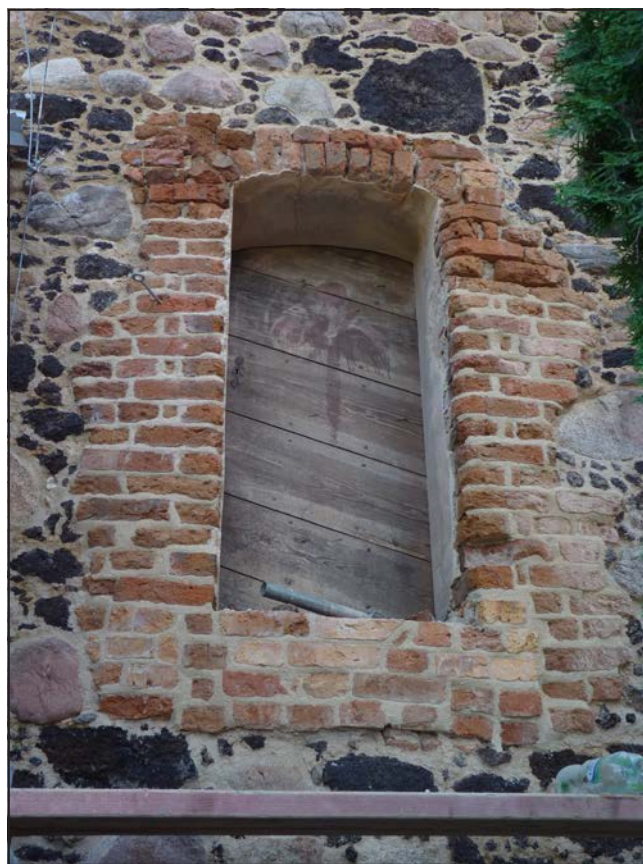
Fot. 3. Odkryte wejście w północnej ścianie nawy, fot. D. Kwaśniak

Skucie całości tynków z kościoła zgodnie z przewidywaniami potwierdziło część wcześniejszych przypuszczeń oraz dostarczyło szeregu nowych ustaleń dotyczących chronologii powstania kościoła. Pierwszym z nich było odsłonięcie w północnej ścianie nawy otworu wejściowego wraz z historycznymi drzwiami, prowadzącego na niezachowaną dziś emporę (fot. 3). Wykonano je przypusz-

czalnie w końcu XVI w., gdy kościół służył protestantom. Znane są liczne przypadki świątyni wiejskich w regionie, w których wnętrzach (ze względu na ich niewielkie rozmiary) w czasach reformacji wykonywano drewniane empory. Aby pomieścić na nich jak największą ilość współwyznawców, częstokroć zdecydowano się nie wykonywać

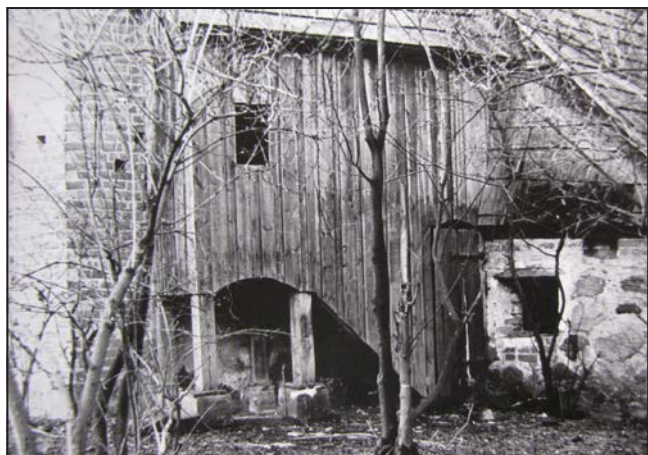
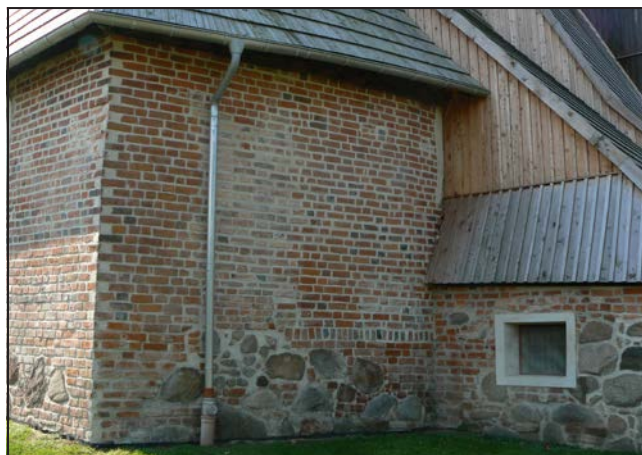
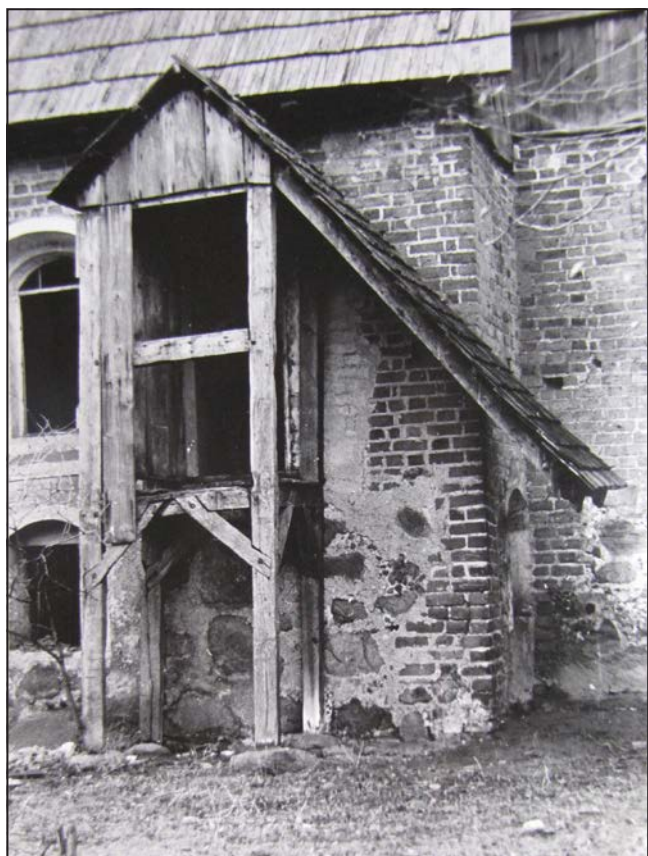
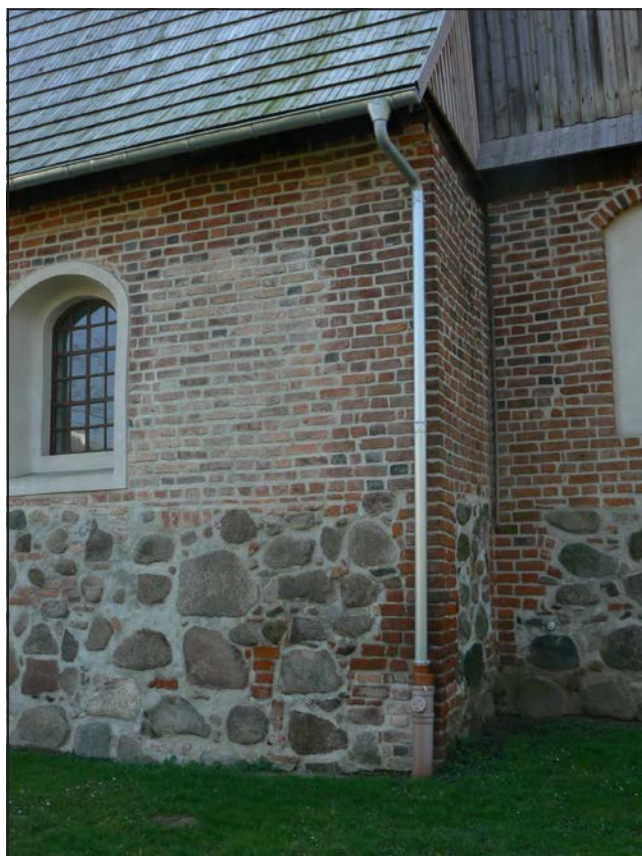
Fot. 4. Wejścia na empyry kościoła w Kalsku, stan z 1955 i współczesny, fot. z archiwum WUOZ Zielona Góra; fot. D. Kwaśniak

schodów wewnątrz kościoła. Komunikację zapewniały wówczas schody zewnętrzne, prowadzące do otworów wejściowych, umieszczonych wysoko nad poziomem terenu. Dwa takie wejścia posiadał kościół w Kalsku (gm. Sulechów), lecz zostały one zlikwidowane i dziś nie ma po nich właściwie śladu (fot. 4). Po przejściu rudniańskiej świątyni przez jezuitów w 1654 r. wykonano ołtarze boczne, które uniemożliwiły użytkowanie tego wejścia.

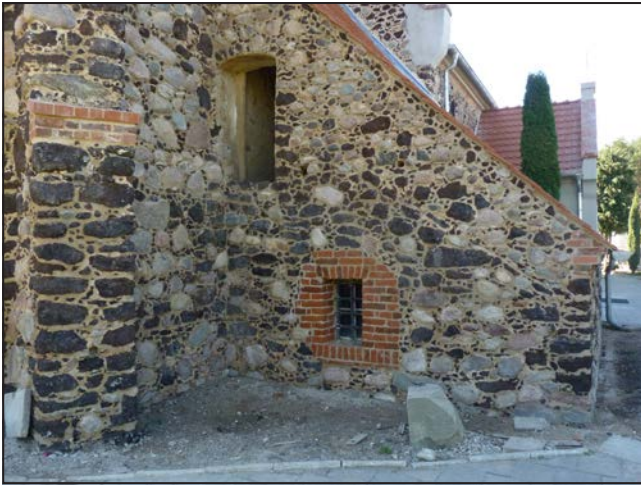
Fot. 5. Odkryte wejście we wschodniej ścianie zakrystii, fot. D. Kwaśniak

Kolejny otwór wejściowy odsłonięto na wschodniej ścianie zakrystii, a prowadził on na jej poddasze. Od razu należy zauważyć, że nie jest to otwór, który powstał wraz ze wznoszeniem zakrystii. Pierwotnie była ona niższa, na

co wskazuje wyraźny ślad na jej ścianach szczytowych (fot. 5). Nakrywał ją osobny dach pulpitowy, wykonany bezpośrednio nad sklepieniem. Rozwiązanie, w którym zakrystia nakryta jest osobnym dachem, a nie wspólną połączy z prezbiterium, istniało w kilku okolicznych kościołach, np. w Mirocinie Dolnym i Studzieńcu. Nie jest znany powód, dla którego zdecydowano się w Rudnie podnieść ściany zakrystii i wykonać otwór wejściowy. Na poddaszu zakrystii nie zlokalizowano kolejnego otworu, który prowadziłby do wnętrza prezbiterium, w związku z powyższym należy odrzucić teorię występowania w tym miejscu łoża kolatorskiej, do której wejście znajdowałoby się właśnie ponad zakrystią, jak np. w świątyni w Białowicach.

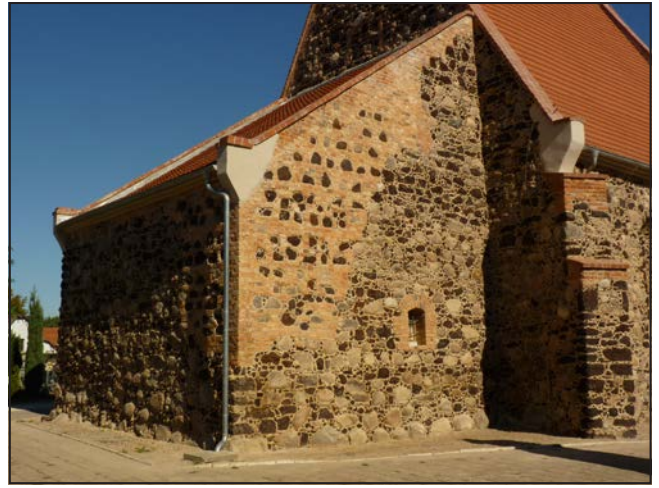
Fot. 7. Odkryty przemurowany narożnik dawnej wieży, fot. D. Kwaśniak

tastrofy wieży w XVIII stuleciu (fot. 7). Warto wskazać, że wcześniej przypuszczano, że zachowana do dziś forma wieży wynika z jej nieukończenia²¹.

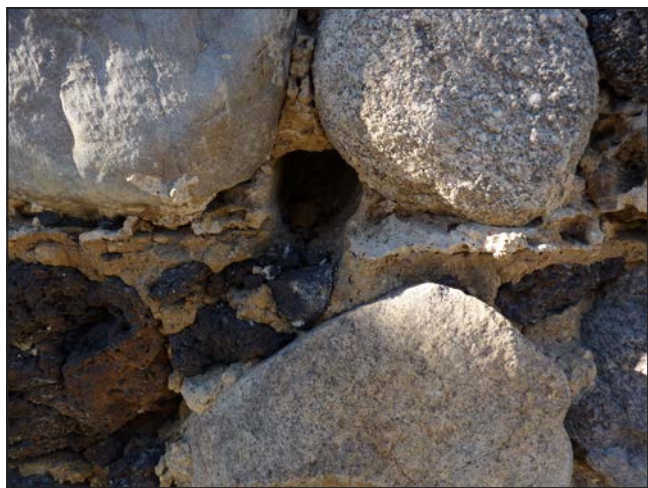
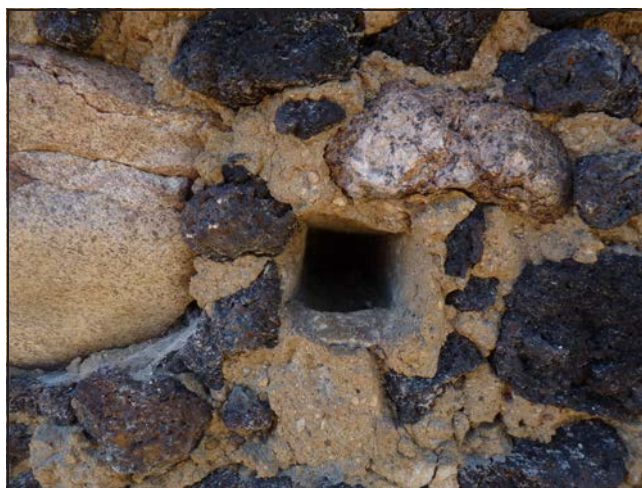
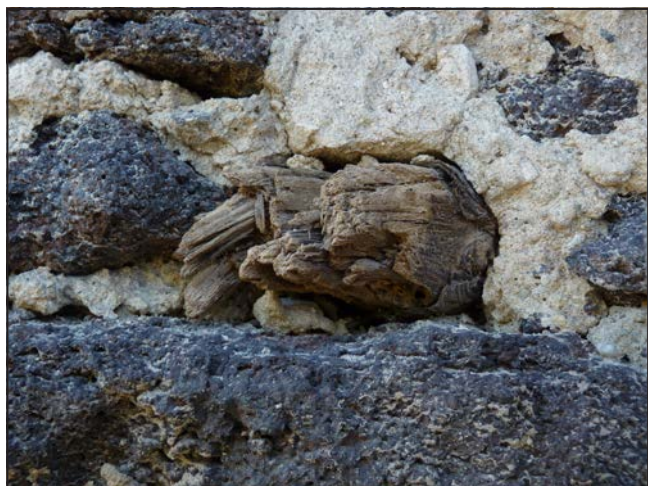
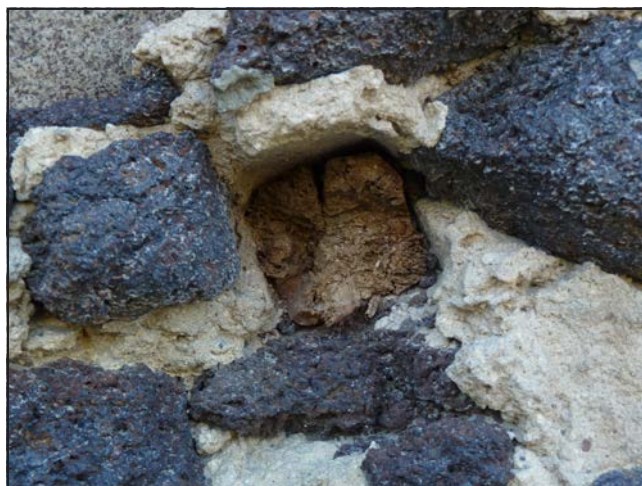
Fot. 8. Maculce w ścianach kościoła, fot. D. Kwaśniak

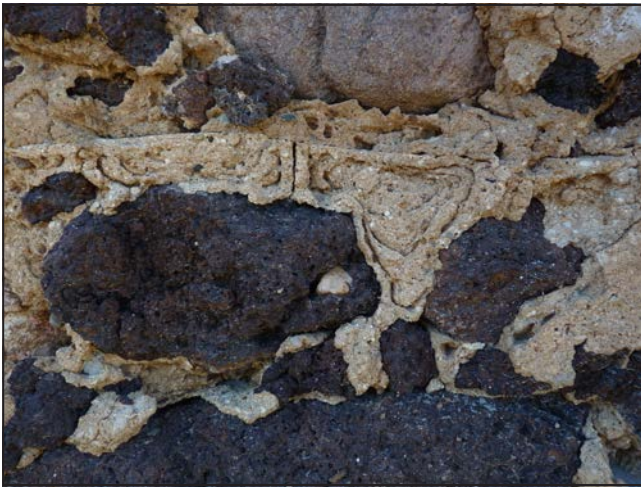
Fot. 9. Zastygła zaprawa, fot. autor

mieni). W kilku miejscach dało się również zaobserwować jej zastygłą, półpłynną strukturę (fot. 9). Odnotować warto ponadto tkwiące przy łękach okiennych stalowe gwoździe oraz fragmenty drewna pomocnego zapewne przy konstruowaniu odcinkowego zamknięcia (fot. 10).

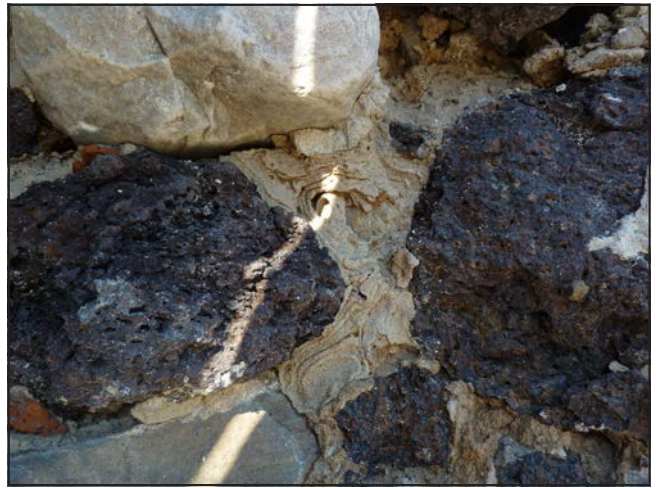
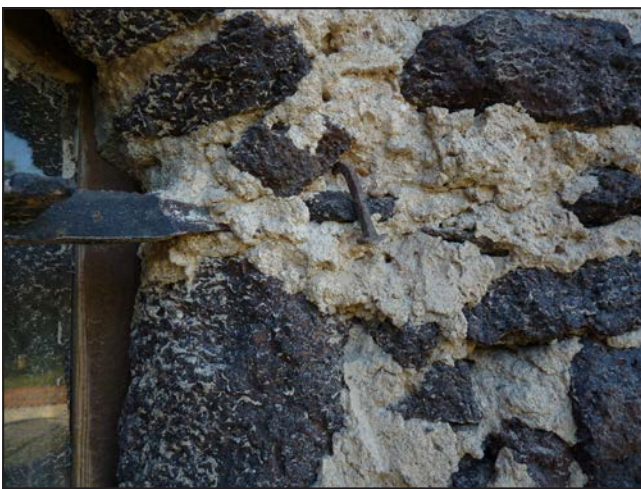
Fot. 10. Metal i drewno w ścianach kościoła, fot. D. Kwaśniak

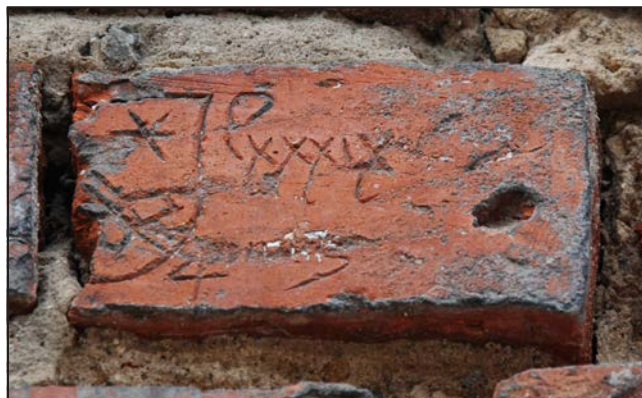
Fot. 2. Gorzów Wielkopolski, cegła wmurowana we wschodnią elewację prezbiterium katedry gorzowskiej. Fot. Alicja Duda

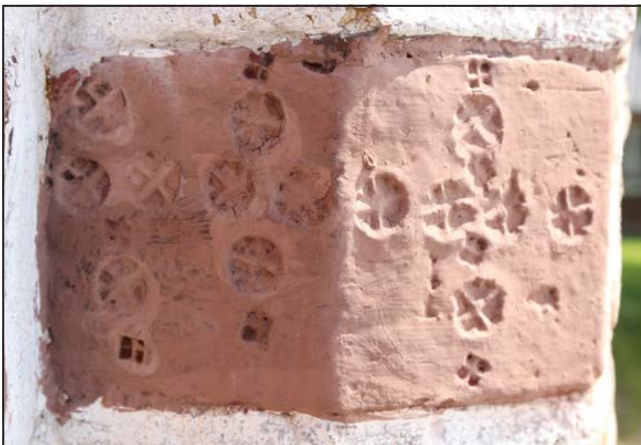
Fot. 6. Słowin, cegła wmurowana w portal kościoła filialnego pw. Wniebowzięcia NMP w miejscowości Słowin (gm. Dobiegniew). Fot. Marceli Tureczek

powierzchni kształtek w zwielokrotnionym zestawieniu, tworzą razem układ krzyżowy (fot. 6)¹⁴. Ponadto na czwartej z nich znajdują się zacięcia skośne tworzące kratkę oraz multiplikowaną formę geometryczną. Interesującym przykładem inskrypcji na ceramice budowlanej są cegły wmurowane w południową ścianę kościoła filialnego pw. św. Jadwigi w Radoszynie. Przy czym sposób prowadzonej linii pisma nasuwa przypuszczenie, że mogły być wykonane po wypaleniu cegieł (fot. 7). Przedstawiając przykłady oznaczeń występujących na ceglach, warto wspomnieć o egzemplarzu odnalezionym w ruinach pałacu w Zatoniu, podczas prowadzonych w 2018 r. prac remontowych i konserwatorskich. Podstawa tej cegły oznaczona została przenikającymi się liniami falistymi, których znaczenie na tym etapie badań nie zostało wyjaśnione (fot. 8). Bogaty zbiór cegieł z oznaczeniami znajduje się także w Izbie Regionalnej w Koźuchowie. Widnieją na nich m.in. odciski łap zwierząt, odcisk dłoni (cegła pochodząca z budynku przy ul. Rynek 18 w Koźuchowie), inskrypcja z cyfrą *109*(?) (odnaleziona podczas robót budowlanych przy barokowej fontannie w Koźuchowie), a także wryta po wypaleniu na wozówce inskrypcja *A # K* (cegła z tzw. Domku Kata) (fot. 9, fot. 10, fot. 11). Cztery cegły zostały również zabezpieczone i są obecnie ekspozowane w Muzeum Ziemi Szprotawskiej. Dwie z nich pochodzą z zamku w Szprotawie. Na ich płaszczyźnie widnieje odcisk połowy kwadratowego stempla z przedstawieniem stylizowanego wieńca,

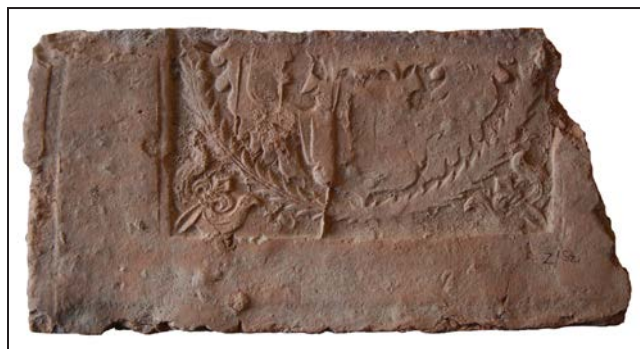
Fot. 12. Szprotawa, zamek, cegła z odciskiem stempla, ze zbiorów Muzeum Ziemi Szprotawskiej, fot. Alicja Duda

u podstawy którego, na osi znajduje się tarcza herbowa (pierwsza cegła), na drugiej trudne do zidentyfikowania przedstawienie. Ponadto w narożach stempli znajdują się stylizowane kwiaty lili, tzw. Fleur-de-lis (fot. 12, fot. 13). Natomiast na dwóch pozostałych cegłach, odnalezionych w kościele ewangelickim w Szprotawie, data i rysunek z datą. Na płaszczyźnie pierwszej wykonano rylcem cyfry arabskie w formie dwóch równoległych linii, tworząc datę 1778, na drugiej, w formie pojedynczej linii, motyw stylizowanej łodygi z kwiatem oraz datą 1746 (fot. 14, fot. 15). Późniejszym przykładem oznaczenia cegły, pochodzącym z 1 ćw. XIX w., jest egzemplarz eksponowany w Muzeum

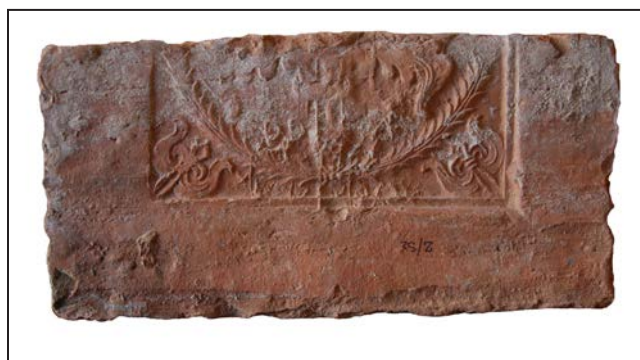
Fot. 13. Szprotawa, zamek, cegła z odciskiem stempla, ze zbiorów Muzeum Ziemi Szprotawskiej, fot. Alicja Duda

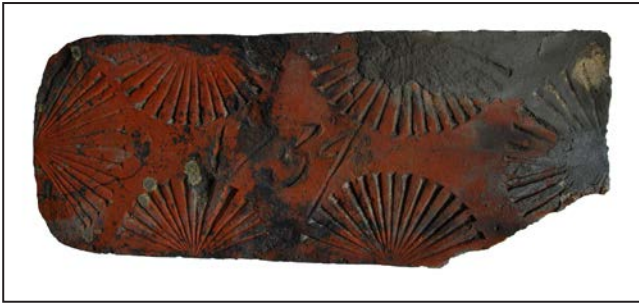
Fot. 16. Bożnów, dachówka z plebanii, fot. Alicja Duda

Nieliczną grupę ceramiki z inskrypcjami i stemplami stanowią dachówki wytwarzane ręcznie przez strycharzy. Przykładem jest dachówka z plebanii w miejscowości Bożnów, pochodząca z 1. połowy XVIII w., o czym świadczy widoczna na jej powierzchni data 1734. Dachówka

posiada także pięć motywów stylizowanych promieni słonecznych (półsłońc) wyciśniętych przy krawędziach (fot. 16). Kolejnym przykładem jest dachówka pochodząca z kamienicy przy ul. Henryka Sienkiewicza w Lubsku. Egzemplarz ten opatrzony został przez wykonawcę inskrypcją o treści: *Gottlob // Brunsch // aus // Baudach // bey zu // 1831* (tłum. *Gottlob Brunsch z Budachowa w roku 1831*)¹⁵ oraz, w dolnej części, motywami trzech, odcisniętych półsłońc (fot. 17). Inskrypcje wykonano także na trzech dachówkach: odnalezionej na poddaszu dawnej Szkoły Katolickiej w Świebodzinie, wzniesionej w 1604 r.¹⁶ (fot. 18), a także w dawnym szpitalu w Broniszowie (fot. 19) oraz z dachu Baszty Krośnieńskiej w Koźuchowie¹⁷ (fot. 20). Dachówka z Broniszowa posiada inskrypcję o treści: *Gottes Segen machet reich* (tłum. *błogosławieństwo Boże czyni bogatym /ubogaca/*). Ostatnia zawiera inskrypcję pisaną w języku niemieckim odręcznie przy użyciu ryłka. Treść inskrypcji nie została odczytana. Warto zwrócić uwagę na dachówki z dekoracją wykonaną w technice odcisku stemplem. Wyjątkowym przykładem w tej kategorii jest dachówka z XV w. Baszty Krośnień-

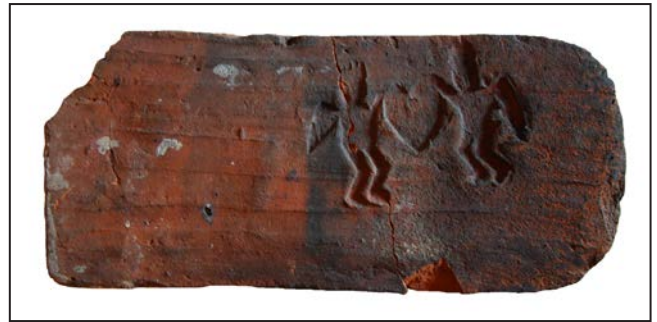
Fot. 21. Koźuchów, dachówka z dachu Baszty Krośnieńskiej, eksponowana w Izbie Regionalnej w Koźuchowie, fot. Alicja Duda

skiej w Koźuchowie, na powierzchni której zachowany jest odcisk przedstawiający dwie postaci (aniołów lub rycerzy), podtrzymujących pomiędzy sobą stylizowane, duże serce (fot. 21). Odcisk stempla z wizerunkiem orła widnieje natomiast na trzech dachówkach odnalezionych na terenie województwa lubuskiego. Dwóch, pochodzących z kamienicy przy ul. Rynek 6 w Koźuchowie – z podwójnym i poczwórnym odciskiem stempla – oraz jednej, ze wspomnianego wyżej szpitala w Broniszowie ze stemplem poczwórnym (fot. 22, fot. 23). Pojedynczym przykładem dekorowanej dachówki karpiówki w typie tzw. ogona bobra (niem. *Biberschwantz*) jest egzemplarz pochodzący z dachu kościoła pw. św. Marcina w Świdnicy. Dekorację wykonano w trzech rzędach, dwoma rodzajami niewielkich, okrągłych stempli – z motywem kratki i gwiazdki, symbolizującymi przypuszczalnie słońce lub

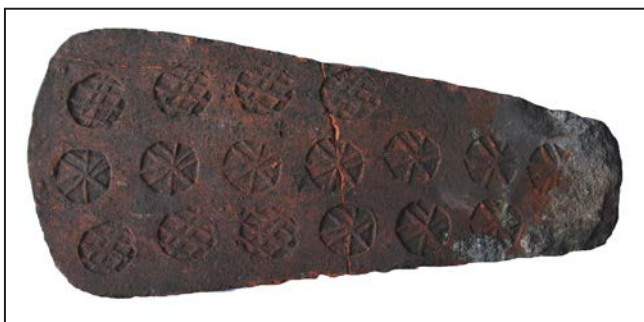
Fot. 24. Świdnica, dachówka karpiówka w typie tzw. ogona bobra (niem. *Biberschwantz*), egzemplarz pochodzący z dachu kościoła pw. św. Marcina w Świdnicy, fot. Alicja Duda

księżyc oraz gwiazdy, jako przedstawienie nieba (fot. 24)¹⁸. Do grupy oznaczeń wykonanych ręcznie przy pomocy ostrego narzędzia należą rysunki na trzech dachówkach odnalezionych podczas remontu dachu domu w Lubanicach¹⁹. Wykonano na nich uproszczone rysunki: kielicha, butelki z kielichem oraz motyw półokręgu (dwa równoległe pierścienie z zygzakiem pomiędzy nimi) (fot. 25,

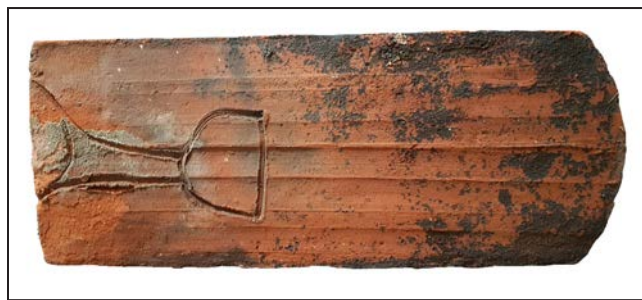
Fot. 25. Lubanice, dachówka z budynku mieszkalnego, fot. Alicja Duda

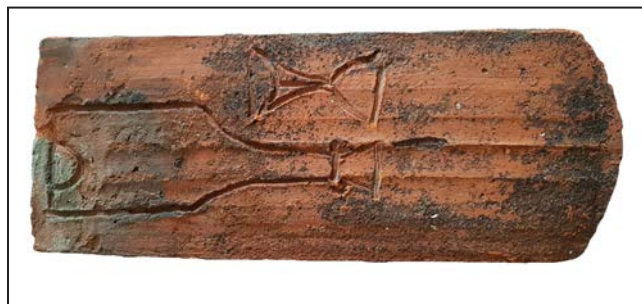
Fot. 26. Lubanice, dachówka z budynku mieszkalnego, fot. Alicja Duda

fot. 26, fot. 27). Do grupy oznaczeń wykonanych wtórnie po wypaleniu zaliczyć można inskrypcję o treści *Ano•1819*, widniejącą na formowanej ręcznie dachówce pochodzącej z kamienicy w Żaganii (fot. 28).

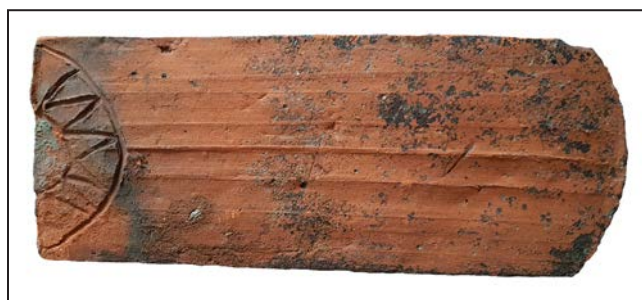
Fot. 27. Lubanice, dachówka z budynku mieszkalnego, fot. Alicja Duda

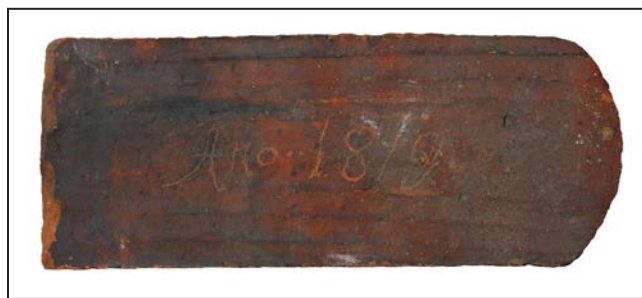
Fot. 28. Żagań, dachówka z dachu kamienicy, fot. Alicja Duda

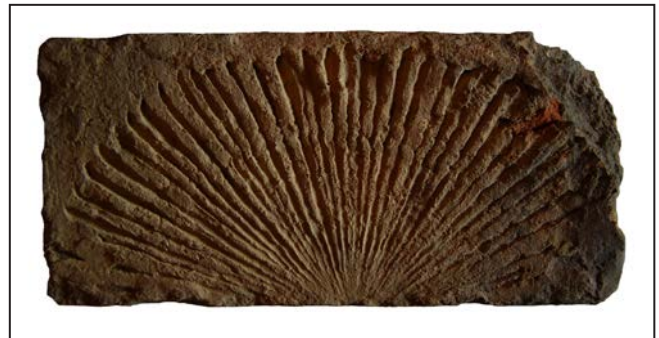
Fot. 32. Koźuchów, cegła odnaleziona na koźuchowskim rynku i ul. Legnickiej podczas badań archeologicznych, ze zbiorów Izby Regionalnej w Koźuchowie, fot. Alicja Duda

Warto w tym miejscu przybliżyć stosowane zarówno na ceglach, jak i dachówkach oznaczenia tzw. motywem słonecznym²⁰. Wykonywane były poprzez zwielokrotniony odcisk narzędzia (gontu, płaskiej deseczki lub specjalnego grzebienia, wzbogacającego dekoracyjność zdobienia), co w rezultacie dawało schematyczne przedstawienie promieni słońca. Przykładem jest dachówka odnaleziona na poddaszu wspomnianej wyżej dawnej Szkoły Katolickiej w Świebodzinie. Odcisnięto na niej motyw półsłońca zajmujący niemal całą powierzchnię dachówki oraz mniejsze jego warianty przy krawędziach (fot. 29). Podobny układ z motywem słonecznym wykonano również na dachówce ze szpitala w Broniszowie, przy czym odcisk promieni wykonano wspomnianym wyżej grzebieniem pozostawiającym ślad zygzaka (fot. 30). Nadmienić należy, że wykonane dachówki z motywem półsłońca przy krawędziach zestawiano ze sobą, tworząc przedstawienie pełnego słońca. Oprócz ww. dachówek podobne dekoracje widnieją również na ceglach. Przykładem są cztery cegły wmurowane w nadproża okienne budynku na tzw. przy murzu przy ul. Daszyńskiego 10 w Koźuchowie (fot. 31) oraz znajdująca się w zbiorach Izby Regionalnej w Koźuchowie cegła, wydobyta podczas badań archeologicznych na koźuchowskim rynku i ul. Legnickiej (fot. 32). Motywy

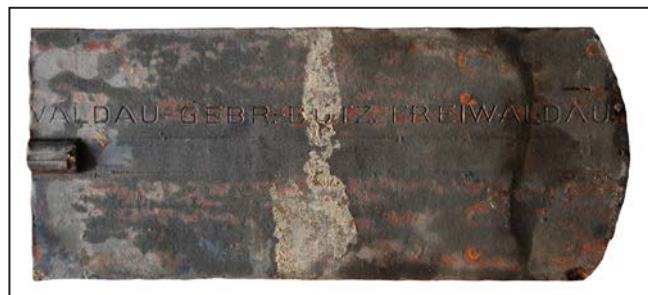
Fot. 34. Dachówka karpiówka wyprodukowana w gozdnickich zakładach ceramicznych Johanna Gottfrieda Sturma (Freiwaldaauer Ziegelwerk), fot. Alicja Duda

Rozwój technologii produkcji w okresie industrializacji umożliwił wytwarzanie ceramiki budowlanej na skalę przemysłową. Ręczny sposób oznakowania zdominowany został mechanicznym. Przykładem może być dachówka karpiówka wyprodukowana w gozdnickich zakładach ceramicznych Johanna Gottfrieda Sturma (Freiwaldaauer Ziegelwerk), na której oznakowanie producenta – GEBR.-BUTZ.FREIUWALDAU, wykonane zostało rollką znakującą, na spodniej stronie (fot. 34). Innym przykładem znakowania ww. metodą jest dachówka karpiówka pochodząca z budynku przy ul. Józefa Poniatowskiego 2 w Zielonej Górze, która wyprodukowana została w dawnych śląskich zakładach Kodersdorfer Werke AG, vorm. A. Dannenberg (obecnie miejscowość na terenie Niemiec) (fot. 35). Przykładem zastosowania stempla wkłęsłego jest oznaczenie na dachówce zakładkowej, pochodzącej z kościoła w Solnikach (gm. Kozuchów), wypro-

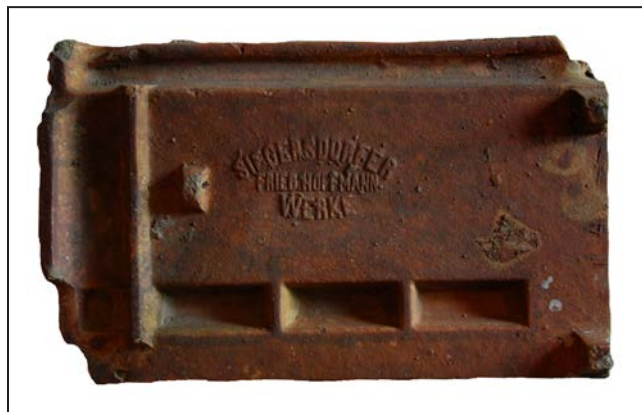
Fot. 36. Solniki, dachówka zakładkowa pochodząca z kościoła w Solnikach (gm. Kozuchów), wyprodukowana w fabryce ceramiki budowlanej Siegersdorfer (Zebrzydowa), ze zbiorów Izby Regionalnej w Kozuchowie, fot. Alicja Duda

dukowanej w fabryce ceramiki budowlanej Siegersdorfer (Zebrzydowa), założonej przez Friedricha Hoffmanna (fot. 36). Znakowane były również gąsiorzy dachowe. Egzemplarzem posiadającym tego typu oznaczenie jest gąsior wyprodukowany przez zakłady Dachsteinfabrik Otto Walter w Witoszynie, na którym wypukła forma liter z nazwą fabryki tłoczona była w przygotowanej wcześniej formie produktu (fot. 37). Rzadszym przykładem jest oznakowanie grzbietu gąsiora wyprodukowanego przez zakład *T Walter. Frejwaldau*, o czym świadczy napis o tej właśnie treści (fot. 38). Typowym przykładem oznaczania ceramiki poprzez stemplowanie są kształtki ceramiczne wmurowane w elewację dawnego szpitala księżnej Doro-ty de Talleyrand-Périgord w Żaganianiu oraz cegła w elewacji dworca kolejowego w Świebodzinie, z napisem *Rob: Bohne*. (fot. 39, fot. 40). Do grupy tej należą także cegły pochodzące z cegielni w Murzynowie (stempel z napisem *Morrn*) i Skwierzynie (stempel z napisem *S. HOLTZING R // S h erin a/w*) (fot. 41, fot. 42). Do przykładów sygnowanej ceramiki budowlanej odnalezionej podczas badań archeologicznych zaliczyć można kształtkę z napisem *W.S.-B. &* z wykopu przy al. Konstytucji 3 Maja w Zielonej Górze (fot. 43). Innym przykładem jest fragment cegły z odcisniętym napisem producenta „C KULMIZ” – Żarowskiej Fabryki Szamotowej C. Kulmiz (Chamotten-

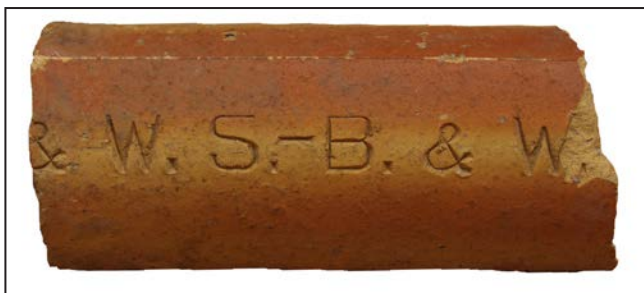
Fot. 43. Zielona Góra, kształtka z napisem W.S.-B. & W. z wykopu przy al. Konstytucji 3 Maja, fot. Sławomir Kałagate

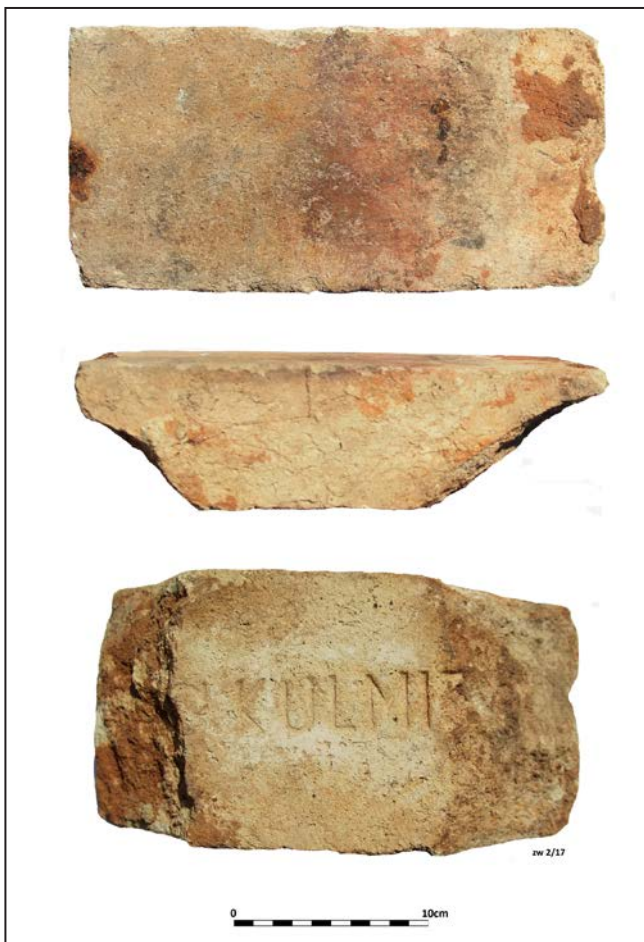
Fot. 44. Laski Odrzańskie, fragment cegły z odcisniętym napisem producenta „C. KULMIZ” – Żarowskiej Fabryki Szamotowej C. Kulmitz (Chamottenfabrik Saarau, C. Kulmitz) odnaleziony w trakcie badań archeologicznych na stanowisku archeologicznym Laski Odrzańskie 1 (AZP 60-12/26), gm. Czerwieńsk. Opracowanie Sławomir Kałagate

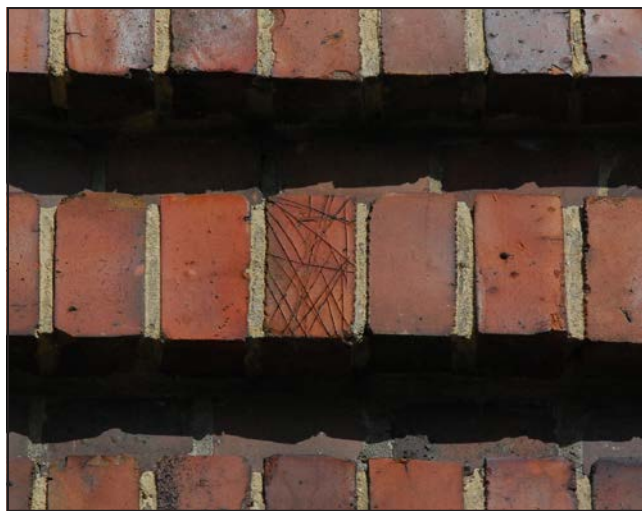
Fot. 45. Zielona Góra, cegła wmurowana w elewację frontową kamienicy przy al. Konstytucji 3 Maja 11, fot. Alicja Duda

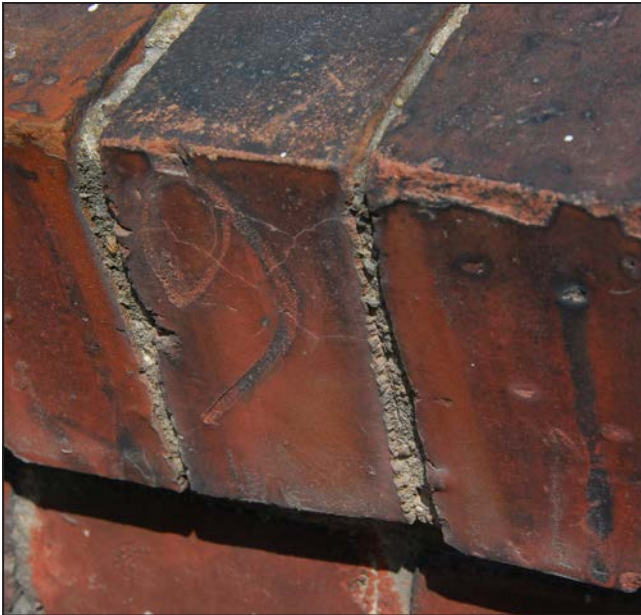
Fot. 46. Zielona Góra, cegła wmurowana w elewację frontową kamienicy przy al. Konstytucji 3 Maja 11, fot. Alicja Duda
