LUBUSKIE MATERIAŁY KONSERWATORSKIE

Tom 15
2018

Wojewódzki Urząd Ochrony Zabytków
w Zielonej Górze

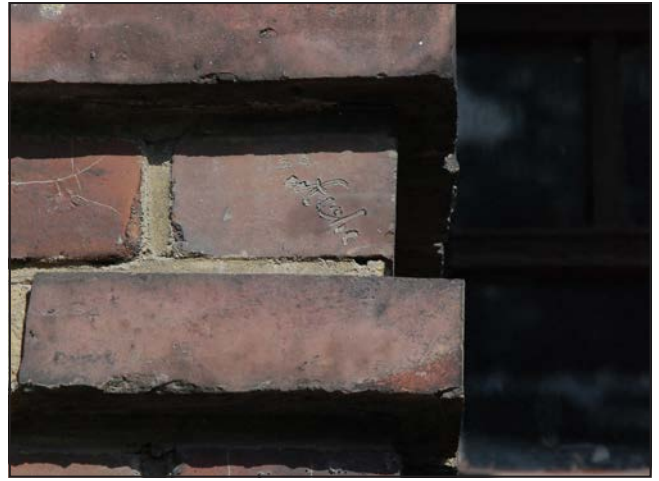
Fot. 47. Zielona Góra, cegła wmurowana w elewację frontową kamienicy przy al. Konstytucji 3 Maja 11, fot. Alicja Duda

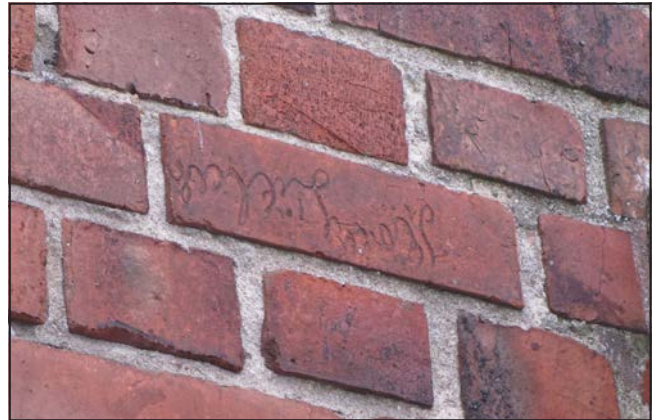
Fot. 48. Żagań, cegła wmurowana w elewację budynku dawnego pogotowia na terenie szpitala księżnej Doroty de Talleyrand-Périgord w Żaganiu, fot. Alicja Duda

rowane w zewnętrzne ściany budynku dawnego pogotowia na terenie szpitala księżnej Doroty de Talleyrand-Périgord w Żaganiu (fot. 48), a także budynku gospodarczego w Szczañcu (fot. 49).

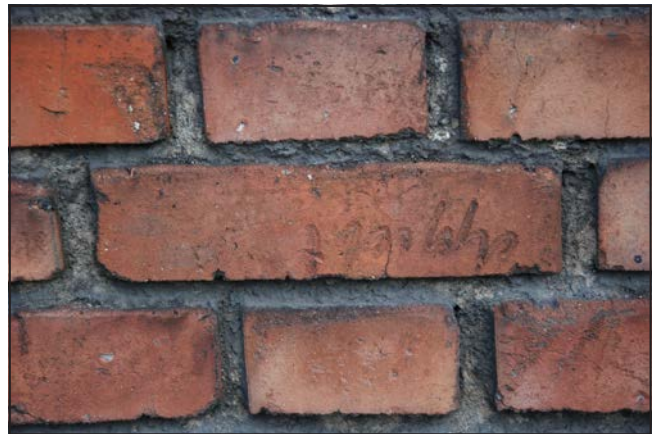
Fot. 49. Szczaniec, cegła wmurowana w elewację budynku gospodarczego, fot. Alicja Duda

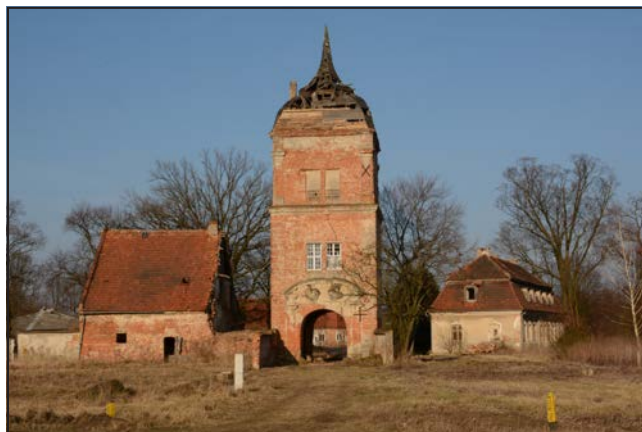
Fot. 2. Wieża bramna i oficyna zachodnia. Fot. A. Gutka, Lubuski Oddział TOnZ, 2018 r.

zaniedbanym parkiem, pośrodku którego wznosi się pałac. Pierwotna brama wjazdowa uzyskała prawdopodobnie swój typowy kształt ze szpiczastym hełmem już w roku 1683. W późniejszym czasie, być może w wyniku przebudowy w roku 1802, została ona podwyższona o jedno piętro. Budynek posiada sklepiony przejazd, flankowany pilastrami. Od zachodu nad przejazdem zachowane są rzeźbione w piaskowcu herby – z lewej strony rodziny von Wiedebach (niebieski orzeł na białym tle – tak jak nad lożą patronacką w kościele), a z prawej rodziny von Houwald, zaś od wschodu bogato zdobione dwie tablice erekcyjne, pomiędzy którymi umieszczony został orzeł. Wieża bramna poddana została renowacji w roku 1802 przez Friedricha Heinircha Wilhelma von Wiedebacha, o czym jeszcze w roku 2014 świadczyły inicjały F. H. W. v. W. i data MDCCCII znajdujące się na wschodnim tympanonie hełmu (okazałe drewniane tympanony umieszczone na hełmie wieży spadły z wieży parę lat temu i uległy niemal całkowitemu zniszczeniu). Pierwotnie do bramy wjazdowej zamykającej dziedziniec gospodarczy z dwóch stron przylegały budynki gospodarcze, z których częściowo przetrwał tylko budynek północny, i stanowiły razem typowy dla tej okolicy kompleks domu bramnego.

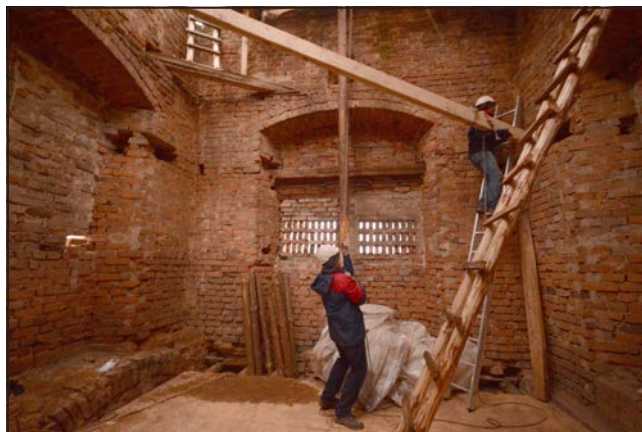
Fot. 3. Prace ratunkowe przy hełmie wieży bramnej. Fot. A. Dziadek, Lubuski Oddział TOnZ, 2017 r.

dniem i że to właśnie na tym obiekcie należy skoncentrować wszystkie dostępne siły i środki. Z powodu kradzieży miedzianych obróbek blacharskich i wynikającego z tego faktu demontażu dachówek na całej długości dachu, przez ostatnie lata woda z całych połaci dachu dostawała się bezpośrednio na koronę murów i do wnętrza pałacu. W ciągu zaledwie paru lat doprowadziło to do ogromnej erozji struktury murów, zawilgocenia prawie wszystkich stropów i rozprzestrzenienia się pleśni i grzyba domowego. Mury pałacu pokryte były przez całą zimę prawie w całości z obu stron lodem. Mając na uwadze powyższe i przeczuwając niechybne zagrożenie dla obiektu, Fundacja w lutym 2018 r. przejęła pałac wraz z parkiem w użyczenie od obecnego właściciela, którego majątek zajęty jest

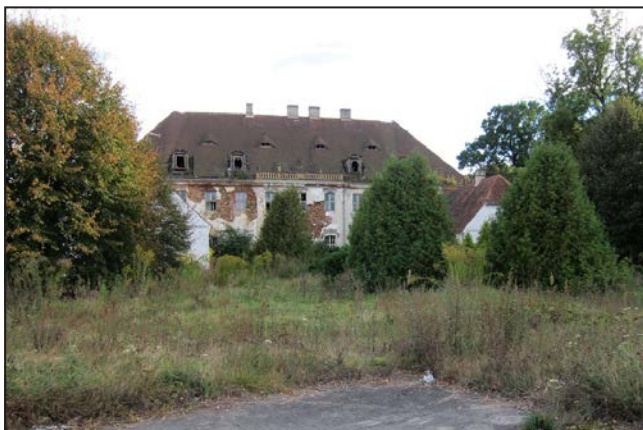
Fot. 4. Widok ogólny pałacu od strony południowej przed rozpoczęciem prac porządkowych i zabezpieczających. Fot. P. Kosicki, Fundacja Ochrony Zabytków Monumenta Poloniae, 2016 r.

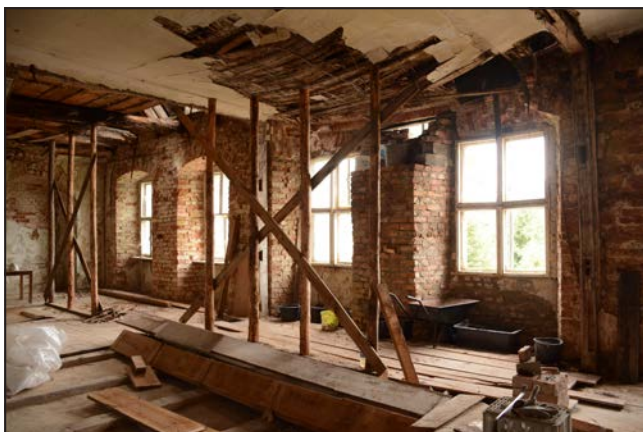
Fot. 5. Wnętrze I p. pałacu po odgruzowaniu i wstępnych pracach zabezpieczających. Fot. A. Gutka, 2018 r.

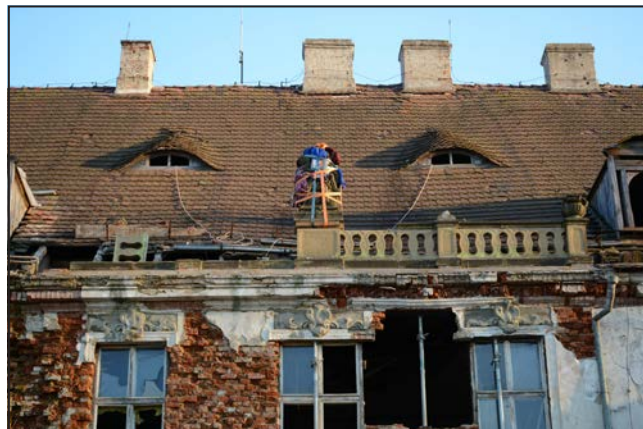
Fot. 6. Elewacja frontowa pałacu w trakcie ewakuacji kamieniarki, po częściowym zawaleniu się ściany. Fot. A. Gutka, 2018 r.

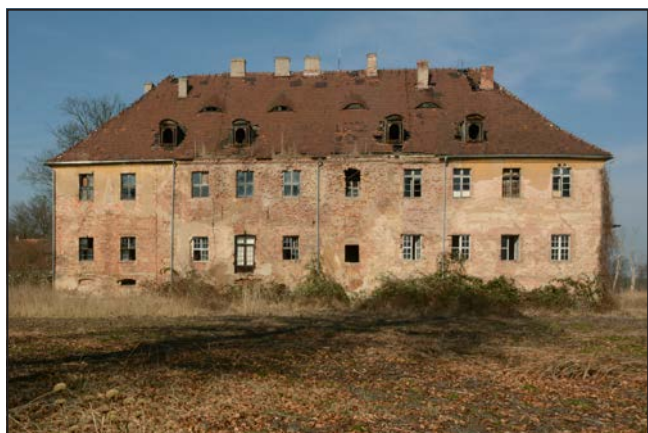
Fot. 9. Elewacja pałacu od strony parku, widok przed rozpoczęciem prac zabezpieczających na dachu. Fot. A. Gutka, 2017 r.

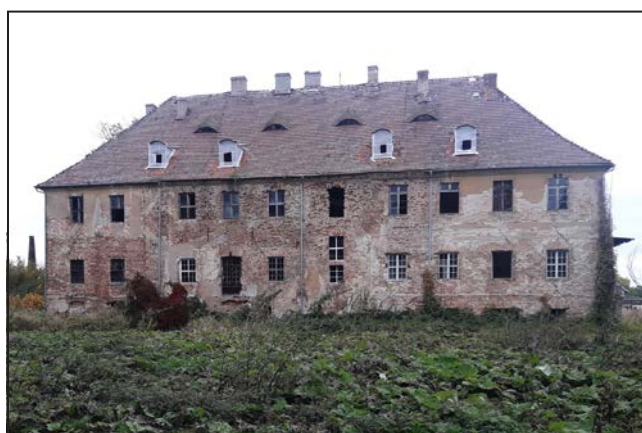
Fot. 13. Elewacja pałacu od strony parku, widok po zakończeniu prac zabezpieczających na dachu. Fot. A. Gutka, 2018 r.

Kolejnym etapem prac było dalsze stemplowanie stropów pierwszego piętra, ponowne ułożenie ściągniętych przez złodziei dachówek oraz zabezpieczenie lukarn na pałacowym dachu plandeką. Jednocześnie Fundacja rozpoczęła również prowizoryczne zabezpieczenie wyrwy powstałej w wyniku zawalenia się fasady. Przeprowadzone do końca września – w większości społecznie – prace pozwoliły minimalnym nakładem środków finansowych zabezpieczyć pałac przed opadami atmosferycznymi i dostępem osób niepowołanych oraz ustabilizować częściowo przegniłe konstrukcje stropów. Wyjątkowo ciepłe i suche

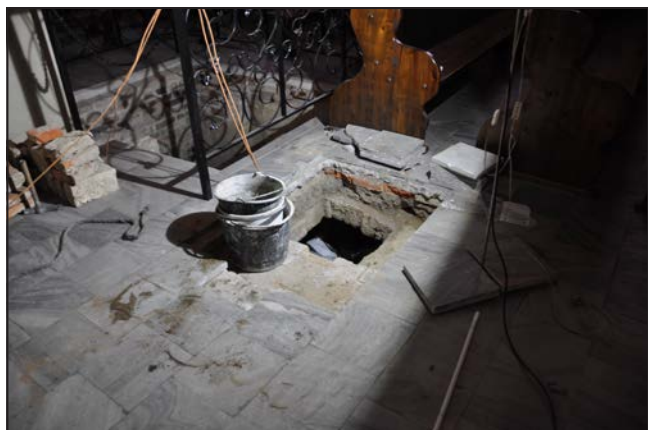
Ryc. 2. Kożuchów. Odsłonięte w posadzce wejście do krypty. Fot. J. Wrześciński

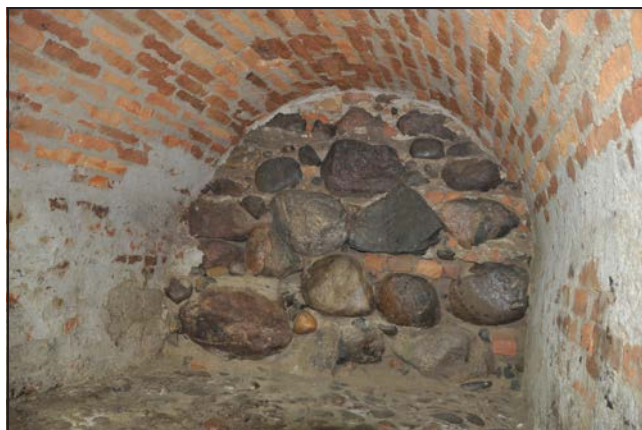
Ryc. 4. Kożuchów. Ściana północna krypty po uporządkowaniu. Fot. J. Wrześciński

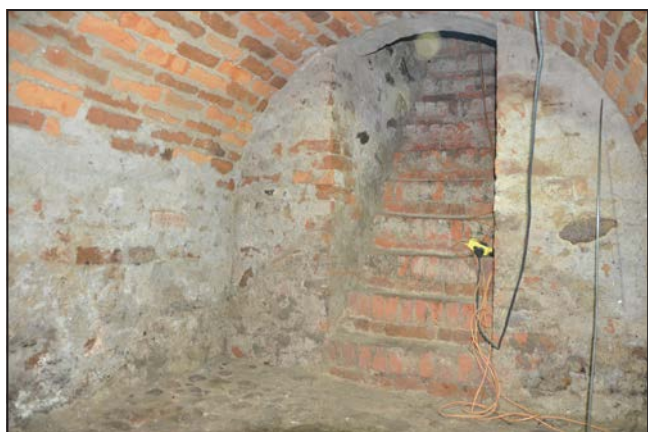
Ryc. 3. Kożuchów. Schody do komory krypty po uporządkowaniu. Fot. J. Wrześciński

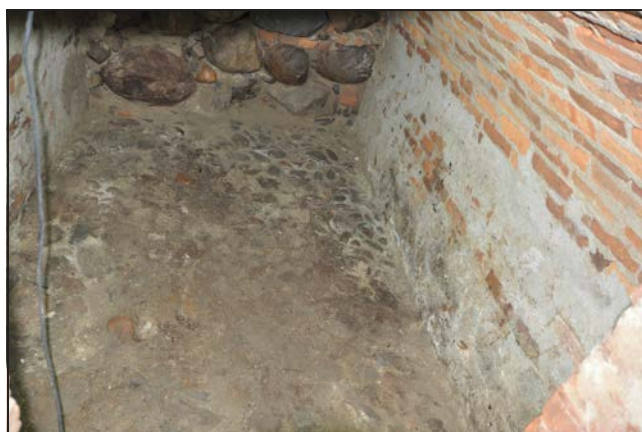
Ryc. 5. Kożuchów. Wnętrze krypty po uporządkowaniu – widok posadzki. Fot. J. Wrześciński

kości i tkanin. Po uprzątnięciu i oczyszczeniu okazało się że jest wykonana z regularnych, owalnych kamieni spajanych piaskiem (luźny bruk) (Ryc. 5).

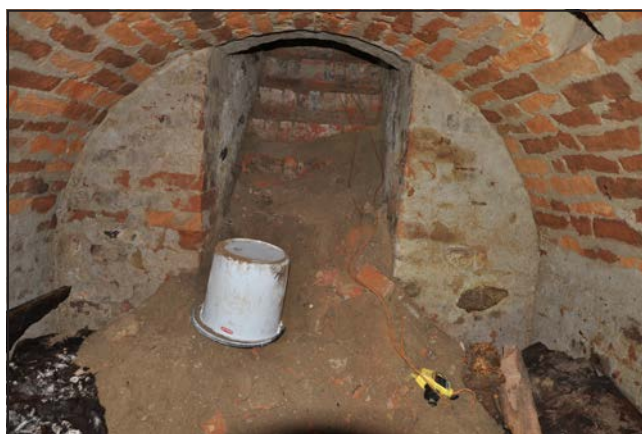
Ryc. 6. Kożuchów. Widok wnętrza krypty przed rozpoczęciem prac. Fot. J. Wrześciński

Wnętrze krypty, zarówno schody, jak i wejście na poziomie komory, zasypane było sypkim żółtoszarym piaskiem (wrzuconym współcześnie), który przykrywał również elementy uszkodzonych trumien (Ryc. 6). Wzdłuż ściany wschodniej (Ryc. 7), w stronę ściany północnej, jak i wzdłuż ściany zachodniej (Ryc. 8), ustawione były (zrzucone) przyzmy desek z uszkodzonych trumien, między którymi wrzucono bardzo liczne ostrużyny (z wnętrza trumien), tkaniny i szczątki ludzkie. Po prawej stronie od wejścia (w najwyższym poziomie wzdłuż ściany wschodniej) pod luźną deską trumienną wystąpił jedyny anatomicznie zachowany pochówek trumienny ubrany w odzież grobową. Pozostałe pochówki jako rozkawałkowane, wystąpiły między deskami, a również zostały wyrzucone na posadzkę krypty (wszystkie po lewej stronie krypty, przy ścianie zachodniej). Zrzucenie licznych desek na siebie, z uszkodzonych trumien, spowodowało silną ich destrukcję, a panujące w krypcie warunki wpłynęły na ich znaczne zawilgocenie, spróchnienie i zagrzybienie.

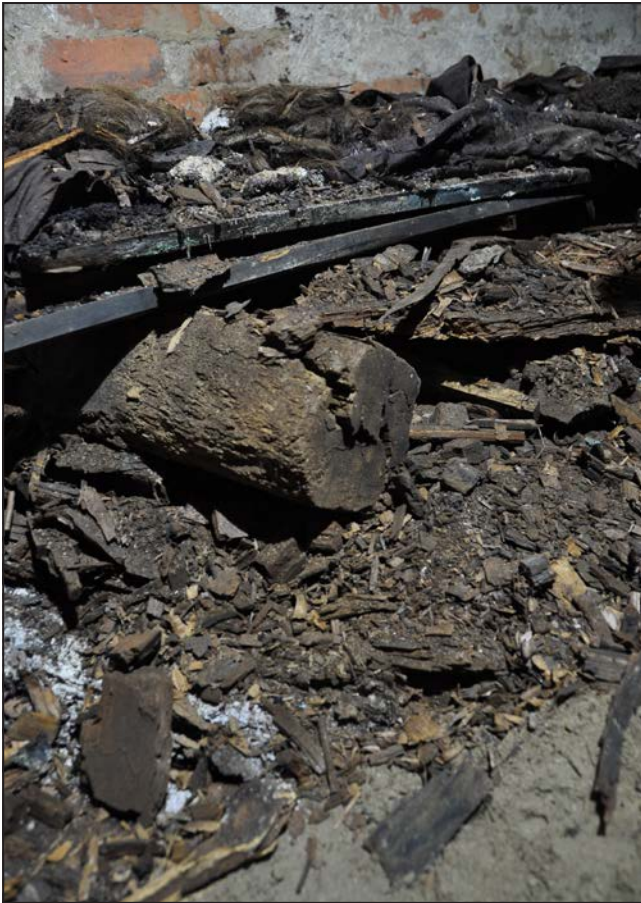
Ryc. 7. Kozuchów. Wnętrze krypty – część wschodnia, przed rozpoczęciem prace. Fot. J. Wrzeński

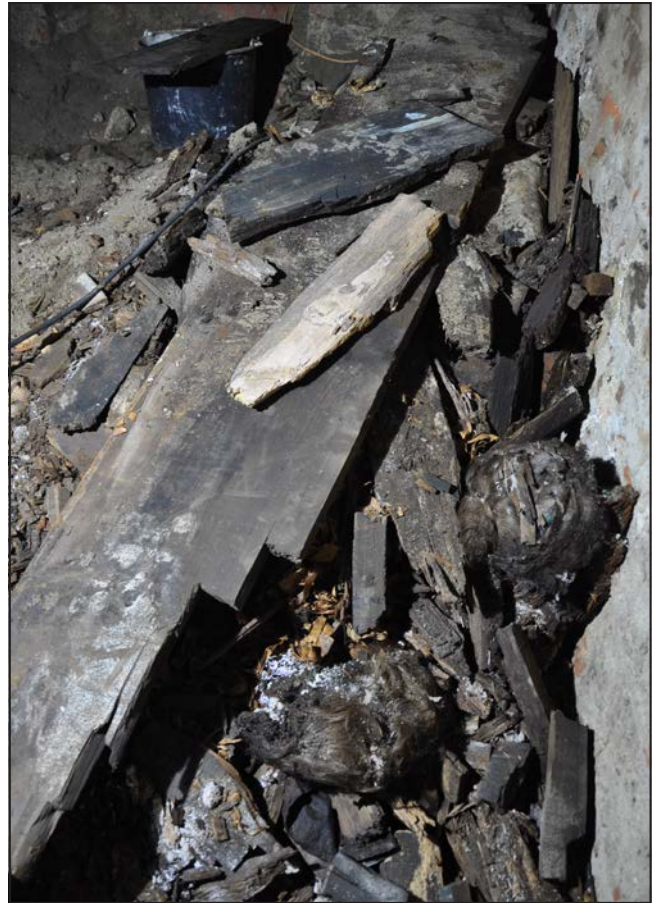
Ryc. 8. Kozuchów. Wnętrze krypty – część zachodnia, przed rozpoczęciem prac. Fot. J. Wrzeński

trumny zachowały się praktycznie wyłącznie fragmenty silnie zniszczonych tkanin. Zostały one znalezione pod zwaliskiem desek i trocin na podłodze, przy zachodniej ścianie krypty, na lewo od wejścia – wraz z luźnymi, oddzielnymi od kręgosłupów, ludzkimi dwoma czaszkami z zachowanymi włosami (patrz Ryc. 8). Były to liczne silnie zniszczone, rozdarte, fragmenty grubych, brązowych tkanin (filcowych?) oderwanych od trumny (drobne, rozkruszone fragmenty drewna tkwiły jeszcze pod tkaninami). Pochodziły one z bogato zdobionych zewnętrznych obić trumny (prawdopodobnie tylko jednej?). Tkanina

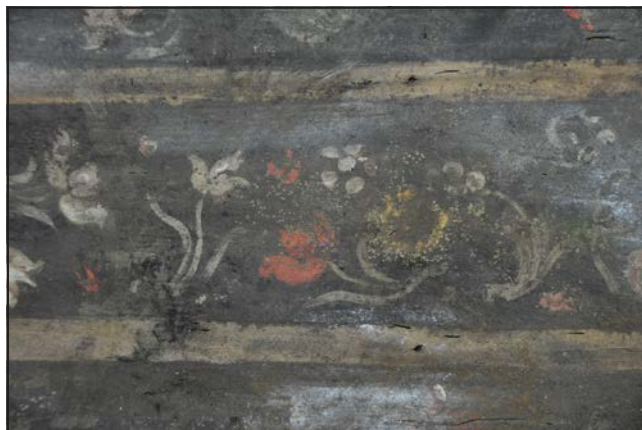
Ryc. 10. Koźuchów. Malarska dekoracja kwiatowa na desce skrzyni trumny dziecka. Fot. J. Wrzeński

Stan zachowania drewnianych elementów trumien, rozbitych i zniszczonych wiele lat temu, był bardzo zły. Zastano deski połamane, spróchniałe, odkształcone, z poważnymi ubytkami. Duża wilgotność we wnętrzu pomieszczenia, przy braku wentylacji, wpłynęła niekorzystnie na stan zachowania drewna, ozdób, tkanin, ale i na kościec pochowanych tu zmarłych. Trumny podczas kolejnych penetracji były wyłamywane, zdekompletowane i usuwane z krypty. Brakuje wielu elementów trumien. Najliczniej wystąpiły dolne deski skrzyń. Mało jest szczytów, a najmniej ścian bocznych trumien. Wszystkim fragmentom starano się wykonać chociażby jeden pełen pomiar. Deski klasyfikowano i opisywano z podziałem na: deski dolne i boczne od skrzyń trumiennych, deski boczne i górne od wieka oraz szczyty skrzyni lub wieka (których przy takim stanie zachowania w większości nie udało się jednoznacznie rozgraniczyć). Starano się wykonać pomiary, tj.: długości, szerokości lub wysokości deski. Ustalono, że w krypcie stały trumny prostokątne lub trapezowate, montowane na czopy, gwoździe, a jedna posiadała szczyty montowane na tzw. jaskółczy ogon. Trumny były proste w stylistyce, skromne, pierwotnie barwy drewna lub malowane jednobarwnie na czarno, z zachowanym negatywem krzyża (drewnianego?) na wieku. Niektóre trumny były dekorowane drewnianymi listewkami, wyznaczającymi prostokątne ekrany w partii środkowej. Trumny dziecięce pozbawione były uchwytów, natomiast trumny dorosłych miały uchwyty metalowe (zarejestrowano jedynie ich obecność na szczytach skrzyń). Tylko o dwóch trumnach możemy powiedzieć, że były inaczej dekorowane. Jedna (trumna małego dziecka) zachowana jedynie w postaci dwóch desek, posiadała malowaną dekoracją w kolorowe kwiaty (Ryc. 10). Z drugiej

1. 76,5 cm/76,5 cm/11 cm – trumna prostokątna, malowana na czarno;
2. 80 cm/83 cm/20-18 cm – trumna trapezowata, dekoracje kwiatowe, drewniane listewki (szerokości 1 cm) wyznaczają ekran (długości wewnętrznej 56 cm i wysokości wewnętrznej 8,5 cm) wypełniony malowanymi kwiatami (patrz Ryc. 10), pojedyncze malowane tulipany (?) w obu skrajach trumny.

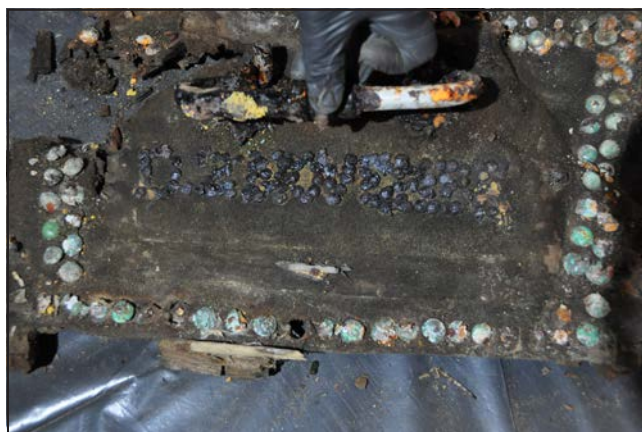
Ryc. 15. Koźuchów. Szczyt skrzyni trumny od strony nóg. Fot. J. Wrzesiński

9. kompletna tkanina obicia zewnętrznego szczytu trumny (elementy drewna pod tkaniną). Podobnie jak opisana tkanina szczytu powyżej i tu było podobne zdobienie podwójnymi rzędami brązowych nitów (cekinów o większej średnicy łba – te same wymiary) rozmieszczonych wzdłuż trzech krawędzi, a w dolnej krawędzi rząd tylko pojedynczy nitów. I tutaj był dobrze zachowany metalowy uchwyt trumienny (pośrodku), również obwiedziony czterema listewkami – ograniczającymi tekst napisu (jednoliniijkowego) poniżej uchwyty, wykonanego z nitów metalowych o małych łbach (te same wymiary jak wyżej) (Ryc. 15). Czytelny był odcisk po drewnianych listewkach montujących tkaninę

wzdłuż wszystkich krawędzi szczytu. Był to szczyt od tej samej skrzyni trumny (co wyżej opisany), ale od strony nóg zmarłego (mniejszy). Wymiary zewnętrzne tkaniny: 48 cm/40 cm/30 cm.

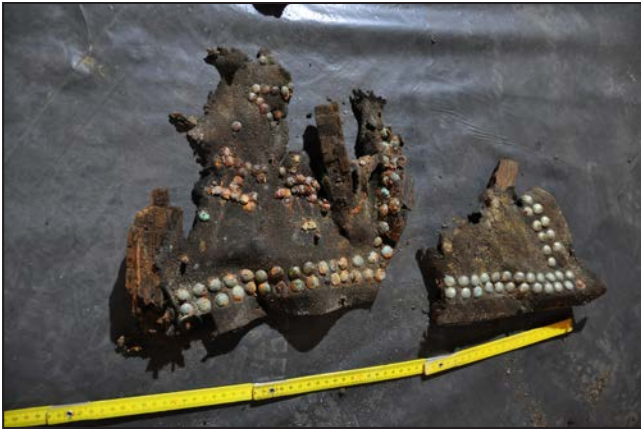
Ryc. 16. Koźuchów. Zniszczona tkanina szczytu wieka trumny. Fot. J. Wrzeński

nicy 1,4-1,2 cm), w partii środkowej (uszkodzonej – nie widać mocowania uchwyty) zachowane pojedyncze litery upięte z mniejszych brązowych nitów (średnica łba cekina wynosi 1-0,8 cm) (Ryc. 16). Widoczne były przy krawędziach tkaniny ślady po mocowaniu jej listewkami. Prawdopodobnie jest to fragment szczytu wieka tej samej trumny (opisanej wcześniej). Wymiary zewnętrzne tego fragmentu tkaniny: uszkodzony > 35 cm szerokości uchwyconej/uszkodzony > 40 cm wysokości uchwyconej. Napis – zachowane tylko pojedyncze litery:

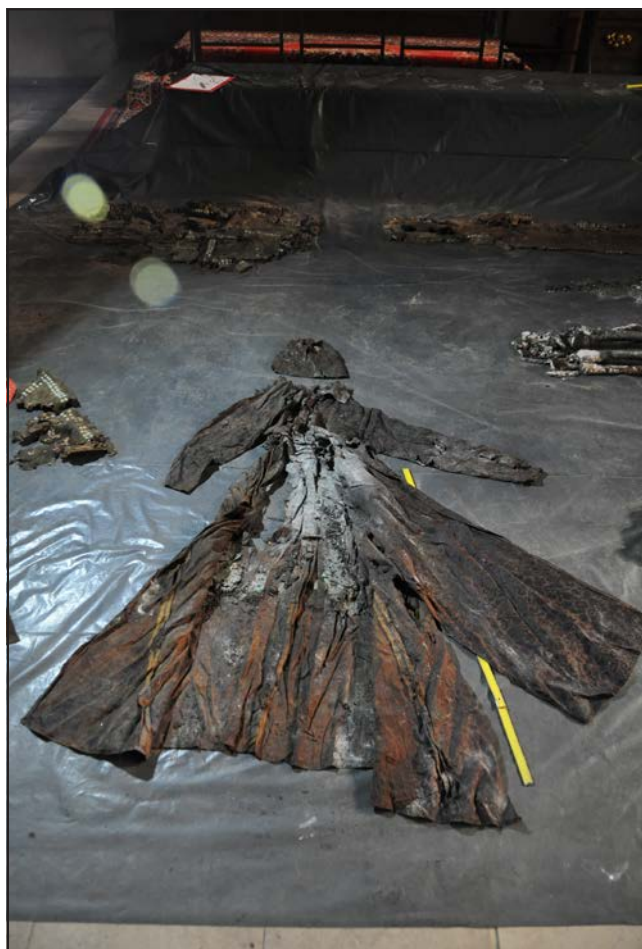
Ryc. 17. Kozuchów. Strój męski – pochówek numer 1. Fot. J. Wrzesiński

Strój męski – pochówek numer 1 – długa suknia męska (Ryc. 17) uznawana za element narodowego stroju męskiego (Drażkowska 2008). Była to odzież długo noszona, używana jako odzież codzienna lub odświętna, lecz w momencie złożenia jej wraz z ciałem do grobu stała się odzieżą grobową. Był to prawdopodobnie żupan wykonany z jedwabnego atłasu, o motywach kwiatowych (Ryc. 18). Barwa tkaniny pierwotnie jasnozłocista (?) w warunkach krypty zmieniła się w odcień brunatno-brązowy. W publikacji o odzieży grobowej z XVII i XVIII wieku prof. Anny Drażkowskiej czytamy: ... *analizując odzież pozyskaną z grobów, zaobserwowano interesujące zjawisko polegające na współwystępowaniu w jednym czasie żupanów o odmiennym kroju detali, o różnym kroju kołnierzyka i mankietów. W jednym okresie były używane zarówno żupan o wysokim kołnierzu, jak i o niskiej stójce* (2008:71). Żupan, w który ubrany był mężczyzna (**pochówek numer 1**), miał jednodzielny tył, wykonany z prostokątnego kawałka tkaniny, z przodu dwudzielny, rozcięty

wzdłuż całej długości. Lewa duża poła (prawa zniszczona) jest luźna, dalej boczne kliny (poszerzenia po bokach – kloszowe boki?). Miał wysoki kołnierz i krótki rękaw, którego krawędź była ścięta prosto i podszyta (patrz Ryc. 17). Był to strój przygotowany bardzo starannie na ceremonię pogrzebową. Przeszyty, naprawiony i upięty. O takiej jego funkcji świadczy sposób szycia – luźnym ścięciem za igłą, prostym fastrygowym, stosowany przy przygotowywaniu odzieży używanej jako odzież grobowa. Poza tym stwierdzono brak podszewki, usztywnień, brak guzików (choć może to być efekt zniszczeń podczas otwierania i okradania trumien). Stwierdzono również brak na zmarłym śladów tkanin jakiegokolwiek bielizny, ale i brak tkaniny spodni (lecz te mogły być wykonane z tańszych tkanin, które uległy rozkładowi?). Natomiast na nogach pierwotnie były buty. Zachowały się, prawa i lewa, płaska wkładka skórzana (bez obcasa). Żupan miał prawie kompletną lewą część stroju: lewy rękaw był wszyty z wyłożoną na zewnątrz ozdobną listwą, był obcięty do długości ręki, krótki, zwężający się przy nadgarstku. Kołnierz był wysoki. Suknia męska była zszyta z wielu rozszerzających się klinów. Boczny klin miał doszyty dolny trójkątny odcinek tkaniny, uzupełniając (?) element stroju. Strona prawa ubioru bardzo podarta. Znalaziono luźny prawy rękaw. Prócz tego znaleziono także nakrycie głowy, czapkę (koł-

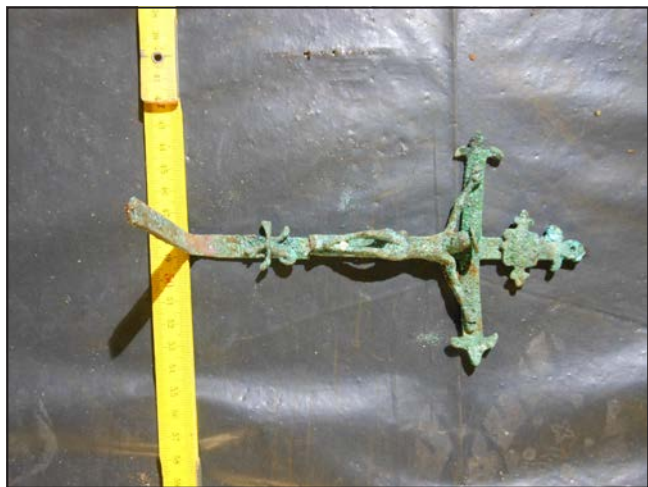
Ryc. 21. Koźuchów. Krucyfiks. Fot. J. Wrześniński

Krucyfiks. Luźno w krypcie znaleziono przełamany brązowy krzyż z **postacią Ukrzyżowanego Chrystusa** (Ryc. 21). Nad głową Ukrzyżowanego Chrystusa korona/owalna aureola, a powyżej ozdobna tabliczka z napisem INRI. Poniżej postaci Chrystusa pionowa belka krzyża była przełamana na dwie części i silnie wygięta. Na drugiej części (przełamanej) krzyża, pod stopami Chrystusa, była stylizowana czaszka ze skrzyżowanymi pieszczelami, poniżej odgięcie ramienia o 90° do przodu. Krzyż, jak i postać Chrystusa, z elementami czaszki, były odlane z brązu. Długość krzyża do zgięcia to 17,5 cm, od zgięcia długość

6,5 cm. Szerokość belki poprzecznej 11 cm. Krawędź górna krzyża ma zakończenie z zachowanym otworem.

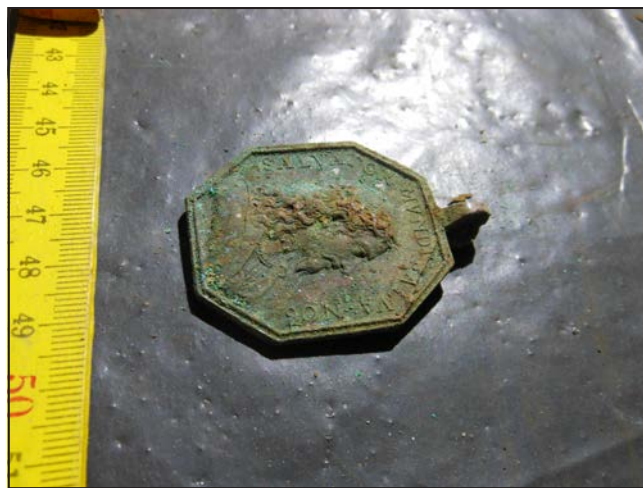
Ryc. 23. Koźuchów. Medalik dwustronny z Matką Boską i Chrystusem – profil prawy Chrystusa. Fot. J. Wrzeński

Medalik z Matką Boską i Chrystusem, dwustronny, wykonany z brązu (Ryc. 23). Medalik ma kształt ośmioboczny, w górnej partii posiada uszko ustawione prostopadle do płaszczyzny medalika. Wymiary 4,5 x 4,2 cm. Na awersie i rewersie zostały ukazane portrety, różniące się stronami przedstawionych profili. Na awersie medalika jest ukazany lewy profil popiersia Matki Boskiej z głową osłoniętą welonem i z pierścieniową aureolą nad głową. Wokół postaci napis: MATER SALVATORIS ORA PRO NOBIS – *Matko Zbawiciela módl się za nami*. Na rewersie jest ukazany prawy profil popiersia Chrystusa z długimi, lokowanymi włosami i brodą, i z wyraźnie zaznaczoną koroną cierniową. Wokół postaci biegnie napis: SALVATOR MUNDI SALVA NOS – *Zbawco Świata zbaw nas*. Podobny medalik, lecz owalny, został znaleziony podczas prac porządkowych w kryptach kościoła p.w. Św. Józefa w Pułtusk (Kołyшко 2013:85-86). Medalik datowany był na II połowę XVII wieku – przed 1803 rokiem (Kołyшко 2013:276).

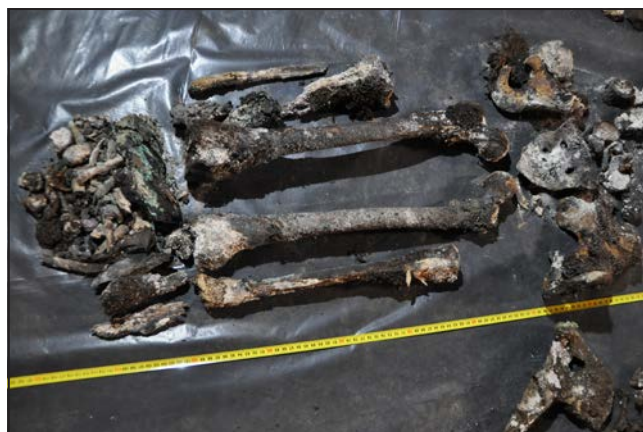
Ryc. 24. Koźuchów. Szkielet męski – pochówek numer 1. Fot. J. Wrzeński

zachowały się kości kończyn dolnych (ze względu na ich dużą masywność) ułożonych wzdłuż, blisko, w pozycji wyprostowanej. Szkielet dolnych kończyn był kompletny (Ryc. 24). Pod kośćmi stóp stwierdzono fragmenty prawej i lewej wkładki skórzanej butów, a luźno w trocinach wystąpił skórzany wierzch buta. Obuwie miało wąskie noski, a podeszwa była profilowana i dostosowana do kształtu pięty. Kościec zmarłego był silnie wysolony, spulchniony i łamliwy przy wyjmowaniu z ubioru. Miał silnie zaczer-nioną okostną i był pokryty substancją mazistą. Taki stan zachowania szkieletu to wynik zarówno wpływu garbni-ków i impregnatów (np. dziegiu trumny i odzieży grobowej), ale i procesu rozkładu zwłok narażonych na zniszczenia przy penetracji krypty, a później zamurowaniu krypty i braku wentylacji w jej wnętrzu.

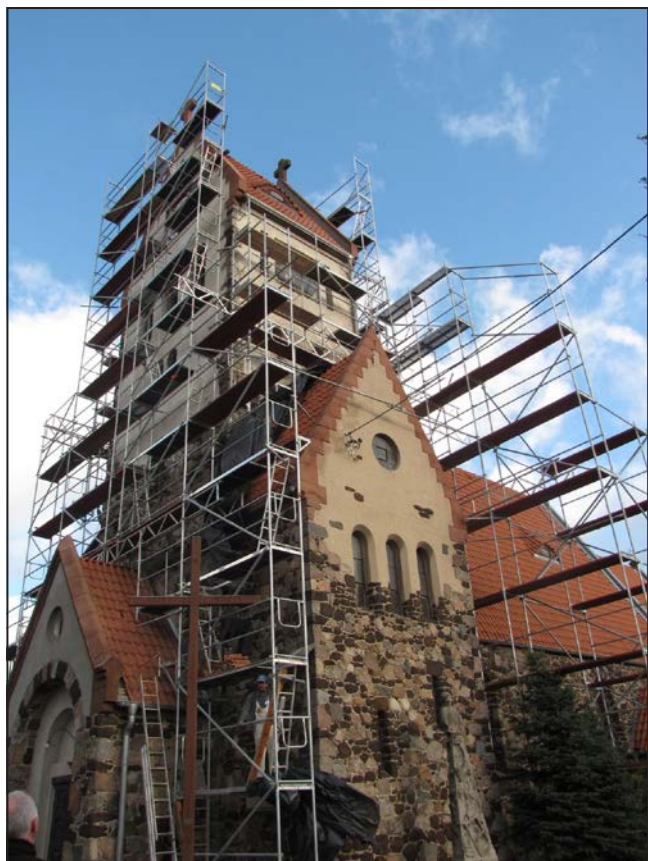
Trwają prace remontowe kościoła w Ługach, które obejmują m.in. wzmocnienie fundamentów, murów zewnętrznych poprzez wklejenie w spoiny prętów stalowych w miejscach spękań murów i tynkowanie górnych fragmentów elewacji wieży. Jednocześnie wykonano naprawę

obróbek blacharskich oraz uszczelniono pokrycie dachu. Prace obejmą również uzupełnienie spoinowania murów. Kościół w Ługach wzniesiony został w początkach XIV w., następnie został przebudowany w 1411 r. i ponownie w latach 1936–1938, gdy dostawiono wieżę od strony zachodniej. Jest budowlą orientowaną, gotycką (w korpusie wieżowym neoromańską), murowaną z kamienia i rudy darniowej, jednonawową, z prezbiterium prostokątnym w rzucie, zakrystią od północy oraz wieżą z bocznymi aneksami i przedsionkiem od zachodu, nakrytą dachami dwuspadowymi. Wnętrza przekryte są pozornymi sklepieniami kolebkowymi.

Z uwagi na widoczne spękania murów wykonano ekspertyzę, a następnie projekt budowlany, na podstawie którego Lubuski Wojewódzki Konserwator Zabytków wydał pozwolenie na podjęcie prac. Na ich realizację Parafia otrzymała dotację z Ministerstwa Kultury i Dziedzictwa Narodowego.

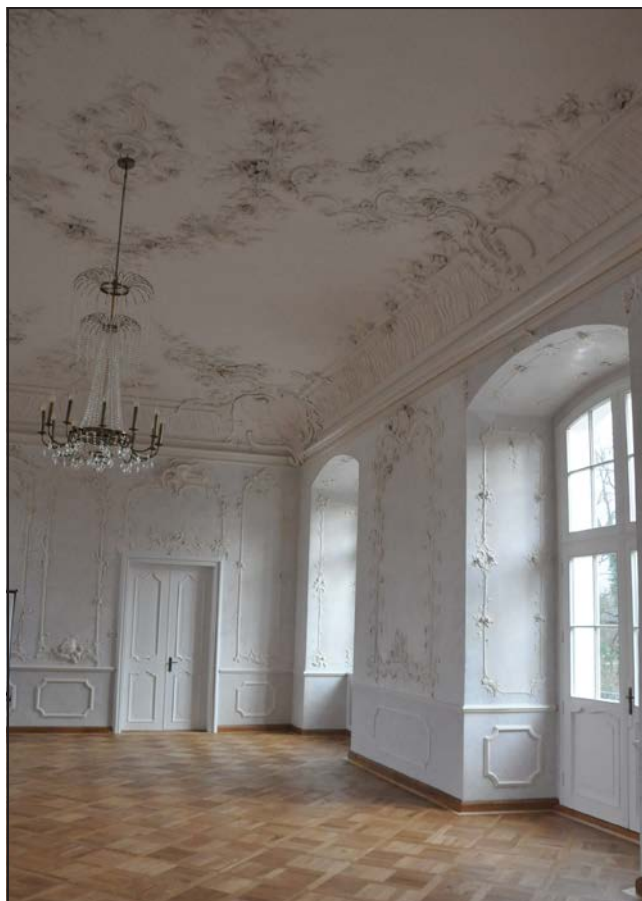
Wystrój wnętrza sali zdobi bogata rokokowa sztukateria. Sufit ujmuje faseta, którą ramują faliste listwy,

z motywami muszli w narożach. Pośrodku znajduje się rokokowy ornament z elementami wici roślinnych oraz puttami. Ściany pokrywa stiukowe panneau z motywami roślinnymi i ptaków. Na ścianie od strony dziedzińca znajdują się dwa duże, kryształowe lustra, umieszczone nad kominkami. Wystrój ten został objęty ochroną prawną poprzez wpis do rejestru zabytków pod nr L-B-152/poz.1-15, decyzją Wojewódzkiego Konserwatora Zabytków w Zielonej Górze z dnia 1.09.2014 r. Wystrój wnętrza powstał w związku z przebudową pałacu w 2. połowie XVIII w., po 1750 r., kiedy to właścicielem rezydencji był Fryderyk August Cosel, syn Augusta Mocnego i hrabiny Cosel.

Prace konserwatorsko-restauratorskie poprzedzone zostały badaniami, które wykonano w 2016 r. na suficie i ścianach sali. Dowiodły one, że pierwotna kolorystyka partii tynkowanych była w chłodniejszym odcieniu perłowej bieli. Ustalono również, iż złocenia detalu, wykonane płatkami szlagmetal, są wtórne, wykonane w trakcie prac konserwatorskich prowadzonych w latach 1958-1960. W związku z tym zdecydowano o odstąpieniu od wykonywania złocień. Ponadto w sąsiedztwie jednego z kominków natrafiono na fragment dekoracji stiukowej w kolorystyce biało-szarej, która znajdowała się w dolnej partii ściany, co pozwala na przywrócenie ich wykończenia zgodnie z techniką pierwowzoru. Przeprowadzone w 2017 r. prace objęły oczyszczenie sztukaterii na ścianach i suficie oraz stiukowych kominków i dekoracji ściennych, wykonanych w technice stiukolustra, z luź-

nych nawarstwień brudu, cienkich pobiał, warstwy farb oraz olejnych złoceń szlagmetalem. Następnie dokonano podklejenia partii odspojonych od podłoża, rekonstrukcji brakujących większych fragmentów np. liści, kwiatów itp., przy zastosowaniu ciasta gipsowego stiukowego oraz uzupełnienia drobnych ubytków na powierzchni sztukaterii zaprawą gipsową. Następnie przeszlifowano uzupełnienia i dokonano scalenia kolorystycznego. W partii kominków wykonano rekonstrukcję zniszczonych fragmentów przy zastosowaniu barwionego w masie ciasta gipsowego stiukowego, a następnie odtworzone partie przeszlifowano i wypolerowano, zabezpieczając powierzchnie sztukaterii pastą woskową, na koniec dokonano scalenia kolorystycznego. W obrębie stiukoluster dokonano przeżyłowania spękań powierzchni i rekonstrukcji marmoryzacji środkami malarskimi oraz scalenia kolorystycznego, na koniec wykonano polerowanie, pastowanie pastą woskową i końcowe polerowanie filcem, aż do uzyskania głębokiego połysku. Prace objęły również stolarkę drzwiową, z której usunięto wtórne warstwy farby, dokonano uzupełnień drobnych ubytków kitami, zaszpachlowano i przeszlifowano uzupełniane powierzchnie drewna oraz pomalowano drzwi w kolorze złamanej bieli. W ramach prac restauratorskich wykonano rekonstrukcje ram obu kryształowych lusterek na podstawie materiałów ikonograficznych, wraz z rekonstrukcją brakujących rozetek. Odtworzono również dębowy parkiet w sali balowej.

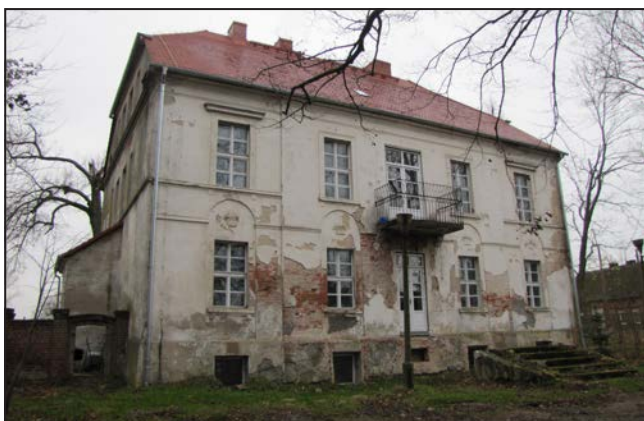
■ Rokitnica – remont dachu pałacu

Zakończono remont dachu pałacu w Rokitnicy. Prace obejmowały naprawę konstrukcji więźby dachowej oraz

wymianę pokrycia dachowego, a także rynien i rur spustowych.

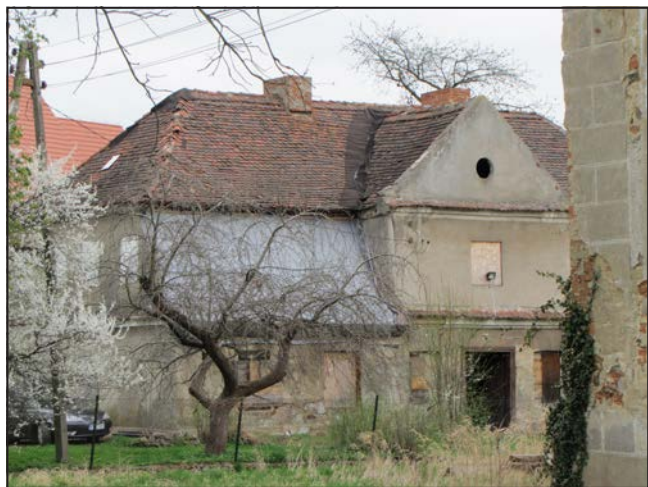
■ Przeclaw – I etap prac zabezpieczających przy dawnej plebanii

Zakończono I etap prac zabezpieczających murowaną konstrukcję dawnej plebanii w Przeclawiu. Budynek wzniesiony został w 1770 r. Od wielu lat był nieużytkowany. Dzięki staraniom obecnego właściciela wykonano prace stabilizujące i wzmacniające fundamenty oraz naprawę spękań murów obiektu.

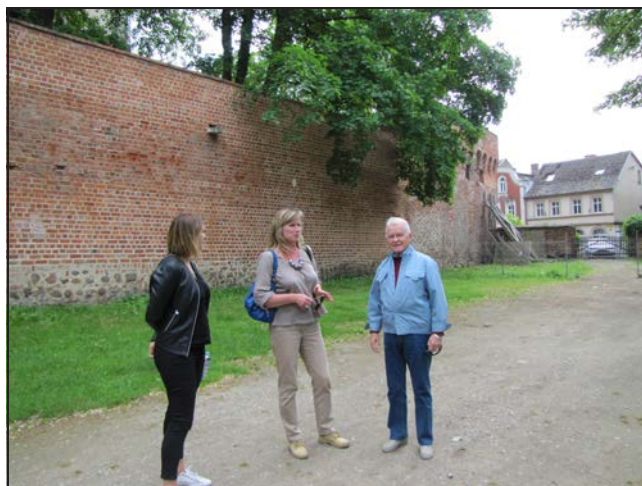
■ Oględziny uszkodzonego fragmentu murów obronnych zamku w Łagowie Lubuskim

W dniu 16 maja 2018 r. dokonano oględzin uszkodzonego fragmentu murów obronnych zamku w Łagowie Lubuskim. Na zaproszenie Lubuskiego Wojewódzkiego Konserwatora Zabytków, w spotkaniu uczestniczył ekspert z Wrocławia Pan dr Lech Engel. W związku z złym stanem technicznym murów Gmina Łagów, właściciel zabytku, zleciła opracowanie projektu budowlanego, obejmującego wykonanie robót mających na celu odbudowę i remont uszkodzonego fragmentu muru. Prace zostały wsparte ze środków Ministra Kultury i Dziedzictwa Narodowego i mają zostać zrealizowane jeszcze w tym roku.

Średniowieczny zamek w Łagowie należy do cenniejszych budowli tego typu w regionie. Warownię założono na wzniesieniu, na przesmyku pomiędzy jeziorem Trześniowskim i Łagowskim, wznosząc ją wokół czworokątnego dziedzińca, opasując z trzech stron murami kurtynowymi i zamykając od strony zachodniej murowanym, dwukondygnacyjnym budynkiem. W południowo-wschodnim narożniku zlokalizowano wieżę, o czworo-

bocznej podstawie i cylindrycznych kondygnacjach górnych. Wzgórze zamkowe otoczono murem obronnym z półokrągłymi, małymi bastejami. Na początku XVI wieku podwyższono wieżę i dobudowano od wschodu basztę bramną, która jest obecnie częścią szyi wejściowej. W 2. połowie XVI wieku wzniesiono skrzydło północne zamku. Po zniszczeniach wojny trzydziestoletniej warownię odbudowano, nadając jej cechy barokowe, dostawiając od południa trzecie skrzydło zamku. W 1712 roku powstało skrzydło wschodnie, otwierające się na dziedzińiec arkadami. W obecnej formie zamek jest budowlą czteroskrzydłową, dwukondygnacyjną, założoną na planie czworoboku, o murach wzniesionych z kamienia i cegły. Główne wejście, prowadzące wysokimi schodami przez długą szycę wejściową do położonego 10 metrów wyżej wewnętrznego dziedzińca, zlokalizowano od wschodu. Aktualnie zabytek jest własnością gminy Łagów i pełni funkcję hotelową. Istotnym elementem systemu umocnień zamku są mury obronne, sprzężone z obwarowaniami miejscowości. Ich stan zachowania nie jest zadowalający, wymagają one pilnego podjęcia prac remontowo-konserwatorskich.

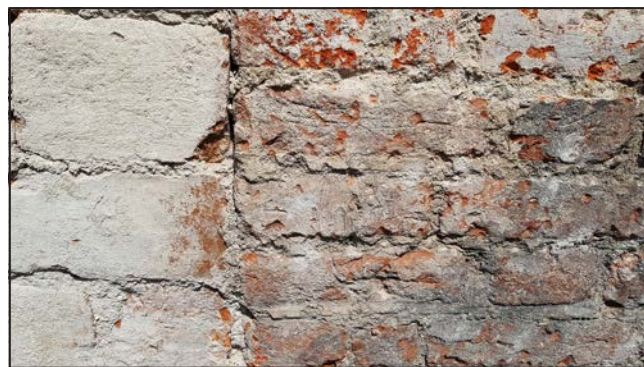
■ Badania architektoniczne południowej elewacji korpusu kościoła kanoników regularnych św. Augustyna pw. Wniebowzięcia NMP w Żaganiu

Trwają badania architektoniczne elewacji południo-
wej korpusu kościoła kanoników regularnych św. Augu-
styna pw. Wniebowzięcia NMP w Żaganiu. Po usunięciu
wtórnych opracowań tynkarskich z elewacji przybudów-
ki południowej kościoła ujawniła się pierwotna struktu-
ra przyległości, m.in. zamurowany gotycką cegłą otwór
okiennej oraz pierwotne, ceglane lico muru przybudówki
z fragmentami dekoracyjnie opracowanych spoin.

W ramach rozpoczynającego się remontu elewacji
południowej kościoła wykonano próby oczyszczania ce-
glanego lica gotyckich murów korpusu.

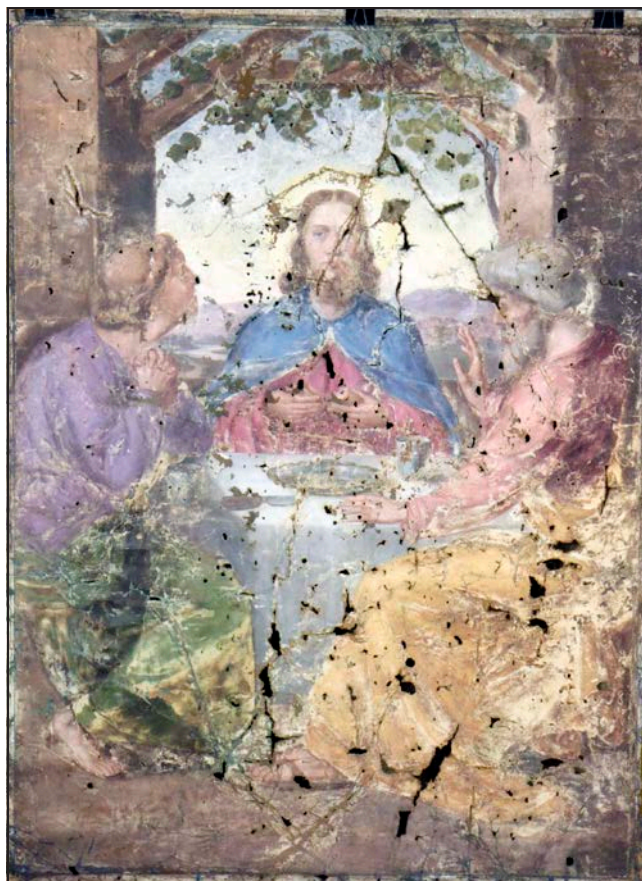
W roku 2017 wykonano pełną konserwację i restaurację barokowych rzeźb świętych Piotra i Pawła oraz Grupy Ukrzyżowania. Obecnie konserwacji jest poddawany obraz z przedstawieniem Wieczery w Emmaus, który jest częścią drugiego etapu prac przy ołtarzu. Po pierwszych bardzo pracochłonnych zabiegach przy odwróceniu obrazu, z którego trzeba było usunąć dyktę (na którą było trwale przyklejone podobrazie płócienne) oraz farbę olejną z licznymi łatanami, konserwatorzy przeszli do usuwania warstw wtórnych z lica obrazu. Prace te okazały się również bardzo trudne. Lico obrazu było pokryte warstwami przemalowań z farb temperowych i olejnych, jak również posiadało liczne kity. Obecnie z lica usunięto wszystkie wtórne warstwy, spod których

ukazało się bardzo zniszczone lico obrazu, Stopień zniszczenia oraz pierwotną formę obrazu ukazuje fotografia lica po usunięciu wszystkich warstw wtórnych.

Na fotografii przed konserwacją widoczne jest przedstawienie całkowicie zniekształcone przez niefachowe przemalowania i naprawy.

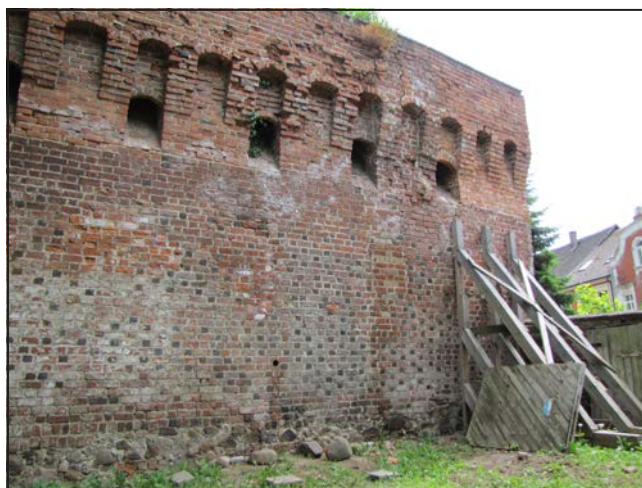
■ Badania architektoniczne murów obronnych zamku w Łagowie

Wykonane zostały badania architektoniczne obejmujące zachodni odcinek murów obronnych zamku w Łagowie. Ich wyniki przyczynią się do prawidłowego przeprowadzenia remontu ratowniczego uszkodzonego odcinka murów obronnych oraz podjęcia właściwych decyzji konserwatorskich.

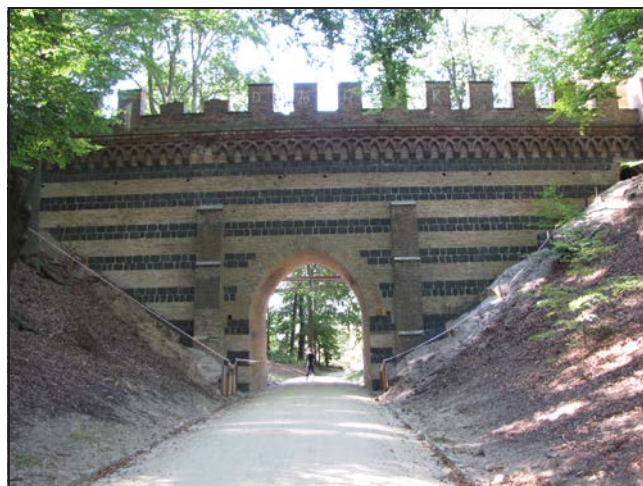
W ramach prac konstrukcja obiektu zostanie ustabilizowana, a wartościowe elementy wystroju w postaci ceglanych fryzów i dekoracyjnych pasów z ciosów szla-

ki szklanej zostaną poddane pracom konserwatorskim. Planowane jest również odtworzenie zniszczonego blankowania. Wiadukt ucierpiał w czasie wojny, a w wyniku późniejszych zaniedbań postępowała jego destrukcja. W efekcie rozpoczętych prac przywrócony zostanie malarzniczy charakter obiektu stanowiącego północną bramę na teren założenia parkowego.

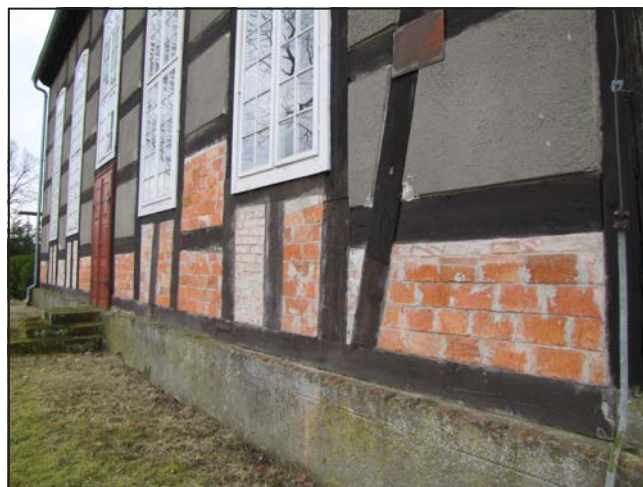
■ Rokitnica – kolejny etap remontu kościoła

Rozpoczęto kolejny etap prac związanych z remontem kościoła filialnego pw. św. Jadwigi w Rokitnicy. W ramach prac przewidziano wykonanie nowych tynków wewnętrznych oraz zewnętrznych w miejscach przeprowadzonej wcześniej naprawy uszkodzonych elementów ryglowej konstrukcji ścian.

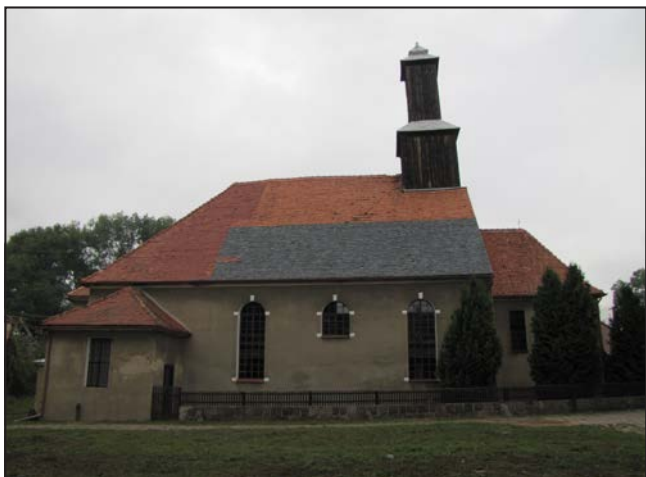
■ Smardzewo – remont dachu kościoła

Rozpoczęto przygotowania do remontu dachu kościoła filialnego pw. Nawiedzenia NMP w Smardzewie. W ramach prac przewidziana jest wymiana pokrycia dachowego z dachówki karpiówki, a także wymiana uszkodzonych rynien, rur spustowych oraz obróbek blacharskich.

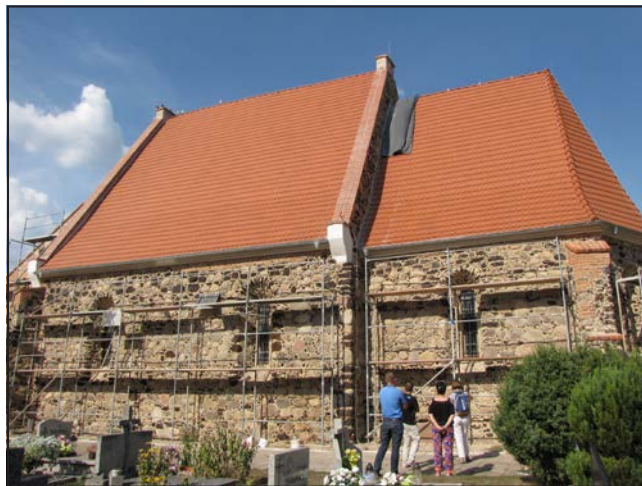
■ Rudno – remont elewacji kościoła

Trwa remont konserwatorski elewacji średniowiecznego kościoła filialnego pw. Św. Judy i Tadeusza w Rudnie. Na podstawie badań konserwatorskich ustalono pierwotne opracowanie świątyni. W wyniku prowadzonych prac odsłonięto kamienne lico spod wtórnych warstw tynkarskich. Odkryto wówczas ukryte pod tynkiem pierwotne wejście na emporę wraz z zachowaną historyczną stolarką drzwiową. Obiekt odzyskuje dawny wygląd, eksponując elewacje z kamienia polnego i rudy darniowej.

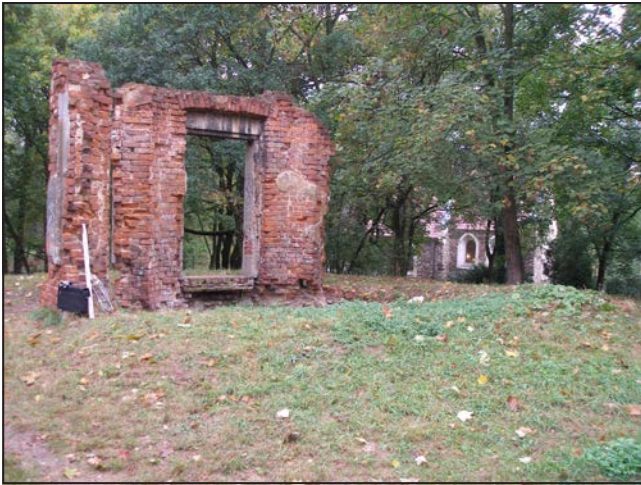
Ryc. 2. Żary, dawny park pałacowy Promnitzów, grodzisko WS, st. nr 3 w/m, dz. nr ewid 19, obręb 0003, widok na pozostałości „Domku winniczego”, ujęcie od strony SE na NW. Fot. dr Jarosław Lewczuk

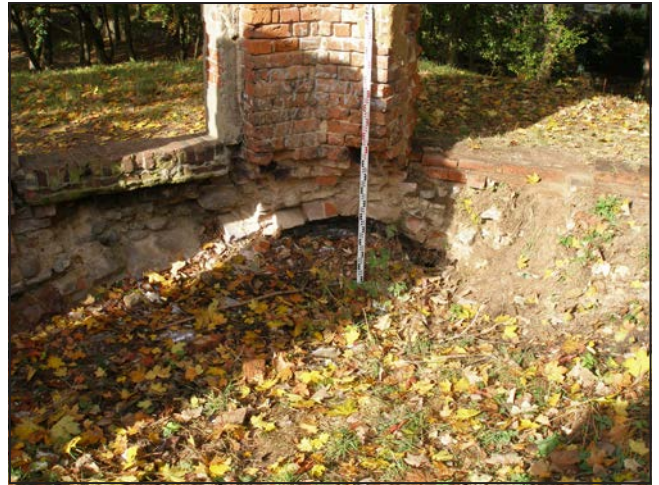
Ryc. 3. Żary, „Domek winniczy”, zasypane wyjście z korytarza prowadzącego ku wnętrzu budowli; po prawej stronie widoczny też fragm. korony części NW muru fundamentowego. Fot. dr Jarosław Lewczuk

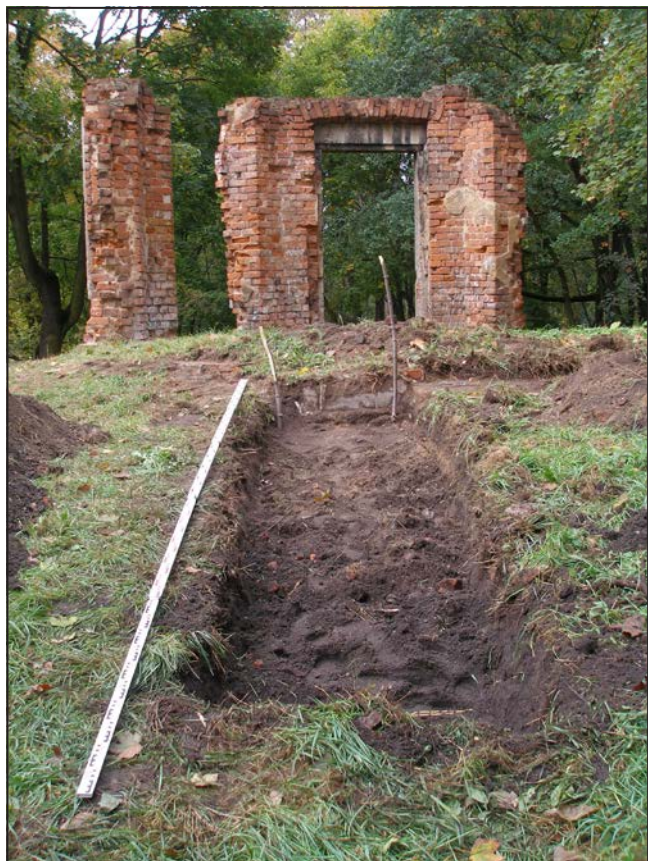
Ryc. 5. Żary, „Domek winniczy”, początek prac archeologicznych, widok na założony w dniu 10.10.2016 roku wykop nr I oraz relikty barokowej budowli, ujęcie od strony E na W

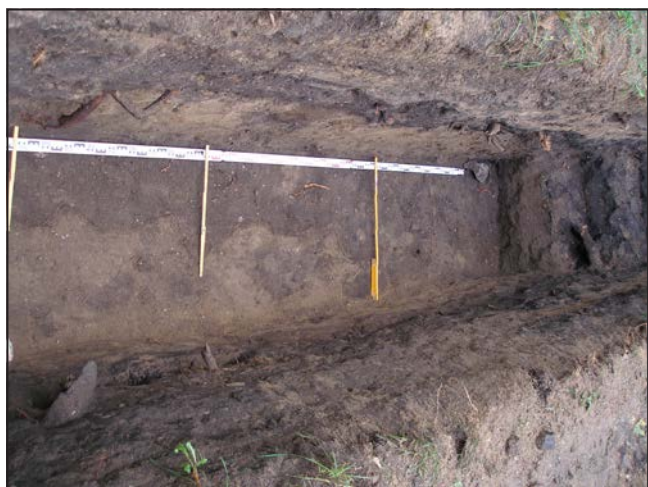
Ryc. 6. Żary, „Domek winniczy”, wykop I, strop obiektu nr 1 po doczyszczaniu, ujęcie całościowe z W na E. Fot. dr Jarosław Lewczuk

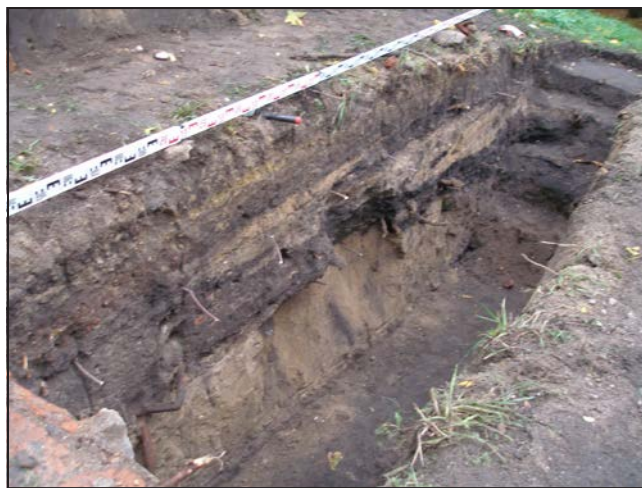
Ryc. 7. Żary, „Domek winniczy”, wykop nr I, zarwany częściowo profil N, ujęcie ze strony SW na NE. Fot. dr Jarosław Lewczuk

wowany w trakcie prac w wykopie I układ nawarstwień przedstawiał się w następujący sposób (por. ryc. 6–9):

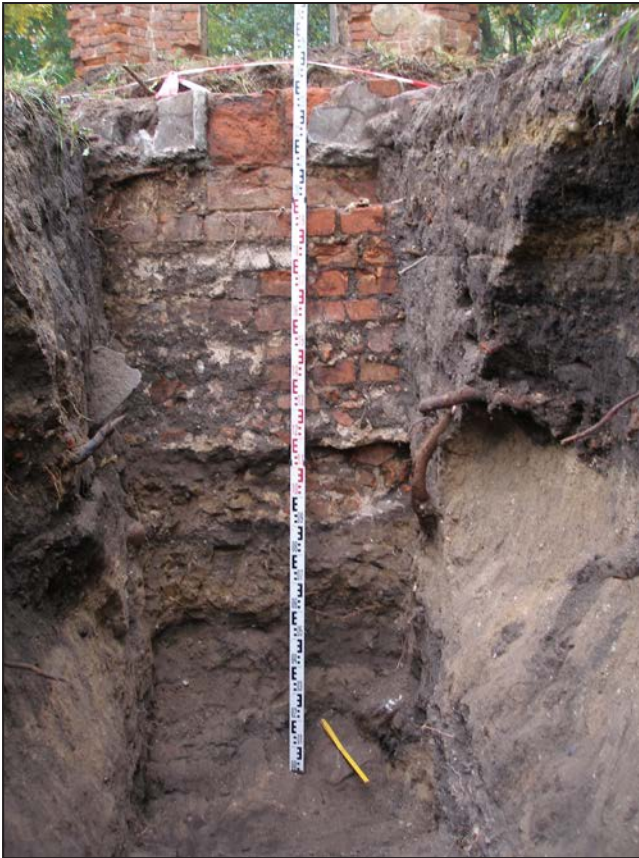
Ryc. 12. Żary, „Domek winniczy”, wykop nr I, doczyszczanie profilu W wykopu oraz początek drążenia przekopu po osi WE poniżej spągu fundamentu, gł. – 235 cm. Fot. dr Jarosław Lewczuk
