LUBUSKIE MATERIAŁY KONSERWATORSKIE

Tom 15
2018

Wojewódzki Urząd Ochrony Zabytków
w Zielonej Górze

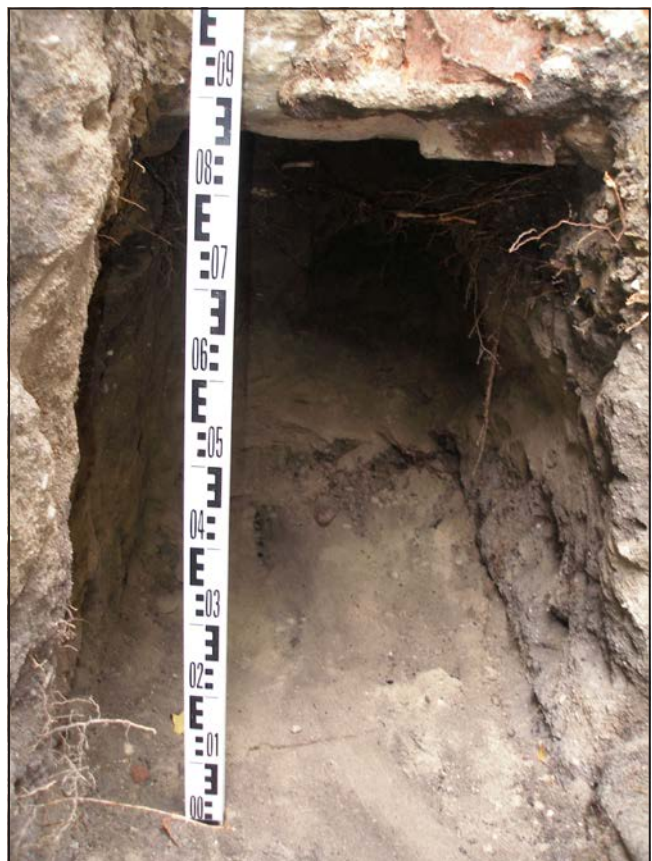
Ryc. 15. Żary, „Domek winniczy”, widok całościowy na przekop poniżej spągu muru fundamentowego budowli, ujęcie ze strony E na W. Fot. dr Jarosław Lewczuk

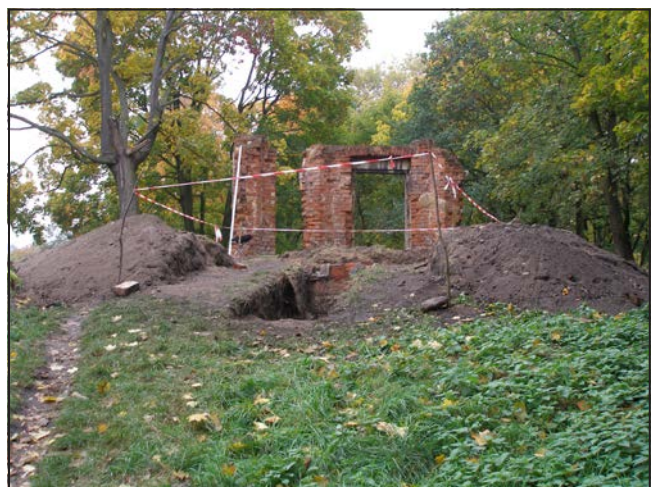
Ryc. 16. Żary, „Domek winniczy”, widok na wykop nr I oraz zachowane relikty barokowego budynku, ujęcie z E na W. Fot. dr Jarosław Lewczuk

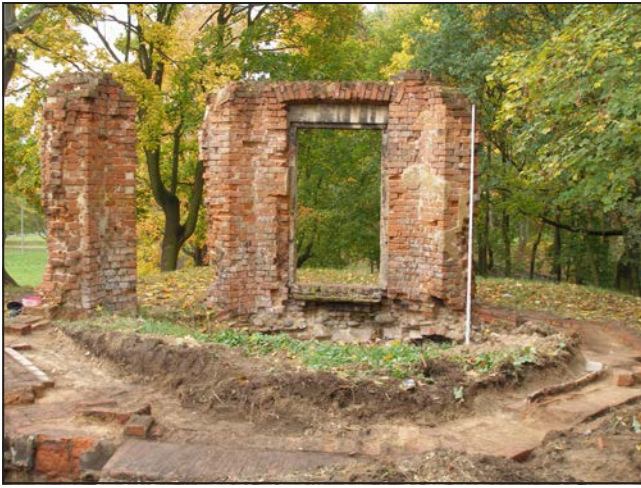
Ryc. 17. Żary, „Domek winniczy”, widok na odsłonięty zarys murów fundamentowych, ujęcie ze strony E na W (widoczne zachowane fr. ścian W i SW). Fot. dr Jarosław Lewczuk

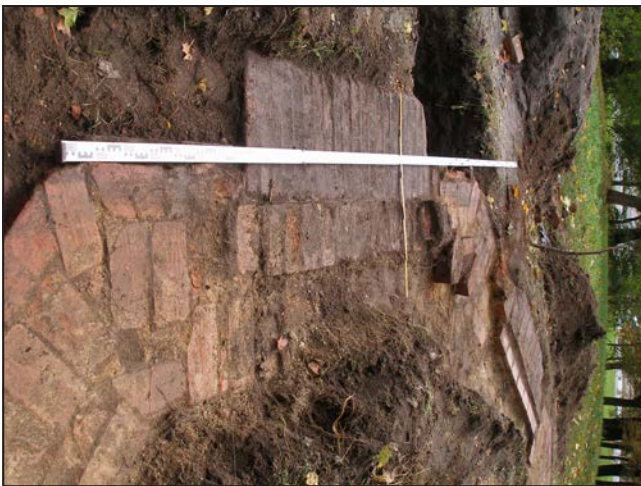
Ryc. 18. Żary, „Domek winniczy”, widok na wschodni odcinek muru fundamentowego, ujęcie ze strony N na S. Fot. dr Jarosław Lewczuk

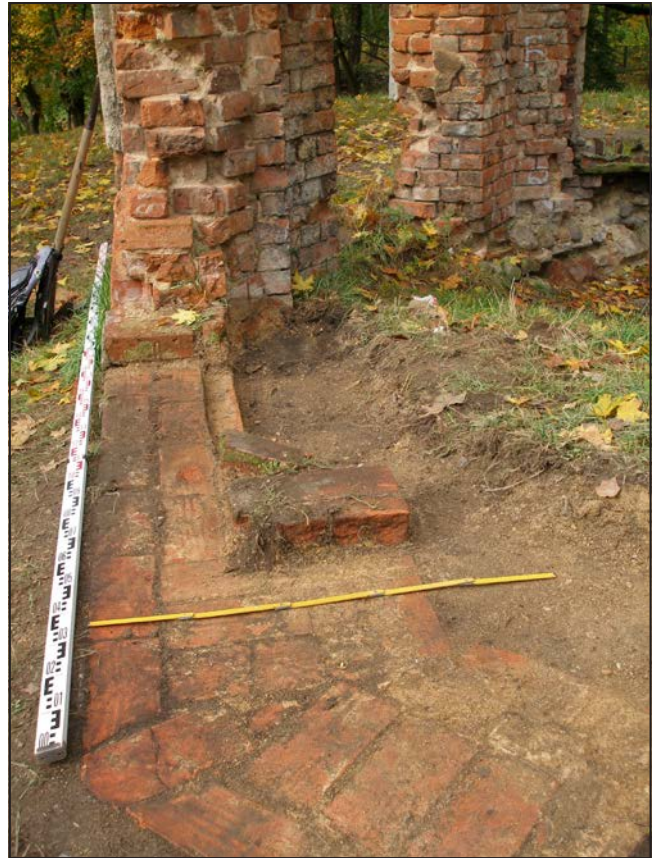
Ryc. 19. Żary, „Domek winniczy”, widok na południowy odcinek muru fundamentowego, ujęcie z E na W. Fot. dr Jarosław Lewczuk
