# **LUBUSKIE MATERIAŁY KONSERWATORSKIE**

**Tom 12**

**2015**

**Wojewódzki Urząd Ochrony Zabytków  
w Zielonej Górze**

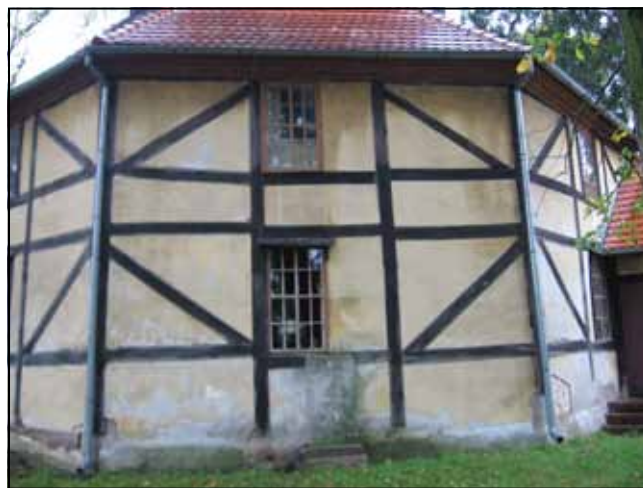
Fot. 3. Fragment elewacji kościoła w 2006 r.

oraz ocenę stanu technicznego<sup>11</sup>. Zaobserwowano wyraźne pęknięcia cokołu oraz liczne rysy i spękania ścian, pochylenie do wnętrza ściany południowo-wschodniej oraz inne odchyłone ścian od pionu, jak również ugięcia stropu z przemieszczeniem. W wielu miejscach doszło do rozluźnienia połączeń ciesielskich, sięgającego miejscami 7 cm. Wskutek odkształcenia geometrii kościoła uwidoczniły się odchylenia słupów w ścianach zewnętrznych oraz słupów wewnętrznych ku wnętrzu świątyni, częściowo w kierunku północnym – słupy zewnętrzne i w kierunku północnym i zachodnim – słupy wewnętrzne. Odchylenia sięgały nawet 36 cm. Spadek podłogi empor od środka na zewnątrz sięgał do 18 cm, co wskazywało na znaczne odchylenie geometrii budowli. Oceniono, że odchylenia te zagrażają statyce konstrukcji. Ustalono, że kierunek zmian geometrii słupów spowodowany był osiadaniem konstrukcji na skorodowanych biologicznie podwalinach w ścianie północno-zachodniej i północnej. Było to wynikiem znacznej korozji biologicznej elementów drewnianych budowli i ich przemieszczenia, co miało wpływ na utratę sztywności konstrukcji.

W trakcie prowadzonych w latach 2007-2014 prac remontowych i konserwatorsko-restauratorskich zabytek uratowano przed katastrofą budowlaną i zahamowano postępującą degradację substancji budowlanej. Prace objęły m.in. miejscowe przemurowanie kamiennych fundamentów i ich wzmocnienie po stronie zewnętrznej z betonu niebrojonego, wykonano też izolację poziomą (2007 rok). W kolejnym etapie wykonano remont konstrukcji szkieletowej ścian obwodowych poprzez jej częściową wymianę i naprawę (2010 rok) oraz naprawę i stabilizację konstrukcji więźby dachowej wraz z remontem dachu (2011 rok). W kolejnym etapie przeprowadzono roboty

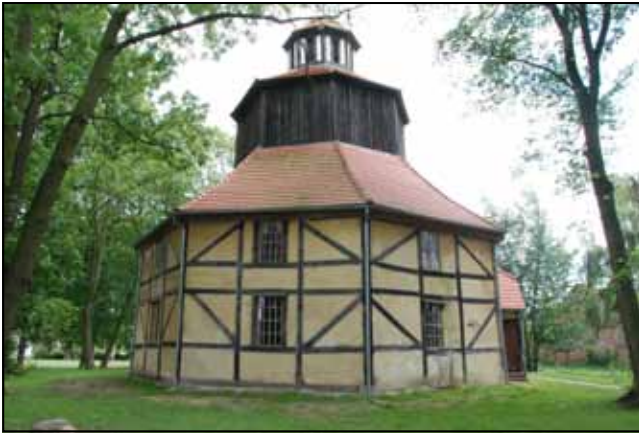
Fot. 4. Kościół w Sękowicach w 2006 r.

czynnikami – zniszczenie biologiczne drewna wskutek długotrwałego działania wód opadowych (nieszczelność pokrycia dachu) – doprowadziło do „skręcenia” konstrukcji szkieletowej świątyni. Stan kościoła oceniono jako bardzo zły. W tej sytuacji ks. Ryszard Rudkiewicz z wielką determinacją podjął starania o pozyskanie środków na ratowanie zabytku. W kolejnych latach dotacji udzielili: Minister Kultury i Dziedzictwa Narodowego, Samorząd Województwa Lubuskiego, Lubuski Wojewódzki Konserwator Zabytków, Gmina Gubin. Pomogła też zaprzyjaźniona wspólnota ewangelicka z Niemiec. Nie pozostali obojętni parafianie, którzy mocno wspierali ks. Proboszcza.

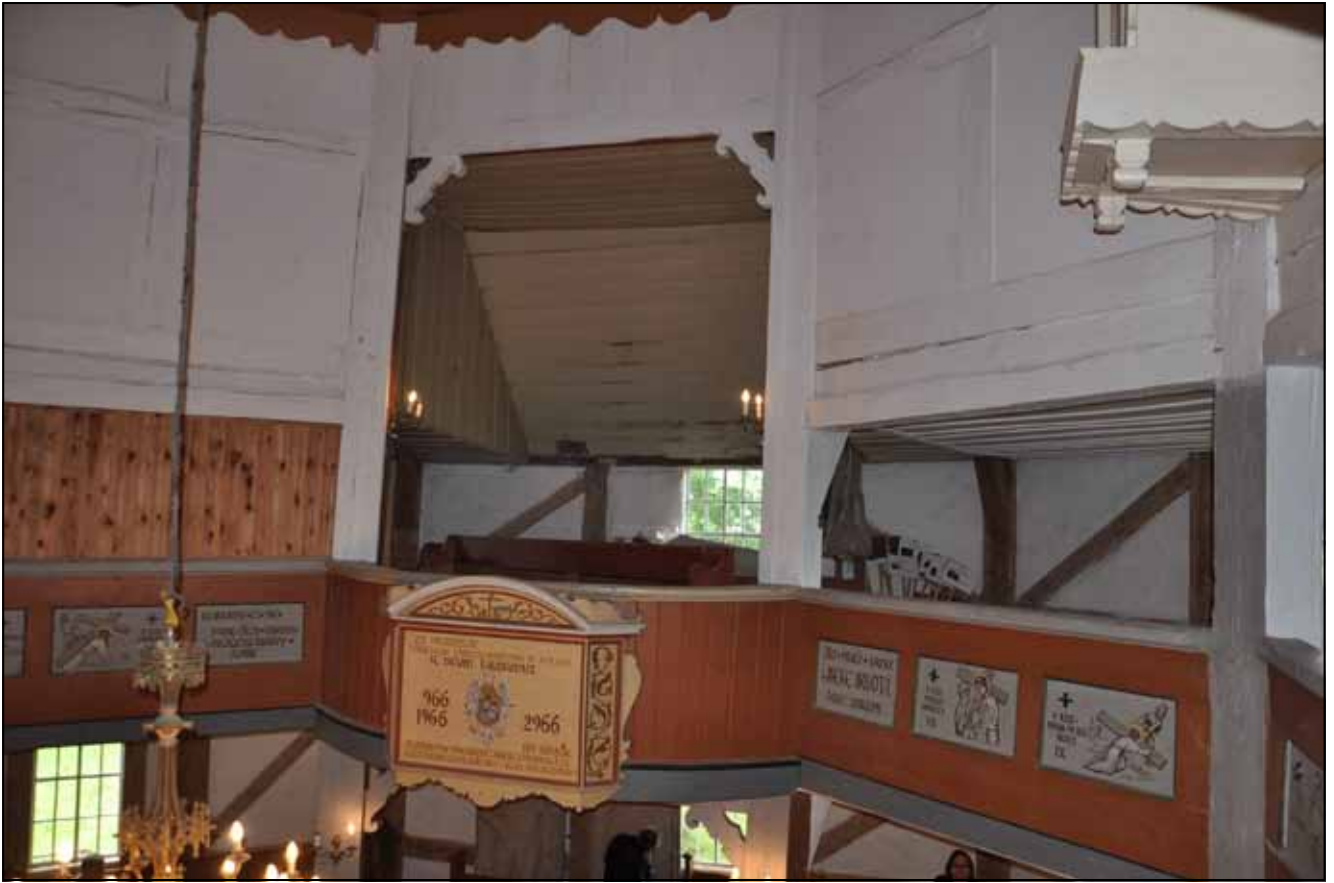
Fot. 8. Empora od strony zachodniej.

Warto w tym miejscu zauważyć, iż przedłożony do uzgodnienia w 2007 roku projekt zawierał rozwiązania mające na celu wyrównanie poziomu podłóg empor, na wykonanie czego wojewódzki konserwator zabytków nie wyraził zgody. W kolejnych latach prace kontynuowano w oparciu o nowy projekt, wykonany w 2010 roku. Po ustabilizowaniu konstrukcji empor nie było konieczności dokonywania dodatkowych ingerencji, które naruszyłyby elementy oryginalnej substancji zabytku. Prace ograni-

czyły się do oczyszczenia powierzchni podłóg, podsufitki, wymiany zniszczonych elementów, naprawy uszkodzeń poprzez flekowanie, a następnie dezynsekcji i impregnacji. Na zakończenie deski podłogowe pomalowano farbą na bazie oleju lnianego.

Należy podkreślić, że podczas remontu kościoła nie dokonywano korekty przemieszczeń konstrukcji, a jedynie stabilizację połączeń dla ich usztywnienia oraz całej konstrukcji obiektu. Z tego względu pozostawiono bez poziomowania rygle empor oraz bez pionowania słupy wewnętrzne i bez prostowania elementy więźby dachowej, uznając, iż korekta doprowadziłaby do naruszenia ustabilizowanej z czasem sztywności przestrzennej układu konstrukcyjnego. Równocześnie dokonano korekty wypięć w płaszczyźnie stropu nad piętrem empor poprzez pionowania ścian przy wykorzystaniu nakładek stabilizujących i pionowanie latarni.

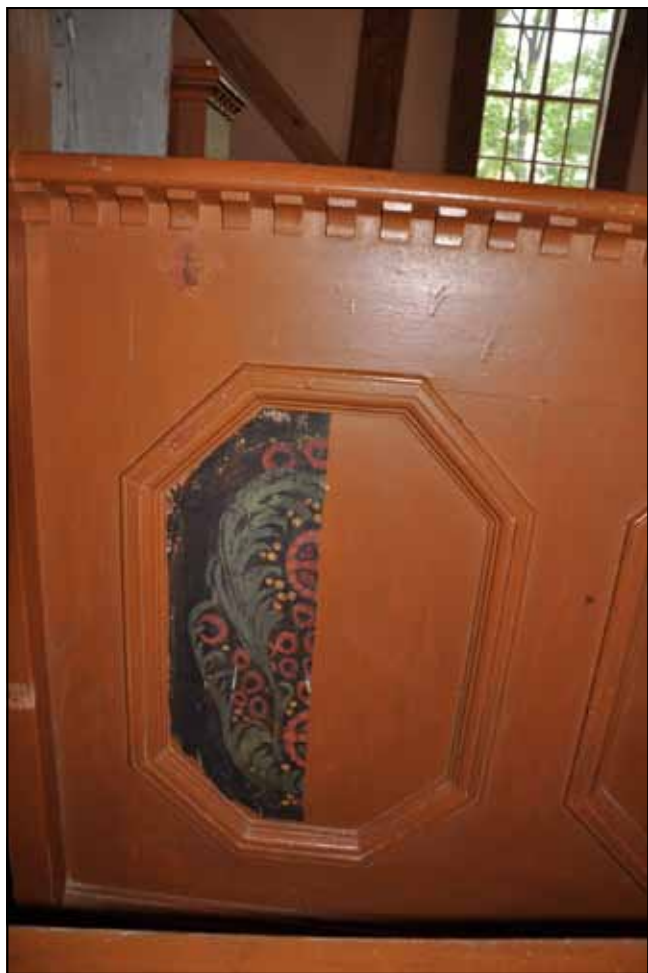
W trakcie badań natrafiono na dekorację malarską fafachów we wnętrzu kościoła. Były one tynkowane zaprawą wapienną z pobiałą wapienną, ramowane brązowo-czerwonymi pasami na krawędziach wzdłuż belek konstruk-

Fot. 9. Odkrywka dekoracji malarskiej czoła ławki.

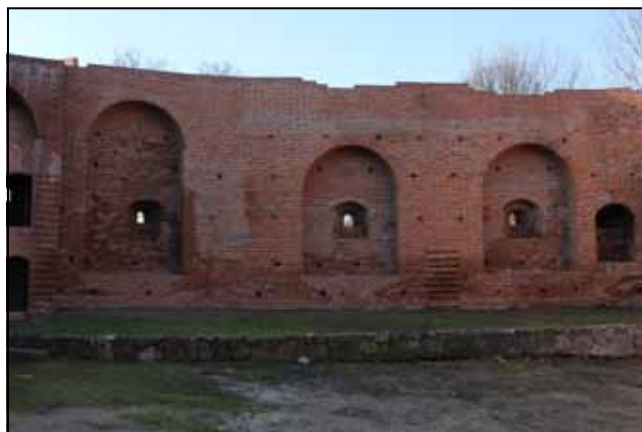
Ryc. 10. Międzyrzecz, zamek – wewnętrzne lico muru obwodowego (część zachodnia); stan po wykonaniu prac remontowo-konserwatorskich. Fot. A. Indycka.

Od czerwca do listopada 2014 roku na zamku w Międzyrzeczu wykonano ratownicze prace remontowo-konserwatorskie – prace zabezpieczająco-konstrukcyjne w miejscach zagrożonych katastrofą budowlaną<sup>4</sup>. Zakres prac obejmował naprawę wewnętrznego lica muru obwodowego: na odcinku zachodnim i północnym – od baszty w obrębie muru obwodowego do bastei północnej – oraz zewnętrznych lic przypory, bastei północnej i muru bramy wjazdowej (łącznika między bastejami). Wykonano rozebranie i przymurowanie lica z zakotwiczeniem w rdzeń muru, uzupełnienie miejsc z ubytkami, wykucie uszkodzonych, a także wstawienie nowych cegieł o strukturze i barwie jak w istniejącym murze, oczyszczenie i spoinowanie lic wraz z ich odgrzybieniem oraz przemurowanie przesklepień łukowych. Ponadto wykonano prace dodatkowe, a ich zakres obejmował roboty izolacyjne części podziemnych i hydrofobizację lica wewnętrznego muru obwodowego, a także izolację korony tego muru (na odcinku zachodnim i północnym).

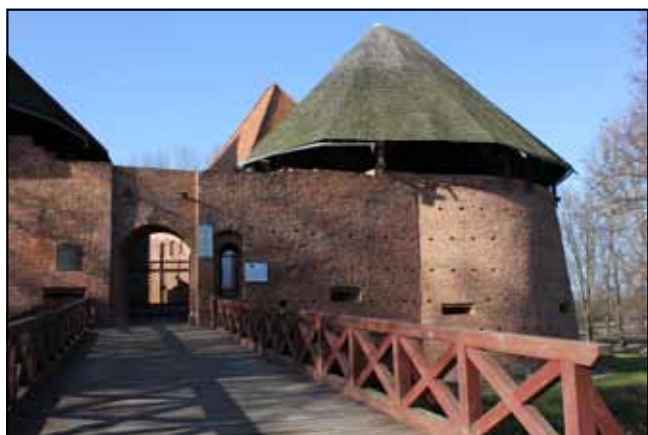
Ryc. 9. Międzyrzecz, zamek – zewnętrzne lica muru bramy wjazdowej (łącnika między bastejami) i bastei północnej; stan po wykonaniu prac remontowo-konserwatorskich. Fot. A. Indycka.

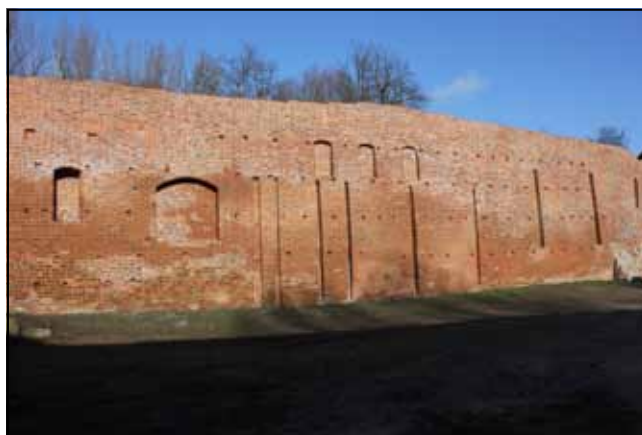
Ryc. 11. Międzyrzecz, zamek – wewnętrzne lico muru obwodowego (część północna); stan po wykonaniu prac remontowo-konserwatorskich. Fot. A. Indycka.

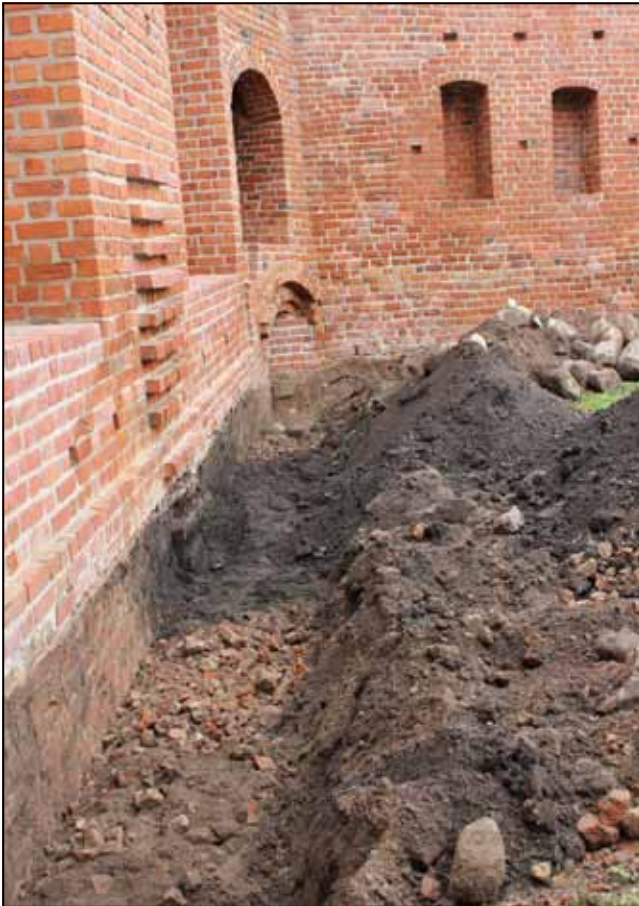
Ryc. 12. Międzyrzecz, zamek (odcinek zachodni) – wykop przy murze obwodowym; widok od południowego wschodu. Fot. A. Indycka.

z 4 czerwca 1979 roku, jak również na terenie stanowiska archeologicznego Międzyrzecz 1 (AZP 51-15/33 – gród z IX-XIV wieku, zamek z XIV-XVI wieku). Zakres prac ziemnych związanych z wykonaniem izolacji pionowej części podziemnej wewnętrznego lica muru obwodowego obejmował wykonanie wykopu o szerokości 0,8-1,0 m i głębokości 0,5-0,6 m. Pod darnią zarejestrowano nawarstwienia wtórnie przemieszane; w obrębie nadbudowy kamiennych fundamentów (odcinek zachodni muru obwodowego – ryc. 12) przemieszaną wczesnośredniowieczną (pierwotną) warstwę kulturową: ciemnoszarą spieczoną próchnicę z nielicznym drobnym gruzem ceglany i nielicznymi wtrętami zaprawy. Z tej warstwy pozyskano 7 fragmentów naczyń glinianych ręcznie lepionych oraz ręcznie lepionych ze śladami obtaczania. Przy murze obwodowym (odcinek północny, część zachodnia), na wysokości strzępia w licu muru oraz w obrębie kamiennej nadbudowy fundamentów nieistniejącego budynku, uchwycono fragment ceglanoego fundamentu na zaprawie wapiennej. Część fundamentu o szerokości 0,96 m odsłonięto na odcinku o długości 0,7-0,8 m

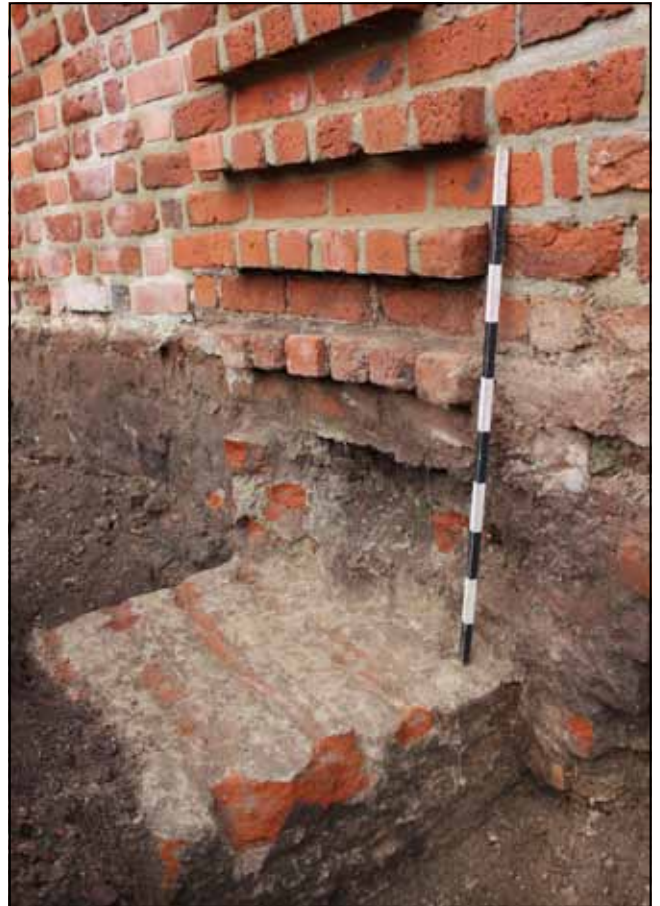
(ryc. 13). Fundament ten jest nieznacznie odchyłony w kierunku zachodnim od jego kamiennej (wtórnej) nadbudowy. Natomiast przy murze obwodowym (odcinek północny, część wschodnia – w sąsiedztwie bastei północnej) odsłonięto relikty nowożytnego budynku (ryc. 14). Pozyskano ruchomy materiał zabytkowy, łącznie 70 znalezisk, w tym 69 fragmentów naczyń glinianych i 1 ułamek

Fot. 13. Międzyrzecz, zamek (odcinek północny, część zachodnia) – odsłonięty fragment fundamentu; widok od południowego wschodu. Fot. A. Indycka.

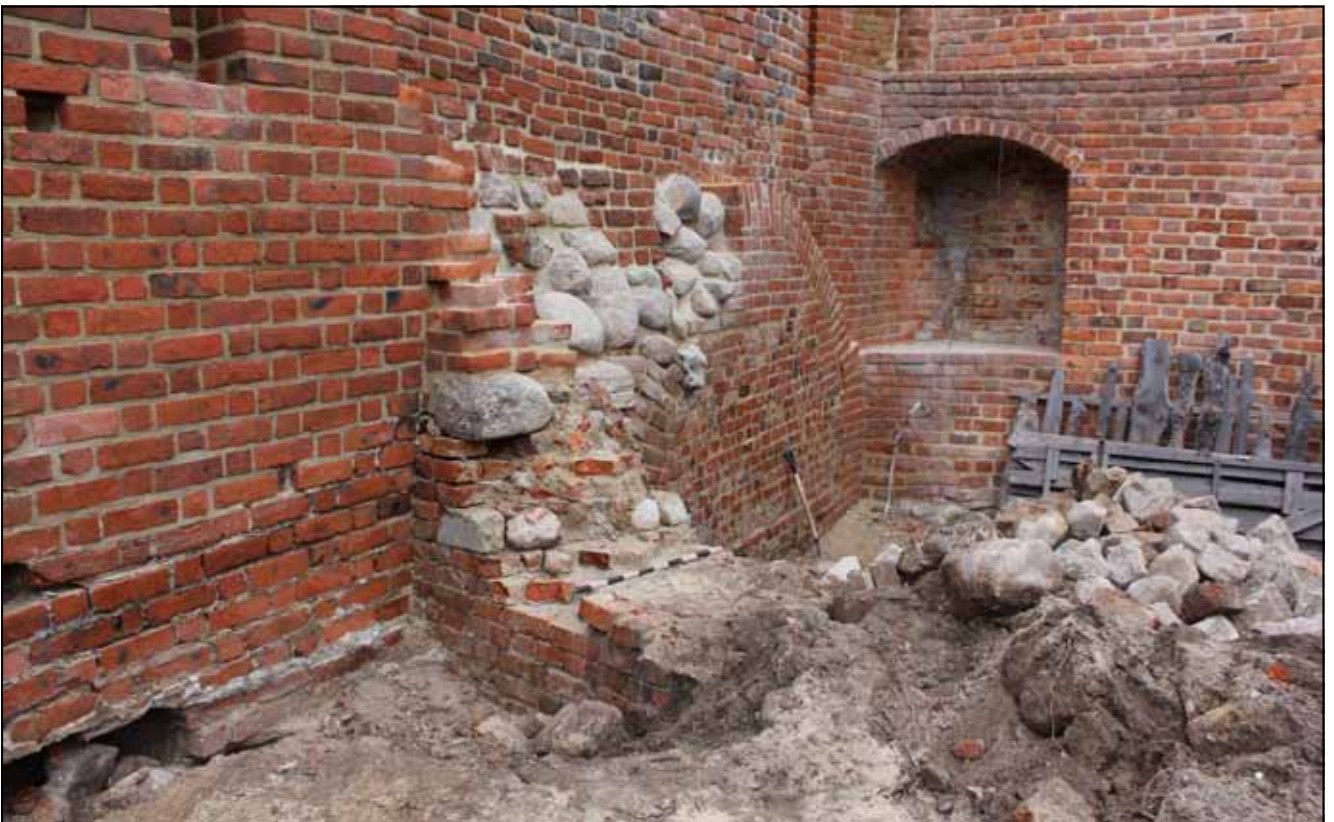
Fot. 14. Międzyrzecz, zamek (odcinek północny, część wschodnia) – odsłonięty relikw budynku nowożytnego; widok od południowego zachodu. Fot. A. Indycka.

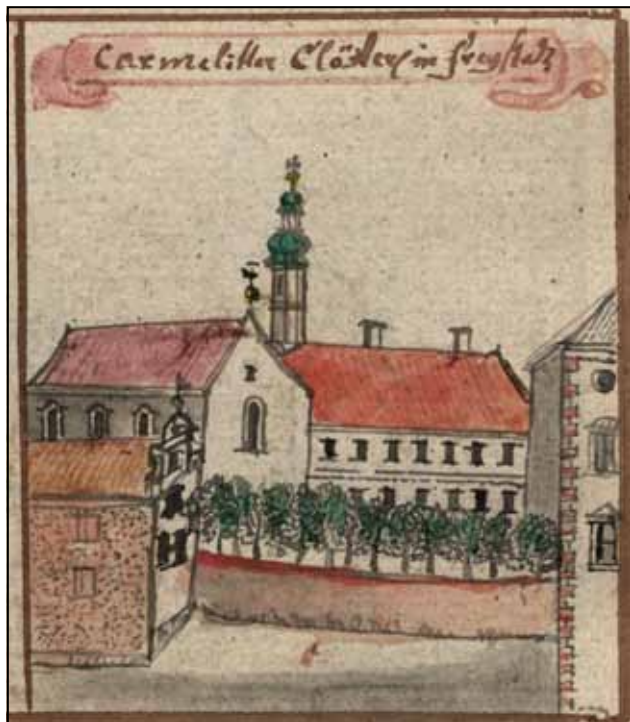
Ryc. 2 Koźuchów, zamek, rysunek F. B. Wenera z około połowy XVIII wieku (ze zbiorów Biblioteki Uniwersytetu Wrocławskiego).

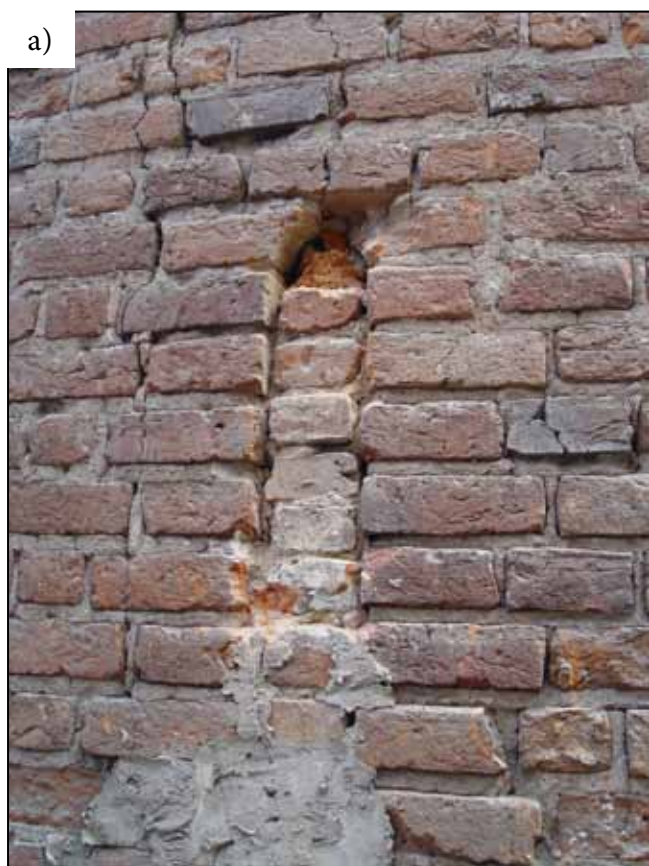
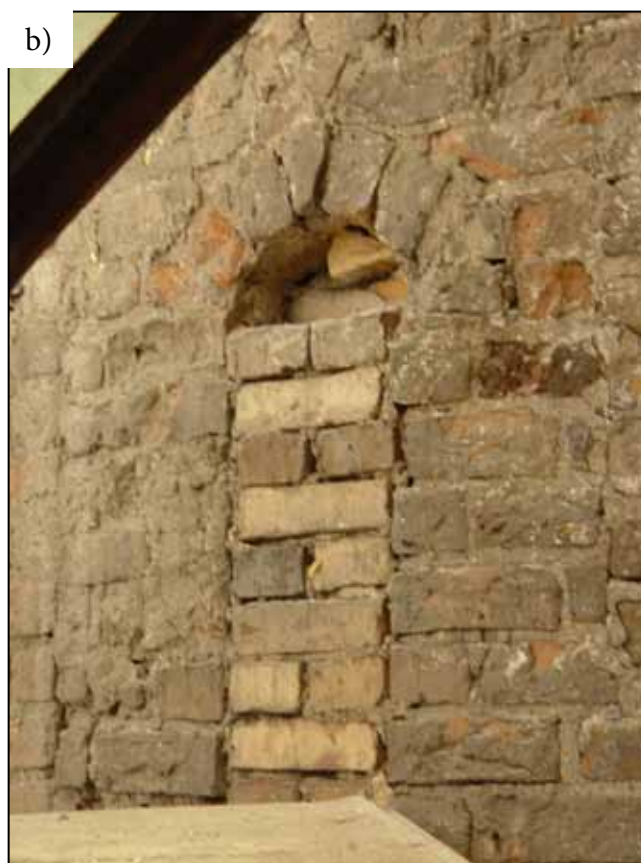
Ryc. 8. Koźuchów, zamek, wieża, zablockowane okno szczelinowe (a), prześwit blankowania przekształcony w okno (b) (fot. A. Legendziewicz).

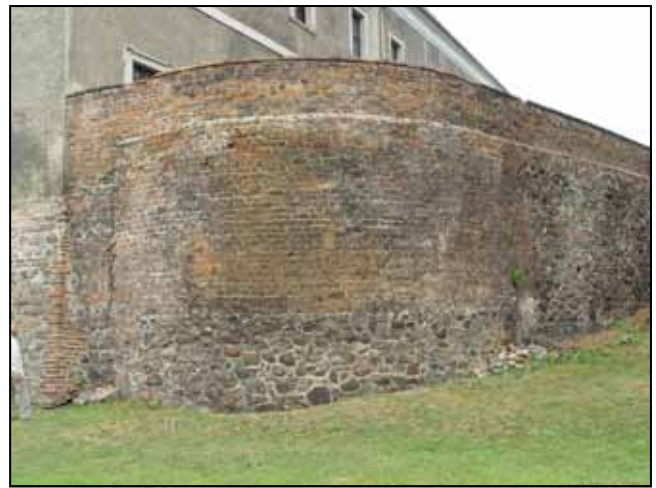
Ryc. 12. Koźuchów, zamek, basteja w południowo-wschodnim narożniku obwodu (fot. A. Legendziewicz).

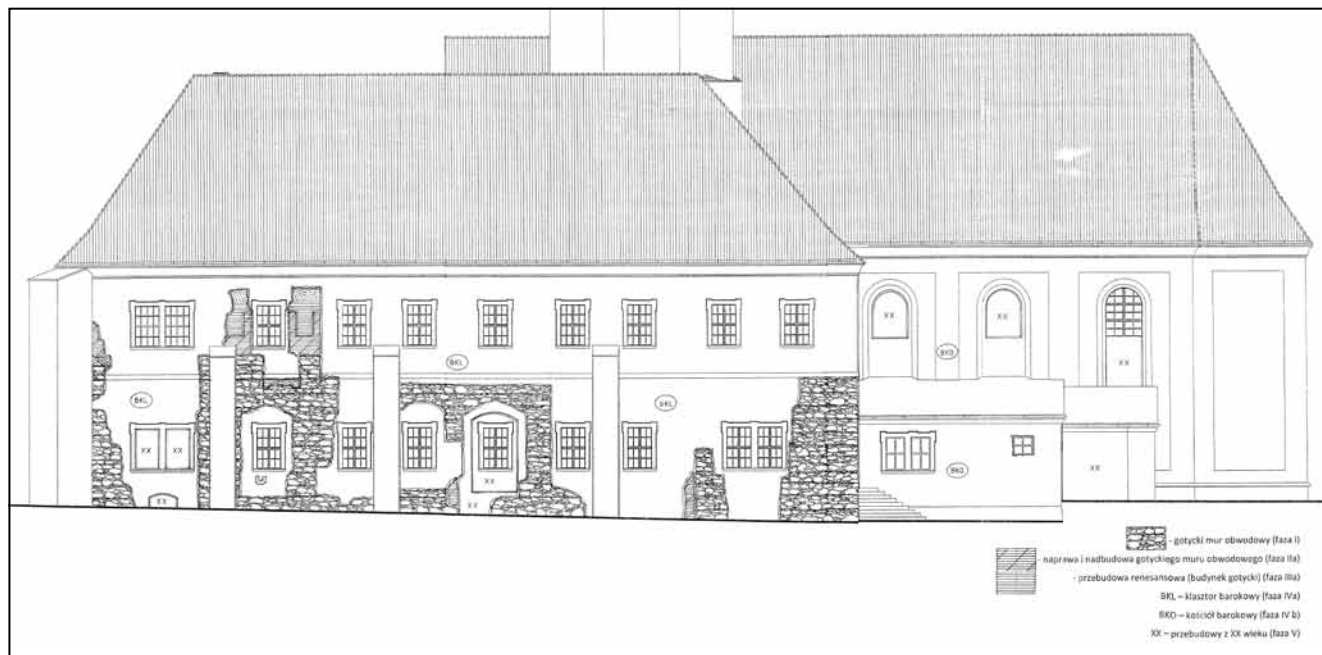
Ryc. 13. Koźuchów, zamek, elewacja północna z oznaczeniem faz średniowiecznych i renesansowych: wątek kamienny – 1. połowa XIV w., wątek ceglany – 1. poł. XV w. (oprac. A. Legendziewicz).

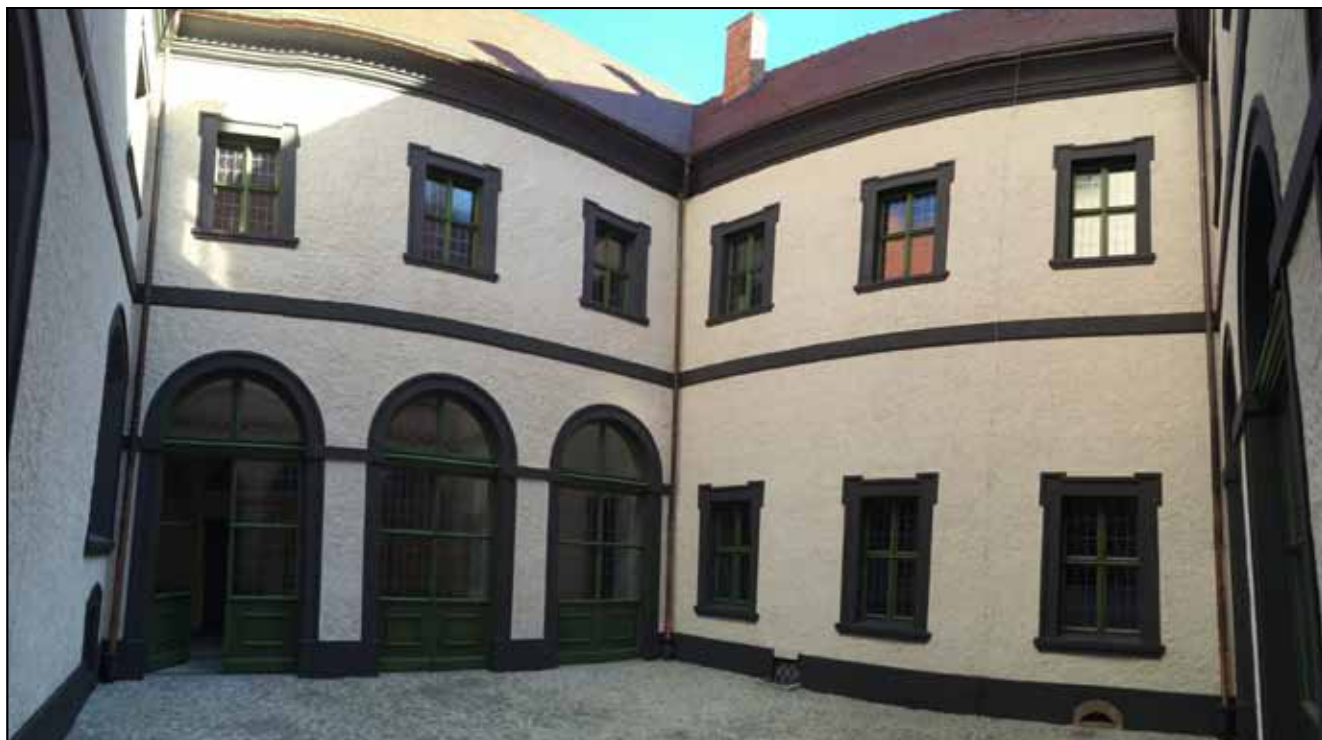
Ryc. 16. Koźuchów, zamek, dziedziniec, narożnik północno-wschodni (fot. A. Legendziewicz).

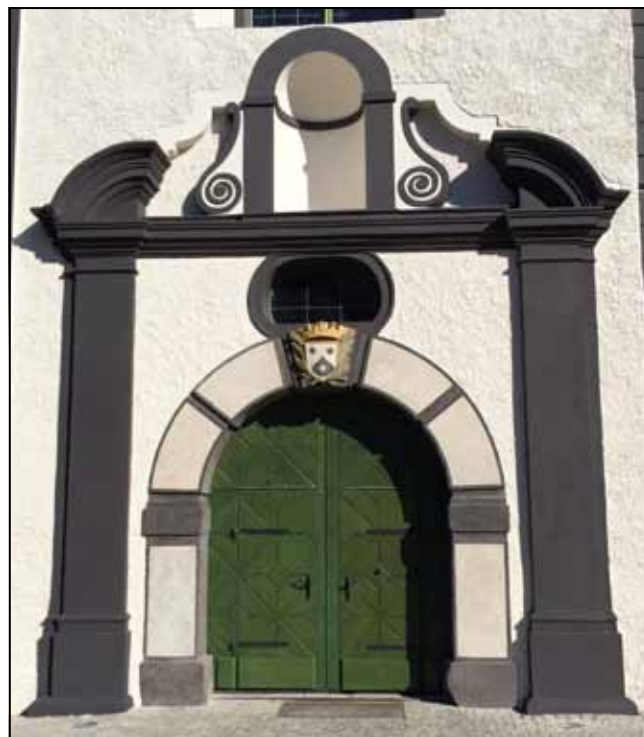
Ryc. 17. Koźuchów, zamek, elewacja południowa, portal główny (stan sprzed i po zakończeniu prac konserwatorskich) (fot. A. Legendziewicz).

zaprawy profili portalu i całość oczyszczono. Fragmenty zapraw wykazujące dobre właściwości wiążące pozostawiono. Całą powierzchnię zdezynfekowano i pokryto środkiem stopującym sole. Kolejnym zabiegiem było oczyszczenie kamiennego obramienia portalu. Wykonano naprawy cegieł materiałem jak najbardziej zbliżonym do oryginalnego. Wykonano zabieg impregnacji wzmacniającej cegły i zaprawy. Uzupełniono głębokie ubytki spoin zaprawą wapienną z dodatkiem cementu. Drobne ubytki kamienia uzupełniono zaprawą mineralną. Rekonstrukcję zwieńczenia portalu (partie tynkowane) wykonano na bazie zaprawy mineralnej.

Zgodnie z ustaleniami na komisjach konserwatorskich wykonano rekonstrukcję polichromii zarówno na herbie portalu, jak i na węgarach, zgodnie z ikonografią w sposób laserunkowy. Ponadto przywrócono kartuszowi barwy

heraldyczne zakonu karmelitów i dodatkowo położono koronę płatkami złota (23 karaty). Warstwę malarską nakładano laserunkowo.

Ze względu na to, że portal kamienny był w bardzo dobrym stanie, nie poddano go zabiegowi hydrofobizacji.

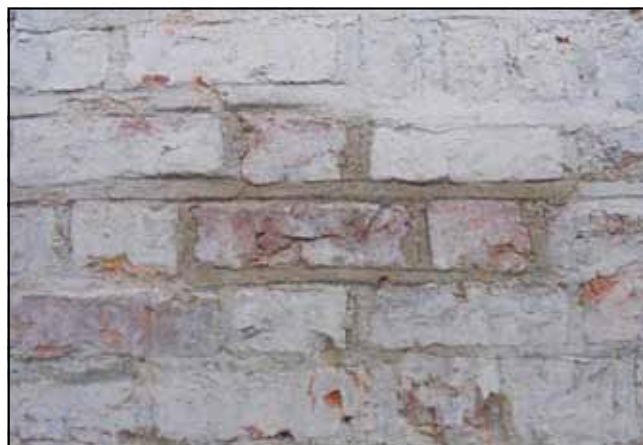
Fot. 1. Widok na fragment wątku na elewacji południowej, strona wschodnia ściany. Widoczny wątek gotycki. Fot. M. Domańska-Tomczyk.

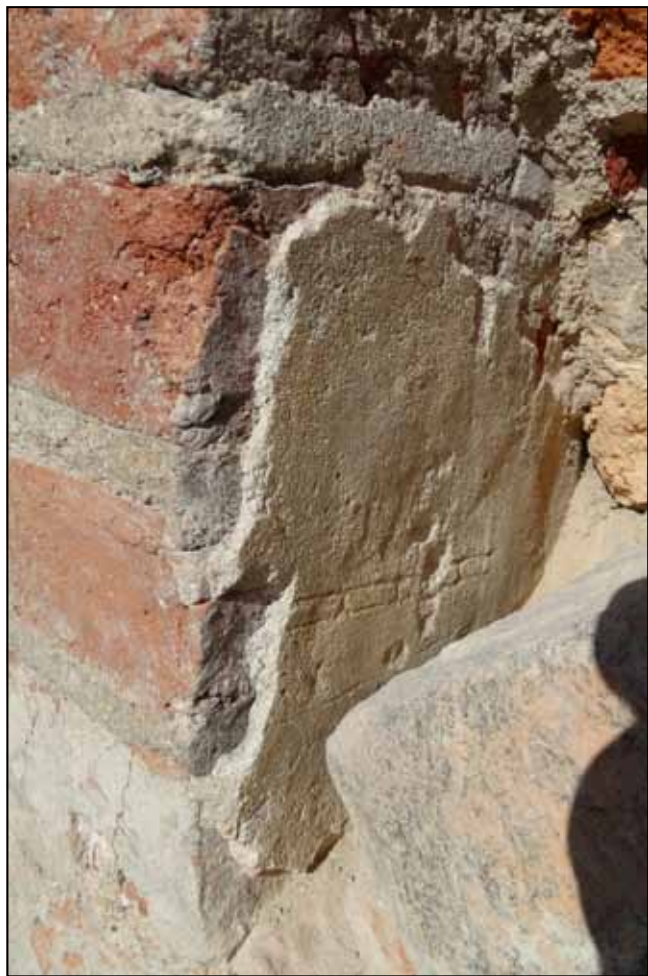
Fot. 2. Widoczny zachowany fragment tynku w glicie wejścia bramnego pochodzącego z II fazy zamku (zachowały się warstwy pobiał – nałożona bezpośrednio na wążku ceglany, a na niej druga warstwa tynku wapiennego z pobiałą i gmerkami). Fot. M. Domańska-Tomczyk.

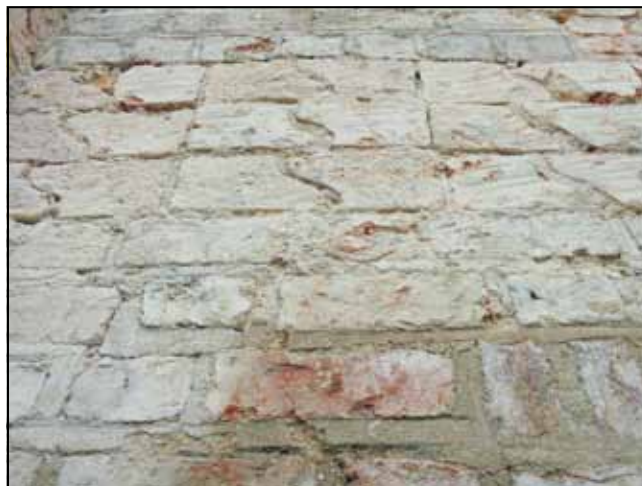
Fot. 3. Widoczna cegła profilowana służąca do zamurowania inskrypcji, podczas rozbudowy w XVIII w. Fot. M. Domańska-Tomczyk.

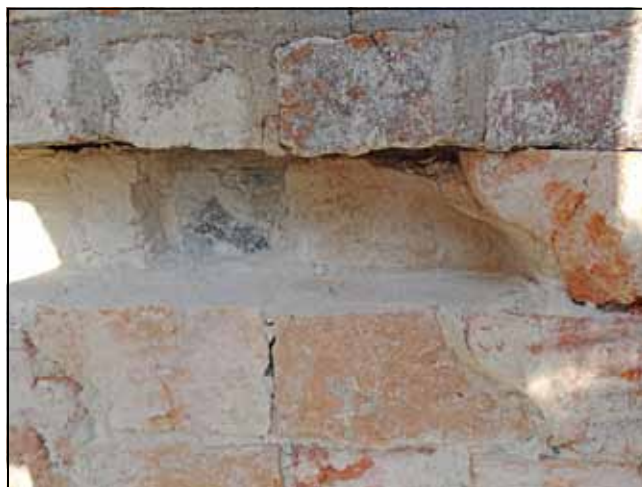
Fot. 4. Widok na fragment muru z zamurowaniem, podczas usuwania cegły profilowanej i odsłaniania XVI w. inskrypcji. Fot. M. Domańska-Tomczyk.

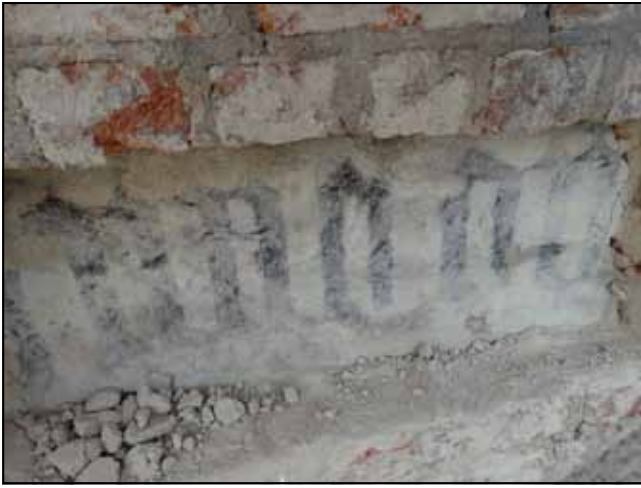
Fot. 5. Widok na zachowaną lewą wnękę z inskrypcją z XVI w. po usunięciu zamurowania. Na powierzchni zabielenie z zaprawy wapiennej oraz liczne ubytki i pęknięcia. Fot. M. Domańska-Tomczyk.

Wnęki ceglane oczyszczono z kurzu i pobiał. Następnie wykonano konsolidację warstwy malarskiej – inskrypcji. Miejsca odspojone podklejono poprzez wykonanie zastrzyków zaczynem wapiennym z dodatkiem spoiwa akrylowego. Ubytki tynku uzupełniono zaprawą wapienną.

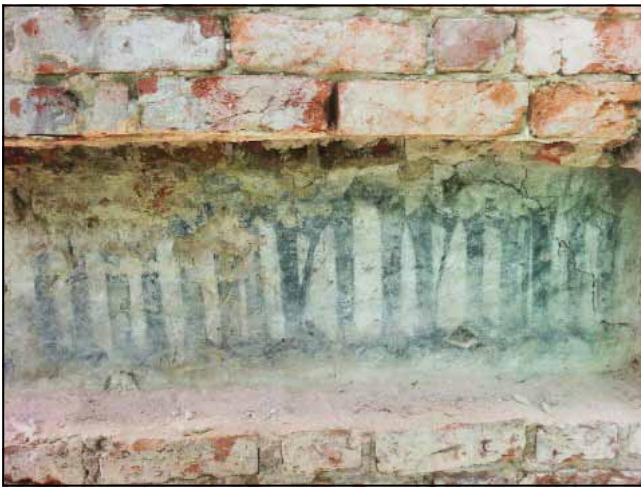
Fot. 6. Widok na zachowaną prawą wnękę z inskrypcją z XVI w. Fot. M. Domańska-Tomczyk.

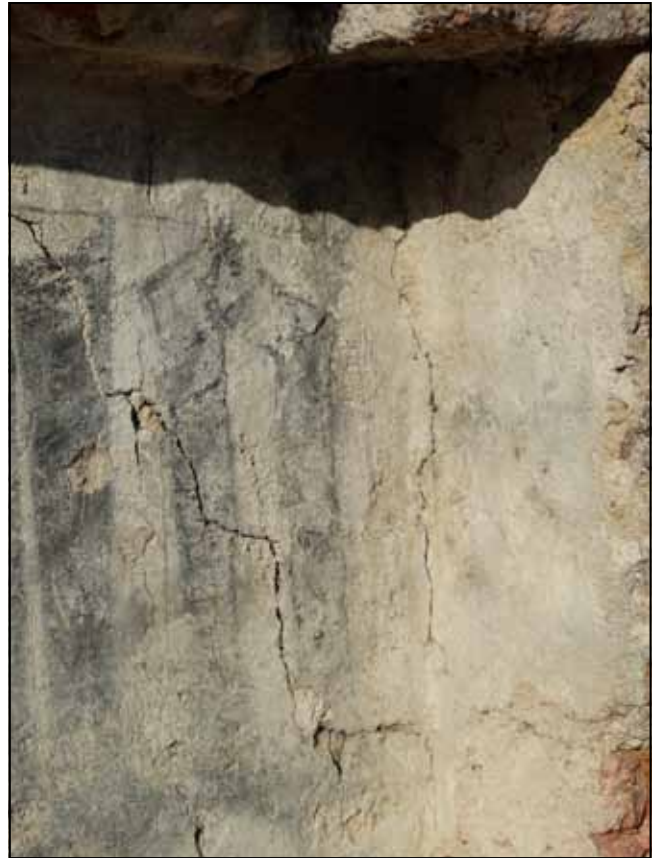
Fot. 7. Widok na fragment zachowanej prawej wnęki z inskrypcją z odspojeniami i pęknięciami tynków wapiennych. Fot. M. Domańska-Tomczyk.

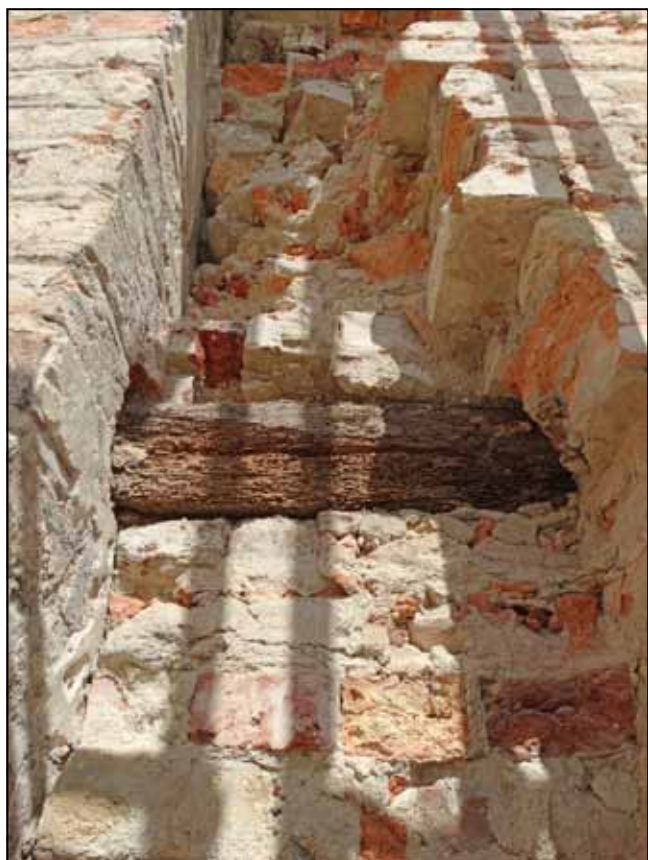
Fot. 8 i 9. Odkryty fragment mostu zwodzonego z XV/XVI w. Fot. M. Domańska-Tomczyk.

Element drewniany mechanizmu mostu zwodzonego również poddano konserwacji technicznej. Wykonano zabieg dezynfekcji. Po oczyszczeniu z pozostałości zapraw wykonano zabieg impregnacji wzmacniającej. Po odparowaniu rozpuszczalnika zabezpieczono powierzchnię drewna bibułką japońską na metylocelulozie tuż przed zamurowaniem. W ten sam sposób zabezpieczono świadki cegły palonej z fragmentami tynków z gmerkami. Wątek ceglany w glich dawnej bramy zdezynfekowano i miejscowo wykonano zabieg impregnacji wzmacniającej cegły. Uzupełniono głębokie ubytki spoin zaprawą wapienno-cementową na bazie cementu białego i wapna trasowego oraz piasku rzeczno, tak by zabezpieczyć jedynie miejsca narażone na oderwanie. Podklejono odspojone warstwy tynku emulsją akrylową. Zabezpieczono lico tynków z pobiałami i gmerkami bibułką japońską na metylocelulozie. Odkrywki zostały zamurowane cegłą paloną na zaprawie wapienno-cementowej, a następnie otynkowane jak elewacje.

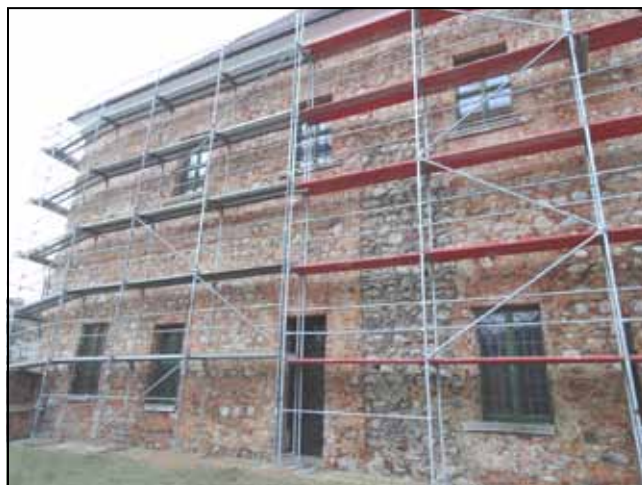
Fot. 10. Elewacja wsch. z fragmentem wątku kamiennego pochodzącego z XV/XVI w. Fot. M. Domańska-Tomczyk.

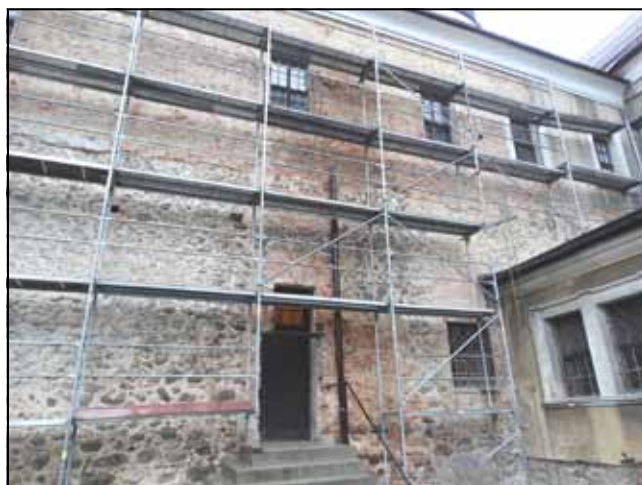
Fot. 11. Elewacja zachodnia po usunięciu tynków nakrapianych z lat 20. XX w. i odsłonięciu wątku ceglano i kamiennego z XV/XVI w. Fot. M. Domańska-Tomczyk.

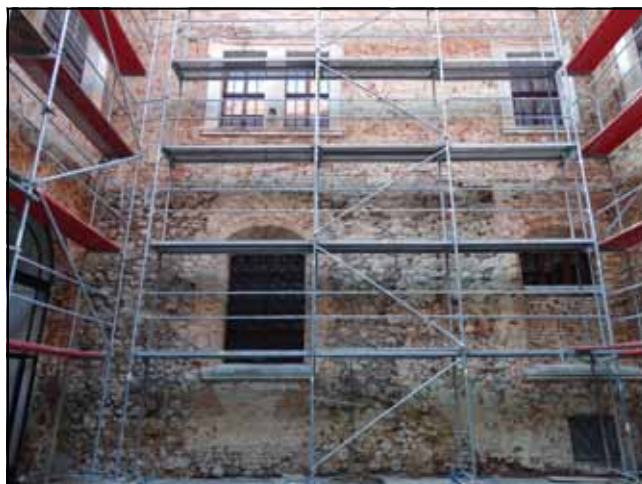
Fot. 12. Elewacja zach. dziedzińca z fragmentem reliktyw wątku kamiennego pochodzącego z XV/XVI w. Fot. M. Domańska-Tomczyk.

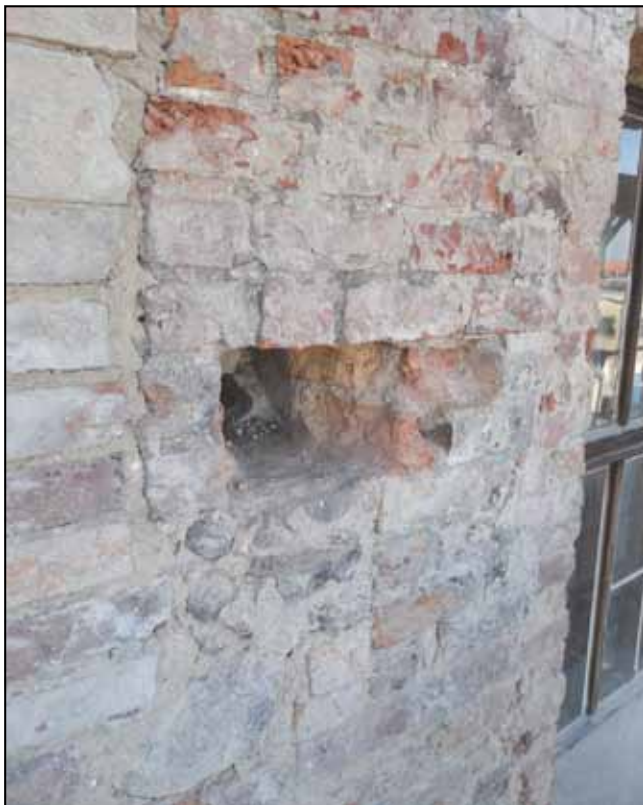
Fot. 13. Widoczny fragment muru gotyckiego z otworem moczulcowym. Fot. M. Domańska-Tomczyk.

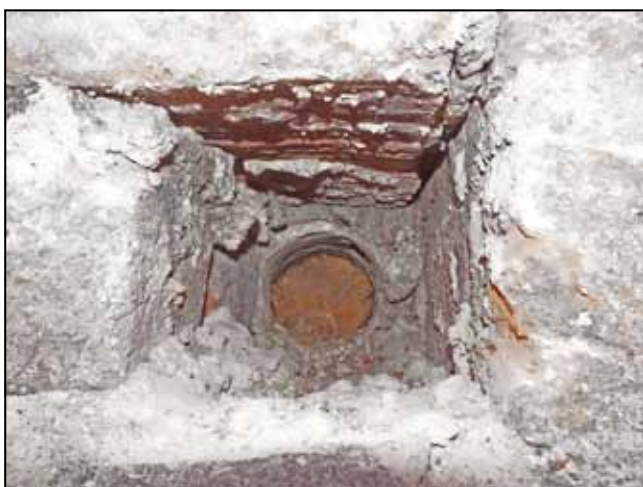
Fot. 14. Widoczny fragment muru gotyckiego z otworem moczulcowym z zachowanym fragmentem rusztowania drewnianego. Fot. M. Domańska-Tomczyk.

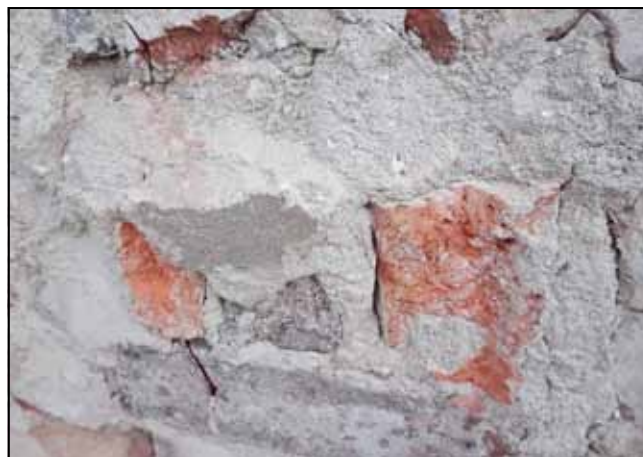
Fot. 15. Świadek tynku XIX w. odkryty na elewacji wschodniej. Fot. M. Domańska-Tomczyk.

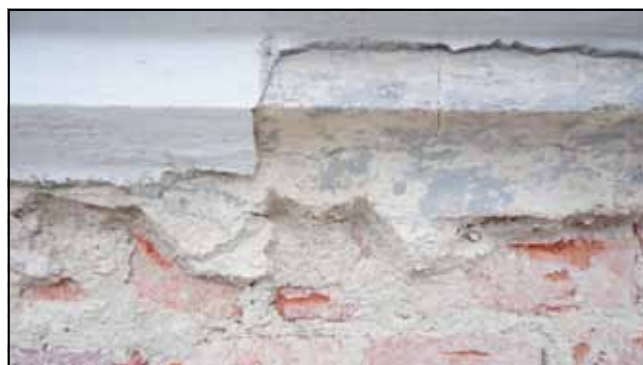
Fot. 16. Świadek tynku XIX w. odkryty na elewacji wsch., zach. i półn. Fot. M. Domańska-Tomczyk.

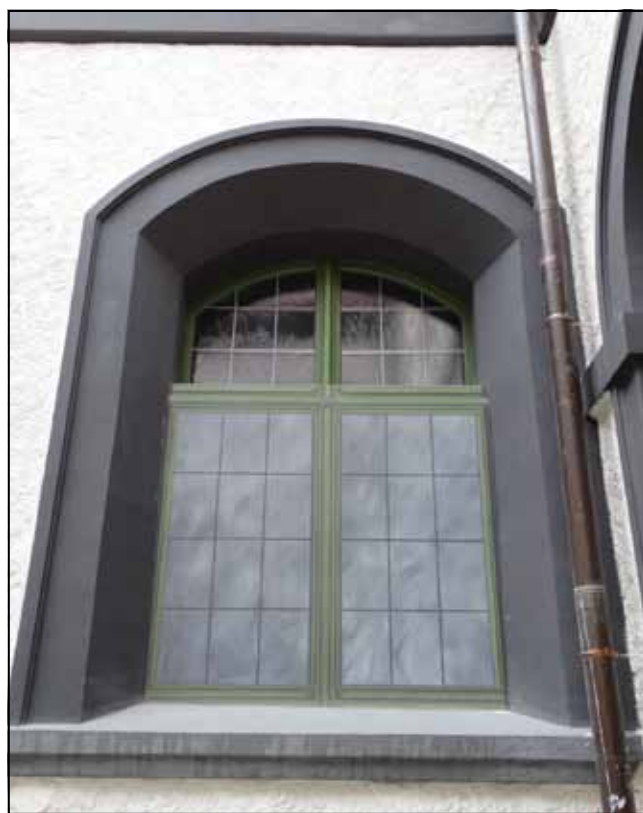
Fot. 17. Dziejnec. Widok na ścianę zach. dziejńca. Stan po konserwacji. Widoczna odtworzona stolarka okienna w części górnej i namalowana iluzjonistycznie poniżej. Fot. M. Domańska-Tomczyk.

licu ścian wykonano tynki mineralne z opracowaniem na szorstko, zagładzane rękawicą o fakturowanej powierzchni. Malowanie elewacji zostało wykonane według projektu i po wykonaniu prób. W miejscach, gdzie występowały zamurowania okien, wykonano iluzjonistycznie namalowaną stolarkę okienną.

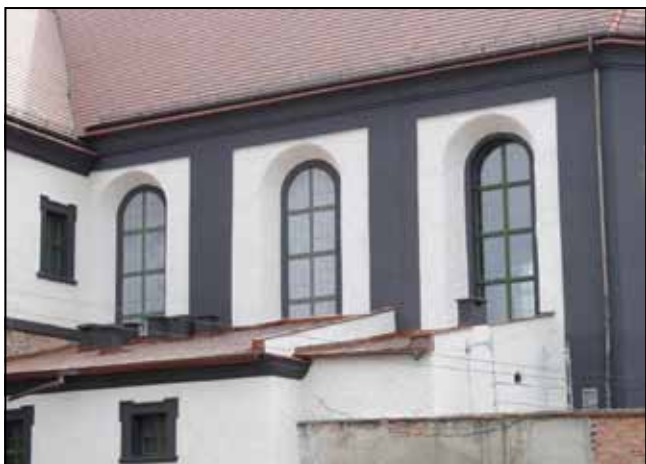
Fot. 18. Elewacja zach. Widok ogólny. Stan po konserwacji. Okno lewe i środkowe kaplicy zostało namalowane iluzjonistycznie. Fot. M. Domańska-Tomczyk.

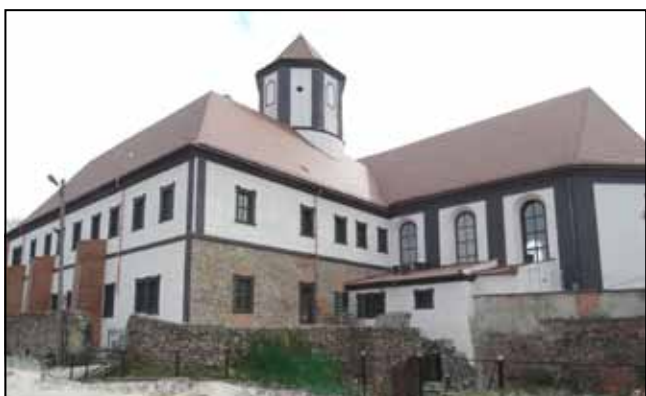
Fot. 19. Elewacja płn.-zach. Stan po konserwacji. Widoczne tynki wapienne, nakrapiane z odtworzoną kolorystyką oraz stolarką okienną. Okna kaplicy malowane iluzjonistycznie. Fot. M. Domańska-Tomczyk.

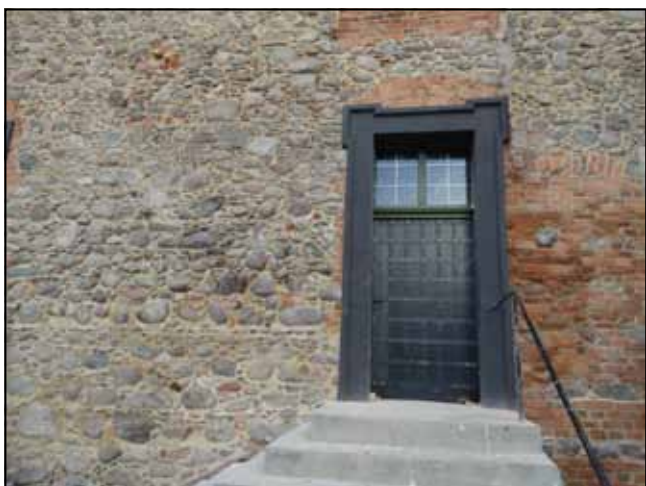
Fot. 20. Elewacja zach. Widok ogólny. Stan po konserwacji. Widoczne tynki wapienne, nakrapiane z odtworzoną kolorystyką oraz stolarką okienną. Wyeksponowany watek kamienno-ceglany w dolnej części ściany. Nowa stolarka drzwiowa. Fot. M. Domańska-Tomczyk.

W miejscu zdemontowanych okien zamontowano nową stolarkę okienną wykonaną wg projektu. Szprosy zostały wykonane z taśmy ołowianej, a szyby dobrano po przedstawieniu próbek. Wybrano szybę imitującą szkło

Drzwi na elewacji skrzydła wschodniego i zachodniego zamku wymieniono na nowe o konstrukcji deskowo-

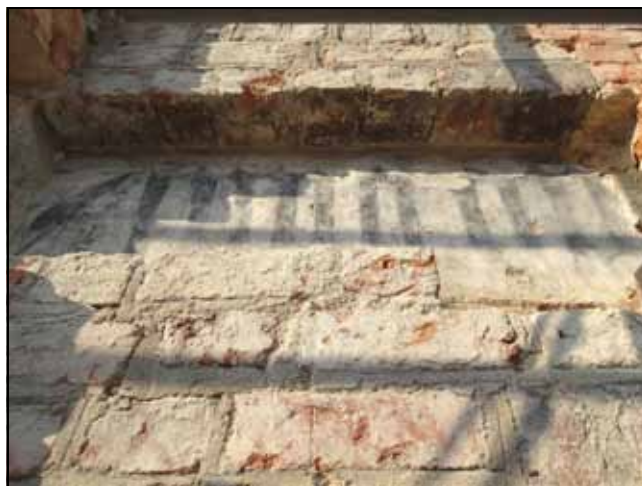
Fot. 21. Fragment inskrypcji na elewacji płd. nad pierwotną bramą wjazdową na średniowieczny zamek. Stan w trakcie prac po usunięciu zamurowania. Na powierzchni zabielenie z zaprawy wapiennej oraz liczne ubytki i pęknięcia. Fot. M. Domańska-Tomczyk.

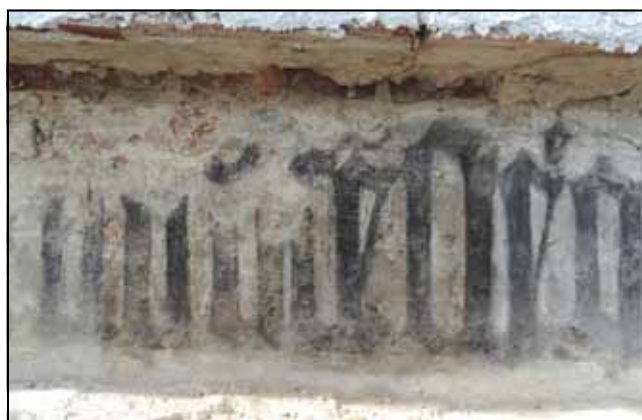
Fot. 22. Fragment inskrypcji na elewacji płd. nad pierwotną bramą wjazdową na średniowieczny zamek. Stan w trakcie prac po oczyszczeniu z zabrudzeń i pobiał. Fot. M. Domańska-Tomczyk.

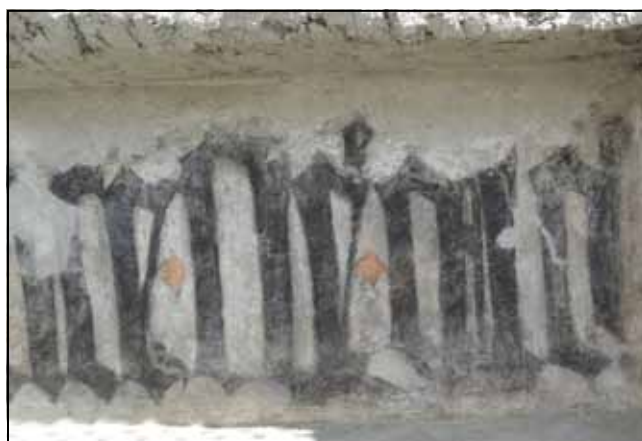
Fot. 23. Fragment inskrypcji po oczyszczeniu z zabrudzeń i pobiał oraz po uzupełnieniu ubytków zaprawą wapienną. Fot. M. Domańska-Tomczyk.

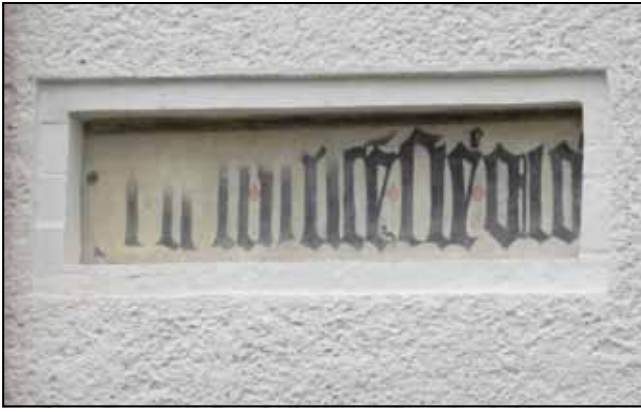
Fot. 24. Fragment inskrypcji na elewacji płd. nad pierwotną bramą wjazdową na średniowieczny zamek. Stan po scaleniu kolorystycznym uzupełnień. Fot. M. Domańska-Tomczyk.

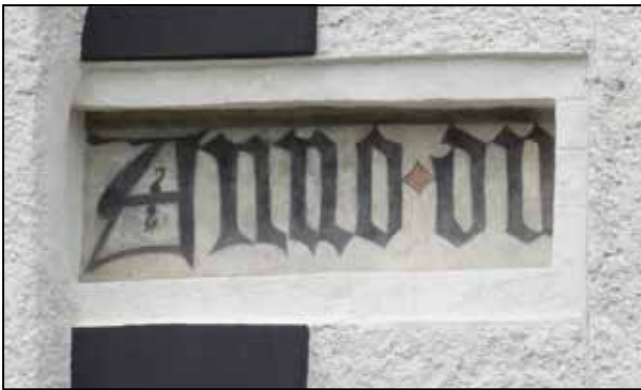
Fot. 25. Inskrypcja na elewacji płd. nad pierwotną bramą wjazdową (wnęka lewa). Stan po scaleniu kolorystycznym uzupełnień. Fot. M. Domańska-Tomczyk.

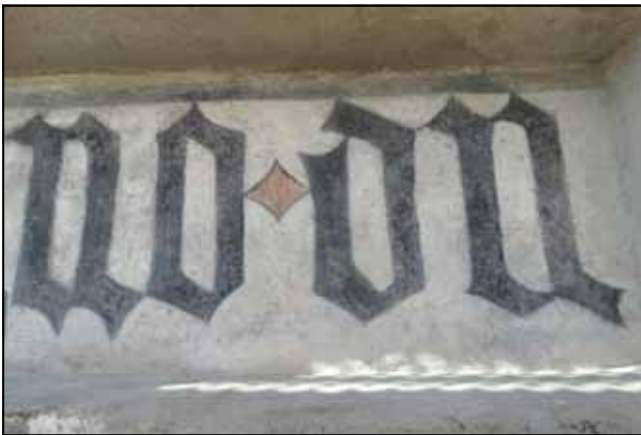
Fot. 26. Fragment inskrypcji na elewacji płd. nad pierwotną bramą wjazdową na średniowieczny zamek. Stan po scaleniu kolorystycznym uzupełnień. Fot. M. Domańska-Tomczyk.

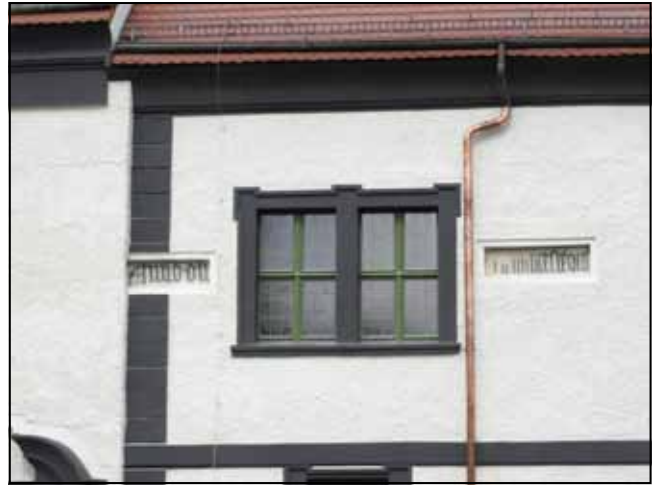
Fot. 27. Elewacja płd. Widok na fragment elewacji płd. w miejscu inskrypcji. Stan po konserwacji. Widoczne tynki wapienne, nakrapiane z odtworzoną kolorystyką i odkryte inskrypcje po wykonaniu konserwacji techniczno-estetycznej. Fot. M. Domańska-Tomczyk.
