# **LUBUSKIE MATERIAŁY KONSERWATORSKIE**

**Tom 12**

**2015**

**Wojewódzki Urząd Ochrony Zabytków  
w Zielonej Górze**

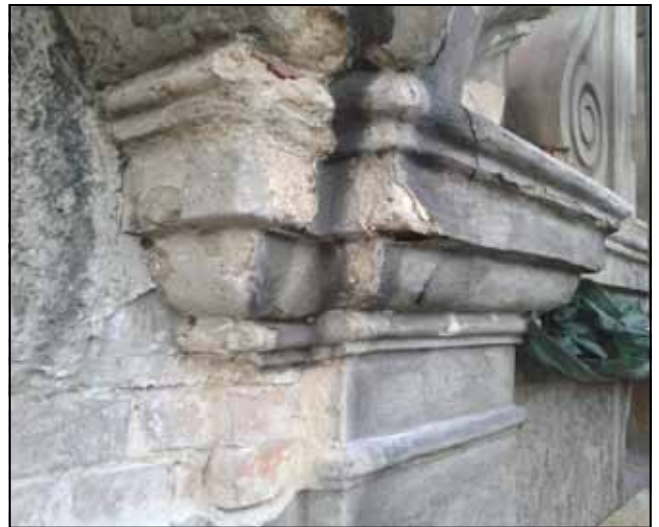
Fot. 28. Widok na fragment portalu. Stan przed konserwacją z widocznymi zniszczeniami tynków. Fot. M. Domańska-Tomczyk.

zaprawy profili portalu i całość oczyszczono. Fragmenty zapraw wykazujące dobre właściwości wiążące pozostawiono. Całą powierzchnię zdezynfekowano i pokryto środkiem stopującym sole. Kolejnym zabiegiem było oczyszczenie kamiennego obramienia portalu. Wykonano naprawy cegieł materiałem jak najbardziej zbliżonym do oryginalnego. Wykonano zabieg impregnacji wzmacniającej cegły i zaprawy. Uzupełniono głębokie ubytki spoin zaprawą wapienną z dodatkiem cementu. Drobne ubytki kamienia uzupełniono zaprawą mineralną. Rekonstrukcję zwieńczenia portalu (partie tynkowane) wykonano na bazie zaprawy mineralnej.

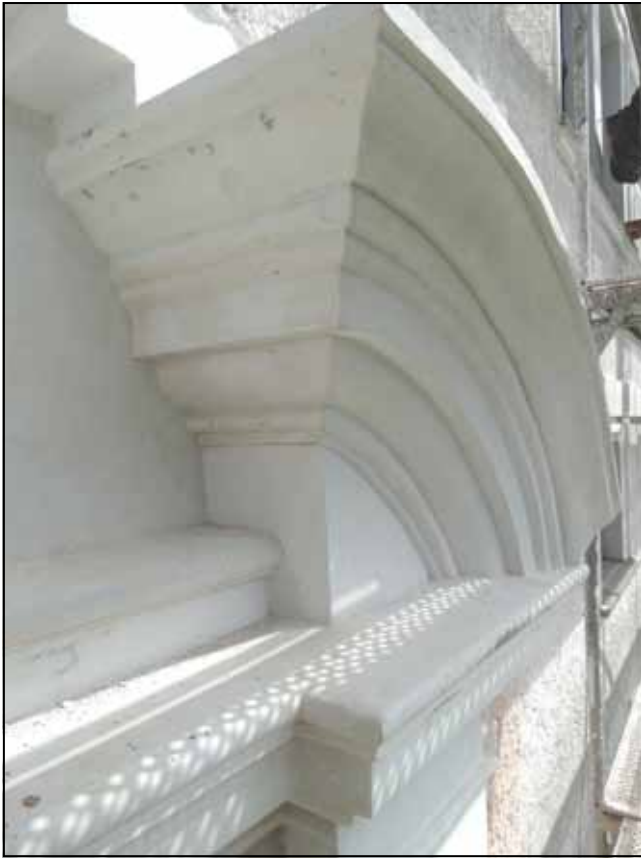
Fot. 29. Widok na fragment portalu. Stan w trakcie prac. Widoczne profile portalu po częściowej rekonstrukcji. Fot. M. Domańska-Tomczyk.

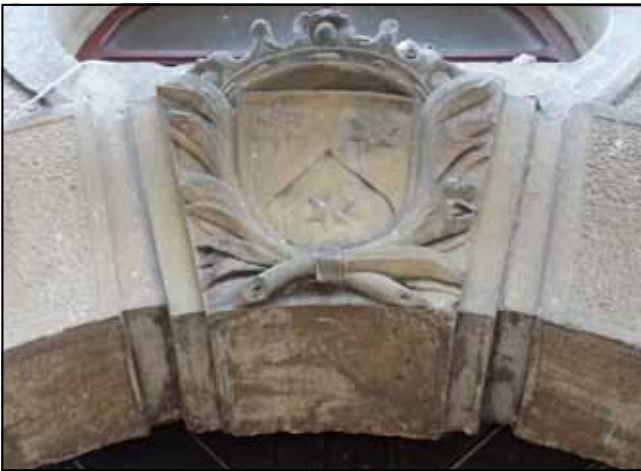
Fot. 30. Widok na portal na elewacji płd. przed konserwacją. Widoczne zabrudzenia i patyna na kamiennym herbie. Fot. M. Domańska-Tomczyk.

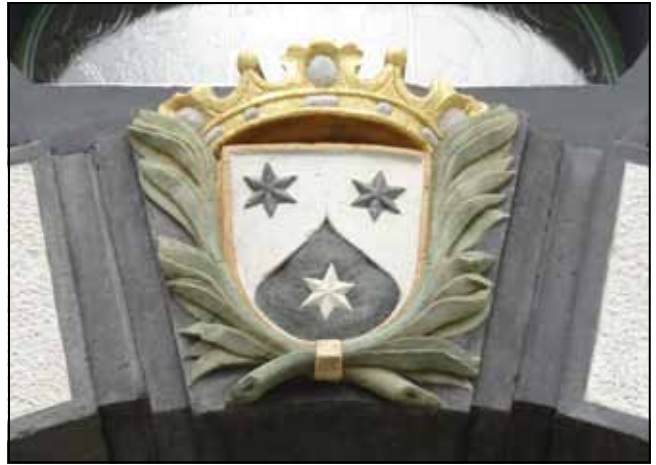
Fot. 31. Widok na portal na elewacji płd. po konserwacji. Widoczny oczyszczony i uzupełniony portal z odtworzoną kolorystyką i złoconiem korony. Fot. M. Domańska-Tomczyk.

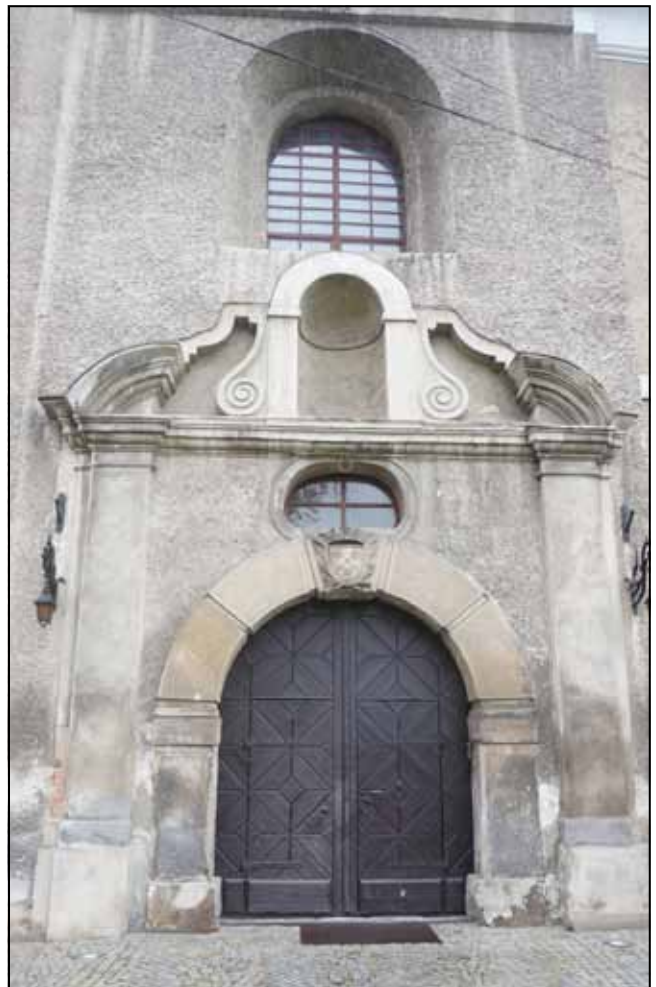
Fot. 32. Zamek w Koźuchowie. Elewacja płd. Stan przed konserwacją. Widoczne zabrudzenia powierzchniowe tynków oraz kamiennego portalu z licznymi ubytkami. Fot. M. Domańska-Tomczyk.

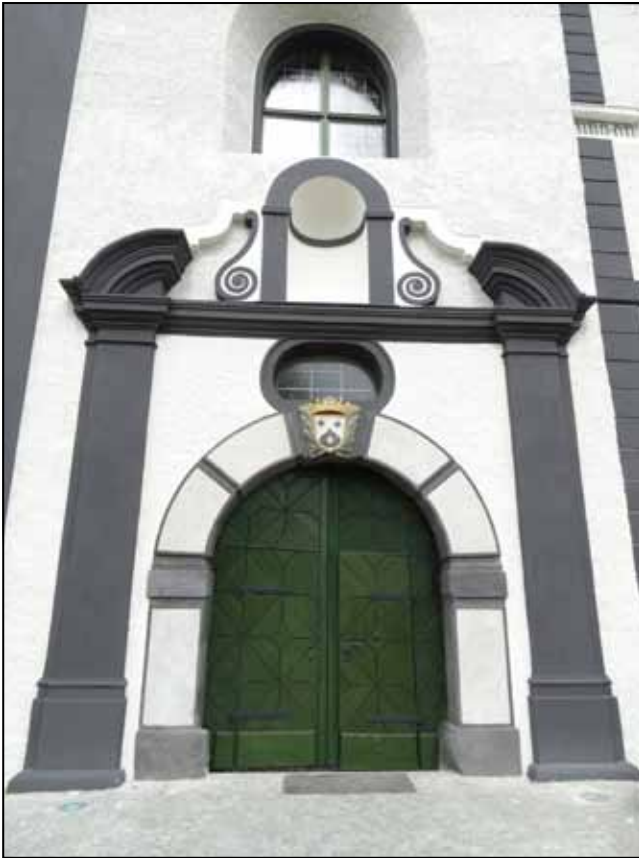
Fot. 33. Widok na portal na elewacji płd. Stan po konserwacji. Widoczny oczyszczony i uzupełniony portal z odtworzoną kolorystyką i złożeniem korony oraz drewnianą odnowioną bramą. Fot. M. Domańska-Tomczyk.

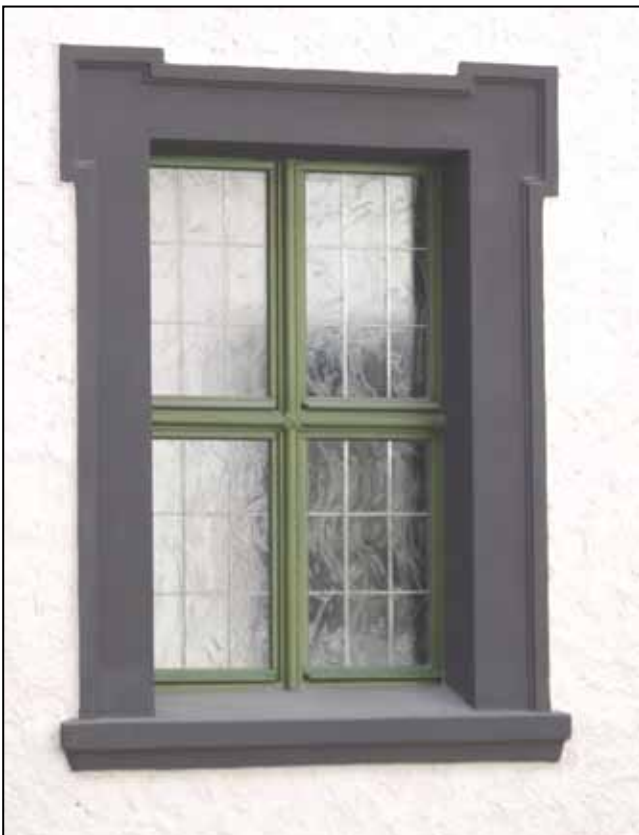
Fot. 34. Zrekonstruowana stolarka okienna. Fot. M. Domańska-Tomczyk.

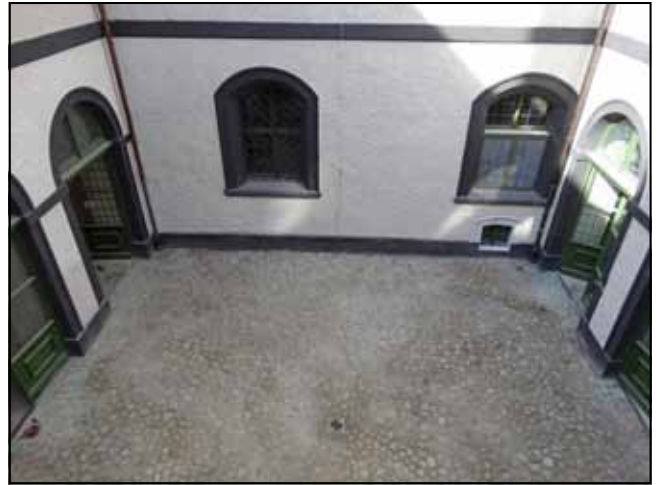
Fot. 35. Widok na ścianę zach. dziedzińca. Stan po konserwacji. Bruk wykonany z kamieni polnych, otoczków, ze spadkami do odpływu na środku posadzki. Fot. M. Domańska-Tomczyk.

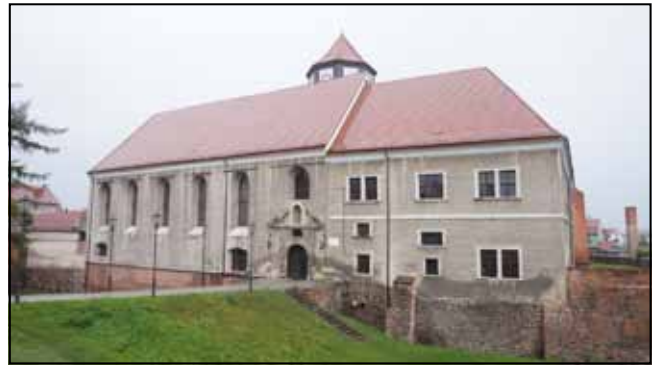
Fot. 36. Zamek w Koźuchowie. Elewacja płd. Stan przed konserwacją. Widoczne nieestetyczne tynki cementowe na całej powierzchni ściany, zabrudzenia wątku kamiennego i ceglany, zabrudzenia powierzchniowe, zacieki i ubytki. Fot. M. Domańska-Tomczyk.

Prace remontowo-konserwatorskie rozpoczęto od usunięcia tynków cementowych z XX w. oraz zdeintegrowanej cegły, pozostawiając śladowo zachowaną spoinę XVIII w. i starszą, gotycką. Po wykonaniu prób oczyszczono elewacje metodą hydrodynamiczną. W partiach występowania wążków najstarszych, gotyckich zastosowano wytwornicę pary wodnej. Kolejnym zabiegiem było wykonanie dezynfekcji. Poza tym powierzchnię ścian pokryto środkiem stopującym sole. Większe pęknięcia na ścianach (wschodniej i północnej) naprawiono poprzez tzw. szycia. Ubytki w wążkach ceglanych i ceglano-kamiennych uzupełniono materiałem zbliżonym pod względem składu, nasiąkliwości i porowatości. Drobne ubytki lica cegły uzupełniono gotową zaprawą mineralną. W przypadku wążku ceglano-przeznaczonego do ekspozycji uzupełnienia w cegle i spoinie scalono kolorystycznie. Dodatkowo partie poziome (tzw. poszury) zabezpieczono izolacją poziomą ze szlamu. Po wykonaniu konserwacji wążku ceglano-żelaznego można było przystąpić do nakładania tynków. Do wysokości do około 1,5 metra nad poziomem gruntu nałożono tynki renowacyjne, solochłonne w technologii WTA. Na całym

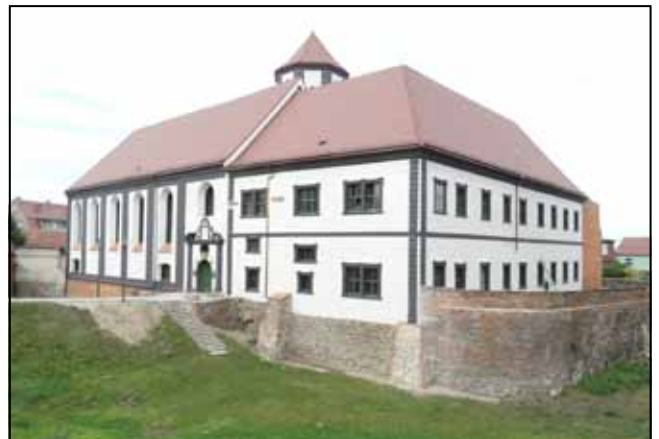
Fot. 37. Zamek w Koźuchowie. Elewacja płd. Stan po konserwacji. Widoczny oczyszczony wątek kamienny oraz ceglany, odtworzone tynki nakrapiane, zrekonstruowana stolarka okienna, kamienny portal po konserwacji i odtworzeniu kolorystyki. Fot. M. Domańska-Tomczyk.

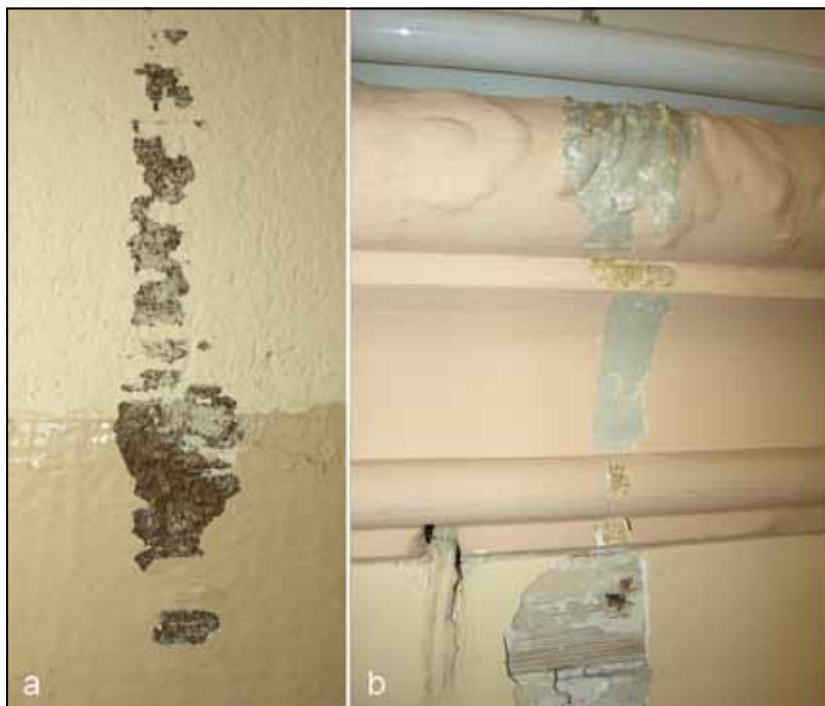
Fot. 1. Pomieszczenie reprezentacyjne, sąsiadujące z salą balową. a) Odkrywka we wnęce okiennej; obszary ścian nieprzykryte tkaninami pomalowano brązową olejnica. b) Gzyms między ścianą i stropem oryginalnie malowany na szaro farbą klejową i lokalnie złożony w celu podkreślenia profilu oraz liści akantowych. Pod sztukaterią widoczna listwa drewniana, do której przybito tkaninę stanowiącą rodzaj tapety.

rozpiętymi na płaskich listwach, licowanych z powierzchnią tynku za pomocą gwoździ. Mocowanie tkanin przysłonięto kolejnymi listwami – profilowanymi, których powierzchnia opracowana została zgodnie z wystrojem danej sali (malowana w odpowiednim kolorze lub prawdopodobnie lakierowana) (fot. 1, 6). Pozostałości systemu napinania tkanin stwierdzono w sześciu pomieszczeniach. Ściany w pozostałych wnętrzach pomalowano farbą olejną na oleju lnianym w kolorach: szarym, oliwkoszarym, brązowym i ciemnobłękitnym, ozdabiając ich płaszczyny jedynie podkreśleniem w formie szerszych i węższych pasów o nieco odmiennym odcieniu (fot. 3, 4, 7). Jedyne pomieszczenia ze ścianami pomalowanymi farbą klejową to hol parteru i I piętra (brąz) oraz niewielka sala na I pię-

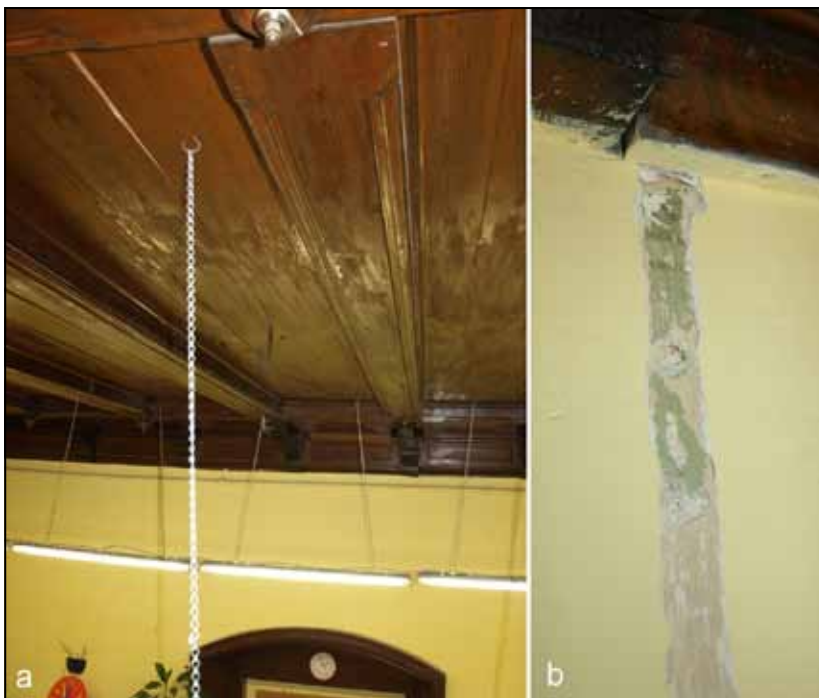
Fot. 3. Na stropie pomieszczenia (fot. 2) widać wtórną warstwą lakierniczą o nierównym połysku. Ściany były oryginalnie pomalowane farbą olejną.

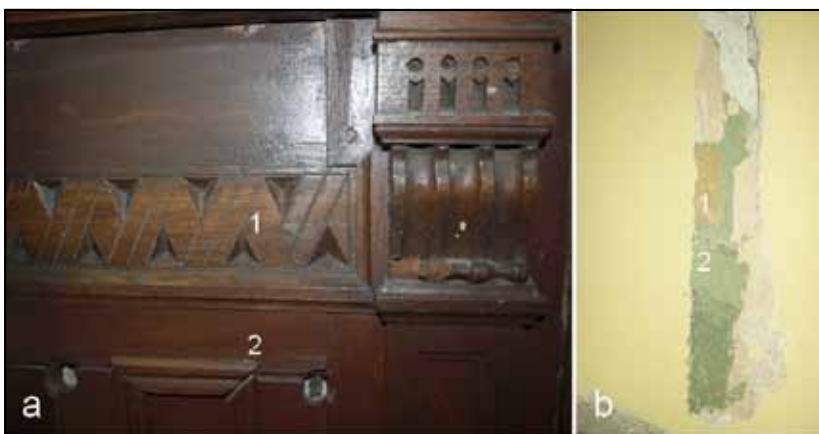
Fot. 4. Pomieszczenie z fot. 2. a) Boazerie zostały wtórnie odświeżone brązową lakieroboją w trakcie jednego z ostatnich remontów wnętrza. b) Widoczna historyczna, prosta, olejna dekoracja malarska na ścianach, pod spodem starsza, zachowana szczątkowo, również olejna.

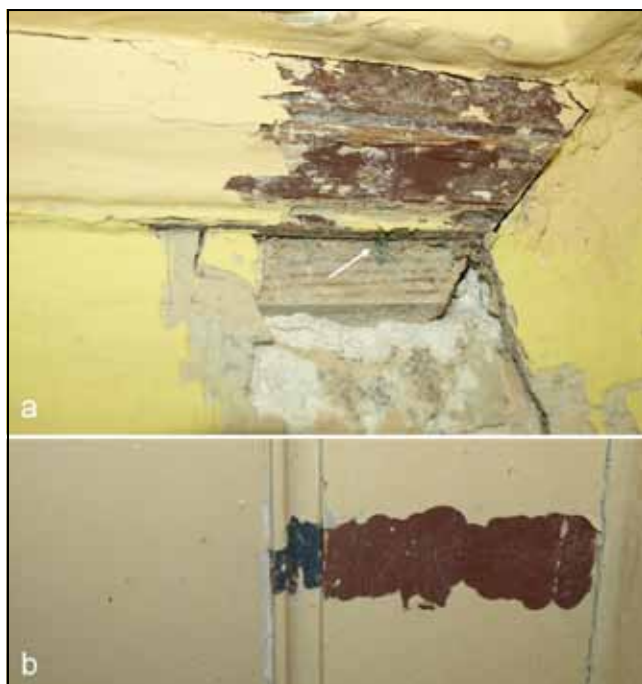
Fot. 6. Pomieszczenie mieszkalne na I piętrze. a) Zachowana spodnia i wierzchnia listwa systemu napinania tkaniny na ściany z jej pozostałościami (zaznaczone strzałką). b) Płycina pod parapetem okiennym, widoczna pierwotna kolorystyka czarno-brązowa.

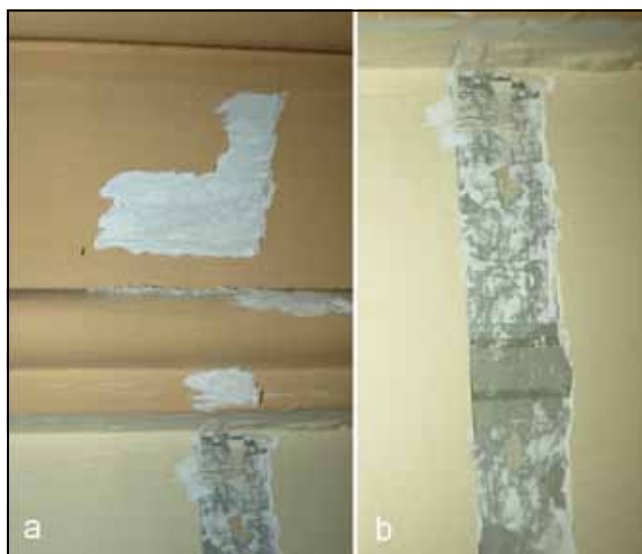
Fot. 7. Jedno z pomieszczeń mieszkalnych na I piętrze. Jasnoszare profile sztukaterii oraz szarozielone ściany z delikatną dekoracją w formie pasków podkreślających krawędzie pod sztukateriami i przy narożnikach ścian.

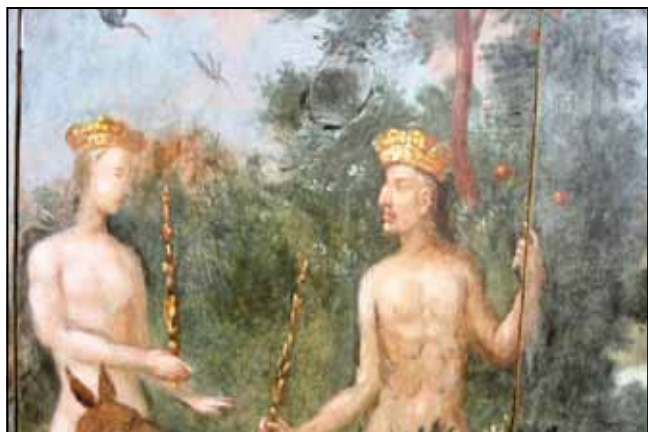
Il. 8. Zbliżenie obrazu Adam i Ewa ilustrujące technikę malarską. Stan po konserwacji i restauracji. Fot. K. Wantuch-Jarkiewicz.

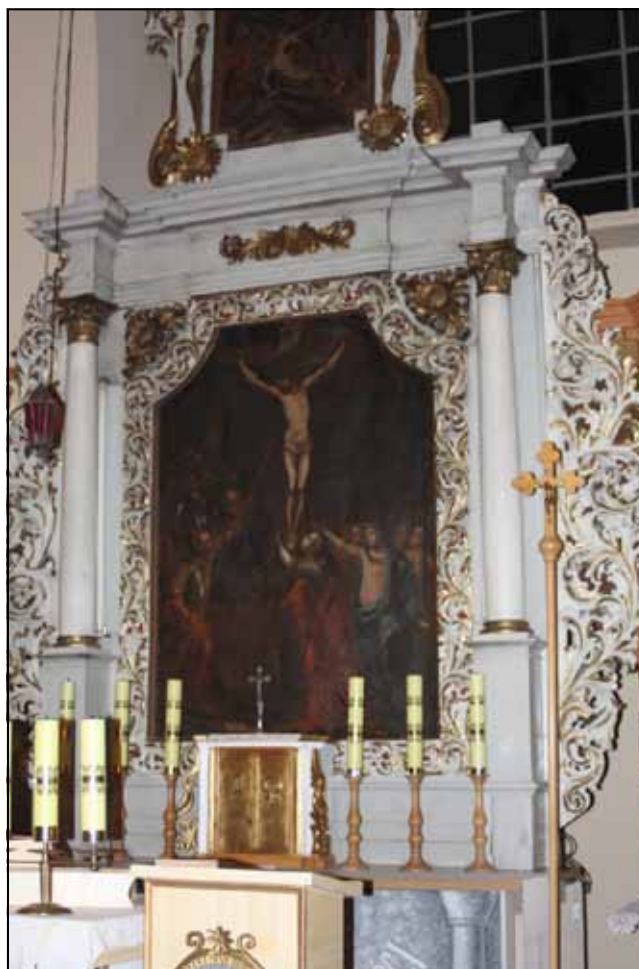
Zakres zniszczeń i ich charakter spowodowane są dostępnością czynników niszczących do poszczególnych elementów zespołu. Na wszystkich elementach drewnianych znajdowały się dwie warstwy przemalowań, z wyjątkiem obrazów na schodach i koszu ambony oraz na pulpicy balustrady. Najwięcej zniszczeń ołtarza dotyczy uszkodzeń mechanicznych (obtłuczenia, obtarcia), zlokalizowanych w dolnej części.

Il. 9. Ołtarz główny. Zdjęcie przed konserwacją, restauracją. Fot. K. Wantuch-Jarkiewicz.

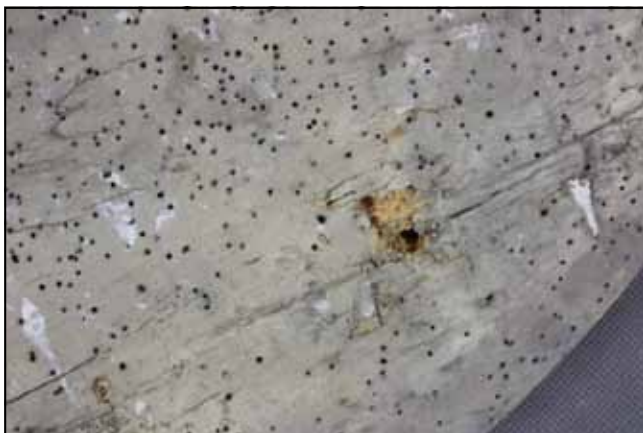
Natomiast największe zniszczenia spowodowane atakiem drewnojadów występowały na wszystkich drewnianych elementach. Dotyczy to zarówno samej konstrukcji ołtarza, ambony czy empor, jak i obrazów czy elementów dekoracyjnych, takich jak fartuchy. Drewno było bardzo zniszczone, w kilku miejscach nastąpiła całkowita jego degradacja.

il. 10. Stan zachowania drewnianego podobrazia, fragment perizonium figury Chrystusa ze zwieńczenia ołtarza. Stan przed konserwacją i restauracją. Fot. K. Wantuch-Jarkiewicz.

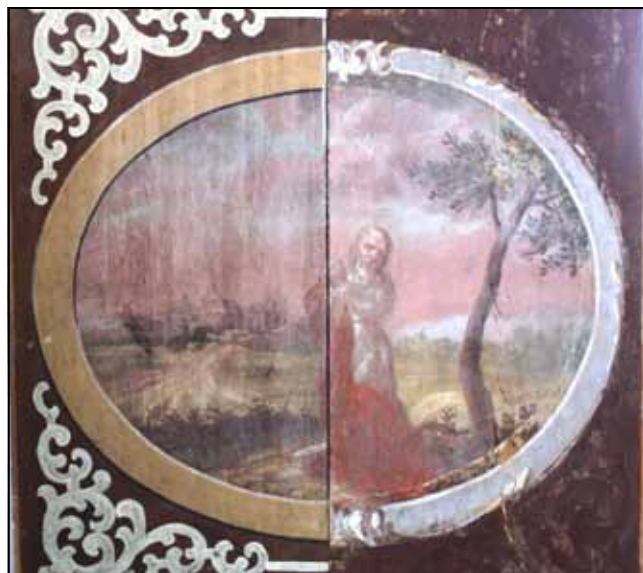
il. 11. Obraz z emory Jezus kuszony przez szatana. Widok przed i w trakcie konserwacji po usunięciu przemalowań z tła i z partii inskrypcji na banderoły. Fot. K. Wantuch-Jarkiewicz.

Po wykonaniu dokumentacji fotograficznej rejestrującej stan zachowania obiektu ze szczególnym uwzględnieniem występujących zniszczeń, m.in. ubytków i przemalowań oraz ewentualnych śladów wcześniejszych prac renowacyjnych lub konserwatorskich, przystąpiono do demontażu elementów snycerskich. Oczyszczenie wstępne z luźnych nawarstwień, kurzu i brudu etc. wykonano miękkimi pędzlami szczecinowymi. Wykazano, opierając się na wynikach badań oraz bezpośredniej obserwacji obiektu, główne czynniki destrukcyjne, zarówno pochodzenia zewnętrznego, jak i wynikające z jego budowy technicznej. Odspojone fragmenty polichromii skonsolidowano ży-

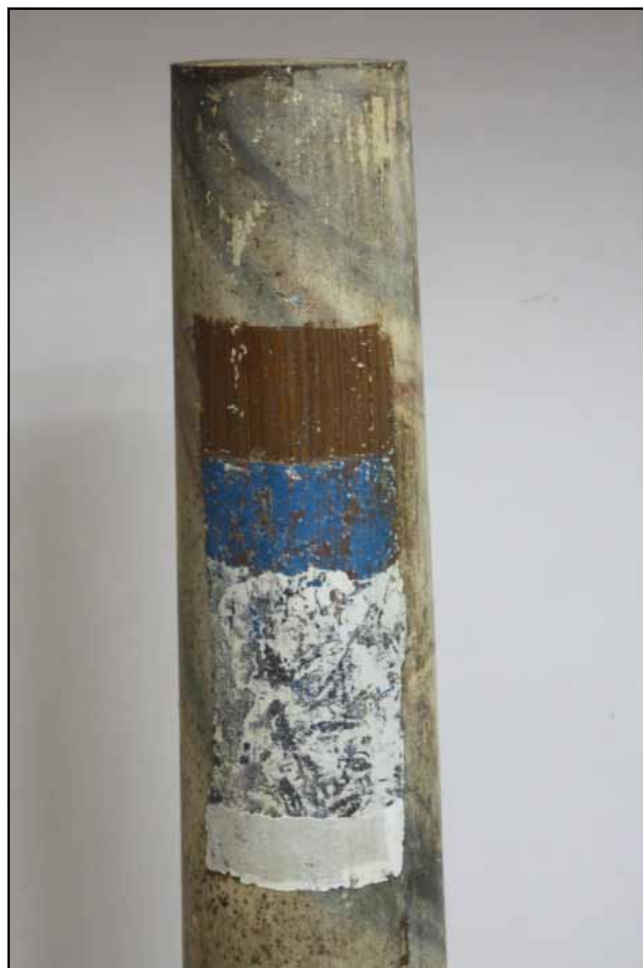
il. 12. Stratygrafia warstw malarskich na kolumnie ołtarzowej. Zdjęcie w trakcie konserwacji. Fot. K. Wantuch-Jarkiewicz.

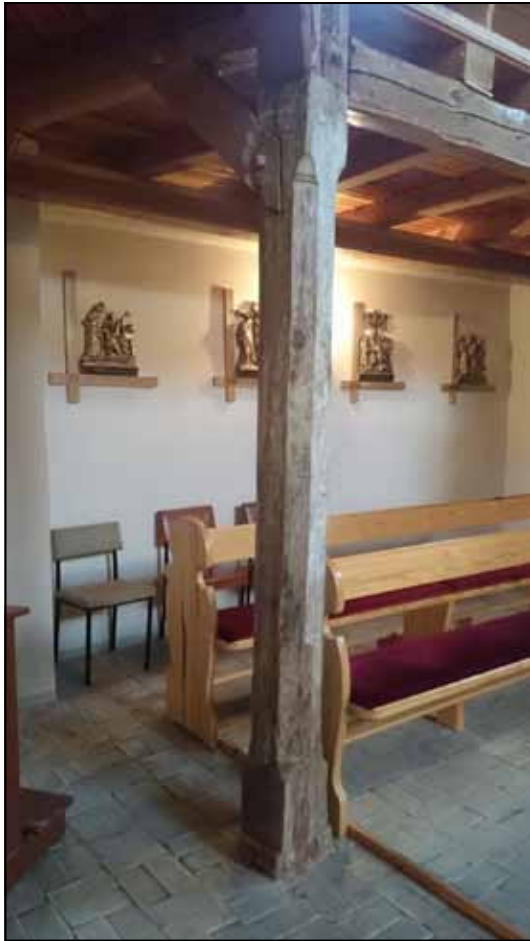
Il. 13. Widok na słup podpierający empore. Zdjęcie przed konserwacją i restauracją. Fot. K. Wantuch-Jarkiewicz.

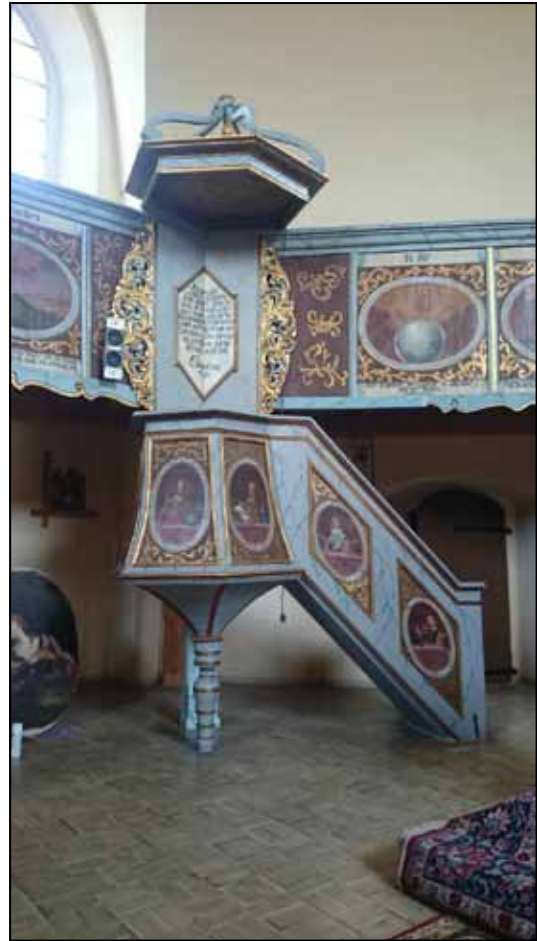
Il. 14. Widok na ambonę. Zdjęcie po konserwacji i restauracji. Fot. K. Wantuch-Jarkiewicz.

wicami POW i PAW. Wykonano dezynsekcję wszystkich elementów ambony preparatem Perxil oraz zabezpieczono drewno niepolichromowane preparatem zabezpieczającym Drewnochron. Wzmocnienie osłabionej struktury

drewna najbardziej zniszczonych partii przeprowadzono poprzez impregnację żywicą akrylową (Paraloid B-72 w ksylenie), następnie oczyszczono powierzchnię z nadmiaru impregnatu (rozpuszczalniki organiczne). Następnie po upływie ok. 2 tygodni po odparowaniu preparatu wykonano odkrywki pasowe celem określenia układu warstw. Wykonano następnie próby na usuwanie przemalowań. Usunięto przemalowania metodami mechaniczną oraz chemiczną. Przemalowane były wszystkie powierzchnie – szafy ołtarzowe, rzeźby, kolumny, uszaki, za wyjątkiem obrazów z empory i balustrady schodowej ambony.

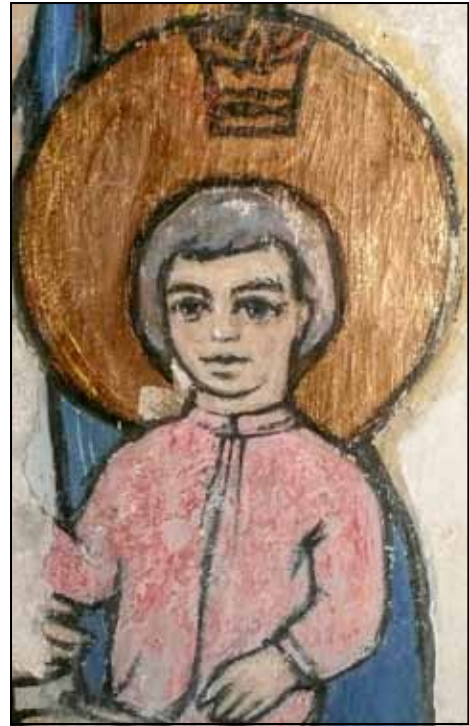
Fot. 7. Dzieciątko Jezus, zbliżenie na postać po usunięciu przemalowań, fot. M. Gościcka.

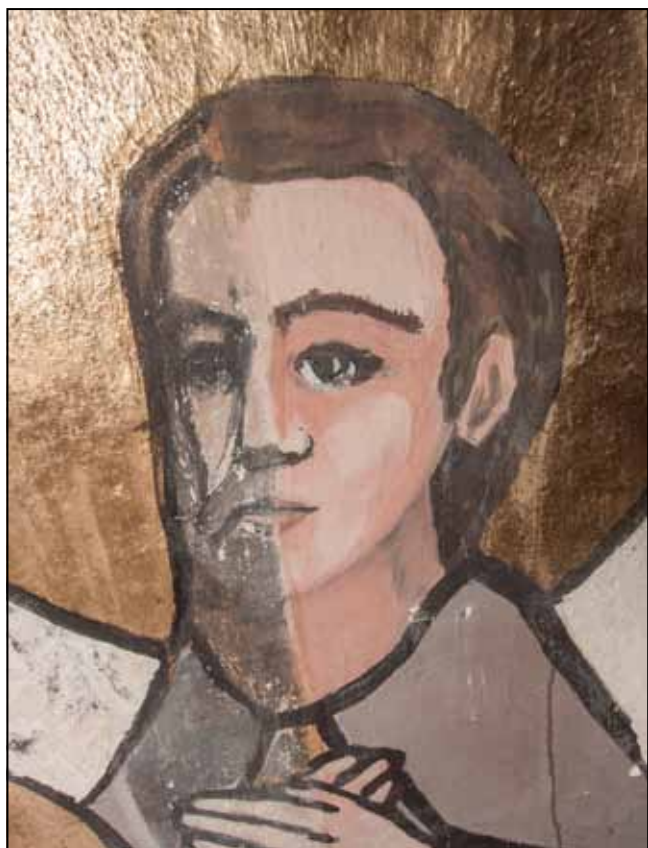
Fot. 12. Twarz św. Kryspina, jednego z Pięciu Polskich Braci Męczenników na ścianie północnej prezbiterium, po częściowym usunięciu i odsłonięciu oryginalnej polichromii, fot. M. Gościcka.

dziennika 1982 roku przez Jana Pawła II. Dolne partie ścian zostały zakryte drewnianą boazerią. W trakcie prac konserwatorsko-inwentaryzacyjnych w 2014 roku usunięto przemalowania z twarzy przedstawianych postaci. Uwidoczniły się wówczas różnice w sposobie opracowania karnacji oraz szczegółów kompozycji na poszczególnych ścianach. Okazało się, iż twarze świętych przedstawionych w łuku tęczowym malowane są delikatniej, potraktowane bardziej malarsko. Cienie podmalowane zostały pomarańczowym kolorem, tworzącym światłocieniowy kontrast, budującym iluzję trójwymiarowości.

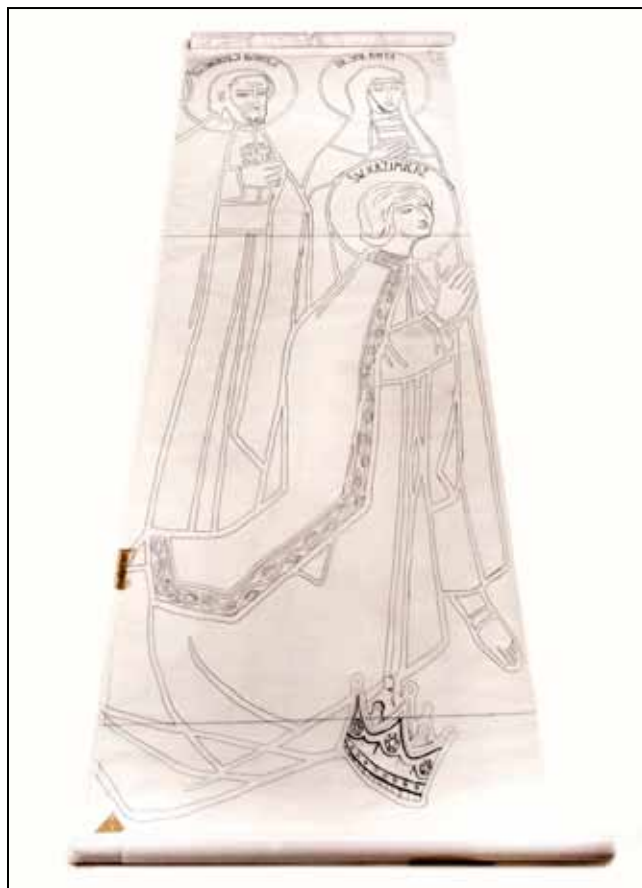
Fot. 13. Dokumentacja rysunkowa polichromii, fot. D. Kwiecień.

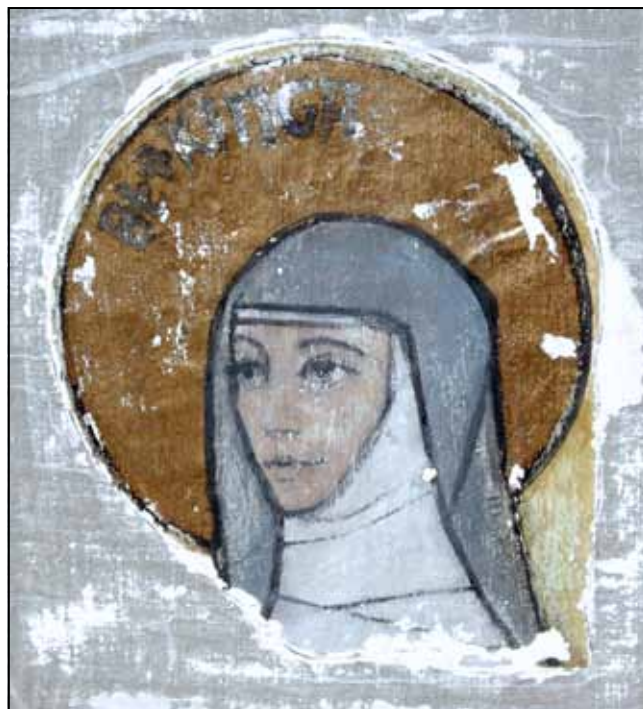
Fot. 14. Bł. Kinga – twarz świętej po wykonaniu strappa i opracowaniu powierzchni kitów, fot. D. Kwiecień.

<sup>13</sup> *Strappo* – z jęz. wł. znaczy wyrywać, szarpać, rozdzierać. Metoda polegająca na oddzieleniu samej warstwy malarskiej i przeniesieniu jej na nowe, wcześniej przygotowane podłoże.

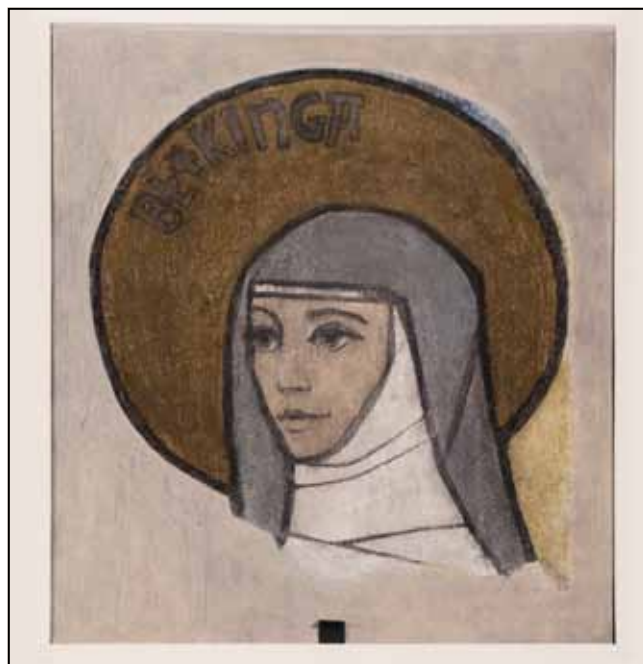
Fot. 15. Bł. Kinga – twarz świętej po wykonaniu strappa i wyretuszowaniu ubytków warstwy malarskiej, fot. D. Kwiecień.

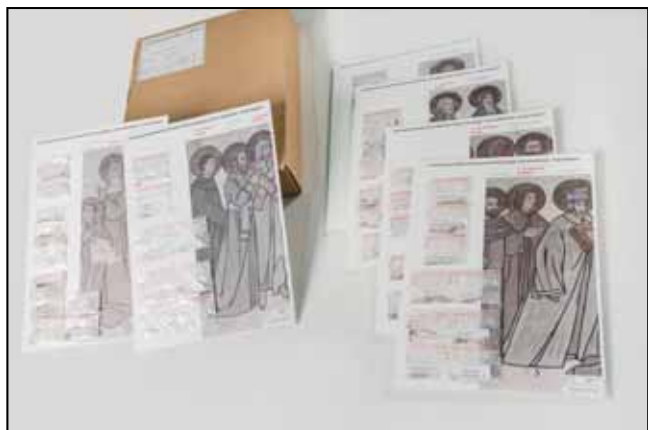
Fot. 16. Zarchiwizowane próbki kolorystyczne malowidła, umieszczone na 12 planszach z zaznaczonym dokładnie miejscem pobrania, fot. D. Kwiecień.

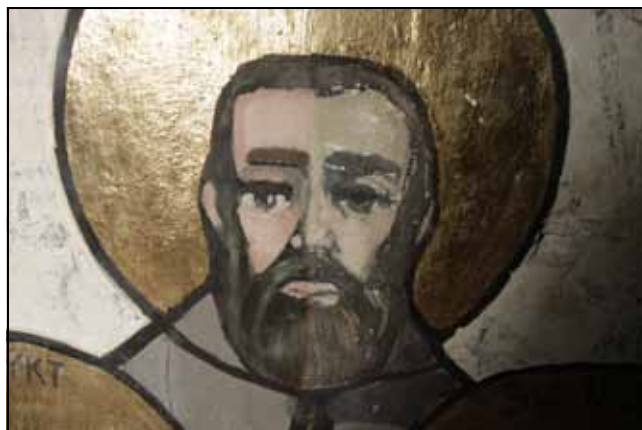
Fot. 17. Postać św. Jana z grupy Pięciu Polskich Braci Męczenników ze ściany północnej prezbiterium, po częściowym usunięciu przemalowań i odsłonięciu oryginalnej polichromii, fot. M. Gościcka.

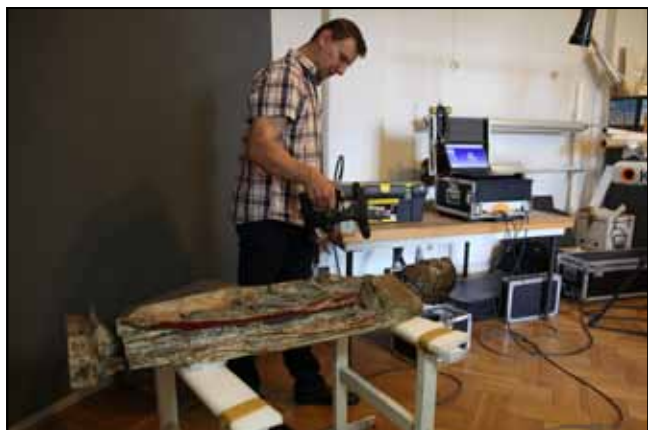
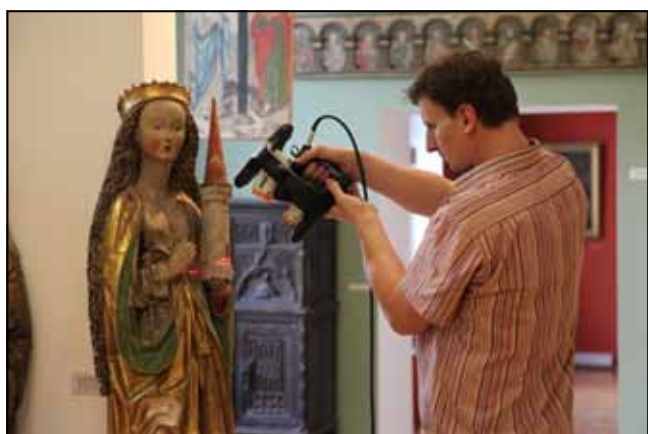
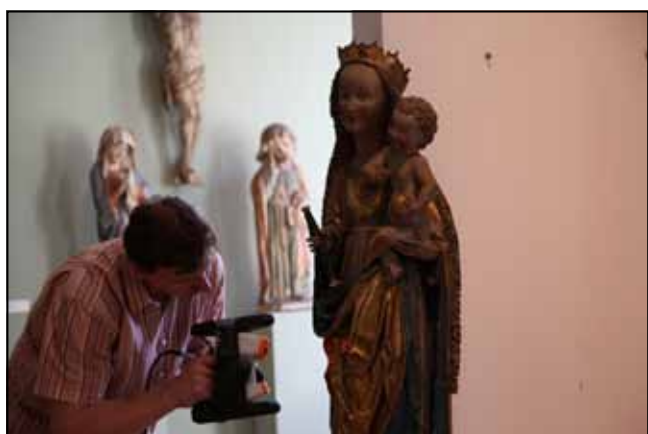
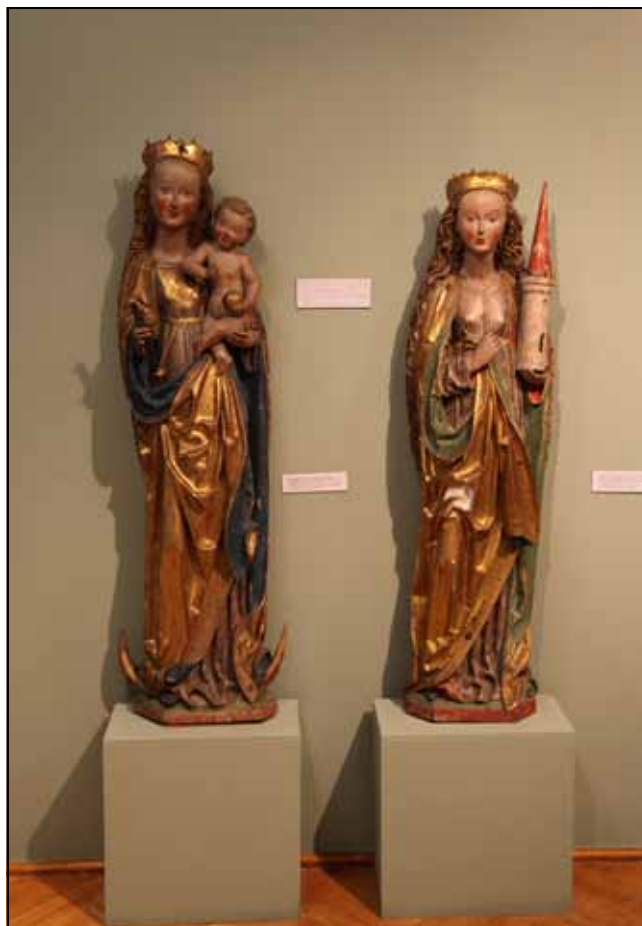
3. Skanowanie oryginalnych figur.

Po nowe technologie sięgnął proboszcz Bogdan Konarzewski. Figury z konińskiego ołtarza zeskanowali w 2014 roku eksperci z firmy SCANNING 3D z Leszna. Urządzenie skanujące trójwymiarowo prześledziło każde żłobienie, fałdę na szacie, a nawet autentyczne niedoskonałości z precyzją do 0,3 milimetra. Proces „zapamiętywania” każdego punktu trwał kilkanaście godzin. I tak powstała tzw. chmurę punktów specjaliści ułożyli w wirtualną rzeźbę, co trwało następne dwa tygodnie. Następnie wirtualne figury zostały urzeczywistnione dzięki drukarkom 3D pracującym w technologii FDM. Druk 3D wymagał ogromnego nakładu pracy. Dzisiejsze drukarki 3D bowiem nie tworzą modeli większych od wymiarów 20x20x20 cm, dlatego każdą z figur trzeba było podzielić na mniejsze klocki. Największa figura Matki Boskiej z Dzieciątkiem o wysokości 150 cm ostatecznie składała się aż z 78 elementów. Figury Świętych Barbary i Bartłomieja o wysokości 130 cm podzielono na „zaledwie” 32 kawałki. Każdy element drukował się średnio osiem godzin. Łącznie drukarze spędzili 624 godziny nad kopiowaniem figur Mistrza Ołtarza z Gościeszowic. Do druku wykorzystali mało popularny materiał WoodFill, czyli kom-

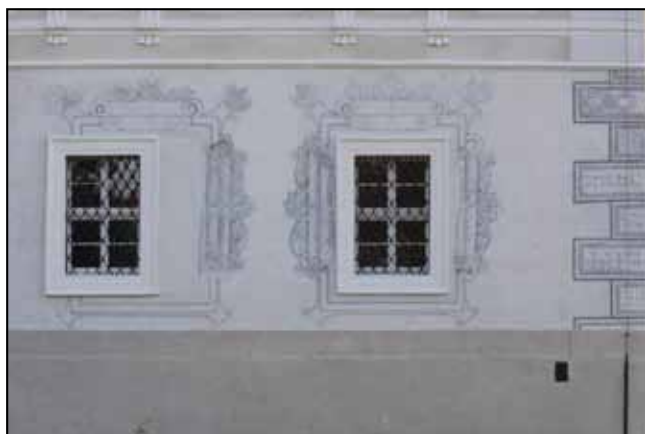
Latem 2014 roku w trakcie remontu pałacu w Zaborze natrafiono na sgraffita, którymi ozdobione były elewacje starszej, nieznanej dotąd budowli, pochodzącej najprawdopodobniej z początku XVII wieku, co rzuca nowe światło na dzieje zabytku i fazy jego budowy. W związku z tym podjęto badania i prace konserwatorsko-restauratorskie odkrytych dekoracji. Program prac konserwatorskich opracowany został przez M. Kozarzewskiego oraz M. Koczorowską – konserwatorów dzieł sztuki. Prace podjęto w trybie interwencyjnym. Było to podyktowane wyjątkową wartością odkrycia oraz bardzo złym stanem zachowania sgraffita. Zachowało się ono w ok. 60% na pierwszej – i w ok. 40% na drugiej kondygnacji elewacji. Jak oceniono, odspojenia od podłoża występowa-

ły na ok. 80% całości zachowanej dekoracji. Przyczyną zniszczeń były przede wszystkim uszkodzenia mechaniczne, poprzedzające pokrycie elewacji kolejną warstwą tynku, prawdopodobnie w związku z jego przebudową w 2. połowie XVIII wieku, gdy w celu zwiększenia przyczepności podłoża wykonano nasieki ostrym narzędziem w warstwie oryginalnej z dekoracją sgraffitową. Na stan zachowania sgraffita miała też wpływ ekspozycja zewnętrzna na ścianie północnej, poddawanej ciągłym zmianom temperatury i wilgotności, opadom atmosferycznym i wiatrom, co spowodowało liczne zniszczenia substancji oryginalnej. Technika wykonania dekoracji (rysunek wryty w pobiałe) ułatwiała przenikanie wód opadowych w głębsze struktury tynków, co przyspieszało proces destrukcji zapraw i pobiałe. Dekoracja koncentrowała się wokół otworów okiennych, tworząc ich dekoracyjne obramienia, oraz na narożnikach, w formie boniowania. Całość odkrytych relikwów przebadano i udokumentowano. Jednocześnie zdecydowano o poddaniu konserwacji i restauracji fragmentów dekoracji zachowanych w partii przyziemia, gdzie występowały one w większym zakresie i możliwa była ich czytelna ekspozycja. Przed przystąpieniem do prac konserwatorsko-restauratorskich wykonano dokumentację fotograficzną, opisową oraz rysunkową odkrytych relikwów dekoracji. Prace obejmowały m.in.: usuwanie zanieczyszczeń powierzchniowych i przemalowań, utwalenie warstw oryginalnych tynków, wykonanie wzmocnień w miejscach pęcherzy i odspojień, utwalenie warstwy oryginalnej zaprawy z dekoracją, uzupełnienie tynków w technologii tynków wapienno-piaskowych i wapienno-piaskowych z dodatkiem węgla drzewnego, wykonanie retuszy kropką w obrębie pobiałe, wykonanie rekonstrukcji kompozycji metodą sgraffitową w miejscach, gdzie nie zachowały się oryginalne dekoracje, sca-

lenie kolorystyczne, utrwalenie powierzchni dekoracji. W wyniku przeprowadzonych prac konserwatorsko-restauratorskich uczytelniony został fragment manierystycznego wystroju elewacji pałacu w Zaborze, dając świadectwo jego bogatej historii i etapów przekształceń, co może stanowić podstawy do dalszych badań zabytku.

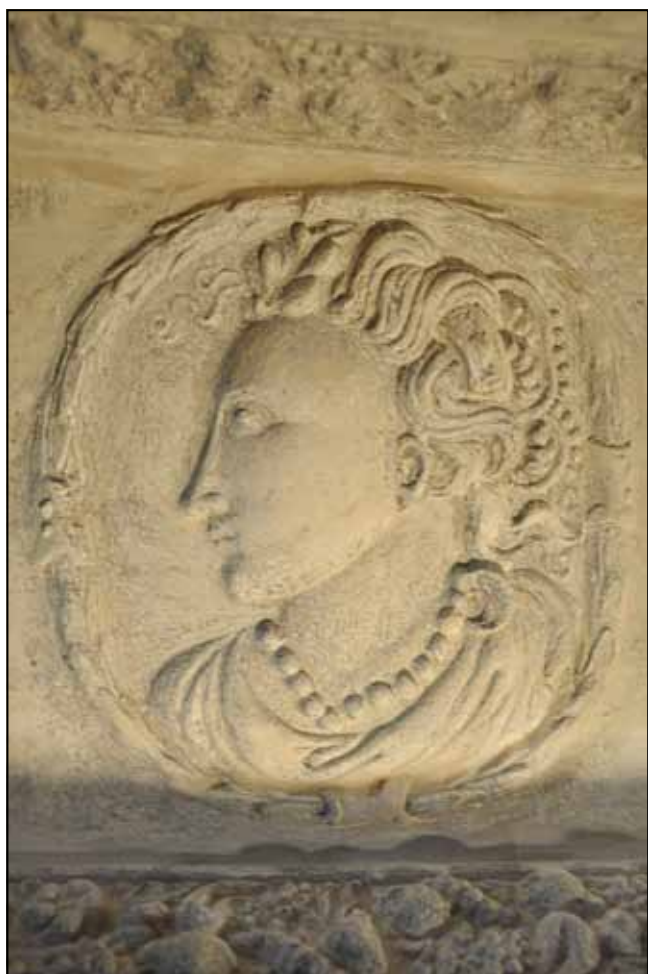
Dnia 9.10.2014 roku dokonano odbioru prac konserwatorskich renesansowej dekoracji sztukatorskiej stropu dawnej kaplicy i zakrystii dworu w Broniszowie, gm. Koźuchów. Dawna kaplica zlokalizowana jest na pierwszej kondygnacji dworu, w jego północno-wschodniej części. W wyniku prac konserwatorskich pokrywająca belkowy strop dekoracja sztukatorska została oczyszczona, wzmocniona i miejscowo uzupełniona.

Przeprowadzone prace stanowiły kontynuację zrealizowanego w roku ubiegłym zabezpieczenia konstrukcji nośnej stropu. Przed ich realizacją dekoracja pozostawała zakryta przez stemplowanie, chroniące zagrożony strop przed zawaleniem i zniszczeniem przytwierdzonych do

nego cennych sztukaterii. W wyniku przeprowadzonych prac konserwatorskich strop odsłonięto, niezwykle bogata forma została uczytelniona i ukazała się dekoracja o wysublimowanym, lekkim rysunku, prezentująca wysokie walory artystyczne.

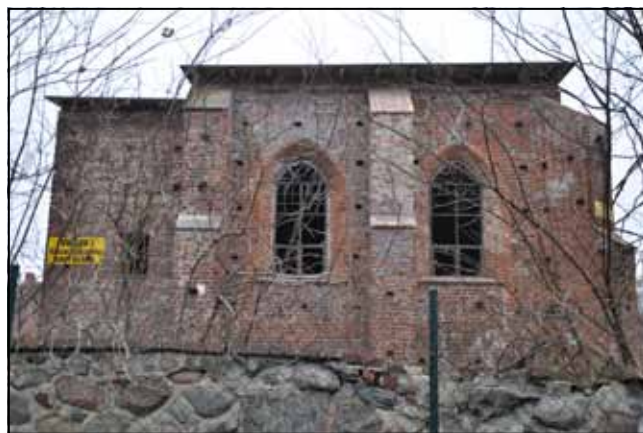
Zakończono prace polegające na zabezpieczeniu nieużytkowanego, pocysterskiego, gotyckiego kościoła pw. św. Katarzyny w miejscowości Chociule. Inwestycja została zrealizowana w całości ze środków Wojewody Lubuskiego. Zrealizowana obecnie inwestycja pozwoliła na skuteczne zabezpieczenie cennego, gotyckiego, pocysterskiego kościoła w Chociulach przed groźącą mu katastrofą budowlaną, która doprowadziłaby do jego całkowitego zniszczenia. Zakres prac obejmował w pierwszej kolejności oczyszczenie obiektu z porastającej roślinności, demontaż groźącej zawaleniem więźby dachowej nad nawą oraz demontaż drewnianej konstrukcji wieży, która przy pomocy dźwigu została w całości przeniesiona na teren przykościelny. Następnie przygotowano mury wieży i nawy do wykonania konstrukcji zabezpieczającej. Oczyszczono korony murów, wymurowano wieńczącą warstwę z cegieł, oczyszczono sklepienia i ścianę szczytową od

strony wschodniej, wykonano zabezpieczającą konstrukcję dachową z belek i krokwi stalowych wraz z pokryciem dachowym, zabezpieczono szczyty oraz zakonserwowano elementy drewniane. Wykonano także odwiązanie zabytkowej, drewnianej konstrukcji wieży, której wszystkie elementy zabezpieczono i złożono we wnętrzu kościoła. Datowany na początek XVI wieku, cysterski kościół pw. św. Katarzyny w Chociulach związany jest z fundacją klasztoru cysterek w Trzebnicy. Obiekt jest najprawdopodobniej częścią niezrealizowanej, większej świątyni. Zachowana do dziś część, zgodnie z pierwotnym założeniem, stanowić miała prezbiterium kościoła, którego nawa nie została nigdy wzniesiona. Nieotynkowane, ceglane elewa-

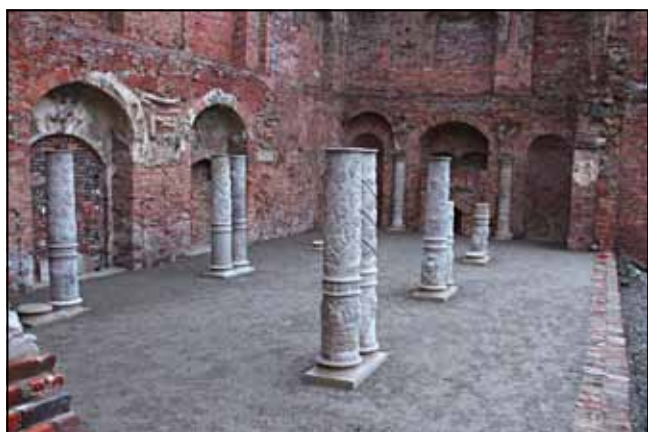
Zrealizowano prace związane z pierwszym etapem zabezpieczenia murów części zespołu zamkowego w Siedlisku, wpisanego do rejestru zabytków pod nr 16 decyzją Wojewódzkiego Konserwatora Zabytków w Zielonej Górze z dnia 2.01.1950 roku, stanowiącego trwałą ruinę. Przemurowano koronę murów wschodniej części skrzydła południowego, uzupełniono ubytki, naprawiono spękania. Ponadto, wykonano badania i prace konserwatorskie i restauratorskie przy kamiennych kolumnach sali reprezentacyjnej skrzydła południowego, zwanej ogrodową, wpisanych do rejestru zabytków ruchomych pod

Piaskowcowe kolumny były dotychczas składowane na terenie zamku, ułożone pod drzewami, w południowej części, przy dawnym barokowym ogrodzie. Były niekompletne, połamane, ze znaczącymi uszkodzeniami mechanicznymi i licznymi ubytkami. Zły stan zachowania kamieniarki, spowodowany długotrwałymi procesami destrukcyjnymi, zagrażał istnieniu oderwanych od pierwotnego miejsca ekspozycji elementów. W związku z powyższym za konieczne uznano podjęcie kompleksowych prac konserwatorskich oraz powtórne ustawienie kolumn na historycznym miejscu. W wyniku prac uzupełniono brakujące bazy, a w miejsca, w których częściowo nie zachowały się trzony, wprowadzono gładki kamień dla ukazania historycznej kompozycji.

nr 4/B/70 poz. 4. Kolumny poddano anastylozie i ustawiono w miejscu pierwotnej ekspozycji w sali ogrodowej, na uprzednio przygotowanej nawierzchni.

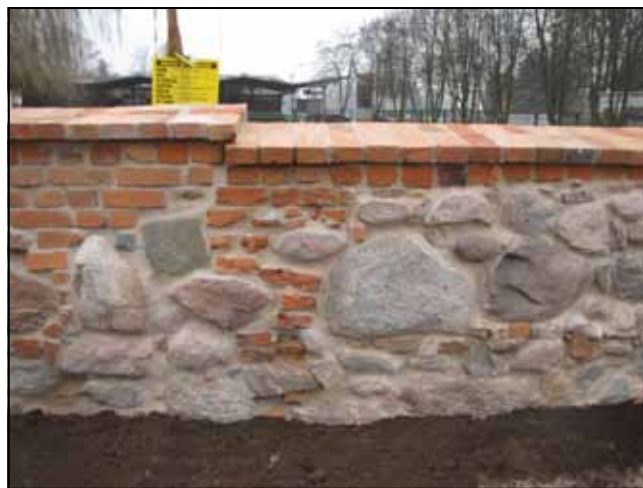
Do dnia dzisiejszego zachowały się resztki obwarowań w postaci fragmentu muru północnego odcinka z relikdami baszty, o których wyglądzie i przebiegu informują źródła ikonograficzne oraz kartograficzne. Relikty murów i baszty zbudowane są z kamienia polnego i cegły w układzie gotyckim, wiązanych zaprawą wapienną. Partie zrekonstruowane w 1965 roku wymurowano na zaprawie wapienno-cementowej. Średniowieczne umocnienia Kro-

Celem inwestycji jest zabezpieczenie zabytku przed dalszą degradacją, negatywnym skutkiem oddziaływania niszczących czynników wewnętrznych i zewnętrznych (m.in. wadliwie wykonanych w 2. poł. XX w. wtórnych uzupełnień z cegły dziurawki układanej na zaprawie cementowej) oraz poprawa jego estetyki.

Zakres dotychczas przeprowadzonych prac obejmował usunięcie roślinności porastającej koronę i lico, oczyszczenie lica metodą ścierno-strumieniową, uzupełnienie brakujących kamieni i cegieł za pomocą materiału budowlanego (w tym odzyskanego), nawiązującego do istniejącego pod względem formatu, faktury i kolorystyki. Naprawiane lico zostało wzmocnione preparatem na bazie estrów kwasu krzemowego. Wykonano również prace polegające na wypełnieniu szczelin i rys w jego konstrukcji za pomocą zaprawy mineralnej. Przemurowana również została korona murów na elastycznej izolacji szlamowej, którą nakryto czapą ceglana z jednej warstwy cegły. Powyższe działania były prowadzone pod nadzorem osoby posiadającej kwalifikacje zawodowe w zakresie konserwacji i restauracji zabytków.

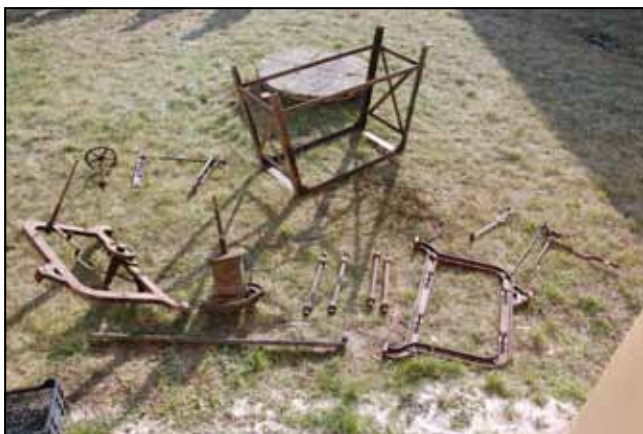
Rozpoczęte zostały prace związane z naprawą i uruchomieniem mechanizmu zegara wieżowego w kościele w Jabłonowie. Prace obejmować będą m.in. oczyszczenie i zabezpieczenie poszczególnych elementów mechanizmu zegara, a także odtworzenie brakujących części. W celu

pełnego zabezpieczenia zabytku wykonane zostaną prace naprawcze przy szafie zegarowej. Mechanizm zegara wieżowego w Jabłonowie wykonany został przez warsztat śląski na przełomie XIX i XX w. Składa się z dwóch głów-

nych zespołów – mechanizmu chodu z dwustopniową przekładnią oraz mechanizmu bicia godzin. Mechanizm zegara wieżowego o napędzie obciążnikowym umieszczony został w drewnianej szafie we wnętrzu wieży.

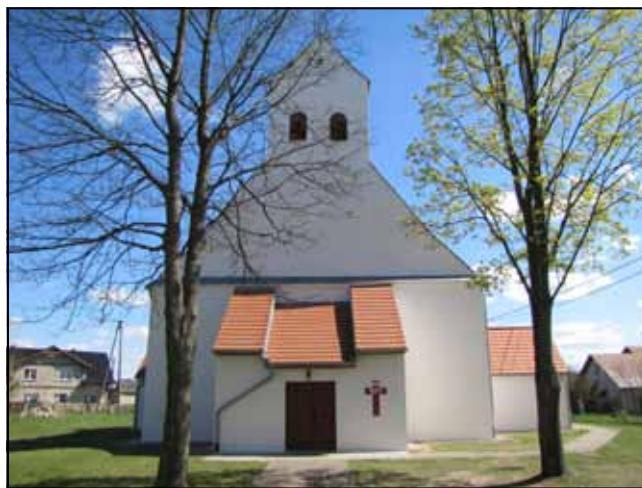
Zakończono prace związane z remontem elewacji kościoła filialnego pw. Najświętszego Serca Pana Jezusa w Rybakach. Roboty budowlane obejmowały m.in. usunięcie zawilgoconych i uszkodzonych tynków w dolnych partiach elewacji, uzupełnienie ubytków tynków, a także malowanie elewacji oraz drewnianych żaluzji w wieży. W ramach remontu wykonano wokół murów kościoła zwirową opaskę. Prace poprzedzone zostały wykonaniem

sondażowych badań konserwatorskich na elewacjach. Kościół filialny pw. Najświętszego Serca Pana Jezusa w Rybakach został wzniesiony w 2. poł. XVII w. w konstrukcji szkieletowej. W XVIII w. budowla została obmurowana murem ceglany, wzmocnionym stalowymi kotwami i otynkowana. Jednonawowa świątynia zamknięta od wschodu trójbocznie nakryta jest dachem wielospadowym. Do jego zachodniej elewacji przylega kruchta, ponad którą w połaci dachu znajduje się niewielka wieża, nakryta dachem dwuspadowym.
