# **LUBUSKIE MATERIAŁY KONSERWATORSKIE**

**Tom 12**

**2015**

**Wojewódzki Urząd Ochrony Zabytków  
w Zielonej Górze**

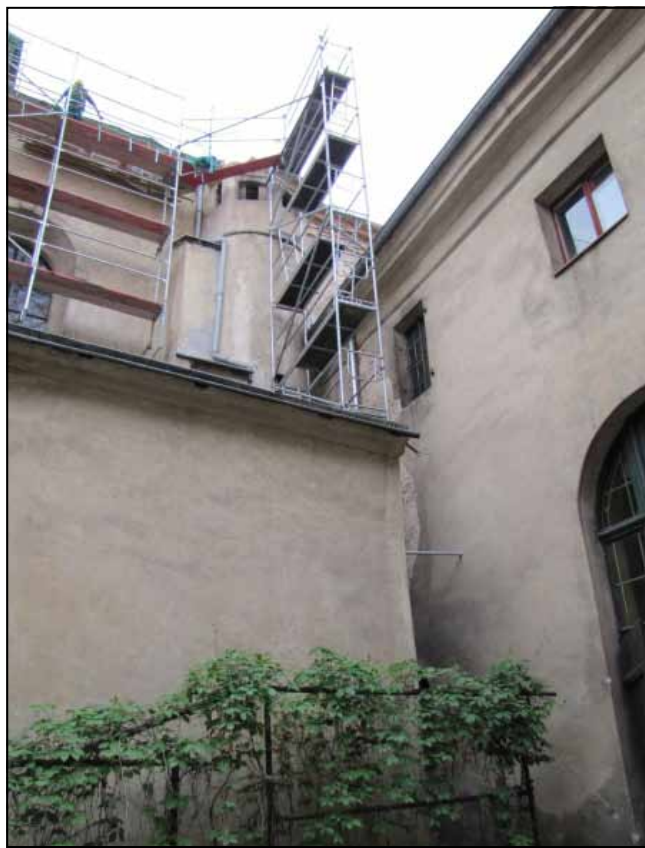
Rozpoczęto kolejny etap remontu dachu kościoła parafialnego pw. Wniebowzięcia NMP w części nawowej. Roboty budowlane obejmować będą demontaż pokrycia dachowego z miedzi i dachówki, a następnie wykonanie

nowego pokrycia z dachówki ceramicznej karpiówki. Prace obejmować będą także wymianę rynien i rur spustowych oraz obróbek blacharskich. Ponadto, wykonane zostaną stosowne wzmocnienia uszkodzonych elementów konstrukcji więźby dachowej.

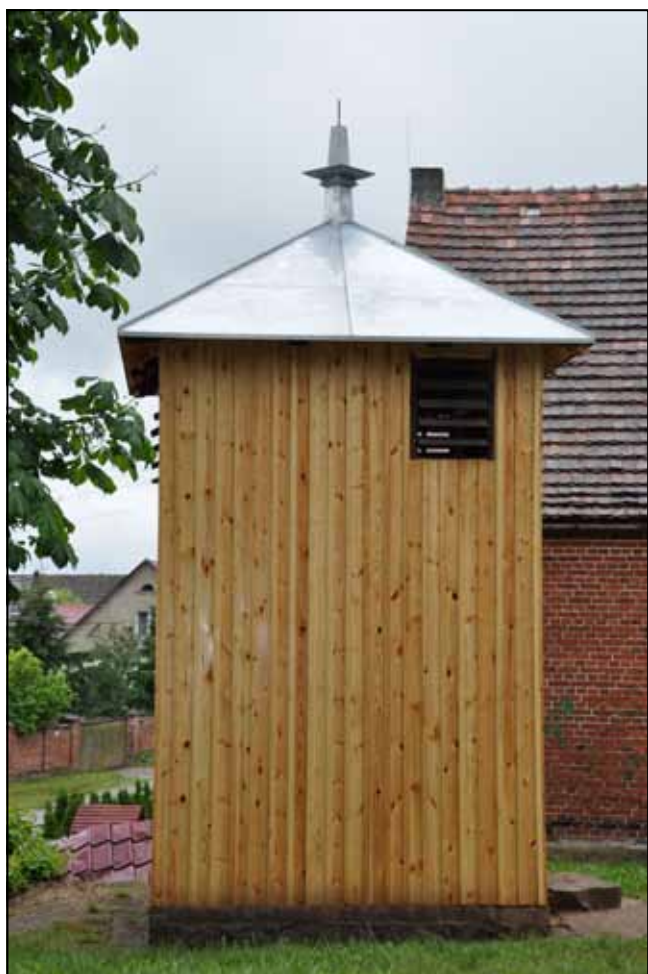
Zakończony został remont drewnianej dzwonnicy przy kościele filialnym pw. Chrystusa Króla w miejscowości Borów, gm. Świebodzin. Prace polegały na wykonaniu nowego odeskowania ścian przy użyciu desek sosnowych, z powtórzeniem oryginalnego sposobu oszalowania oraz zachowaniem historycznych otworów akustycznych, remoncie dachu wraz z wykonaniem nowego pokrycia, odtworzeniu deskowych drzwi, naprawie zniszczonych połączeń ciesielskich konstrukcji nośnej i więźby dachowej z wymianą zniszczonych kołków akcyjowych, remoncie podmurówki, naprawie i uzupełnieniu oryginalnych żaluzji w otworach akustycznych wraz z mechanizmem otwierania oraz naprawie i uzupełnieniu wewnątrz dzwonnicy.

Konieczność wykonania remontu dzwonnicy podyktowana była złym stanem obiektu. Nieszczelności w pokryciu dachowym oraz w oszalowaniu ścian powodowały zaciekanie wód opadowych do wnętrza i niszczenie zabytkowej konstrukcji oraz wpływały negatywnie na walory estetyczne zabytku.

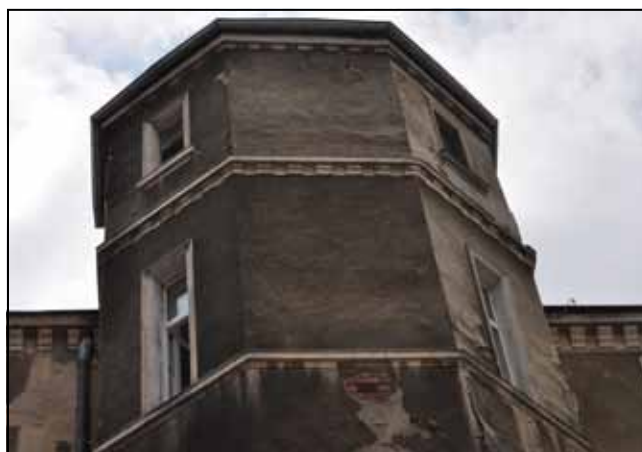
Trwa remont budynków A, B i C należących do Lubuskiego Ośrodka Rehabilitacyjno-Ortopedycznego przy ul. Zamkowej w Świebodzinie. Pochodzące z przełomu XIX i XX wieku oraz z lat 30. wieku XX, zabytkowe budynki Lubuskiego Ośrodka Rehabilitacyjno-Ortopedycznego są elementem historycznej zabudowy ulic Zamkowej i Szpitalnej, zaś ich elewacje frontowe tworzą pierzeje u zbiegu obu ulic. Wykonanie remontu obiektów

było konieczne z uwagi na bardzo zły stan zachowania elewacji, w szczególności ich górnych i dolnych partii, gdzie tynki i detal architektoniczny zostały niemal całkowicie zniszczone. Podczas prac odtwarzany jest oryginalny wygląd elewacji oraz konserwowany i odtwarzany sztukatorski detal architektoniczny. Podczas prac wykonana zostanie także pełna konserwacja ceramicznej figury św. Józefa, zdobiącej fasadę dawnego Domu Zakonnego Sióstr Boromeuszek, który obecnie stanowi jeden z obiektów LORO. Prace przy rzeźbie wykonywane są przez dyplomowanych konserwatorów dzieł sztuki.

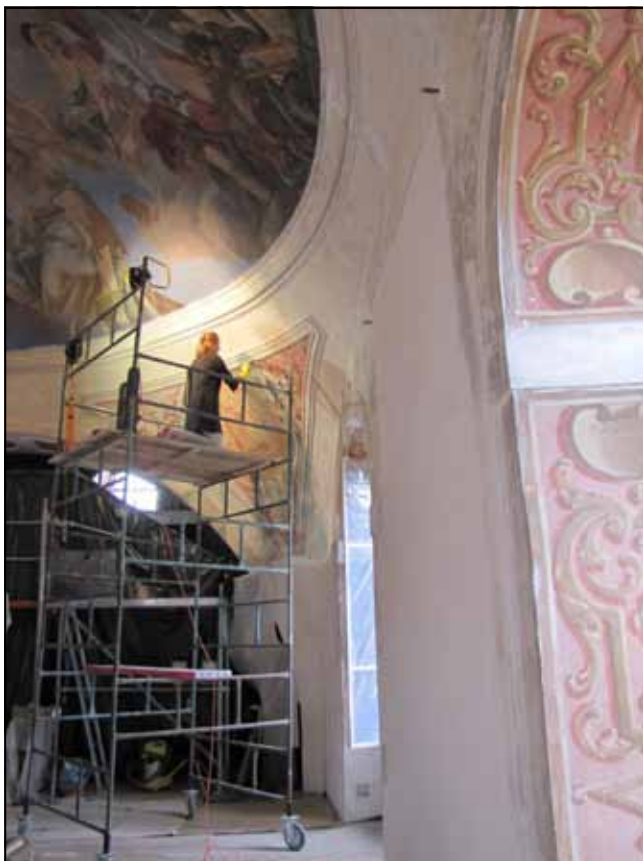
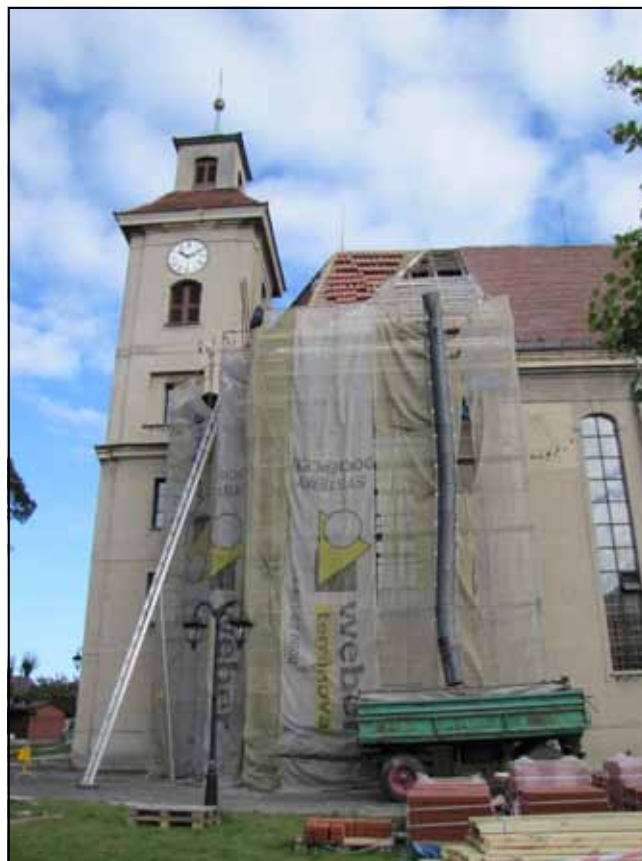
Rozpoczęty został remont dachu kościoła. Inwestycja obejmuje południowe połacie dachu. W ramach prac wykonane zostaną m.in. roboty budowlane polegające na naprawie i wzmocnieniu uszkodzonych elementów więźby

dachowej oraz wymianie pokrycia dachowego z dachówki ceramicznej karpiówki. Prace dofinansowane zostały ze środków Ministra Kultury i Dziedzictwa Narodowego.

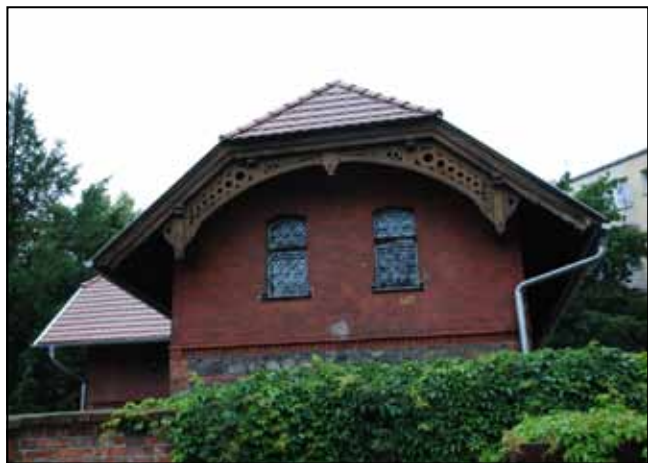
Zakończono remont dachu tzw. Domku Portiera przy ul. Szprotawskiej 24 w Żaganiu. W ramach prac wykonano wymianę dachówki ceramicznej wraz z obróbkami bla-

charskimi, rynnami i rurami spustowymi. Ponadto uzupełniono ubytki desek w strefie podokapowej oraz naprawiono korony kominów murowanych z cegły.

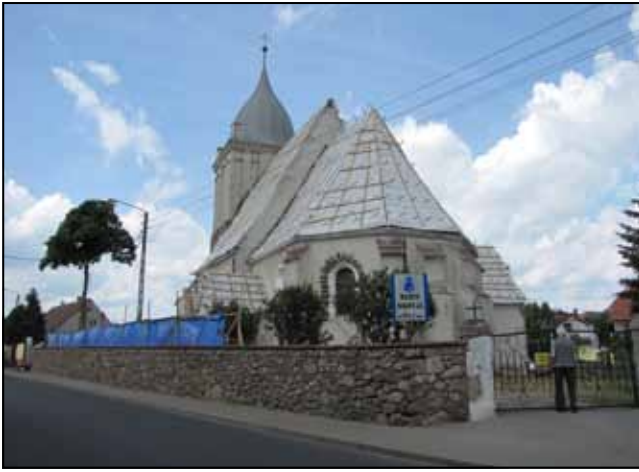
Trwa kolejny etap remontu dachu kościoła w Świdnicy, który obejmuje swym zakresem elewacje wieży i dach nad korpusem nawowym oraz kruchtą i zakrystią. W roku ubiegłym wykonano prace w obrębie hełmu wieży, zmieniając jej nieszczelne pokrycie z blachy ołowianej na blachę tytanowo-cynkową, spatynowaną, dzięki czemu udało się utrzymać dawny charakter zabytku. W roku bieżącym prace są kontynuowane i obejmują m.in.: wymianę wszystkich zniszczonych końcówek belek stropowych i innych uszkodzonych i osłabionych elementów więzby dachowej przy użyciu analogicznego materiału i sposobu łączenia, wykonanie niezbędnych wzmocnień konstrukcji, impregnację całości konstrukcji drewnianej, wykonanie nowych łąt, wymianę pokrycia dachowego na nowe, wykonane z dachówki ceramicznej karpiówki układanej w koronkę oraz zamontowanie rynien i rur spustowych. Jednocześnie wykonano badania konserwatorskie elewacji wieży, mające na celu ustalenie ich historycznej kolorystyki. Na podstawie wyników badań wykonano remont elewacji wieży w gamie jasnych kolorów zbliżonych do naturalnego tynku, z lekko podkreślonym ciemniejszym odcieniem detalem architektonicznym, co pozwoliło na

wydobycie artykulacji ścian wieży. W trakcie przygotowań do remontu dachu natrafiono na dawne dachówki, niektóre datowane, noszące znaki producenta, co stanowi interesujący przykład rozwoju techniki. Dachówki te zostały zabezpieczone na miejscu. Również natrafiono na „podpisy” wykonawców poprzednich prac remontowych wraz z datami ich przeprowadzenia, m.in. w 1870, 1976, co również zostało udokumentowane i zachowane.

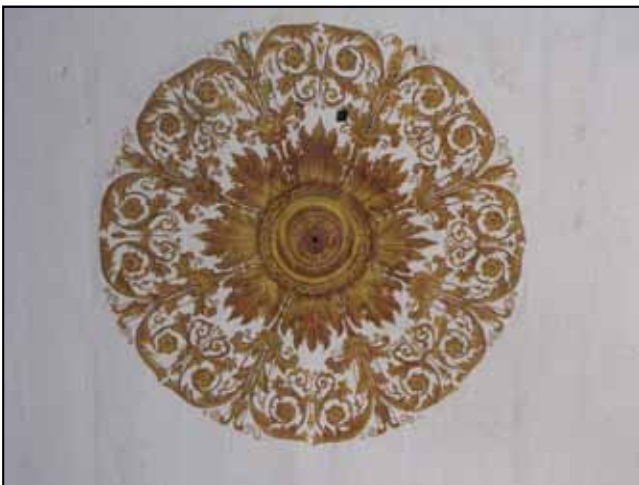
Zakończono prace polegające na renowacji, rekonstrukcji i konserwacji drewnianego stropu pozornego z polichromią w kościele filialnym pw. Matki Boskiej Częstochowskiej w Zatoniu, wpisanym do rejestru zabytków pod nr L-184/A. Kościół ewangelicki, obecnie rzymskokatolicki kościół filialny pw. Matki Boskiej Częstochowskiej w m. Zatonie, powstał w 1765 roku jako obiekt w konstrukcji szachulcowej z wypełnieniem ceglany. W latach 1865-1866 został rozbudowany o murowaną wieżę. W tym samym okresie rozpoczęto wymianę istniejącej konstrukcji na murowaną. Proces całkowitej wymiany fachwerku zakończony został na początku XX w. Kościół jest budowlą salową, bez wyodrębnionego prezbiterium.

Wewnątrz zachowała się drewniana, jednokondygnacyjna, wsparta na słupach empora, obiegająca całe wnętrze z wyjątkiem części ołtarzowej. Nad wejściem głównym usytuowany jest chór muzyczny z prospektem organowym z 1799 roku. Wnętrze nakrywa deskowe sklepienie pozorne, które w latach 60. XX w. obito laminowanymi płytami pilśniowymi.

Podczas prowadzenia prac renowacyjnych przy prospekcie organowym w 2013 roku, nad chórem muzycznym zdjęto płyty pilśniowe i odkryto fragment deski z malowanym motywem floralnym. Po zdjęciu pozostałych płyt pilśniowych ze stropu nad nawą odkryto trzy malowane rozety. W wyniku przeprowadzonych prac wzmocniono konstrukcję stropu i przywrócono jego historyczny wygląd. Prace konserwatorskie doprowadziły do wzmocnienia zabytkowej substancji, ucytelnienia jej formy oraz przywrócenia walorów estetycznych i artystycznych.

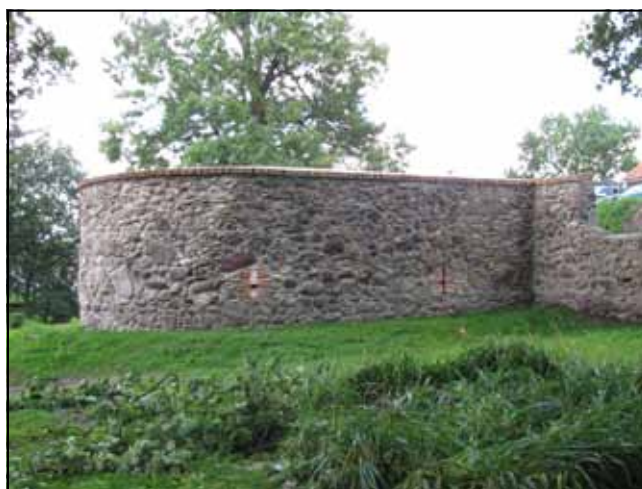
Basteja przy ul. Obywatelskiej wzniesiona na rzucie podkowy o długości 13 m i szerokości 9,5 m, stanowi największą tego typu budowlę w obrębie murów obronnych Koźuchowa. W 2010 roku miała miejsce katastrofa budowlana, w wyniku której zawaleniu uległa południowa część bastei. Prowadzone badania architektoniczne i archeologiczne oraz roboty budowlane prowadzone od 2013 roku pozwoliły odsłonić wnętrze bastei, podziemne relikty muru wewnętrznego, rozebrano również wtórne nadbudowy. Dr inż. arch. Andrzej Legendziewicz przeprowadził badania architektoniczne bastei, w wyniku których odsłonięto i zinwentaryzowano m.in. relikty strzelnic oraz poziom muru średniowiecznego. W wyniku tych odkryć dokonano weryfikacji początkowego zamierzenia w zakresie formy i sposobu ekspozycji obiektu według projektu autorstwa dra inż. arch. Macieja Małachowicza.

W wyniku zrealizowanych prac dokonano odbudowy bastei do wysokości przyległego muru kurtynowego, wybrano wtórny nasyp ziemny wraz z wykonaniem nowej nawierzchni we wnętrzu obiektu, na obniżonym poziomie, zbudowano pochylnię ze schodami i ukształtowano teren w formie skarpy. Odtworzono również odkryte strzelnice, a w linii muru zaznaczono jego historyczny poziom i część odbudowywaną, dla zachowania prawdy historycznej.

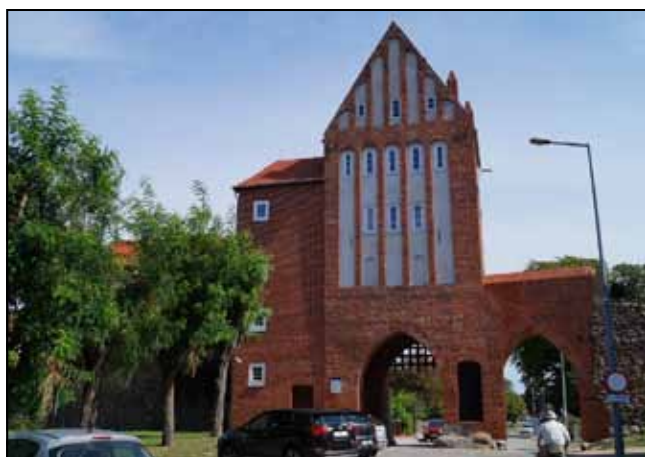
W Strzelcach Krajeńskich zakończono prace konserwatorskie i roboty budowlane przy średniowiecznej Bramie Młyńskiej i fragmencie murów miejskich. Inwestycja obejmowała również przylegający do bramy modernistyczny budynek z 1916 roku mieszczący klatkę schodową. Prace polegały m.in. na: usunięciu starych spoin na zaprawie cementowej w elewacjach bramy i w licu muru obronnego, oczyszczeniu powierzchni muru z brudu i nagaru, odgrzybianiu ścian ceglanych, odsalaniu, przemurowaniu uszkodzonych fragmentów muru, uzupełnieniu

brakujących kamieni i cegieł, uzupełnieniu i wzmocnieniu uszkodzonych cegieł, spoinowaniu murów z cegły i kamienia zaprawą wapienno-trasową w kolorze starego wapna, przemurowaniu korony partii muru obronnego, odtworzeniu tynków wapiennych w blendach umieszczonych w elewacjach i w szczytach bramy, a także zmianie sposobu odprowadzenia wody opadowej przy elewacji północnej.

Przyczyną podjęcia prac był pogarszający się stan techniczny zabytku, wynikający z zastosowania do przemurowań i spoinowania zapraw cementowych, a także zniszczenia mechanicznego cegły oraz ubytków poszczególnych cegieł i kamienia. Taki stan rzeczy powodował zawilgocenie partii elewacji, rozwój grzybów i glonów oraz odsłonięcie miąższu muru i swobodne przenikanie wody opadowej do jego struktury.

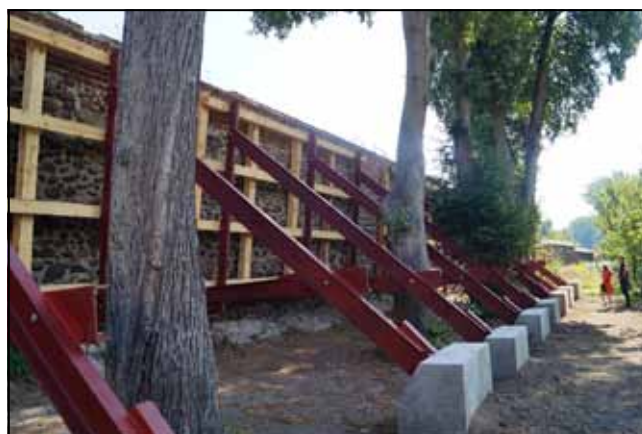
W Ośnie Lubuskim wykonano doraźne zabezpieczenie wychylonego odcinka średniowiecznych murów miejskich i zabezpieczono zniszczony łęk Furty Kapłańskiej. Przedmiotem zabezpieczenia był południowo-zachodni odcinek muru, wykonany z kamienia i cegły ceramicznej, o długości 47,95 m i wysokości 5,8 m. Mur na całej długości odcinka uległ silnemu wychyleniu na zewnątrz, a od strony wewnętrznej w jego strukturze znajduje się nad poziomem terenu pęknięcie o znacznej rozwarości. Według sporządzonej wcześniej ekspertyzy budowlanej przyczyną wychylenia może być jednostronne osiadanie fundamentu posadowionego na piaskach średnich, na ogół średnio zagęszczonych, przy wysokich stanach wody gruntowej. Przyczyną wychylenia jest również proces starzenia się materiału użytego do jego wybudowania oraz mała wytrzymałość na naprężania rozciągające. Dodatkową przyczyną tego stanu rzeczy może być rozbiórka w XIX wieku narożnej baszty, która usztywniała jego strukturę.

W pierwszej kolejności wykonano posadowienie za pomocą mikropali dla konstrukcji wsporczej złożonej z 12 oczepów. Następnie dokonano przysunięcia do muru zmontowanej wcześniej stalowej konstrukcji i montażu w oparciu o drewniane słupy i rygle. W końcowym etapie dokonano likwidacji szczelin za pomocą klinów, dokręcenia śrub w połączeniach w celu likwidacji luzów i ułożenia spoin na stykach elementów. Zarazem podparto uszkodzony łęk furty dwoma krążynami z drewna i podparto je słupkami przez podbicie drewnianymi klinami. Inwestorem była Gmina Ośno Lubuskie. Prace zostały wykonane m.in. dzięki środkom finansowym z dotacji Ministerstwa Kultury i Dziedzictwa Narodowego, Lubuskiego Wojewódzkiego Konserwatora Zabytków oraz Urzędu Marszałkowskiego.

W kolejnym etapie zakłada się wykonanie: docelowego podparcia muru systemem przypór od strony zewnętrznej, wzmocnienia podbudowy, przemurowania oraz wzmocnienia partii korony, a także wykonania niezbędnego uzupełnienia, przemurowania oraz uzupełnienia spoin zaprawą wapienną. Takie postępowanie jest jedynym możliwym, ponieważ częściowa lub całkowita rozbiorca oraz odtworzenie muru obronnego spowodowałyby wymianę substancji zabytkowej, zatarcie historycznych rozwiązań budowlanych i zarazem utratę autentyczności tego odcinka średniowiecznych fortyfikacji.

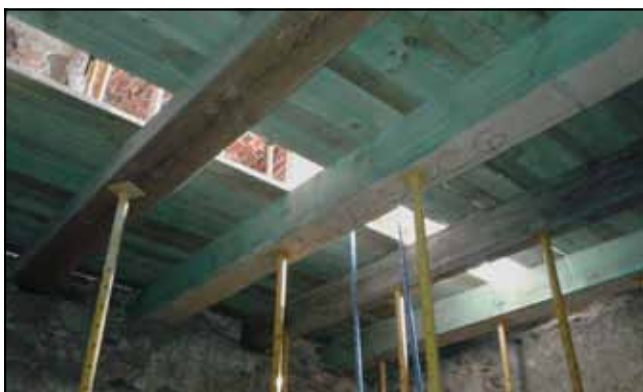
Rozpoczęto kolejny etap prac remontowych przy kościele parafialnym w Chotkowie. W ramach III etapu wykonywane zostaną m.in. prace w zakresie wymiany pokrycia dachowego na dachu zakrystii, naprawy i wymiany uszkodzonych elementów drewnianej konstrukcji we wnętrzu wieży.

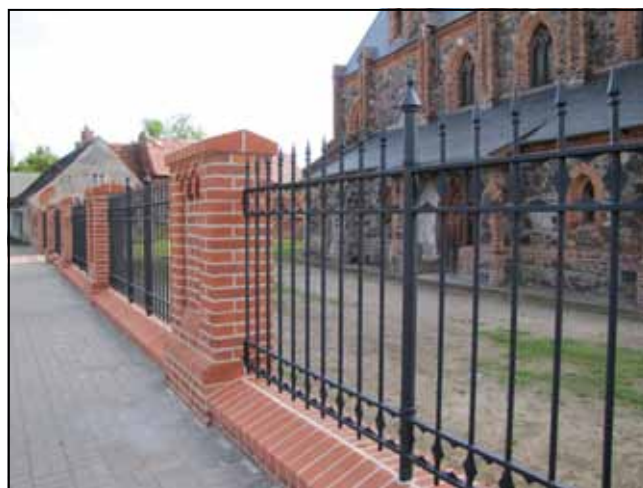
Rozpoczęto II etap prac związanych z remontem XIX-wiecznego ogrodzenia zespołu szpitalno-kościelnego, na odcinku przy kościele pw. Krzyża Świętego przy ul. Szprotawskiej w Żaganiu. Prace obejmować będą naprawę mu-

rowanej konstrukcji muru, uzupełnienie spoin i kształtek ceramicznych, odtworzenie zniszczonych partii muru wraz z wzmocnieniem fundamentów, a także wykonanie nowych, metalowych przęsł.

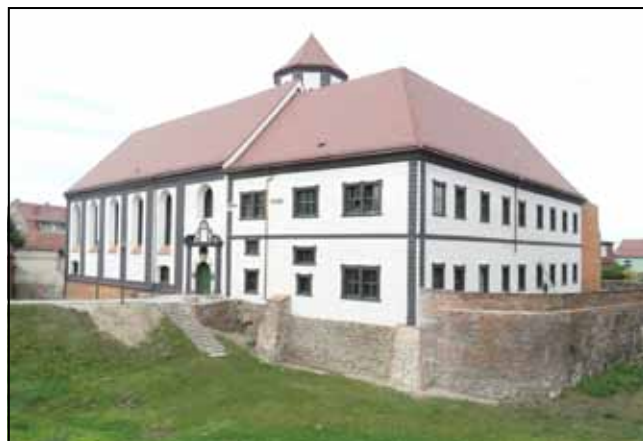
ku w Koźuchowie. Rozpoczęto je od wykonania badań stratygraficznych i laboratoryjnych. Na elewacji frontowej odkryto najcenniejsze relikty najstarszej części budowli, m.in. miejsca występowania gładów dawnego budynku bramnego, pochodzącego z XVI w. Ponadto natrafiono na dwie wnęki z częściowo zachowanym napisem, upamiętniającym rozbudowę zamku o budynek bramny, datowaną na lata 1580-1587. Na pozostałych elewacjach również odnaleziono wątki gotyckie ceglane z XV/XVI w. oraz wątki barokowe ceglano i kamienno-ceglane. Badaniom stratygraficznym poddano także portal kamienny z tynkowanym obramieniem.

Prace remontowo-konserwatorskie rozpoczęto od usunięcia tynków cementowych z XX w. oraz zdeintegrowanej cegły, pozostawiając śladowo zachowaną spoinę XVIII w. i starszą gotycką. Powierzchnię ścian pokryto środkiem stopującym sole, większe pęknięcia naprawiono poprzez tzw. szycia, ubytki w wątkach ceglanych i ceglano-kamiennych uzupełniono materiałem zbliżonym pod względem składu, nasiąkliwości i porowatości. W przypadku wątku ceglano-ceglanego przeznaczonego do ekspozycji uzupełnienia w cegle i spoinie scalono kolorystycznie. Do wysokości około 1,5 metra nad poziomem gruntu nałożono tynki renowacyjne, solochłonne w technologii WTA. Na całym licu ścian wykonano tynki mineralne z opracowaniem na szorstko, zagładzane rękawicą o fakturowanej powierzchni. Partie cokołów kamiennych na elewacji północnej i jej wschodniej części poddano pracom konserwatorskim, eksponując ich wątek murów. Malowanie elewacji zostało wykonane według projektu i po wykonanych próbach. Przywrócono kolorystykę ustaloną na podstawie badań konserwatorskich – złamaną biel na płaszczyźnie elewacji i grafitową szarość na detalu architektonicznym. W miejscach, gdzie występowały zamurowania okien, wykonano iluzjonistycznie namalowaną stolarkę okienną. Odkrytą inskrypcję poddano zabiegom konserwatorskim i wyeksponowano na elewacji frontowej zamku. Wykonano także konserwację portalu bramnego w części tynkowanego i kamiennego. Wykonano rekonstrukcję polichromii zarówno na herbie portalu, jak i na węgarach zgodnie z ikonografią w sposób laserunkowy. W miejscu zdemontowanych okien zamontowano nową stolarkę okienną. Dziedziniec wyłożono nowym brukiem kamiennym.

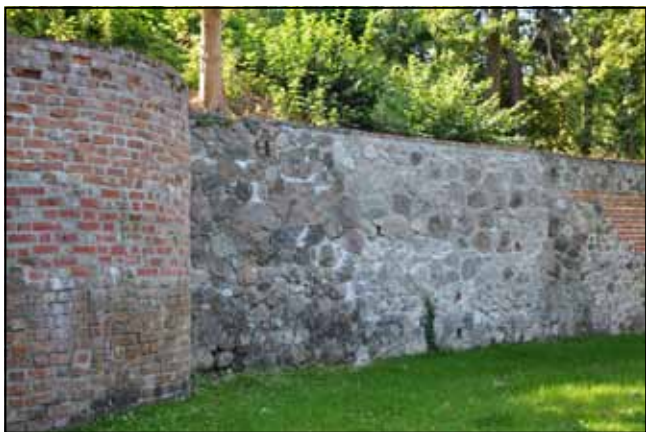
Uszkodzenie muru zostało zgłoszone Lubuskiemu Wojewódzkiemu Konserwatorowi Zabytków przez będącą właścicielem zamku i murów obronnych Gminę Łagów w dniu 17 lutego 2015 roku. W dniu następnym przeprowadzono kontrolę, a następnie wydano zalecenia pokontrolne, w których zobowiązano właściciela do zabezpieczenia zabytku. Realizując zalecenia, Gmina zleciła opracowanie projektu budowlanego, obejmującego wykonanie robót mających na celu odbudowę i remont uszkodzonego fragmentu muru, który przedłożono do uzgodnienia w kwietniu br. Po przeanalizowaniu projektu uznano, że zaproponowane w nim rozwiązania są zgodne z zaleceniami pokontrolnymi oraz prawidłowe pod względem konserwatorskim, w związku z czym wydano pozwolenie, zaś Gmina przystąpiła do realizacji prac. Po ich zakończeniu dokonano odbioru robót, potwierdzając ich wykonanie zgodnie z zatwierdzoną dokumentacją projektową.

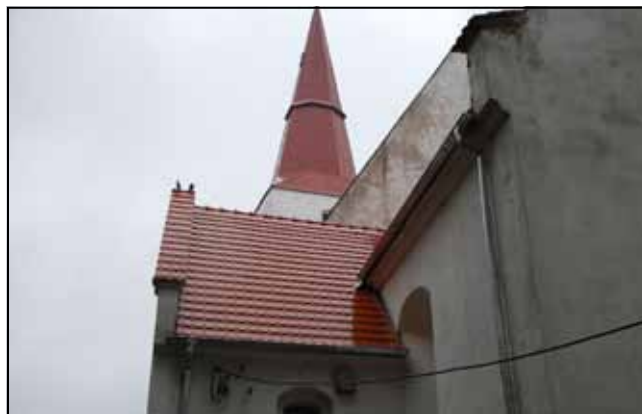
Zakończony został I etap robót budowlanych polegający na zabezpieczeniu uszkodzonej konstrukcji więźby

dachowej nad nawą kościoła. W ramach prac wykonano także wymianę pokrycia dachów nad prezbiterium, zakrystią i kaplicą wraz z wykonaniem nowego systemu odprowadzania opadów atmosferycznych.

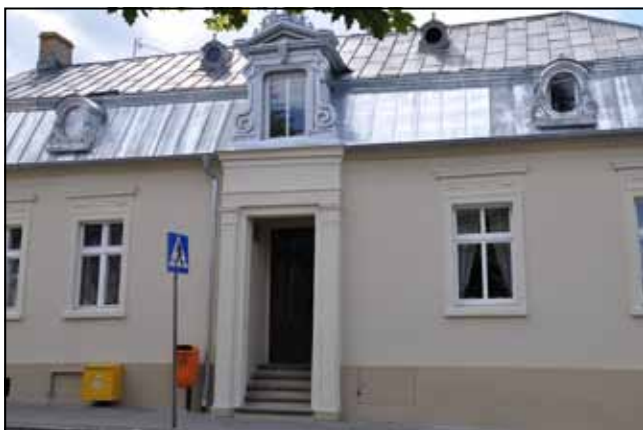
Zakończono remont elewacji frontowej budynku przy ul. Żymierskiego 15 w Świebodzinie, której przywrócono pierwotną kolorystykę oraz odtworzono uszkodzone elementy detalu architektonicznego. Neobarokowy, murowany, nakryty dachem mansardowym budynek mieszkalny

stanowi element historycznej zabudowy zachodniej pierzei ul. Żymierskiego. Obiekt zachował pierwotną formę, na elewacjach zachował się detal architektoniczny. Dach zdobią dekoracyjne lukarny. Budynek jest wpisany do rejestru zabytków.

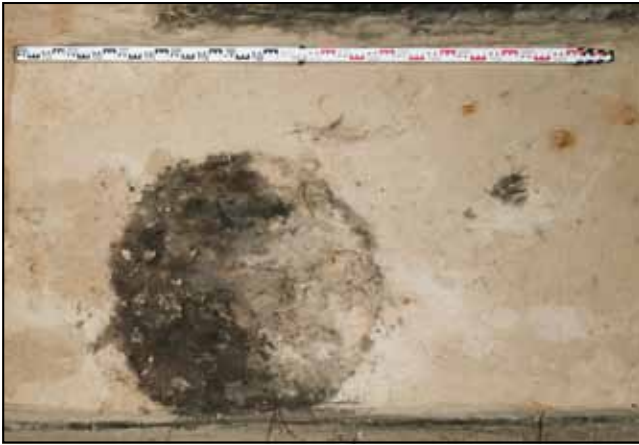
Ryc. 3. Lubniewice, stan. 9, gm. Lubniewice, pow. sulęciński, woj. lubuskie. Wykop 4/15 – obiekt 10 (fot. B. Kowalewska).

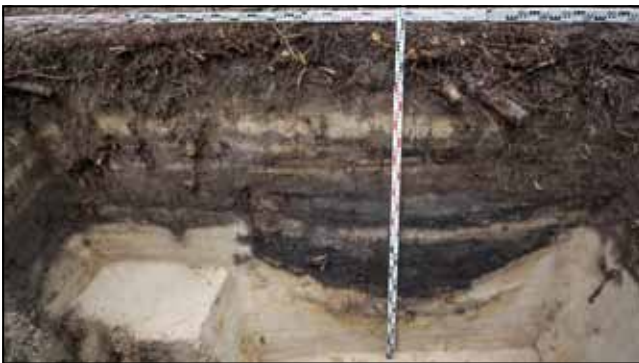
Ryc. 4. Lubniewice, stan. 9, gm. Lubniewice, pow. sulęciński, woj. lubuskie. Wykop 1/15 – profil południowy z odsłoniętymi nawarstwieniami kulturowymi (fot. R. Kaźmierczak).

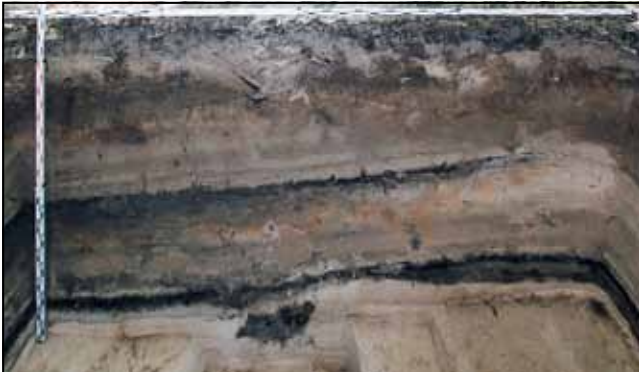
Ryc. 5. Lubniewice, stan. 9, gm. Lubniewice, pow. sulęciński, woj. lubuskie. Wykop 2/15 – profil południowy z odsłoniętymi nawarstwieniami kulturowymi (fot. R. Kaźmierczak).

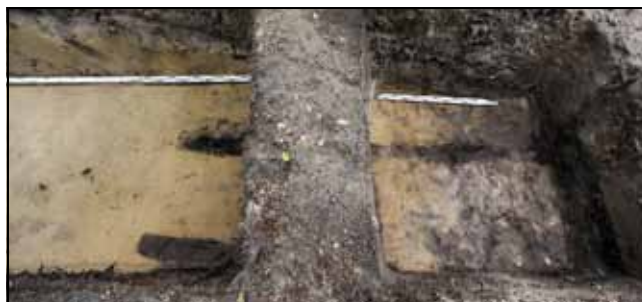
Ryc. 6. Lubniewice, stan. 9, gm. Lubniewice, pow. sulęciński, woj. lubuskie. Wykop 3/15 – rzut dna z odsłoniętymi negatywami dranic lub belek (fot. R. Kaźmierczak).

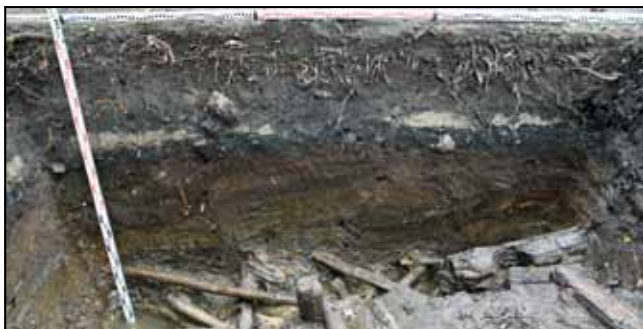
Ryc. 8. Lubniewice, stan. 10, gm. Lubniewice, pow. sulęciński, woj. lubuskie. Wykop 3/14 – profil południowo-zachodni z odsłoniętymi nawarstwieniami kulturowymi (fot. R. Kaźmierczak).

ceramiki naczyniowej, zaklasyfikowanej ze względu na cechy morfologiczno-stylistyczne m.in. do typu Tornow i Menkendorf. Jej stosunkowo jednolitą strukturę jedynie w ramach wykopu 5/15 rozdzielała warstwa z dużą ilością spalenizny i węgla drzewnych, prawdopodobnie rozgraniczająca kolejny poziom osadniczy. Najniższe poziomy o antropogenicznej genezie wyróżniono w postaci jasnożółtych piasków ilastych i jasnobrunatnych glin lekkich, załegających bezpośrednio nad calcem.

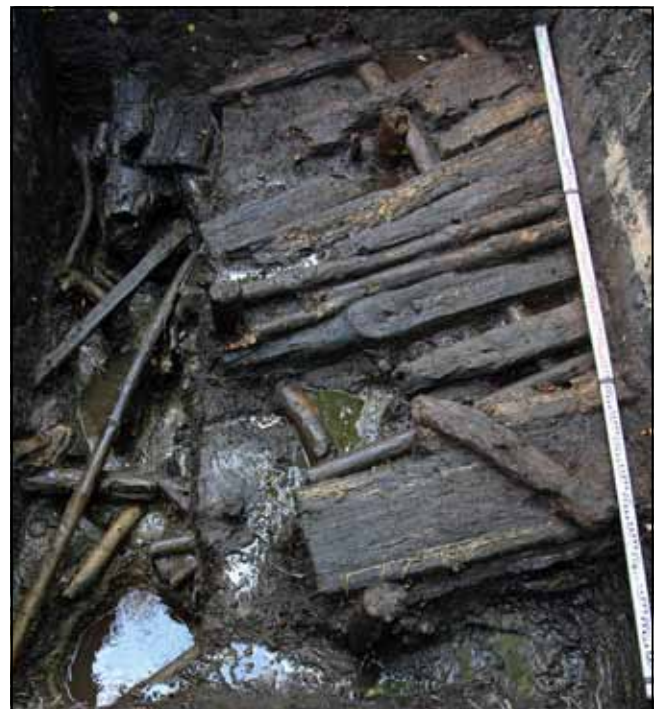
Ryc. 9. Lubniewice, stan. 10, gm. Lubniewice, pow. sulęciński, woj. lubuskie. Wykop 3/14 – drewniane konstrukcje domniemanych pomostów (fot. R. Kaźmierczak).

rokości 1,6 m (ryc. 9). Wszystkie elementy przylegały ściśle do siebie, tworząc rodzaj stosunkowo równej, częściowo nadpalonej nawierzchni. Dodatkowo zastabilizowano je załegającymi poniżej w układzie poprzecznym dwoma okrągłakami oraz palami o średnicy 12-14 cm, wbitymi wzdłuż zewnętrznej krawędzi domniemanego pomostu i mniejszymi palikami nieregularnie umieszczonymi pomiędzy jego poszczególnymi elementami. Z tym samym poziomem osadniczym związana była również linia burty uchwycona w wykopie 5/15, która wyznaczała pierwotną granicę wyspy, cofniętą w stosunku do obecnego brzegu o około 6 m (ryc. 10). Poniżej tej warstwy załegał kolejny poziom piasków jeziornych stopniowo wypływających się na linii burty, a pod nim kolejna warstwa o organicznym substracie złożona z murszy, torfów, nieregularnie załegających konarów oraz gałęzi, rozłożonej trzciny, mchów, fragmentów kości zwierzęcych i poroża oraz ułamków częściowo obtaczanej

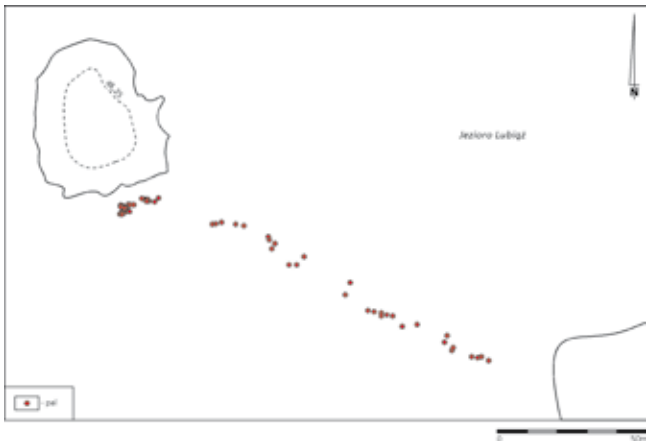
Ryc. 11. Lubniewice, stan. 10, gm. Lubniewice, pow. sulęciński, woj. lubuskie. Planigrafia relikwów przeprawy mostowej i pali w strefie przybrzeżnej wyspy (oprac. R. Kaźmierczak, T. Górzynski).

Poza strefą przybrzeżną wyspy badaniami objęto również obszar występowania reliktywów mostu zachowanych w postaci mocno zdegradowanych wierzchołków drewnianych pali. Zadokumentowano je w miejscu podwodnego garbu, usytuowanego pomiędzy południowo-wschodnim brzegiem wyspy a niewielkim cyplem położonym na wschodnim brzegu akwenu, w miejscu lokalizacji hotelu Woiński Spa. Jest to najkrótszy odcinek pomiędzy wyspą a lądem i jednocześnie naj płytszy, na którym głębokość akwenu nie przekracza 5 m, a więc stanowi najdogodniejsze

miejsce do funkcjonowania potencjalnej przeprawy mostowej. Łącznie na odcinku o długości około 105 m i w pasie o szerokości około 6 m zadokumentowano 30, głównie sosnowych pali. W ich obrębie znaleziono także pojedyncze fragmenty ceramiki naczyniowej, 8 żeleźcy toporów, 6 grotów włóczni, ostrogę, nożyki i żelazne tulejki, świadczące o wczesnośredniowiecznej chronologii tej przeprawy (X wiek). Datowanie to zweryfikowane powinno zostać w przyszłości wynikami analizy dendrochronologicznej materiału pobranego z relikwów mostu.

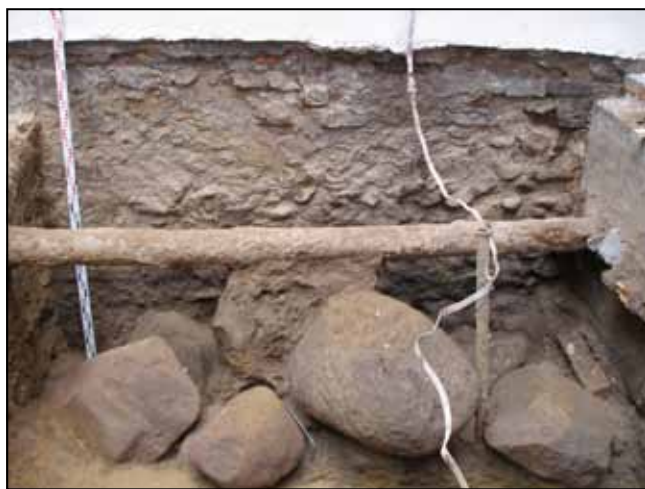
Ryc. 4. Kozuchów, zamek, dziedziniec, wykop nr I, ściana E wykopu, widoczny kamienny mur fundamentowy zamku piastowskiego oraz pozostałości kamiennej ławy fundamentowej pod przyporę domu gotyckiego. Fot. J. Lewczuk.

- Warstwa VI – lekko spiaszczona glina z domieszką żwiru i kamieni różnej wielkości, barwa warstwy żółta; w niej posadowiono kamienną ławę fundamentową przypory ściany zachodniej domu gotyckiego (por. ryc. 3, 4). Występują tu wyłącznie fragmenty ceramiki późnośredniowiecznej (datowanej ogólnie na XV wiek).

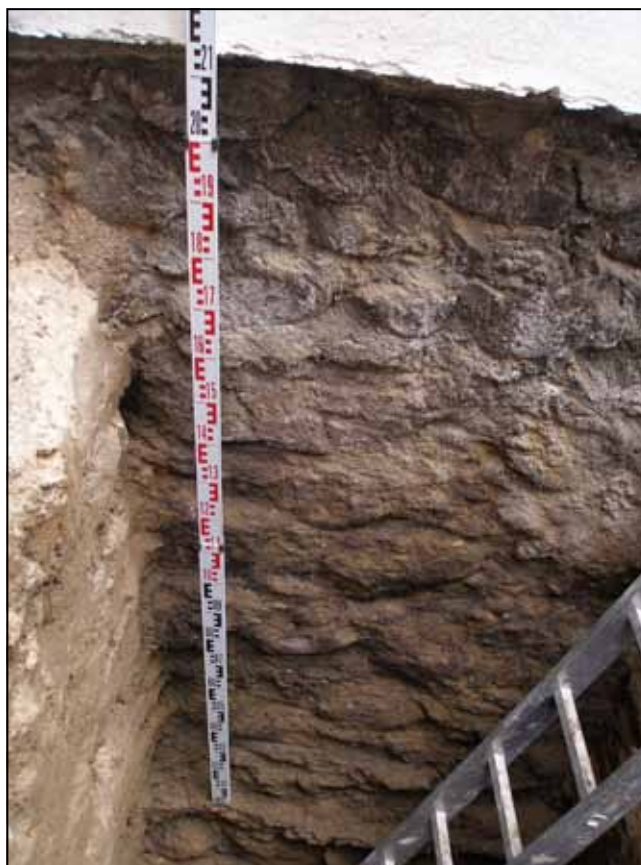
Ryc. 5. Kozuchów, zamek, dziedziniec, wykop nr II, ściana zachodnia domu gotyckiego w obrębie zamku piastowskiego, gł. 215 cm; łąta oparta na warstwie zaprawy cementowo-wapiennej (do tej gł. wykonano izolację pionową murów zamku w l. 70./80. XX w.). Fot. J. Lewczuk.

W odśloniętym licu ściany zachodniej domu gotyckiego, na głębokości około 215 cm, uchwycono poziomą warstwę wyrównawczą mocnej zaprawy cementowej – ślad po pracach z lat 70./80. XX w., gdy wykonano pionową izolację murów fundamentowych zamku (ryc. 5). Prace w wykopie zakończono na głębokości około 300 cm. Zasadniczym powodem takiej decyzji było pęknięcie cokołu ziemnego, podtrzymującego ciężką murowaną studnię osłaniającą okienko wentylacyjne pomieszczeń piwnicznych domu gotyckiego (ryc. 1). Dzięki bardzo szybkiemu zasypaniu wykopu i utwardzeniu pokładów ziemi udało się uniknąć grożącego niebezpieczeństwa.

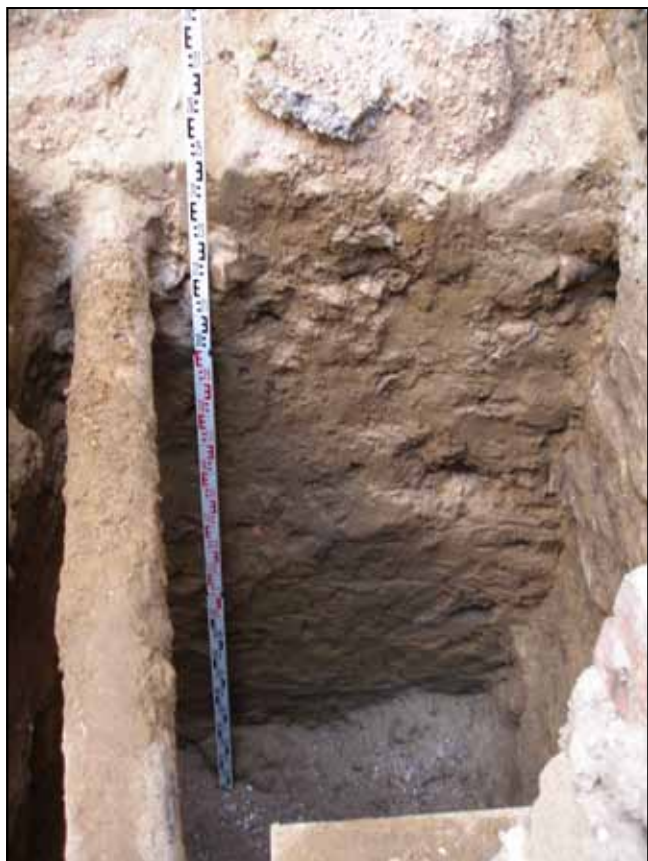
Ryc. 6. Koźuchów, zamek, dziedziniec, wykop nr II, profil N, widoczne przemieszane warstwy zasypiskowe powstałe w trakcie kolejnych prac remontowych w XIX i XX w. Fot. J. Lewczuk.

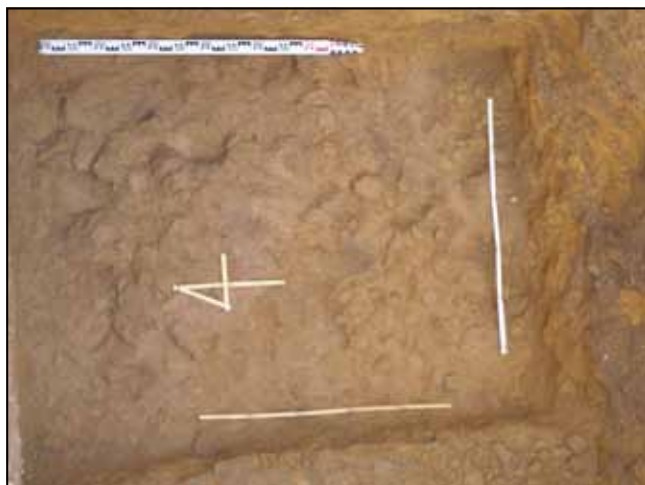
Ryc. 9. Koźuchów, zamek, dziedziniec, wykop nr III, dno wykopu na gł. od 215/222 do 232 cm, opadający powoli w kierunku północnym bruk kamienny na podbudowie z zaprawy piaskowo-wapiennej.

Wykop nr III (ryc. 7-13), o wymiarach około 255x255 cm, założono w części północnej dziedzińca, bezpośrednio na zachód od odkrytego kilka dni wcześniej szamba. Maksymalna głębokość wykopu wynosiła około 405 cm (sondaż o gł. 40-45 cm wykonany w spągu wykopu w żółtym piasku calcowym). Ze względów bezpie-

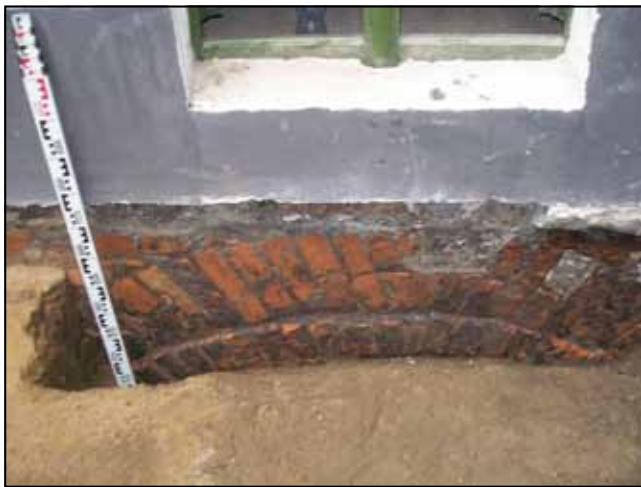
Ryc. 14. Koźuchów, zamek, dziedziniec, ściana W, część N, odsłonięty w dniu 27.08.2015 barokowy łęk ceglany – fragment historycznego wejścia do piwnic z narożnika NW dziedzińca zamkowego. Fot. J. Lewczuk.

W ostatnich dniach sierpnia br, w trakcie prac ziemnych związanych z modernizacją starej kanalizacji deszczowej oraz budową nowej nawierzchni dziedzińca, w narożniku NW obiektu, ściana W, odsłonięto fragment

zamurowanego barokowego wejścia do piwnic zamkowych (ryc. 14). Uchwycony odcinek łuku ceglano (cegły o wym. 28-29x13x7-7,5 cm łączone zaprawą wapienno-piaskową) ma dł. około 170 cm i jest zlokalizowany bezpośrednio poniżej współczesnego okna doświetlającego

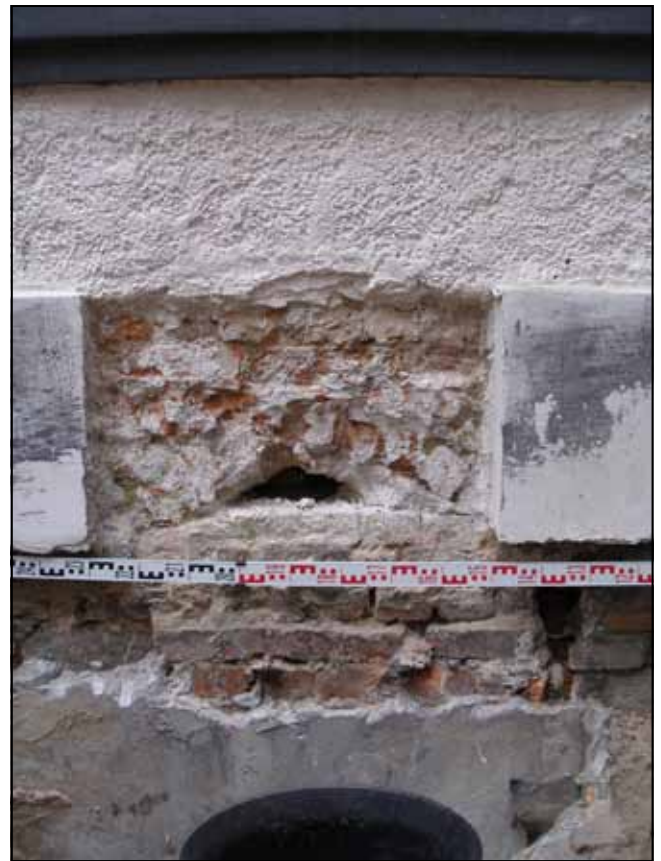
Ryc. 15. Koźuchów, zamek, dziedziniec, ściana E, część S, odsłonięte zamurowane gotyckie okienko w ścianie zachodniej domu gotyckiego. Fot. J. Lewczuk.

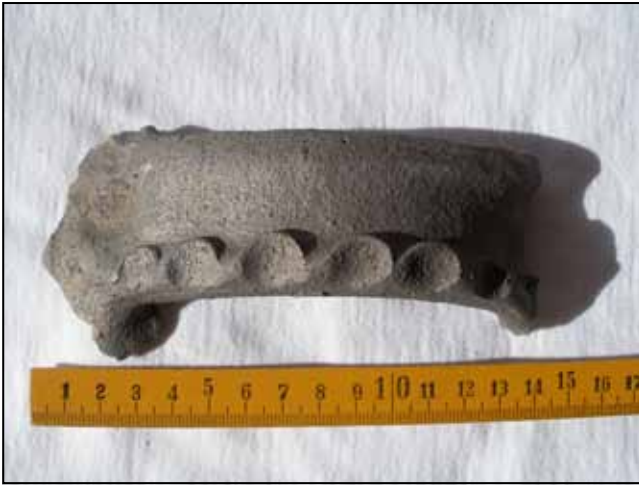
Ryc. 26. Koźuchów, zamek, dziedziniec, ceramika stalowoszarsza, ucho ozdobne pochodzące z dużego dzbana. Fot. J. Lewczuk.

Dzbanki – to grupa naczyń zaopatrzonych w ucha (ryc. 26), o bardzo charakterystycznie ukształtowanych szyjkach i wylewach. Możemy tu wyróżnić formy o wylewach cylindrycznych niepogrubionych – niskich (ryc. 22, nr 5) lub wysokich (ryc. 22, nr 2), kołnierzowatych, wyraźnie wyodrębnionych od lejkowato rozszerzającej się szyjki – proste (ryc. 22, nr 3, 4) oraz lekko rozchylone na zewnątrz (ryc. 22, nr 1, 6), o silnie przewężonej szyjce, lejkowato uformowanym wylewie i różnie uformowanych krawędziach – niepogrubionych (ryc. 22, nr 7), lekko pogrubionych (ryc. 22, nr 8, 11) lub nawet delikatnie ścienionych (ryc. 22, nr 9, 10). Mały fragment brzuśca naczynia (ryc. 25, nr 8), zdobionego wąskim pasmem odcisku stempla obrotowego (radelka), pochodzi prawdopodobnie z dolnych partii niewielkiego dzbanka. Możemy o tym wnioskować z kontekstu jego odkrycia – wraz z ułkami pucharków, naczyń przeznaczonych wyłącznie do picia płynów (woda, piwo, miód, wino).

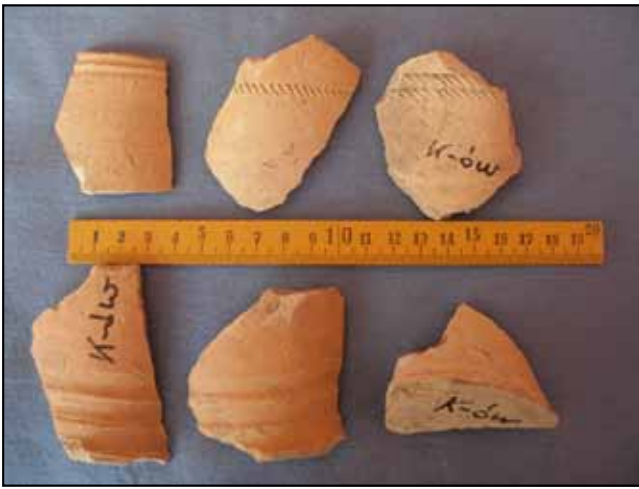
Ryc. 27. Koźuchów, zamek, dziedziniec, wykop nr I, warstwa, ceramika kremowa, fragmenty ceramicznych pucharków. Fot. J. Lewczuk.

Pucharki (ryc. 25, nr 1-7, 9-15, ryc. 27). Możemy wśród nich wyróżnić cztery podstawowe typy – naczynia cylindryczne (ryc. 25, nr 1, 2, 6, 13), lekko rozszerzające się ku dołowi (ryc. 25, nr 10, 12, 14, 15), lekko zwężające się ku dołowi (ryc. 25, nr 7, 9) oraz o lekko falującej linii profilu (ryc. 25, nr 3, 4, 5, 11). Wszystkie wykonano z glin dających w wypale jasnokremową barwę powierzchni oraz przełomu. Niepolewane, zdobione dookołnymi pasmami poziomych żłobków, mniej lub bardziej delikatnych (ryc. 25, nr 4, 5, 7, 9, 12), czasami bardzo głębokich i o ostrych krawędziach (ryc. 25, nr 1, 2, 3, 13, 15). Sporadycznie elementem zdobniczym jest tu pojedyncze lub podwójne pasmo ukośnych prostokątów odcisniętych radełkiem (ryc. 25, nr 6, ryc. 27). Grubość ścianek na-

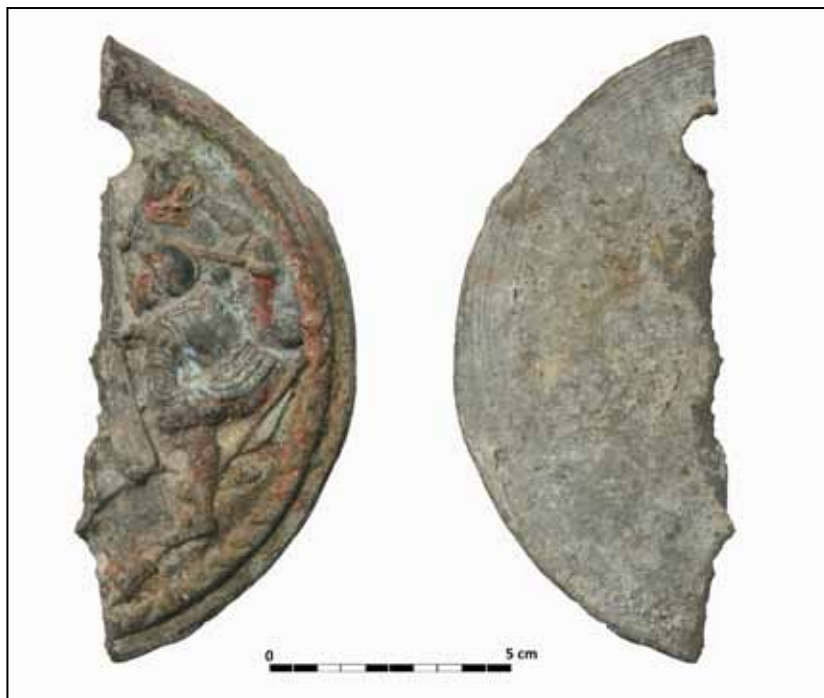
Ryc. 9. Kostrzyn nad Odrą – Stare Miasto. Plakieta z sarkofagu ze sceną Zmartwychwstania.  
Fot. A. Michalak.

Nas w kontekście zaginionego sarkofagu interesować będzie fragment kolistego przedmiotu, dekorowanego odlewaniem przedstawieniem dwóch zbrojnych (ryc. 9-10). Krawędź przedmiotu zdobiono tordowaną listwą. Zabytek wykonano prawdopodobnie ze stopu cynowo-olowiowe-

go. Spodnia jego część nosi wyraźne, koliste ślady odcinania drutem od podstawy. Zachowane wymiary: wysokość 13 cm, szerokość 5,4 cm, grubość 0,4-0,5 cm, waga 136 g. Przedmiot ten z dużym prawdopodobieństwem można uznać za fragment plakiety-medalionu, którymi zdobione były boki oraz wieka cynowych sarkofagów<sup>19</sup>.

Przyjrzyjmy się bliżej scenie z zabytku. Na zachowanym fragmencie z prawej strony widoczny jest śpiący w pozycji siedzącej strażnik, podpierający głowę na rękach opartych na kolanach. Na głowie nosi on hełm z wyraźnie zaznaczonym grzebieniem i lekko opuszczoną krezą rondo. Korpus ciała osłonięty ma napierśnikiem z zaznaczoną centralnie granią, który wyposażono u dołu w szorcę zbudowaną z poziomych folg. Widoczne są również elementy chroniące ręce, wyraźnie segmentowe, jednak trudno orzec, czy są to karwasze, czy też elementy odzieży. Na nogach nosi spodnie za kolano (w typie tzw. szarawarów), uzupełnione czerwonymi nogawicami chroniącymi golenie. Stopy obute są niskimi trzewikami. Z prawej strony ramienia śpiącego spoczywa jego miecz, skierowany w kierunku jego lewego kolana. Ma on prostą głownię i jelec o wyraźnie poszerzonych soczewkowato ramionach. Nieco lepiej widoczne są elementy ekwipunku drugiego z siepaczy, wyobrazonego nieco niżej sceny, tyłem do patrzącego. Nosi on półkulisty hełm zaopatrzone w wyraźny grzebień, osłaniający oczy daszek i ledwo zarysowane osłony policzków. Jego kirys, widoczny od strony naplecznika, ma formę kamizeli o wycięciach na głowę i ramiona, obwiedzionych dodatkową lamówką. U dołu kirys zaopatrzone jest w szorcę złożoną z 3-4 poziomych folg, chroniącą podbrzusze i górną część ud. Dostrzegalne są również tekstylne elementy noszone pod szorcą. Ręce osłonięte są prawdopodobnie złożonymi z dwóch, pionowo przepikowanych elementów. Ramiona bez wątpienia osłonięte są bufiastymi naramiennikami. Niewiele można powiedzieć o ubiorze nóg poza tym, że prawdopodobnie – jak u drugiego strażnika – nosił on czerwone nogawice. U stóp oprawcy leży *morgenstern* o długim drzewcu, którego walcowata głowica, z zaznaczonym pionowym podziałem, zaopatrzone jest u góry w stożkowaty grot, a po bokach w 3 rzędy kolców. Po lewej stronie strażnika wyobrażono fragment Grobu Pańskiego o prostokątnej formie. Nie ulega wątpliwości, że omawiany przedmiot przedstawia fragment sceny Zmartwychwstania.

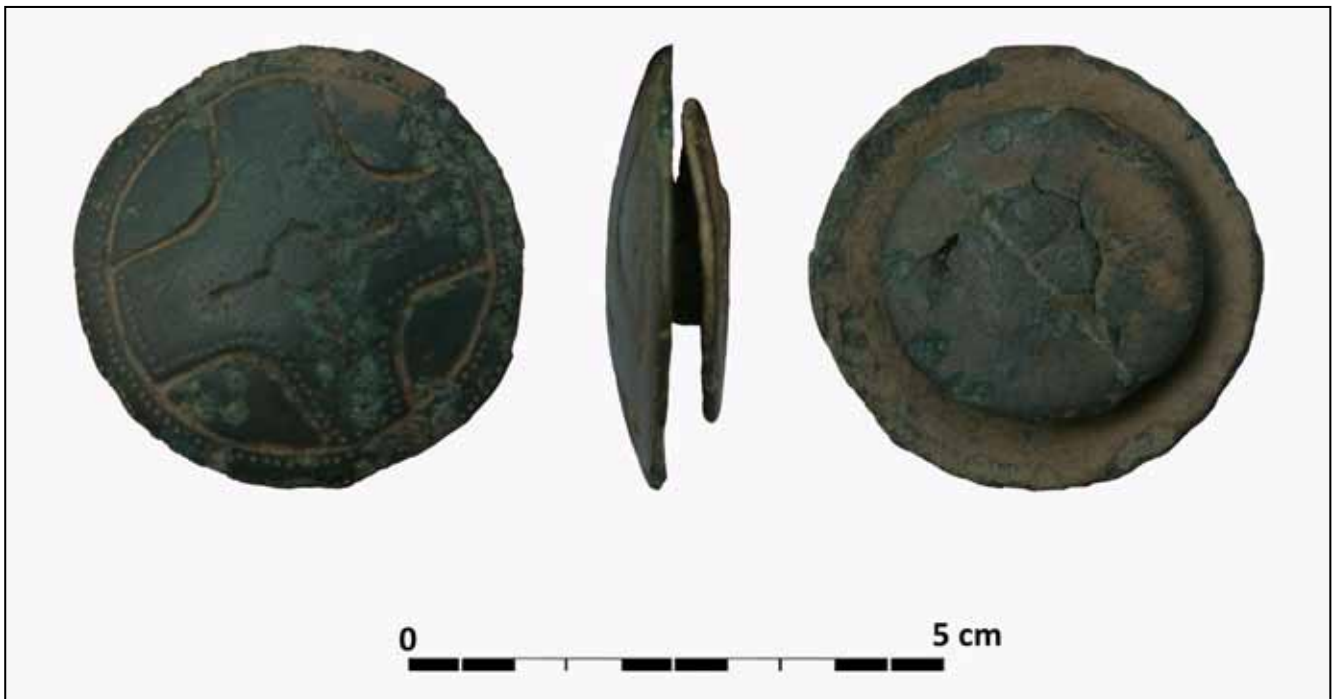
Ryc. 3. Guz z okolic Grodziszcz, pow. świebodziński. Fot. A. Michalak.

Przedmiot wykonano z brązu, jest dobrze zachowany, pokryty zieloną patyną. Ma formę lekko wypukłej tarczki wspartej na krótkiej, okrągłej nóżce-trzpieniu, zakończonej kolistą płaszczyzną (ryc. 2-3). Tarczka została odlana wraz z nóżką, natomiast dolna, kolistą płaszczyznę została „dobita”, co świadczy, że całość musiała pełnić funkcję ozdobnego nitu. Górna tarczka jest bogato zdobiona. W centrum znajduje się niewielki okrąg, od którego odchodzą cztery promienie, tworzące równoramienny krzyż, wpisany w stylizowany krzyż zewnętrzny, utworzony przez cztery półkoliste żłobki. Całość otoczona jest dookoła żłobkiem i dwoma pasmami drobnych nakłuc. Pasma nakłuc znajdują się także po wewnętrznej stronie stylizowanego krzyża i po zewnętrznej stronie „promieni”. Górna, ozdobna tarczka ma średnicę 4,2 cm, dolna płaszczyzna dociskowa – 2,8 cm, wysokość całego nitu wynosi 1,1 cm. Waga – 28 g.

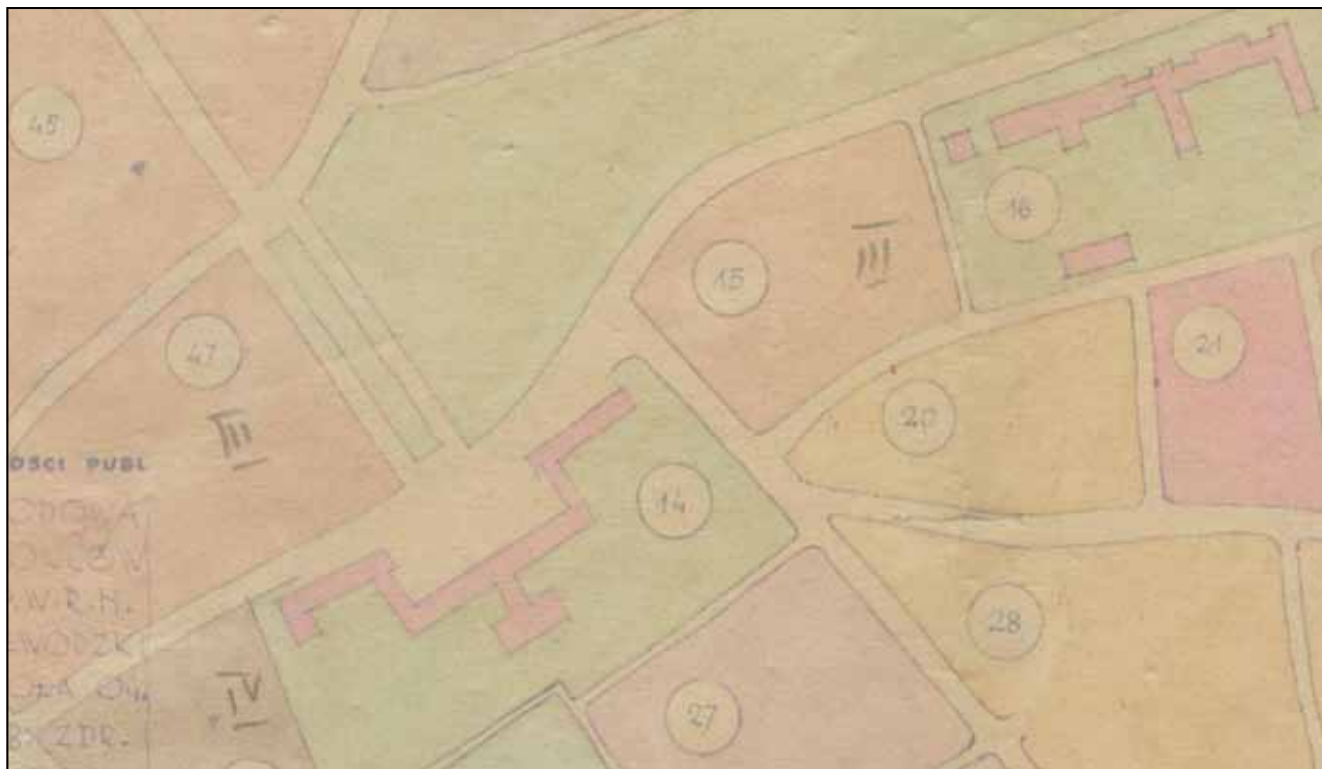
Ryc. 2. Fragment szkicu wstępnego planu zagospodarowania przestrzennego wschodniej części miasta Zielonej Góry z zaznaczoną lokalizacją gmachu Prezydium Wojewódzkiej Rady Narodowej i korektą układu ulic, skala 1:5000, b.d. Źródło: Archiwum Państwowe w Zielonej Górze, Kolekcja map, b.s.
