# **LUBUSKIE MATERIAŁY KONSERWATORSKIE**

**Tom 12**

**2015**

**Wojewódzki Urząd Ochrony Zabytków  
w Zielonej Górze**

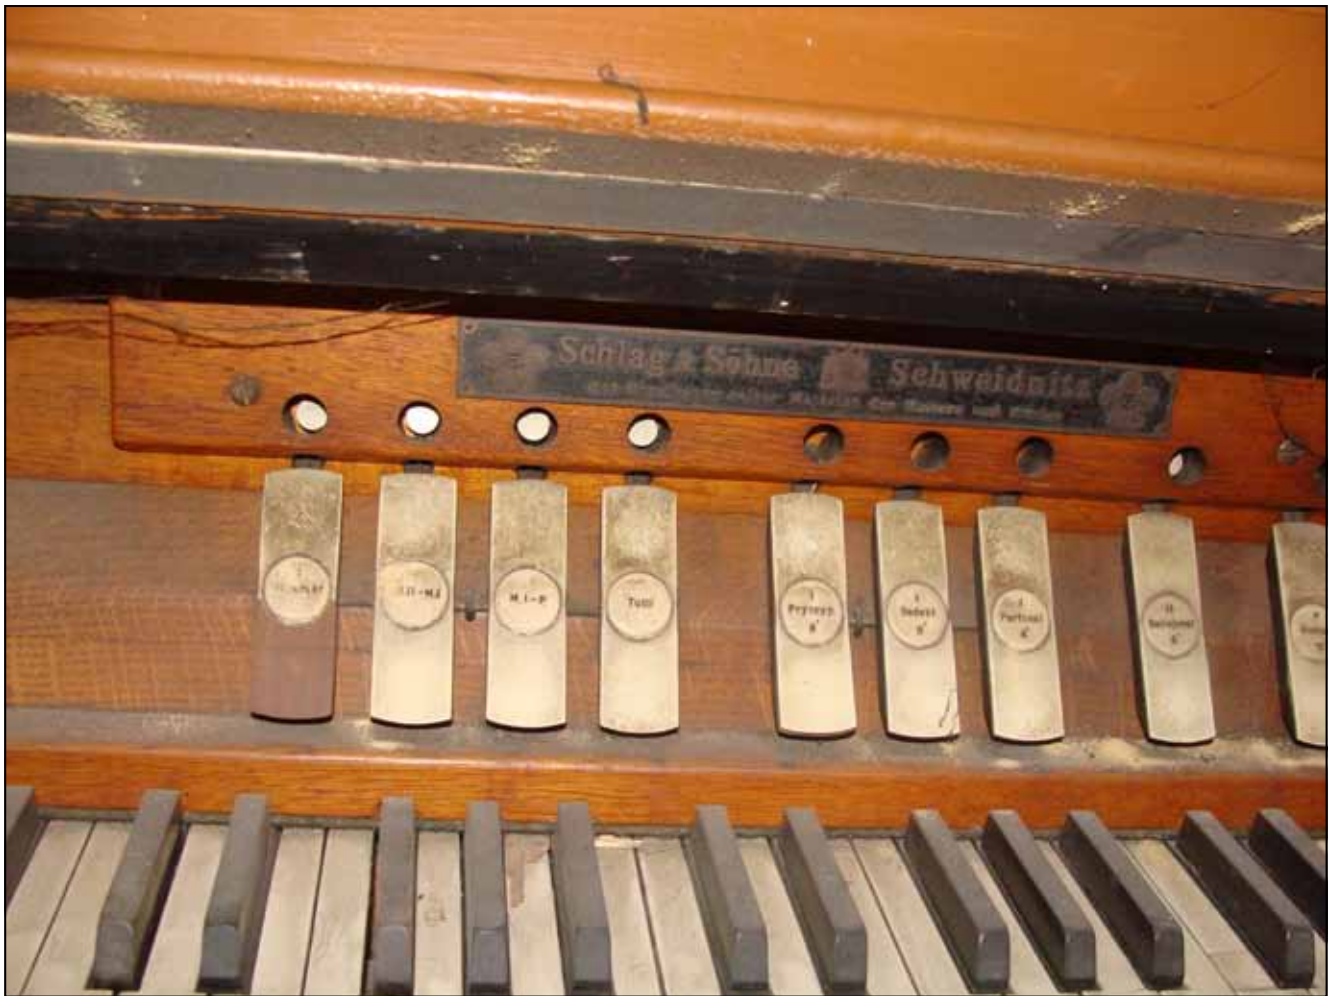
02. Nowa Jastrzębka, kościół pw. Najświętszego Serca Pana Jezusa. Organy. Fragment stołu gry. Widok na wyłączniki rejestrowe i tabliczkę firmową.  
Fot. W. Łyjak, 2014 r.

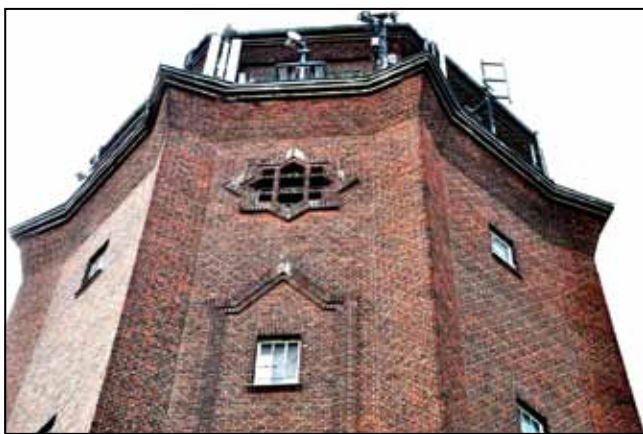
wzniesiono w latach 1923-1924 w stylu ekspresjonizmu, wg projektu Bruno Möhringa, jednego z najważniejszych twórców okresu secesji w Niemczech, architekta, urbanisty i konstruktora, autora licznych, znakomitych realizacji na terenie Niemiec i obecnej Polski, urodzonego 11 grudnia 1863 roku w Królewcu, zmarłego 25 marca 1929 roku w Berlinie. Mierząca 38 metrów wysokości, murowana wieża ciśnień dominuje w otaczającym krajobrazie i w panoramie miasta, wyróżniając się monumentalną bryłą, której bazą jest charakterystyczna forma wieloramiennej gwiazdy, na planie której wzniesiono korpus oraz ukształtowano elementy dekoracyjne. Narożom nadano charakterystyczny dla stylu, pryzmatyczny kształt, a detalowi architektonicznemu oszczędne, geometryczne kształty. Siedmiokondygnacyjna, zwarta, monumentalna bryła posiada parterową część cokołową w formie niskiego prostopadłościanu. Pięć wyższych kondygnacji to wysoki graniastosłup o podstawie w kształcie gwiazdzistego 24-kąta. Wieńczący go, wydatny gzyms, powtarza gwiazdzisty plan tego członu wieży, dodatkowo go podkreślając i akcentując. Kondygnacja najwyższa, nieco węższa od pozostałych, otrzymała formę niskiego graniastosłupa o 8-kątnej podstawie. Całość nakryto 8-płaciowym, ostrosłupowym, niewysokim dachem. Elewacje wykończono jednolicie czerwoną cegłą licową. Cztery

z nich ozdobiono wysmukłymi, zamkniętymi trójkątnie płycinami, ujętymi uskokowym obramieniem. W każdej płycinie zakomponowano w pionie cztery duże okna. Powyżej każdej płyciny umieszczono ozdobny otwór okienny w kształcie 8-ramiennej gwiazdy. W oknach zachowała się oryginalna stolarka. Obiekt posiada żelbetową konstrukcję w postaci układu słupów zwieńczonych wieńcem. Przeciwległe słupy połączono promieniście ryglami, na których oparto betową płytę, stanowiącą jedyny strop w budynku, będący jednocześnie pomostem roboczym pod dolnym zbiornikiem wody. W górnej części, powyżej stropu, zlokalizowano dwa żelbetowe zbiorniki na wodę, które otrzymały formę umieszczonych nad sobą, współśrodkowych cylindrów z wypukłymi dennicami. Na zewnętrznych murze zbiornika górnego oparto drewnianą konstrukcję dachową. Pierwotnie pokrycie dachu stanowiła dachówka ceramiczna, którą w latach 1988-89 zastąpiono blachą ocynkowaną ułożoną w karo. Wnętrze wieży, do wysokości znajdującego się pod zbiornikami stropu, stanowi jedną przestrzeń, o wysokości niemal 18 metrów. Ma ono formę obszernego holu, mieszczącego drewniane, zlokalizowane przy ścianach obwodowych, schody prowadzące na poziom zbiorników. Żelbetowy strop, o promienistej konstrukcji, w centralnej części posiada otwór w kształcie 8-ramiennej gwiazdy. Powyżej, do zbiorników prowadzą pionowe drabinki włazowe, biegnące na poddasze w tulejowych otworach, przechodzących przez środek każdego zbiornika.

Budowlę zlokalizowano na terenie wodonośnym, znajdującym się na południowym skraju miejscowości, w pobliżu ośmiu studni kopalnych, z których pompami głębinowymi o napędzie elektrycznym tłoczono wodę bezpośrednio do dwóch zbiorników, znajdujących się na szczycie wieży. W 1976 roku w wieży zainstalowano stację uzdatniania wody, która jednak nigdy nie została uruchomiona. Od roku 1987 górny zbiornik, z uwagi na uszkodzenie rurociągu oraz zmniejszenie zapotrzebowania na wodę, nie jest użytkowany.
