LUBUSKIE MATERIAŁY KONSERWATORSKIE

TOM 19

Spis treści

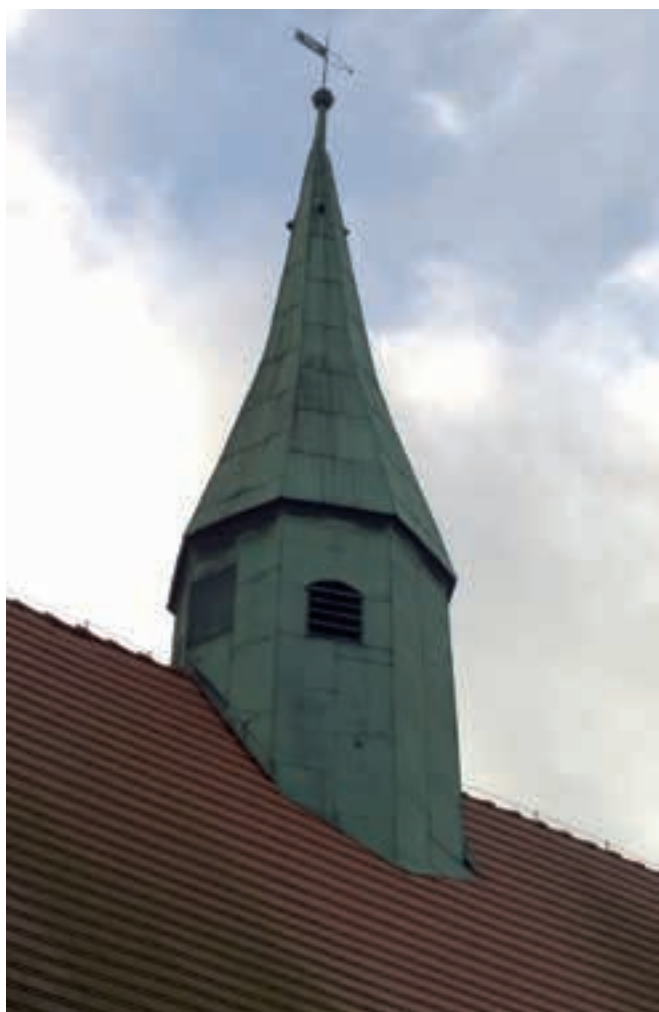
3. Chrobrów, kościół pw. św. Augustyna, sygnaturka, widok od południowego zachodu. Fot. K. Błaszczyk, stan w 2019 roku

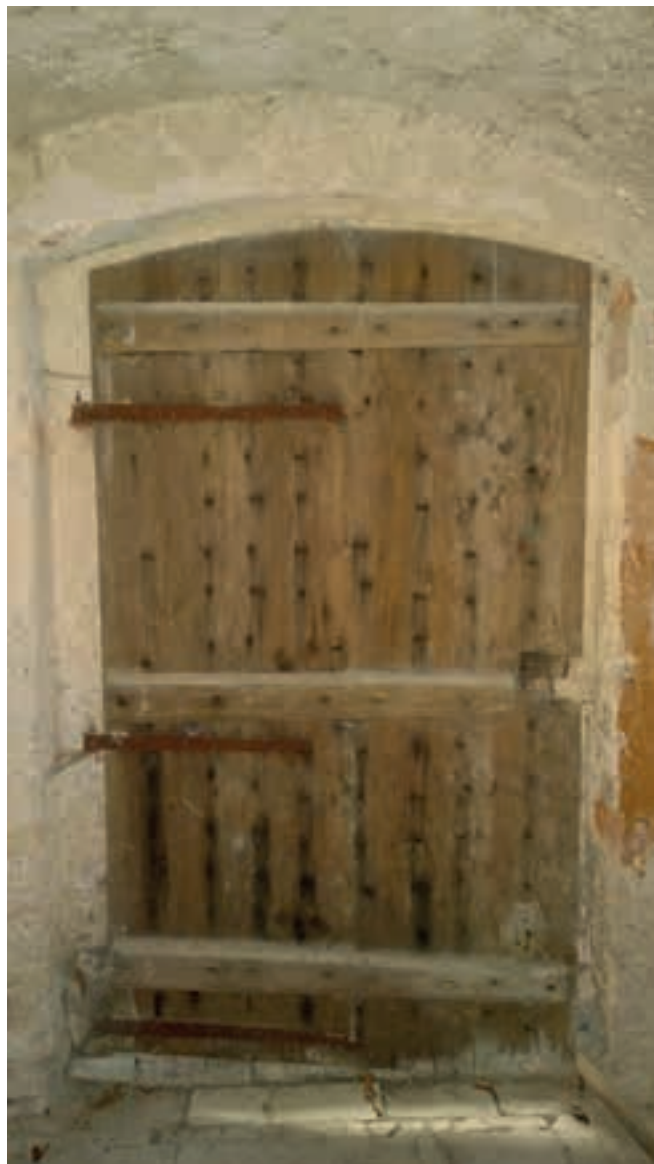
10. Chrobrów, kościół pw. św. Augustyna, mauzoleum, drzwi – widok od wnętrza. Fot. K. Błaszczyk, stan w 2019 roku

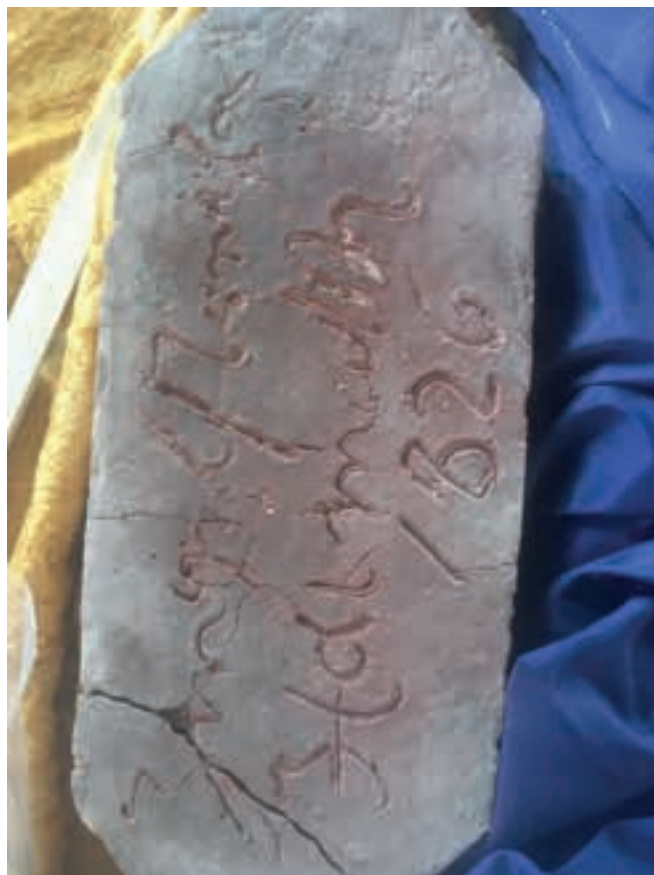
5. Posadzka odkryta po usunięciu wtórnej wylewki betonowej. Fot. P. Celecka

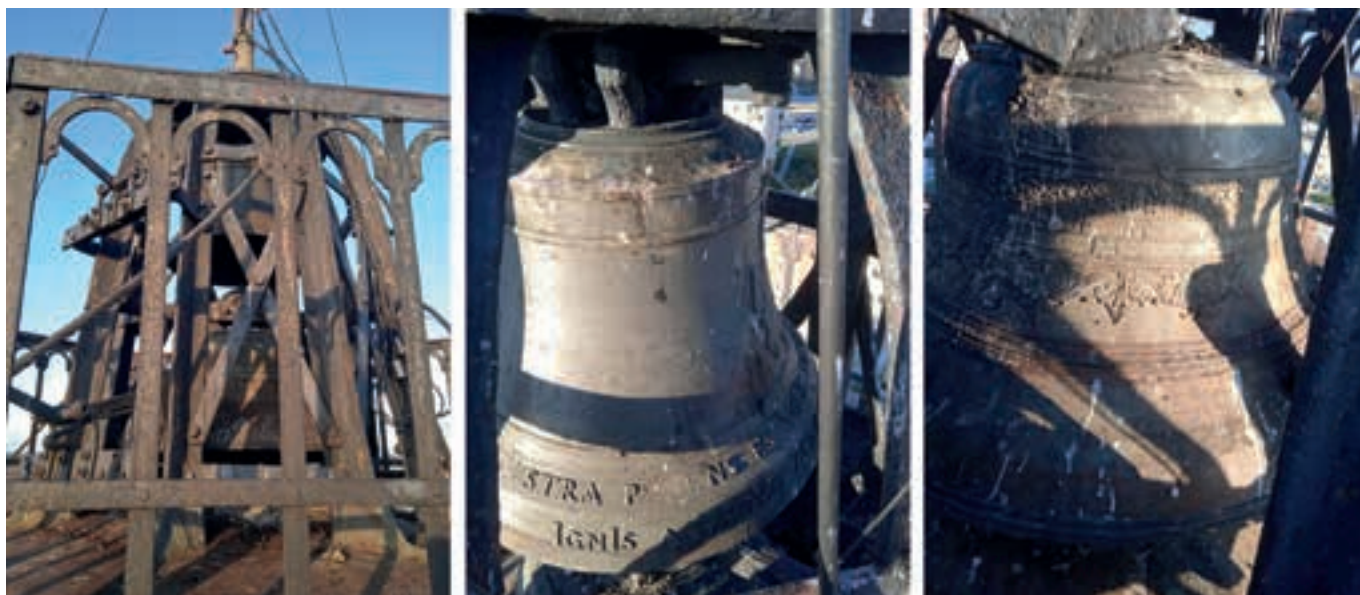
Ryc. 6. Od lewej: konstrukcja zawieszenia dzwonów, dzwon tradycyjny z 1732 roku oraz dzwon z XVII wieku. Fot. M. Tureczek

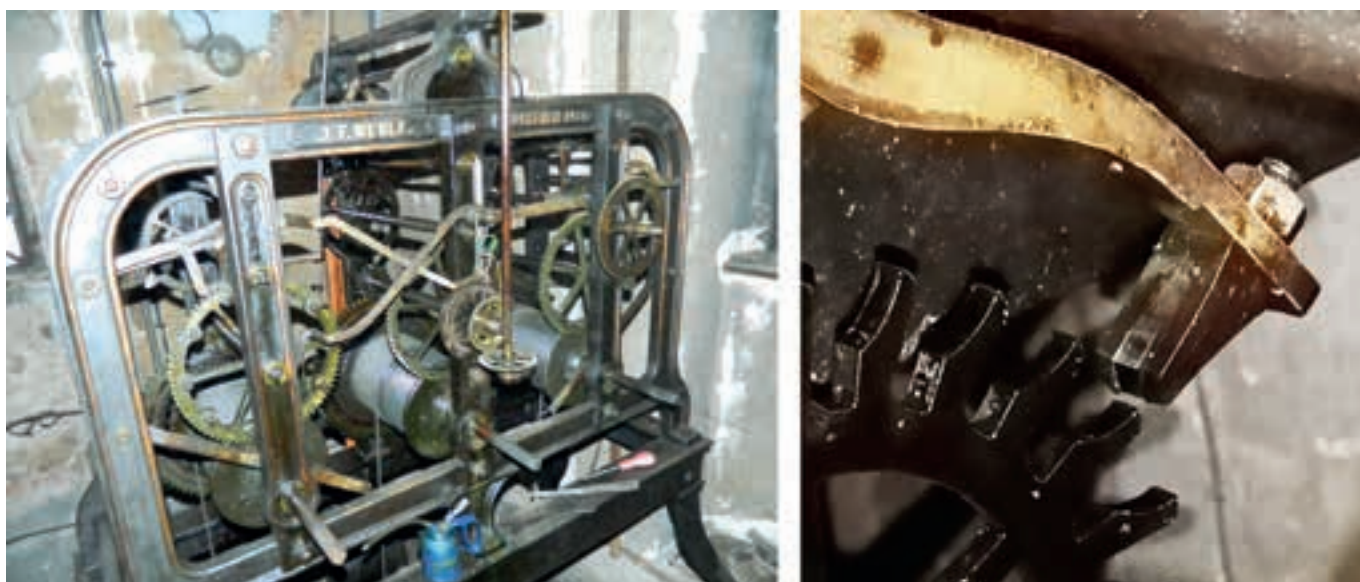
Ryc. 7. Widok ogólny mechanizmu zegara oraz detal wychwyty. Fot. K. Kurek

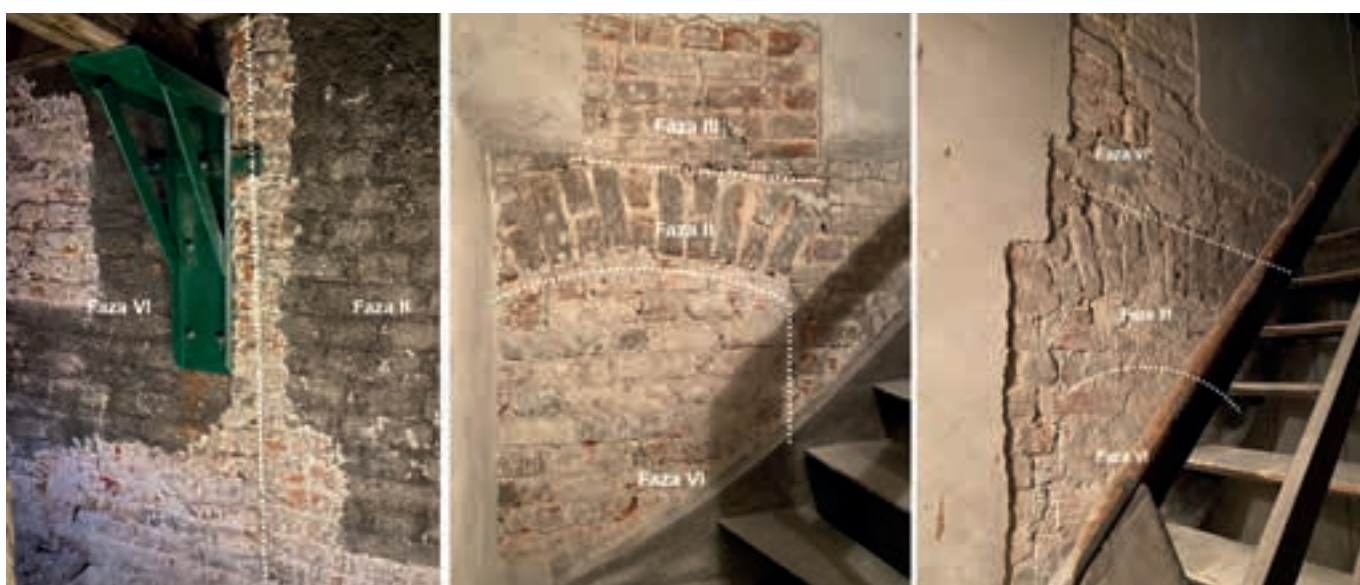
Ryc. 8. Badania architektoniczne ścian górnej partii wieży. Fot. A. Legendziewicz

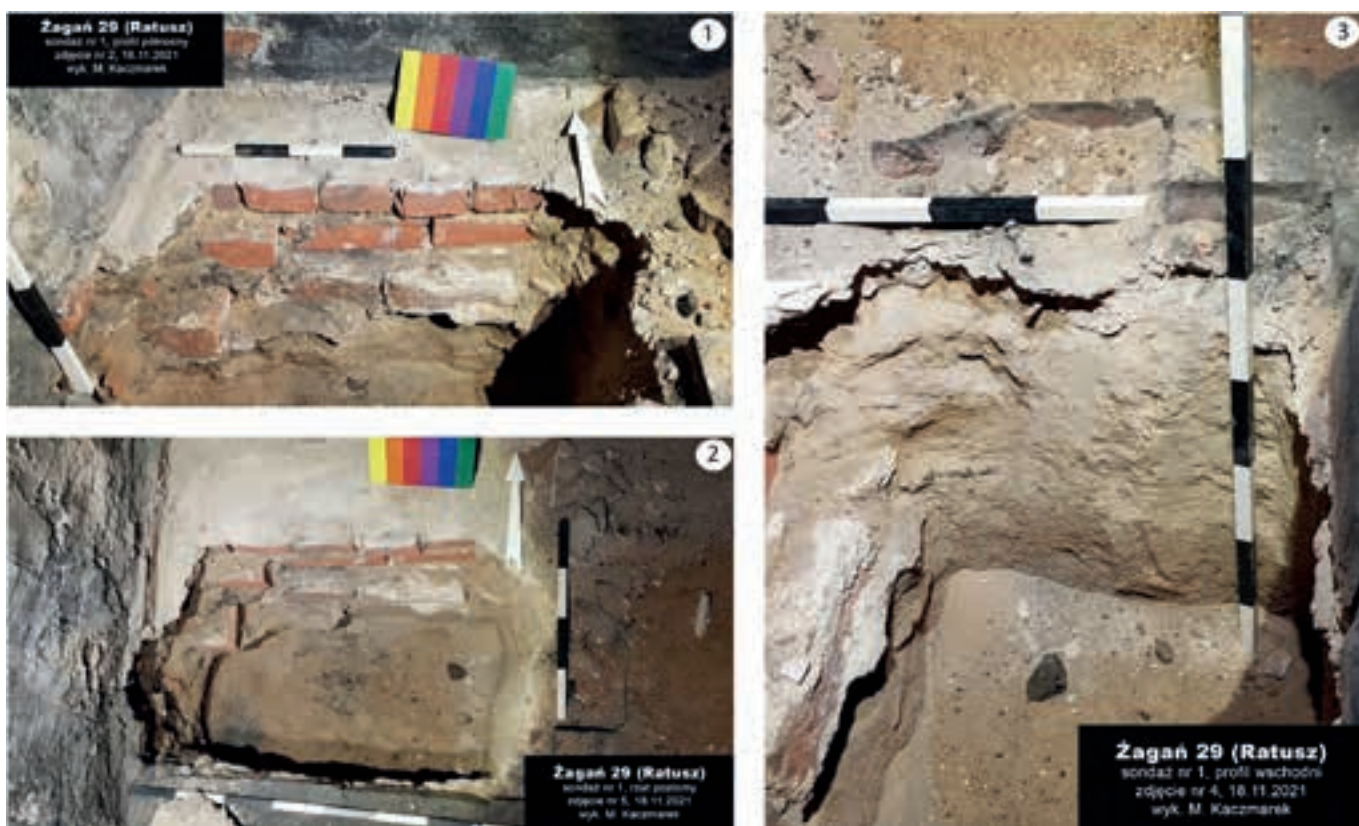
Ryc. 10. Odkrywka sondażowa nr 1 przedstawiająca warstwy gruntowe oraz konstrukcję fundamentową budynku: 1 – profil północny, 2 – rzut poziomy, 3 – profil wschodni. Oprac. M. Kaczmarek

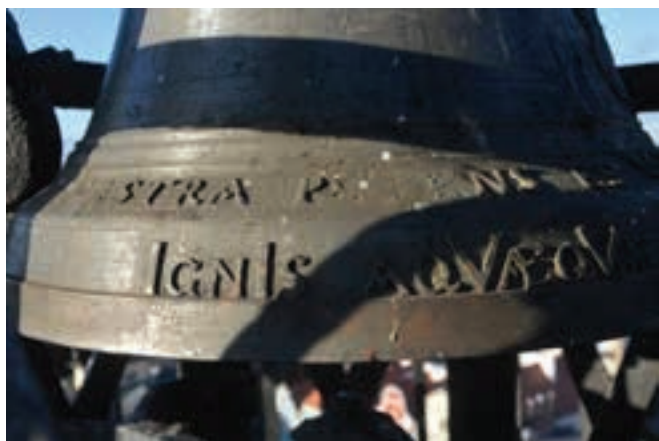
5. Inskrypcja na dzwonie z 1732 roku (fragment) z widocznymi ubytkami.
Fot. M. Tureczek

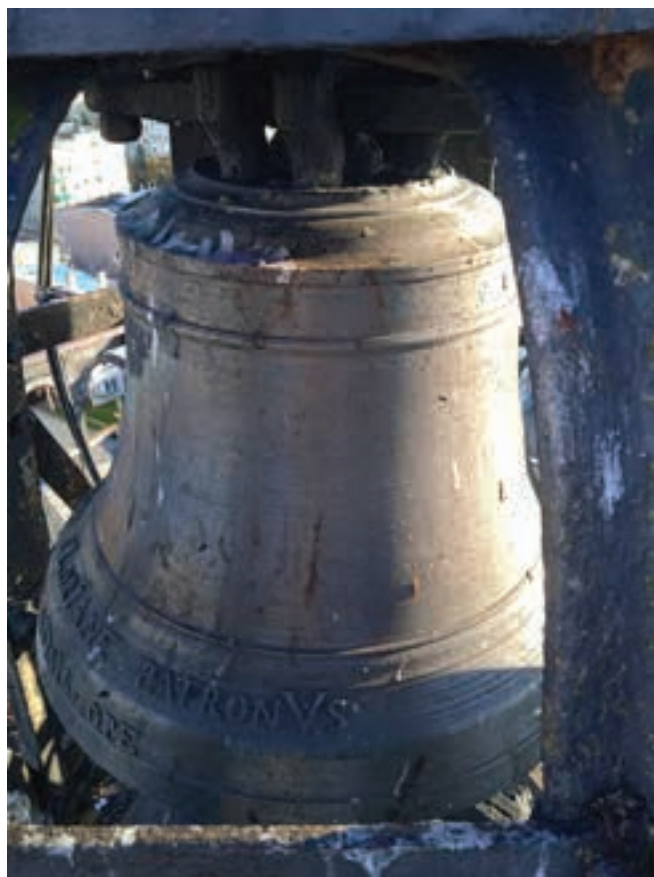
7. Powierzchnia dzwonu z 1732 roku z licznymi ubytkami wżerowymi i niedolewami. Fot. M. Tureczek

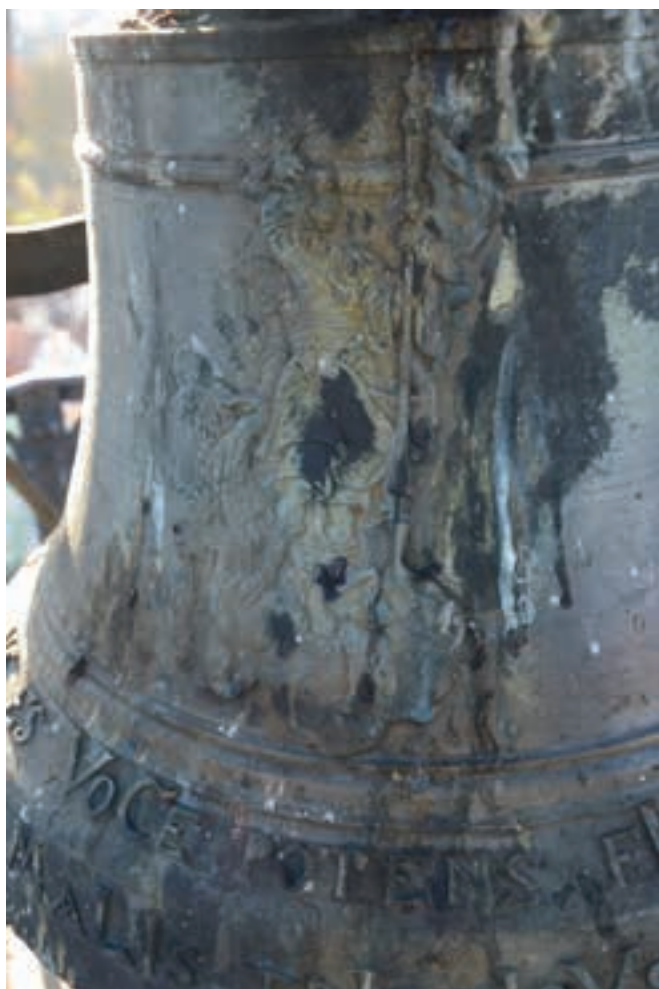
6. Przedstawienie św. Floriana z wyraźnymi zanieczyszczeniami i skupiskami korozji. Fot. M. Tureczek

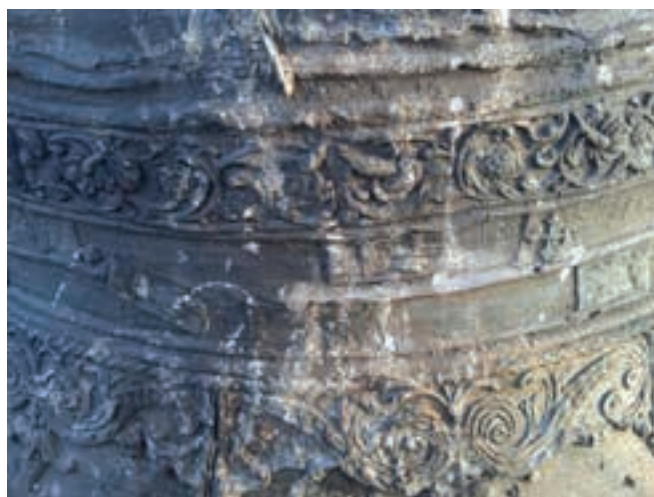
8. Fragment płaszcza dzwonu zegarowego z elementami dekoracji i uszkodzonej inskrypcji. Fot. M. Tureczek

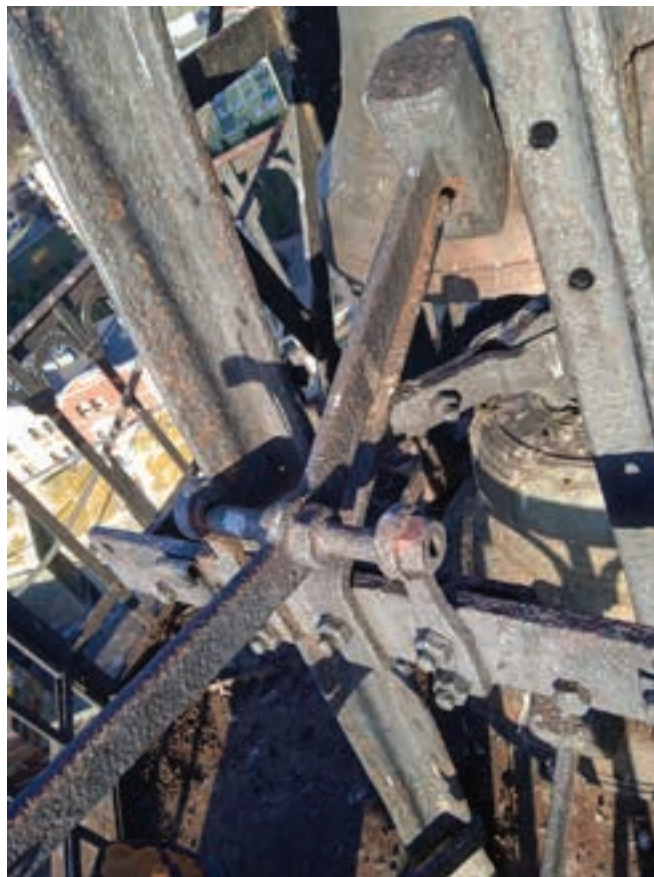
11. Bijak pobudzający wraz z amortyzatorem (widoczna korozja na elementach żelaznych). Fot. M. Tureczek

Podstawowe zabiegi konserwatorskie dzwonów powinny obejmować następujące działania:

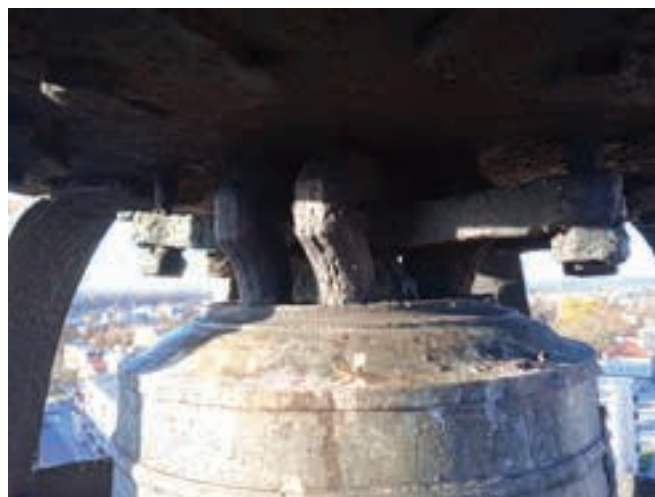
12. Zawieszenie dzwonu górnego z 1732 roku. Fot. M. Tureczek

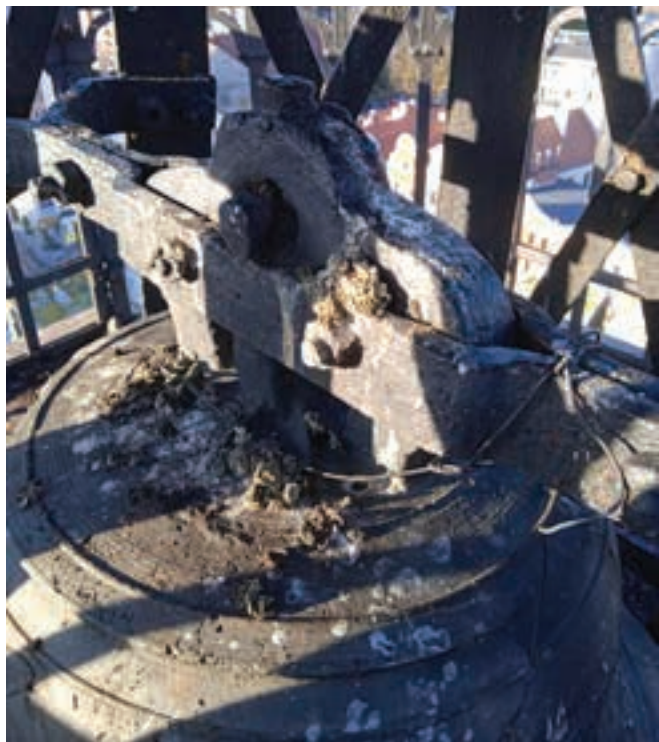
13. Zawieszenie dzwonu dolnego zegarowego z XVII wieku.
Fot. M. Tureczek

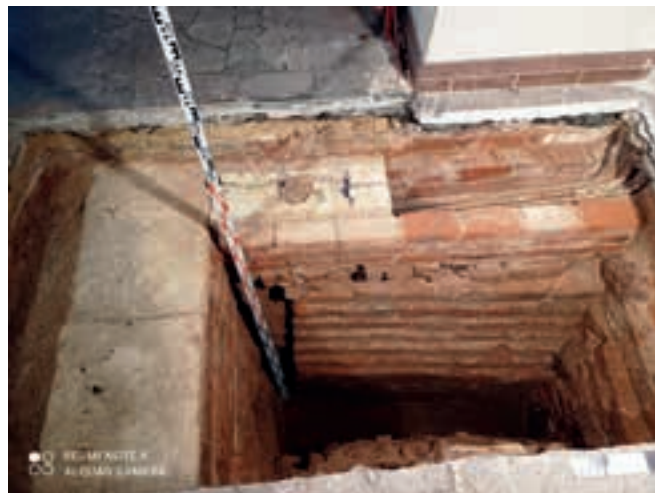
Fot. 10. Sondaż „A”. Lico północne fundamentu pod półkolumnę z początków XVIII wieku (konstrukcja „B”) oraz górne partie XIX-wiecznego kanału „grzewczego” (konstrukcja „A”). Ujęcie od N, z góry. Fot. P. Banaszak

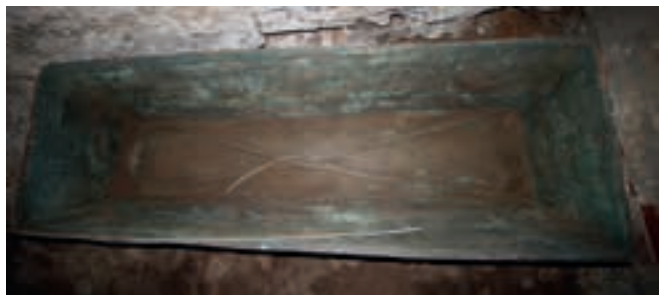
Ryc. 3. Dno sarkofagu z widocznymi płaskownikami. Fot. J. Gawroński

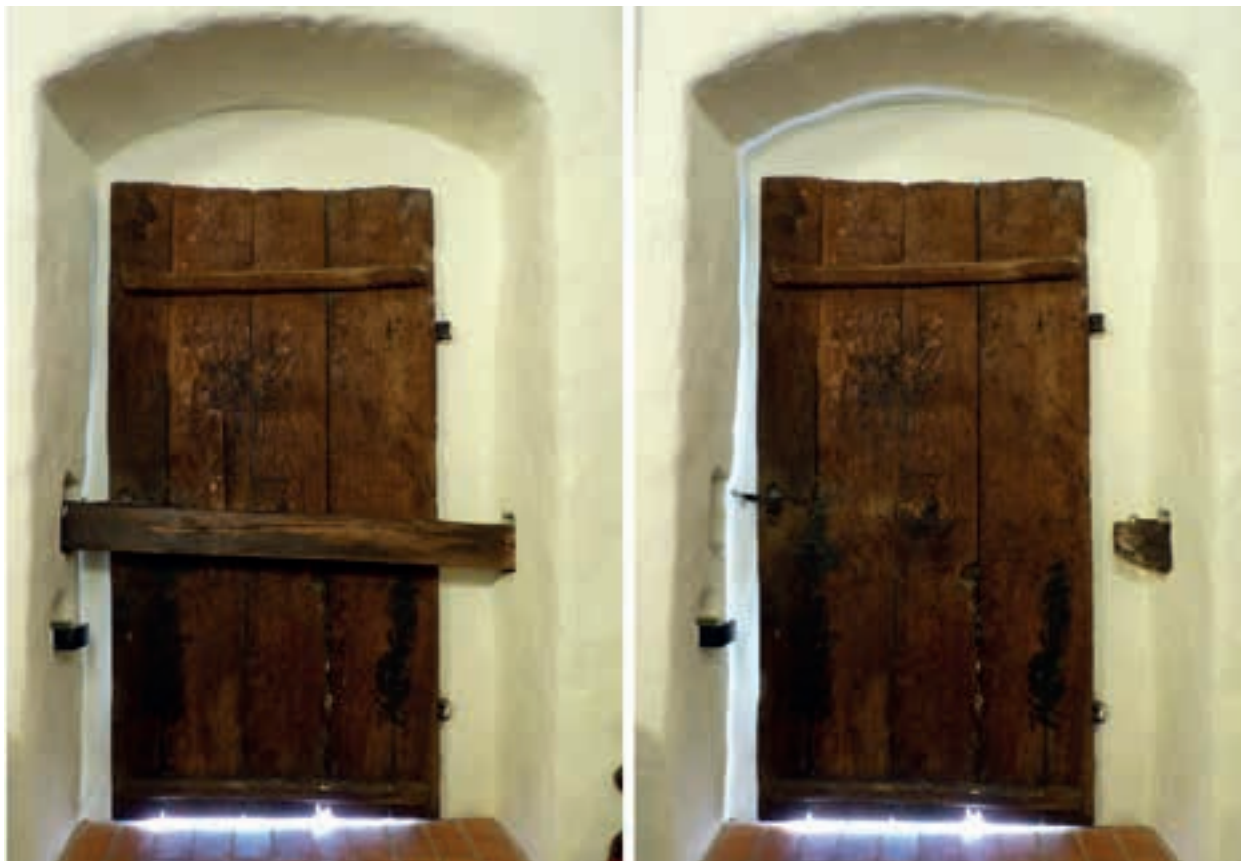
Fot. 7. Zasuwa drzwi nawy. Fot. D. Kwaśniak
