LUBUSKIE MATERIAŁY KONSERWATORSKIE

Tom 14
2017

Wojewódzki Urząd Ochrony Zabytków
w Zielonej Górze

Spis treści

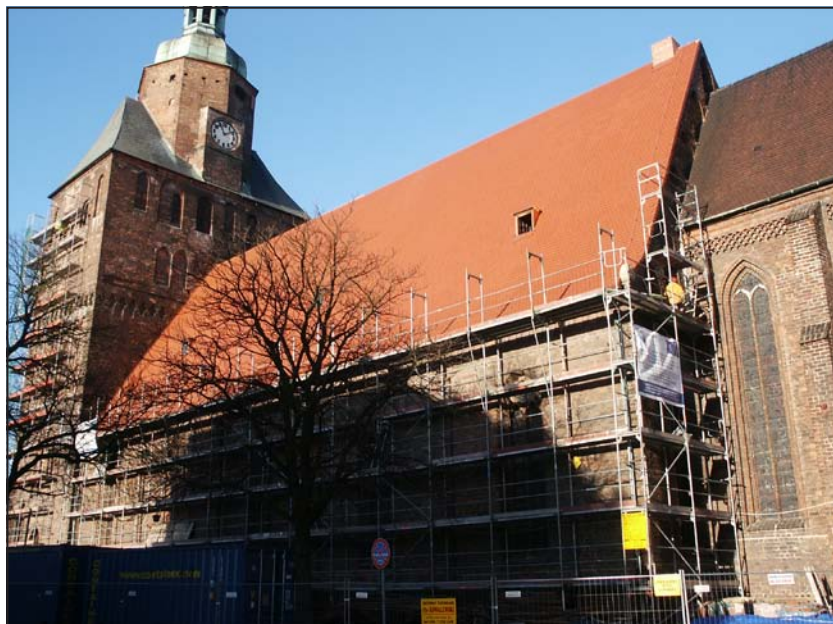
Ryc. 8. Remont katedry w latach 2006-2007 – widok od strony południowo-wschodniej, zdjęcie ze zbiorów Pracowni Miejskiego Konserwatora Zabytków w Gorzowie Wielkopolskim.

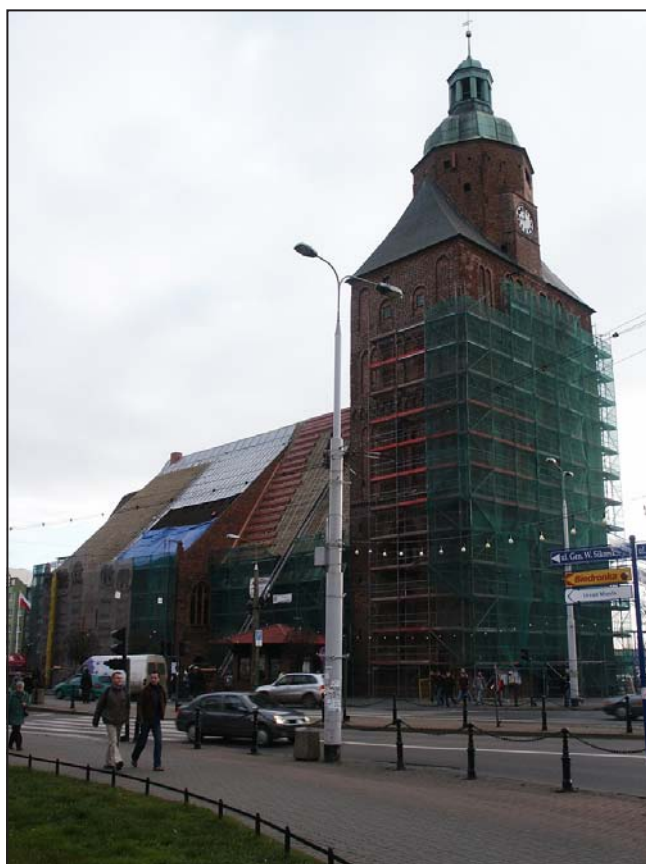
Ryc. 9. Remont katedry w latach 2006-2007 – widok od strony północno-zachodniej, zdjęcie ze zbiorów Pracowni Miejskiego Konserwatora Zabytków w Gorzowie Wielkopolskim.

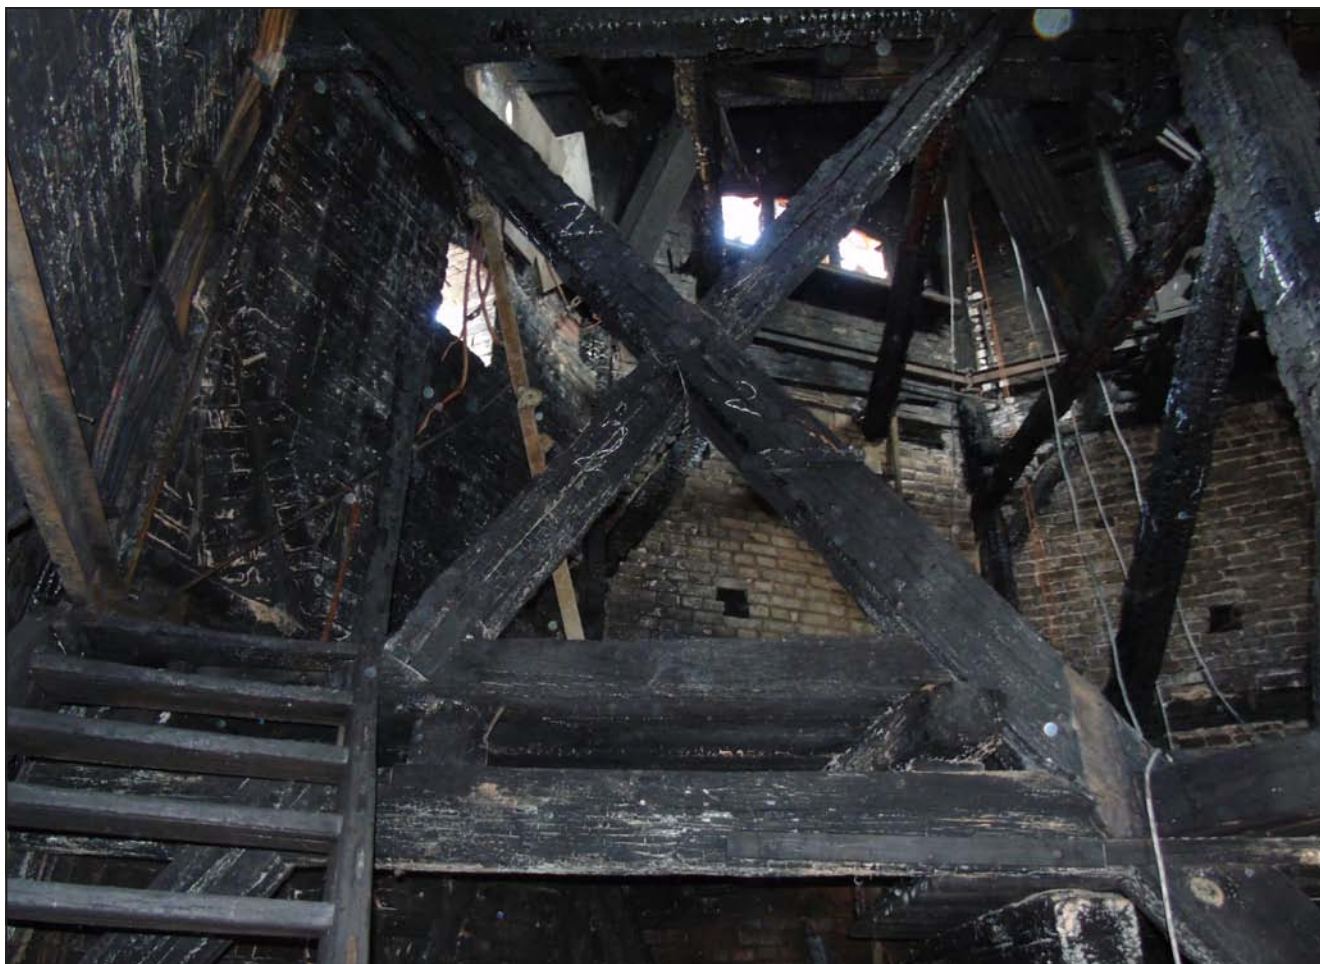
Ryc. 11. Wnętrze wieży po pożarze. Fot. z dnia 10 sierpnia 2017 r. ze zbiorów Parafii Katedralnej w Gorzowie Wielkopolskim.

gły zniszczeniu elementy konstrukcji drewnianej dolnej partii hełmu. Dzięki działaniom Straży Pożarnej pożar nie zniszczył niższych kondygnacji wieży i ich konstrukcja nie została naruszona. Nie ucierpiało również pokrycie dachowe korpusu nawowego. W wyniku akcji gaszenia pożaru pokaźne ilości wody zalały wnętrze wieży oraz część zachodnią nawy. Nie spowodowało to uszkodzenia konstrukcji kościoła, jednakże przyczyniło się do znacznego jej zawilgocenia i częściowo zniszczyło organy. Po ugaszeniu pożaru – ze względów bezpieczeństwa – zdjęto iglicę wieży oraz rozebrano zwieńczenie latarni, pozostawiając jedynie jej słupy. Opracowana po pożarze ekspertyza ustaliła stan techniczny XIII-wiecznej dolnej gotyckiej części wieży na dobry, z wyjątkiem stropu nad V kondygnacją i dachu, częściowo uszkodzonych w trakcie pożaru. W dobrym stanie, mimo śladów wielu remontów i napraw, są ściany wieży po 700. latach eksploatacji. Natomiast stan techniczny XVII-wiecznej górnej barokowej części wieży oraz barokowego hełmu został określony jako „zły”. Hełm, konstrukcja wsporcza hełmu, stropy oraz drewniane elementy ścian ryglowych są całkowicie zniszczone przez pożar. Wszystkie konstrukcje drewniane górnej części wieży nie nadają się do dalszej eksploatacji, wymagają rozebrania i odtworzenia²¹.

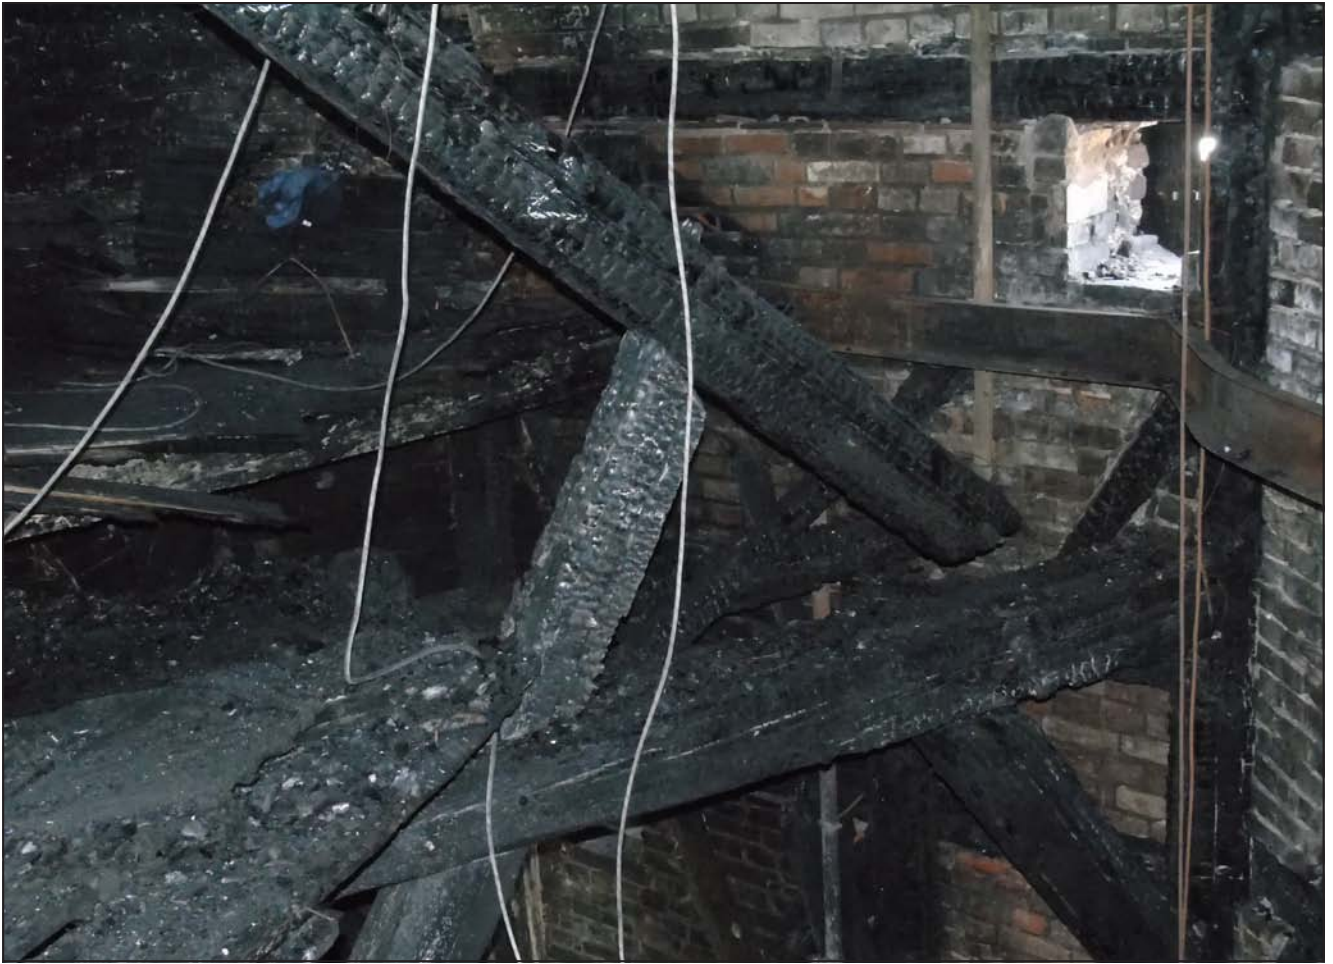
Ryc. 12. Wnętrze wieży po pożarze. Fot. z dnia 10 sierpnia 2017 r. ze zbiorów Parafii Katedralnej w Gorzowie Wielkopolskim.

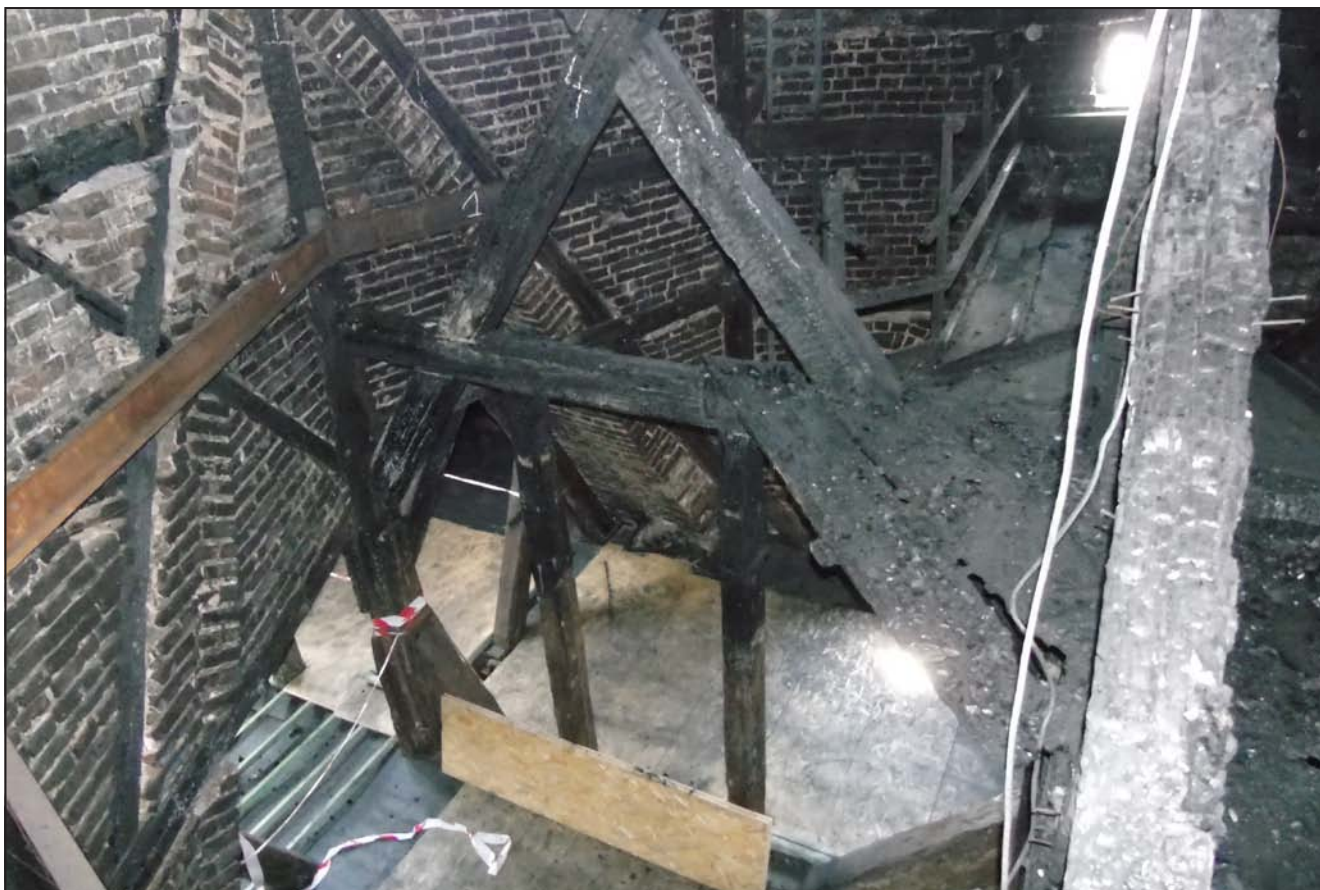
Ryc. 13. Wnętrze wieży po pożarze. Fot. z dnia 10 sierpnia 2017 r. ze zbiorów Parafii Katedralnej w Gorzowie Wielkopolskim.

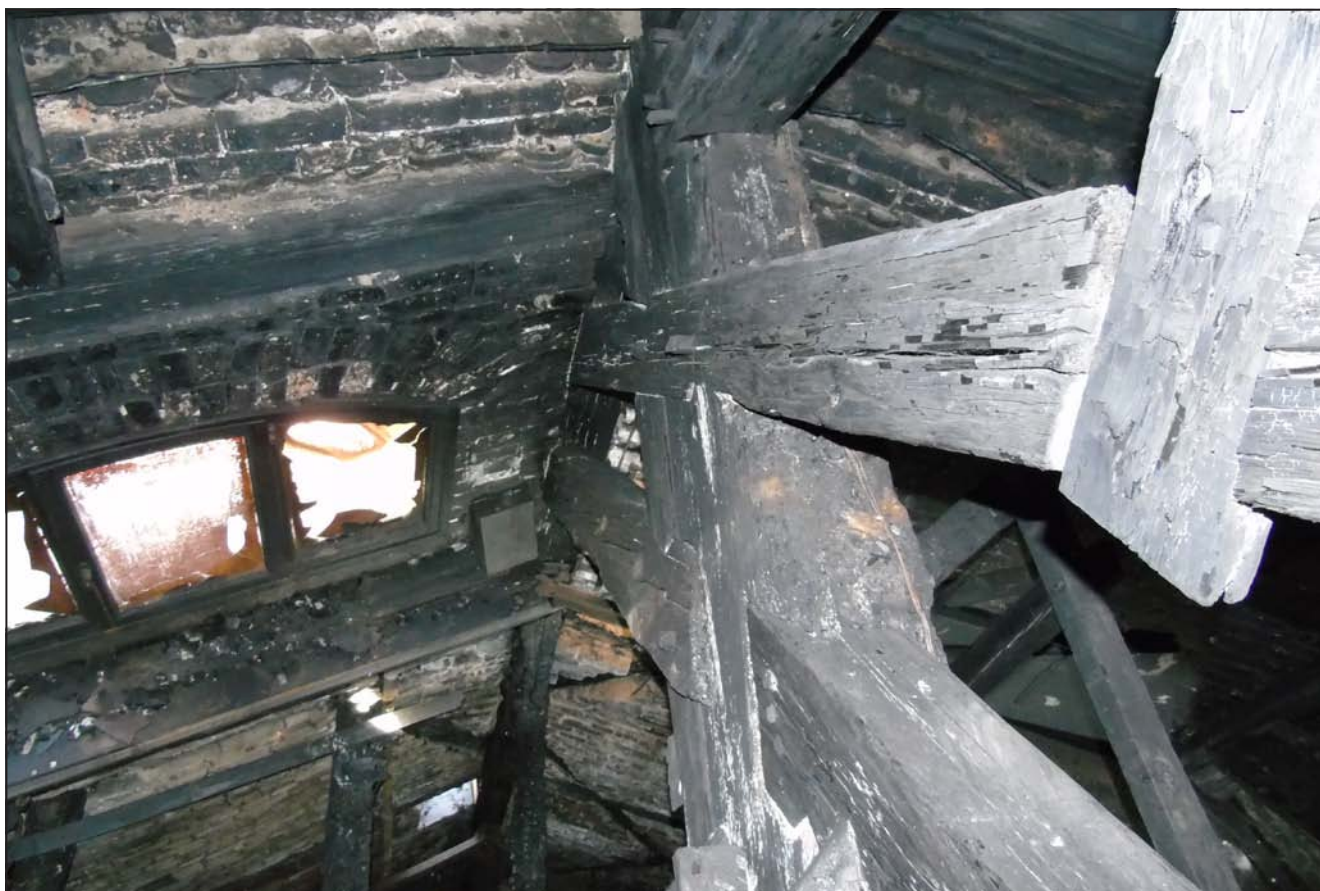
Ryc. 14. Wnętrze wieży po pożarze. Fot. z dnia 10 sierpnia 2017 r. ze zbiorów Parafii Katedralnej w Gorzowie Wielkopolskim.

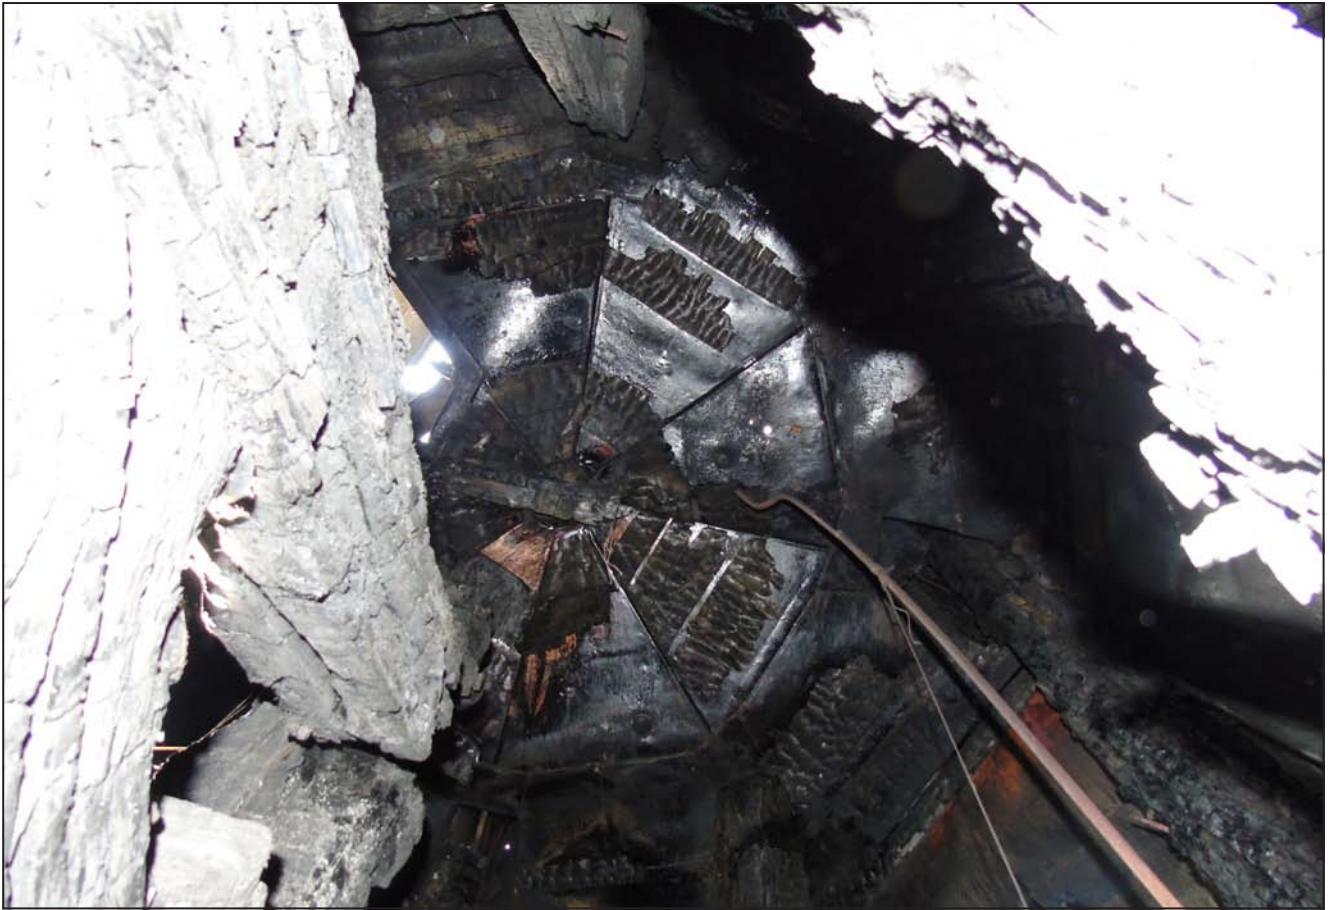
Ryc. 15. Wnętrze wieży po pożarze. Fot. z dnia 10 sierpnia 2017 r. ze zbiorów Parafii Katedralnej w Gorzowie Wielkopolskim.

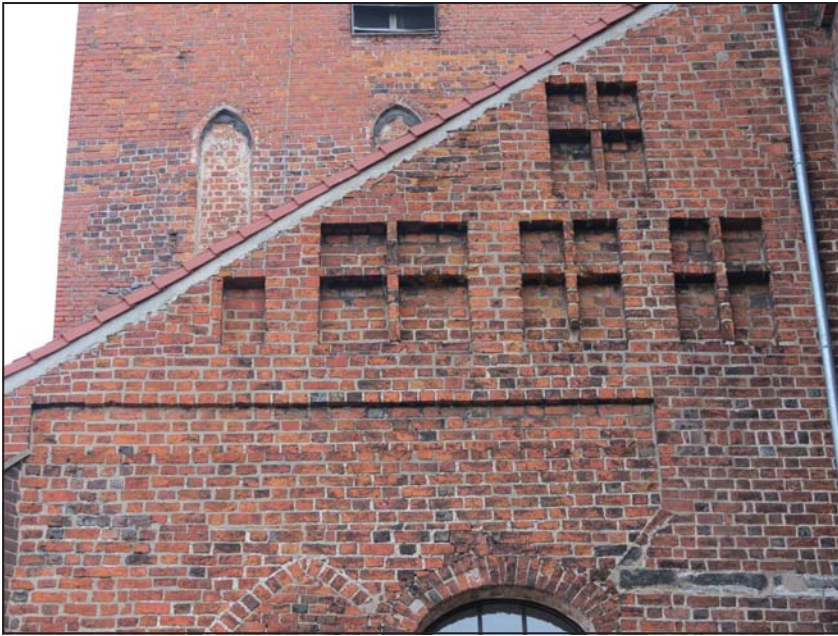
Ryc. 4. Szprotawa – fara. Relikty szczytu kaplicy.

go kontynuację podziałów ściany korpusu nawy. Górna partia obecnie półszczytowej ściany zachodniej kaplicy ożywiona została pasem fryzu blendowego oraz dwoma rzędami prostokątnych blend krzyżowych, będących pozostałością dawnego szczytu schodkowego. Kaplicę przekryto obecnie pojedynczym dachem pulpitowym, stanowiącym kontynuację połączy dachu nawy, krytym ceramiczną karpiówką zamkniętą od zachodu dachówką krawędziową. Wieżbę oparto na trzech podwalinach o dyspozycji prostopadłej względem nawy, na których wspierają się po cztery słupy wzmocnione ryglami i zastrzałami, spięte oczepami – płatwiami (na osi wschód-zachód), na których oparto krokwie.

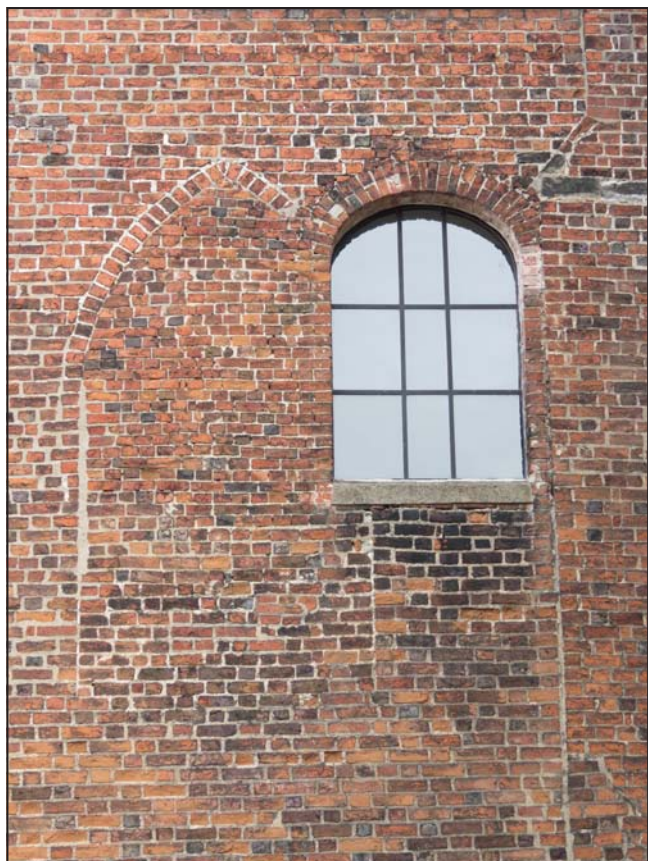
Ryc. 5. Szprotawa – fara. Widok zamurowanego gotyckiego okna na zachodniej elewacji kaplicy.

W północnej elewacji czytelna jest pierwotna dyspozycja ostrołucznych otworów podwójnego wejścia do kaplicy oraz okna. Wszystkie trzy obecnie zamurowane otwory zgrupowano w układzie piramidalnym, gdzie oba otwory wejściowe stanowią podstawę, zaś otwór okienny – wierzchołek. Na skutek przekształceń kaplicy, poczynionych w 2. połowie XVII wieku, przepruto centralnie nowy otwór okienny w postaci stojącego prostokąta zamkniętego łukiem pełnym. W elewacji widoczne są ślady licznych ingerencji w strukturę muru, polegających na wymianie silnie zerodowanych cegieł o słabszym wypale, wtórnych przemurowaniach i uzupełnieniach (zwłaszcza w dolnej wschodniej partii ściany). W czasie któregoś z kolejnych remontów, przeprowadzonych pod koniec XIX lub na początku XX wieku, znaczne partie cokołu przemurowano łamanym kamieniem polnym, prawdopodobnie w celu ograniczenia podciągania kapi-

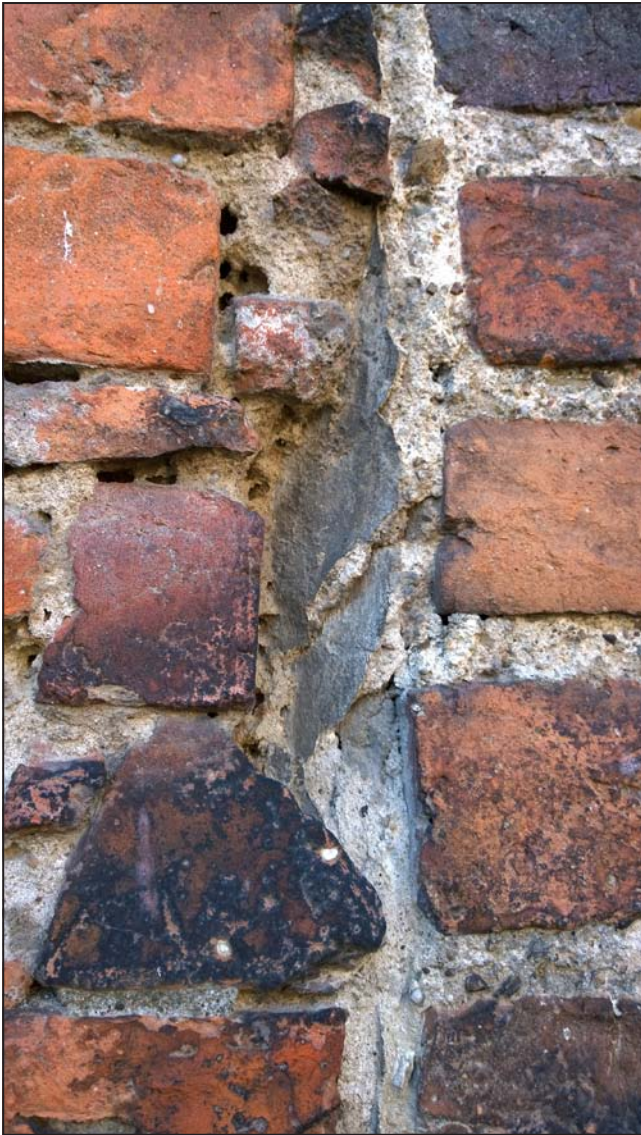
Ryc. 7. Szprotawa – fara. Nawarstwienia tynków wraz z pobiałami w wewnętrznym glifie jednej z dawnych gotyckich arkad ściany północnej kaplicy.

Ogólnie rzecz biorąc, układ stratygraficzny nawarstwień malarskich i tynkarskich kaplicy jest nad wyraz złożony i trudny do interpretacji. Przyczyny takiego stanu rzeczy należy upatrywać w nieciągłości i niepełnym zachowaniu poszczególnych warstw, uszkodzonych podczas kolejnych remontów, z jednoczesnym wprowadzeniem warstw wierzchnich w głąb struktury nawarstwień. Zły stan zachowania i niekompletność warstw utrudniają możliwość właściwego prześledzenia często skomplikowanej i niejednorodnej dekoracji. Szczególnie bogate nawarstwienia zachowały się w partii wschodniej ściany kaplicy. W wielu odkrywkach ujawniono występowanie dwóch, a nawet trzech warstw tynków, na których zarejestrowano liczne warstwy malarskie. Najstarsze tynki pochodzące zapewne z czasu budowy kaplicy, to jest z połowy XV wieku, pokrywa pobiała o odcieniu lekko brunatnym. Kolejna warstwa narzutu o rozwiniętej powierzchni nie została zagładzona. Tynk jest chropawy i nierówny z gruboziarnistym wypełniaczem. Jest to zapewne XVI-wieczna wyprawa tynkarska powstała po połowie stulecia. Warstwę tę pokrywa od pięciu do niemal dziesięciu warstw różnobarwnych pobiał o odcieniach od lekko kremowych i brunatnych do szarych i białych. Kolejną warstwą tynkarską jest gruboziarnisty zacierany tynk wapienno-piaskowy, narzucony zapewne w latach 70. XVII wieku w czasie barokizacji kaplicy. Na tynku zachowały się warstwa pobiały oraz różnie zachowane dekoracyjne wymalowania. Do najstarszej fazy wymalowań barokowych zaliczyć należy czernie i błękitnawe szarości odkryte przy obramieniach i we wnętrzach nisz oraz w partii cokołowej zachodniej ściany. Konchy w najgłębszych warstwach są intensywnie czerwone, jednak na wierzchu występują także szarości, biele, błękity, inne czerwienie oraz żółcień. Warstwy te wzajemnie się przenikają, co utrudnia ich interpretację. Są to albo szczerkowo zachowane wymalowania mono-

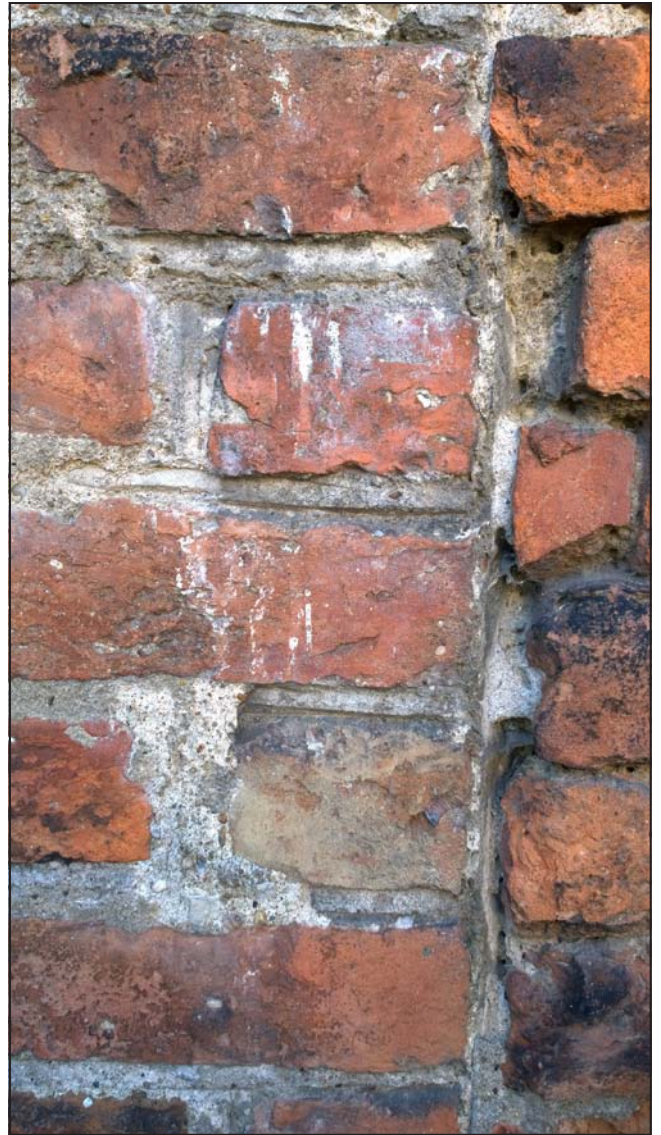
Ryc. 8. Szprotawa – fara. Zachowane na północnej ścianie kaplicy formowane gotyckie spoiny.

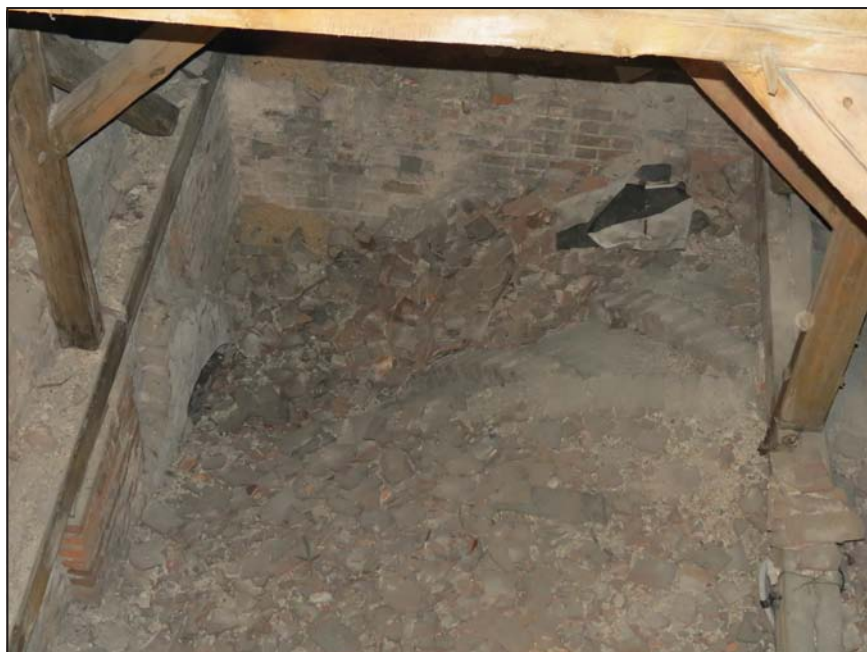
Ryc. 9. Szprotawa – fara. Sklepienie kaplicy widoczne od strony poddasza.

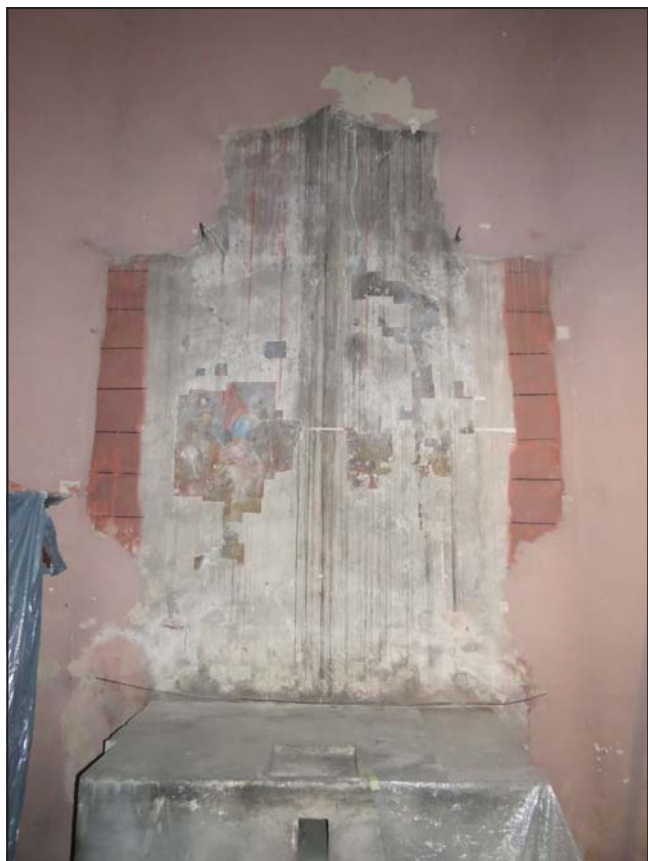
Ryc. 15. Szprotawa – fara. Ściana północna kaplicy po demontażu ołtarza i wykonaniu odkrywek stratygraficznych.

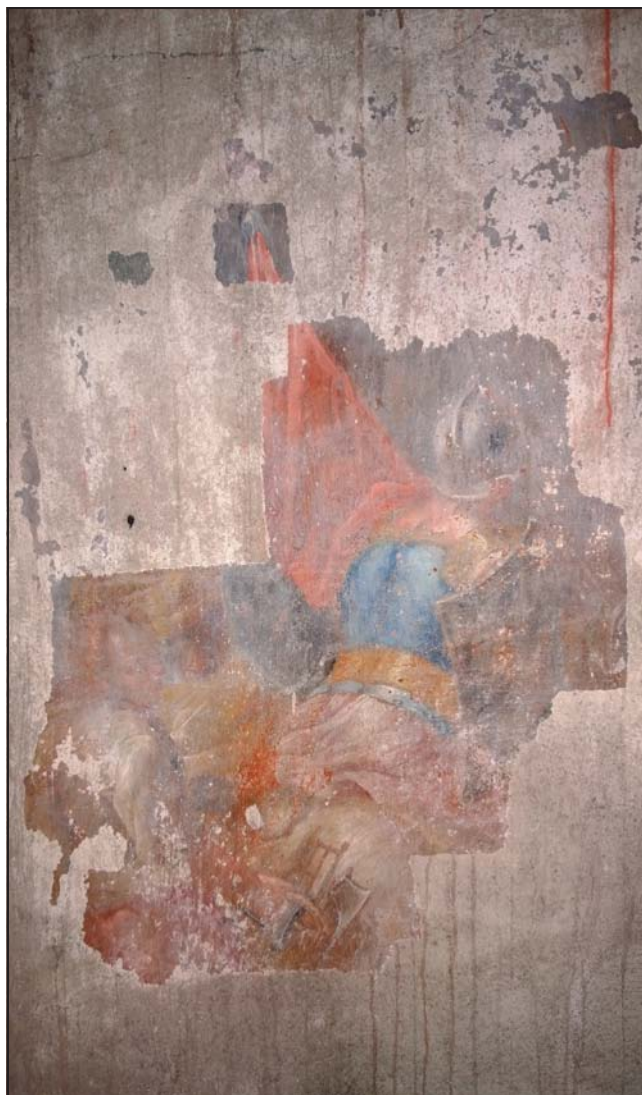
Ryc. 16. Szprotawa – fara. Polichromie J.J. Knechtla w trakcie prac badawczych – detal.

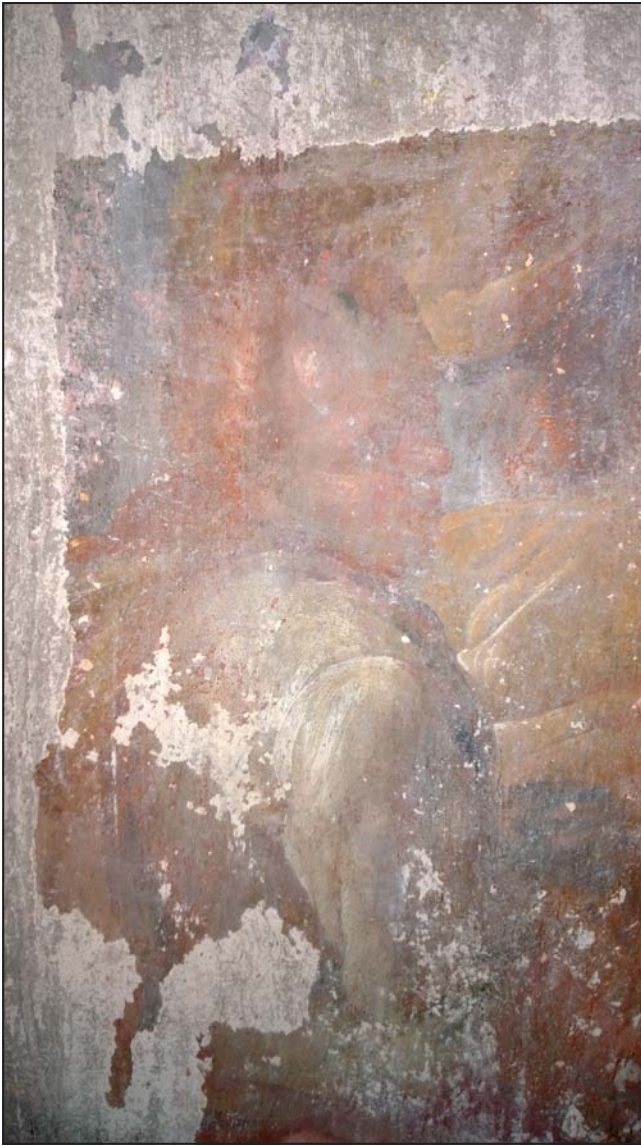
Ryc. 17. Szprotawa – fara. Polichromie J.J. Knechtla w trakcie prac badawczych – detal.

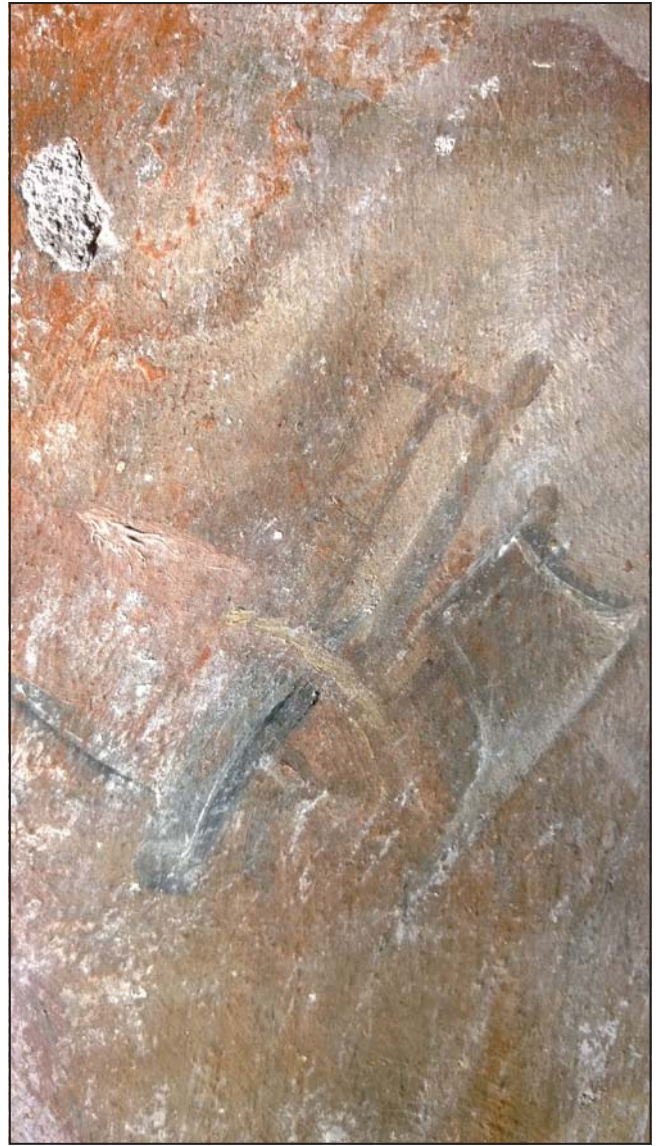
Ryc. 18. Szprotawa – fara. Polichromie J.J. Knechtla w trakcie prac badawczych – detal.

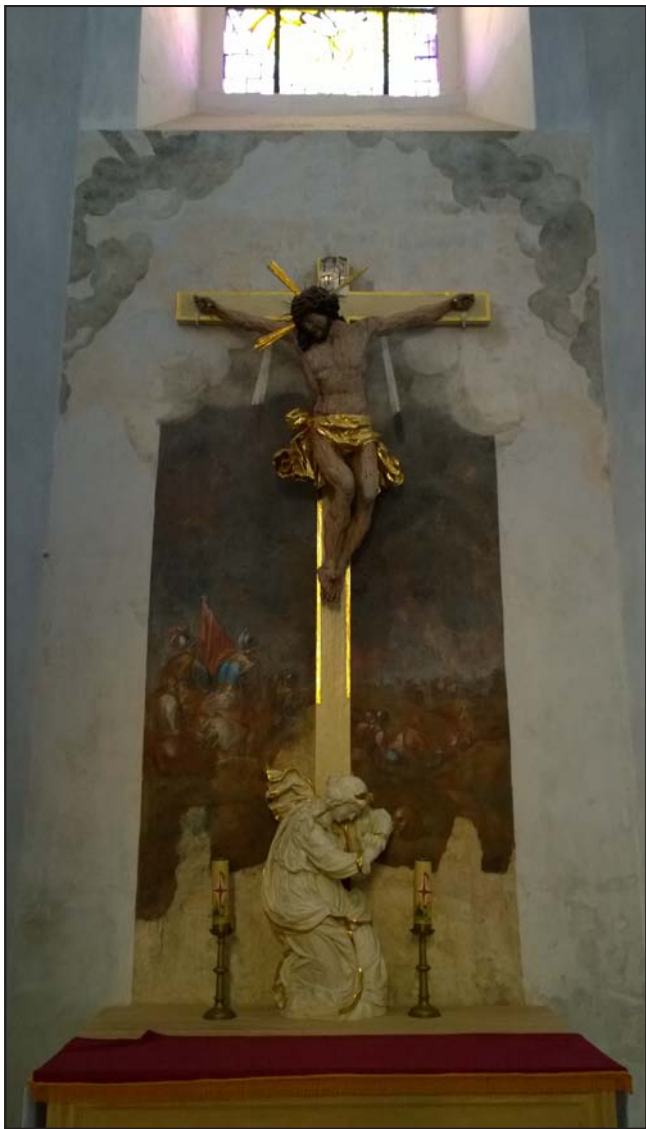
Ryc. 19. Szprotawa – fara. Barokowy ołtarz Krzyża Świętego po pierwszym etapie prac konserwatorskich.

Przed remontem przeprowadzonym w 2014 roku wyposażenie kaplicy stanowiło rozbudowane konstrukcyjnie drewniane retabulum z 1893 roku. Eklektyczna forma ołtarza pod wezwaniem Krzyża Świętego w zasadniczej formie utrzymana została w stylistyce neogotyku, jednak znaczna część detalu zaczerpnięta została i przetransponowana na modłę XIX-wiecznego historyzmu z repertuaru form zdobniczych stylu romańskiego. Ołtarz ulokowano na północnej ścianie kaplicy na wprost wejścia. Na konstrukcję nastawy w typie architektonicznym składają się trzy osobne elementy stanowiące wspólnie jedną całość, a są to: trójosiowa część centralna i dwa boczne skrzydła umieszczone nieco dalej po bokach jako obudowane, architektoniczne nisze. Główny trójkwaterowy korpus nastawy ustawiono na wysokiej predelli. W centralnej kwaterze ukazano trójpostaciową rzeźbiarską grupę Ukrzyżowania, zaś w bocznych niszach umieszczono figury asysty pod postacią świętych Juliusza i Cecylii. Dopełnieniem ołtarza są dwie architektonicznie ukształtowane wnęki zamontowane w opisanych wcześniej barokowych niszach, w których umieszczono pełnoplastyczne wizerunki św. Magdaleny (strona zachodnia) i św. Franciszka z Asyżu (strona wschodnia). Na mensie wystawiono także

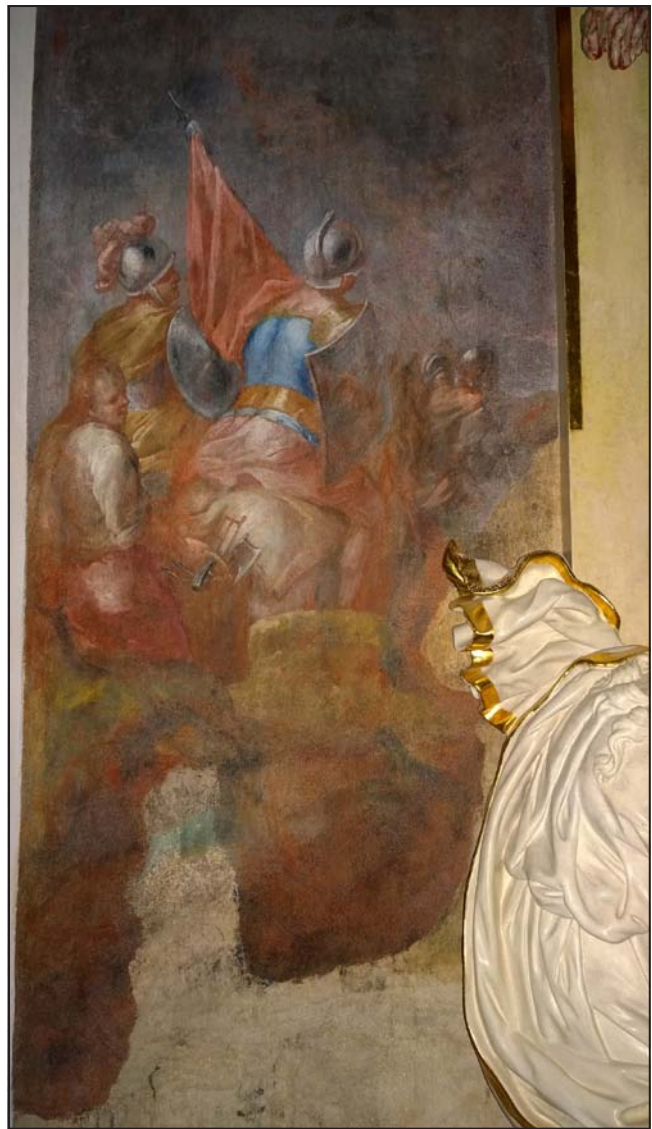
Ryc. 20. Szprotawa – fara. Polichromia J.J. Knechtla po konserwacji.

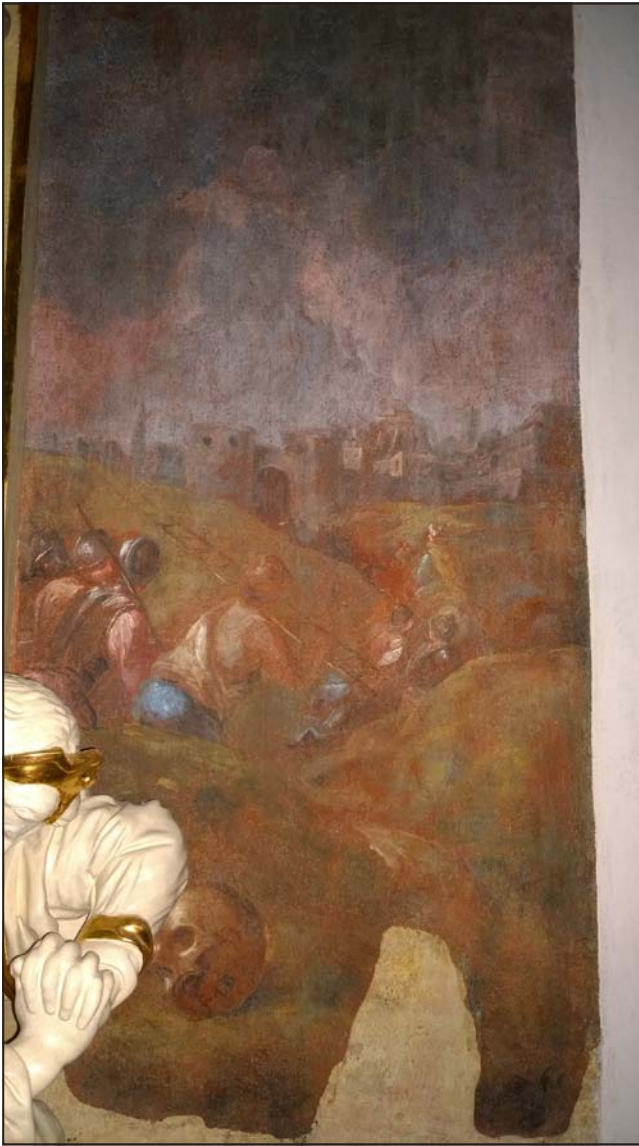
Ryc. 21. Szprotawa – fara. Polichromia J.J. Knechtla po konserwacji.

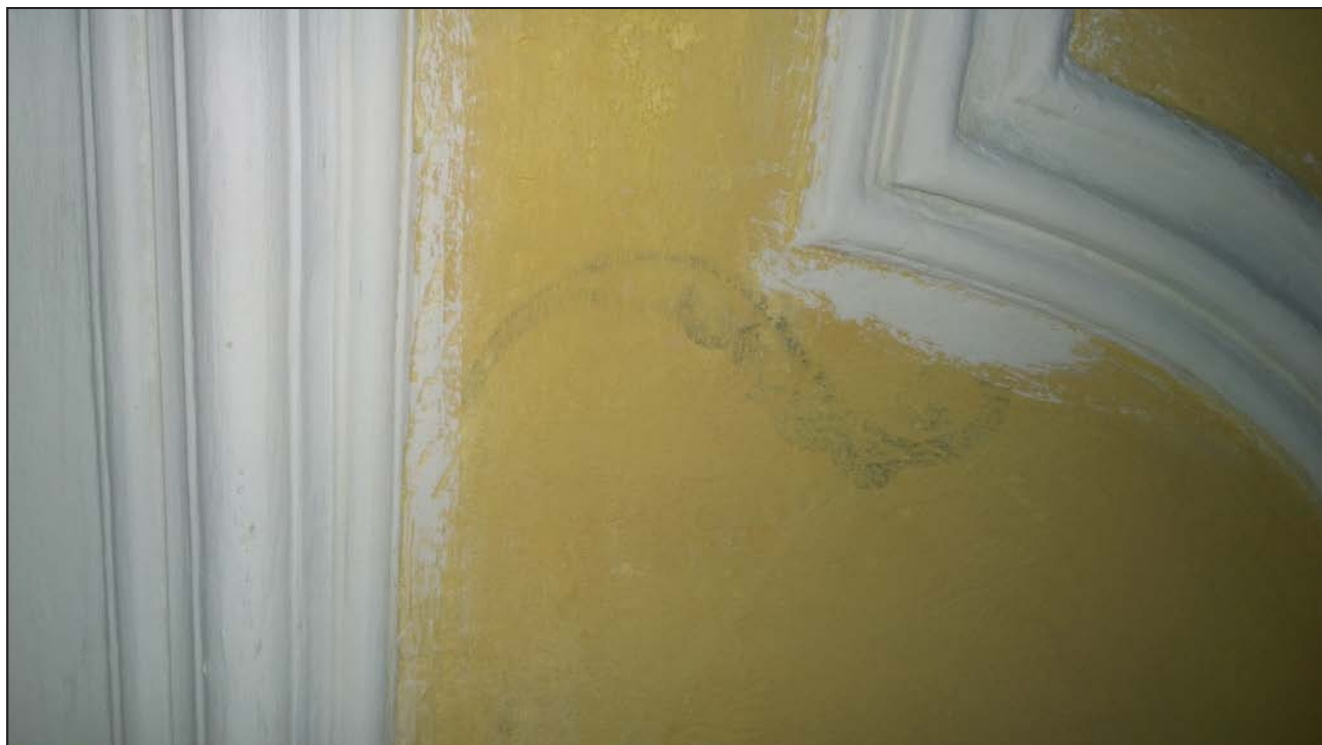
Ryc. 23. Szprotawa – fara. Fragment barokowej dekoracji malarskiej sklepień.

sklepienia stanowią szerokie profilowane taśmy ramowe zdobione perełkowaniem w postaci owoidalnych form o poziomo kanelowanych powierzchniach (pąki akantu?) oraz geometryczne pola o urozmaiconych kształtach ujęte w bogate obramienia. W dwóch eliptycznych kwaterach północnych spływów zachowały się polichromie o tematyce typologicznej, wykonane w roku 1893 przez mistrza Nowaka z Berlina. We wschodniej płycinie ukazano scenę Ofiary Abrahama, zaś w polu zachodnim Wywyższenie Węża Miedzianego.

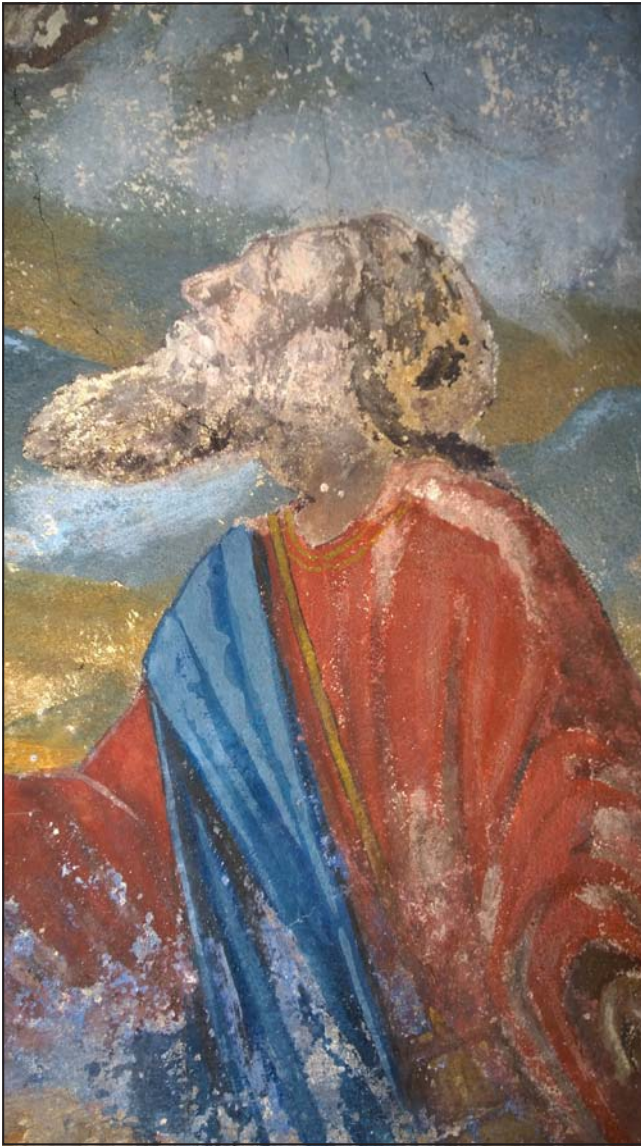
Ryc. 24. Szprotawa – fara. Fragment dekoracji malarskiej sklepienia, wykonanej w 1893 r. przez berlińskiego artystę Nowaka. Postać Abrahama.

Kolejnym uchwytym w materiałach remontu kaplicy były prace przeprowadzone w roku 1893 przez malarza Nowaka z Berlina, które polegały na malowaniu wnętrza oraz wystawieniu nowego retabulum ołtarzowego i zamontowaniu nowych witraży. Następne prace malarskie przeprowadzono w roku 1904 pod kierownictwem Josepha Langerera, a kolejne w latach 1969 i 1989. W roku 2007 przełożono posadzkę z zachowaniem oryginalnego materiału, zaś w roku 2014 przekazano do konserwacji ołtarz oraz witraż z zachodniego okna.

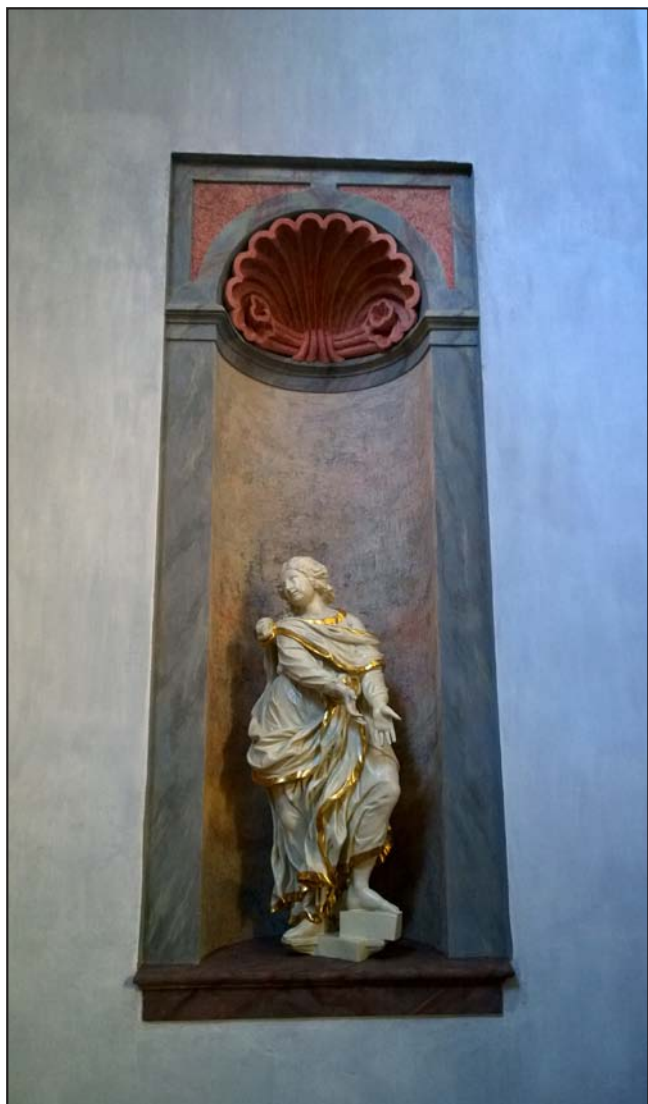
Ryc. 26. Szprotawa – fara. Widok wnętrza kaplicy w trakcie prac renowacyjnych.

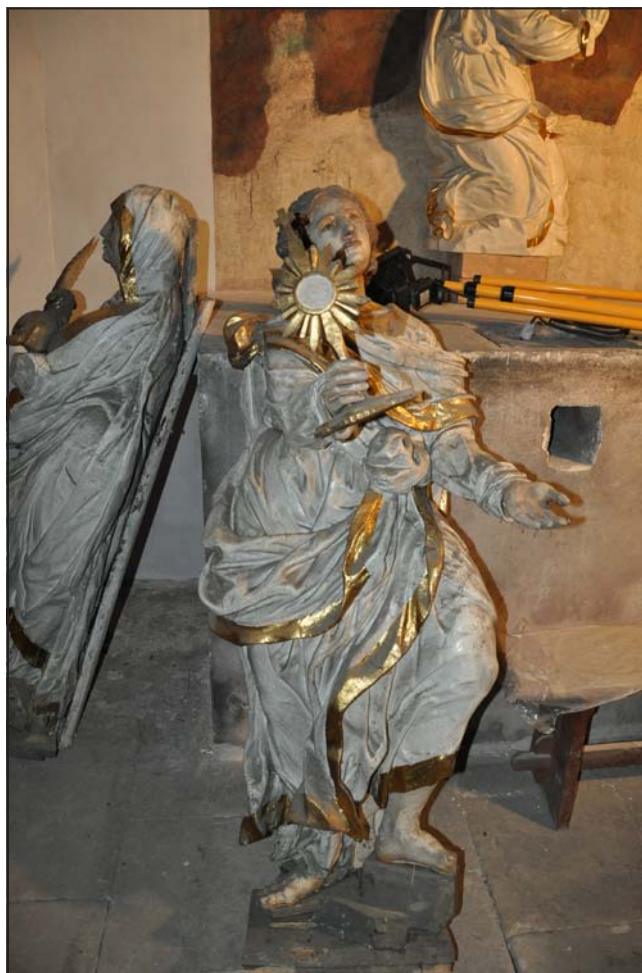
Ryc. 27. Szprotawa – fara. Figura św. Jana przerobiona na postać św. Jacka. Stan przed konserwacją.

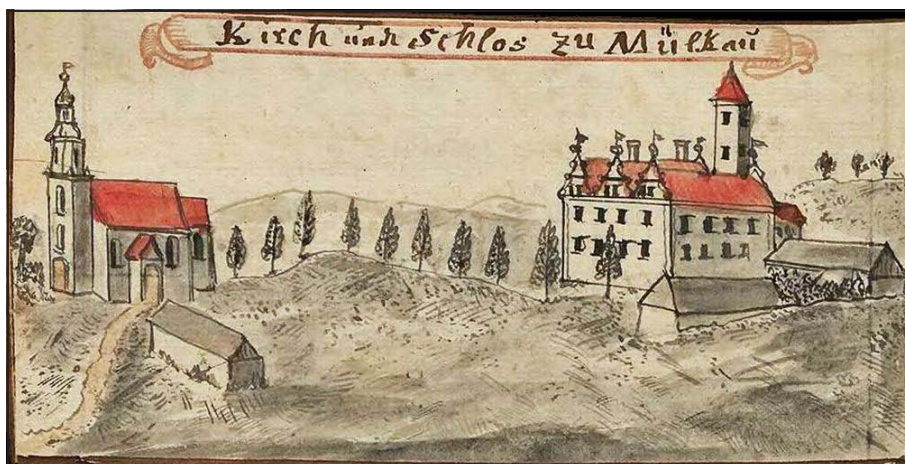
Ryc. 1. Miłaków, kościół i dwór, widok od południa z połowy XVIII wieku wg F. B. Wernera (www.dolny-slask.org.pl dostęp 20.04.2017)

kondygnacyjną bryłę nakryto trzema odrębnymi dachami założonymi w osi wschód-zachód. Czwarty dach o równoległej do trzech pozostałych kalenicy otrzymała także dawna wieża rycerska. Prawdopodobnie, na co wskazuje rysunek F. B. Wenera z połowy XVIII wieku, szczyty

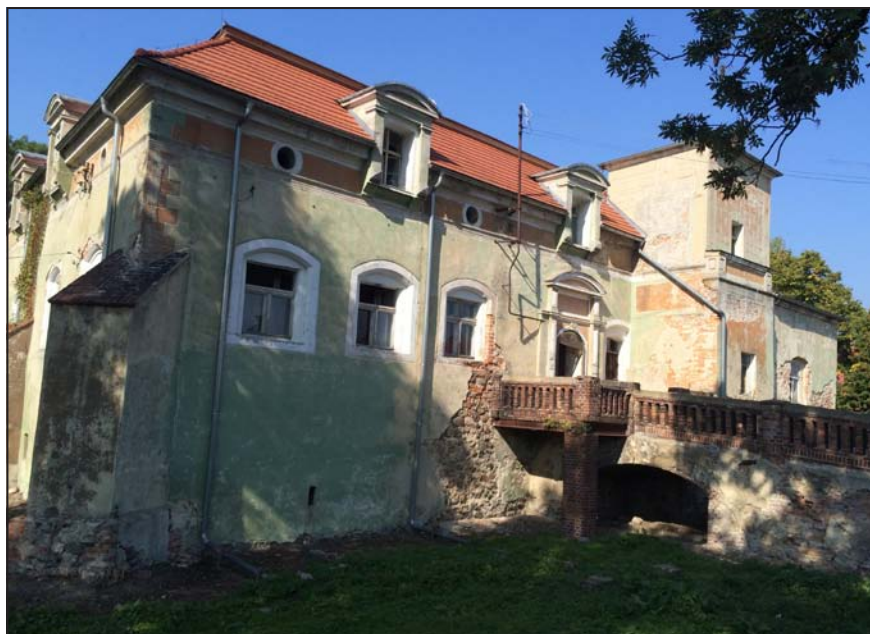
Ryc. 6. Miłaków, dwór, widok ogólny od południowego-wschodu.

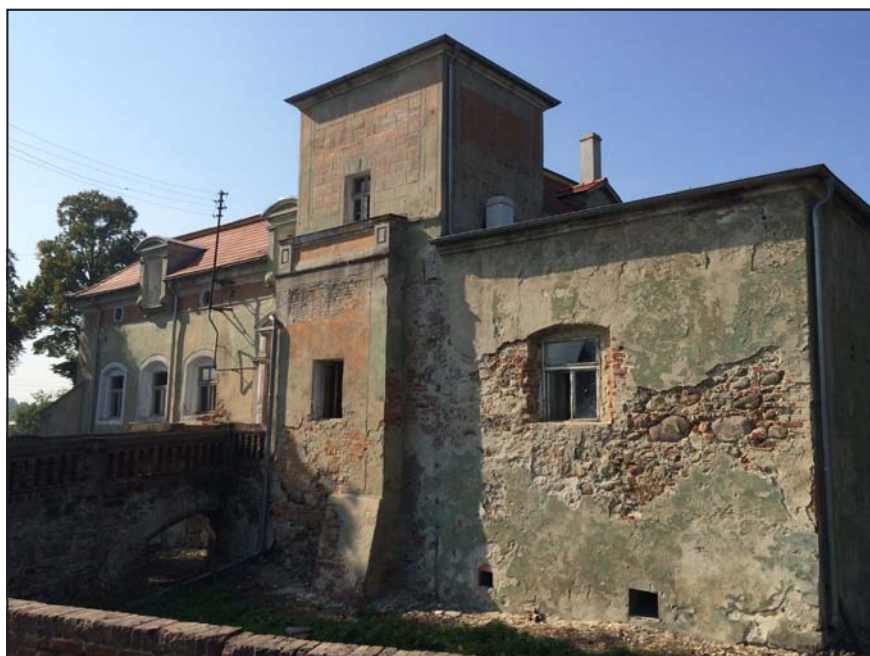
Ryc. 7. Miłaków, dwór, widok ogólny od północnego-wschodu.
