LUBUSKIE MATERIAŁY KONSERWATORSKIE

Tom 14
2017

Wojewódzki Urząd Ochrony Zabytków
w Zielonej Górze

Spis treści

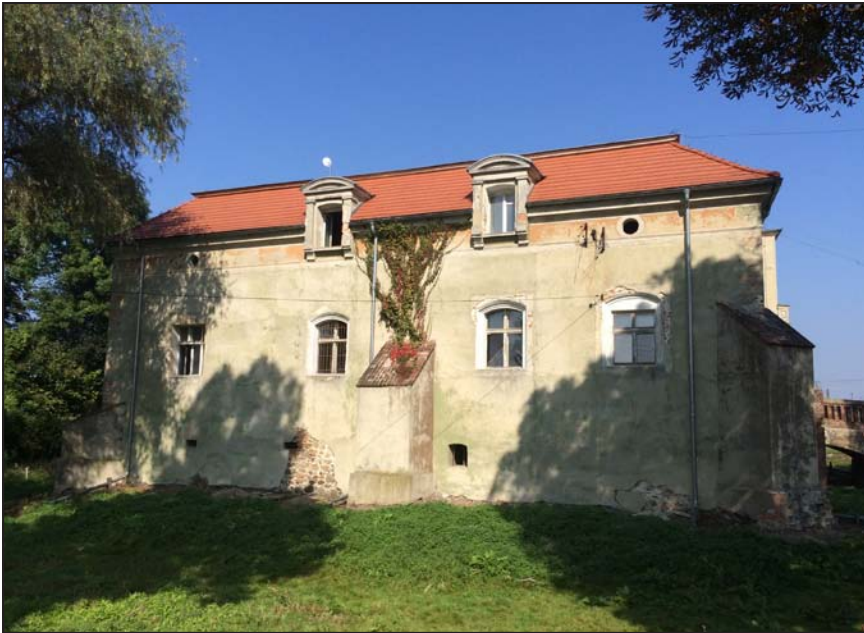
Ryc. 8. Miłaków, dwór, widok ogólny od południa.

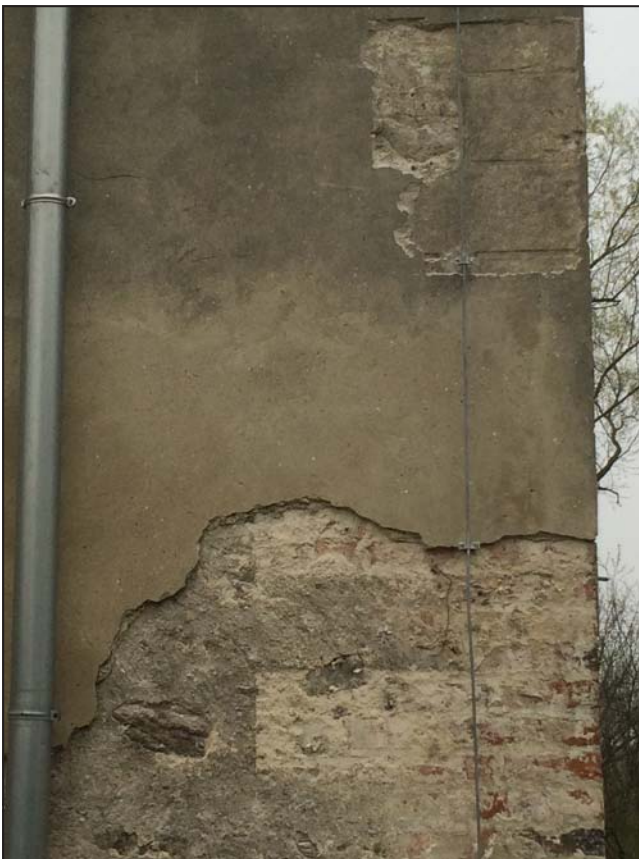
Ryc. 9. Miłaków, dwór, elewacja północna, narożnik zachodni, detal boniowania renesansowego – negatyw, a powyżej detal boniowania barokowego.

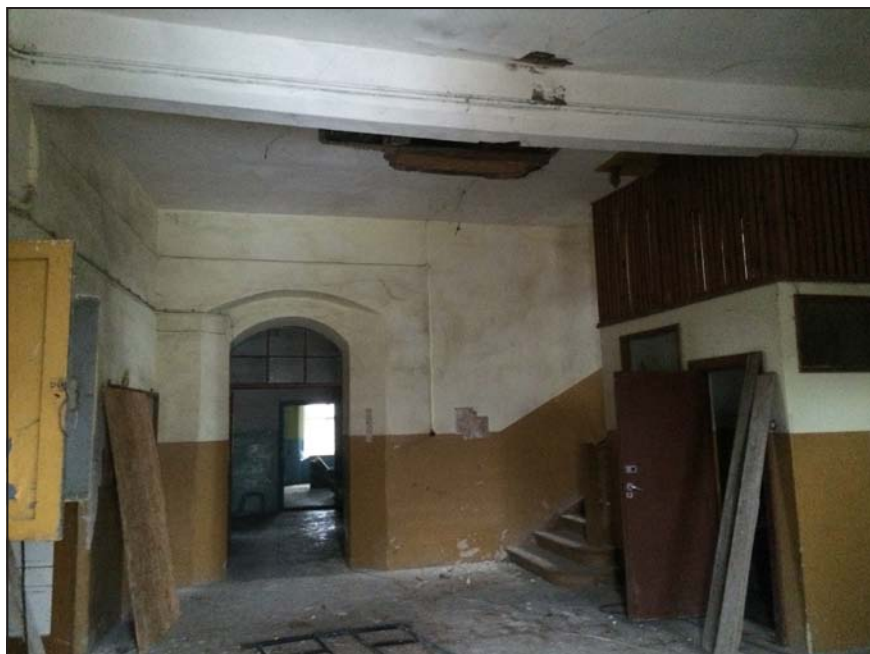
Ryc. 10. Miłaków, dwór, parter, trakt frontowy, sień.

o wymiarach 8,5 metra na 8,8 metra. Nakryto ją stropem belkowo-wsuwkowym z jodełkowym układem desek, którego belki o wymiarach 26/24 cm w rozstawie co 70 cm w osiach otrzymały bogaty profil dolnej płaszczyzny, a także ozdobne krawędzie. Znajdująca się pośrodku pomieszczenia belka zachowała w połowie rozpiętości na dolnej powierzchni dekorację w okrągłym polu. W narożniku północno-zachodnim pomieszczenia zlokalizowano zapewne otwarte schody prowadzące na piętro. Pod nimi wprowadzono zejście do piwnic nakryte sklepieniem tunelem, z którego zachowane są fragmenty oporów. Wnętrze oświetlały dwa okna od wschodu.

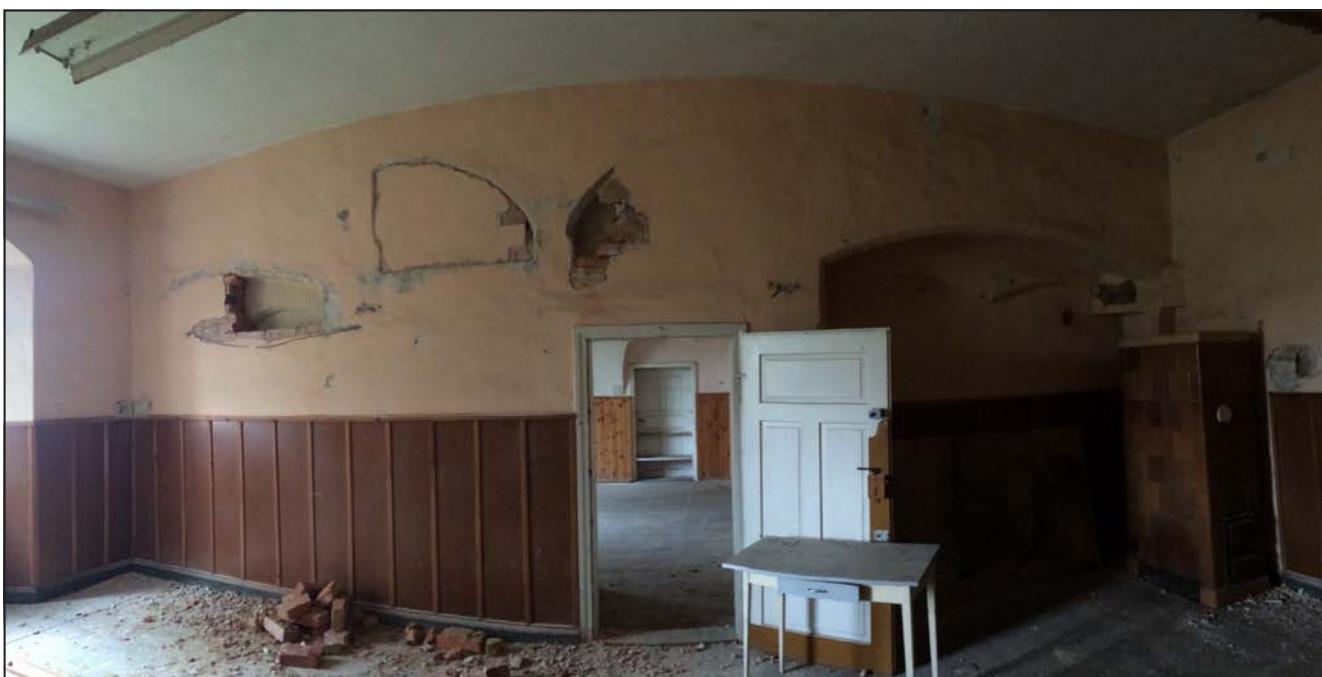
Ryc. 11. Miłaków, dwór, parter, trakt frontowy, pomieszczenie południowe, ściana międzytraktowa z układem wnęk renesansowych.

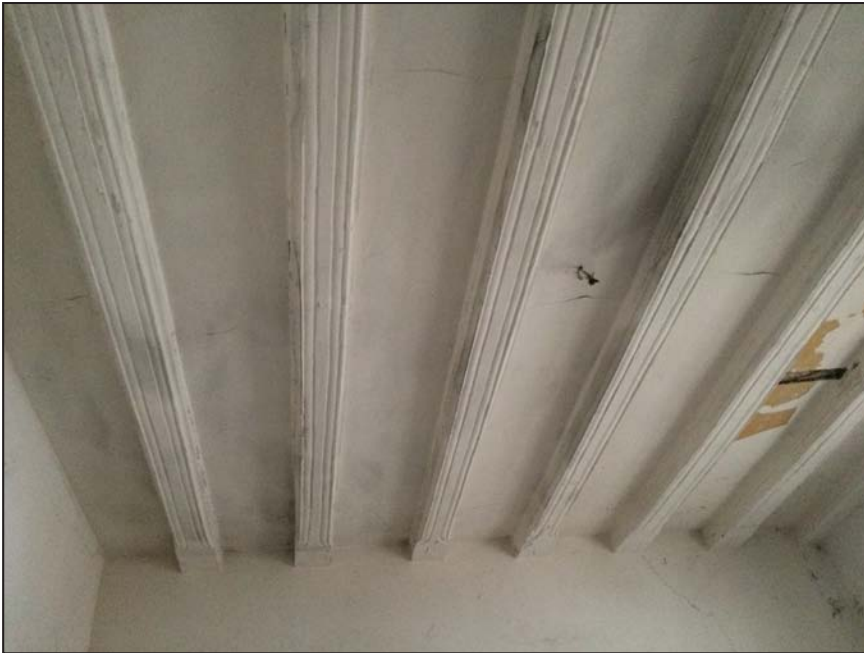
Ryc. 12. Miłaków, dwór, parter, trakt tylni, pasmo południowe, sala, renesansowy strop belkowy.

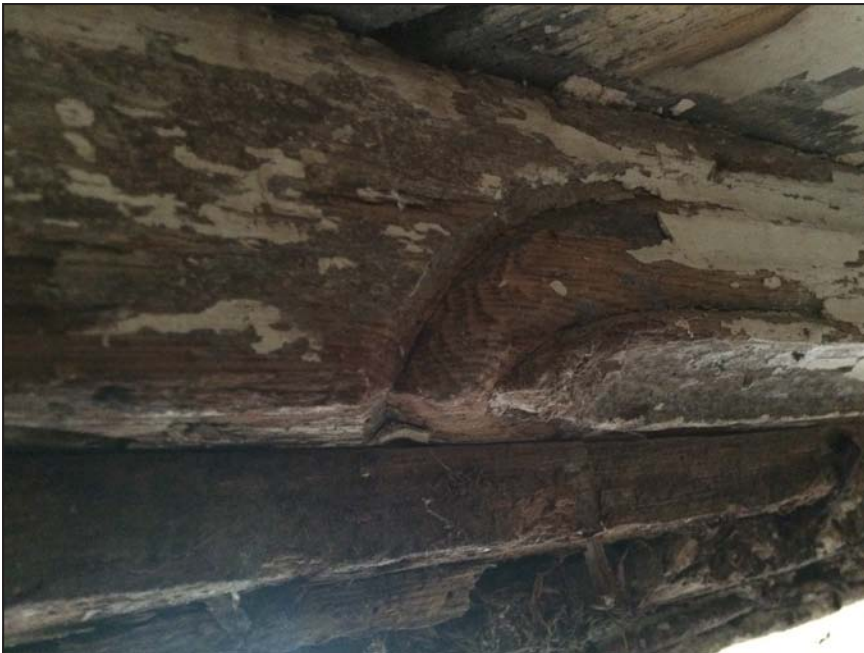
Ryc. 13. Miłaków, dwór, parter, trakt frontowy, pomieszczenie południowe, detal belki stropowej.

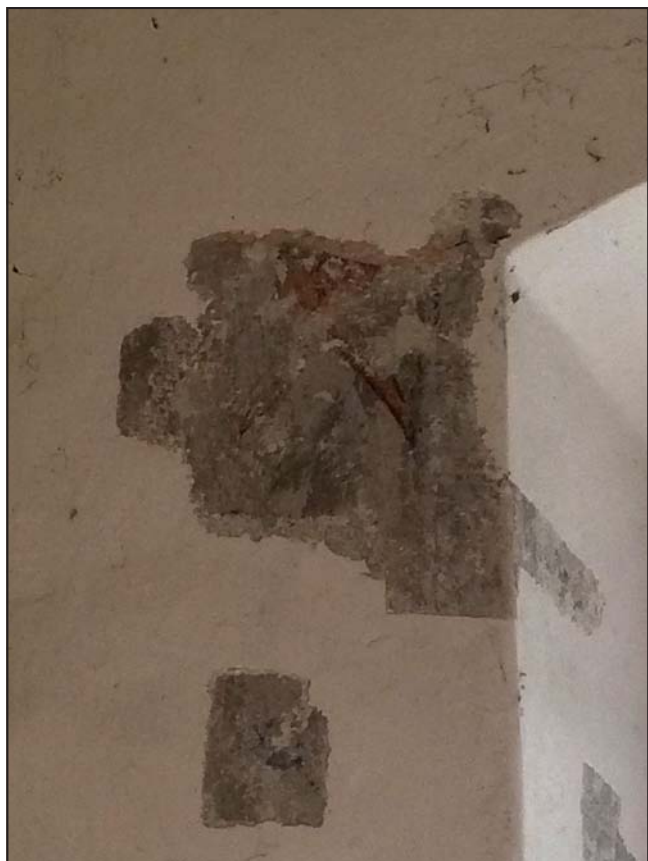
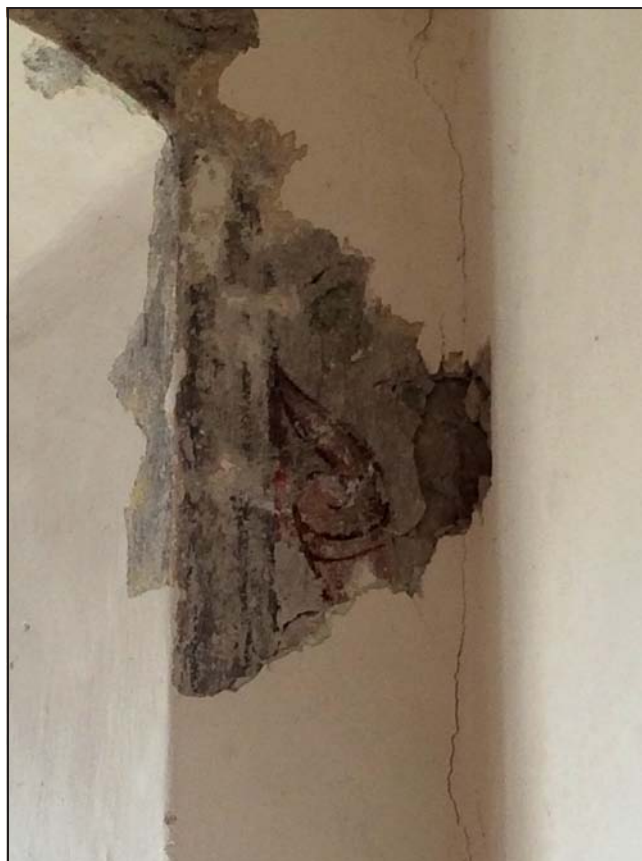
Ryc. 14 a, b. Miłaków, dwór, parter, trakt frontowy, pomieszczenie południowe, dekoracja wnęki okiennej.

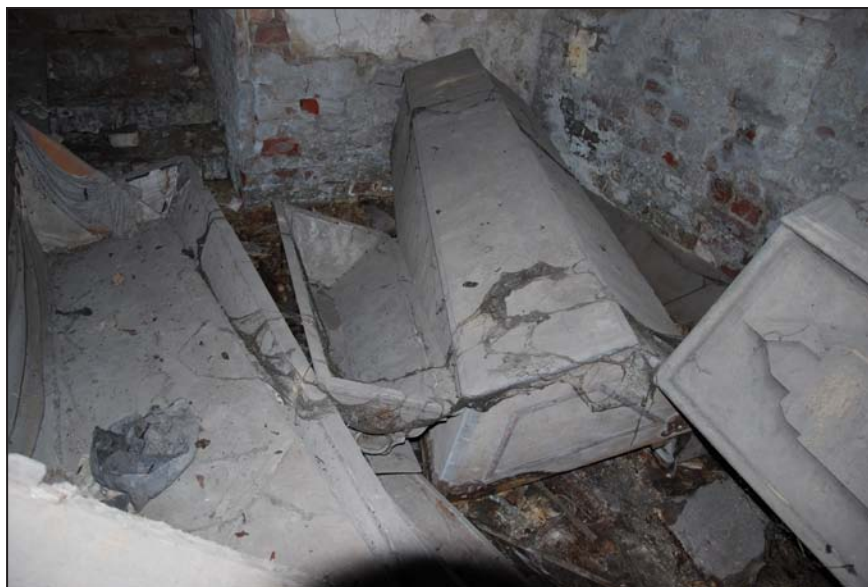
Ryc. 2. Stargard Gubiński. Wnętrze krypty przed rozpoczęciem prac. Fot. J. Wrzesiński.

Krypta była bardzo wysoka (2,89 metra), regularna, duża. W rzucie był to prawie kwadrat, o wymiarach: 4,40 metra (po osi E-W) na 4,71 metra (po osi N-S), lecz w narożniku południowo-wschodnim „odcięto” z komory część pomieszczenia na klatkę schodową, do górnego poziomu kościoła. Była to część narożnikowa pomieszczenia o wymiarach 1,58 metra na

1,77 metra. Krypta była zbudowana z różnych materiałów. Od zachodu, północy i wschodu zbudowana była z cegły i kamienia. Od południa w większości z cegły z dodatkiem kamienia, lecz w odcinku zwężenia ściany południowej, w jej partii górnej, aż do sufitu, była to ściana drewniana. Właśnie dzięki tej ścianie możliwe było wyko-

Podczas prowadzonych prac badawczych i prac porządkowych w krypcie grobowej stwierdzono bałagan, na dodatek pomieszczenie było silnie zawilgocone (tynk był złuszczone, wilgotny, odpadał płatami) i zagrzybione. Dokonując odczytów temperatury i wilgotności w pomieszczeniu krypty, ustalono, że przeciętna temperatura komory wynosiła 5,2°, a wilgotność wynosiła 71%.

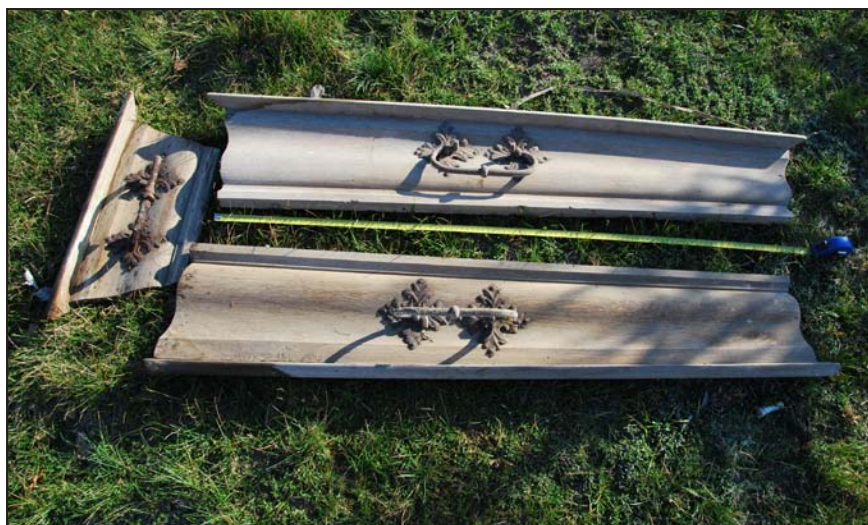
Ryc. 7. Stargard Gubiński. Trumna nr 1. Fot. J. Wrześniński.

Trumna nr 1 (Ryc. 7). Kompletna skrzynia dolna dziecięcej trumny drewnianej; profilowana; zamykana na drewniane czopy; 4 uchwyty metalowe rozmieszczone pojedynczo na bokach i w szczytach. Wymiary: długość – wieka/środk/dna: – /119 cm/112 cm; szerokość od strony głowy – wieka/środk/dna: – /41 cm/30,5 cm; szerokość od strony nóg – wieka/środk/dna: – /41 cm/30,5 cm; wysokość od strony głowy: 24,5 cm; wysokość od strony nóg: 19 cm. Trumna pierwotnie wyścielana płócienną obiciówką. Wieko trumny w luźnych oddzielnych elementach, silnie zagrzybione, spróchniałe. Trumna dziecięca, pusta, brak materiału szkieletowego. Wielkość trumny pozwala przypuszczać, iż pochowano w nim małe dziecko zmarłe w wieku *Infans I*.

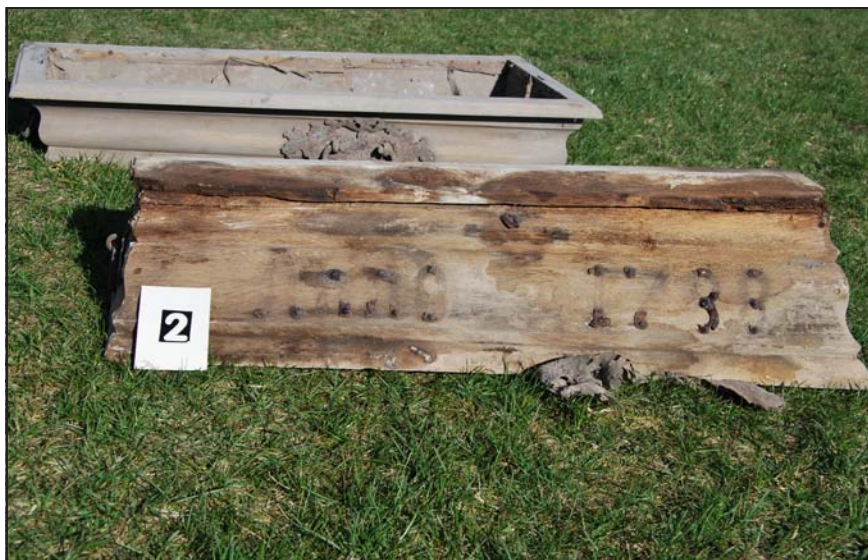
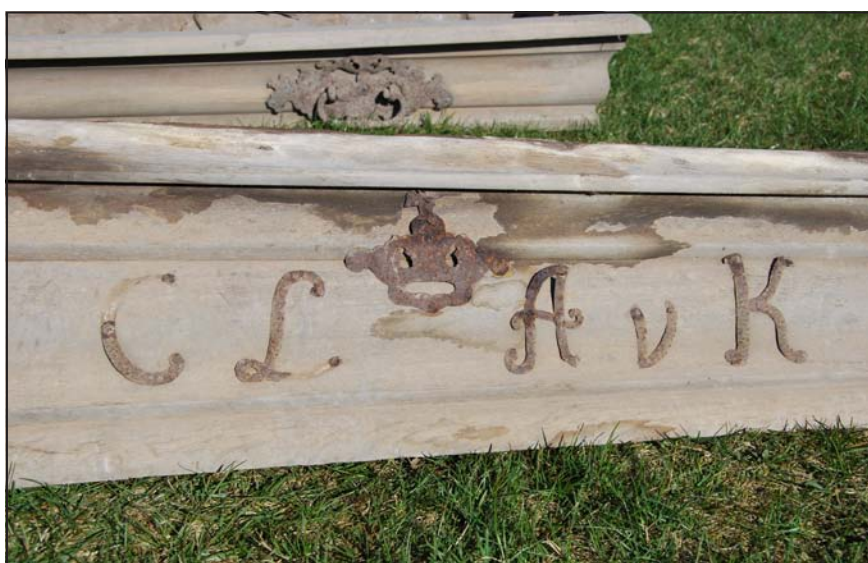
Ryc. 8. Stargard Gubiński. Trumna nr 2. Fot. J. Wrzesiński.

Ryc. 8a. Stargard Gubiński. Trumna nr 2 – napis na trumnie. Fot. J. Wrzesiński.

Trumna nr 2 (Ryc. 8 i 8a). Dobrze zachowane wieko dziecięcej trumny; profilowane; w szczytach uchwyty metalowe (szer. 6 cm). Na bokach metalowe litery mocowane cekinami: od strony głowy, po prawej stronie C L A v K

z ozdobną metalową koroną z krzyżem; po stronie lewej Anno 1788. Wymiary: długość – wieka/środk/dna: 86,5 cm/90 cm/-; szerokość od strony głowy – wieka/środk/dna: 12 cm/48 cm/-; szerokość od strony nóg – wieka/środk/dna: 15 cm/29 cm/-; wysokość od strony głowy: 21 cm; wysokość od strony nóg: 17 cm. Skrzynia trumienna bardzo uszkodzona. Trumna dziecięca, pusta, brak materiału szkieletowego. Wielkość trumny pozwala przypuszczać, iż pochowano w nim małe dziecko zmarłe w wieku *Infans I*.

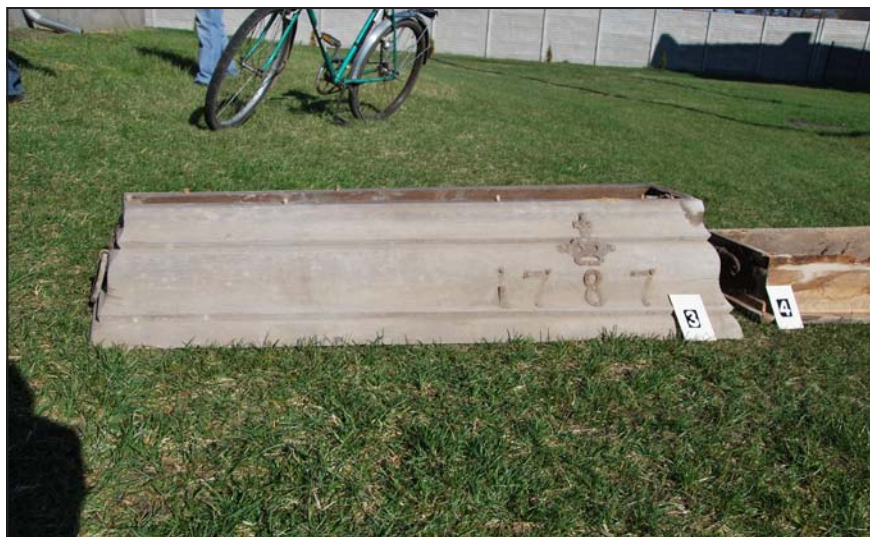
Ryc. 9. Stargard Gubiński. Trumna nr 3. Fot. J. Wrzeński.

Trumna nr 3 (Ryc. 9). Dobrze zachowane wieko dziecięcej trumny; profilowane; w szczytach uchwyty metalowe (szer. 9 cm). Na bokach metalowe litery (słabo już czytelne) mocowane cekinami: od głowy po prawej stronie L L A/B? v K z ozdobną metalową koroną z krzyżem; po stronie lewej Anno 1787. Wymiary: długość – wieka/środk/dna: 112,5 cm/119 cm/-; szerokość od strony głowy – wieka/środk/dna: 17,5 cm/47 cm/-; szerokość od strony nóg – wieka/środk/dna: 12,5 cm/34 cm/-; wysokość od strony głowy: 26 cm; wysokość od strony nóg: 20 cm. Trumna dziecięca, pusta, brak materiału szkieletowego. Wielkość trumny pozwala przypuszczać, iż pochowano w nim małe dziecko zmarłe w wieku *Infans I*.

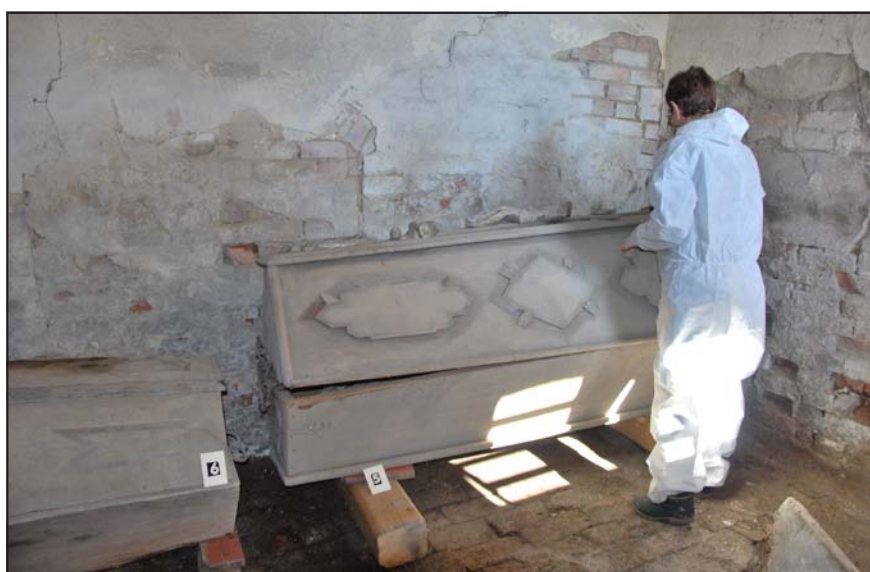
Ryc. 10. Stargard Gubiński. Trumna nr 5. Fot. J. Wrzeński.

Trumna nr 5 (Ryc. 10). Kompletna skrzynia dolna dużej trumny drewnianej; gładka; przy krawędziach okucia metalowe; uchwyty metalowe pojedynczo w szczytach (2 uchwyty o szer. 29 cm). Wymiary: długość – wieka/środku/dna: – /203 cm/202,5 cm; szerokość od strony głowy – wieka/środku/dna: – /67 cm/39 cm; szerokość od strony nóg – wieka/środku/dna: – /66 cm/32 cm; wysokość od strony głowy: 40 cm; wysokość od strony nóg: 37 cm. Trumna pusta. Wieko trumny uszkodzone. Wielkość trumny pozwala przypuszczać, iż pochowano w niej dorosłego osobnika – jedno ze zmumifikowanych zwłok wyrzuconych w narożnik północno-wschodni krypty.

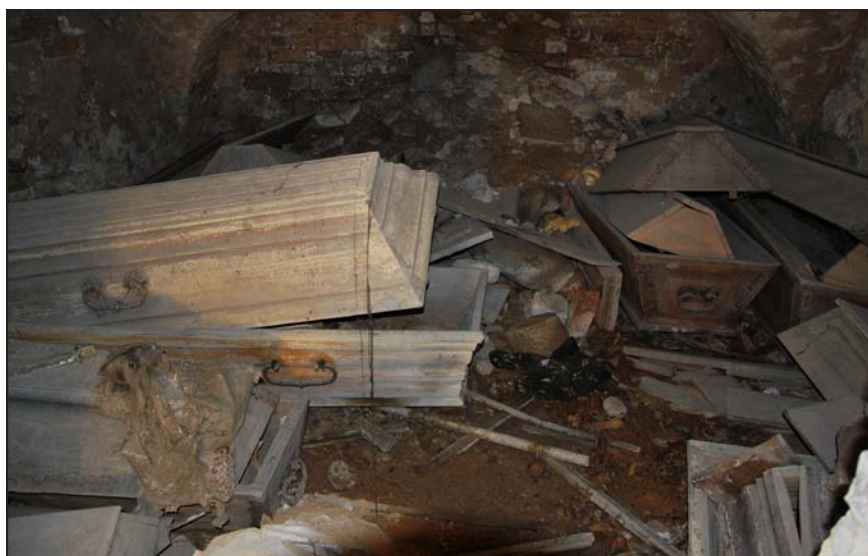
Ryc. 19. Jabłonec. Wnętrze krypty przed przystąpieniem do prac. Fot. J. Wrzesiński.

strony wschodniej, z oknem wentylacyjnym od strony zachodniej. Była niewielka, regularnego kształtu, o obniżonym sklepieniu. Pierwotnie korytarz ze schodami w dół, prowadzący do pomieszczenia komory, był zamknięty ciężkimi dębowymi drzwiami z masywną zasuwą/zamkiem i metalowymi okuciami (zawieszane na hakach). Dzisiaj zniszczone drzwi do krypty leżały na podłodze, w pomieszczeniu przed schodami. Korytarz ma szerokość 1 metra, a w dół prowadzą strome ceglane schody z siedmioma uszkodzonymi stopniami (Ryc. 17). Na łuku ponad wejściem do komory widoczna jest słabo czytelna data 1723 (Ryc. 18). Komora krypty była nieduża, prostokątna, o długości (po osi E-W) 3,99 metra i szerokości (po osi N-S) 3,09 metra. Była bardzo niska (obniżone sklepienie). Jej maksymalna wysokość w punkcie centralnym to zaledwie 1,61 metra. W komorze krypty posadzka była ceglana, ściany tynkowane, a na wprost wejścia do krypty szybowe okienko (dzisiaj całkowicie zamknięte i przysłonięte – brak wentylacji pomieszczenia). Pomieszczenie przed kryptą służyło za prowizoryczny składzik rzeczy niepotrzebnych. Wchodząc do krypty, zarejestrowano duży bałagan, połamane i rozrzucone elementy trumien leżały zwalone na sobie w całym pomieszczeniu (Ryc. 19). W partii zachodniej, aż po okienko, całe wnętrze (i trumny) było przysypane piaskiem z gruzem, uszkodzonymi ceglami, ułamkami drewna, trocin i metalowych uchwytów ze skrzyń trumiennych (Ryc. 20). W krypcie wystąpiły luźne kamienie oraz detale rzeźbiarskie z wyposażenia dawnego ołtarza kościoła, tj. dwie duże, silnie zniszczone przez korniki, złożone drewniane rzeźby aniołów, a także zniszczone wazony, fragmenty kamionki czy elementy metalowe i drewniane niepotrzebnych sprzętów. Wszystko to całkowicie przykrywało posadzkę, która po oczyszczeniu i uprzątnięciu okazała się być w dobrym stanie, z niewielkimi ubytkami. Była to posadzka ceglana ułożona z regularnych rzędów cegieł.

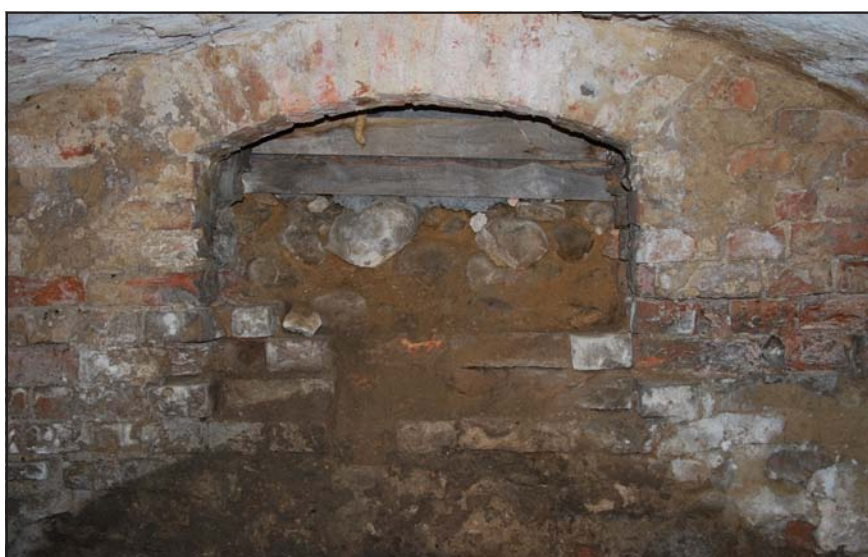
Ryc. 21. Jabłoniec. Zamurowane okienko krypty. Fot. J. Wrzesiński.

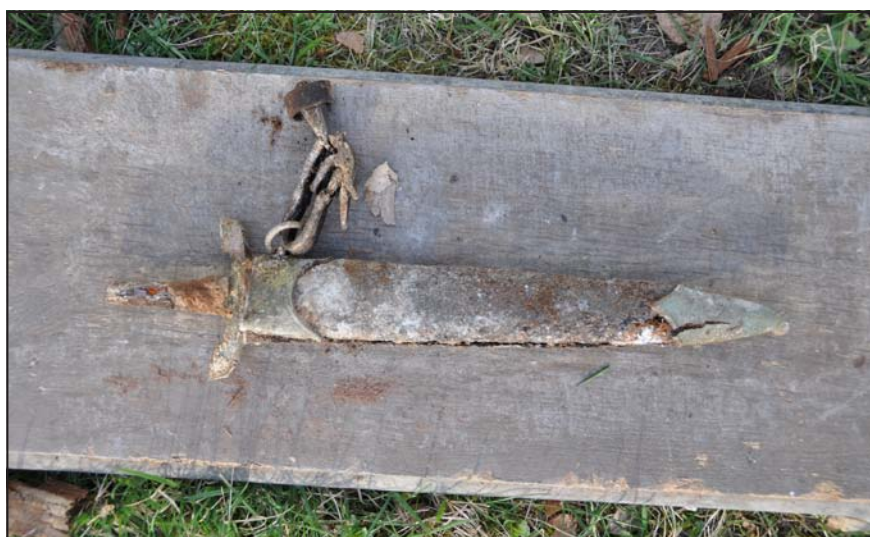
Ryc. 24. Jabłoniec. Sztylet-bagnet w pochwie. Fot. J. Wrzesiński.

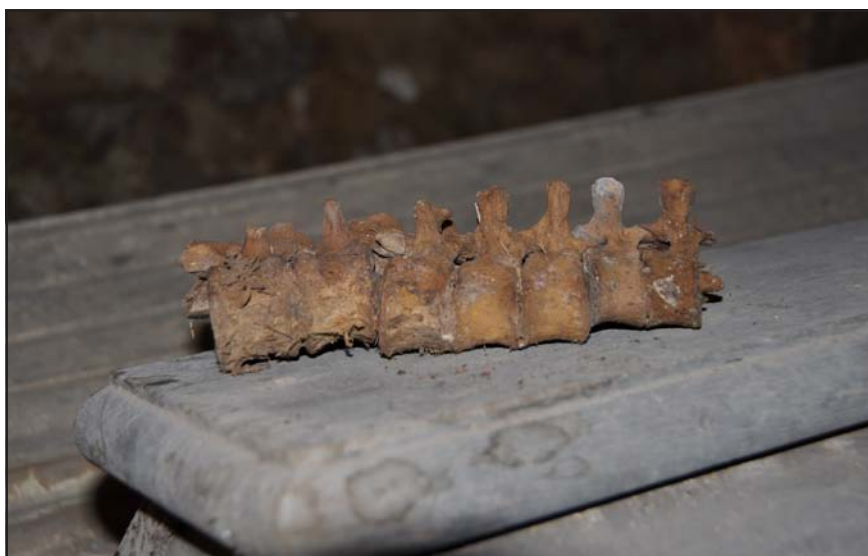
Ryc. 25. Jabłoniec. Fragment kręgosłupa żeńskiego – blok kostny. Fot. J. Wrzesiński.

Kości tułowia: Kości **kręgosłupa** są niekompletne. Wydzielono tylko jeden kręgosłupowy – pierwszy z kręgosłupów szyjnych, tylko 3 kolejne kręgi szyjne, 16 kręgosłupowych i 7 kręgosłupowych. Należą do różnych osobników dorosłych. Na kręgosłupach i pierświowych zaobserwowano silne zmiany zwyrodnieniowo-degeneracyjne, lecz dotyczą one tylko kilku osobników i spowodowane są zaawansowanym wiekiem zmarłych. Są zmiany reumatyczne, jak i znaczna osteoporoza tak typowa dla wieku dojrzałego i starczego. Stwierdzono skostnienie więzadła żółtego w odcinkach szyjnych, jak i pierświowych. U jednego osobnika stwierdzono silne zmiany w postaci dwu bloków kostnych, gdzie trzy i dwa kolejne kręgi tworzą blok (th10-12 i L1-2) (Ryc. 25). Zmiany te o podłożu zapalnym powodują usztywnienie kręgosłupa i trudności w prawidłowym poruszaniu się. **Kości krzyżowe:** należą do 2 osobników dorosłych, mężczyzny i kobiety. Stan zachowania kości jest bardzo zły a obserwowane zmiany nie są duże, to tylko niewielkie ubytki i drobne wyrośla na brzegach trzonów oraz porowatość powierzchni uchowatych. Zmiany te pojawiają się

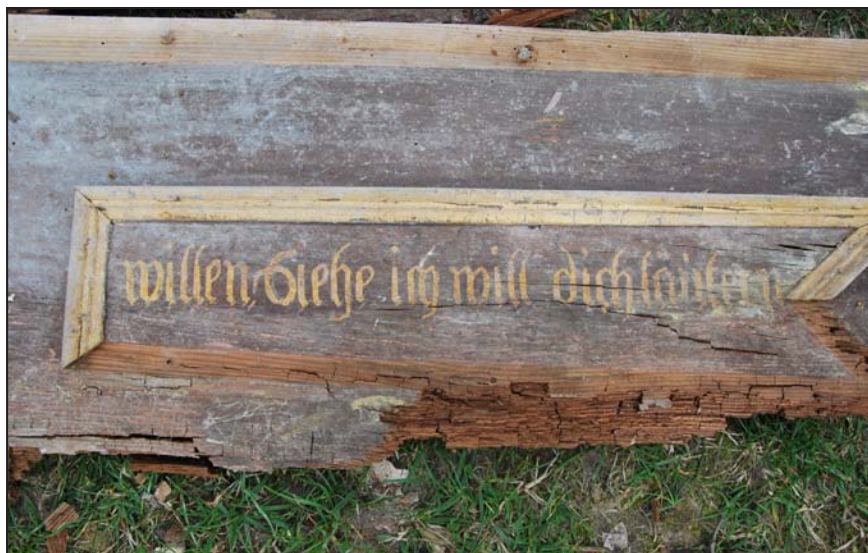
Ryc. 26. Jabłoniec. Napis na trumnie dziecka. Fot. J. Wrześniński.

-/25 cm – deska boczna wieka malowana;
 -/27 cm – deska boczna skrzyni malowana;
 130 cm/27,5 cm – deska boczna skrzyni, w obramowaniu złożonych listewek fragment napisu (Ryc. 26);
 148 cm/38 cm – trumna malowana na niebiesko i zdobiona listewkami.
 Trumny dorosłych:
 185 cm/28 cm;
 195 cm/38 cm;
 200 cm/42 cm;
 202 cm/44 cm.

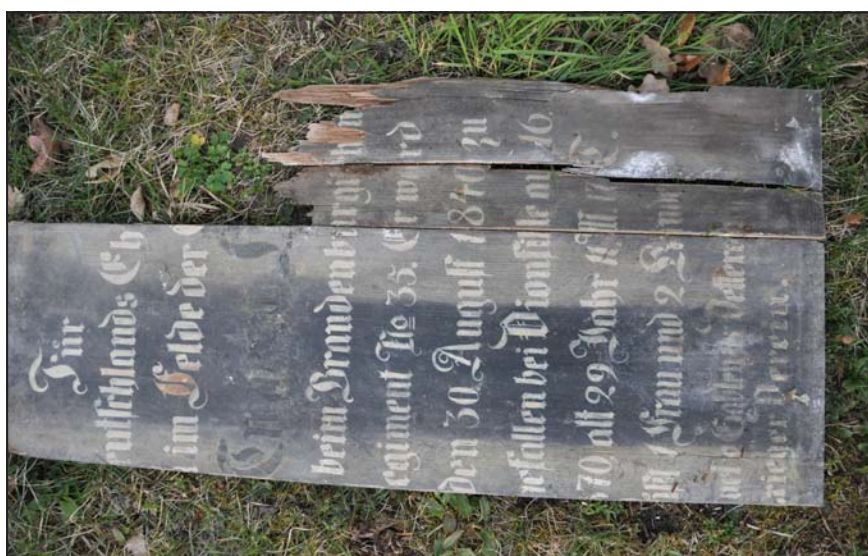
Ryc. 27. Jabłoniec. Tablica memoratywna. Fot. J. Wrześniński.

Z warstwy uszkodzonych trumien wydzielono niekompletne fragmenty uszkodzonych dwóch tablic memoratywnych – pierwotnie oprawionych w drewniane ramy, które osobno znaleziono w krypcie (uszkodzone i połamane). Tablice były wykonane na deskach drewnianych, pomalowanych na czarno, z napisami naniesionymi białą i złotą farbą. W publikacji z 2014 roku Ks. Roberta Kufla czytamy o znalezieniu w krypcie czterech tablic ufundowanych dla poległych w wojnie francusko-pruskiej w 1870-1871 roku i o zdeponowaniu ich w Archiwum Diecezjalnym w Zielonej Górze. Na fragmentach dwóch różnych tablic, odnalezionych podczas prac, odczytano daty 1840 i 1848 (Ryc. 27 i 28).

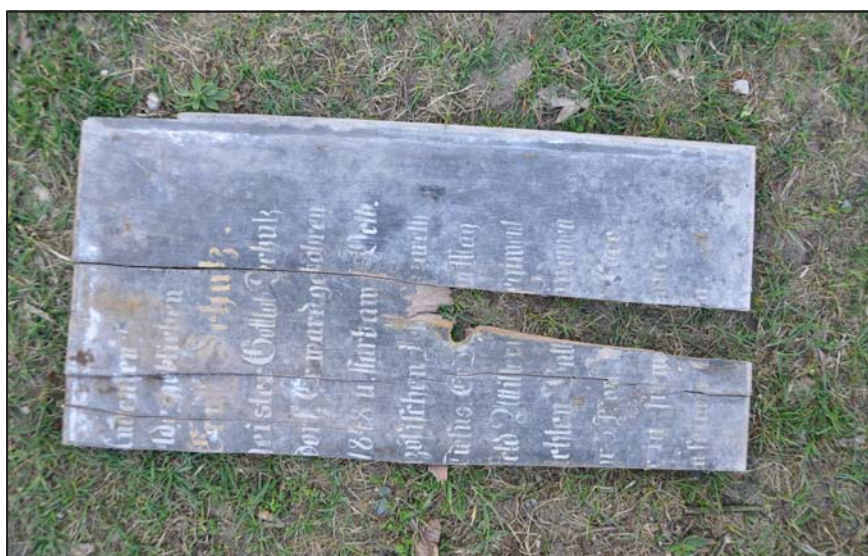
Ryc. 28. Jabłoniec. Tablica memoratywna. Fot. J. Wrześniński.

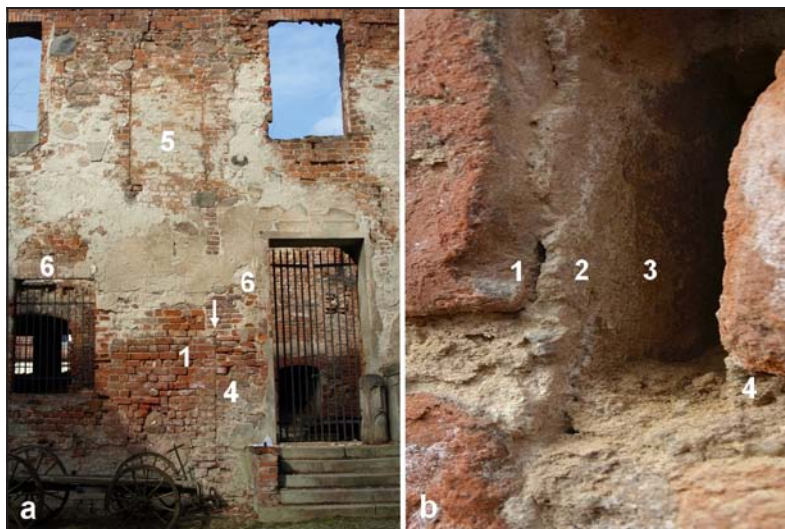
Fot. 1. Fragment elewacji południowej skrzydła północnego (a); odkrywka na styku otworu drzwiowego z końca XV lub początku XVI wieku oraz jego zamurowania, prawdopodobnie datowanego na koniec XVI wieku, obszar jak wyżej (b)
 1 – mur ceglano-kamienny, 1510 (?), IV faza; 2 – tynk wapienno-piaskowy, jak wyżej; 3 – pobiała wapienna z zabrudzeniami powierzchniowymi i zmianami strukturalnymi świadczącymi o dłuższej ekspozycji, jak wyżej; 4 – zamurowanie ceglane pierwotnego otworu drzwiowego, 1571-95, V faza; 5 – zamurowanie późnogotyckiego otworu okiennego powstałego około 1510 roku, wykonane w ramach jednej z przebudów i związanej z tym zmiany lokalizacji otworów okiennych. Prawdopodobnie jest to przebudowa V lub VI fazy chronologicznej; 6 – przemurowania z końca XIX i początku XX wieku. Fot. P. Celecka.

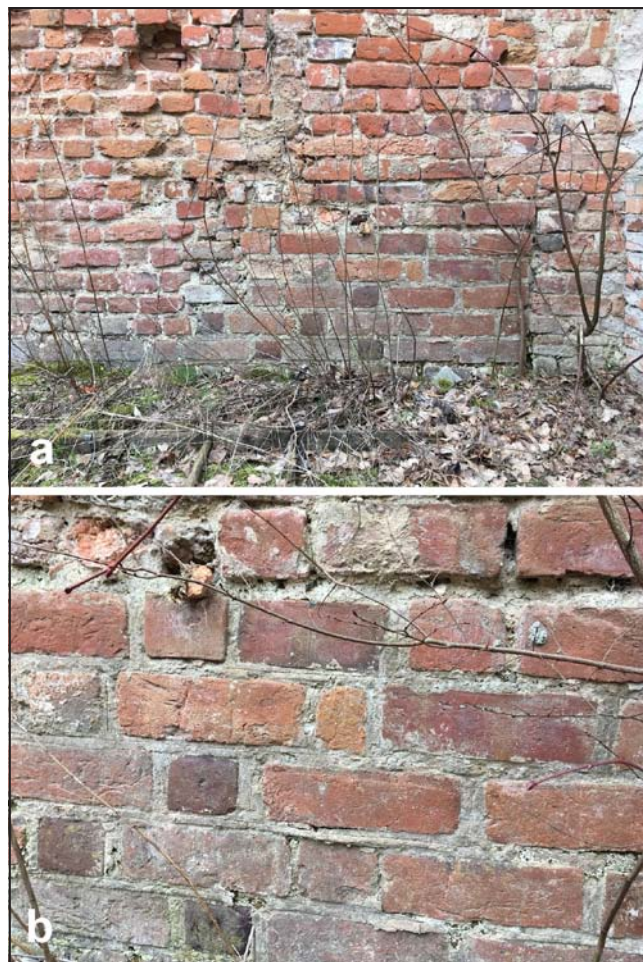
Fot. 3. Ściana obwodowa skrzydła północnego, fragment muru widzianyego z górnego poziomu ryzalitu, wtykę ceglany z podciętą, profilowaną fugą, wymiary cegieł: 29-30 x 13 x 9, 1510, IV faza chronologiczna. Fot. P. Celecka.

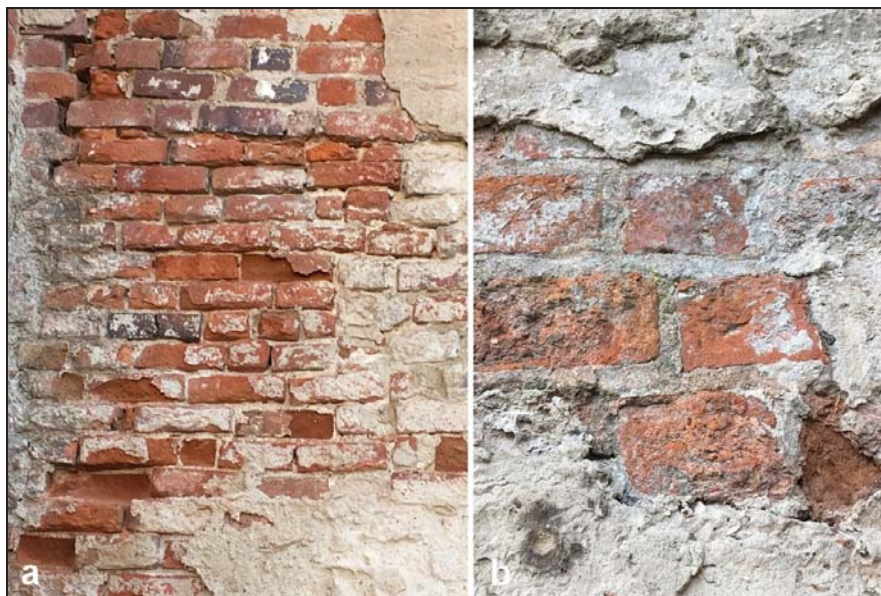
Fot. 4. Elewacja północna skrzydła północnego

a) Granica między nowożytnym przemurowaniem lica muru (u dołu) i gotyckim wątkiem ceglanym z płaską fugą, cegła o wymiarze 9 x 12 x 27, II połowa XV w., III faza przebudowy. Widoczny zły stan nowożytnego lica ceglanego; b) Jak wyżej, widoczne zachowane lico ceglane z płasko opracowaną fugą. Fot. P. Celecka.

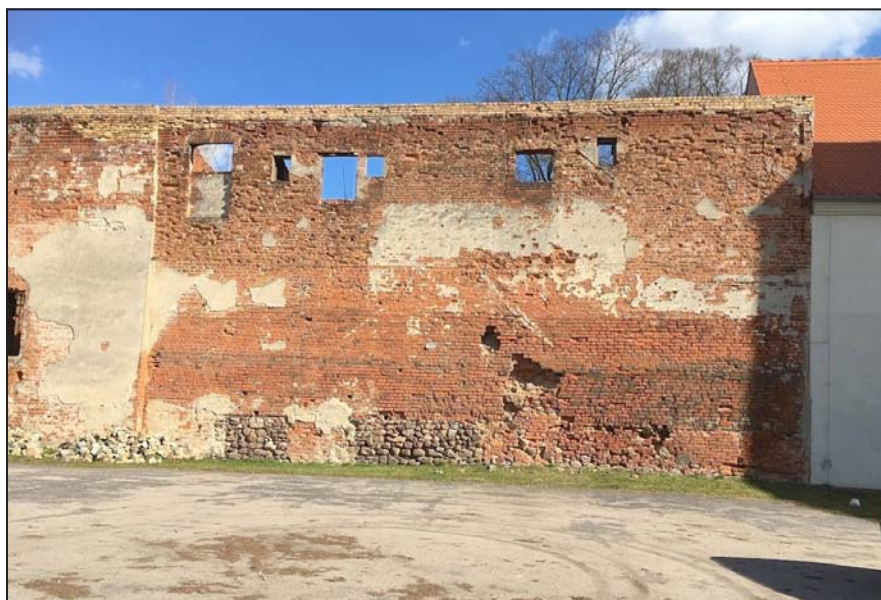
Fot. 5. Elewacja zachodnia skrzydła zachodniego, widok ogólny. W przyziemiu widoczny mur kamienny uznany za najstarszy, datowany na początek XIII wieku. Fot. P. Celecka.

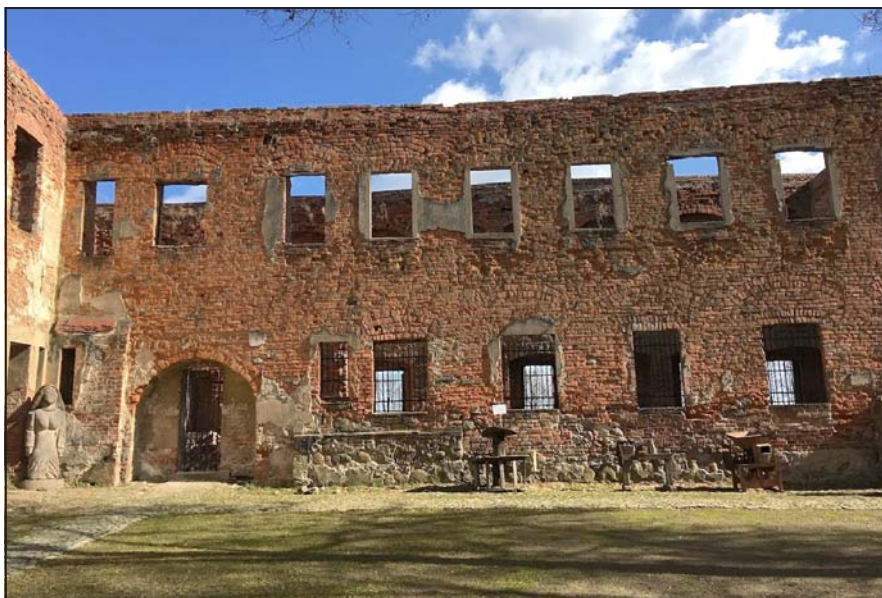
Fot. 6. Elewacja zachodnia skrzydła wschodniego, część północna, z bramą, w której odkryto nawarstwienia przedstawione na fotografii nr 7. Fot. P. Celecka.

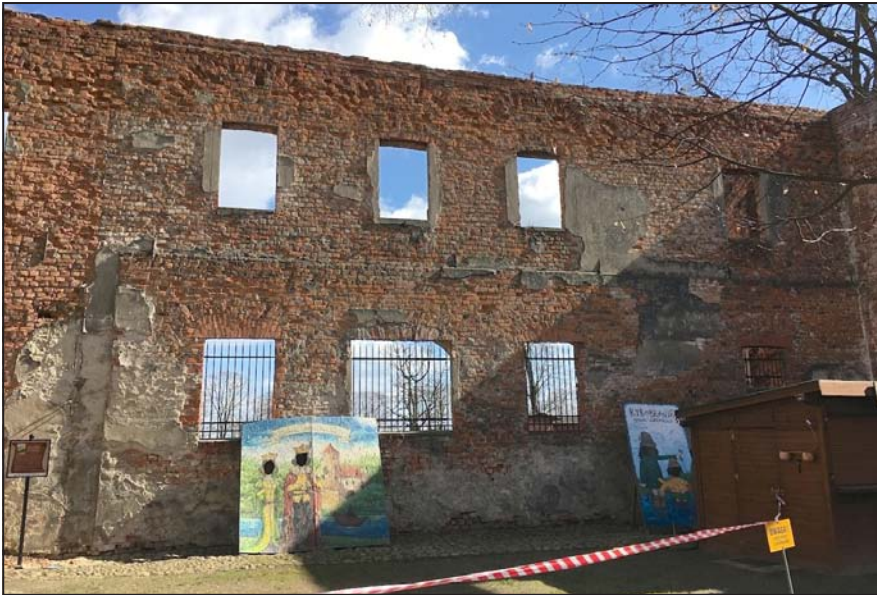
Fot. 8. Elewacja zachodnia skrzydła wschodniego, część południowa, wyraźnie widać, że wybudowana w innym czasie niż część północna (granica styku obu wybudowań widoczna po lewej stronie). Fot. P. Celecka.

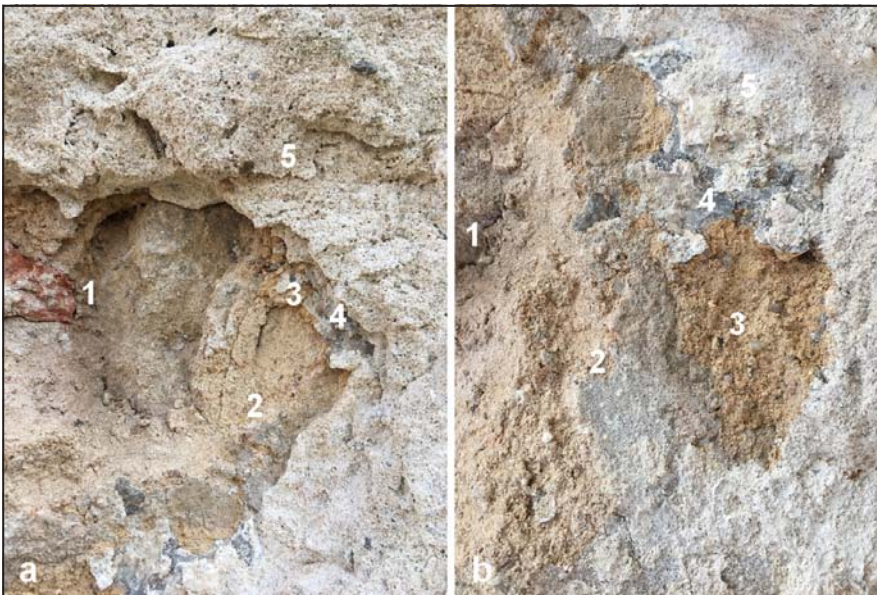
Fot. 9. Relikty wystroju tynkarskiego na pokazanej na fotografii nr 8 styku dwóch faz wybudowania skrzydła wschodniego, stwierdzone na murze części północnej
1 – mur ceglany z kamiennymi elementami, murowany zaprawą wapienno-piaskową o ciepłym beżowym odcieniu, prawdopodobnie około 1700, VIII faza chronologiczna; 2 – tynk podkładowy o nieco jaśniejszym, beżowym odcieniu, jak wyżej; 3 – ugrowy tynk wapienno-piaskowy wykończeniowy barwiony w masie, jak wyżej; 4 – warstwa malarska, ciemnoszara lub biała zniszczona długotrwałą ekspozycją, jak wyżej (lub późniejsze przemalowanie?); 5 – zaprawa wapienno-piaskowa modyfikowana hydraulicznie, koniec XIX w, XIII faza. Fot. P. Celecka.

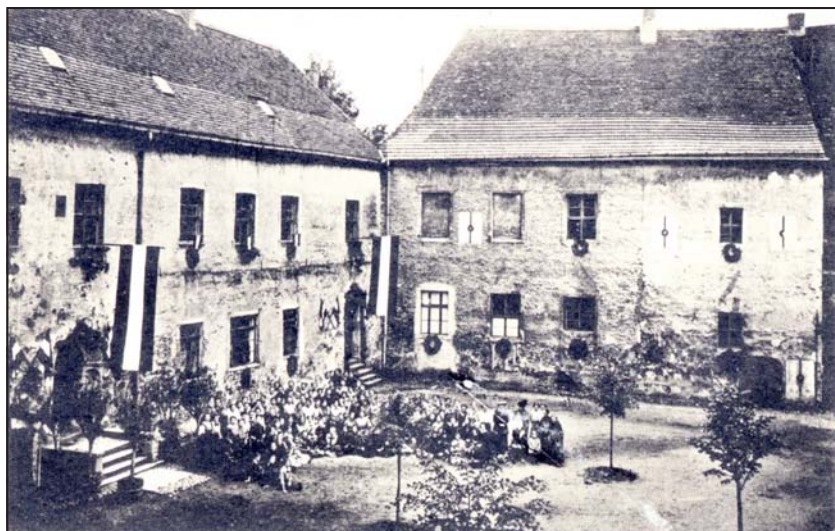
Fot. 10. Fotografia z okresu: 1895-pocz XX w. Elewacje są ciemniejsze, widoczne jasne tarcze i obramienia okienne oraz ciemna stolarka okienna o symetrycznym podziale

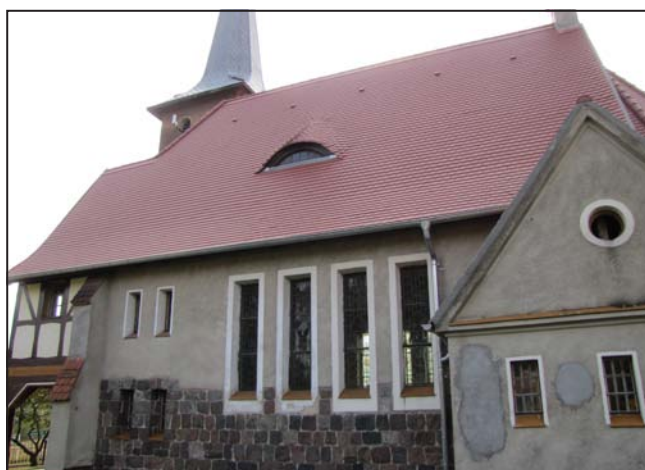
■ Remont dachu kościoła w Przelazach

Zakończono remont dachu kościoła filialnego pw. Podwyższenia Krzyża Świętego w Przelazach. Zakres prac obejmował wymianę pokrycia dachowego na nowe z dachówki karpówki układanej w koronkę.

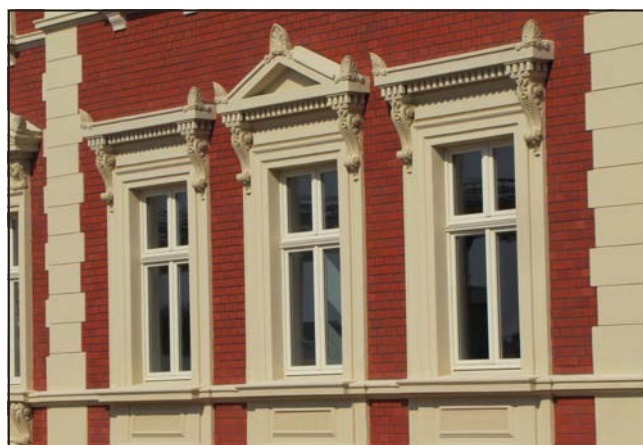
go funkcję budynku administracyjnego Stolze Wymiarki Sp. z o.o. W ramach prac m.in.: oczyszczono ceglane lico elewacji, uzupełniono ubytki detalu architektonicznego, tynków i spoin, poddano pracom konserwatorskim historyczną stolarkę drzwiową. Ponadto wymieniona została stolarka okienna oraz wtórne drzwi zewnętrzne, a także okładziny schodów oraz posadzka tarasu nad wejściem głównym. Zabezpieczono także historyczne elementy metaloplastyczne, tj. kraty i balustrady.

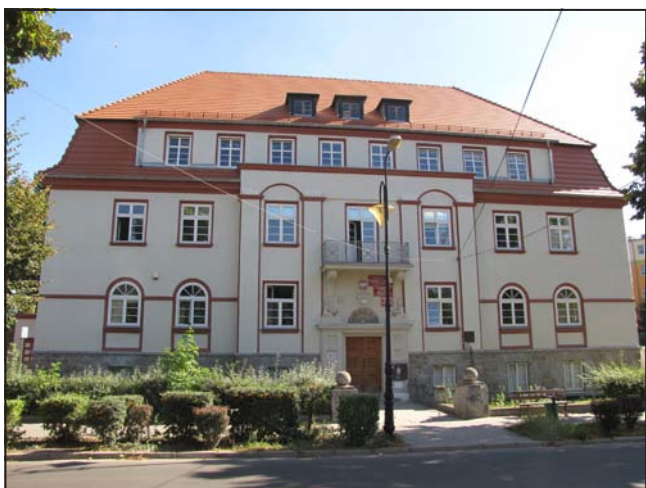
■ Remont elewacji budynku Sądu w Sulechowie

Zakończone zostały prace przy malowaniu elewacji budynku sądu przy al. Niepodległości 9 w Sulechowie, pełniącego funkcję oddziału Sądu Rejonowego w Świebodzinie. Przed przystąpieniem do prac wykonane zostały badania elewacji w celu określenia kolejnych nawarstwień malarskich i tynkarskich. Na ich podstawie opracowana została dokumentacja budowlana. Podczas prac zastosowano farbę z dodatkiem mikki, w celu uzyskania efektu lśnienia, który posiadał pierwotny tynk barwiony w masie. W kolejnym etapie prac przeprowadzona będzie konserwacja i rekonstrukcja niezachowa-

nych fragmentów portalu. Modernistyczny budynek powstał ok. 1920 r. przy Keiser Wilhelmstrasse, najbardziej prestiżowej ulicy Sulechowa, która łączyła stare miasto z powstałym w pewnym oddaleniu budynkiem dworca kolejowego. Znajduje się przy niej wiele gmachów i wili. Budynek Neues Kreishaus (Nowy Dom Powiatowy) stanowił siedzibę sejmiku samorządu powiatowego. W czasach powojennych budynek pełnił wiele funkcji publicznych: Starostwo, Urząd Pocztowy, Pogotowie Ratunkowe, Przychodnia Lekarska oraz Stacja Sanitarno-Epidemiologiczna. Budynek wpisany jest do rejestru zabytków pod nr 2316 decyzją Wojewódzkiego Konserwatora Zabytków z dnia 12.07.1976 r.

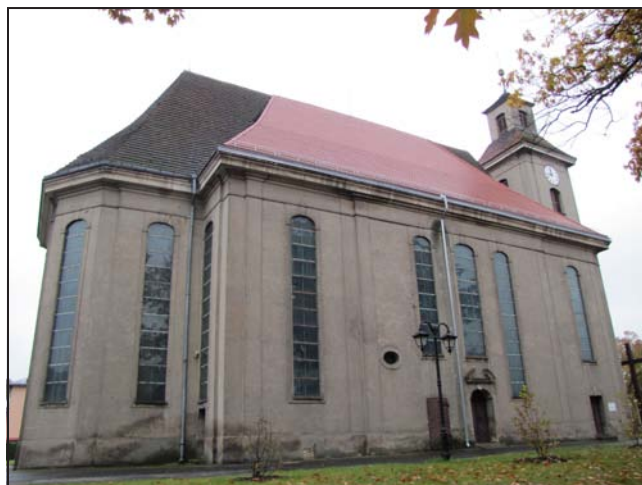
- PAŹDZIERNIK 2016
- Iłowa – remont dachu na kościele filialnym pw. Chrystusa Króla

Zakończono II etap remontu dachu kościoła. Roboty budowlane obejmowały północną połąć dachu ryzalitu północnego. W ramach prac wykonano m.in. naprawę i wzmocnienie uszkodzonych elementów więźby dachowej, wymianę pokrycia dachowego z dachówki ceramicznej karpiówki na nową, a także wymianę rynien i rur spustowych. Prace dofinansowane zostały ze środków Ministra Kultury i Dziedzictwa Narodowego.

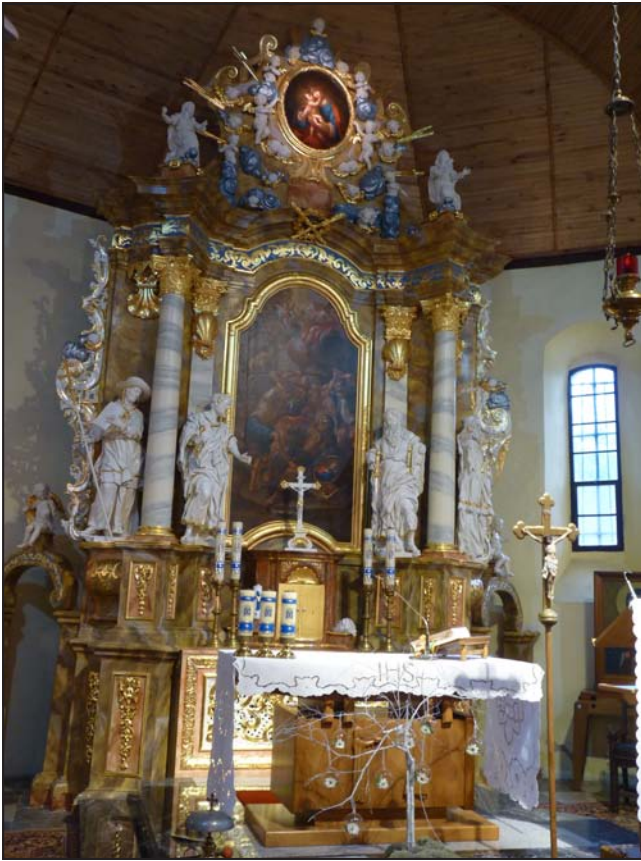
- Prace przy ołtarzu głównym w kościele w Rudnie

Zakończone zostały prace konserwatorskie i restauratorskie przy późnobarokowym ołtarzu głównym w kościele w Rudnie. Podczas badań prowadzonych na zabytku nie natrafiono na pierwotne warstwy pokrywających ołtarz polichromii, w związku z powyższym pod-

jęto decyzję o wykonaniu marmoryzacji na podstawie analogii do dekoracji zachowanych barokowych nastaw z podobnego okresu. Prace objęły również przywrócenie historycznej kompozycji naczółka, pierwotnej lokalizacji tabernakulum oraz części atrybutów.

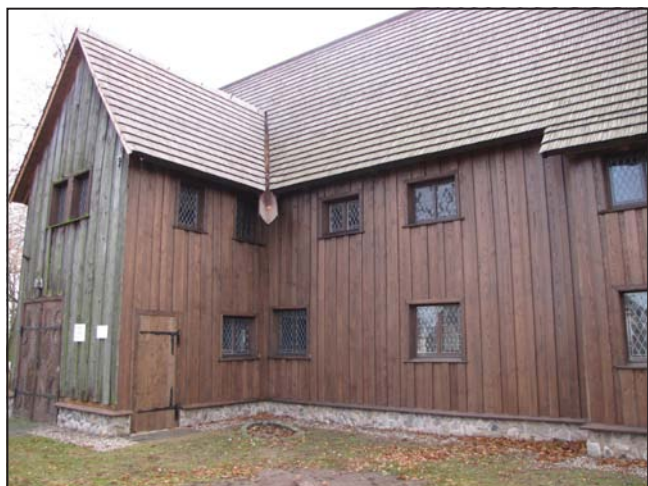
■ Remont kościoła w Chlastawie

Zakończono kolejny etap prac przy zabytkowym kościele pw. Narodzenia Najświętszej Marii Panny w Chlastawie, pochodzącym z XVII wieku. W ramach kolejnego etapu prac wykonano naprawę i wzmocnienie fundamentów oraz wymianę deskowego oszalowania elewacji wraz z naprawą konstrukcji ścian w części północnej ściany nawy kościoła.

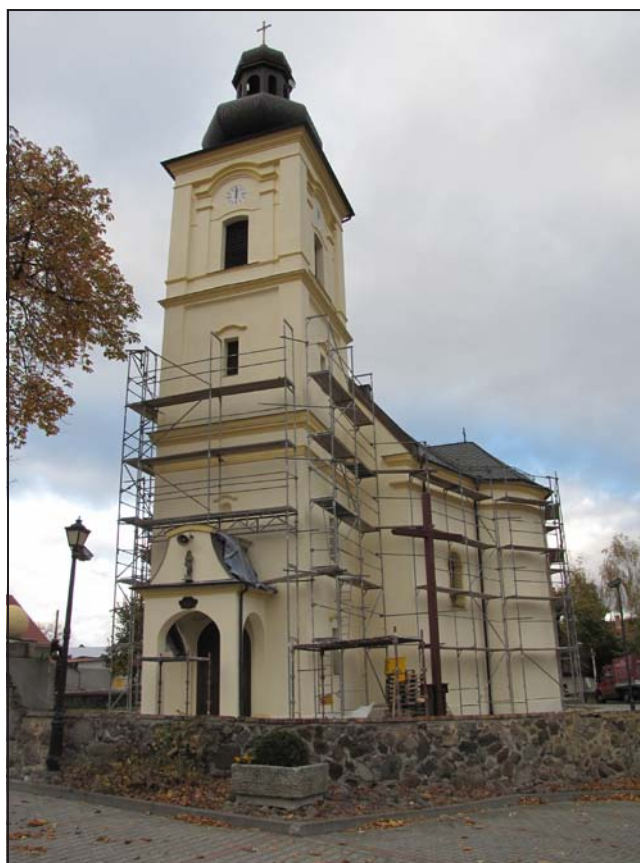
■ Remont kościoła w Nowym Kramsku

Zakończone zostały prace przy elewacjach kościoła pw. Narodzenia NMP w Nowym Kramsku. Przed przystąpieniem do opracowywania dokumentacji projekto-

wej wykonane zostały badania konserwatorskie, których celem było ustalenie, czy pod wtórnymi tynkami zachowały się historyczne warstwy, które pozwoliłyby na ustalenie pierwotnej kolorystyki elewacji świątyni. Niestety szczątkowy stan zachowania pierwotnych tynków (skutych po 1945 r.) nie pozwolił ustalić pierwotnego wyglądu i kolorystyki elewacji. W dokumentacji z badań zaproponowana została jednak kolorystyka oraz faktura tynku w oparciu o analogiczne przykłady elewacji budowli z czasu budowy kościoła (XVIII w.).
