LUBUSKIE MATERIAŁY KONSERWATORSKIE

Tom 14
2017

Wojewódzki Urząd Ochrony Zabytków
w Zielonej Górze

Spis treści

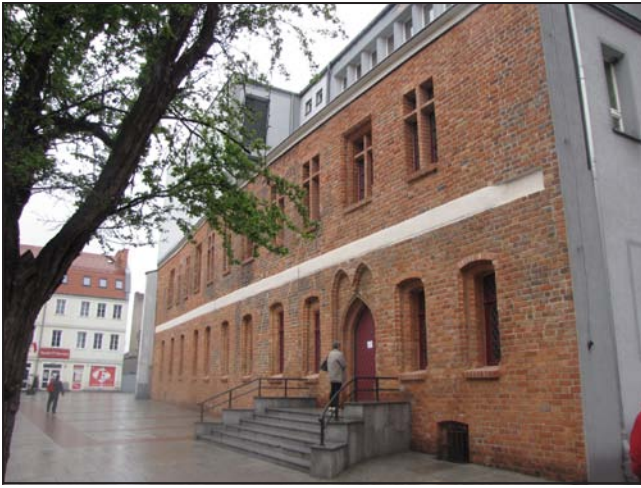
Zakończyły się prace remontowo-konserwatorskie przy ceglanej elewacji ratusza w Koźuchowie, które poprzedzone zostały badaniami architektonicznymi prze-

prowadzonymi przez arch. Andrzeja Legendziewicza. Na ich podstawie ustalono m.in., że ceglana elewacja północna budowli jest starsza, niż wskazywały na to przekazy źródłowe dotyczące ratusza, i pochodzi z 2 poł. XIV w. W trakcie prac wykonano badania konserwatorskie, oczyszczenie i konserwację gotyckiego lica ratusza z przywróceniem pierwotnej wielkości i korektą ukształtowania otworów okiennych (wykonanych w latach 60. XX w.) oraz wprowadzeniem nowej stolarki okiennej i drzwiowej, wzorowanej na stolarcie historycznej. Ponadto oczyszczono i naprawiono ceglane lico elewacji zrekonstruowane w latach 60. XX w. W wyniku prac zachowano i wyeksponowano, częściowo zatarty, ceglany gotycki wystrój elewacji północnej oraz przywrócono zabytek do dobrego stanu technicznego.

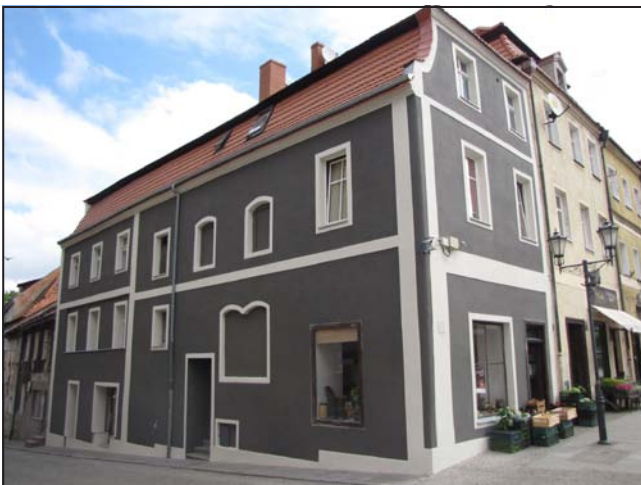
W maju 2017 r. zakończono remont narożnej kamienicy przyrynkowej w Koźuchowie (ul. Kościelna 2 i ul.

Rynek 24). W latach poprzednich wykonano remont dachu, zaś obecnie remont elewacji budynku w systemie tynków renowacyjnych z przywróceniem jej historycznej kolorystyki. W trakcie prac skorygowano kształt i szerokości obramień okiennych, które zostały wtórnie przekształcone w okresie powojennym. Kolorystykę ścian w barwie grafitowej (tło) i złamanej bieli (detal architektoniczny) ustalono na podstawie badań konserwatorskich. W zabytku przeprowadzono również badania architektoniczne, w trakcie których odsłonięto mury gotyckiej kamienicy ze śladami otworów okiennych, których zarys wyeksponowano w elewacji od strony ul. Kościelnej.

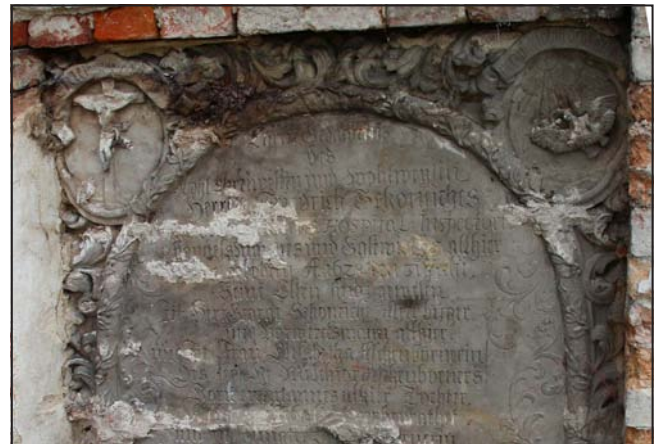
W trakcie inwentaryzacji oraz prac przygotowawczych do remontu cmentarza miejskiego w Bytomiu Odrzańskim odsłonięto, nieznanie wcześniej, zamurowane, barokowe epitafium. Obiekt znajduje się w złym stanie zachowania, wymaga przeprowadzenia kompleksowych prac konserwatorskich.

Oprócz odsłoniętej płyty, w obrębie przeznaczonego do remontu odcinka muru znajdują się przynajmniej dwie inne płyty, zasłonięte późniejszymi dziewiętnastowiecznymi nagrobkami.

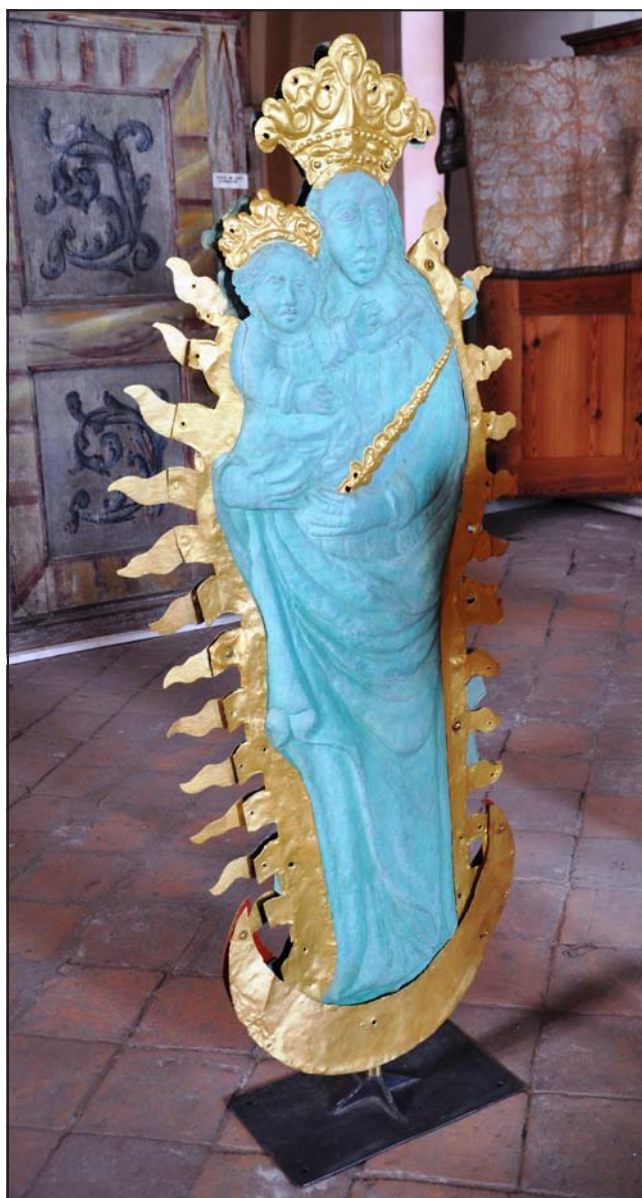
Prace i badania konserwatorskie zostały przeprowadzone przez pracownika naukowego Uniwersytetu im. Mikołaja Kopernika w Toruniu, mgr Marię Rudy, która jest specjalistą w dziedzinie konserwacji metalu. Badania konserwatorskie wykazały, że miedziana figura Immaculaty nosi ślady pierwotnych, obustronnych złocień, które, dzięki wnikliwemu rozpoznaniu, zostały

szczegółowo zidentyfikowane i odtworzone w pierwotnym zakresie.

Po demontażu obiektu ze szczytu oraz rozłączeniu obu części w pracowni konserwatorskiej okazało się, że zarówno stan zachowania figur, jak i oryginalnych elementów mocujących jest bardzo zły. Szczegółowa analiza wykazała, że ponowny montaż zakonserwowanego obiektu w pierwotnym miejscu, czyli w zwieńczeniu szczytu zachodniego, na wysokości ok. 35 metrów, w zmiennych, niekorzystnych warunkach atmosferycznych (silne wiatry, opady), stanowi zagrożenie dla unikatowego na terenie województwa zabytku. W związku z tym po konserwacji oryginalna figura Madonny została przeniesiona i wyeksponowana na emporze, użytkowanej obecnie jako muzeum kościelne, natomiast szczyt zachodni ozdobiła wykonana przez konserwatorów na podstawie oryginału kopia.

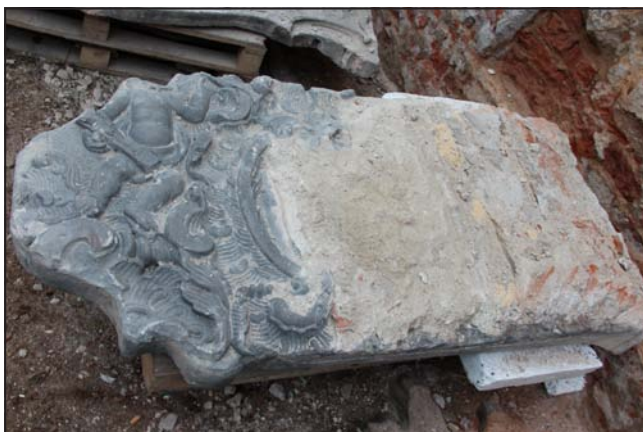
W trakcie prac remontowych przy elewacji kościoła pw. Ducha Świętego w Żaganiu zdemontowano płytę nagrobną poświęconą pamięci Johanna George Teimler zm. 28.06.1774 r., która, jak się okazało, została wykorzystana wtórnie, gdyż jest opracowana rzeźbiarsko również od strony odwrocia.

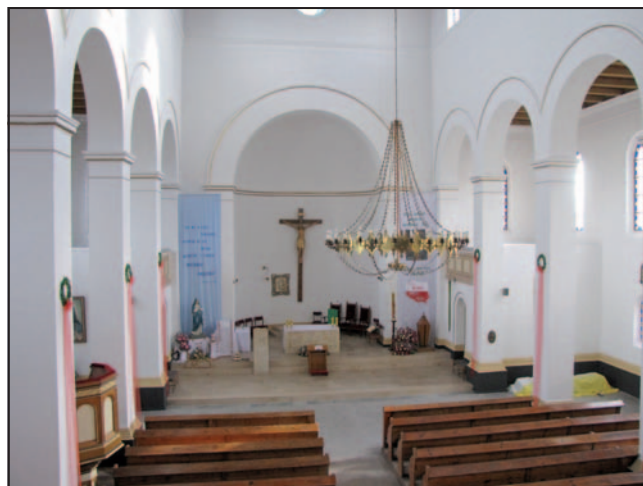
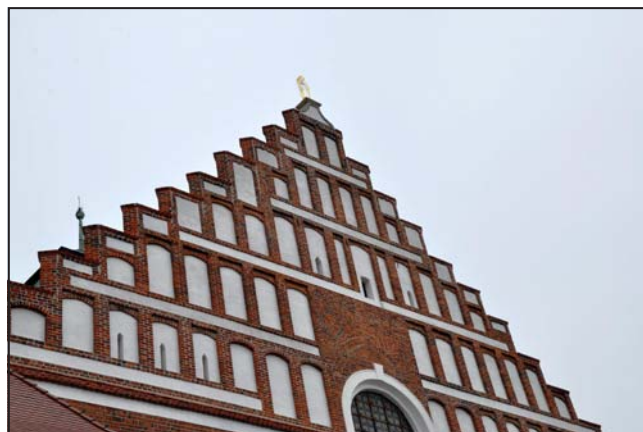
Zakończono kompleksowe działania konserwatorskie obejmujące szczyt zachodni oraz elewację zachodnią do wysokości dachu loggii gotyckiego kościoła kanoników regularnych w Żaganiu. Prace poprzedzono badaniami

konserwatorskimi i architektonicznymi. W ramach działań konserwatorskich wykonano także konserwację znajdującej się w zwieńczeniu szczytu, unikatowej, dwustronnej, wykonanej ze złoczonej blachy miedzianej, barokowej rzeźby przedstawiającej Madonnę z Dzieciątkiem, która po konserwacji, z uwagi na dużą wartość zabytkową oraz zagrożenie dla substancji obiektu, została przeniesiona i wyeksponowana w części muzealnej klasztoru. Oryginał wieńczący szczyt kościoła zastąpiono wierną kopią obiektu, wykonaną przez konserwatorów dział sztuki.

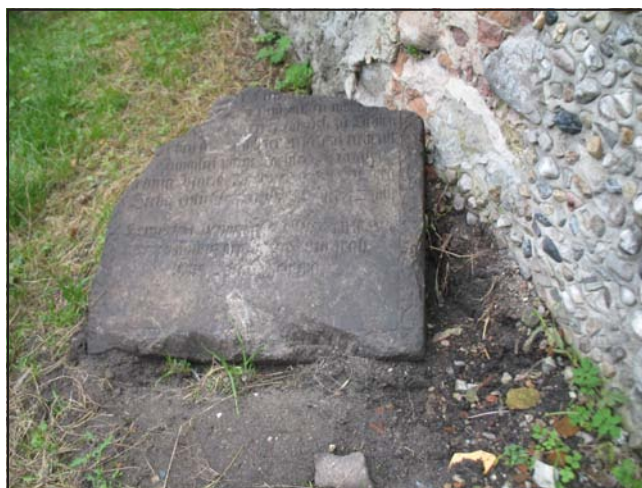
W trakcie prac remontowo-konserwatorskich na elewacjach kościoła pw. Świętego Ducha w Żaganiu odkryto znaczny fragment piaskowcowej płyty nagrobnej. Mimo braku górnej partii obiektu literactwo w zachowanej partii jest czytelne.

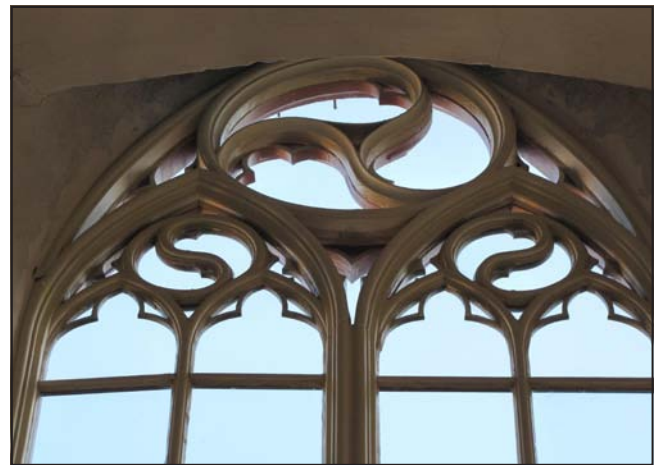
Podwyższenia Krzyża Świętego w Sulechowie. Zanim przystąpiono do prac, wykonane zostały badania konserwatorskie, których wyniki i wnioski zostały zawarte w dokumentacji: Stolarka okienna kościoła parafialnego pod wezwaniem Podwyższenia Krzyża Świętego w Sulechowie 1831-1833, autorstwa Pauliny Celeckiej, Michała Błaziejewskiego i Katarzyny Adamek-Pujszo, opracowanej w 2011 r. Prace objęły konserwację okien w elewacji południowej świątyni. Objęły one m.in. usunięcie kitowania, demontaż szklenia wraz z oceną stanu zachowania oraz czyszczeniem szklenia za pomocą wody i detergentów, usunięcie wtórnych przemalowań z zastosowaniem past, rozpuszczalników i ciepłego powietrza, dezynfekcję i dezynsekcję elementów drewnianych, impregnację osłabionych części drewnianej struktury, flekowanie i uzupełnienie ubytków drewna kitami do drewna, odtworzenie

warstwy malarskiej okien od zewnątrz oraz uzupełnienie warstwy malarskiej od strony wnętrza w oparciu o kolorystykę ustaloną na podstawie badań konserwatorskich (po stronie zewnętrznej czerń i czerwień, wewnątrz złamana biel). Kolorystyka ta potwierdzona została na etapie badań i wiąże się z udziałem wybitnego architekta berlińskiego Karla Friedricha Schinkla. W latach 1831-1833 pod jego nadzorem, a częściowo również wg jego projektu przeprowadzono regotyccyzację sulechowskiej fary. W okresie tym m.in. dobudowano zakrystię na przedłużeniu prezbiterium, dokonano wymiany ławek na nowe, neogotyckie, wykonano kręte schody w południowej części przyziemia wieży, wykonano nowe drzwi wewnątrz między wieżą a kruchtą południową przy prezbiterium oraz zainstalowano nowe organy wykonane przez Samuela Ludwiga Hartiga. Fara po regotyccyzacji została ponownie konsekrowana w 1833 r. Z tego etapu pochodzi również bardzo piękna i cenna stolarka okienna, która dzięki staraniom parafii i księdza proboszcza Andrzeja Szkwarka została poddana procom konserwatorskim, które zrealizowała Pani Paulina Celecka – konserwator dział sztuki. Prace konserwatorskie zrealizowano przy wsparciu Samorządu województwa lubuskiego i Gminy Sulechów. Będą one wymagały kontynuacji w latach kolejnych.

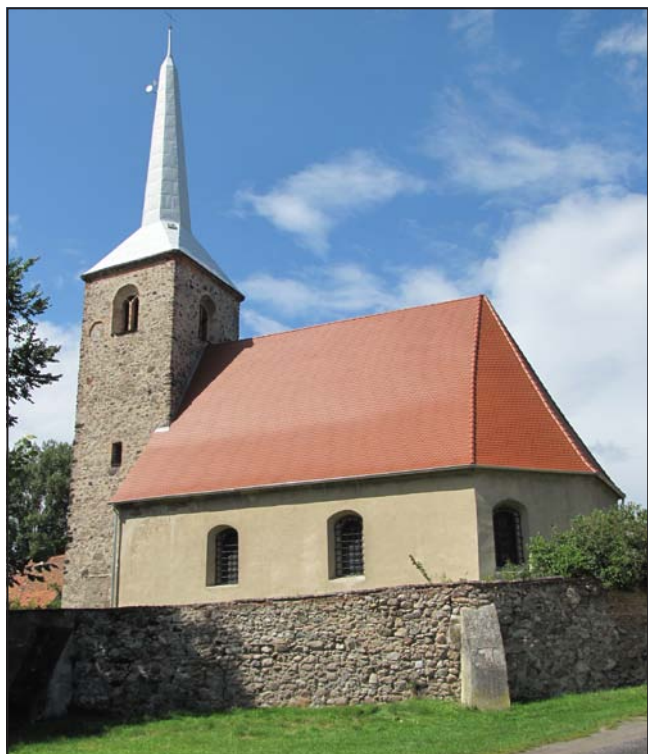
Zakończone zostały prace związane z wymianą pokrycia dachowego oraz remontem wieżby dachowej kościoła w Przybymierzu. Motywacją do podjęcia prac było zapewnienie właściwych warunków dla renesansowego stropu skrzyniowego, który pokryty jest dekoracją malarzką o motywach roślinnych. Podczas remontu zastosowano nową dachówkę ze względu na znaczące zniszczenie struktury dachówki przykrywającej połacie kościoła. Prace umożliwią podjęcie prac konserwatorskich przy stropie stanowiącym jeden z lepiej zachowanych tego typu zabytków w regionie.

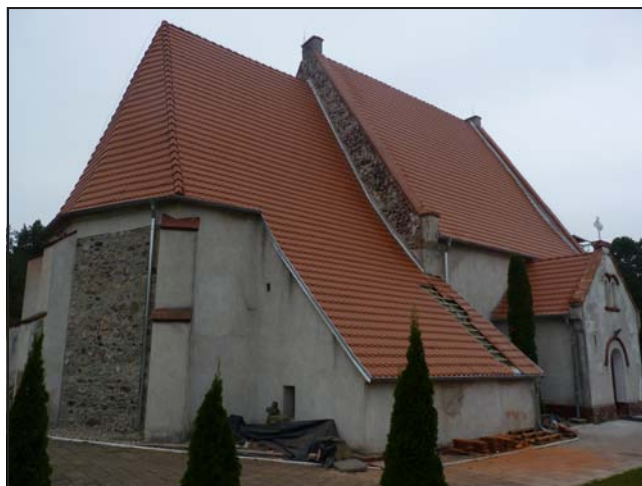
Dobiegają końca prace związane z wymianą pokrycia dachowego oraz remontem wieżby dachowej kościoła w Rudnie. Konieczność prac podyktowana była złym stanem zachowania dachówki pokrywającej połacie dachu kościoła oraz ubytkami w strukturze jego wieżby. Po rozpoczęciu prac podjęto również decyzję o całkowitej wymianie ceglanych zwieńczeń ścian szczytowych nawy ze względu na znaczne uszkodzenie struktury muru, na którym były posadowione. W następnym etapie prac Parafia przewiduje podjęcie prac

polegających na przywróceniu kamiennego lica elewacji. W tym celu przeprowadzone zostaną badania konserwatorskie mające na celu ustalenie zachowanych warstw tynkarskich na elewacjach oraz historycznej kolorystyki wnętrza i nieprzebadanych elementów wyposażenia.

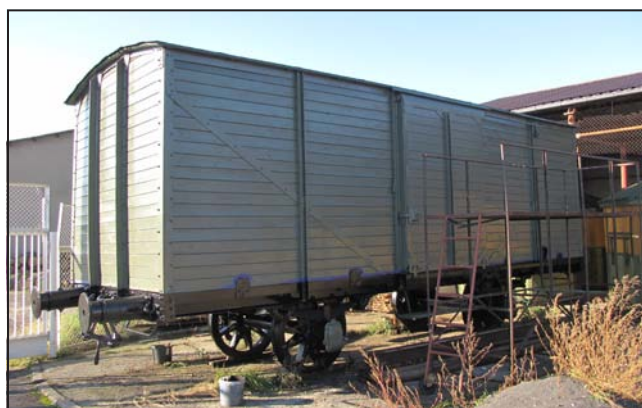
Niebawem zakończone zostaną prace związane z konserwacją zabytkowego wagonu towarowego, który w 1993 wpisany został do rejestru zabytków. Wagon towarowy został wyprodukowany ok. 1915 r. w Kanadzie przez National Stell Car and Co. Canada (nr fabryczny 207). Na elemen-

tach jego stalowej konstrukcji znajduje się nazwa huty, która wyprodukowała poszczególne kształtowniki (CARNEGIE U.S.A.). Trudnego zadania podjęło się Polskie Towarzystwo Krajoznawcze z siedzibą w Zielonej Górze. Podczas prac konieczne stało się usunięcie całości drewna ścian i podłogi wagonu, natomiast w dobrym stanie zachowało się deskowanie dachu wagonu. Dużym wyzwaniem stało się uzupełnienie brakujących elementów (np. drzwi przesuwne, zasuw, pokrywy itp.), które udało się odtworzyć na podstawie zachowanych wzorów. W najbliższym czasie przewiduje się ekspozycję wagonu na terenie Zielonej Góry.

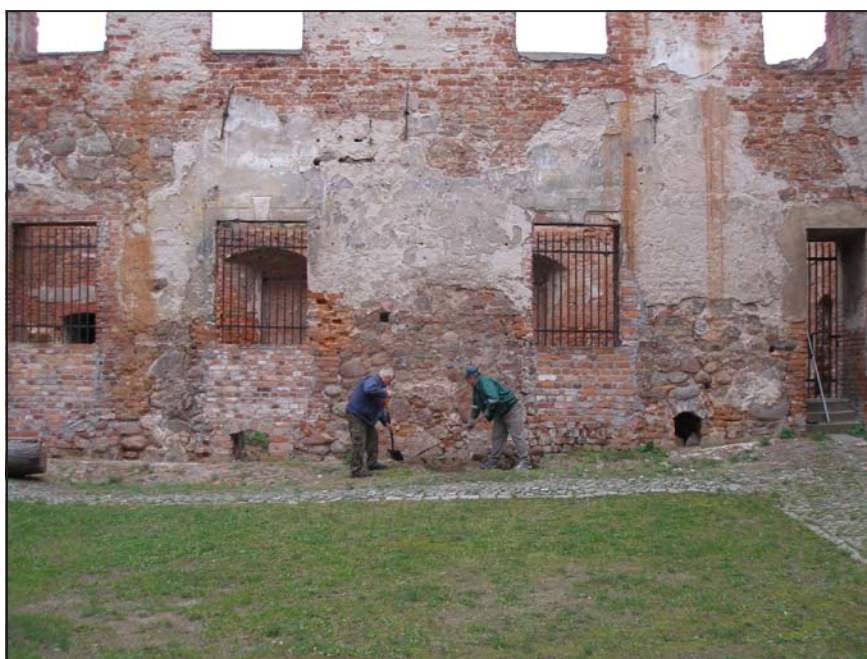
Ryc. 3. Krosno Odrzańskie, zamek, dziedziniec, skraj północny, wykop nr 1/2017, początek prac wykopaliskowych, widok na teren badań od strony S na N. Fot. J. Lewczuk.

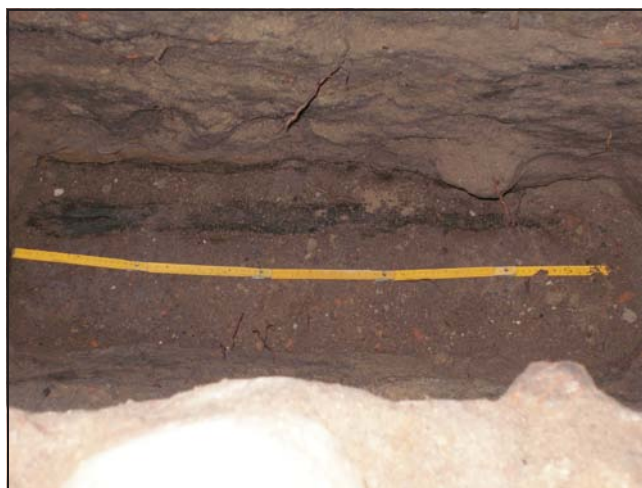
Ryc. 4. Krosno Odrzańskie, zamek, dziedziniec, wykop nr 1/2017, gł. około 260 cm, dno wykopu z uchwyconym „in situ” drewnianym elementem stabilizującym grząskie piaszczysto-gliniaste podłoże, średnica drewna od 5-6 w części N do 8-10 cm w części S, dł. około 100 cm, ujęcie z góry od strony E. Fot. J. Lewczuk.

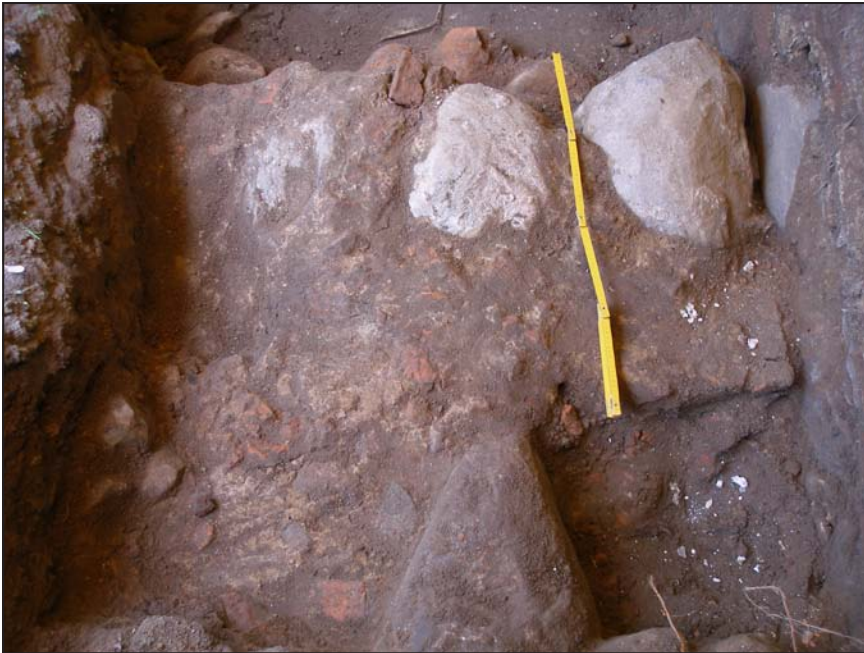
Ryc. 6. Krosno Odrzańskie, zamek, dziedziniec, wykop nr 1/2017, widok na trzynastowieczny mur fundamentowy o przebiegu po osi NS po pierwszym poszerzeniu wykopu o około 60 cm w kierunku wschodnim, ujęcie z góry od strony E. Fot. J. Lewczuk.

We wschodniej części wykopu nr 1 odsłonięto i zadokumentowano (por. ryc. 5 – 7), szeroki na około 140 cm (początek wieku XIII), zniszczony – „ucięty” przez ścianę S skrzydła północnego zamku, kamienny mur fundamentowy o przebiegu po osi NS. Kamień oraz nieliczne cegły (wyłącznie na stropie muru) łączy bardzo mocna zaprawa wapienno-piaskowa barwy jasnokremowej. Zawiera ona duże ilości, widocznej niezbrojonym okiem, domieszki mineralnej drobnej oraz średniej wielkości (piasek, żwir, kamyki). Pojedyncze cegły związane zaprawą ze stropem muru mają wymiary 30-31 x 15 x 8,5-10 cm. Mur ten posiada szeroką na około 30 cm odsadzkę zlokalizowaną na głębokości około 80 cm poniżej obecnego poziomu terenu (licząc od stropu bruku nr I bezpośrednio przy ścianie S budynku północnego). Młodszy (XIII/XIV w.) kamienny mur fundamentowy ściany

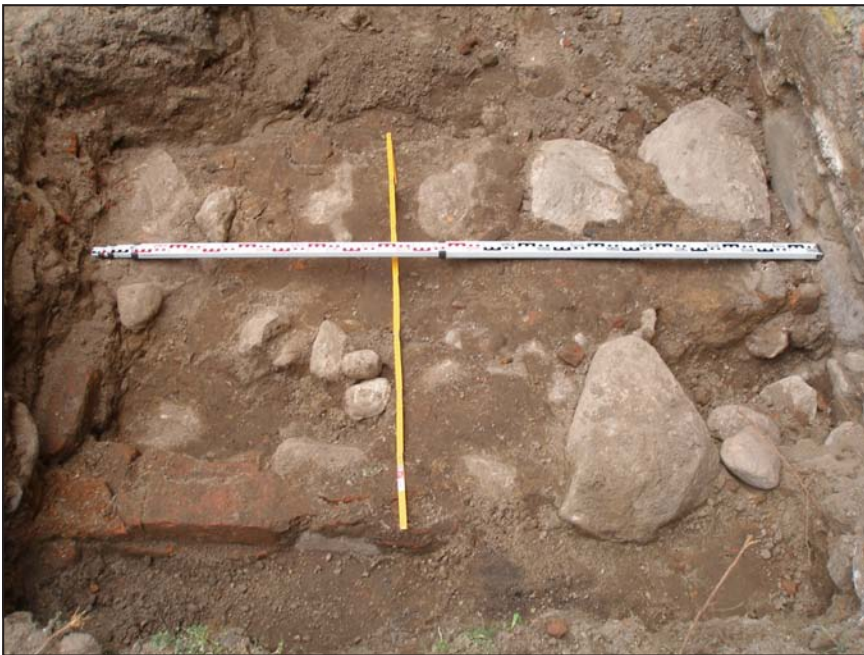
Ryc. 7. Krosno Odrzańskie, zamek, dziedziniec, wykop nr 1/2017, po poszerzeniu w dniu 14.04.2017 r., widok na trzynastowieczny mur w osi NS, ujęcie z góry od strony E. Fot. J. Lewczuk.

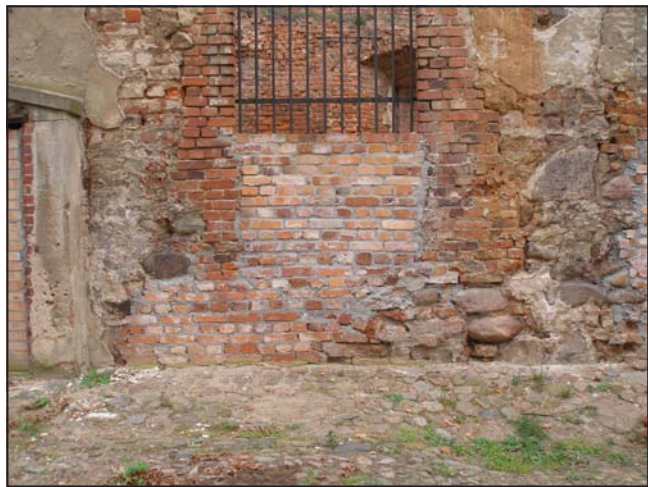
Ryc. 8. Krosno Odrzańskie, zamek, dziedziniec, skraj północny, miejsce lokalizacji wykopu nr 2/2017, ujęcie z S na N. Fot. J. Lewczuk.

Wykop nr 2, o wymiarach (długość x szerokość x głębokość) 200 x 160 x 340 cm, założono bezpośrednio przy ścianie południowej skrzydła północnego zamku, w odległości około 3 m na wschód od muryowanych schodów prowadzących do wnętrza obiektu (ryc. 1, 2, 8). Uchwycony i rozpoznany w trakcie prac układ współczesnych, nowożytnych i średniowiecznych nawarstwień przedstawiał się w następujący sposób (patrz ryc. nr 9):

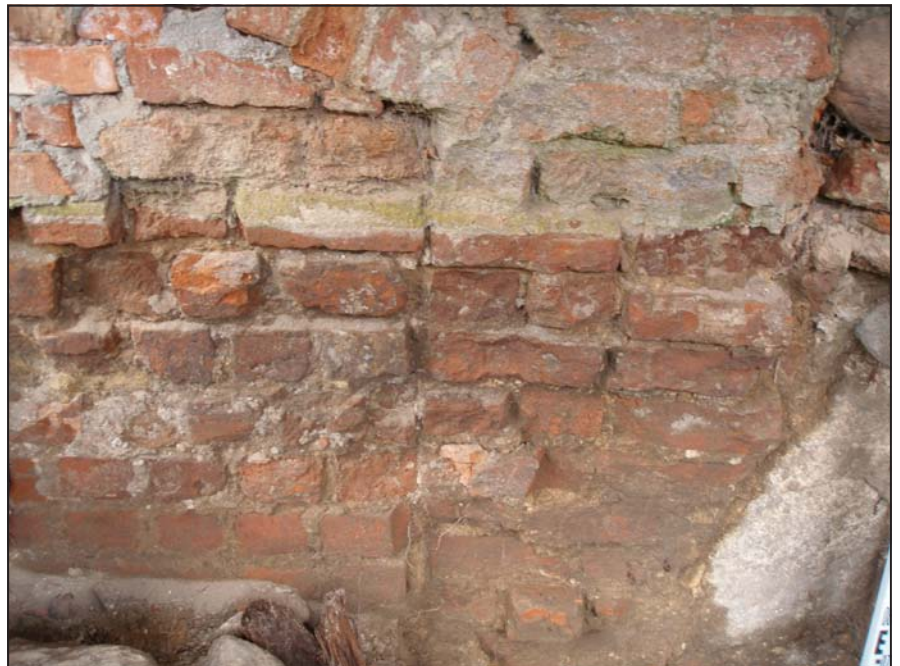
Ryc. 11. Krosno Odrzańskie, zamek, dziedziniec, wykop nr 2/2017, profil N wykopu, część wschodnia, partie górne, widoczne strzępiał oraz zamurowany otwór okienny w przyziemiu skrzydła N ściany południowej zamku. Fot. J. Lewczuk.

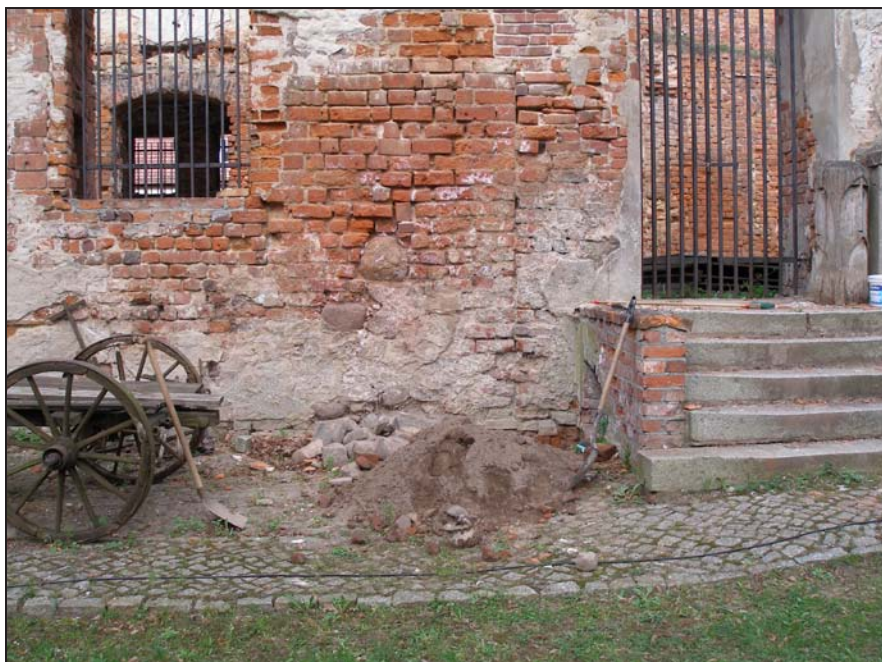
Ryc. 12. Krosno Odrzańskie, zamek, dziedziniec, wykop nr 3/2017, widok ogólny na lokalizację wykopu po lewej (zachodniej) stronie wejścia do skrzydła N zamku. Fot. J. Lewczuk.

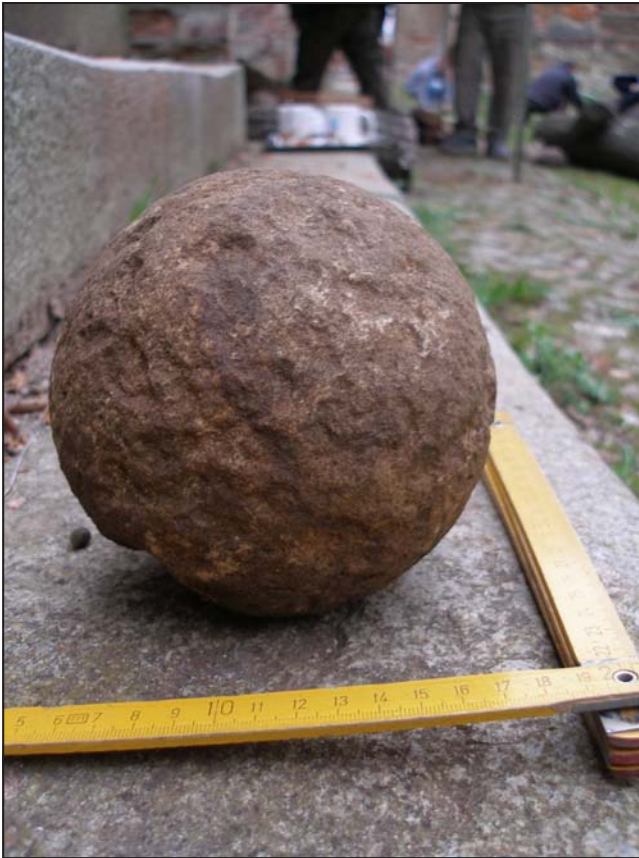
Ryc. 16. Krosno Odrzańskie, zamek, dziedziniec, wykop nr 2/2017, zab. wydz. nr 1/2017, kamienna kula armatnia o średnicy 13/14 cm. Fot. J. Lewczuk.

W trakcie prac badawczych, wyłącznie w nawarstwieniach rozpoznanych w wykopie nr 2, pozyskano 5 zabytków wydzielonych: jeden kamienny, jeden miedziany oraz trzy żelazne, silnie skorodowane. Pierwszym z nich jest nieznacznie uszkodzona okrągła kamienna kula armatnia o średnicy około 13/14 cm (ryc. 16). Znaleziono ją, na złożu wtórnym, przy ścianie S budynku północnego na głębokości około 50 cm poniżej obecnego poziomu dziedzińca. Zabytek ten możemy datować na okres od przełomu XIV i XV wieku do początków XVI stulecia, gdy weszły do użytku kule żelazne (Kamler M., 2001, s. 151, hasło „kula”).

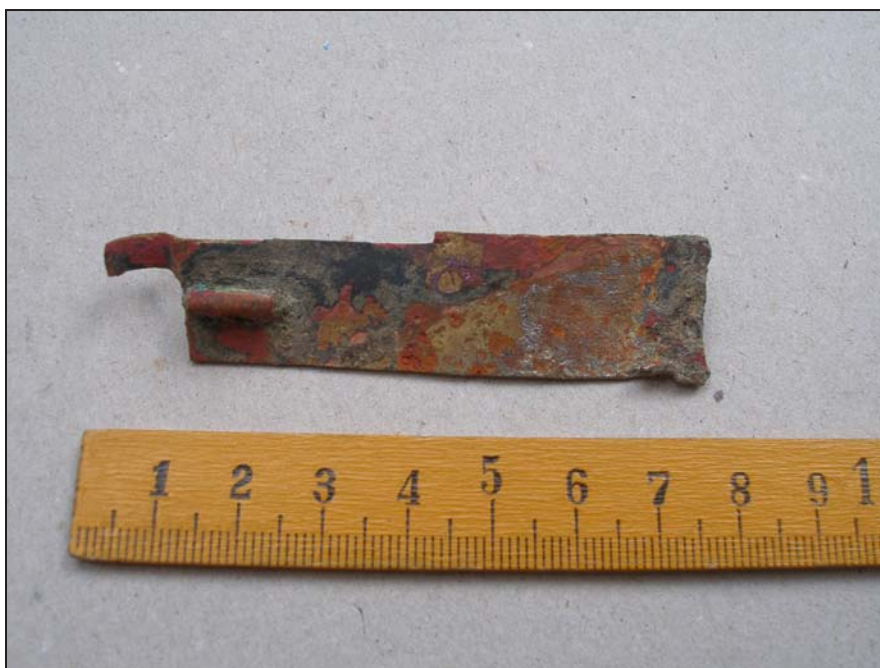
Ryc. 18. Krosno Odrzańskie, zamek, dziedziniec, wykop nr 2/2017, zab. wydz. nr 2/2107, miedziana posrebrzana skuwka mocująca metalową sprzączkę do pasa(?) lub zapięcie księgi?, widok na zabytek od strony wewnętrznej. Fot. J. Lewczuk.

Kolejnym zabytkiem jest miedziana posrebrzana skuwka (ryc. nr 17, 1 oraz 18) o dł. całkowitej około 75 mm, szerokości od 15 do 18 mm, grubości 1-1,5 mm, z haczykowatym zaczepem. Mogła ona pierwotnie mocować metalową sprzączkę do pasa(?) lub stanowić zapięcie księgi? Znaleziono ją na gł. około 130 cm, przy ścianie S budynku północnego, tuż powyżej warstwy spalenizny (por. ryc. 5, warstwa nr 10) w północnej części wykopu. Zabytki tego typu są dość trudne do jednoznacznego określenia ich funkcji, a co za tym idzie również i chronologii. Biorąc pod uwagę dostępną literaturę przedmiotu (Koczewska M., Konczewski

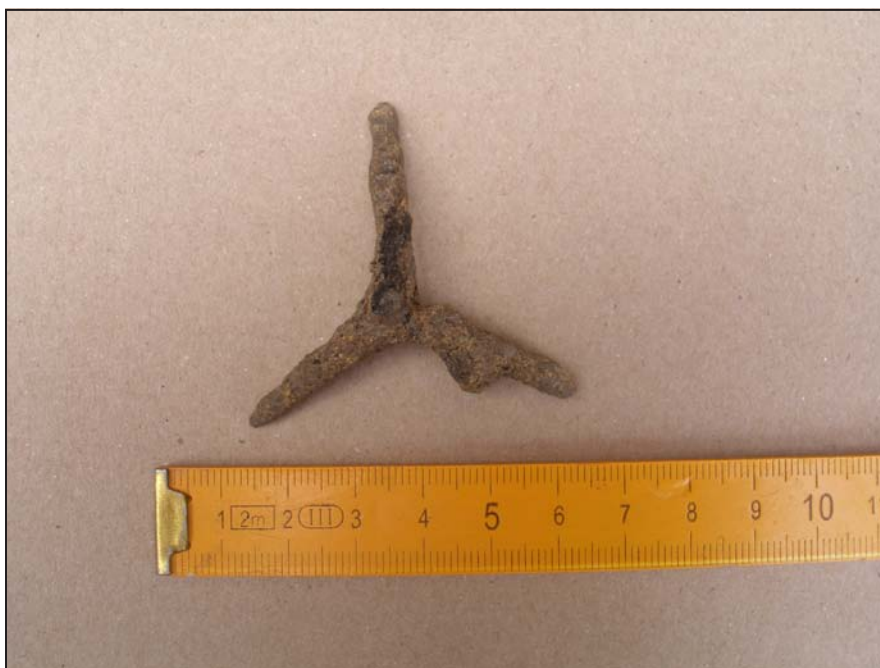
Ryc. 19. Krosno Odrzańskie, zamek, dziedziniec, wykop nr 2/2017, zab. wydz. nr 3/2017, lekko skorodowany czosnek/potykaç/kotewka nr 1, (brak 1 kolca). Fot. J. Lewczuk.

P., 2004, s. 104 oraz Sawicki J., 2012), zabytek ten musimy, z konieczności, datować bardzo ogólnie na cały okres późnego średniowiecza (od około połowy wieku XIII po koniec XV stulecia). Dwa kolejne zabytki wydzielone to żelazne tzw. czosnki/potykaçe/kotewki (ryc. 19 i 20). Pierwszy z nich, z ułamanym pionowym kolcem (ryc. 17, nr 2), znaleziono na gł. około 230 cm, a kolejny, silnie skorodowany, lecz kompletny (ryc. 17, nr 3), na gł. około 250 cm poniżej obecnego poziomu dziedzińca. Zabytki

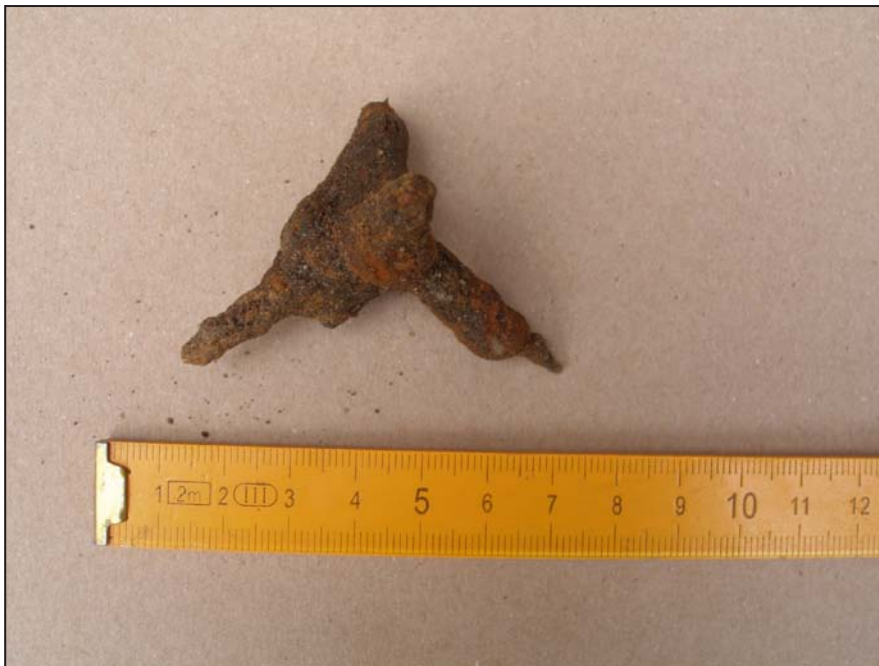
Ryc. 20. Krosno Odrzańskie, zamek, dziedziniec, wykop nr 2/2107, zab. wydz. nr 4/2017, mocno skorodowany czosnek/potykaç/kotewka nr 2. Fot. J. Lewczuk.

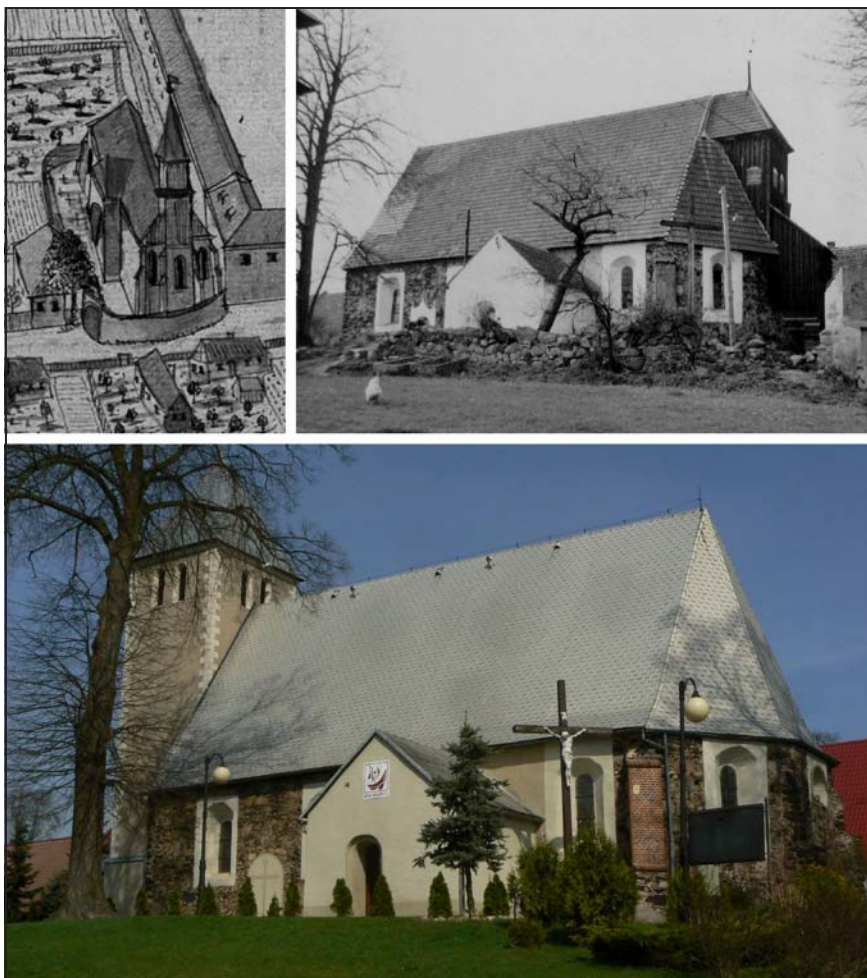
Fot. 8. Kościół w Ochli w 2. poł. XVIII w., rys. F. B. Weber (fragment, Biblioteka Uniwersytetu we Wrocławiu); w 1965 r., fot. (archiwum WUOZ Zielona Góra) i obecnie, fot. D. Kwaśniak.

Na koniec należy wspomnieć o kościele w Ochli (fot. 8), który wprawdzie posiada wieżę przy zachodniej ścia-

nie, lecz została ona wzniesiona dopiero w 1983 r. O wieży od wschodu można mówić na podstawie zachowanych materiałów archiwalnych. Najstarszy znany widok świątyni zachował się na rysunku F. B. Wernera z 2 poł. XVIII w. Widać na nim, że ponad prezbiterium góruje wieża nakryta czterospadowym dachem zwieńczonym wiatrowska-

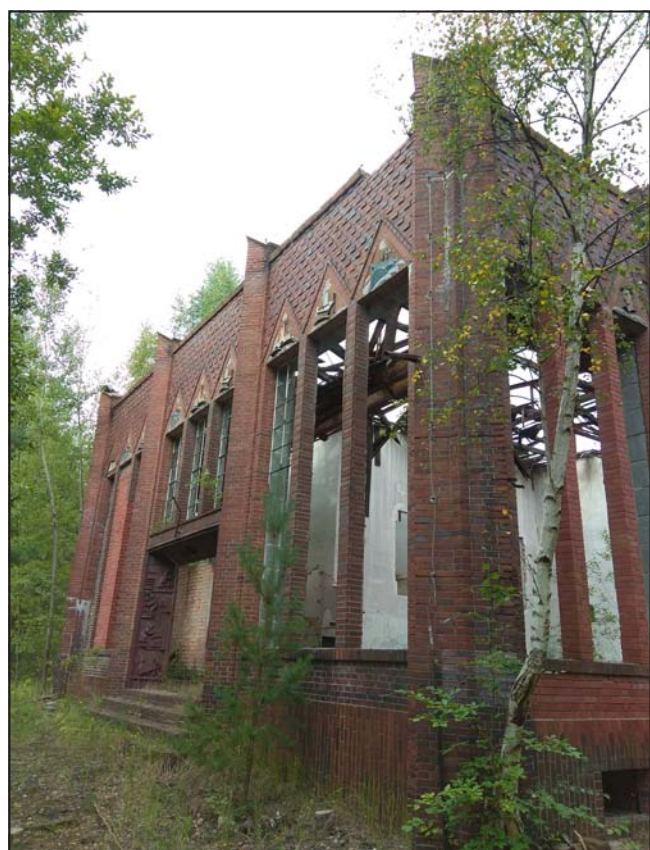
Il. 3. Elewacja frontowa. Fot. P. Pachut.

portal do poczty głównej we Wrocławiu, budynku poczty w Berlinie przy przedwojennej ulicy Skalitzer Strasse, Banku Rzeszy w Szczecinie (obecnie budynek NBP), kościoła Dombauhütte w Monachium. W samych Mirostowicach można znaleźć wiele budynków, do których wzniesienia wykorzystano ceramikę wypaloną w fabryce. Dobrym przykładem są budynki mieszkalne znajdujące się przy ulicy Kolejowej. Jednakże również ciekawymi obiektami są zabudowania fabryczne lub obiekty mieszkalne wzniesione na terenie fabryki. Należały do nich: budynek administracji, dom fabrykanta, hale produkcyjne, stołówka oraz budynek transformatorowni. Spośród wymienionych obiektów znajdujących się na terenie Mirostowickich Zakładów Ceramicznych, najbardziej interesującym i wyjątkowym jest budynek transformatorowni (il. 3).

Obiekt wzniesiono na planie prostokąta, który swoją dłuższą osią został usytuowany równolegle do budynku hali produkcyjnej oraz zgodnie z linią zabudowy hali na osi północ-południe. W sposobie opracowania elewacji budynku przeważają podziały wertykalne. Główne wejście do obiektu znajduje się w zachodniej elewacji i zostało podkreślone przez portal oraz schody. Transformatorownia jest budynkiem jednoprzestrzennym, którego konstrukcja pozwoliła na swobodne urządzenie wnętrza zgodnie z funkcją budynku. Obiekt jest jednokondygnacyjny, podpiwniczony. Transformatorownię wybudowano w technologii tradycyjnej z wykorzystaniem cegły wyprodukowanej na terenie fabryki oraz płytek klinkierowych, licujących mury. Część obiektu wzniesiono na podbudowie z ciosanego kamienia (il. 4). Ściany przyziemia wymurowano z cegły pełnej na zaprawie cementowo-wapiennej, strop nad piwnicą wykonano jako odcinkowy Kleina na belkach stalowych. Konstrukcję nośną murów stanowią wieloboczne ceglane słupy oraz słupki międzyokienne o przekroju kwadratowym (il. 5). Na konstrukcji budynku oparto attykę zwieńczoną gzymsem

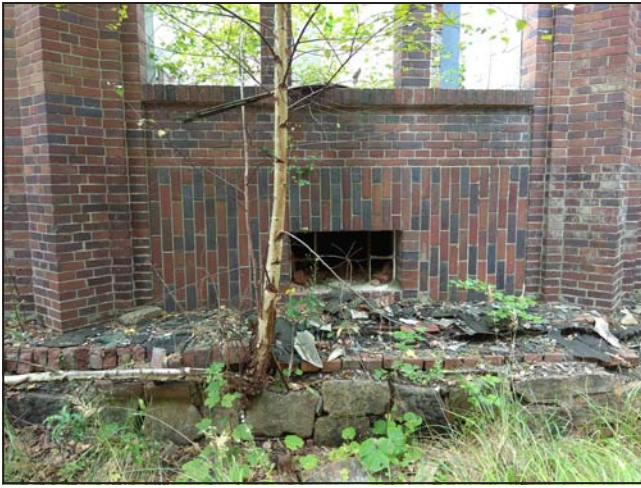
Il. 4. Kamienna podbudowa. Fot. P. Pachut.

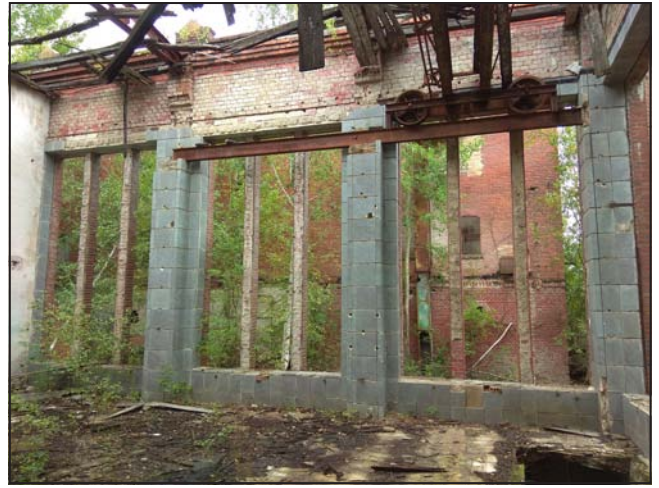
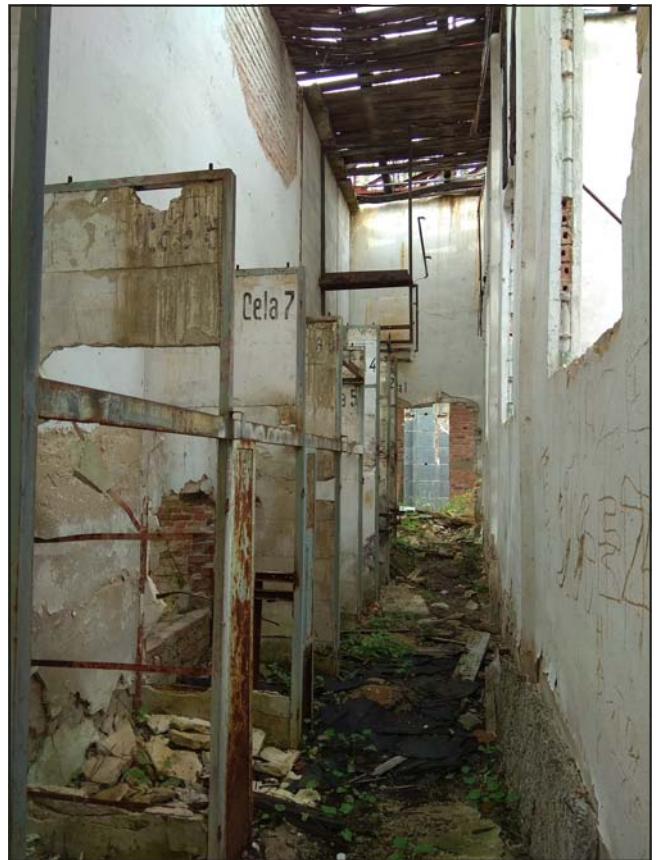
Il. 6. Widok wnętrza obiektu. Fot. P. Pachut.

Il. 7. Widok wnętrza obiektu. Fot. P. Pachut.

uformowanym z cegieł ustawionych na płask i wysuniętych lekko poza obrys ściany. Wnętrze obiektu jest kompletnie zdewastowane, nie zachowały się elementy pierwotnego wystroju wykonanego z ceramiki (il. 6; il. 7). Stolarka okienna oraz drzwiowa nie przetrwały do obecnych czasów. Na podstawie pozostałości można określić, iż okna były wielopolowe o metalowych szprosach (il. 8). Dach budynku uległ zniszczeniu, zachowały się elementy podbitki oraz krokwie. Dzięki temu można przypuszczać, iż transformatorownia posiadała prosty dach dwuspadowy o niskim kącie nachylenia, wykonany w konstrukcji drewnianej, ukryty za attyką.

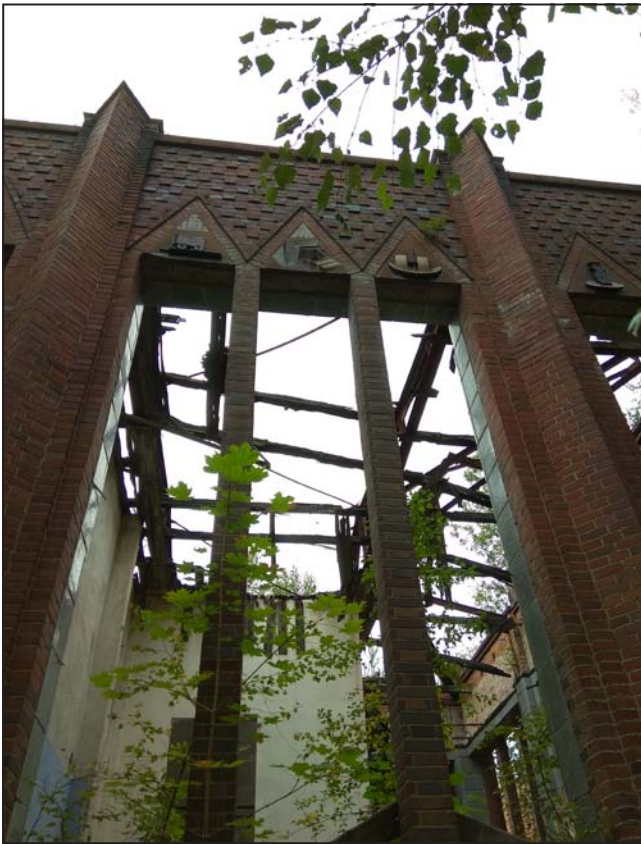
Il. 5. Widok elementów konstrukcyjnych. Fot. P. Pachut.

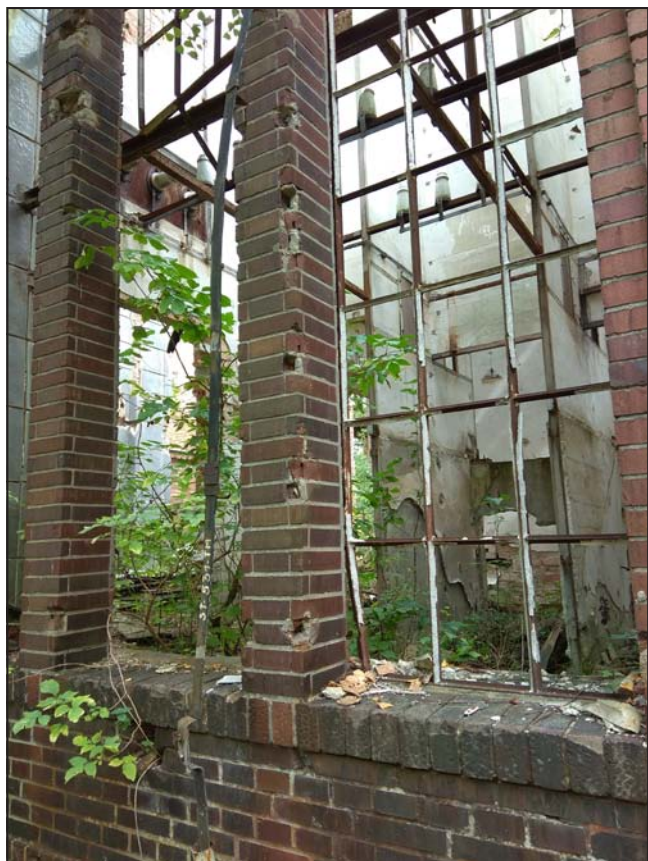
Il. 8. Widok metalowych szprosów. Fot. P. Pachut.

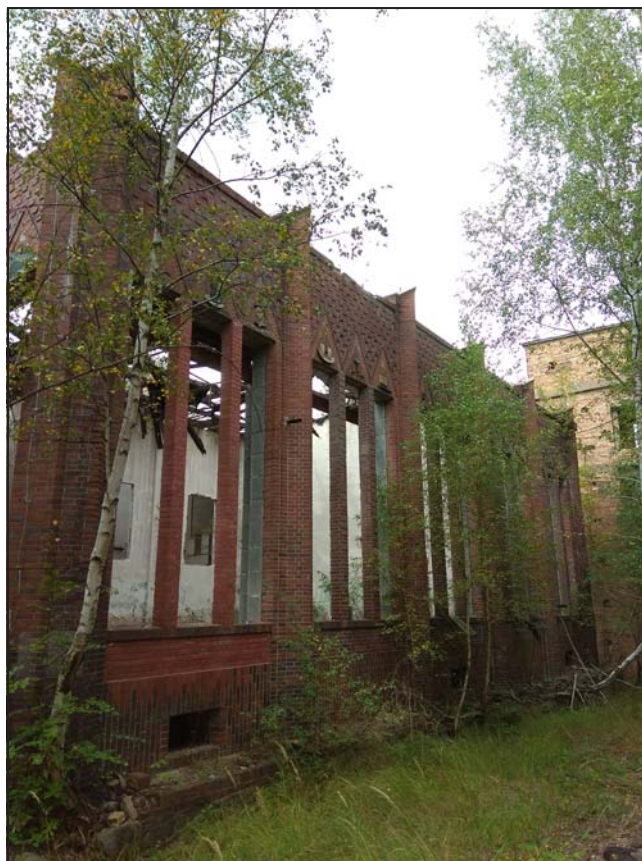
Il. 10. Widok otworów okiennych. Fot. P. Pachut.

W elewacjach budynków widoczny jest rytmiczny oraz symetryczny podział, otrzymany dzięki równemu rozłożeniu filarów (il. 9). Elewacje obiektu zostały ozdobione bogatym detalem architektonicznym w formie rzeźbionych trójkątnych płyt ceramicznych i zdobionego ceramicznego portalu. Innymi elementami dekorującymi obiekt są formy ukształtowane z cegły. Elewacja frontowa znajduje się w zachodniej części obiektu. Fasada jest dziewięcioosiowa, została podzielona zakończonymi ostrym ścięciem filarami o przekroju trójkątnym (il. 10). Na płaszczyznach między filarami wprowadzono trzy wąskie okna poprowadzone

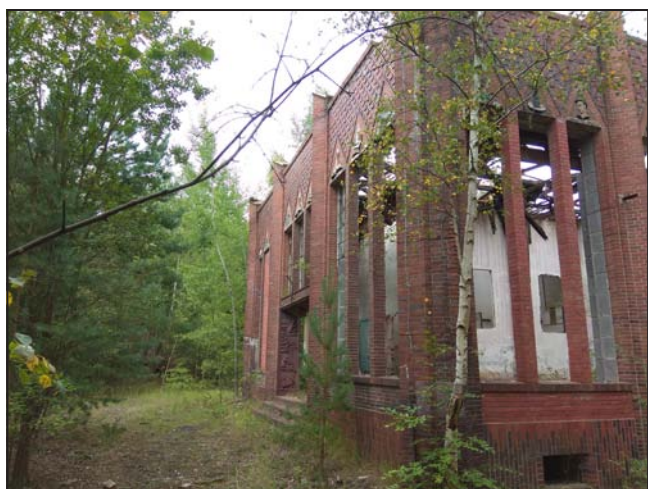
Il. 9. Widok na fasadę główną. Fot. P. Pachut.

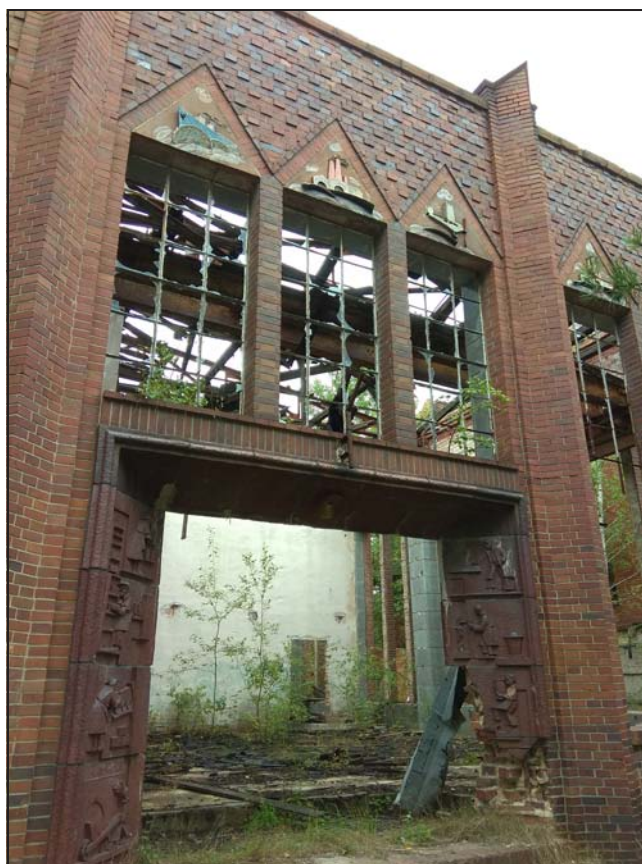
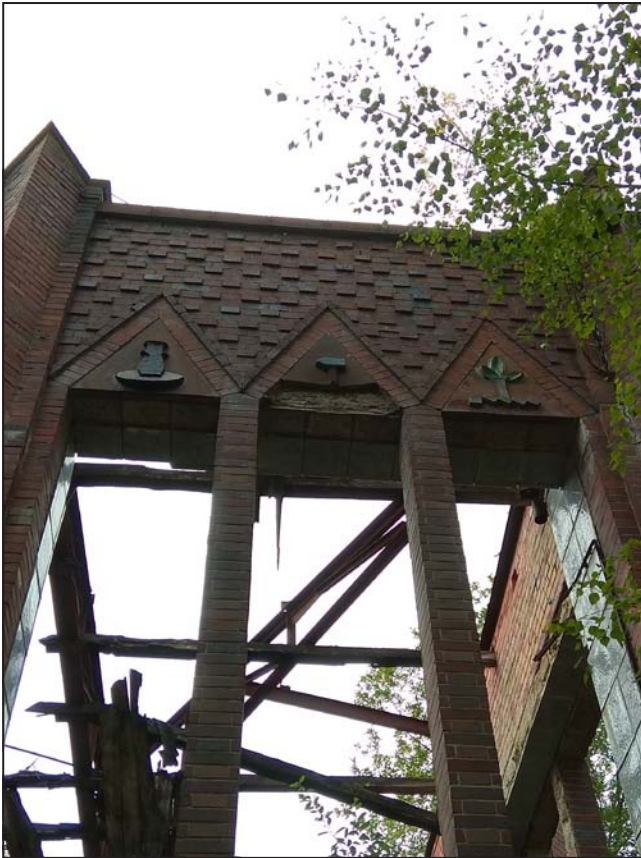
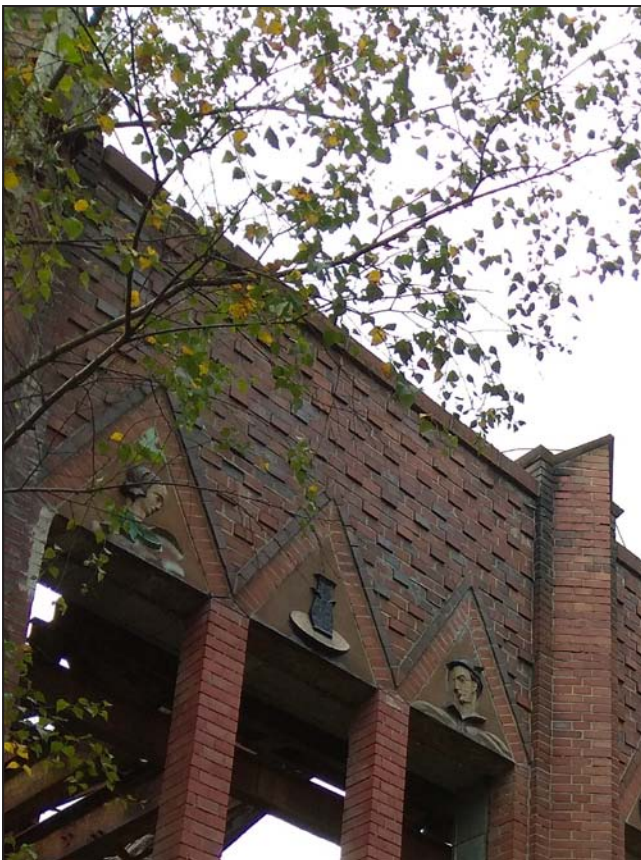
Il. 11. Widok trójkątnych płycin na oknach. Fot. P. Pachut.

Il. 12. Widok trójkątnych płycin. Fot. P. Pachut.

Il. 13. Widok na trójkątne płyciny. Fot. P. Pachut.

prawie przez całą fasadę, które zwieńczono trójkątnymi zdobionymi płytami ceramicznymi. Na płycinach zostały ukazane motywy ikonograficzne związane z fabryką. Pojawiają się postać kobiety ukazana do ramion, postać męska w tym samym kadrze, statek, samolot, zabudowania fabryczne, wagonik kopalniany, piec do wypalania ceramiki oraz kamienie do wyrabiania gliny (il. 11; il. 12; il. 13). Trójkątny kształt ceramicznych płycin zostaje podkreślony przez obramienie, wykonane z dwóch warstw cegieł. Układ oraz rozmieszczenie trójkątnych płyt powtarza się na innych elewacjach. Na głównej osi elewacji zachod-

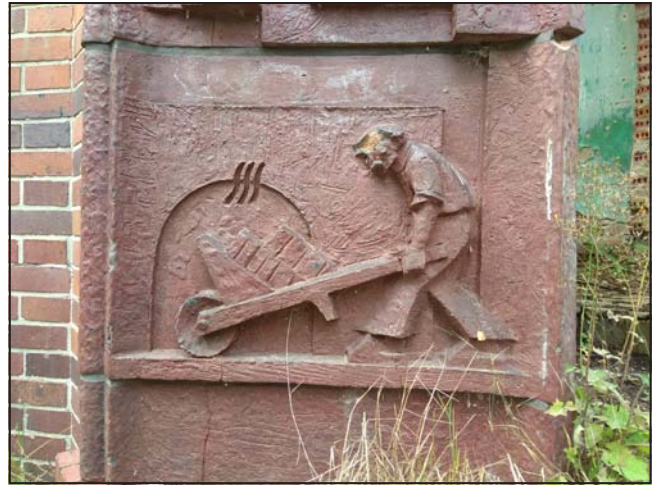
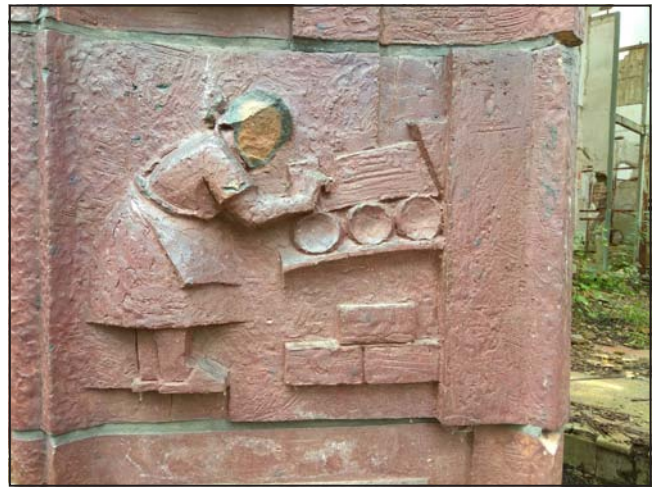
Il. 14. Fragment portalu. Fot. P. Pachut.

Il. 15. Fragment Portalu. Fot. P. Pachut.
