LUBUSKIE MATERIAŁY KONSERWATORSKIE

Tom 14
2017

Wojewódzki Urząd Ochrony Zabytków
w Zielonej Górze

Spis treści

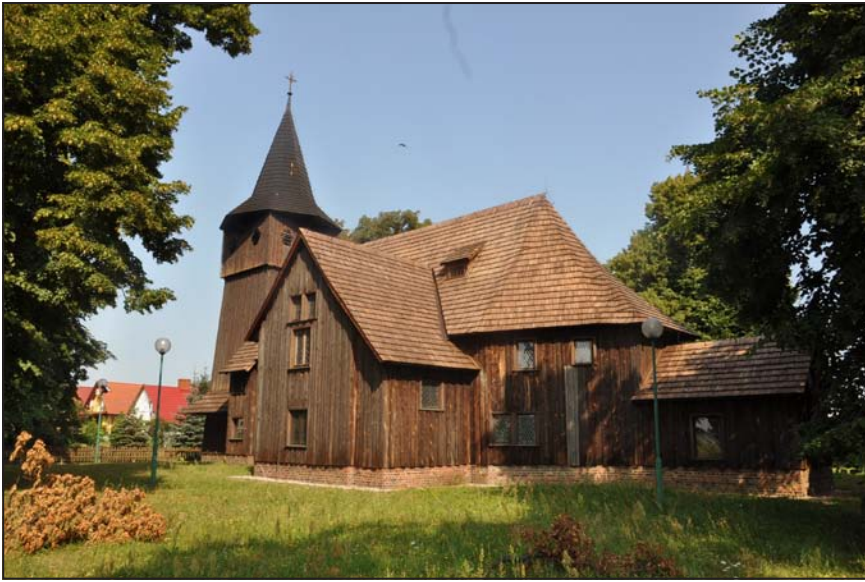
Fot. 3. Kościół w Chlastawie. Fot. ze zbiorów Wojewódzkiego Urzędu Ochrony Zabytków w Zielonej Górze.

W roku kolejnym Niemiecko-Polska Fundacja Ochrony Zabytków Kultury wsparła w kwocie 60 tys. zł prace remontowe w drewnianym kościele w Chlastawie, który powstał w 1637 roku i należy do najstarszych zachowanych na terenie historycznej Wielkopolski świątyń protestanckich. Jego wnętrze zdobią cenne barokowe polichromie, które poddano konserwacji w latach 50. i 80. XX w. W latach 90. XX w. przeprowadzono remont dachu i wymianę szalunku ścian. Jednak z upływem czasu stan pokrycia dachu z gontu uległ pogorszeniu, co stanowiło zagrożenie dla cennego wystroju malarskiego wnętrza świątyni. Podjęte w 2014 roku prace miały charakter ratalny, objęły wymianę pokrycia dachu na nowe z gontu oraz wzmocnienie więzby dachowej. Oprócz środków finansowych pozyskanych od rządu Republiki Federalnej Niemiec dotacji udzielił Minister Kultury i Dziedzictwa Narodowego, Lubuski Wojewódzki Konserwator Zabytków i Gmina Zbąszynek.

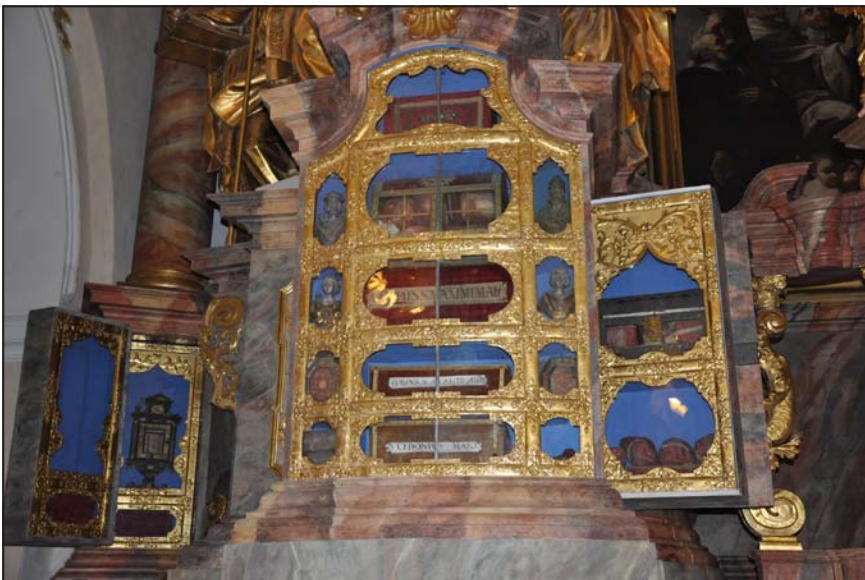
Fot. 4. Relikwiarz w ołtarzu głównym w kościele w Gościkowie-Paradyżu. Fot. ze zbiorów Wojewódzkiego Urzędu Ochrony Zabytków w Zielonej Górze.

Od 2014 roku, przez kolejne trzy lata, Niemiecko-Polska Fundacja Ochrony Zabytków Kultury wspierała prace konserwatorsko-restauratorskie prowadzone przy ołtarzu głównym w kościele dawnego opactwa cystersów w Gościkowie-Paradyżu w łącznej kwocie 350 tys. zł. Monumentalny ołtarz datowany jest na 1739 roku. Stanowi on dzieło wysokiej klasy artystycznej. Jego centralną część wypełniają obrazy, a zwieńczenie stanowi baldachim i grupy figuralne. Całość tworzy dynamiczną kompozycję o wklęsło-wypukłych strukturach, z bogatą dekoracją figuralną i ornamentalną, rozwiniętą na wzór teatralnej scenografii, wpisującej się w przestrzeń prezbiterium. Piętnastometrowej wysokości, wielokondygnacyjna na-

W latach 2014-2017 ołtarz poddano kompleksowym zabiegom konserwatorskim i restauratorskim. Możemy podziwiać odsłoniętą, dzięki żmudnej pracy konserwatorów, spod grubych warstw późniejszych przemalowań, oryginalną, barokową polichromię i złocenia. Szczególnie pięknie prezentują się bogato zdobione, złożone, przeszklone szafy relikwiarzowe mieszczące liczne, zgromadzone przez cystersów, cenne relikwie w ozdobnych relikwiarzach. Prace konserwatorskie zostały dofinansowane ze środków Ministra Kultury i Dziedzictwa Narodowego, przy znaczącym wsparciu Niemiecko-Polskiej Fundacji Ochrony Zabytków Kultury. W realizację tego zadania włączył się również Lubuski Wojewódzki Konserwator Zabytków.

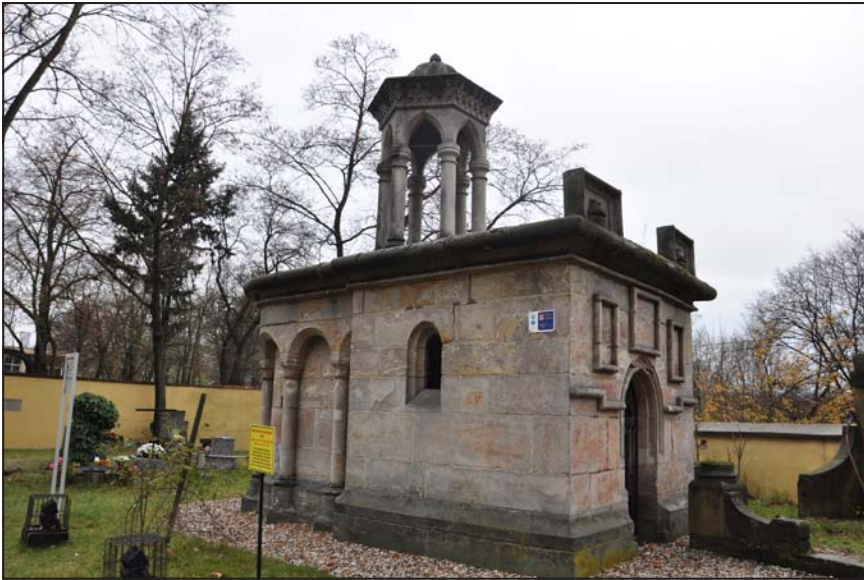
Fot. 6. Kopia Grobu Bożego w Żaganie. Fot. ze zbiorów Wojewódzkiego Urzędu Ochrony Zabytków w Zielonej Górze.

W 2016 roku po raz kolejny Niemiecko-Polska Fundacja Ochrony Zabytków Kultury wsparła w kwocie 60 tys. zł prace remontowo-konserwatorskie przy kopii Grobu Bożego w Żaganie z 1598 roku. Kompleksowe prace objęły remont dachu, elewacji i wnętrza. Uchroniły one zabytek przed postępującą degradacją, przywracając do dawnej świetności to unikatowe dzieło sztuki średniowiecznej w Polsce. Prace wsparła również Gmina Żagań oraz Lubuski Wojewódzki Konserwator Zabytków.

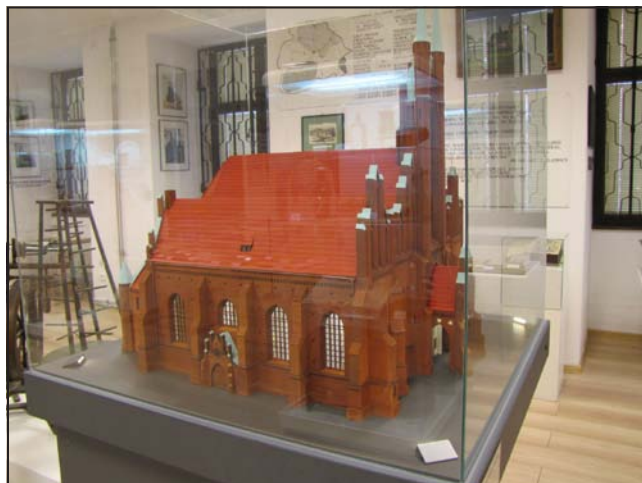
Makiety kościoła parafialnego pw. św. Michała Archanioła w Świebodzinie w skali 1:50 wykonał Pan Artur Jocz. Autor precyzyjnie odwzorował materiał budowlany i detal architektoniczny kościoła, m.in. fryzy, sterczyny. Szczegółowo opracowane zostały elementy wyposażenia kościoła we wnętrzu, które dodatkowo ma możliwość podświetlenia.

Obecnie makieta jest eksponowana w Muzeum Regionalnym w Świebodzinie.
