LUBUSKIE MATERIAŁY KONSERWATORSKIE

2024

TOM 21

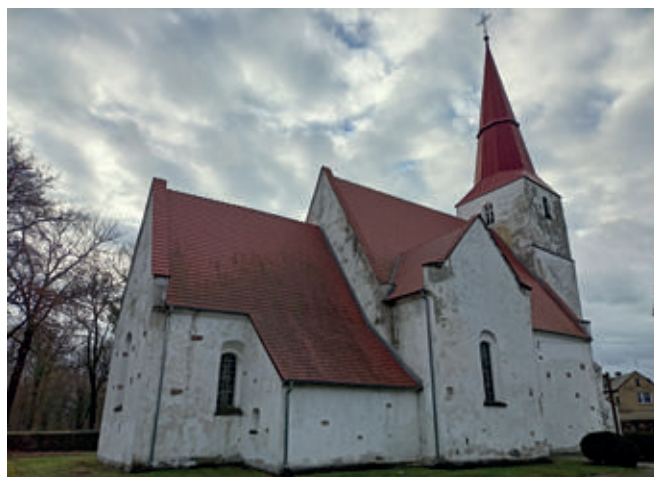
6. Chichy. Kościół. Widok kościoła od strony północnej. Stan w 2023 roku

Północna elewacja korpusu nawy artykułowana została z kolei dwoma osiami okiennymi o silnie rozglifionych ościeżach, przy czym w przypadku drugiej osi (licząc od wschodu) pod oknem zlokalizowano otwór wejściowy ujęty w uskokowy portal z łukiem arkady o wykroju łuku Tudorów.

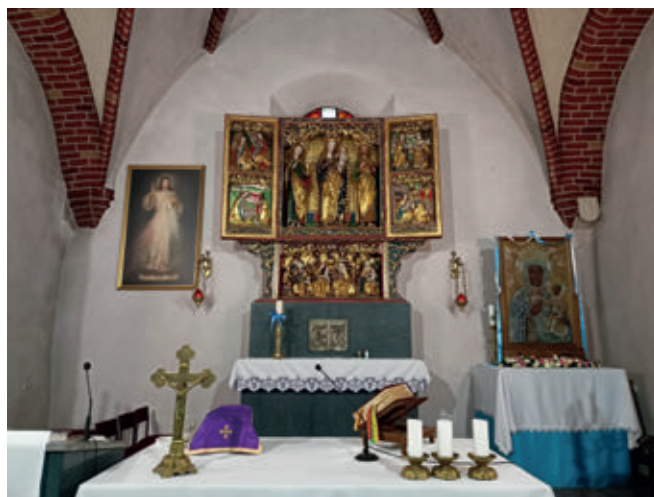
9. Chichy. Kościół. Widok na ścianę wschodnią prezbiterium wraz z późnogotyckim ołtarzem głównym z 1512 roku. Stan w 2023 roku

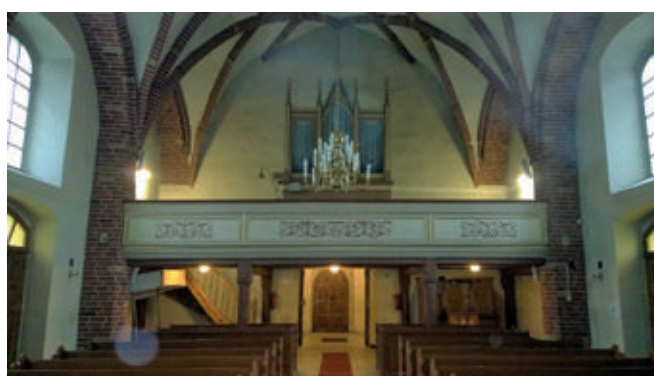
10. Chichy. Kościół. Widok w kierunku zachodnim na korpus nawowy oraz emporę chóru muzycznego i prospekt organowy. Stan w 2023 roku

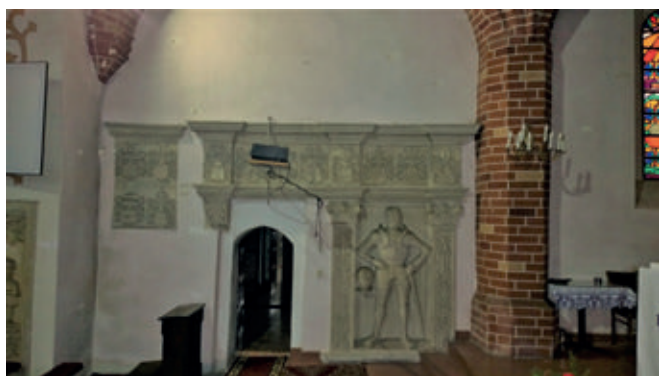
18. Chichy. Kościół. Kamienny nagrobek Francze von Nechern z 1553 roku. Stan w 2023 roku

Przy północnej ścianie prezbiterium zamontowano około 1553 roku piaskowcowy nagrobek o rozbudowanej architektonicznej strukturze z elementami figuralnymi i heraldycznymi upamiętniający zmarłego Francze (Franciszka) von Necherna, właściciela Chich i byłego starostę księstwa żagańskiego. Po stronie południowej prezbiterium, na lewo od wejścia do kaplicy, wmurowano kolejną piaskowcową płytę nagrobną z figuralnym, całopostaciowym przedstawieniem zmarłej w 1514 roku Anny von Nechern z domu von Knobelsdorff. Natomiast po stronie prawej ustawiono figuralną płytę rycerza Franciszka z rodu von Nechern zmarłego w 1573 roku. Kolejny nagrobek wmurowany po północnej stronie arkady łuku tęczowego upamiętnia małoletnich

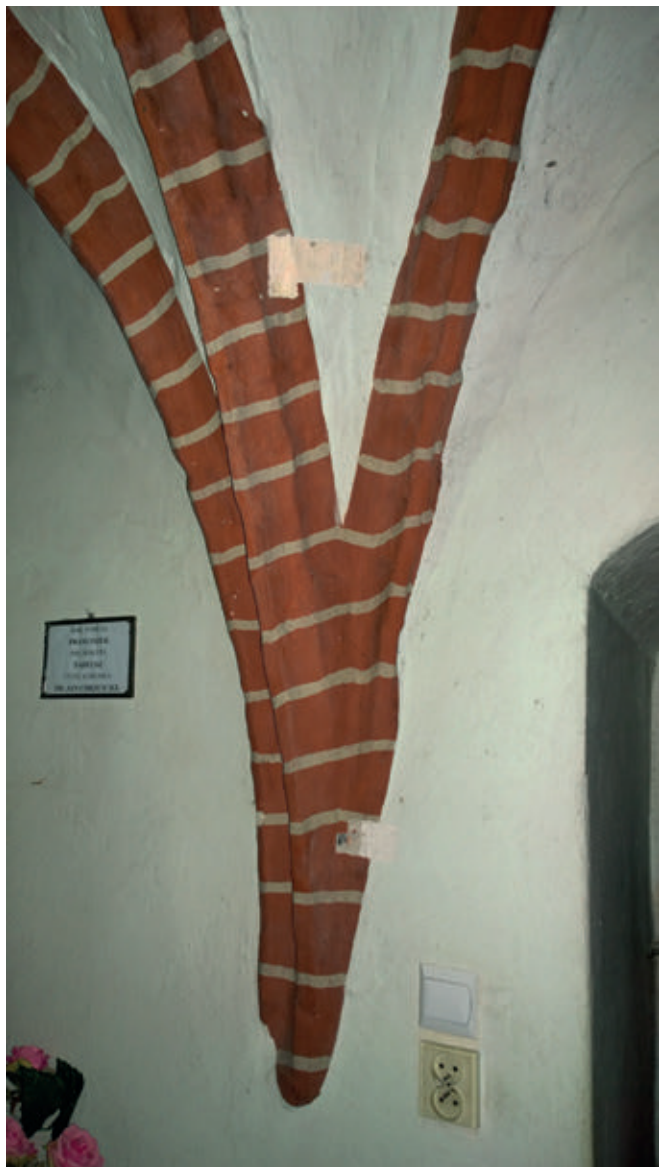
33. Chichy. Kościół. Odkrywki stratygraficzne wykonane w obrębie splotu żeber sklepiennych w zakrystii. Stan w 2023 roku

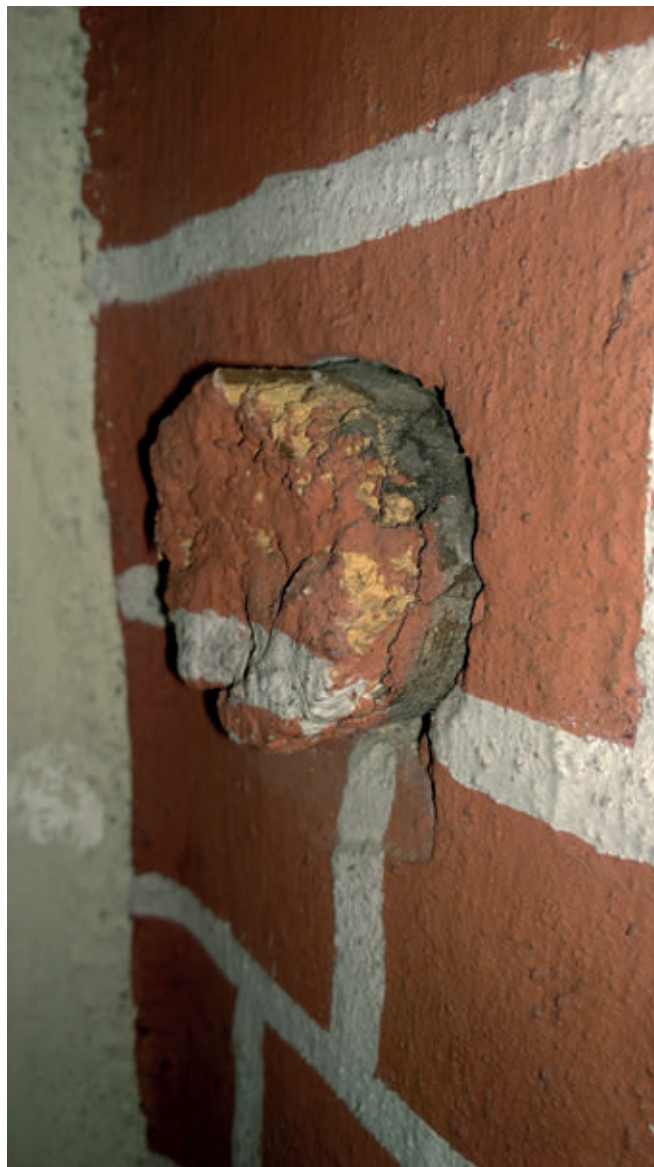
34. Chichy. Kościół. Jeden z filarów przyściennych korpusu nawowego z relikdami drewnianej żerdzi tkwiącej w otworze maculcowym. Stan w 2023 roku

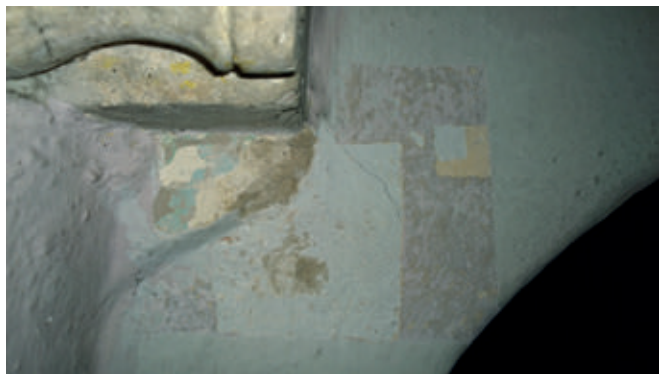
35. Chichy. Kościół. Odkrywka stratygraficzna w obrębie prezbiterium

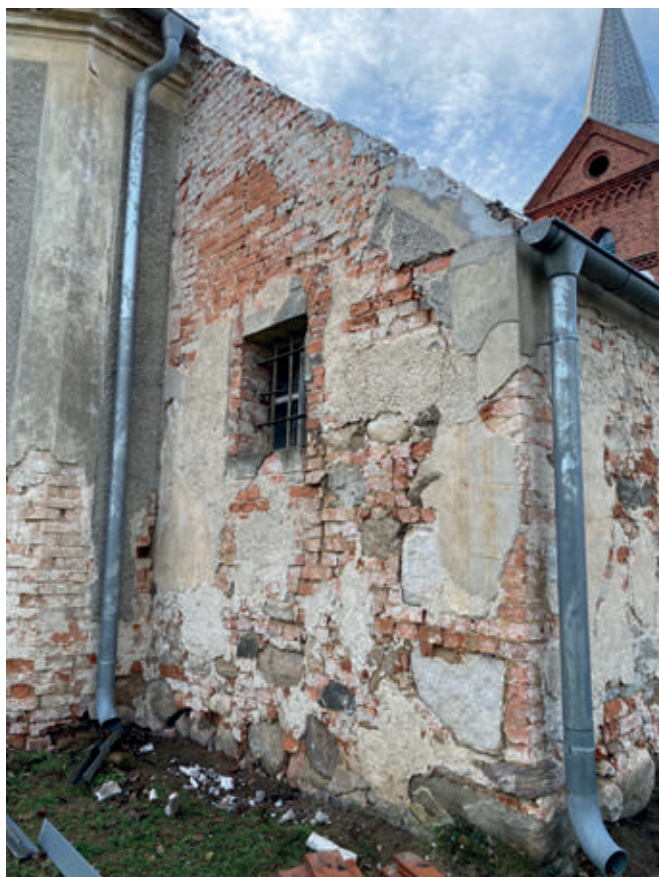
Ryc. 7. Milsko, kościół filialny pw. św. Jadwigi, zakrystia, elewacja wschodnia

prezbiterium i nawa miały konstrukcję drewnianą. Wydaje się prawdopodobne, że z uwagi na przechowywanie cennych naczyń liturgicznych zakrystię wzniesiono jako murowaną. Jej bryłę nakryto dachem pulpitowym o spadku ku północy. Elewacje pokryto bielonymi, zagładzanymi tynkami. Narożniki ujęto w gładkie kwadratowe bonie o wymiarach około 26 × 26 cm, malowane zapewne w kolorze jasnoszarym. Krawędzie boni podkreślono rytami wykonanymi w lekko przeschniętym tynku.

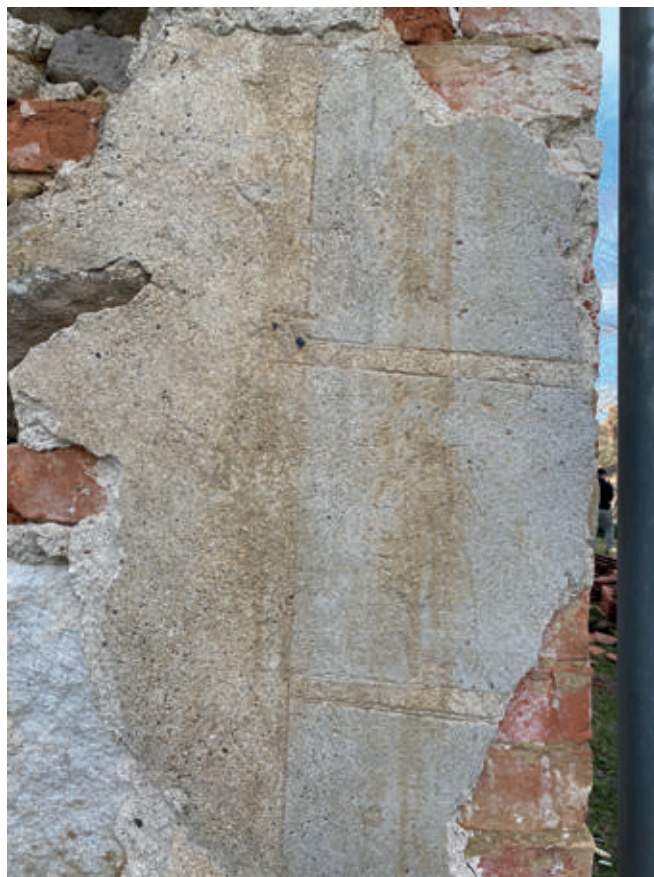
Ryc. 8. Milsko, kościół filialny pw. św. Jadwigi, zakrystia, elewacja wschodnia, detal boniowania narożnika

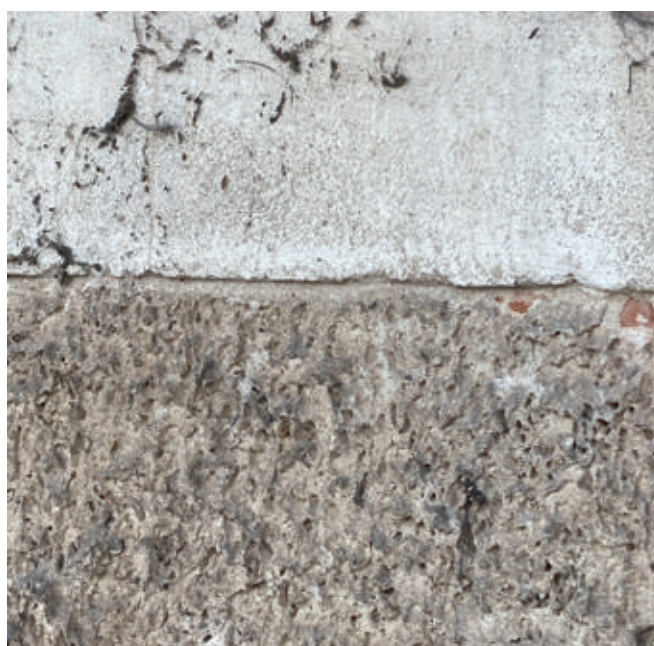
Ryc. 10. Milsko, kościół filialny pw. św. Jadwigi, prezbiterium, elewacja północna, partia nad ciemnicą, detal wystroju (gładkie obramienie i fakturowany tynk)

dwie wnęki. Historyczny wystrój architektoniczny na ścianach prezbiterium i nawy tworzyła dekoracja tynkowa złożona z gładkich ram, profilowanego gzymsu wieńczącego oraz opasek okiennych. Tło dla nich stanowił fakturowany tynk w typie tzw. baranka narzucanego z pędzla. Elewacje wieży i przyległej do niej

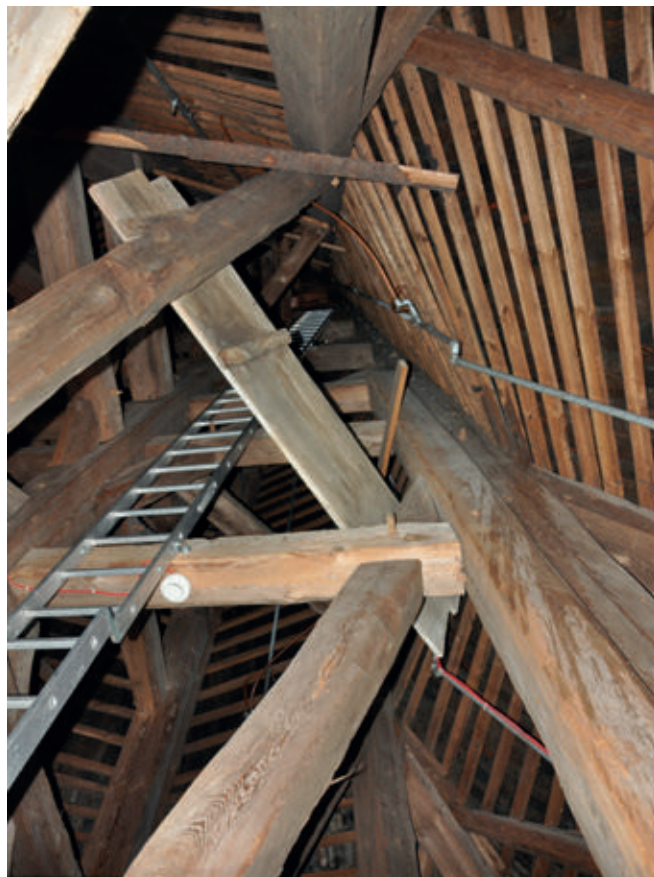
3. Klepsk, kościół poewangelicki. Konstrukcja hełmu wieży.
Fot. U. Schaaf, 2022

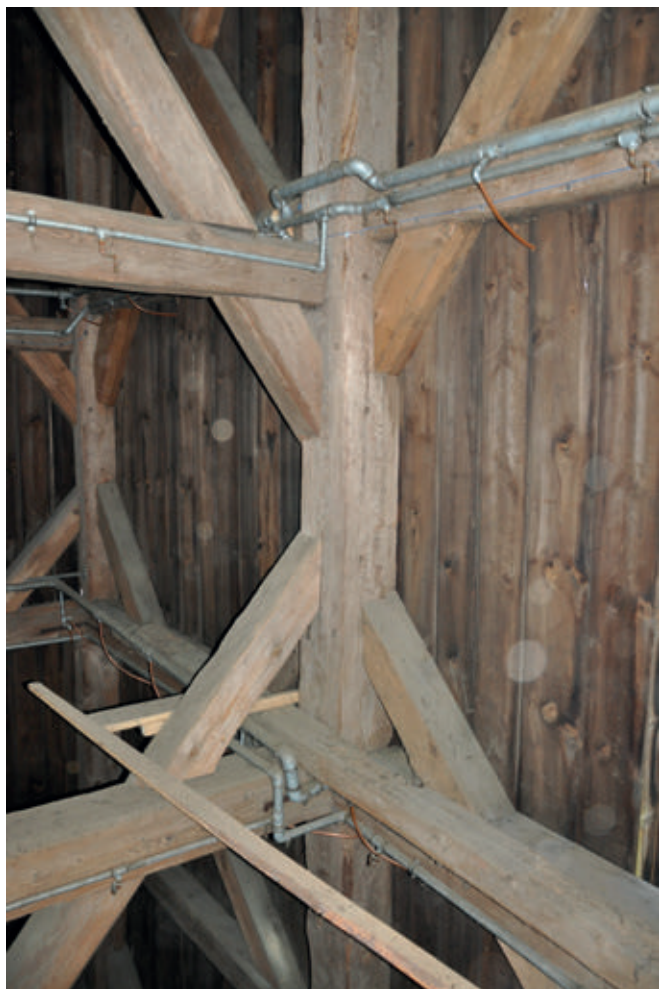
10. Kępno, kościół poewangelicki. Wieża. Widoczne rygle pełniące jednocześnie funkcję oczepu dla dolnej części konstrukcji ściany i oczepu dla środkowej. Fot. U. Schaaf, 2022

Rygle rozpięte między słupami łączą się z nimi na czop kołkowany. W przypadku elementów łączących się ze sobą pod kątem prostym w tej samej płaszczyźnie (podwaliny, oczepy) użyto nakładki.

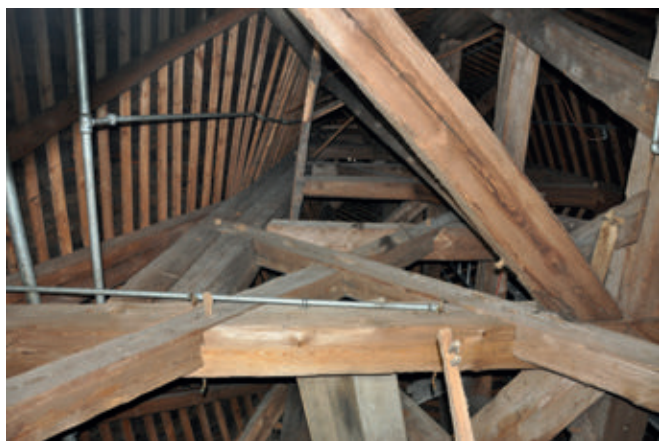
11. Kępno, kościół poewangelicki. Konstrukcja hełmu wieży. Fot. U. Schaaf, 2022

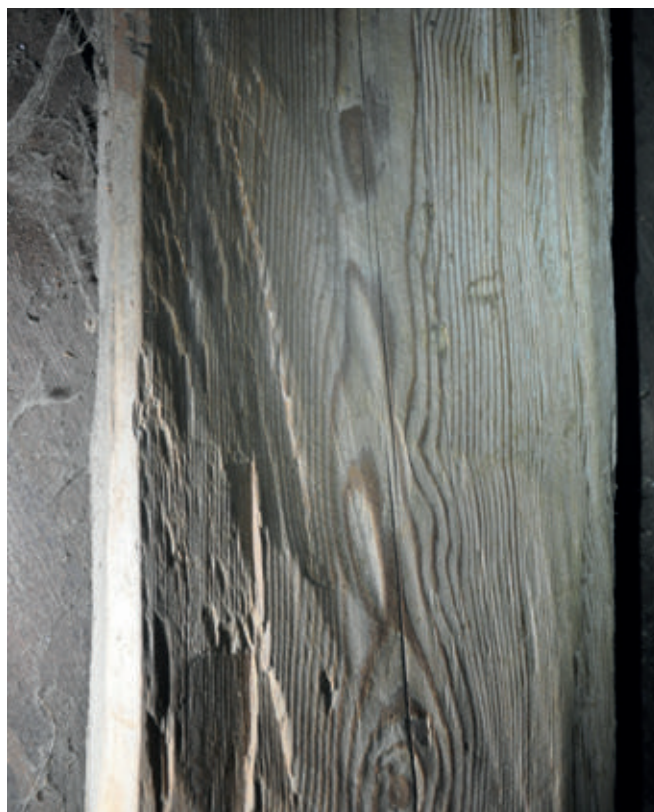
13. Kępno, kościół poewangelicki. Wieża. Łódkowate ślady po wygładzeniu budulca toporem. Fot. U. Schaaf, 2022

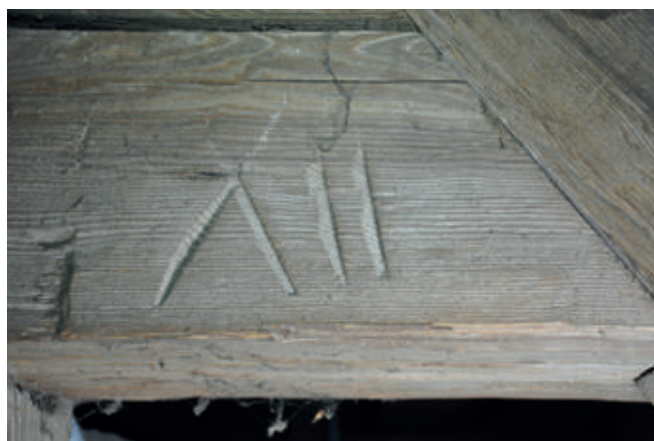
14. Kępno, kościół poewangelicki. Wieża. Znak montażowy. Fot. U. Schaaf, 2022

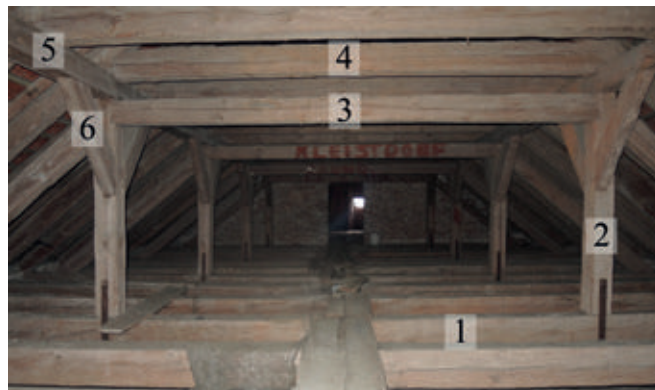
Ryc. 4. Więżba dachowa nad korpusem (1 – belka wiązarowa, 2 – wieszak, 3 – rozpór, 4 – jętka, 5 – płatew, 6 – miecz)

kiem, zawierający wiązary niepełne i pełne (w co drugim lub co trzecim polu). Rozstaw osiowy pomiędzy wiązarami wynosi ok. 100 cm. Wiązary pełne składają się z pary krokwi, pomiędzy którymi rozpięta jest jętka, oraz układu dwóch wieszaków, do których podwieszona jest belka wiązarowa z rozporem oraz zastrzałami. Wiązary niepełne składają się z pary krokwi, jętki oraz belki wiązarowej. W dolnych częściach krokwi wprowadzono przypustnice, w celu właściwego wykształtowania połaci dachu w stosunku do gzymsu budynku. W kierunku podłużnym wprowadzono dwie ramy wieszarowe składające się z wieszaków wiązarów pełnych oraz umieszczonej na nich płatwi. Płatwie podparta jest dodatkowo parą mieczy wprowadzoną przy każdym wieszaku.

Korzystną cechą konstrukcji więźby dachowej w kościele w Babimostie jest jej dwuwieszarowy układ, który ogranicza występowanie sił rozporu z dachu na ściany zewnętrzne. W obszarze konstrukcji drewnianej nie zaobserwowano znacznych deformacji, a uszkodzenia wywołane korozją biologiczną mają

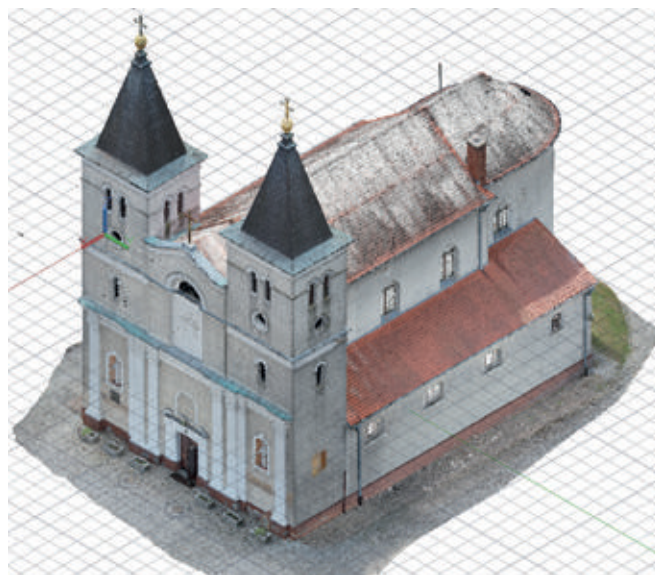
Ryc. 5. Model cyfrowy kościoła wykonany z chmury punktów na podstawie skanowania laserowego

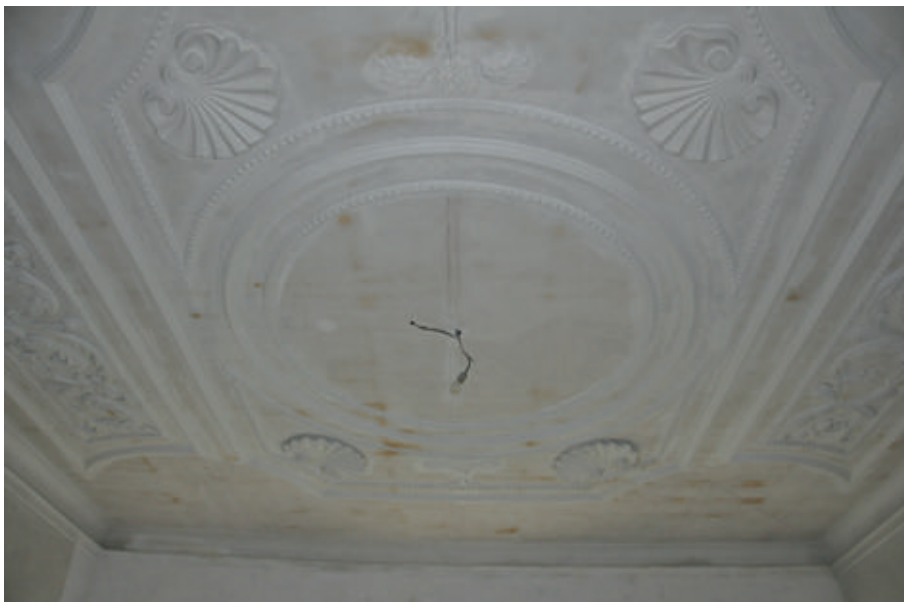
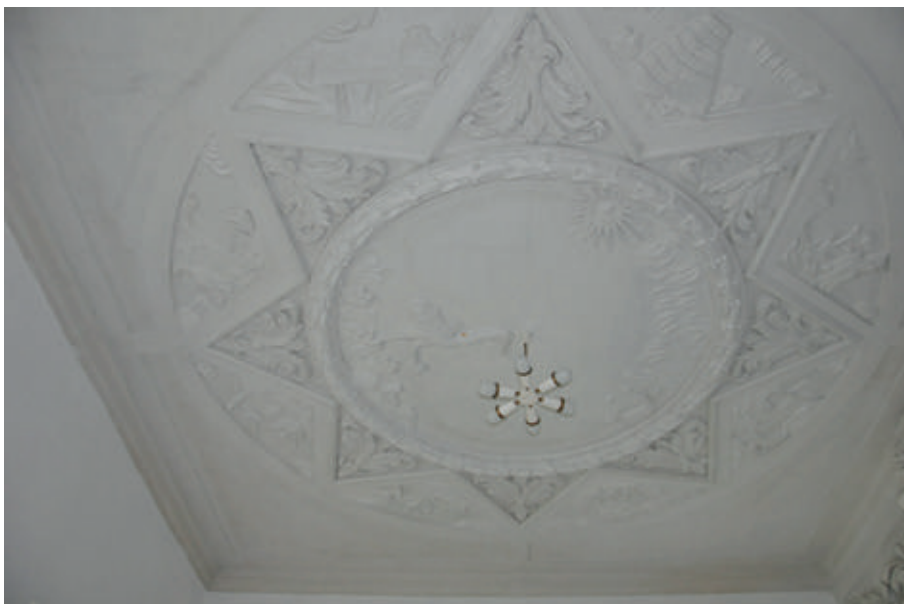
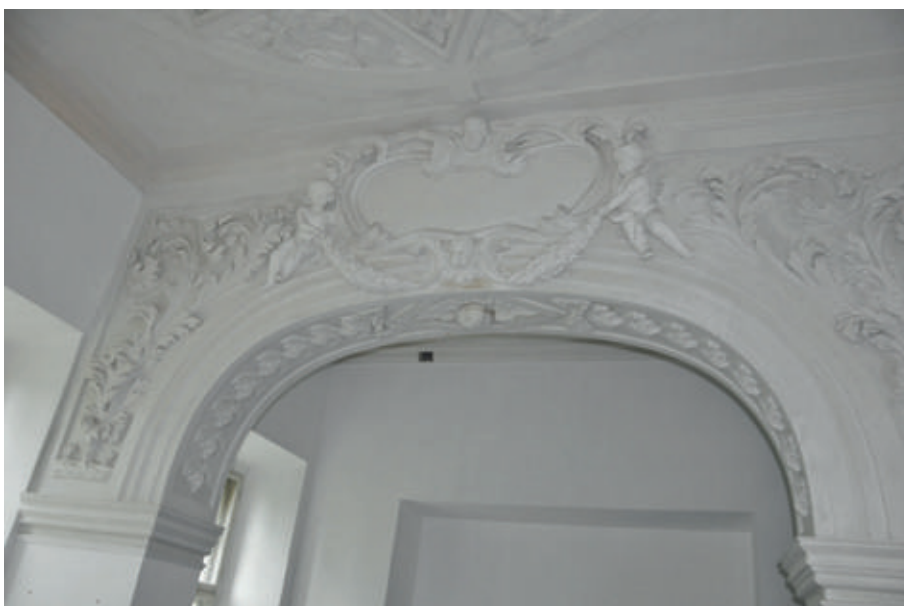
9–11. Sztukaterie we wnętrzu. Stan przed remontem w 2022 roku

dachu, wzmocniono więźbę dachową i wymieniono stropy, przemurowano nadproża, częściowo zmieniono też układ wnętrz, a także wykonano nową stolarkę okienną. Przeprowadzono również prace konserwatorsko-restauratorskie przy dekoracjach sztukatorskich na sklepieniach sal na parterze i rekonstrukcję dekoracji sztukatorskiej sufitów na parterze i na piętrze. W trakcie prowadzonego remontu skuto tynki w większości wnętrz i na elewacjach, usuwając z nich detal architektoniczny, a następnie wykonano warstwę tynku stanowiącego podłoże i przerwano prace. Przed przystąpieniem do remontu konserwatorskiego w 2023 roku konieczne było więc przeprowadzenie specjalistycznych badań architektonicznych, konserwatorskich oraz kwerendy archiwalnej w celu ustalenia zakresu dokonanych przekształceń w zabytku. Na ich podstawie opracowany został projekt uzupełniony o programy prac konserwatorskich. Prace przeprowadziła firma konserwatorska Remersus Liessen z Krakowa.

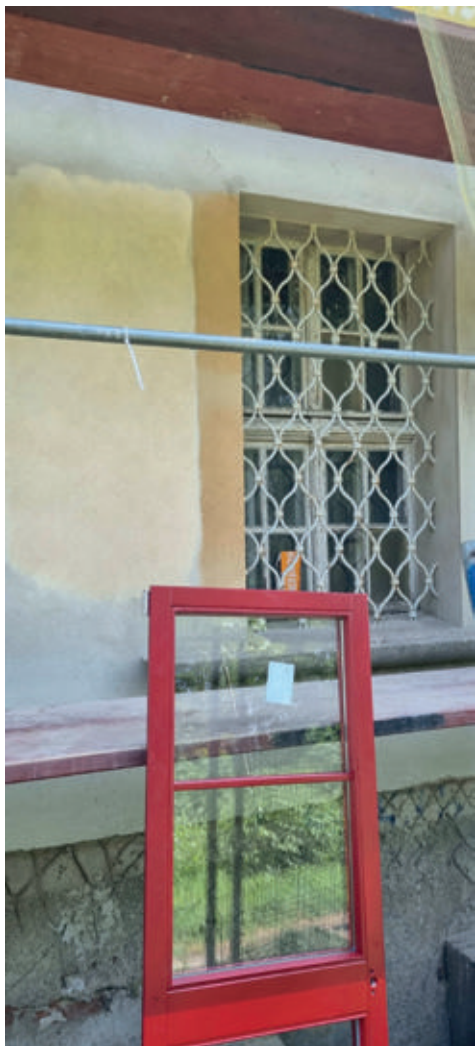
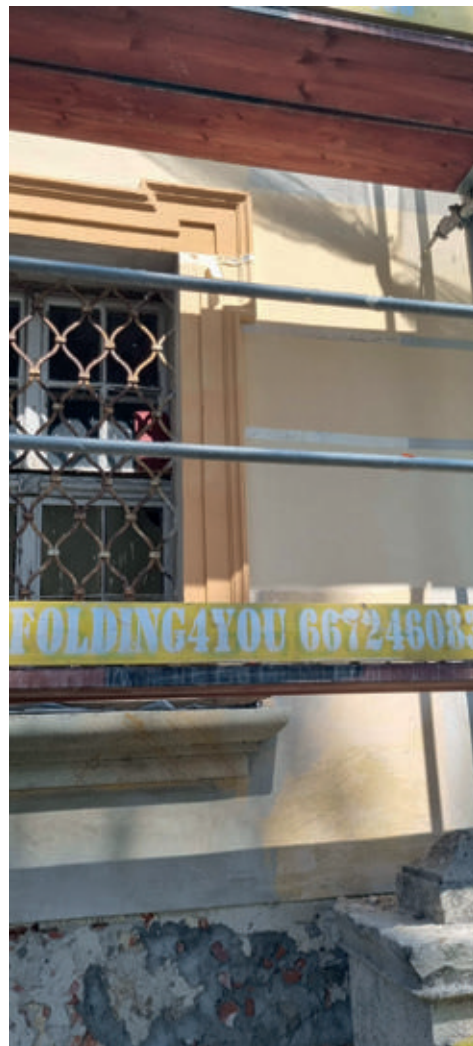
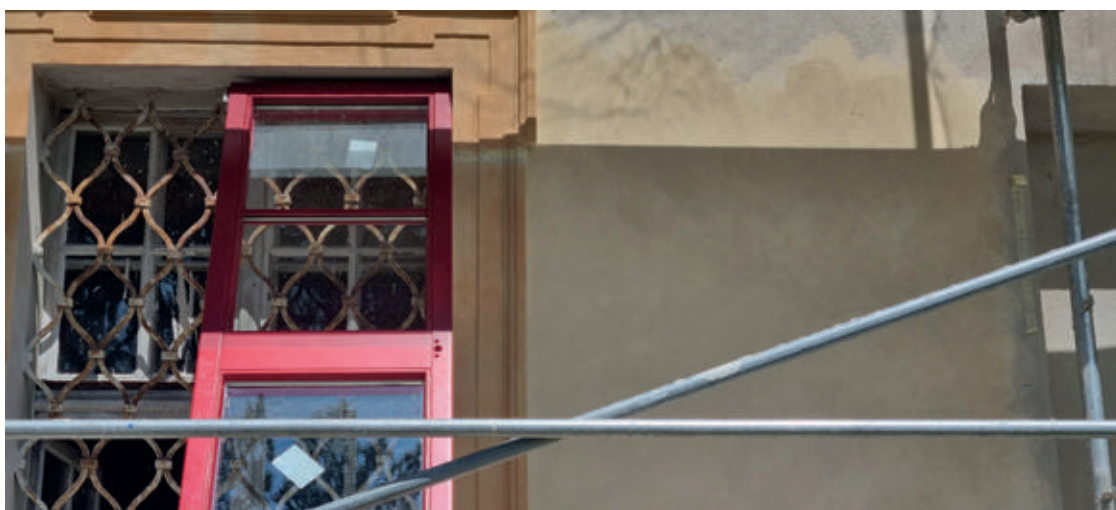
12–14. Próby kolorystyczne elewacji, stolarki okiennej i odtworzonych obramień okiennych

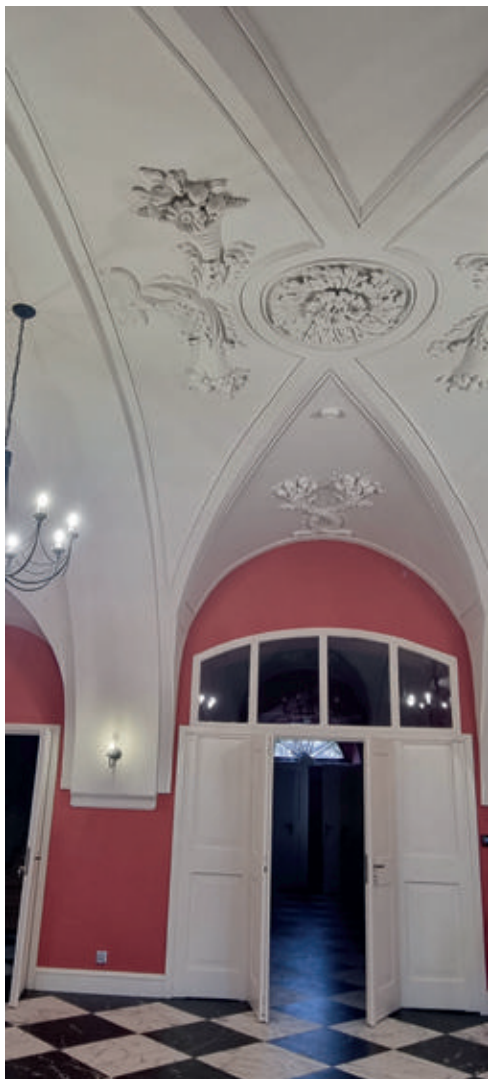
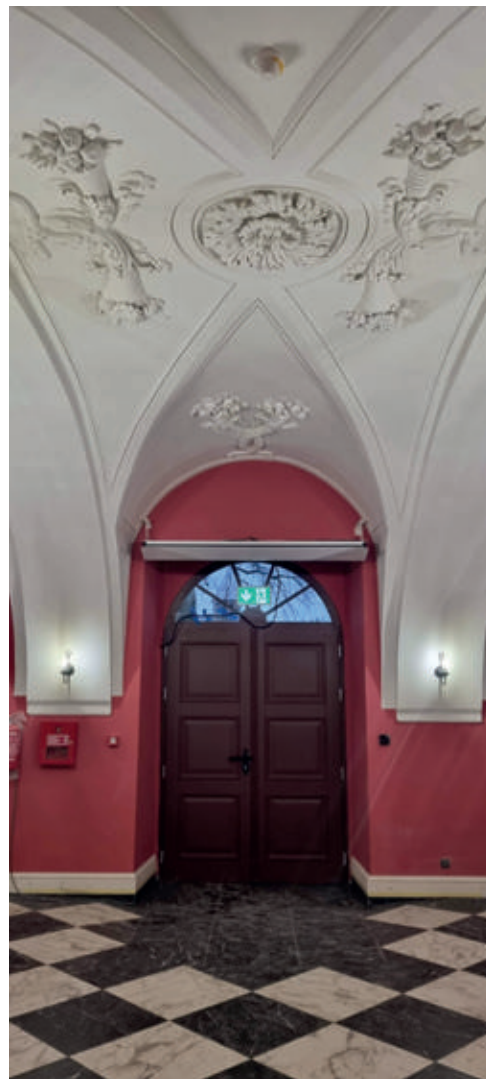
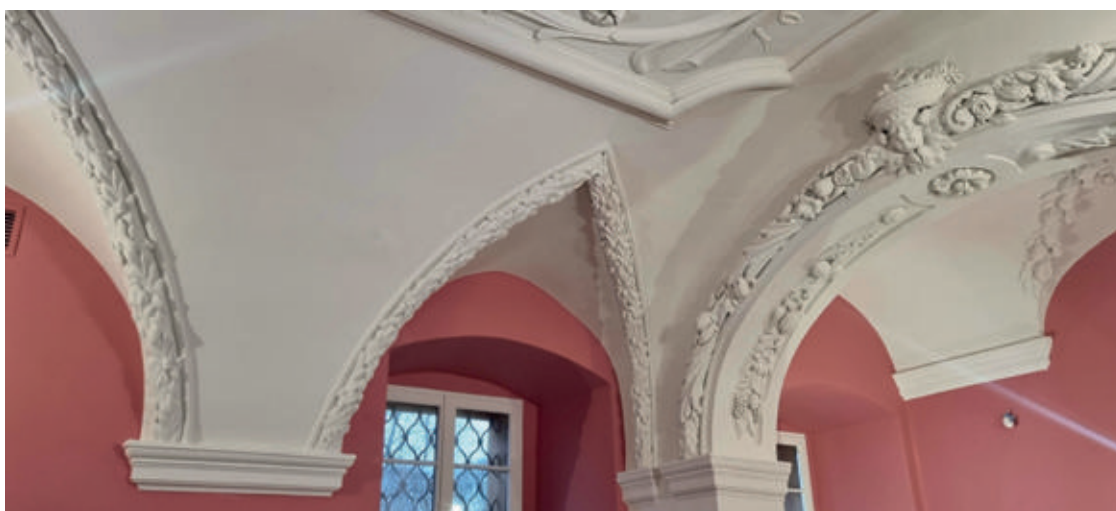
18–20. Sień po remoncie konserwatorskim

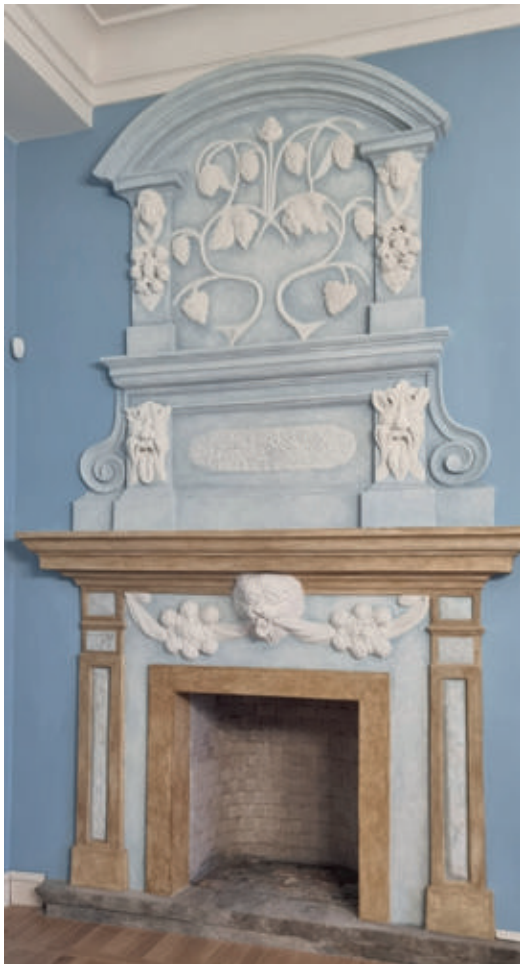
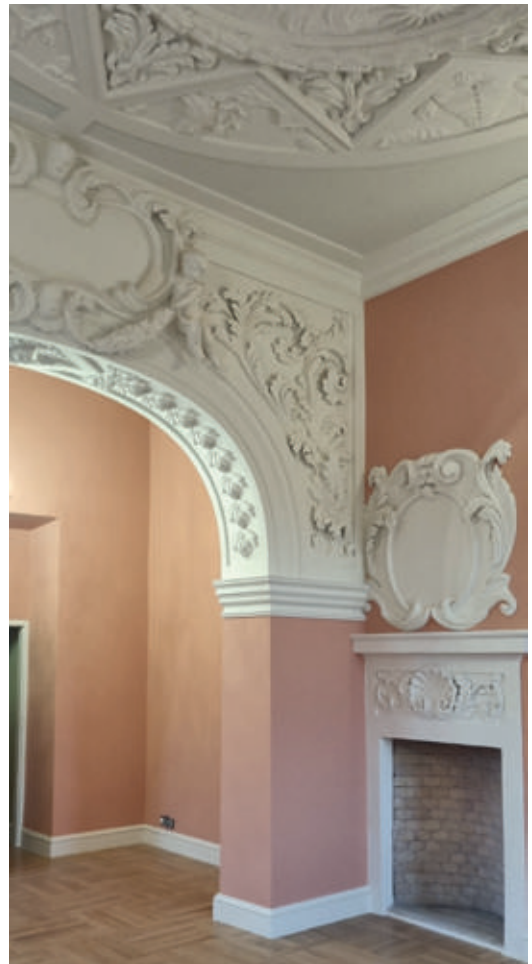
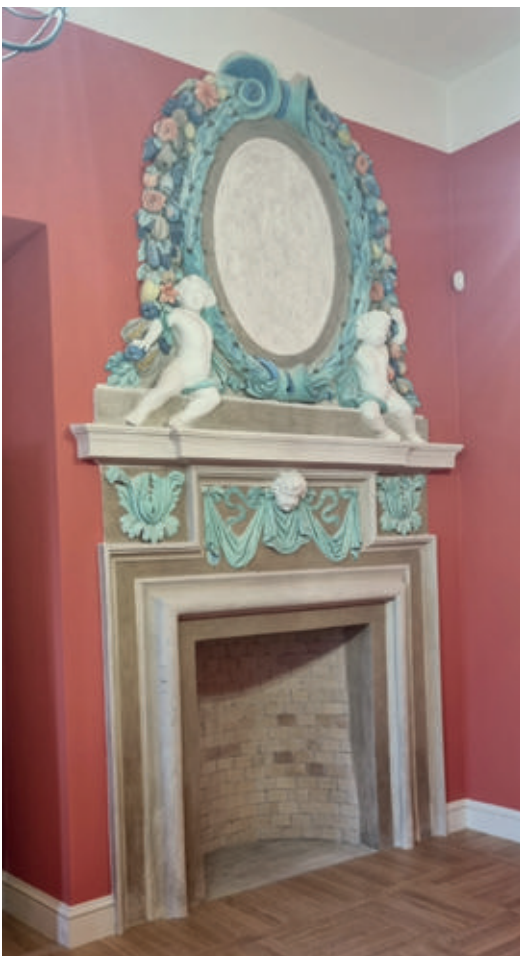
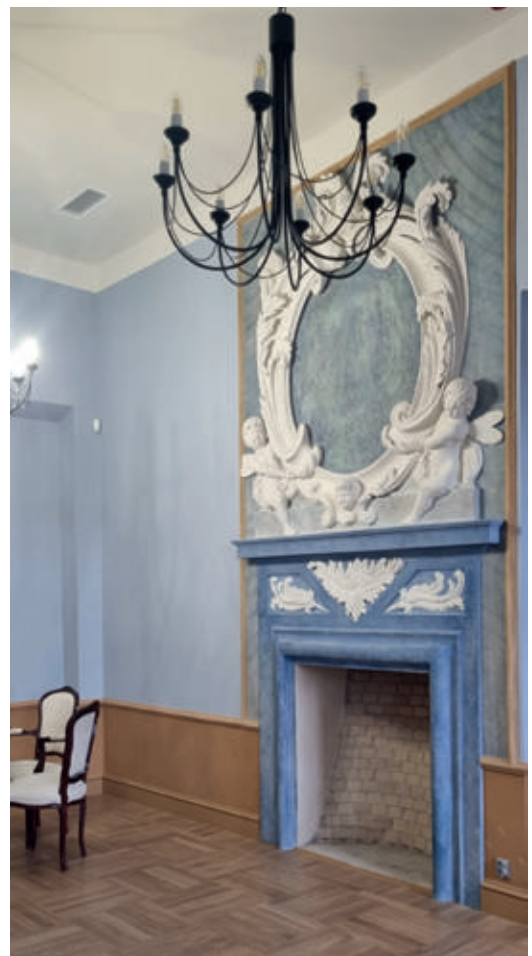
21–24. Kominki po pracach konserwatorsko-restauratorskich

Prace remontowe i konserwatorsko-restauratorskie objęły również wnętrza dworu. W ich trakcie przywrócono dawny wygląd czterech kominków oraz fragment dekoracji malarskiej na ścianie w pomieszczeniu przyziemia – na szarym tle zachowały się resztki polichromii w postaci brązowych form przypominających ornament rollwerkowy. Kominki oczyszczono, usunięto zniekształcającą formę, odspajające się pobiałki, podklejono odspojone elementy dekoracji i uzupełniono jej ubytki, uczyniając pierwotną formę, a na koniec odtworzono pierwotną kolorystykę. W trakcie konserwacji oczyszczono też malowidło i w niewielkim zakresie odsłonięto jego brzegi spod późniejszych nawarstwień, scalono szare tło i uzupełniono ubytki polichromii, uczyniając ornament.

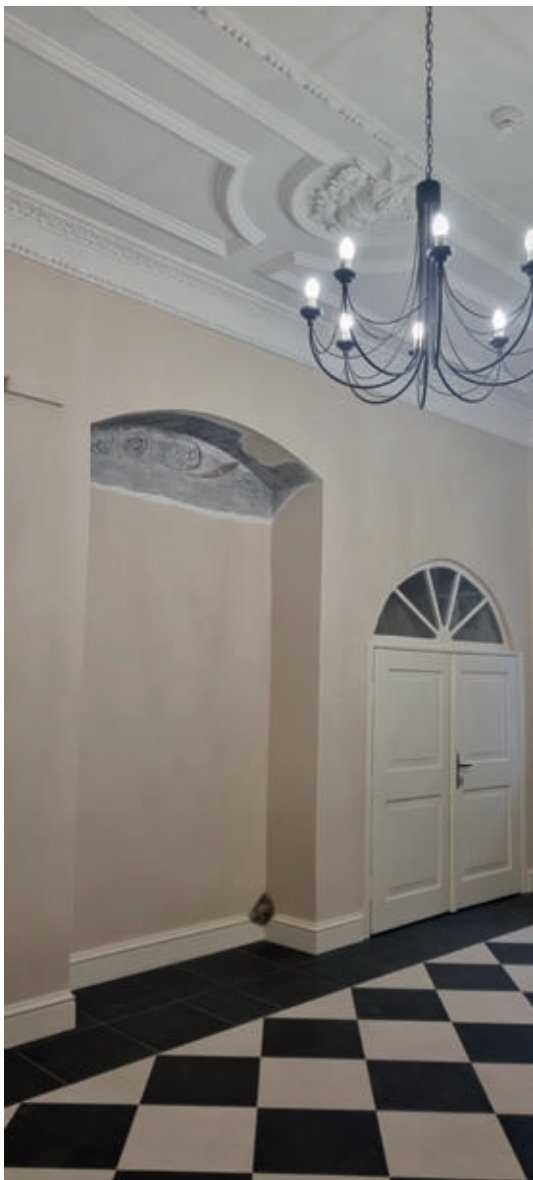
25. Malowidło w sali na parterze po konserwacji

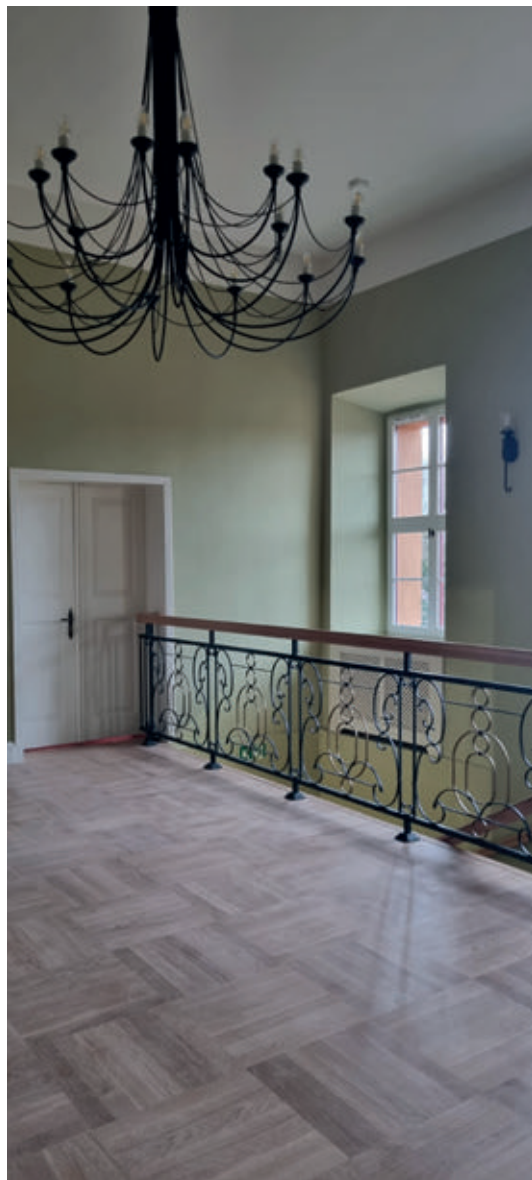
26. Odtworzona balustrada schodów na piętrze

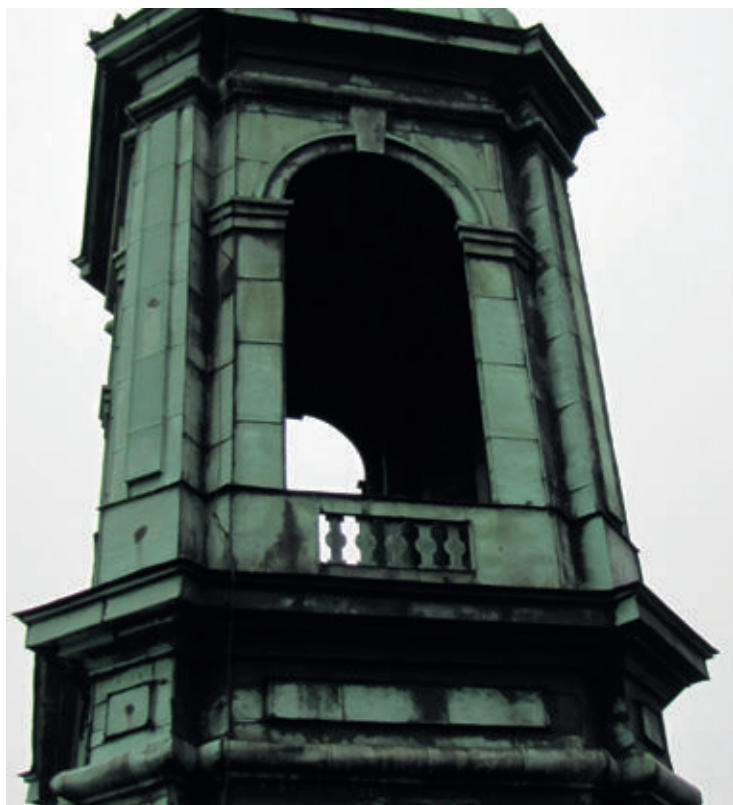
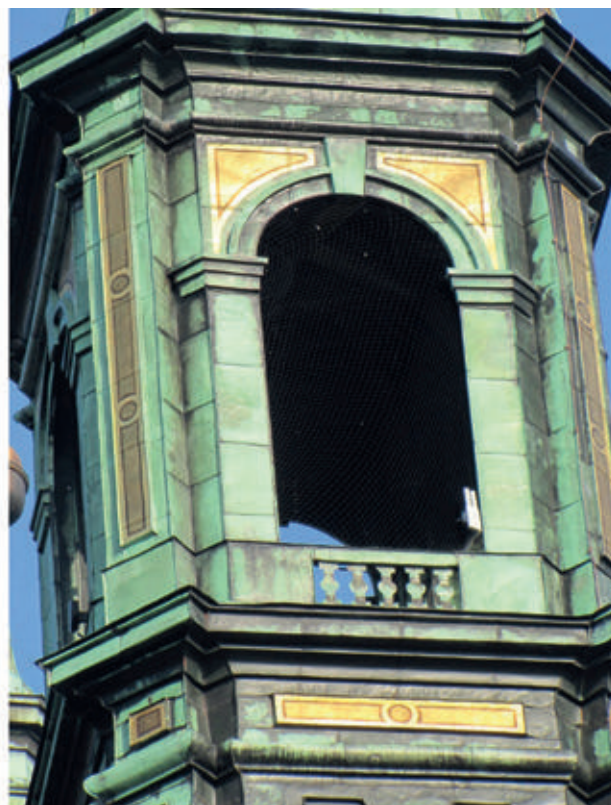
3. Południowa wieża kościoła pw. Wniebowzięcia NMP i św. Marcina z Tours w dawnym klasztorze cystersów w Gościkowie-Paradyżu (pow. świebodziński), stan przed i po konserwacji

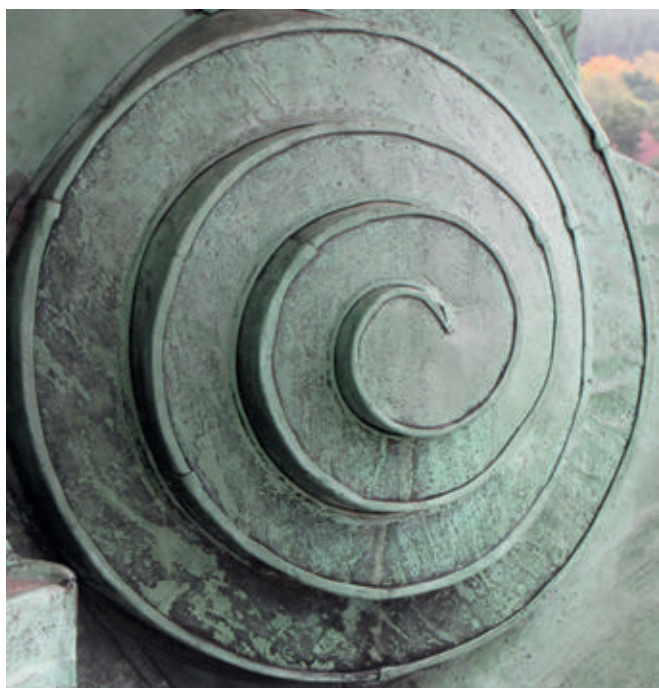
4. Ślimacznica wykonana z blachy miedzianej na wieży południowej kościoła pw. Wniebowzięcia NMP i św. Marcina z Tours w dawnym klasztorze cystersów w Gościkowie-Paradyżu (pow. świebodziński), 2020

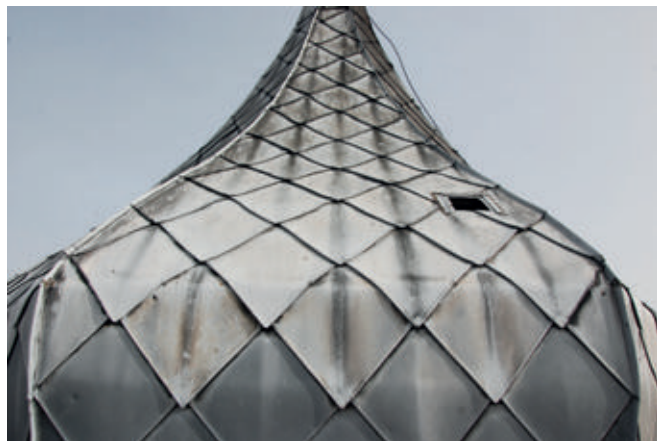
8. Pokrycie z historycznej blachy cynkowej na hełmie wieży dawnego kościoła ewangelickiego w Babimoście (pow. zielonogórski), 2024

macie i kształcie, nienawiązującym do historycznych (fot. 9). Po wstępnych oględzinach pokrycia, przeprowadzonych w związku z rozpoczęciem prac remontowych w 2024 roku, przyjęto, że podjęta zostanie próba naprawy i uzupełnienia arkuszy z odtworzeniem sposobu ułożenia. W początkowej fazie demontażu dolnych partii blaszanego pokrycia odsłonięto deskowanie. Stan odkrytych powierzchni drewna był zły. Elementy te pod wpływem długotrwałego zawilgocenia (głównie woda opadowa przenikająca przez szczeliny i ubytki pokrycia, a w konsekwencji w wyniku działania czynników biologicznych) uległy znacznemu uszkodzeniu, a w niektórych przypadkach nastąpił niemal całkowity rozkład drewna. Taki stan zachowania deskowania, głównie w dolnych partiach hełmu, przy założeniu realizacji prac o charakterze zachowawczym – tj. bez demontażu blachy – nie gwarantowałyby stabilnego mocowania uzupełnianych arkuszy w zmurszałym drewnie. Powodowałyby także, w perspektywie

kolejnych lat, dalsze osłabienie połączeń blach cynkowych z deskowaniem. Przystąpiono zatem do napraw i wzmocnień drewnianych elementów konstrukcyjnych oraz wykonania nowego deskowania dolnej partii hełmu (kołnierza). W kolejnym etapie rozpoczęty został ostrożny demontaż arkuszy z jednej z połaci na baniastej części hełmu. Na arkuszach blach widoczne były uszkodzenia w formie miejscowych perforacji, wżerów oraz pęknięć wzdłużnych na zgięciach rąbków, tzw. felcach (fot. 10, fot. 11). Blacha wykazywała dużą kruchość. Arkusze blachy miały także oznaki odkształcenia plastycznego – nieznacznie pofalowana powierzchnia – charakterystyczne dla wiekowych blach. Ponadto w wyniku korozji uległy uszkodzeniu lub całkowitej destrukcji żelazne żabki, określane także jako haftki, haftry lub zaczepy (fot. 12). Ponowne mocowanie historycznego pokrycia, w przypadku stwierdzonych uszkodzeń bez przeprowadzenia prac konserwatorskich, nie dałoby skutecznego zabezpieczenia hełmu wieży. Ponadto wyżej wymienione uszkodzenia histo-

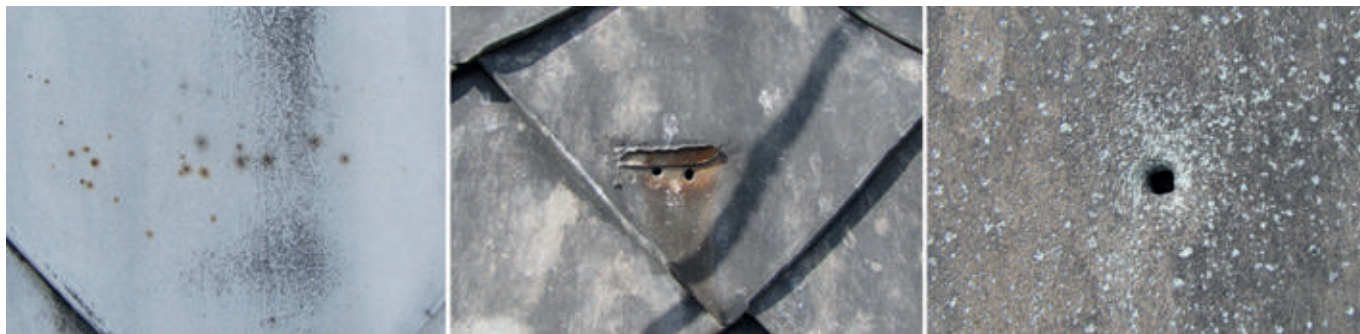
10. Korozja punktowa, perforacje i ślady postrzałowe w historycznej blasze cynkowej na hełmie wieży dawnego kościoła ewangelickiego w Babimoście (pow. zielonogórski), 2024

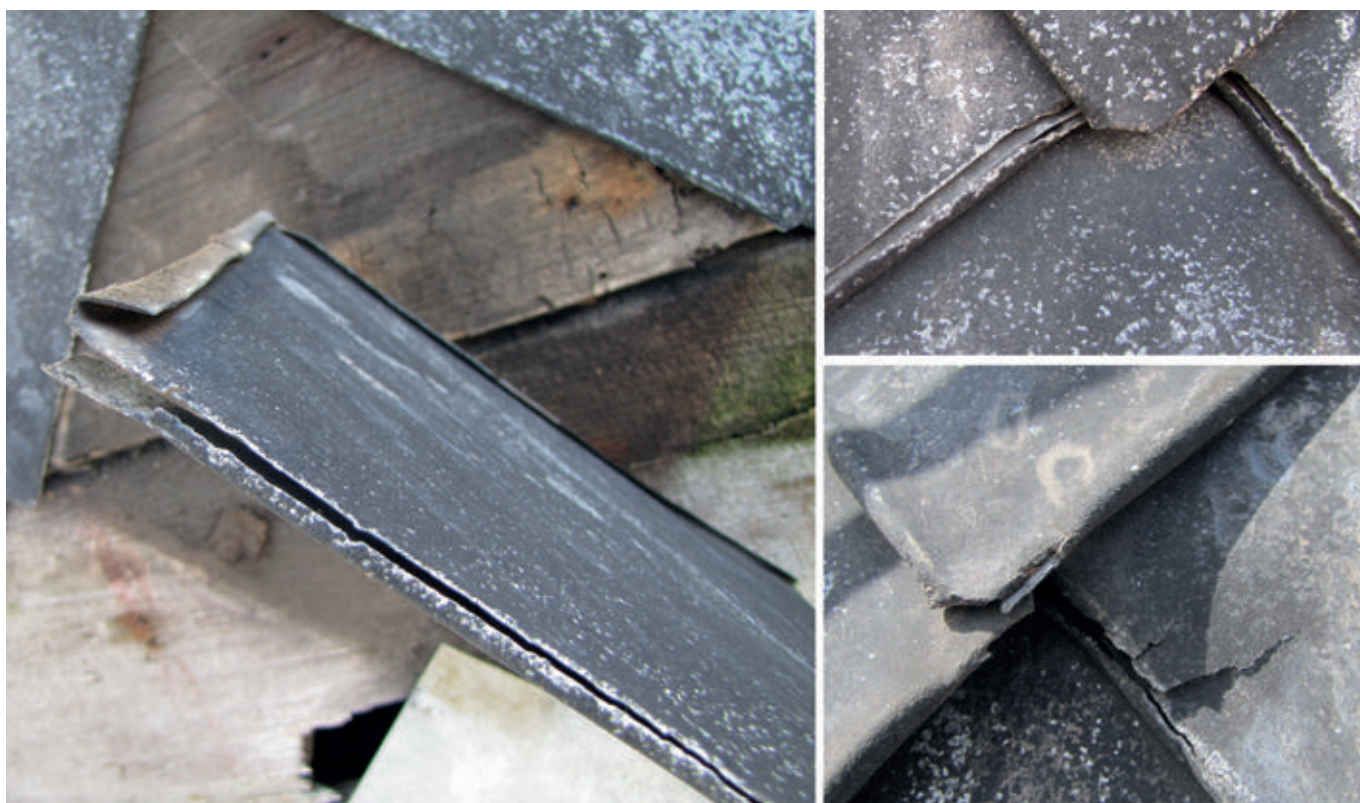
11. Pęknięcia wzdłużne na krawędziach rąbków (felców) arkuszy blachy cynkowej na hełmie wieży dawnego kościoła ewangelickiego w Babimoście (pow. zielonogórski), 2024

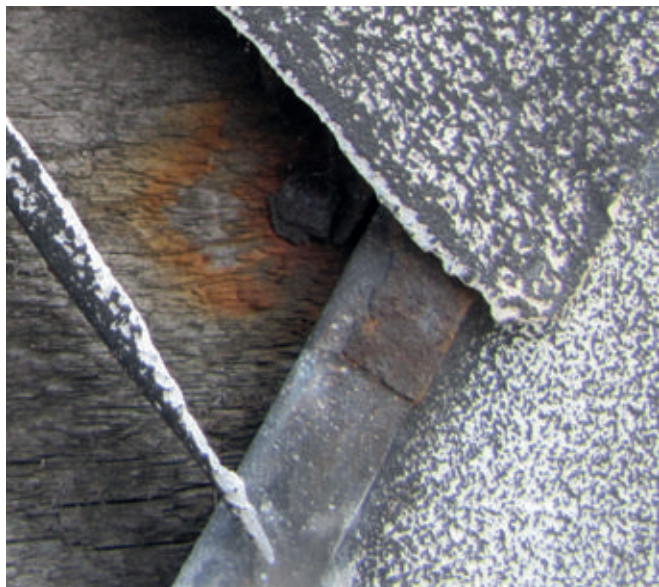
12. Korozja i zniszczenie połączenia żelaznej żabki z blachą cynkową. Wieża dawnego kościoła ewangelickiego w Babimoście (pow. zielonogórski), 2024

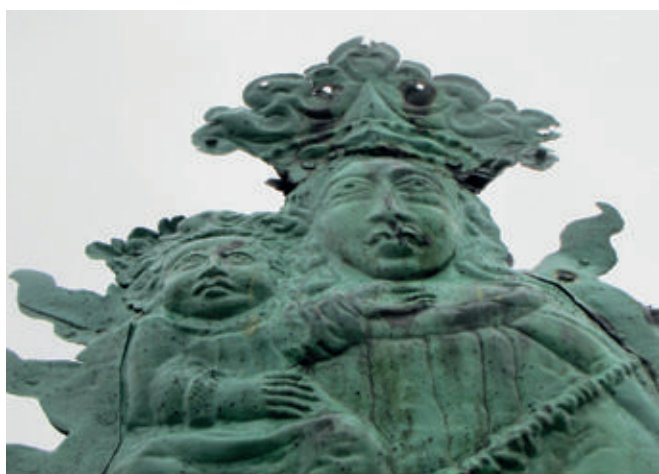
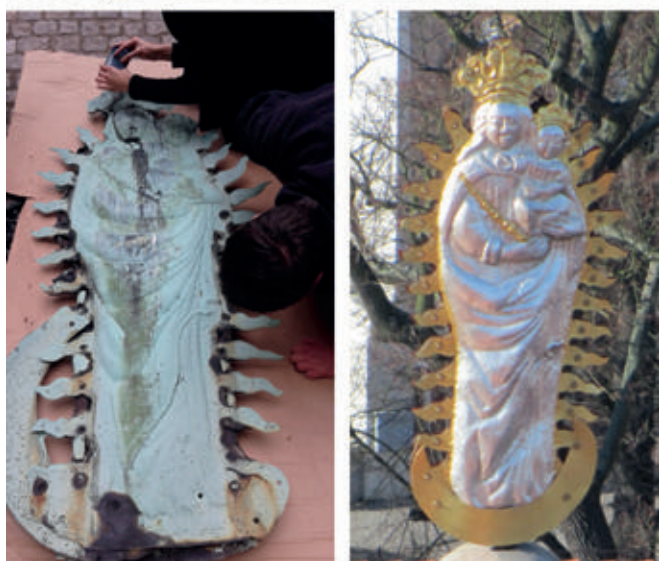
13. Barokowa rzeźba Madonny Apokaliptycznej wykonana z blachy miedzianej z warstwami pozłotniczymi. Kościół parafialny pw. Wniebowzięcia NMP w Żaganiiu. Prace przed demontażem (zdjęcie górne), po demontażu przed konserwacją oraz rekonstrukcja na szczycie zachodnim kościoła, 2016

¹³ Ze względu na unikatową wartość zabytkową oraz zagrożenie uszkodzeniem lub zniszczeniem (ekspozycja na intensywne działanie warunków atmosferycznych) rzeźba została przeniesiona i wyeksponowana w części muzealnej żagańskiego klasztoru. Natomiast na szczycie kościoła wprowadzono wierną rekonstrukcję wykonaną przez konserwatorów dzieł sztuki.
