LUBUSKIE MATERIAŁY KONSERWATORSKIE

2024

TOM 21

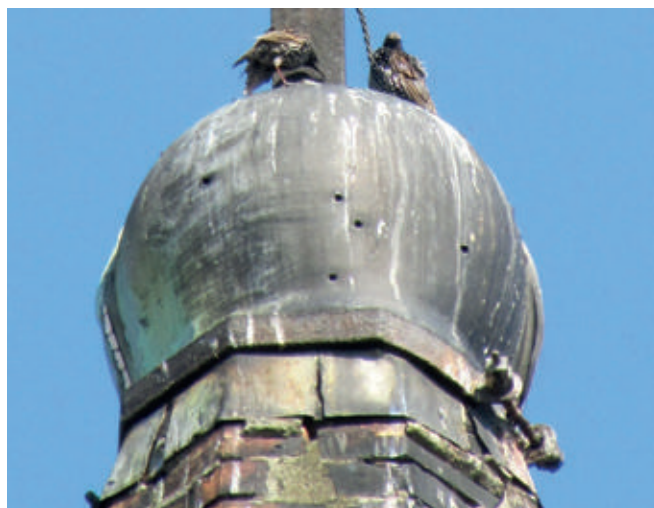
19. Ślady postrzałowe w blasze miedzianej w zwieńczeniu wieży kościoła w Budziechowie (pow. żarski), 2014

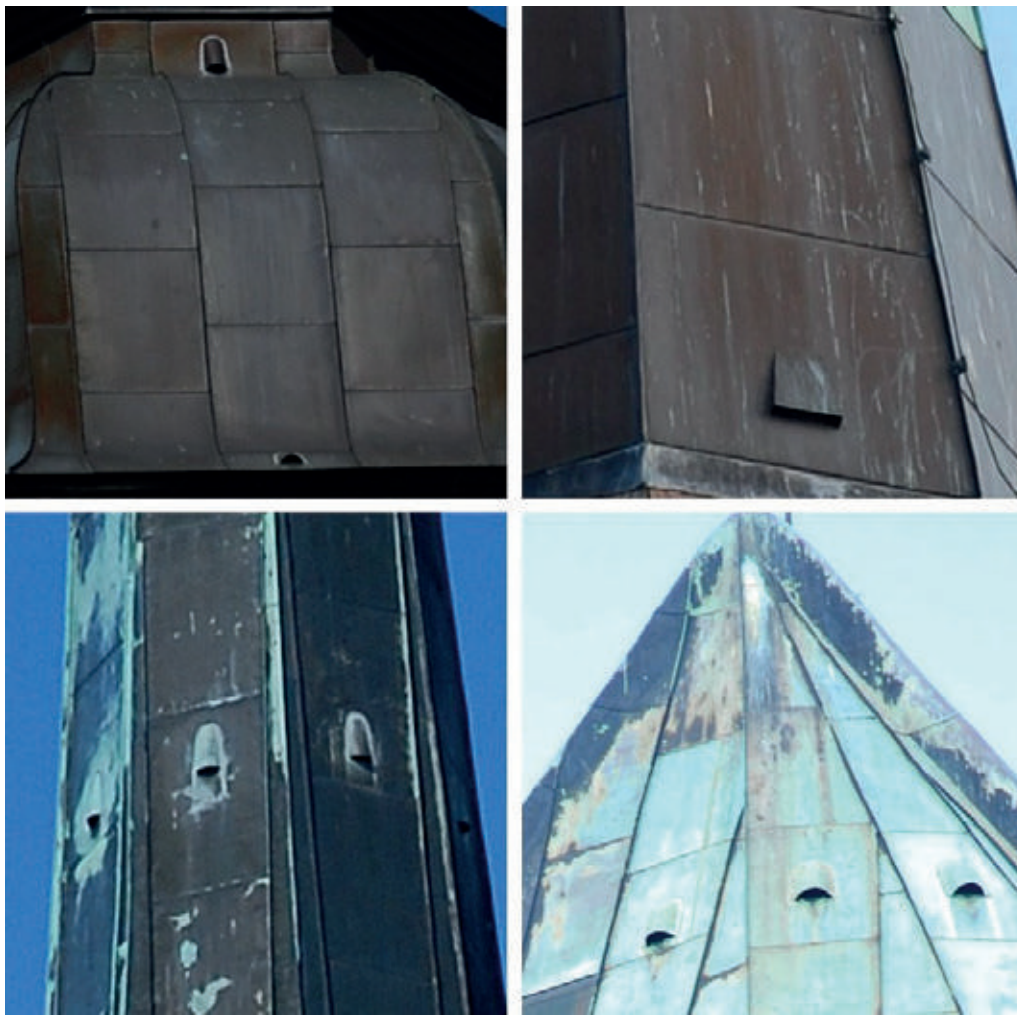
20. Przykładowe formy nawiewników w hełmach krytych blachą miedzianą, 2024

wymuszający cyrkulację powietrza oraz pozwalający na „wypychanie” gorącego powietrza, zwłaszcza z górnych przestrzeni hełmów wieżowych. Na dachach obiektów zabytkowych (nie tylko krytych blachą) zachowane są także haki dla drabin i przenośnych pomostów do robót dachowych¹⁴. Na hełmie kościoła ewangelickiego w Radoszynie zachowane są przykładowe żelazne haki zarówno w strefie spływu dachu (nad okapem), jak i wyżej hełmu wieży (fot. 21). Ich zabezpieczenie wskazane jest szczególnie ze względu na korozję żelaza. Hełmy wież posiadają również zachowane otwory stanowiące miejsca wyprowadzenia belek rusztowań (fot. 22, fot. 23)¹⁵. Po zakończeniu prac blacharskich zaślepiane były zastawką wsuwaną od dołu w specjalnie przygotowane prowadnice lub w inny trwały sposób.

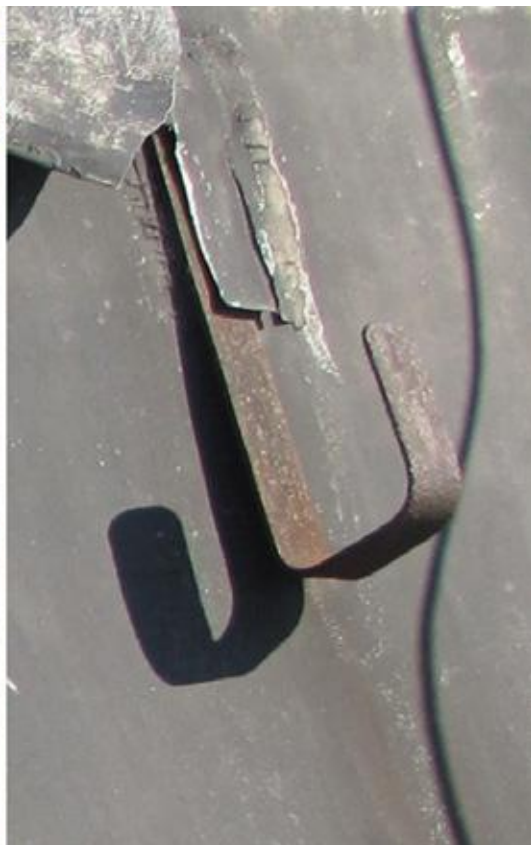
21. Haki dla pomostów lub drabin roboczych w hełmie wieży dawnego kościoła ewangelickiego w Radoszynie (pow. świebodziński), 2024

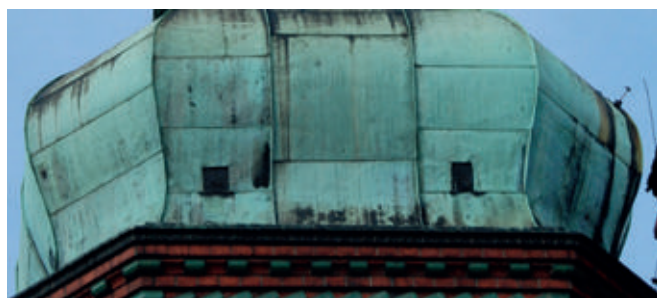
23. Otwory na pomosty robocze w połaci hełmu tzw. willi Sallet przy ul. Łużyckiej 29 w Świebodzinie, 2018

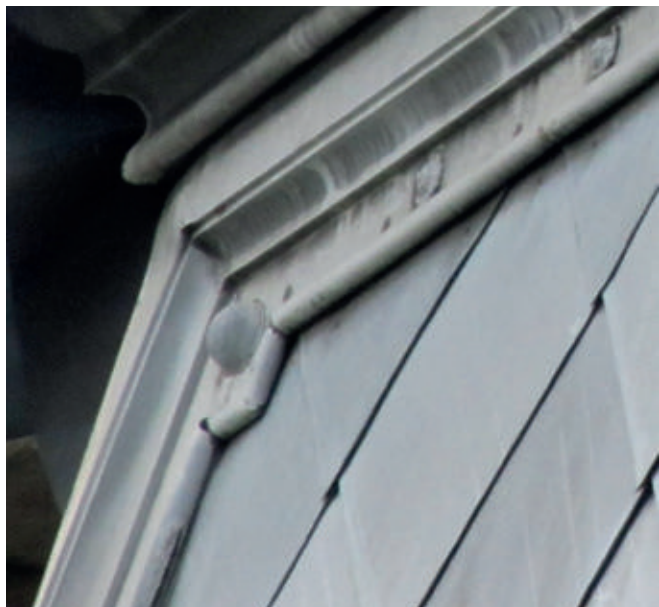
24. Dekoracyjna forma opierzenia blachą cynkową grzbietu dolnej połaci dachu mansardowego pałacu w Trzebiechowie (pow. zielonogórski), 2024

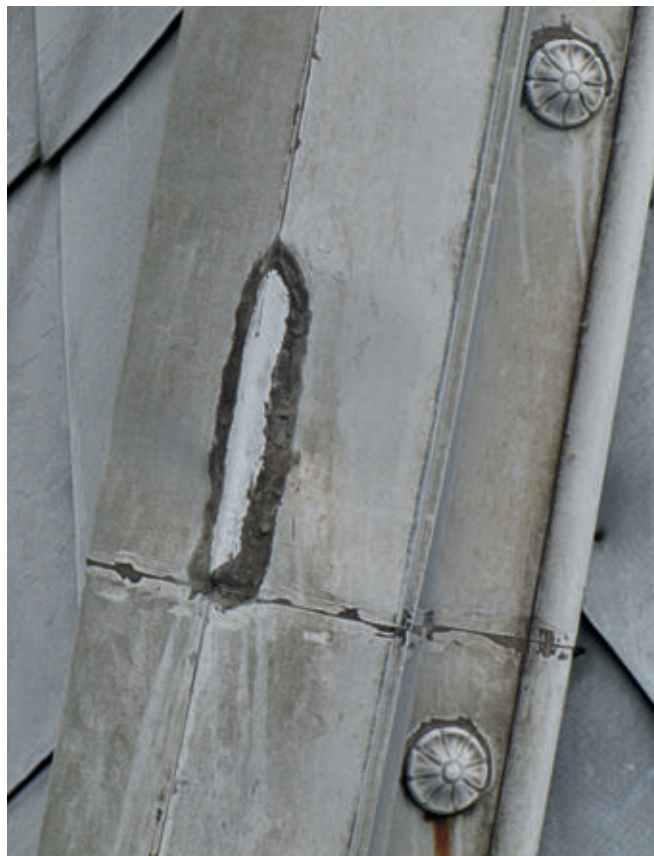
25. Dekoracyjna forma opierzenia blachą cynkową grzbietu dolnej połaci dachu mansardowego pałacu w Trzebiechowie (pow. zielonogórski), 2024

wienia. Szczególnie rozwinęła się produkcja dekoracji z blach cynkowych. Wyroby tłoczone z cynku wprowadzane były powszechnie, jako przykład można wskazać na opierzenia drewnianych elementów – tj. gzymsy i grzbiety dachu mansardowego w Trzebiechowie (fot. 24, fot. 25). Podobne wyroby produkowane były m.in. przez fabrykę Rheinischen Zinkornamentfabrik von Larondelle, Pelzer & Co. W Kolonii nad Renem¹⁶. Powstawały także wytwórnie specjalizujące się w produkcji dekoracyjnych zwieńczeń wież oraz szczytów w formie szpic z kulami (fot. 26)¹⁷, guzami, stylizowanymi czołgankami łączonymi z metaloplastyką wykonaną z żelaza itp. (fot. 27). Ozdobne formy nadawane były również elementom wykonywanym z miedzi, czego przykładem jest hełm wieży XIX-wiecznego kościoła parafialnego pw. Matki Bożej Królowej Polski w Świebodzinie (fot. 28).

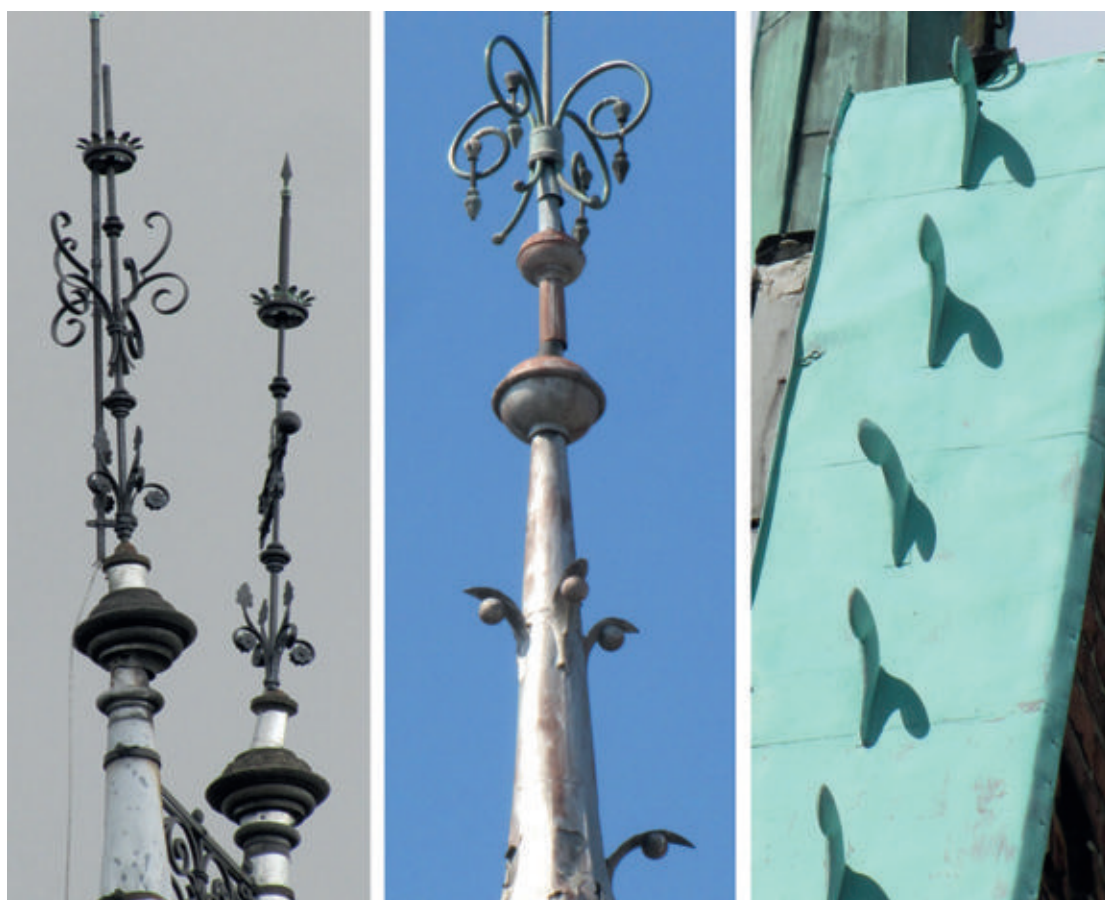
27. Przykładowe formy szpic dachowych (od lewej): pałacu w Trzbiechowie, tzw. willi Oskara Minke przy ul. 1 Maja 22 w Świebodzinie oraz stylizowanej formy czołganki na opierzeniu ściany szczytowej kościoła parafialnego pw. Świętego Krzyża w Żaganiu, 2024 i 2013

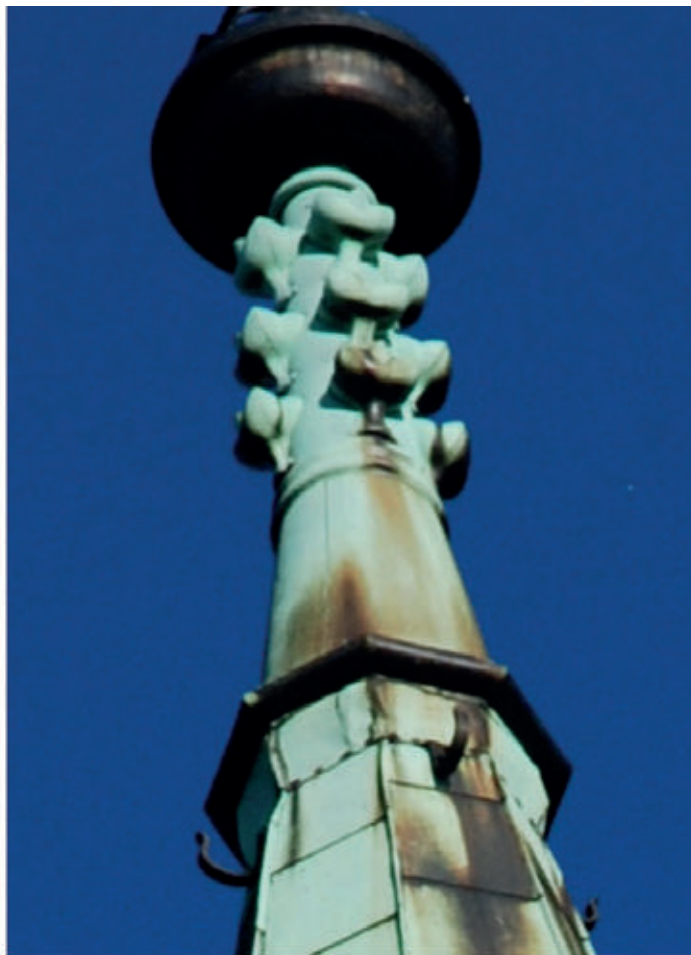
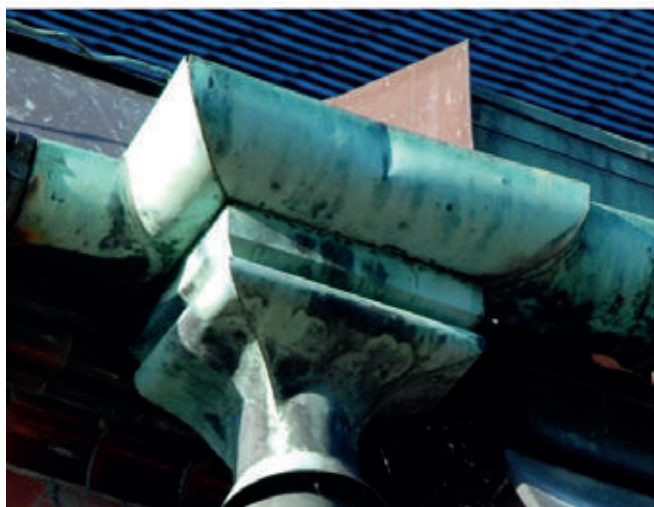
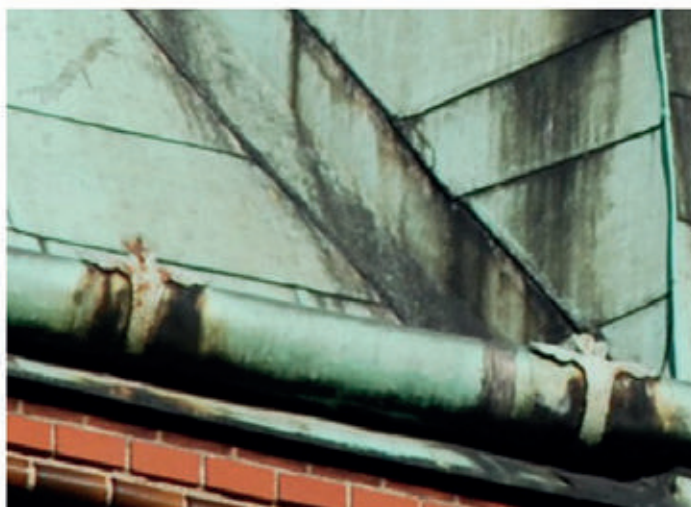
28. Dekoracyjne elementy wykonane z blachy miedzianej na hełmie wieży XIX-wiecznego kościoła parafialnego pw. Matki Bożej Królowej Polski w Świebodzinie

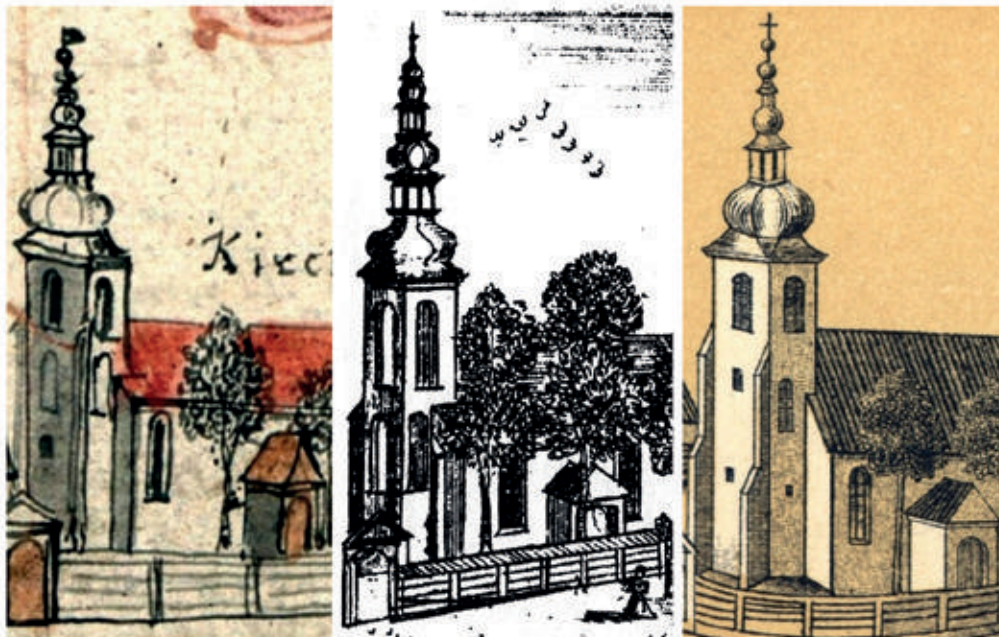
Il. 2. Rysunki kościoła ukazujące stan przed 1742 rokiem

12 Wskazane rozbieżności pomiędzy rysunkami Wernera, a ówczesnym wyglądem kościoła skłaniają do wniosku, że widoki te nie stanowią zbyt wiernego odwzorowania ówczesnego wyglądu świątyni.
 13 Pochodzą one kolejno z: F.B. Werner, *Topographia Seu Compendium Silesiae*, Pars V, ok. 1740; P. Bronisch, *Geschichte von Neusalz...*, ok. 1751. Zwracam uwagę, że przerysowując widok uproszczono kształt hełmu wieży do formy jednoprzeczowej.
 14 Pochodzą one kolejno z: J. Springer, *Plan Nowej Soli*, 1753 (zbiory Muzeum Miejskiego w Nowej Soli); D. Buttner, *Plan Nowej Soli*, 1783 (zbiory Muzeum Miejskiego w Nowej Soli).
 15 Mur widoczny od wewnątrz pod schodami jest w obu aneksach nieprzewiązany z wieżą, która w tym czasie nie była tynkowana. Określenie czasu pokrycia wieży oraz samego kościoła tynkiem byłoby pomocne w weryfikacji wskazanych w niniejszym artykule hipotez.
 16 Za taką chronologią przemawia zarówno zastosowany materiał (mur kamienny z domieszką cegły) oraz wygląd wykonanych wówczas sklepień.

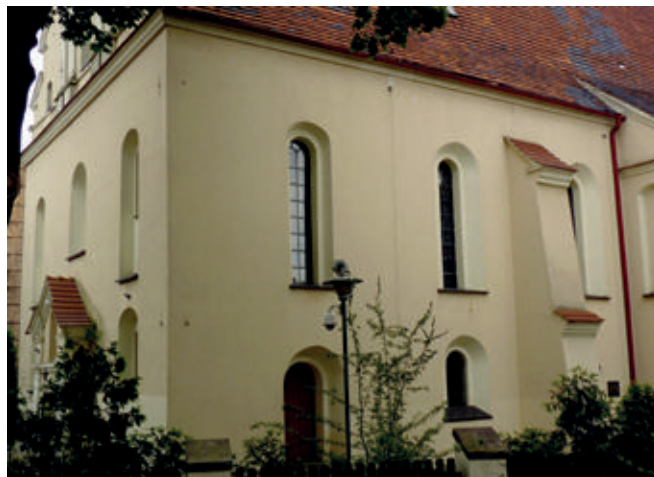
Il. 6. Aneks i przypora od strony południowej

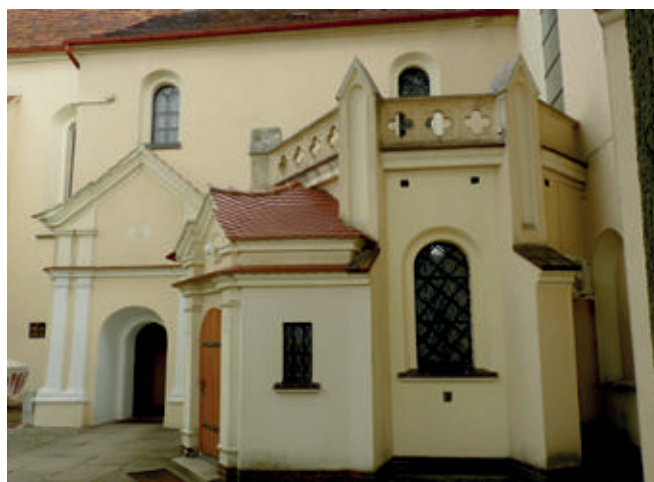
Il. 7. Kruchta i zakrystia od strony południowej

Pod lożą znajduje się zakrystia, która składa się z dwóch pomieszczeń – prostokątnego, sąsiadującego z nawą, oraz wielobocznego, przylegającego doń od południa. Natomiast w momencie wzniesienia kościoła funkcję tę przez trzy stulecia pełniła jedynie jej północna część²⁴. Zakrystia była połączona z wnętrzem nawy poprzez otwór w jej północnej ścianie (przesunięty w kierunku wschodnim)²⁵. Portal ten został jednak zamurowany podczas rozbudowy kościoła, a nowe wejście wykuto od wschodu (w miejscu wcześniejszego okienka). Rozmiary tego niewielkiego (jak na potrzeby rozbudowanej świątyni) pomieszczenia spowodowały konieczność powiększenia również samej zakrystii. W tym czasie powstała wieloboczna część, która przysłoniła dolne okna nowego transeptu²⁶. Rozbudowa została ukształtowana w duchu stylu gotyckiego (choć ostrołuk zastąpiono bliższym architekturze kościoła łukiem pełnym) zarówno z zewnątrz (sterczyny, balustrada, przypory), jak i we wnętrzu (sklepienie). Prawdopodobnie niebawem jednak zewnętrzne wejście do zakrystii poprzedziła kruchta, ukształtowana tym razem w nawiązaniu do barokowego portalu wejścia głównego (il. 7).

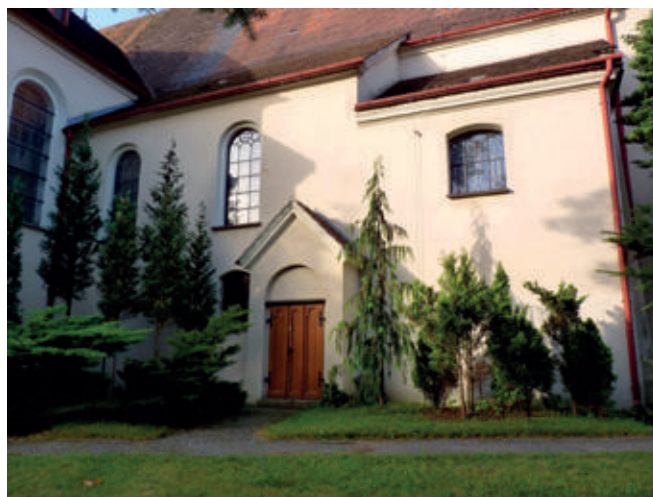
Il. 8. kaplice od strony północnej

Dzisiaj po północnej stronie znajdują się trzy aneksy (il. 8), które pochodzą z różnych okresów. Najmłodsze z nich jest środkowe pomieszczenie, które pełni rolę schodów prowadzących na lożę. Zostało ono wykonane w 2. połowie XIX wieku w czasie rozbudowy kościoła. Jego projekt zachował się w zasobach Archiwum Państwowego w Zielonej Górze, jednak zrealizowana wersja znacząco różni się od rozwiązań przedstawionych na rysunkach. Natomiast większą trudność sprawia określenie, co w tym miejscu znajdowało się wcześniej. Być może zlokalizowane było tu dodatkowe wejście do kościoła (symetryczne do południowego), zlikwidowane w czasie ustawienia ołtarza poświęconego św. Janowi Nepomucenowi (1734).

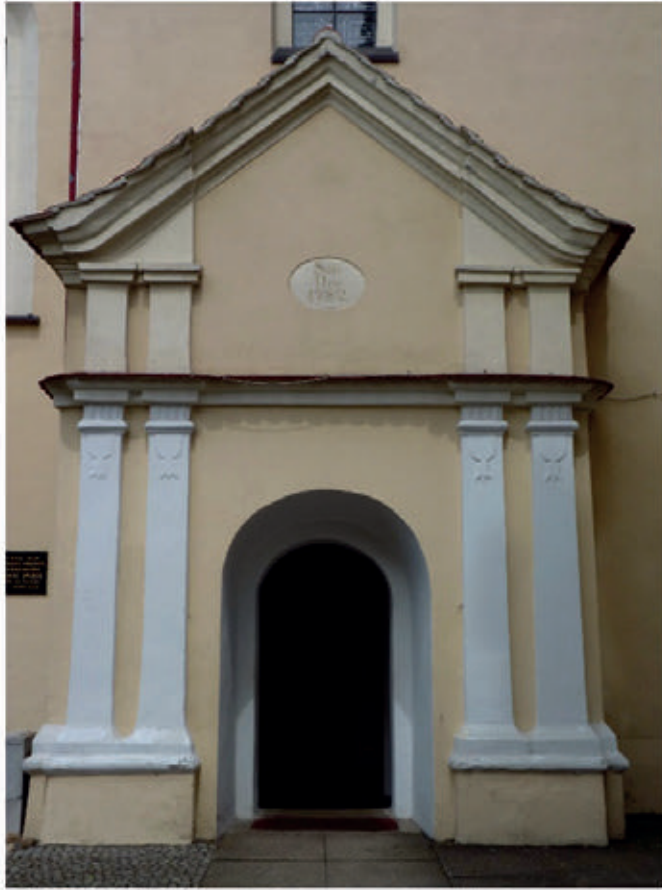
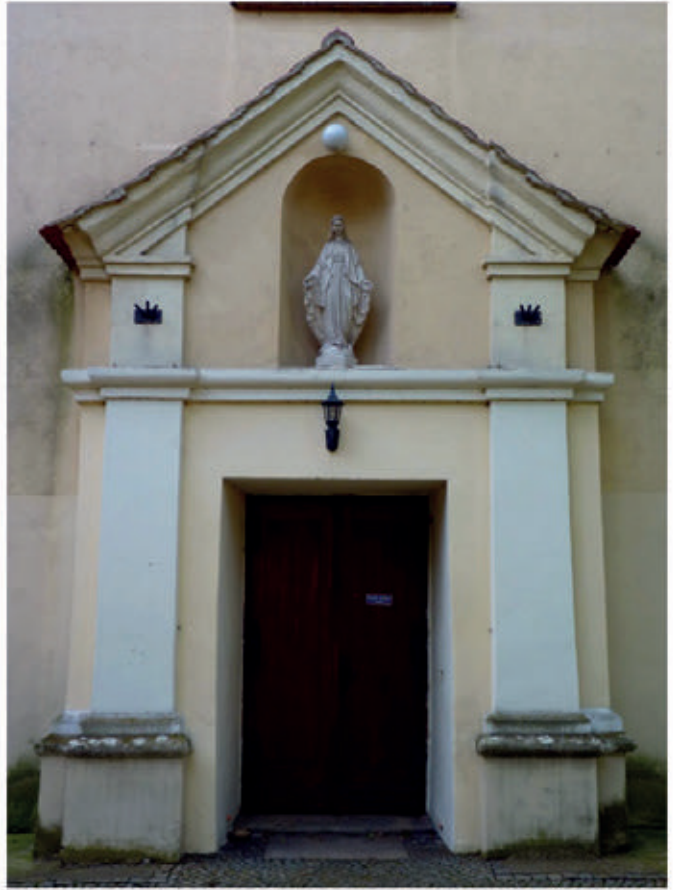
Il. 9. Portale w ścianie południowej i zachodniej

Do dziś zachowały się również dwa barokowe portale o zbliżonej kompozycji (il. 9). Okazalszy ozdabia główne wejście do kościoła, prowadzące przez kruchtę południową. W jego szczycie umieszczona jest inskrypcja oraz data 1782. Jest jednak możliwe, że w tym miejscu wcześniej znajdować się mogła nisza, tak jak ukształtowany jest tympanon w portalu zachodnim. Usytuowany jest on w przyziemiu wieży i nadano mu nieco skromniejszą formę. Zapewne w późniejszym czasie przebudowano jego nadproże. Co ciekawe, podobną formę nadano również wejściu do zakrystii, które wzniesiono najprawdopodobniej na początku XX wieku. Warto dodatkowo zwrócić uwagę, że omawiane wcześniej plany

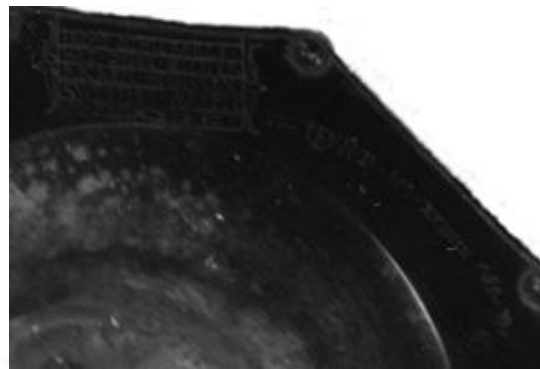
1. a–b Misa chrzcielna z 1582 roku z kościoła w Ciemnicach, wykonana przez Mistrza F.J. Obecnie zaginiona. Fot. S. Kowalski, karta ewidencyjna zabytku 1962

Krawędź kołnierza podkreślona wąską, bordiurą dekorowaną ornamentem sznurowym o skośnym splocie, w narożach występują pojedyncze, okrągłe, gładkie guzy. Na kołnierzu, w rytej tablicy w kształcie prostokąta leżącego, dekorowanej po bokach parami wolut, podzielonej liniami na pięć wersów, napis fundacyjny. Inskrypcja głosi: „IACOP · SCHIEBERLI · / HAT · DISES · ZIENER / BECKEN · IN · DIESEN · / TAVFSTIEN · VERERET / A° · DOM 1582”. Litera ryte, kapitała, język niemiecki. Na prawo od niej, po prawej stronie napis odnoszący się zapewne do wagi i wartości przedmiotu „VI · PFVND · IM XXIIIIII silber”. Po przeciwległej stronie na kołnierzu wybite w poziomym rzędzie trzy znaki konwisarskie.

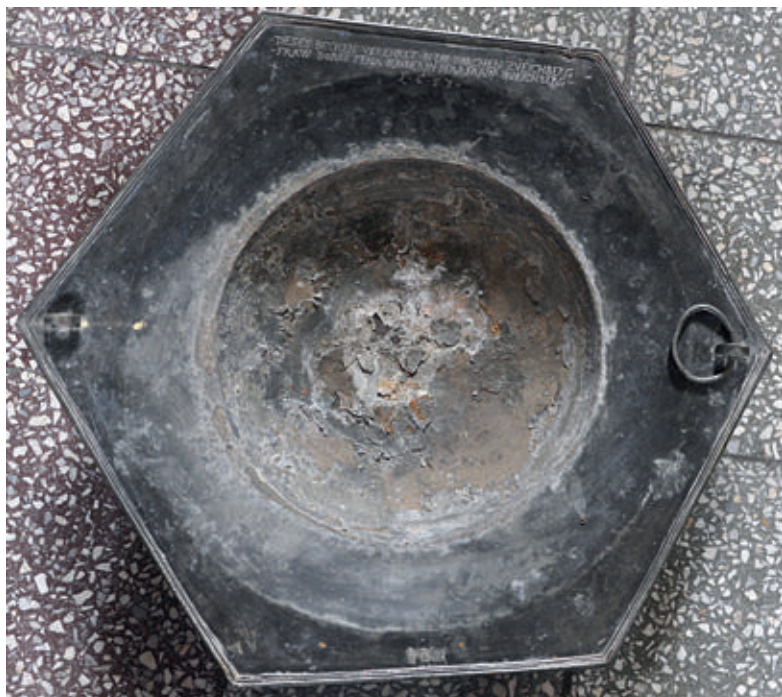
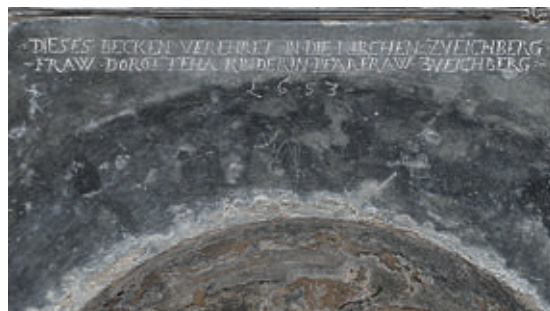
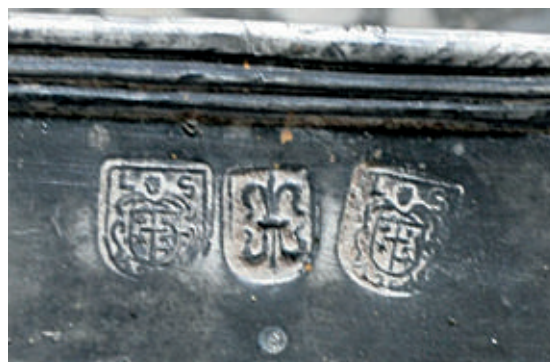
2. a–c a. Misa chrzcielna z 1653 roku w kościele w Maszewie wykonana przez Lienharda Scholtzego b. Inskrypcja fundacyjna c. Znak miejski i znaki imienne Lienharda Scholtzego na misie chrzcielnej w kościele w Maszewie

Misa chrzcielna z okrągłym lustrem, płynnie przechodzącym w wysoki wręb, i sześciobocznym, szerokim, płaskim kołnierzem. Krawędź kołnierza wzmocniona wąską, profilowaną listwą. Na dwóch przeciwnych narożach do kołnierza dolutowane są dwa proste, niewielkie półpiersieniec mocujące uchwyty – antabki w formie kółek. Pomiędzy nimi przy krawędzi kołnierza inskrypcja fundacyjna rozmieszczona w trzech wersach. Treść napisu: „DIESES · BECKEN · VEREHRET · IN · DIE · KIRCHEN · ZV · EICHBERG · / · FRAW · DOROTTEHA · KINDERIN · PFAR · FRAW · ZV · EICHBERG · / · 1 · 6 · 5 · 3”. Litery ryte, kapitała, język niemiecki. Po przeciwnej stronie, na kołnierzu w poziomym rzędzie trzy znaki konwisarskie. Obiekt obecnie znajduje się w złym stanie zachowania. Szczególnie w partii lustra występują liczne ślady korozji.

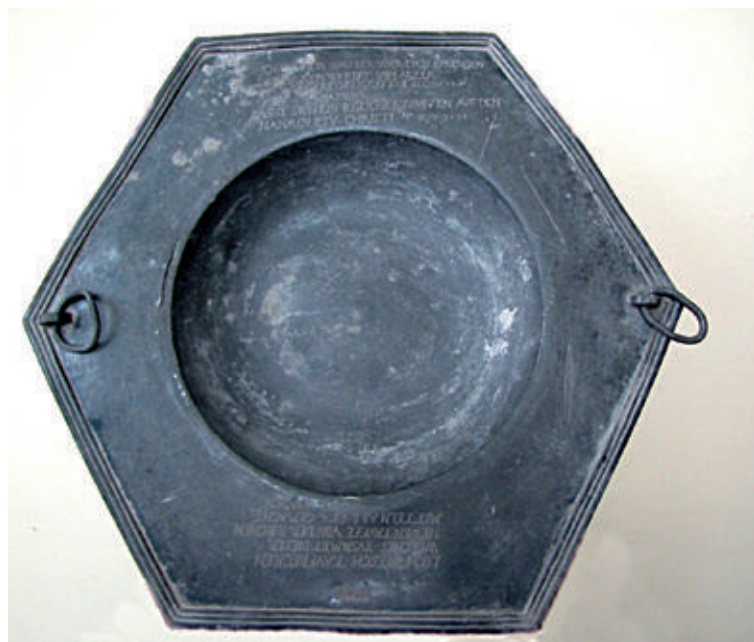
3. a–c a. Misa chrzcielna z 1654 roku w kościele w Łochowicach wykonana przez Lienharda Scholtzego b. Inskrypcja fundacyjna c. Znak miejski i znaki imienne L. Scholtzego na misie chrzcielnej w kościele w Łochowicach

stwą. W dwóch narożach do kołnierza dolutowane dwa proste, niewielkie półpierścienie mocujące uchwyty – antabki w formie kółek. Pomiędzy nimi, na dwóch przeciwległych partiach kołnierza, napisy o literach skierowanych ku lustru. Inskrypcja fundacyjna rozmieszczona w czterech wersach głosi: „LOCHWITSCH · TAVFBECKEN / WELCHES · ZVSAMBT · DIESER / NEWEN · TAVFFE · VON · DER · KIRCHEN / MITTELN · Aß 1·6·5·4 · GE · MACHT · / WORDEN”. Natomiast po przeciwnej stronie znajdują się cytaty z Księgi Ezechiela (Ez 36,25) i Dziejów Apostolskich (Dz 2,38): „ICH · WIL · REIN · WASSER · VBER · EVCH · SPRENGEN · / DAS · IHR · REIN · WERDET · VON · ALLER / VNGERECHTIGKEIT · EZECH 36 v 25 / DARVMB / LASSE · SICH · EIN · IEGLICHER · TAVFFEN · AVF · DEN / NAHMEN · IESU · CHRISTI AP° GESCH: 2 V 38”. Litery ryte, kapitala, język niemiecki. Na kołnierzu naczynia, nad inskrypcją fundacyjną w poziomym rzędzie trzy znaki konwiararskie. Zgodnie z inskrypcją fundacyjną, misę wraz z nową chrzcielnicą ufundowano ze środków kościoła w 1654 roku. Obiekt obecnie nieużytkowany, znajduje się w niezadowalającym stanie zachowania. Liczne ślady korozji, szczególnie w partii lustra. Misa opisywana przez Joachima Zdrenkę jako zaginiona.

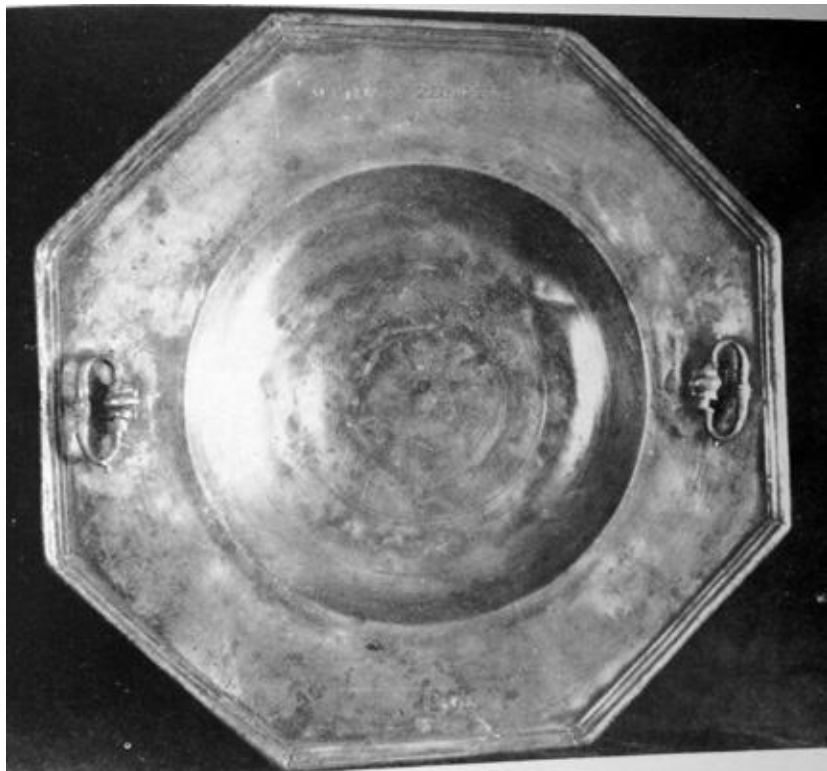
5. a–b a. Misa chrzcielna z 1676 roku z kościoła w Budachowie, wykonana przez Martina Scholtza. Fot. za: J. Michalska, *Cyna w dawnych wiekach. Katalog wystawy*, Kraków 1973, fot. 45 b. Znaki konwiskarskie (mistrzowskie i miejski) na misie z Budachowa. Przerys znaków za: J. Michalska, *Cyna w dawnych wiekach. Katalog wystawy*, Kraków 1973, s. 85

Dzieła: Misa chrzcielna z kościoła w Budachowie z 1676 roku, obecnie w Muzeum Narodowym w Poznaniu.

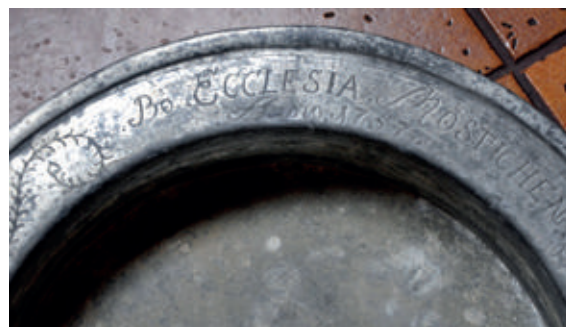
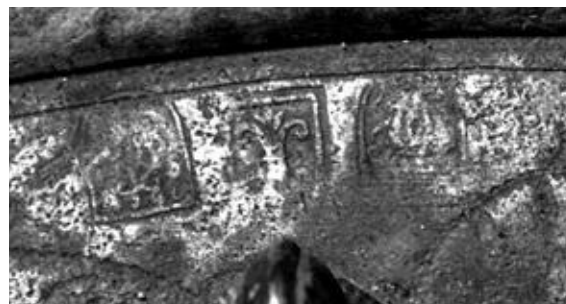
6. a–c a. Misa chrzcielna z 1757 roku w kościele w Mostkach wykonana przez Johanna Christopha Fehrmanna mł. b. Inskrypcja fundacyjna z 1757 roku na misie chrzcielnej z Mostków c. Znaki konwiarzarskie przez Johanna Christopha Fehrmanna mł. na misie chrzcielnej z Mostków

Misa przechowywana w drewnianej klasycystycznej chrzcielnicy z pokrywą. Misa chrzcielna okrągła z dość wysokim, prostym wrębem i płaskim kołnierzem, wzmocnionym na obrzeżu wąską

listwą. Pośrodku kołnierza, rozmieszczone symetrycznie dwa ruchome uchwyty – antaby w formie prostych, pozbawionych dekoracji niewielkich kółek. Mocowania uchwytnych antabek osłonięte okrągłymi, karbowanymi blaszkami. Przy jednym z uchwytnych wybite znaki konwiarzarskie. Na kołnierzu misy grawerowana dekoracja w postaci wijących się gałązek zaopatrzonych w drobne, igiełkowate liście, zakończonych drobnymi kwiatkami o sercowatym kształcie. Dekoracja przerwana przez rozmieszczony w dwóch wersach, ryty napis fundacyjny treści: „Pro ECCLESIA MÖSTISCHEN / Anno .1757.”. Język łaciński, majuskuła humanistyczna, pisanka. Lustro okrągłe, dość mocno skorodowane, szczególnie pośrodku, gdzie widoczne są jeszcze pozostałości rytej dekoracji w postaci koncentrycznie rozmieszczonej ukośnej kratki (koszyka?) i spiętrzonych owali (winnych gron?). Na odwrocie lustra ryty napis: *Waeye (?) 8 3/4 U*, określający ciężar misy w uncjach.

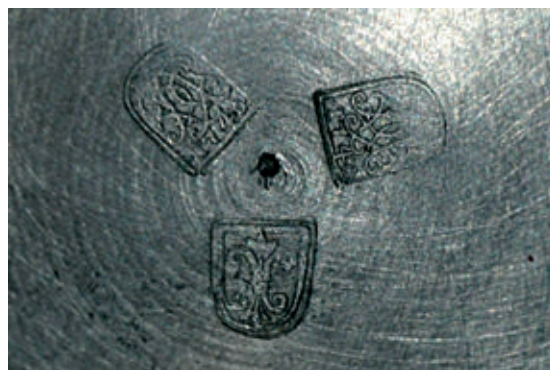
7. a–b a. Misa chrzcielna z ok. połowy XVIII wieku w kościele w Łagowie, powiat świebodziński, pierwotnie prawdopodobnie z kościoła w Żelechowie, wykonana przez Johanna Christopa Fehrmanna mł. b. Znaki konwisaarskie mistrzowskie i miejski Johanna Christopa Fehrmanna mł. na misie w kościele w Łagowie

Naczynie przechowywane w drewnianej, utrzymanej w nurcie historyzmu, dziewiętnastowiecznej chrzcielnicy z pokrywą. Misa chrzcielna okrągła z dość wysokim, prostym wrębem i płaskim kołnierzem, wzmocnionym na obrzeżu wąską listwą. Lustro naczynia okrągłe z wyniesioną partią centralną otoczoną fryzem,

Obiekt obecnie znajduje się w niezadowolającym stanie zachowania. W partii lustra, wrębu i stykającej się z nim części kołnierza występują liczne ślady korozji. Na brzegu centralnej, wyniesionej partii lustra widoczny lut naprawy.

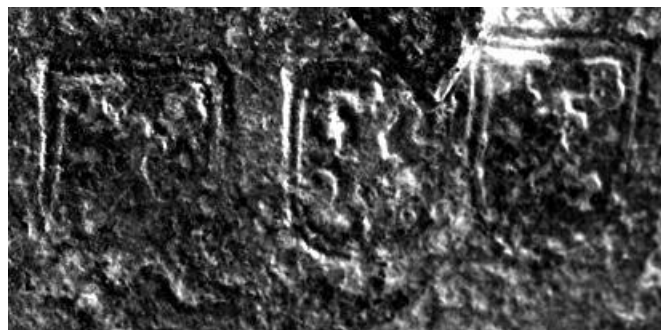
8. Znaki mistrza T.B., czynnego na początku XVII wieku. Pośrodku znak miejski – podwójna lilia w tarczy, być może znak Krosna Odrzańskiego, po bokach znak mistrzowski. Zdjęcie za: K. Wantuch-Jarkiewicz, *Sarkofagi metalowe. Krypta grobowa, kościół pw. św. Marcina w Świdnicy, woj. Lubuskie*, cz. 2: *Sprawozdanie z realizacji prac interwencyjnych* (K. Wantuch-Jarkiewicz), Toruń 2010, s. 13, il. 16 – fot. M. Tatarek, mps w Archiwum WUOZZG.

III. Mistrz T.B. czynny na początku XVII wieku, być może w Krośnie Odrzańskim. Brak pewności co do odczytu pierwszej litery inicjału. Ze względu na podobieństwo znaków miejskich

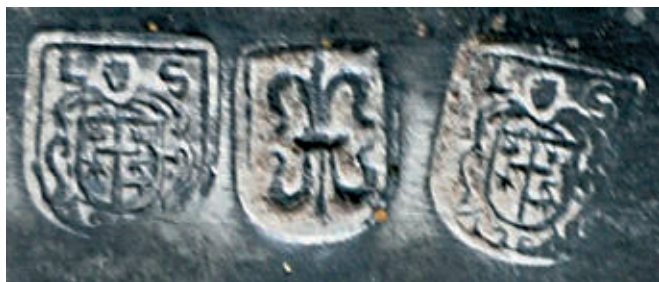
9. Znaki stosowane przez konwisarza Lienharda Scholtzego, czynnego w Krośnie Odrzańskim w latach 1657–1674, wybite na misie chrzcielnej z kościoła w Maszewie. Pośrodku znak miejski, po bokach – dwa razy wybity znak mistrzowski z inicjałami L.S.

1674. Był dwukrotnie żonaty. Pierwsza żona zmarła 5 sierpnia 1657 roku. Ożenił się ponownie z panną Anną, córką mistrza szewskiego Georga Kubego z Międzyrzecza. W latach 1650–1673 ochrzcił ośmioro dzieci, które miał z dwóch małżeństw. Po śmierci Lenharda Scholtzego warsztat przejął jego syn Martin. **Znak mistrzowski:** o polu w kształcie tarczy, gdzie u góry występują inicjały konwisarza L.S. rozdzielone niezbyt czytelnym motywem o owalnym kształcie. Poniżej liter znajduje się tarcza z prostym krzyżem łacińskim. Pomiędzy jego ramionami rozmieszczone są cztery pojedyncze gwiazdy. W dolnym polu po prawej stronie występuje dodatkowo litera T (lub krzyż?). Wokół tarczy labry w formie wijących się wstęg.

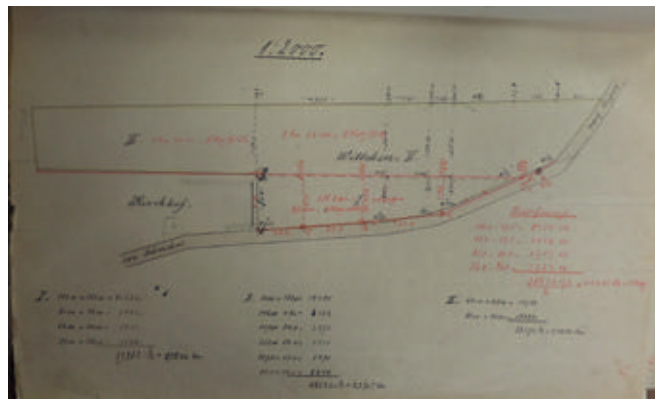
9. Rysunek terenu planowanego pod nowy cmentarz z 1886 roku

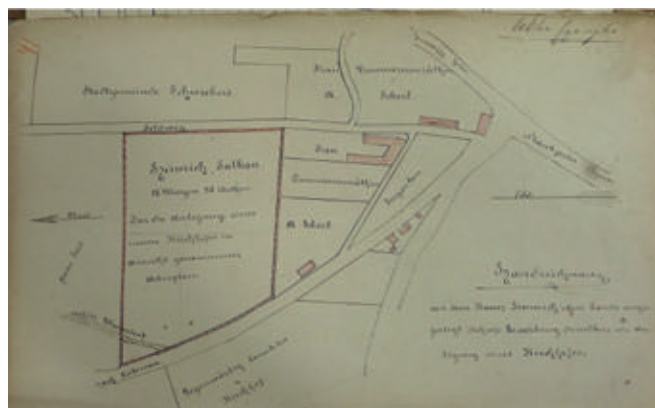
10. Rysunek terenu planowanego pod nowy cmentarz z 1886 roku

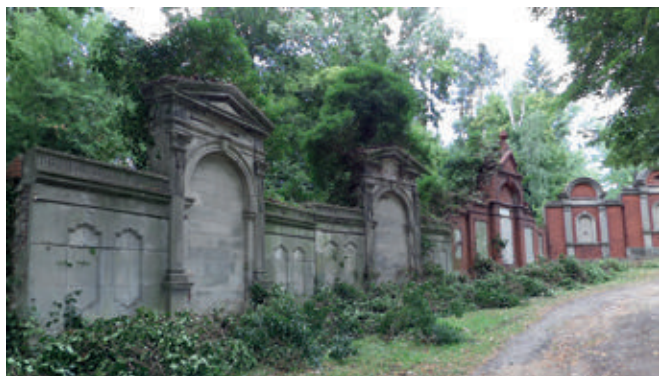
I. Widok na ciąg grobowców od strony zachodniej. Na pierwszym planie widoczny grobowiec oznaczony nr. 1 w inwentaryzacji, dalej kolejno nr. 2, 3 i 4

nr.: 4 i 5 (oba rodzin NN), 9 i 10 (grobowiec rodziny Otto Englera i rodziny NN), 12 i 13 (grobowiec rodziny Reinholda Kittela i rodziny NN), 16 i 17 (grobowiec rodziny Carla Noacka i rodziny Heinricha Greulich) – patrz fot. II i III – oraz 26 i 27 (oba rodzin NN). Ponadto grobowce oznaczone w inwentaryzacji nr.: 1 i 2 (oba rodzin NN; fot. I) są identyczne, niemniej posiadały one odrębne krypty.

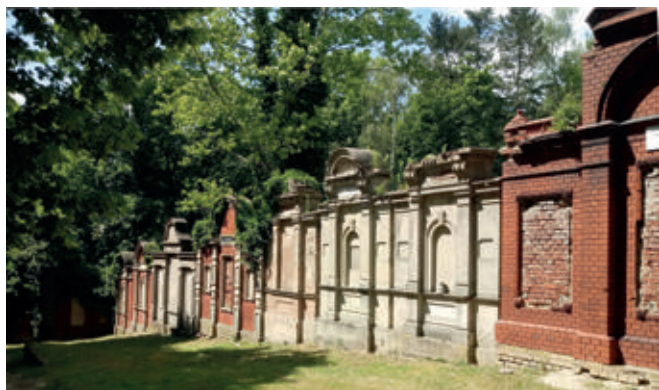
II. Widok na ciąg grobowców od strony wschodniej. Na pierwszym planie widoczny grobowiec oznaczony nr. 11 w inwentaryzacji, dalej kolejno: nr. 10, 9, 8, 7, 6, 5 i 4

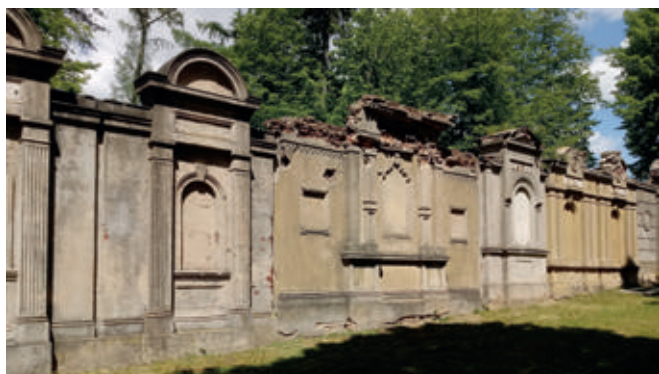
III. Widok na ciąg grobowców od strony zachodniej. Na pierwszym planie widoczny grobowiec oznaczony nr. 13 w inwentaryzacji, dalej kolejno nr. 14, 15, 16 i 17

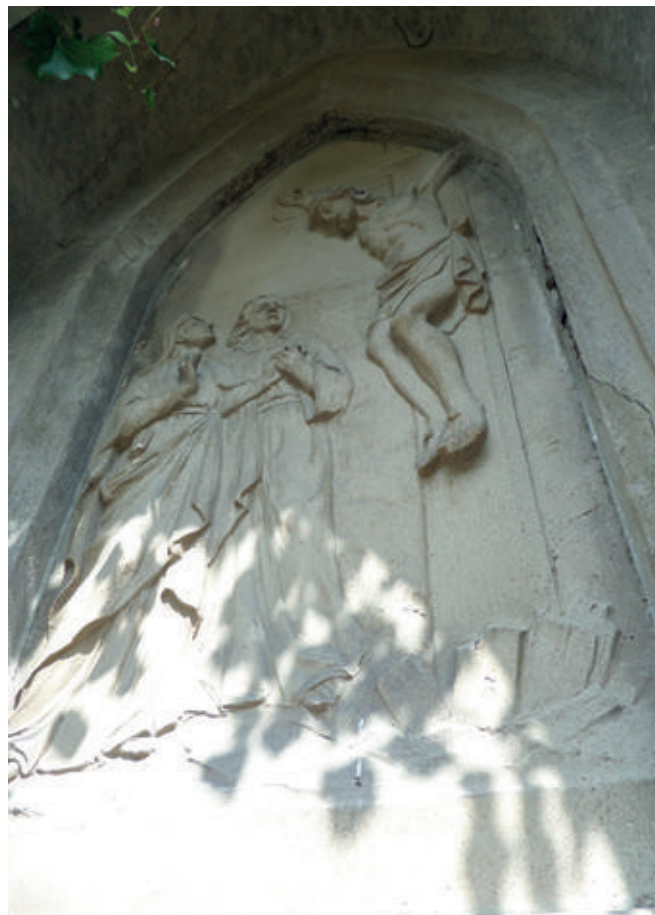
X. Grobowiec oznaczony w inwentaryzacji nr. 28 – płaskorzeźbiona płyta ze sztucznego kamienia umieszczona w lewym przęśle grobowca z przedstawieniem Ukrzyżowania

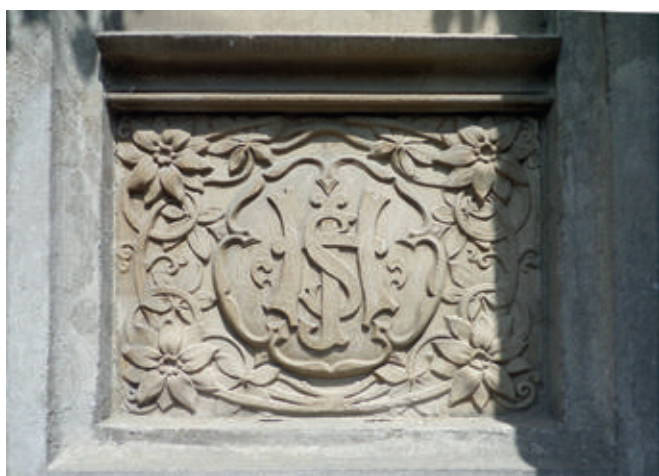
IX. Grobowiec oznaczony w inwentaryzacji nr. 28 – płyta ze sztucznego kamienia z monogramem imienia Jezusa „IHS”, otoczona wicią roślinną złożoną z przeplecionych łodyg z liśćmi i kwiatami

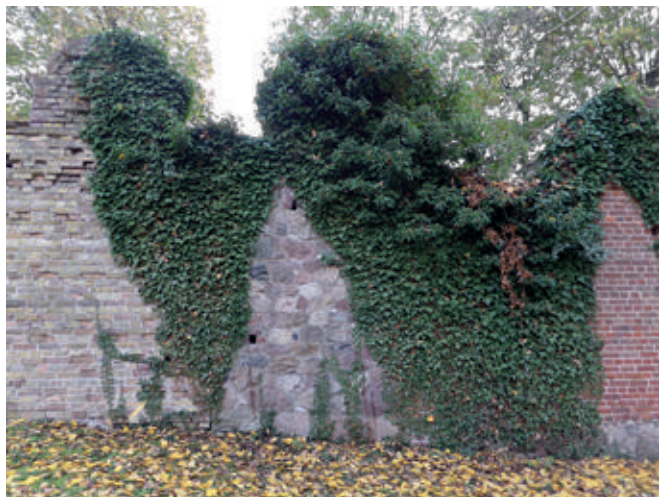
XIII. Opracowanie tylnej ściany na przykładach grobowców oznaczonych w inwentaryzacji nr. 7, 8 i 9

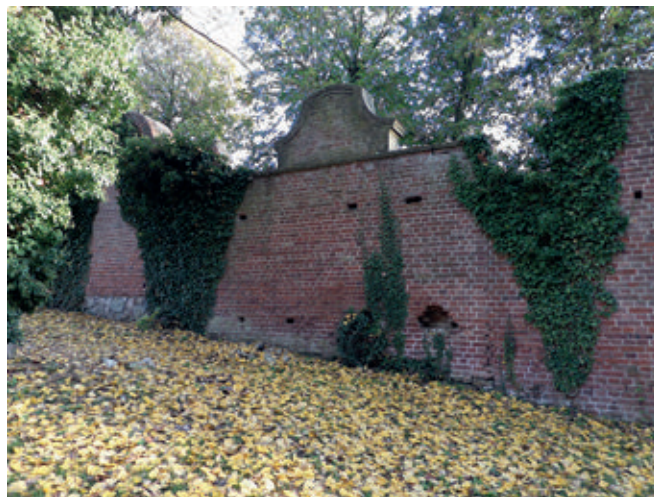
XIV. Opracowanie tylnej ściany na przykładach grobowców oznaczonych w inwentaryzacji nr. 5, 6 i 7

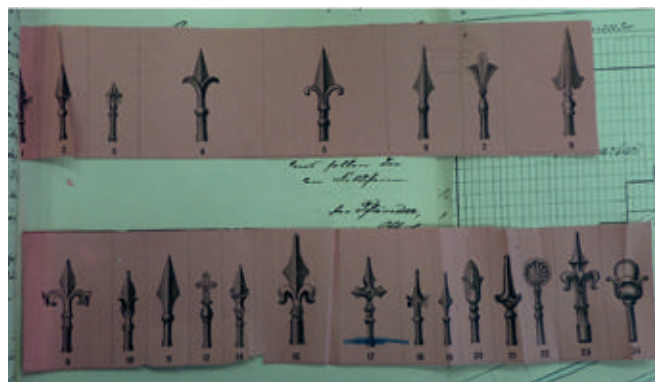
15. Karta katalogowa grocików projektowanego ogrodzenia

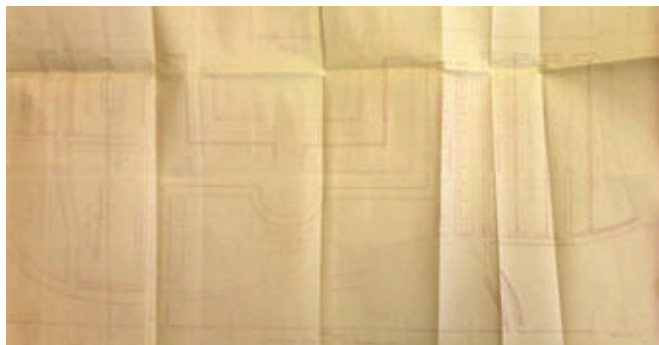
17. Plan cmentarza parkowego z około 1930 roku

miał łączyć ze sobą walory krajobrazowe, zieleni, architekturę i rzeźbę nagrobną. W projekcie świebodzińskiego cmentarza wykorzystano naturalne ukształtowanie terenu, starannie zaprojektowano zieleni i układ ścieżek. W zasobach Archiwum Państwowego w Zielonej Górze zachowały się m.in. projekty tej części cmentarza, a także cennik miejsc pochówków, oferty i kosztorysy zakupu zieleni, projekt bramy z 1928 roku oraz toalet z 1928 i 1932²⁵. W aktach dostępna jest również korespondencja świadcząca o tym, że inspirację do zagospodarowania tej części nekropolii oraz opracowania regulaminu czerpano z cmentarza w Szczecinie założonego ok. 1900 roku według projektu Wilhelma Meyera-Schwartaua oraz Georga Hanniga (1918).²⁶ Warto podkreślić, że regulamin cmentarza w Szczecinie dotyczył nie tylko spraw porządkowych, ale także kształtowania kwater oraz formy mogił i nagrobków, w tym również materiału (np. nie dopuszczano polerowanych kamieni).

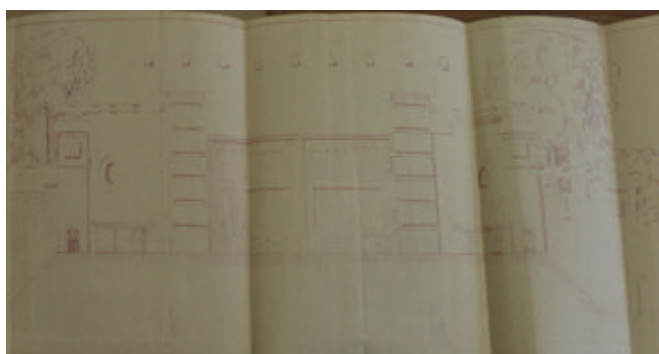
19. Projekt bramy cmentarza parkowego z 1928 roku

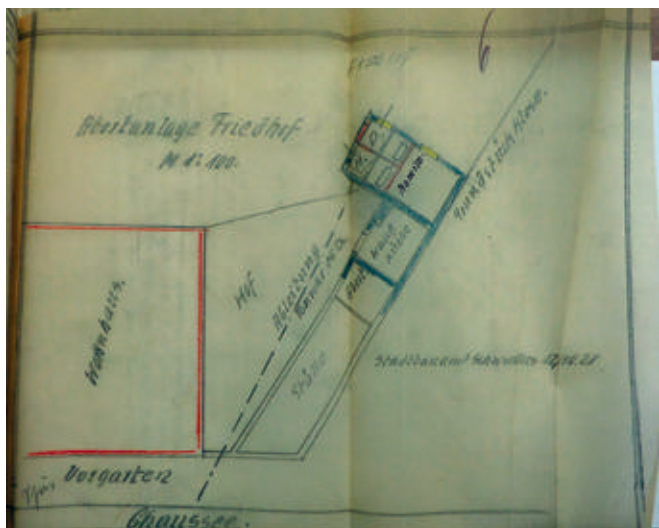
20. Projekt toalet na cmentarzu z 1928 roku – plan sytuacyjny

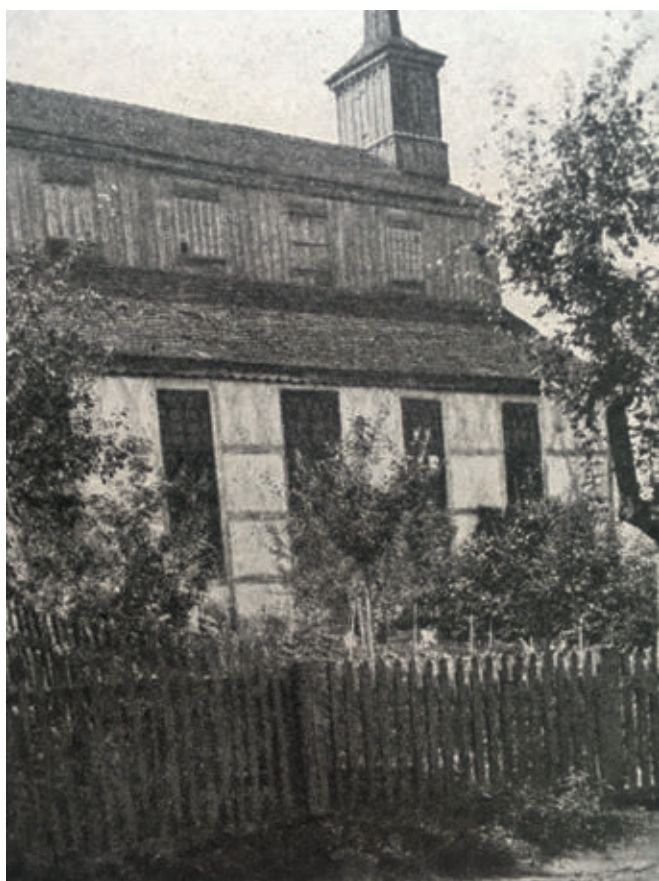
2. Fragment fotografii elewacji północnej opublikowanej w 1921 roku w *Die Kunstdenkmäler des Kreises Crossen*

północnymi (il. 9) oraz parapety okienne (il. 12) za wyjątkiem jednego okna w elewacji północnej. Na podstawie analizy materiałów archiwalnych można pokusić się o próbę odtworzenia pierwotnego podziału stolarki okiennej w kościele. Pionowe prostokątne okna zwieńczone maswerkami podzielono symetrycznie pionowo słupkiem. Powstałe w ten sposób pola ponownie podzielono pionowo pojedynczymi mniej wydatnymi słupkami w sposób asymetryczny, pozostawiając przy ościeżu połowę odległości, jaka była między centralnym a bocznym słupkiem. Okno konstrukcyjnie podzielono na trzy pola (ramy) o formacie zbliżonym do kwadratu. Każde pole dolne i środkowe zyskało poziomy podział rozmieszczonych symetrycznie trzech rzędów szczeblin. Górne pole również podzielono trzema rzędami szczeblin, natomiast słupki prawdopodobnie rozwidlały się w około połowie odległości między górnym a środkowym rzędem szczeblin, tworząc symetryczne, trójkątne formy. Dodanie na skośnych szczeblinach w górnej części okna niewielkich trójkątnych wypustek o lekko wklęsłych bokach tworzyło układ maswerkowej neogotyckiej dekoracji (il. 2, 3, 4). Podobne rozwiązanie zastosowane

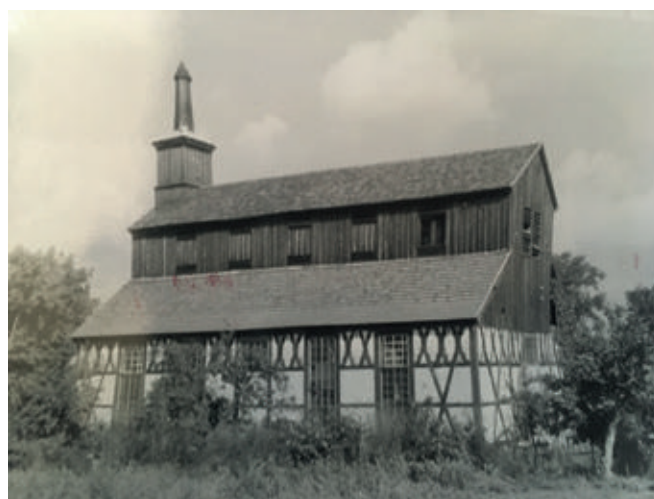
3. Fotografia z 1960 roku (archiwum WUOZ). W górnej części okna po lewej i sąsiedniego widoczne oryginalne maswerkowe zdobienie

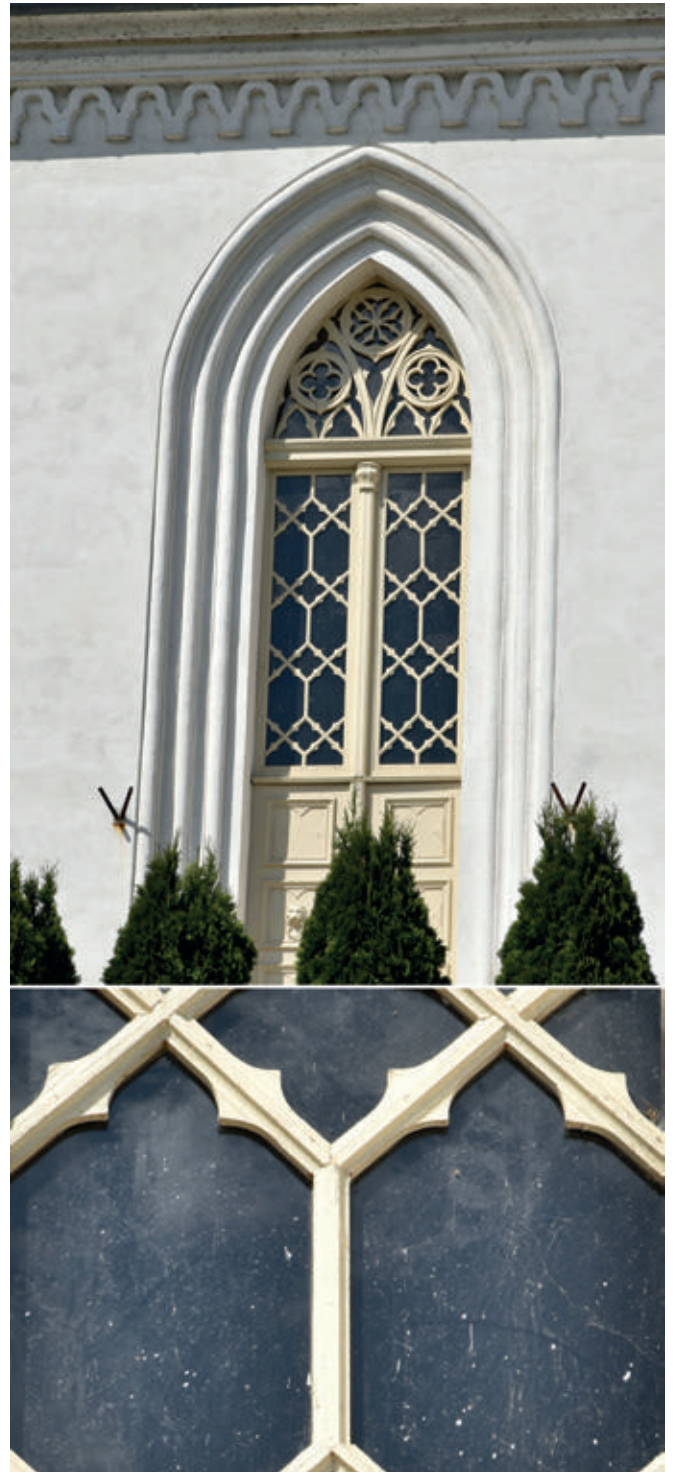
5. Nadświetle neogotyckiego okna z kościoła pw. św. Andrzeja w Krośnie Odrzańskim (1825–1827) projektu K.F. Schinkla. Fragment z trójkątnym układem szczeblin. Podobne rozwiązanie uzyskania uproszczonego maswerku przez dodanie trójkątnego detalu po bokach skośnych szczeblin mogło być zastosowane w górnych częściach okien w kościele w Osiecznicy

zostało w nadświetlach drzwi bocznych w kościele pw. św. Andrzeja w Krośnie Odrzańskim (il. 5). Niewykluczone również, że skośne szczebliny miały nadaną formę łuku ostrego. Jakość fotografii archiwalnych nie pozwala jednoznacznie stwierdzić formy skośnych szczeblin, choć ich analiza oraz nawiązanie do krzyżowego detalu w górnym rzędzie fach skłania do przyjęcia pierwszej hipotezy. Nadświetla były przeszklone przez wstawienie ram analogicznych do górnych ram okien. Ramy osadzano od
