LUBUSKIE MATERIAŁY KONSERWATORSKIE

2024

TOM 21

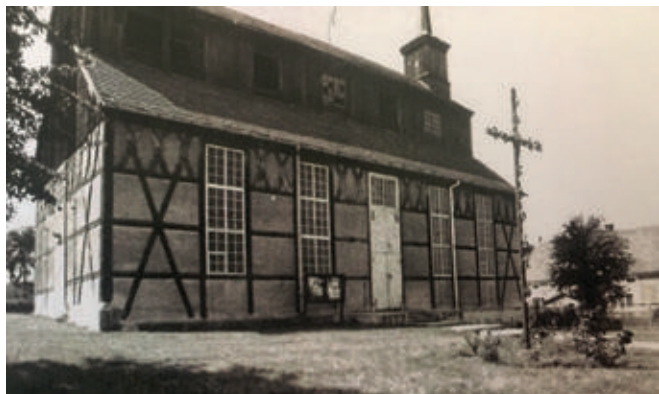
6. Fotografia z 1960 roku, z zielonej karty cmentarza (archiwum WUOZ). Zachowane oryginalne drzwi wejściowe północne obejmujące wysokością trzy farchy, mają trzy poziomy zawiasów. Nad środkowymi zawiasami widoczna pozioma linia dzieląca oba skrzydła drzwiowe

obecnie niezachowanych, ozdobiono od strony elewacji koncentrycznym romboidalnym symetrycznym motywem z deskowania. Jeden układ zastosowano dla pary skrzydeł, dzieląc go symetrycznie pionowo. Oryginalne drzwi wejściowe północne obejmujące wysokością trzy farchy, miały trzy poziomy zawiasów. Nad środkowymi zawiasami podzielono skrzydła poziomą linią nieadekwatnie do koncentrycznego romboidalnego układu deskowania okładziny. Pozioma linia podziału sugeruje, że skrzydła można było otworzyć tylko w dolnej części. Możliwe, że górna część drzwi była pozorna. Do dziś zachowało się ślęmie tych drzwi (il. 9). W trakcie badań stwierdzono czarną warstwę malarską jako najstarszą dla stolarki. Kolorystyka ta została utrzymana do okresu przed 1921 rokiem. Okna pomalowano w tym samym kolorze od strony elewacji i od wewnątrz (il. 10).

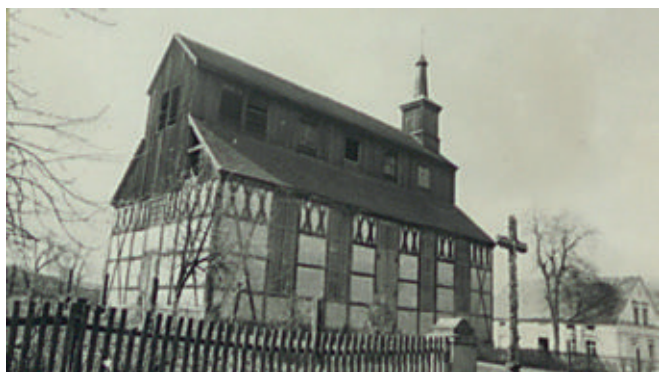
7. Fotografia z zielonej karty obiektu z 1966 roku (archiwum WUOZ), z zachowanym w drugim oknie od prawej maswerkowym górnym modulem

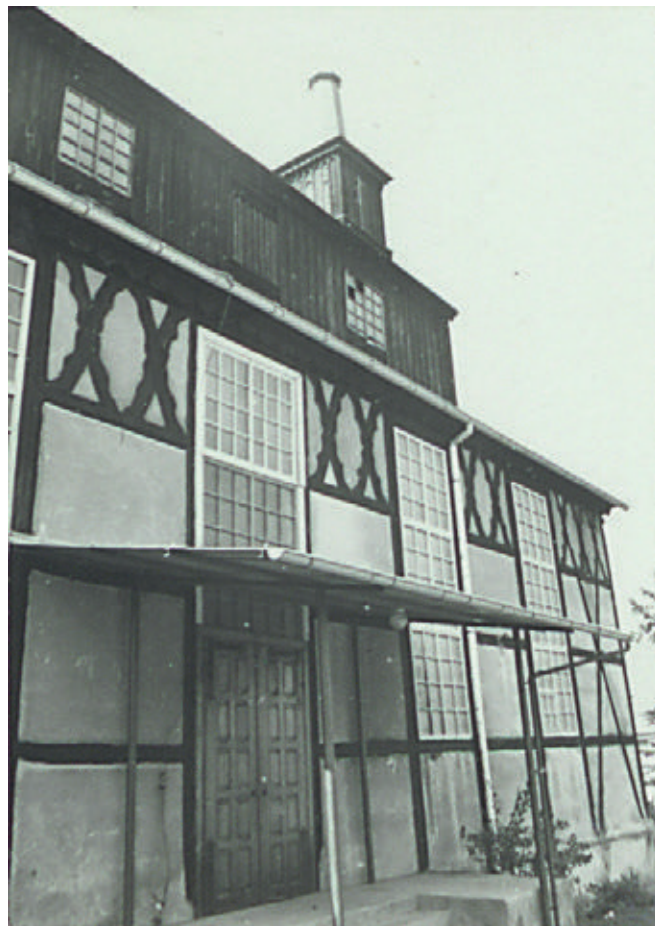
8. Fotografia z białej karty obiektu z 1997 roku autorstwa B. Bieliniś-Kopeć. Górną pozorną część oryginalnych drzwi zastąpiono szkleniem o podziałach nawiązujących do modułu powyżej

szkieletu muru. Przed 1997 rokiem zlikwidowano górną pozorną część drzwi północnych, zastępując ją ramą okienną o podziale zbliżonym do nadświetla. Ramę przeszklono ozdobnym szkłem bezbarwnym o płynącej fakturze. Stolarkę przemaalowano na biało farbą syntetyczną na tłustym spoiwie. Po 1997 roku ramy okienne dokładnie oczyszczono z warstw malarskich, wykonano nowe szklenie szkłem ozdobnym o popularnym wzorze. Pozostawiono jedynie szklenie wykonane we wtórnej ramie okiennej tuż nad drzwiami północnymi.

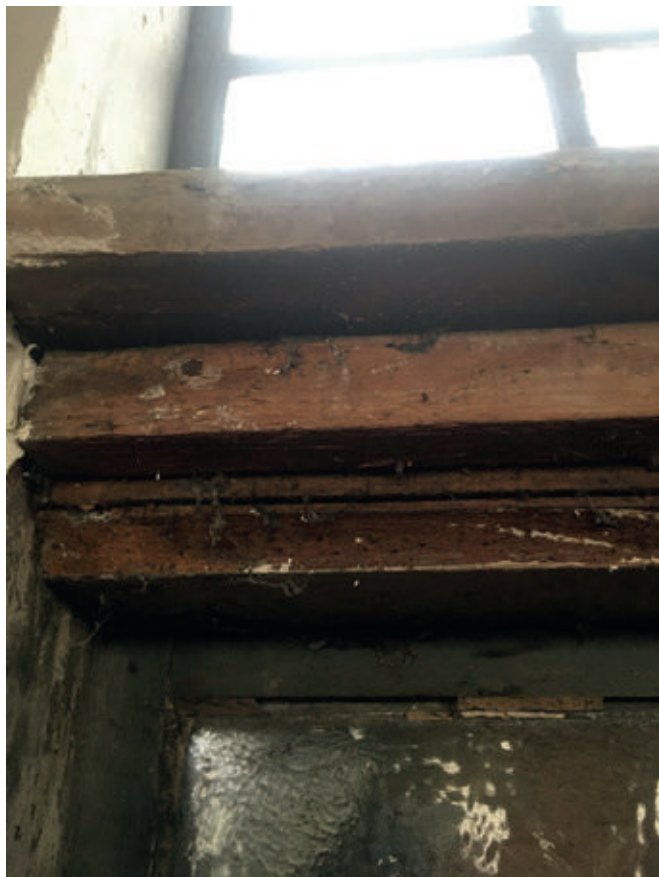
9. Profil pierwotnego śłemia wysokich skrzydeł drzwiowych północnego wejścia z wtórnie nadbitym parapetem i surową listwą na styku śłemia i parapetu

północnymi (il. 9) oraz parapety okienne (il. 12) za wyjątkiem jednego okna w elewacji północnej. Na podstawie analizy materiałów archiwalnych można pokusić się o próbę odtworzenia pierwotnego podziału stolarki okiennej w kościele. Pionowe prostokątne okna zwieńczone maswerkami podzielono symetrycznie pionowo słupkiem. Powstałe w ten sposób pola ponownie podzielono pionowo pojedynczymi mniej wydatnymi słupkami w sposób asymetryczny, pozostawiając przy ościeżu połowę odległości, jaka była między centralnym a bocznym słupkiem. Okno konstrukcyjnie podzielono na trzy pola (ramy) o formacie zbliżonym do kwadratu. Każde pole dolne i środkowe zyskało poziomy podział rozmieszczonych symetrycznie trzech rzędów szczeblin. Górne pole również podzielono trzema rzędami szczeblin, natomiast słupki prawdopodobnie rozwidlały się w około połowie odległości między górnym a środkowym rzędem szczeblin, tworząc symetryczne, trójkątne formy. Dodanie na skośnych szczeblinach w górnej części okna niewielkich trójkątnych wypustek o lekko wklęsłych bokach tworzyło układ maswerkowej neogotyckiej dekoracji (il. 2, 3, 4). Podobne rozwiązanie zastosowane

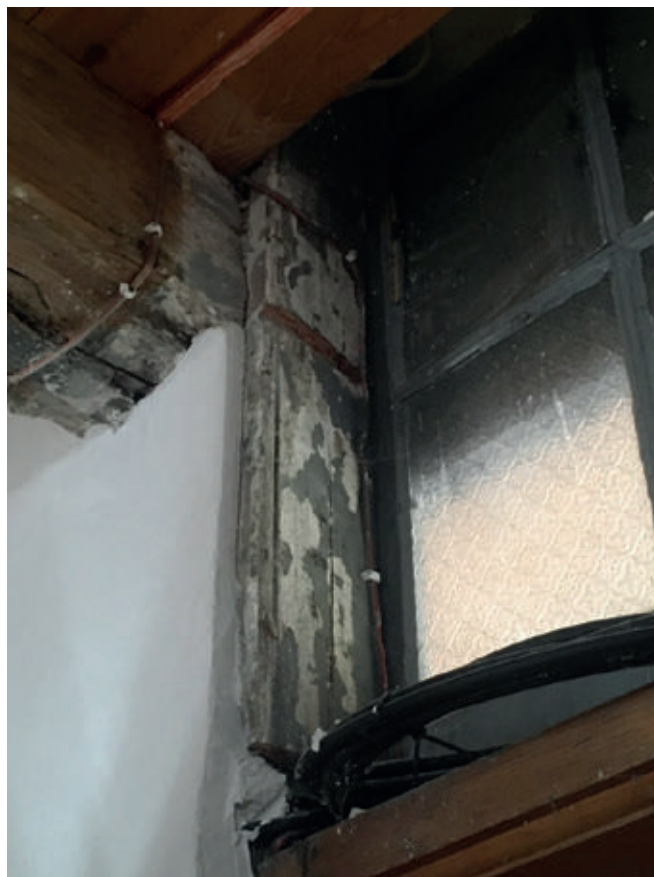
11. Pierwotne profilowanie ościeży okiennych i drzwiowych

wskazuje na obecność wtórnie zamurowanego otworu drzwiowego. Na ścianie zachodniej, ołtarzowej, w centralnej faszie górnego rzędu widać od strony elewacji brak krzyżowego drewnianego detalu, co może sugerować planowane i niezrealizowane okno w tej ścianie, doświetlające ołtarz. Ościeża okien i drzwi wprowadzono przez nabicie na drewnianą konstrukcję szkieletową desek o ozdobnie profilowanej krawędzi od strony wnętrza kościoła (il. 11). Zachowane jest również ślemię nad drzwiami

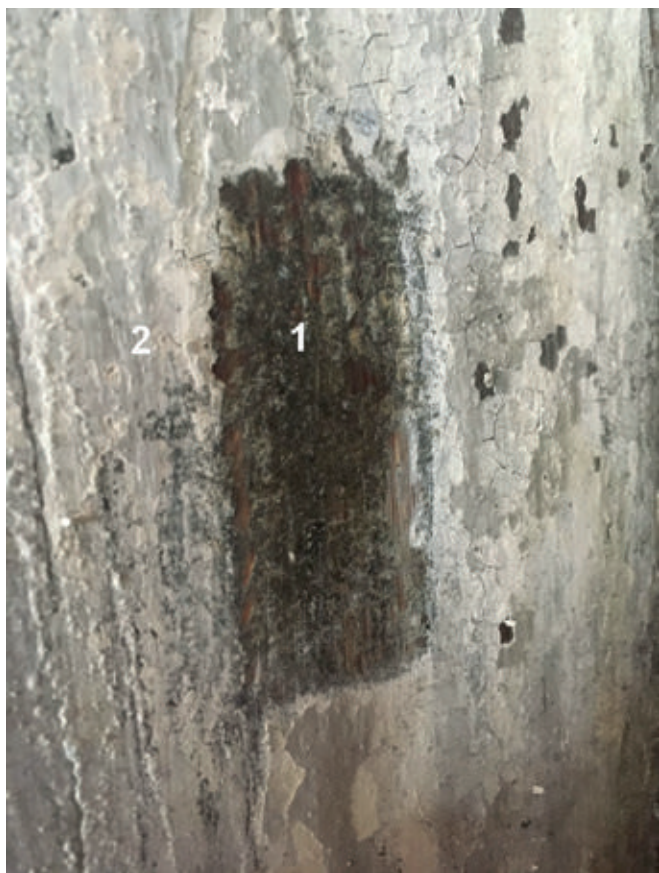
10. Ościeża przy otworze drzwiowym północnym: 1 – czarna, tłusta warstwa malarska na drewnie, 1816, I faza; 2 – biała warstwa malarska na chudym lub emulsyjnym spoiwie, przed 1960, III faza

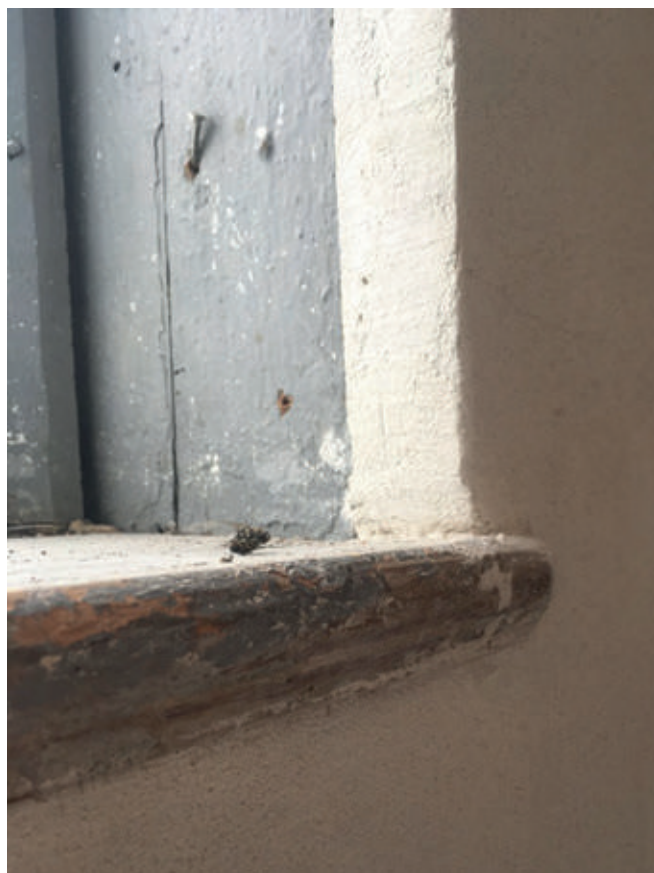
12. Jeden z zachowanych oryginalnych parapetów, widok profilu

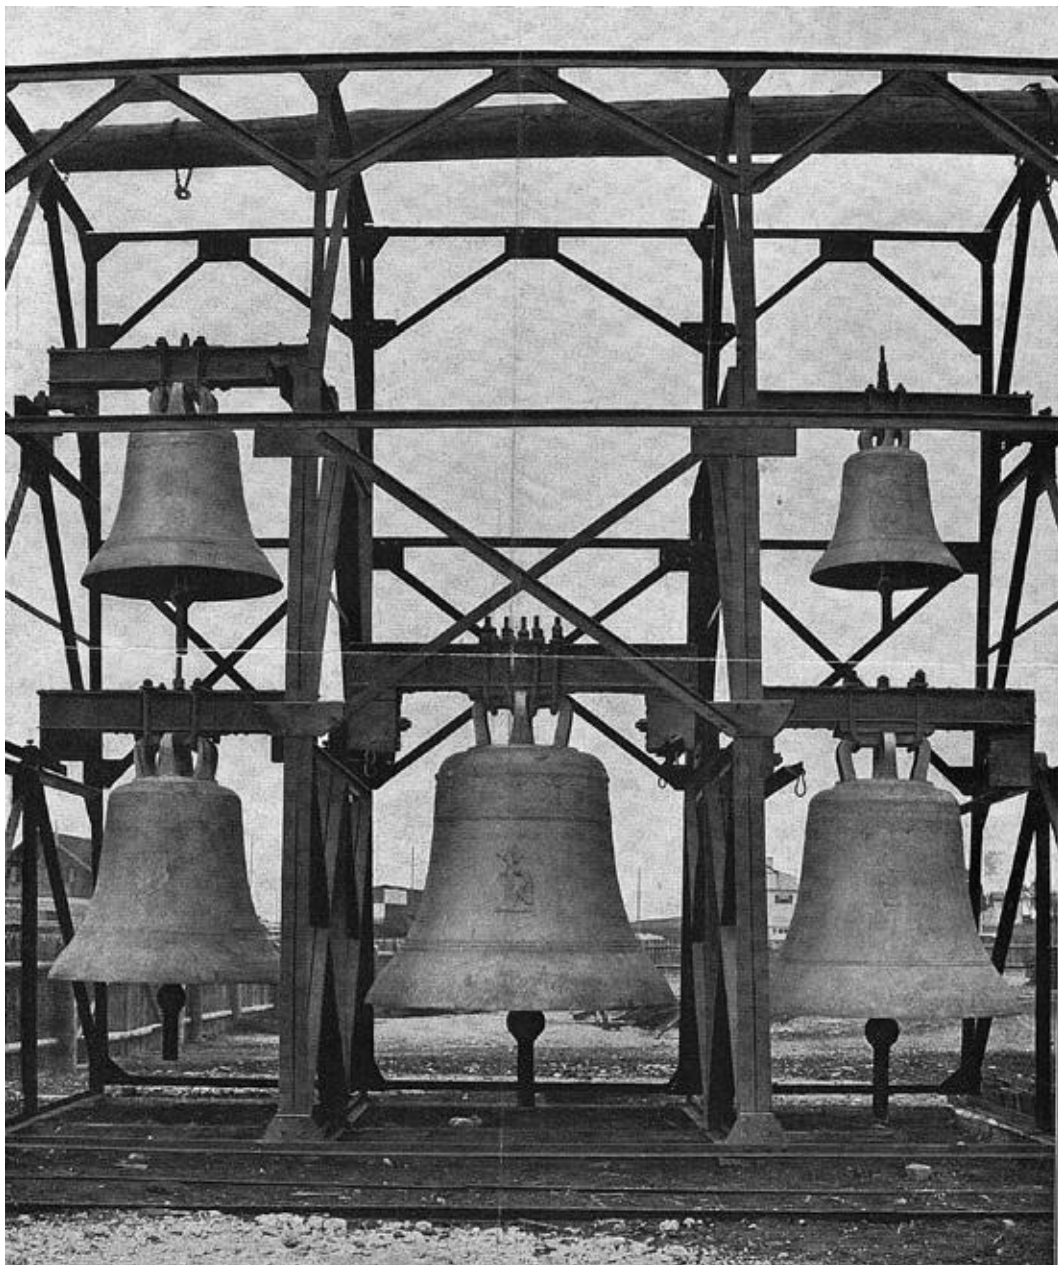
2. Kurant z pięciu głosów oferowany wraz z gotową kolebą wieżową przez odlewnię Gebrüder Urlich, Glockengießereien A.G. Apolda, Kempten, Allgäu – prospekt reklamowy, zbiory autora

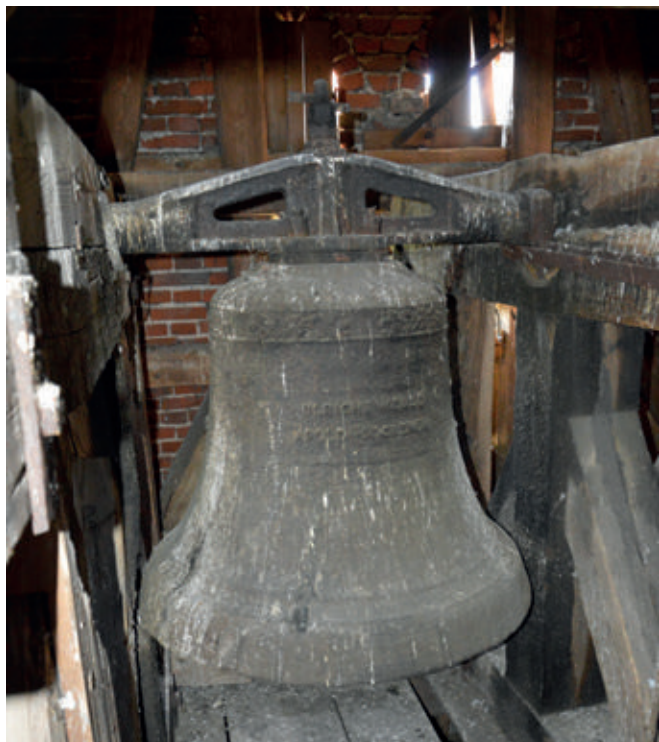
3. Jarzmo proste odlewane firmy Urlich & Weule Apolda und Bockenem oraz dzwon tej odlewni ze stopu żelaza, osadzone wtórnie w drewnianej kolebie, Górki Noteckie, pow. strzelecko-drezdenecki

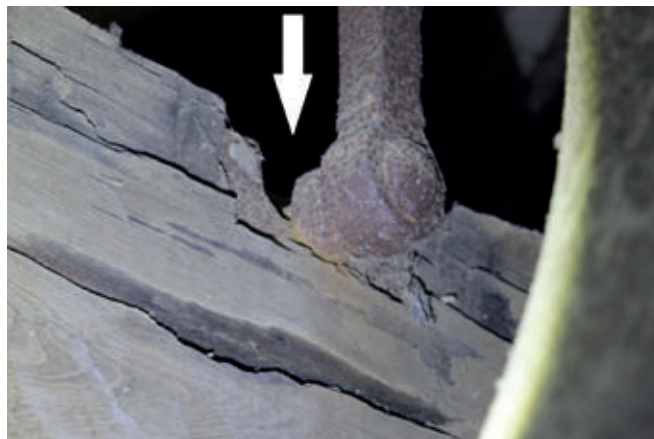
5. Łożysko ślizgowe – „kotyskowe”, widoczna korozja czopa i panewki oraz uszkodzenie konstrukcji nośnej. Koniewo, pow. kamieński

Łożyska przy jarzmach ulegają uszkodzeniu z dwóch zasadniczych powodów – po pierwsze jest to naturalne zużywanie się materiałów panewek cylindrycznych i czopów, po wtóre brak bieżącej konserwacji i smarowania przy dużym zanieczyszczeniu otoczenia pracy takiego łożyska. Należy pamiętać, że w przypadku starszych jarzm łożyska ślizgowe miały dość prymitywny charakter – w skrajnych przypadkach ich budowa opierała się o prosty czop wpuszczony w przygotowaną w drewnianej belce nośnej panewkę – niekiedy pozbawioną metalowej podbudowy, gdzie czop pracował bezpośrednio na drewnie. Tego rodzaju zawieszenia smarowano tłuszczem zwierzęcym w celu poprawy pracy czopa oraz obniżenia temperatury wywołanej przez tarcie. Należy tu jednak wskazać, że takie prymitywne łożyska pracowały najczęściej na bieżniach w formie eliptycznej, co powodowało, że rozwiązania takie tworzyły rodzaj kołyski, zmniejszając w ten sposób tarcie i uszkodzenia drewna. Najczęściej jednak łożyska starszych dzwonów oparte są o kute panewki – bieżnie, wpuszczone w drewno i przymocowane kutymi kotwami (gwoździemi) lub śrubunkami. Tego rodzaju rozwiązania cechują się uszkodzeniami polegającymi na odkształceniu się lub wypracowaniu panewek, co z czasem wpływa na odchylenia poprzeczne od nadanej pierwotnie osi pracy jarzma. Typową cechą tych rozwiązań jest również korozja. Przywołane zjawiska są powszechnie spotykane podczas oględzin wież i dzwonów. Często problemem są zatarte łożyska, które uniemożliwiają kołysanie

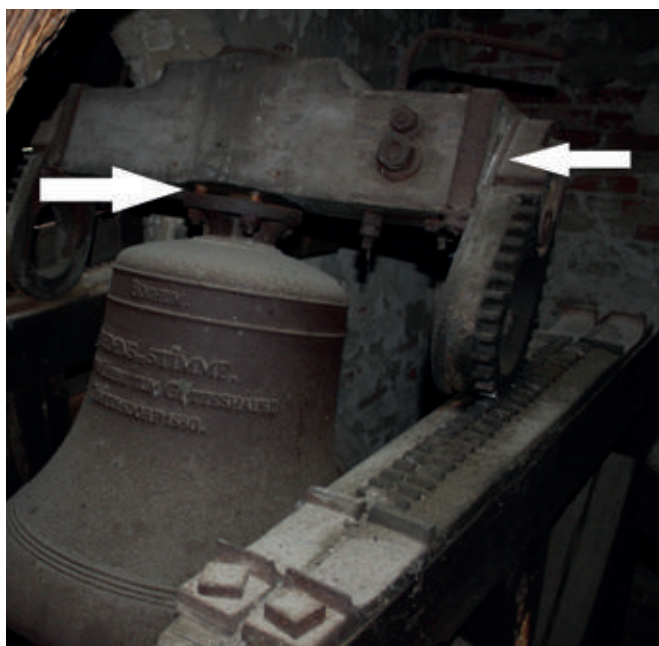
4. Jarzmo na prowadnicach zębatkowych firmy Bochumer Verein, Zielona Góra-Zatonie. Strzałkami zaznaczono uszkodzenia mocowania dzwonu oraz podstawy jarzma, co wywołało odchylenie dzwonu od pozycji pionowej podczas spoczynku, ponadto podczas dzwonięcia następuje zderzenie dzwonu z jarzmem. W trakcie oględzin dzwonu w 2023 roku zalecono nieużywanie dzwonu oraz konserwację jarzma. Jest to interesujący przykład rozwiązania technicznego napędu dzwonów

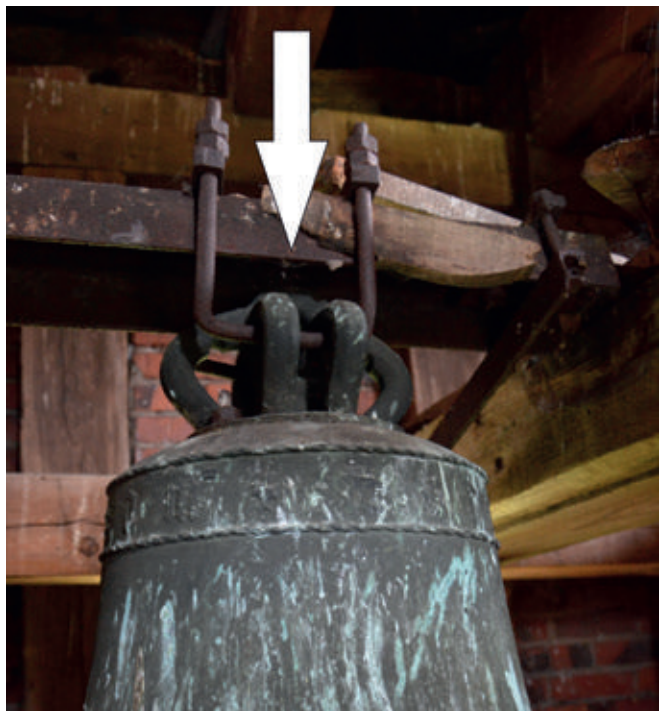
7. Uszkodzona podkładka amortyzująca przy średniowiecznym dzwonie zawieszonym na stalowym wtórnym jarzmie. Przykład skrajnej wady prowadzącej do oberwania się dzwonu. Karczówka, pow. żagański

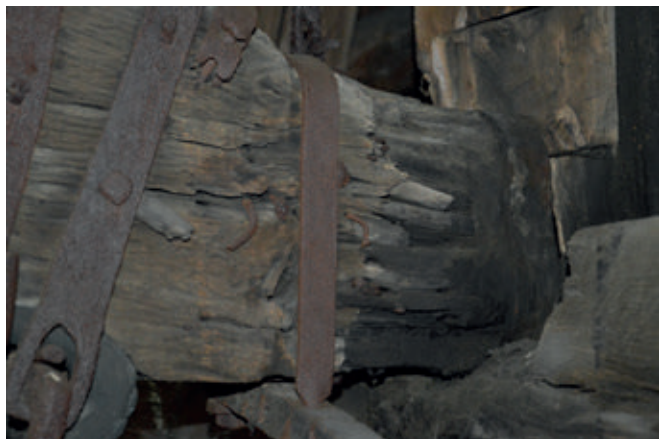
9a i b. Gościszowice, pow. żagański i 9b. Gorzupia Dolna, pow. żagański – korozja i ubytki biologiczne drewna oraz wyrzut smarowidła

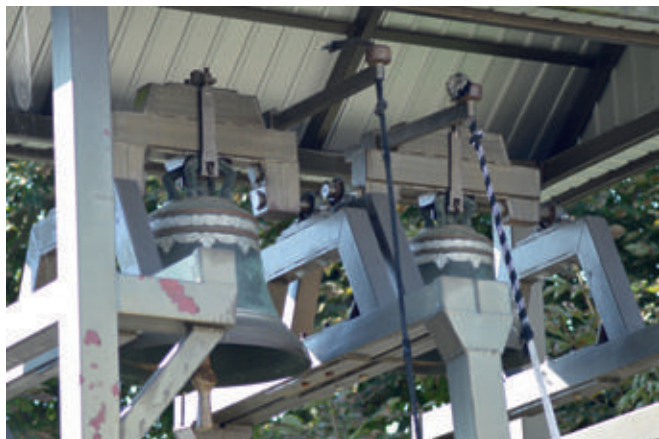
10a i b. Lutol Mokry, pow. międzyrzecki – nowa, wadliwie wykonana konstrukcja nośna, która zastąpiła oryginalną kolebę drewnianą oraz dzwony zawieszane na jarzmach wykorbionych bez podkładek amortyzujących – negatywny przykład niepoprawnych prac remontowych oraz 10b. Dzierzychowice, pow. żagański – niepoprawne jarzmo wykorbione na średniowiecznym dzwonie oraz nieprawidłowa podkładka amortyzująca z cienkiego tworzywa sztucznego

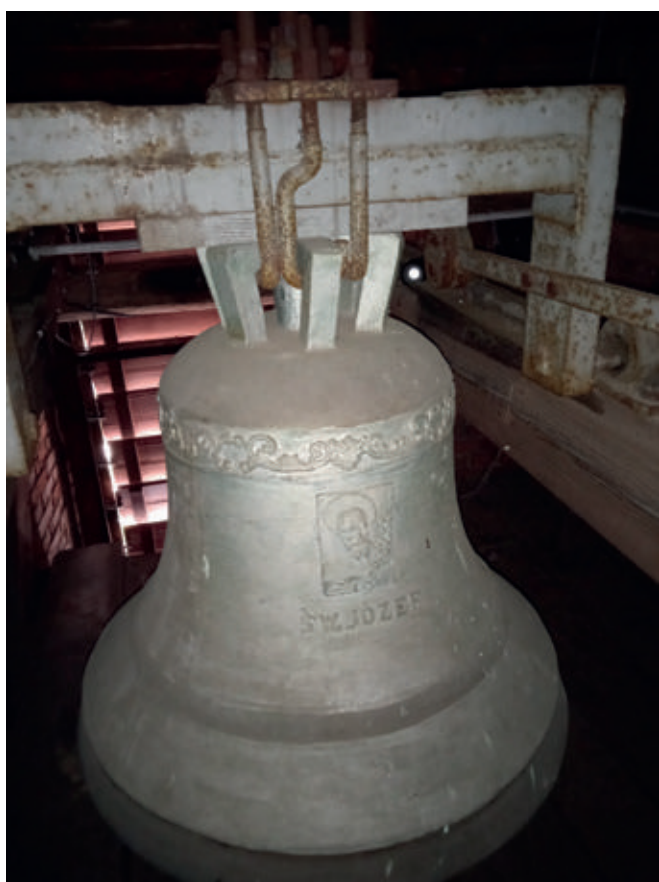
11. Dzwon z 1986 roku i niepoprawne jarzmo wykorbione w miejscowości Wyszanowo, powiat międzyrzecki. Analiza akustyczna tego dzwonu wykazała, że w wyniku przeniesienia środka ciężkości za pomocą jarzma, dźwięk cechuje się zbyt niskim tonem w porównaniu do wartości konstrukcyjnych profilu, ponadto cechą charakterystyczną jest niemal niesłyszalne wybrzmienie, co sugeruje, że dzwon jest uszkodzony pomimo stwierdzenia braku wad odlewu

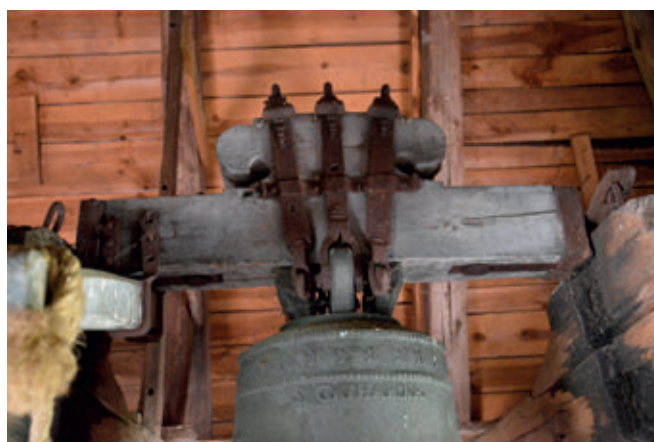
12. Oryginalne jarzmo proste z głowicą (przeciwważne), wykonane z drewna, Miodnica, pow. żagański

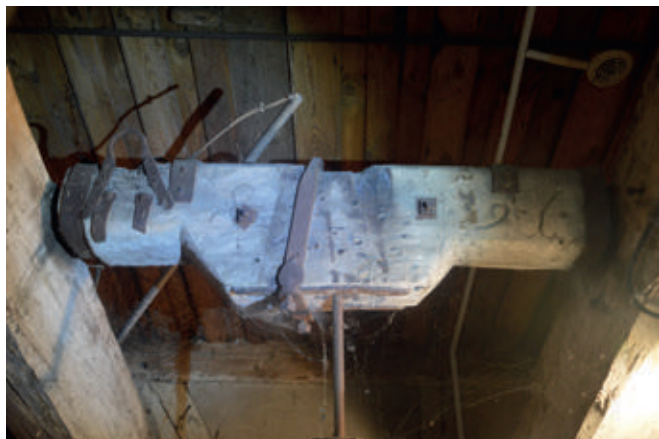
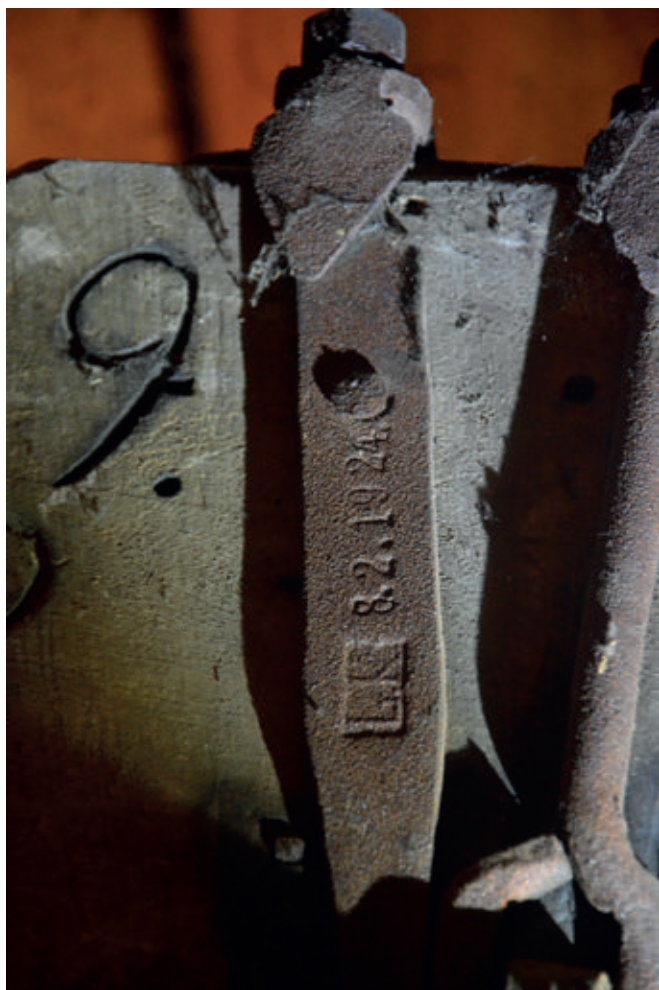
13a i 13b. Święty Wojciech, pow. międzyszycki – nieużywane jarzmo z datą 165(?) oraz oryginalne cybanty z oznaczeniem kowalskim i datą naprawy

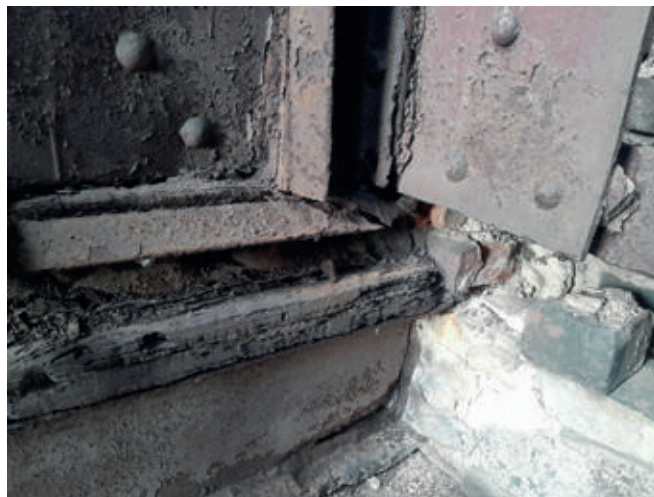
14. Uszkodzona w wyniku korozji podstawa stalowej konstrukcji nośnej oraz widoczny wpływ uszkodzenia na elementy architektury murów nośnych, Świebodzin, pow. loco, kościół Najświętszej Maryi Panny Królowej Polski. Aktualnie (2024) trwają analizy w zakresie przyczyn uszkodzeń konstrukcyjnych murów nośnych wieży tego kościoła. Jednym z hipotetycznych powodów lub też czynników współtowarzyszących może być uszkodzona stalowa koleba

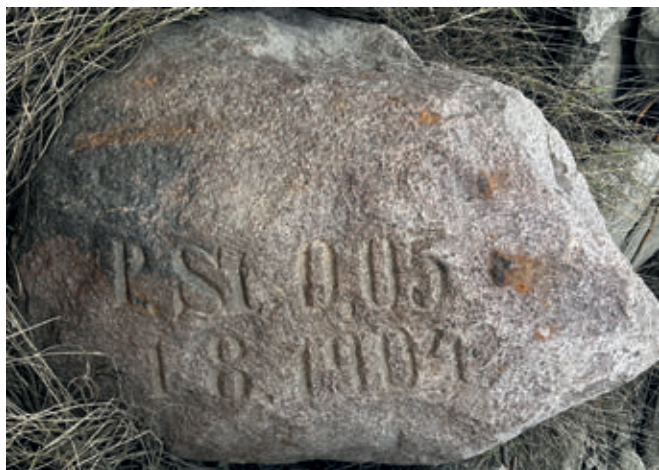
6. Kamień węgielny z widoczną datą 1.8.1904 odsłonięty podczas prowadzonego obecnie remontu mostu

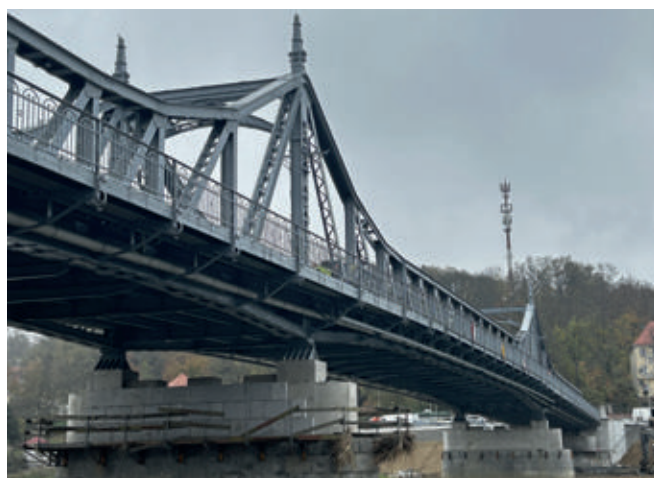
10. Most od strony wody. Widoczny brak uszaków przęsła nadrzecznego

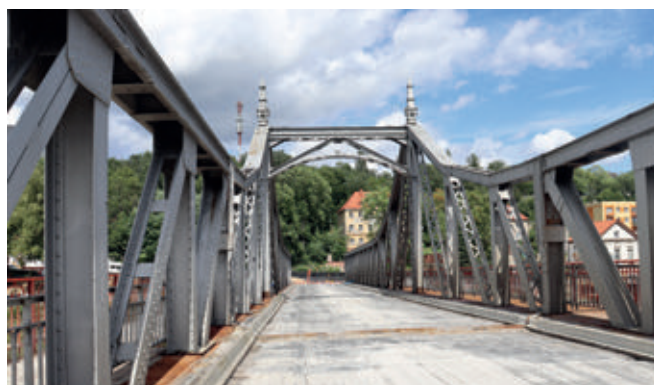
11. Most Odrzański w trakcie remontu, sierpień 2023

konstrukcji o 184 cm⁷. Wyniesienie przeprawy, tak jak przeszło 100 lat temu powstanie mostu, wiąże się ze zmianą układu przestrzennego w obrębie dojazdów. Poza podniesieniem konstrukcji metodą lewarowania, nadbudową podpór oraz wzmocnieniem konstrukcji, zakres prac obejmuje również wykonanie prac

konserwatorskich na zabytkowym moście. W ramach prowadzonej inwestycji m.in. przywrócona zostanie historyczna kolorystyka stalowej konstrukcji, ustalona na podstawie przeprowadzonych badań konserwatorskich jako jasnoszara, oczyszczeniu poddane będą kamienne okładziny podpór, odtworzone zostaną również historyczne oprawy oświetleniowe. Obecnie nadal trwające prace prowadzone są z poszanowaniem dla historycznej tkanki zabytku. W ten sposób jedna z najstarszych na terenie województwa lubuskiego przepraw odrzańskich odzyska swój dawny blask, a Krośno Odrzańskie odrestaurowany symbol historii miasta.

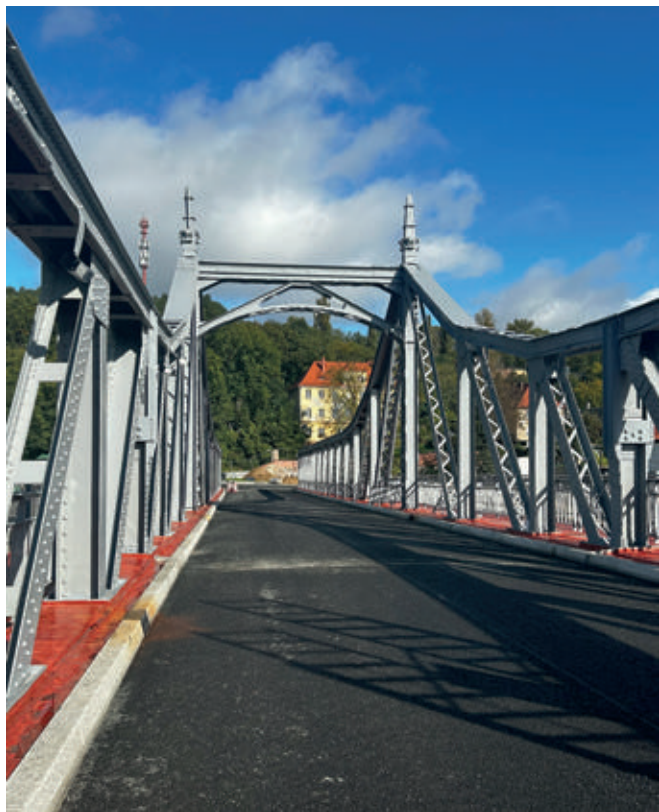
12. Most Odrzański w trakcie obecnego remontu, wrzesień 2024

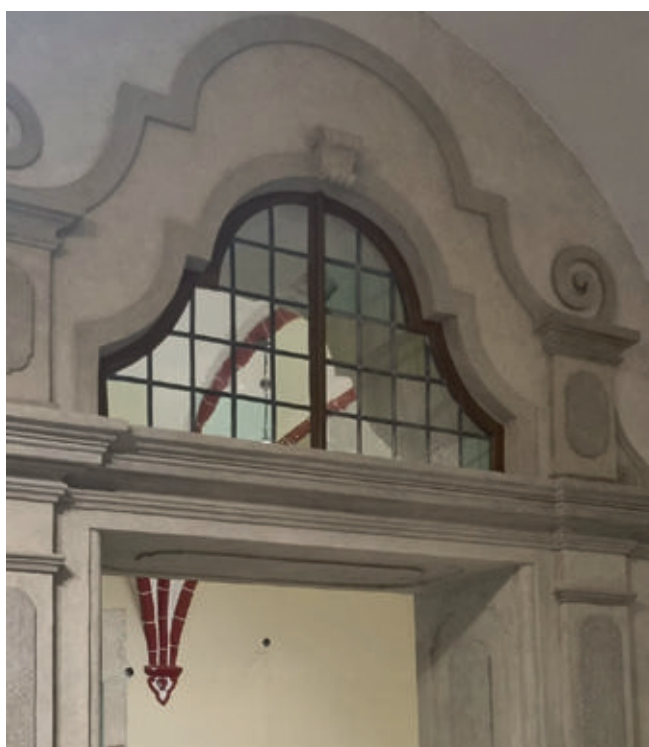
Zakończenie I etapu prac konserwatorskich przy stolarce okiennej kościoła pw. Nawiedzenia Najświętszej Maryi Panny w Kępku

W kościele pw. Nawiedzenia Najświętszej Maryi Panny w Kępku zakończono pierwszy etap prac związanych w konserwacją i renowacją stolarstwa okiennej, która może pochodzić z czasów przebudowy świątyni w 4. ćwierci XVIII wieku. Z wielką starannością wykonano naprawy, impregnację drewna i oczyszczenie i zabezpieczenie elementów z metalu. Na koniec okna pokryto lazurą w kolorze brązowym.

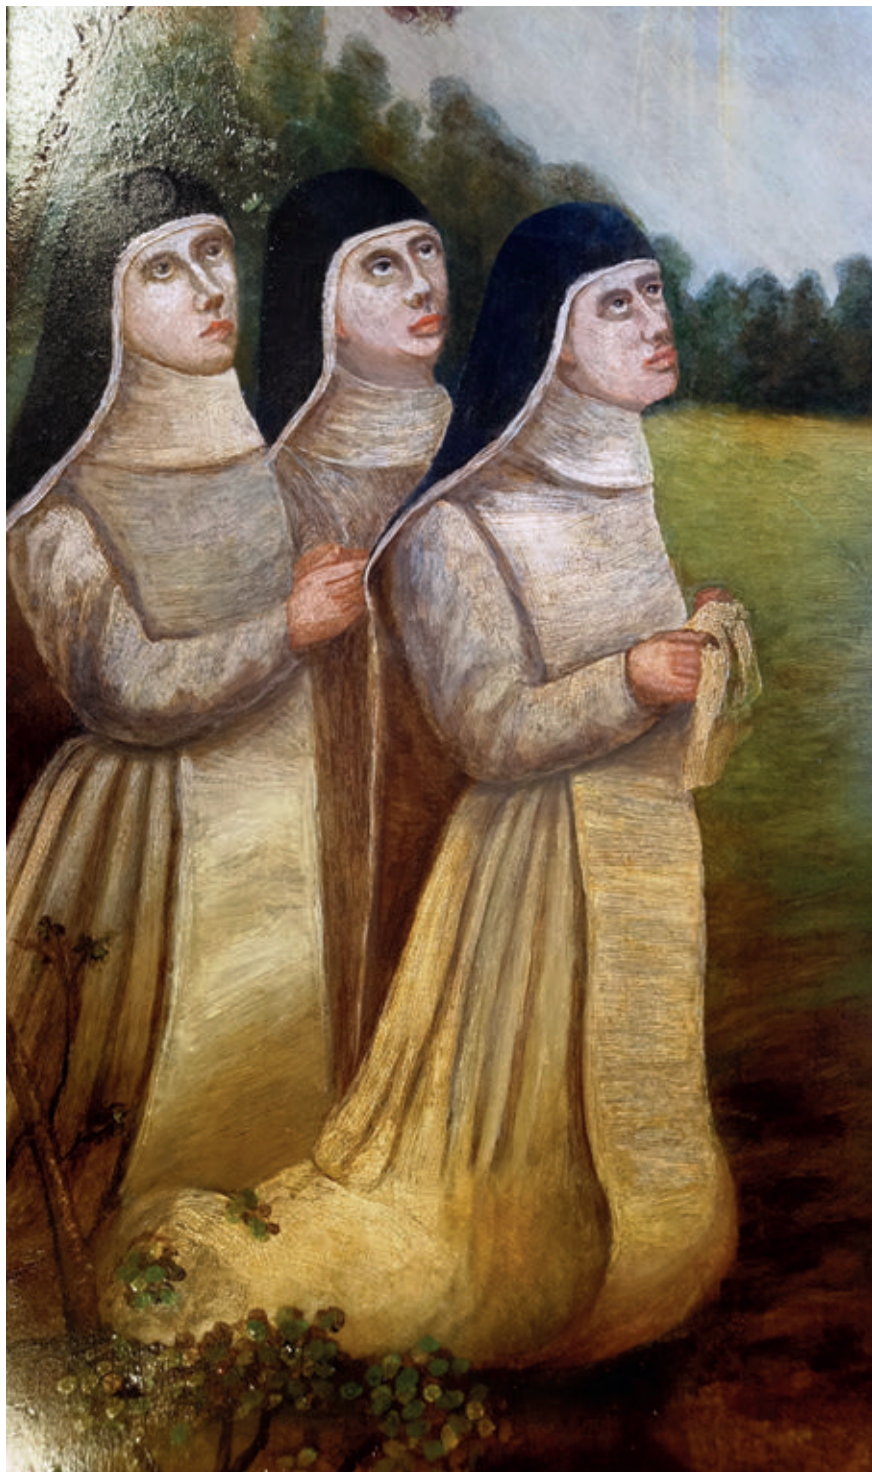
Zgodnie z opisem prowadzącej prace konserwatorskie dr Katarzyny Wantuch „obraz namalowany został w technice olejnej na żelaznej cienkiej blasze. Blacha o grubości 0,8–1,0 mm była walcowana (brak śladów kucia) i na gorąco ukształtowana na bokach i później zamontowana na drewnianym, sosnowym krośnię. Blacha była polerowana, o czym świadczy stan zachowania. Warstwa malarska została wykonana na cienkiej zaprawie

zachodzące na powierzchni metali, które nie wytwarzają warstwy dobrej pasywnej, takie jak srebro czy żelazo. Stosowano materiały organiczne takie jak białko, olejne schnące i nieschnące. Żelazo także pokrywano wytwarzaną na gorąco warstwą tlenkową w gorącym oleju. Blachy żelazne zabezpieczano także poprzez cynowanie powierzchni”.

Stan zachowania obrazu był zły. Zniszczenia obrazu spowodowane są m.in. przez zjawisko reakcji żelaznego podłoża z warstwą malarską. W reakcja redoks pomiędzy ołowiem i żelazem doszło do zjawiska, w którym warstwa malarska stała się anodą, a podłoże katodą. Pod warstwą korozji w miejscach ubytków farby podłoże żelazne pokrywają mikro i makro wżery. „Celem konserwacji było zahamowanie procesów niszczących poprzez zahamowanie reakcji korozyjnych, wzmocnienie adhezji i kohezji warstw, a także przywrócenie dawnych walorów estetycznych i artystycznych poprzez konserwację i restaurację podłoża oraz warstwy pierwotnej. Cel taki osiągnąć można było poprzez odizolowanie metalu od środowiska korozyjnego, zastosowanie substancji hamujących proces korozji tzw. inhibitorów korozji oraz poprzez zastosowanie powłok ochronnych. Utrzymanie wartości dawności w procesach restauratorskich było ważnym priorytetem. Największym zniszczeniem i zarazem istotnym problemem było korodujące podłoże i jego wpływ na warstwę malarską. Ciemne czerwono-brązowe produkty korozji należało usunąć z odwrocia i miejsc niepokrytych warstwą farby oraz przebarwienia w obrębie warstwy malarskiej, które częściowo miały trwały charakter, co wymagało ustabilizowania korozyjnego oraz korekty w obrębie barwy lokalnej. Oczyszczenie dotyczyło usunięcia pociemniałych werniksów oraz produktów korozji żelaza”.

w kolorze szarym, impastowo, na bazie bieli ołowianej (widoczne jest zjawisko zwane jako «pentimenti» czyli utrata siły krycia warstwy bieli ołowianej). Obraz powerniksowano werniksem na bazie oleju lnianego. Blacha żelazna rzadziej niż miedziana używana była w tym okresie jako podobrazie malarskie z racji swojej niestabilności. W XVIII wieku znano procesy korozyjne

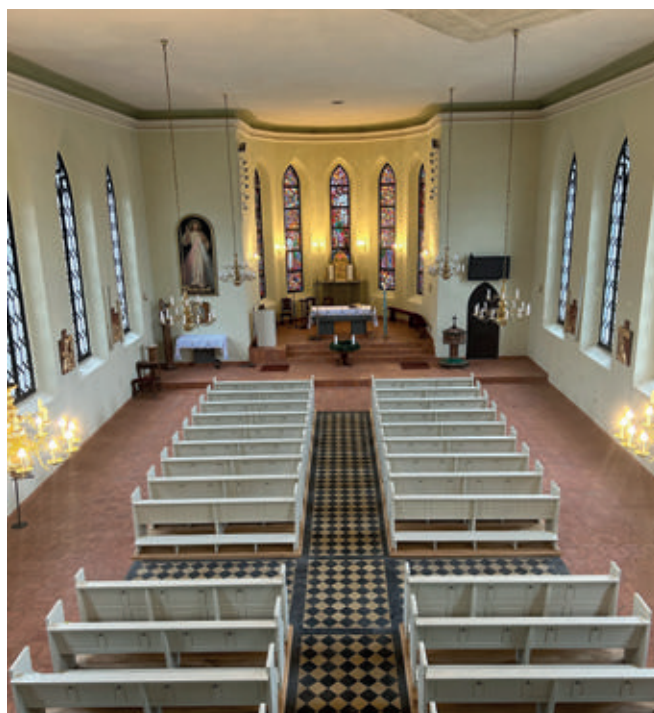
Dobiegły końca roboty budowlane wnętrza kościoła pw. św. Andrzeja w Krośnie Odrzańskim. Zakres prac obejmował sufit, ściany oraz posadzkę. Na podstawie przeprowadzonych badań konserwatorskich oraz odkryć dokonanych w trakcie prac wnętrzu przywrócono oryginalne opracowanie wystroju. Przeprowadzono prace konserwatorskie fragmentu odsłoniętej dekoracji sufitu o motywie rozety, ściany pomalowano laserunkowo w odcieniach jasnej zieleni. Na posadzce ceramicznej zachowanej in situ, ułożono płytki wykonane na wzór historycznych, pozostawiając w centrum nawy fragment w formie krzyża z czarno-białych płytek z lat 20.–30. XX wieku. Zrealizowano również kolejny etap, dofinansowanych przez Lubuskiego Wojewódzkiego Konserwatora Zabytków, prac konserwatorskich przy historycznej stolarce okiennej. Dębowym oknom z maswerkiem w motywie czteroliścia przywrócono ustaloną na podstawie badań konserwatorskich, oryginalną kolorystykę kremowej bieli, wzmocniono naruszoną strukturę drewna, zabezpieczono oryginalny materiał.

Kościół pw. św. Andrzeja w Krośnie Odrzańskim został wzniesiony w latach 1825–1827 według projektu Karla Friedricha Schinkla – berlińskiego architekta. Jasnozielona kolorystyka wnętrza krośnieńskiego zabytku, uzupełniona dekoracją malarską sufitu oraz jasnokremowymi elementami wyposażenia (m.in. stolarką, ławkami, emporą) stanowią w pełni przemyślane, jednorodny, spójny program artystyczny opracowany przez Schinkla. Mijamy nadzieję, że w przyszłości efekt prac we wnętrzu uzupełniony zostanie nadaniem odpowiedniej kolorystyki

na elewacji, która zgodnie z przeprowadzonymi badaniami konserwatorskimi również była zielona.

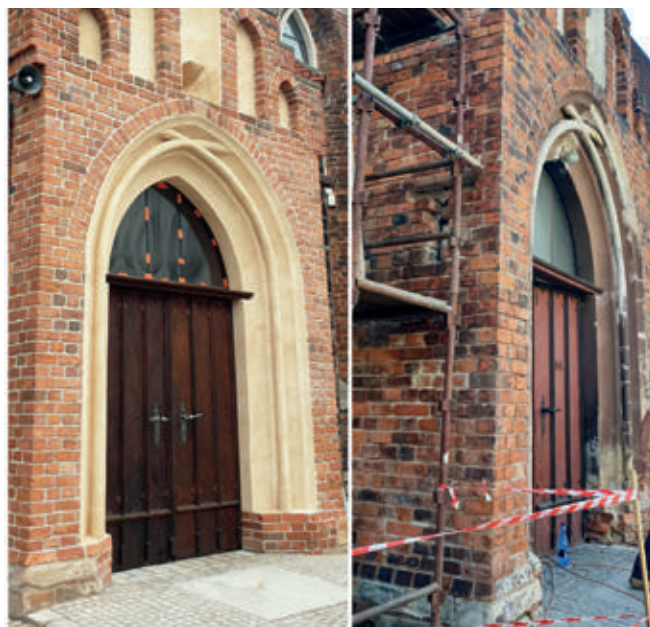
Zakończono prace konserwatorskie i restauratorskie przy kruchcie zachodniej kościoła parafialnego pw. Wniebowzięcia Najświętszej Maryi Panny w Szprotawie. Sfinansowane z funduszy parafii i gminy Szprotawa prace objęły ceglane mury, portal wejścia głównego wraz z zabytkową, dwudrzwiową stolarką oraz wnętrze. Największe zniszczenia, spowodowane zasoleniem i okresowym zawilgoceniem, występowały w obrębie strefy cokołowej zachodniej elewacji kruchty oraz w obrębie portalu, a także we wnętrzu, na ścianach północnej i południowej. W partii cokołowej występowały znaczne ubytki spoin, cegły i tynku. W obrębie wszystkich elewacji kruchty widoczne były wtórne, cementowe spoiny oraz rozwarstwianie się murów w strefie cokołowej ściany zachodniej.

Po przebadaniu wszystkich elementów usunięto wtórne, cementowe spoiny i zerodowane cegły. Elewacje oczyszczono przy pomocy wody i pary wodnej pod ciśnieniem, a następnie metodą laserową. Stolarce drzwiowej przywrócono pierwotny wygląd poprzez oczyszczenie powierzchni z późniejszych warstw farb olejnych. We wnętrzu kruchty, którą przed kilku laty poddano badaniom konserwatorskim, cementowe tynki dolnych partii ścian zastąpiono tynkami renowacyjnymi oraz odtworzono historyczną kolorystykę ścian i sklepienia.

W kolejnym etapie odtworzone zostaną witrażowe szklenia okien i nadświetla drzwi. W centralnej niszy umieszczona zo-

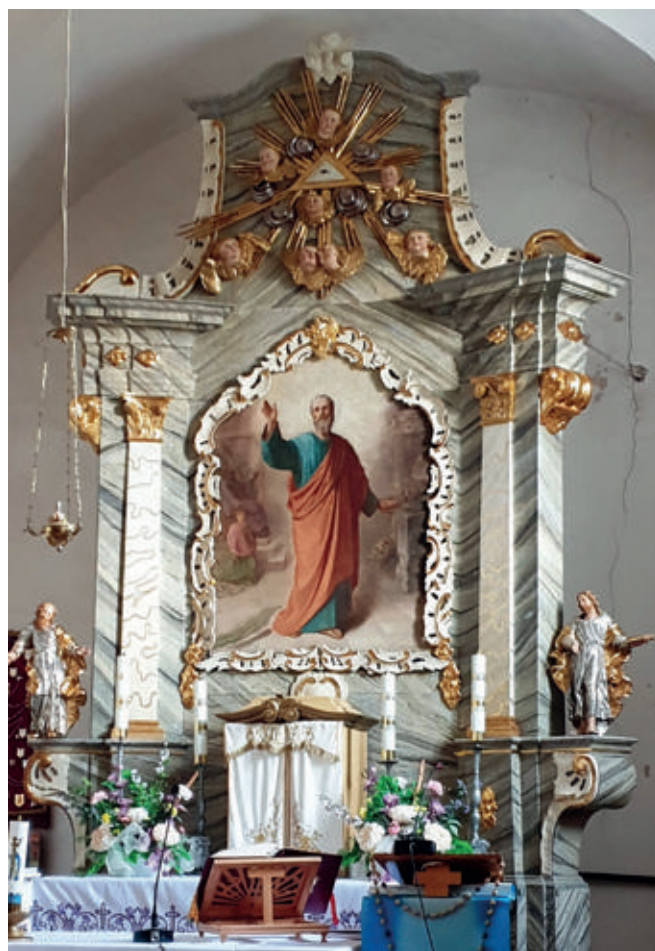
Miłakowski ołtarz, dotychczas niepoddawany pracom konserwatorskim, znajdował się w złym stanie zachowania. Został w całości przemalowany farbą olejną, drewno nosiło ślady aktywności owadów, jego wytrzymałość mechaniczna została znacznie obniżona. Na skutek uszkodzeń mechanicznych brakowało części opracowania snycerskiego. Dodatkowo, w wyniku kradzieży, która miała miejsce w nocy 11/12 października 2010 roku z ołtarza zniknęły dwie rzeźby aniołów (rzeźby te figurują w *Krajowym wykazie zabytków skradzionych lub wywiezionych za granicę niezgodnie z prawem*).

Przeprowadzone prace konserwatorskie poprzedzone zostały wnikliwymi badaniami, które pozwoliły na szczegółowe rozpoznanie struktury zabytku i ustalenie jego pierwotnego wyglądu. Dzięki usunięciu przez konserwatorów współczesnych, olejnych przemalowań, które oszczędziły i zniekształciły retabulum, odsłonięto i przywrócono pierwotną kolorystykę i zdobienia. Drewniane podłoże zostało wzmocnione, a ubytki uzupełnione.

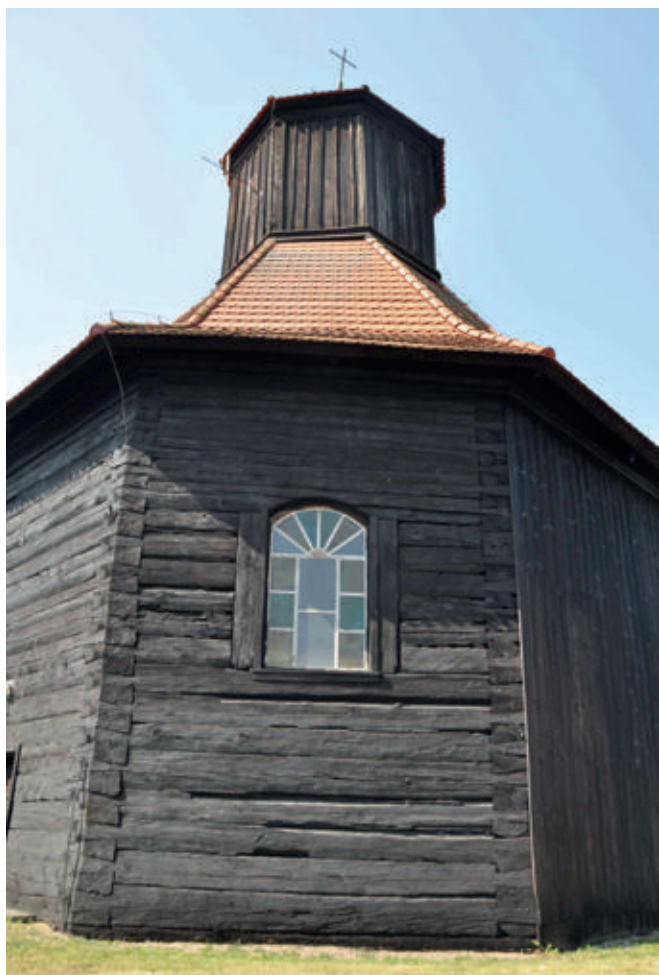
Zakończyły się badania architektoniczne kościoła pw. św. Jana Chrzciciela w Trzebulach przeprowadzone na zlecenie parafii rzymskokatolickiej pw. Wniebowzięcia Najświętszej Maryi Panny w Leśniowie Wielkim przez prof. Ulricha Schaafa z Uniwersytetu M. Kopernika w Toruniu. Objęły one drewnianą konstrukcję

ścian ośmiobocznego korpusu kościoła, więźbę dachową, przechodzącą w konstrukcję latarni oraz wieńczący ją hełm, a także konstrukcję dzwonną. Badania wykazały, że XVII-wieczna konstrukcja kościoła zachowała się w 90%! Ściany wieńcowe mają jednorodny charakter, świadczący o oryginalności niemal całości

korpusu kościoła. Wtórne elementy to uzupełnienia w ścianie zachodniej, wzmocnienie ściany północno-zachodniej lisicami

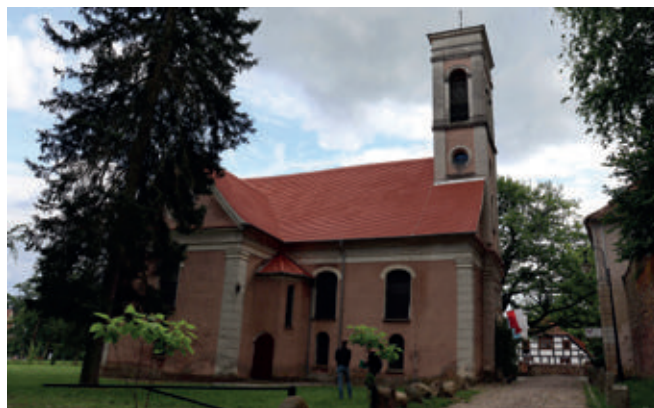
Zakończenie remontu dachu kościoła parafialnego pw. św. Jana Chrzciciela w Łagowie

Zakończono roboty budowlane polegające na remoncie dachu dawnego kościoła ewangelickiego, obecnie parafialnego kościoła rzymskokatolickiego pw. św. Jana Chrzciciela w Łagowie.

Świątynia wzniesiona została w 1726 roku. Pierwotnie posiadała prostokątny korpus i zachodnią wieżę. W 1876 roku została przebudowana i powiększona. Wzniesiono wówczas transept, a w miejscu drewnianej, zachodniej wieży wybudowana została nowa, murowana, nawiązująca stylistyką do architektury schinklowskiej. Elewacje otrzymały wystrój neoklasykistyczny.

Prace prowadzone w 2024 roku polegały m.in. na wymianie pokrycia na dachówkę ceramiczną karpiówkę, oczyszczeniu i naprawie konstrukcji więźby dachowej oraz naprawie pokrycia z łupka na dachu wieży.

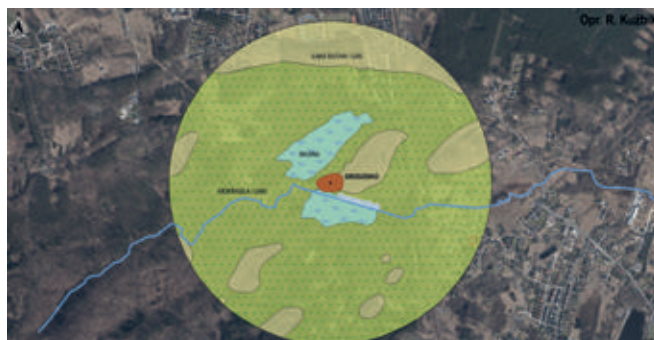
Już na etapie prospekcji geofizycznej przeprowadzonej w 2022 roku ustalono, że w miejscu gdzie zlokalizowano wykop badawczy, może wystąpić budowla o skomplikowanej konstrukcji. W trakcie prac odkryto ślady budowli obronnej zbudowanej z ziemi, kamienia i drewna, której pierwotna szerokość mogła

wynosić 6 m, a wysokość około 2–2,5 m. Od zewnątrz wał otoczono drewnianym parkanem, którego wysokość przypuszczalnie dochodziła do 5 m. Sama konstrukcja może wskazywać na co najmniej dwie fazy użytkowe, aczkolwiek wymaga to jeszcze dalszych badań. Podczas eksploracji wyróżniono serię nawarstwień powstałych na skutek działania wysokiej temperatury.

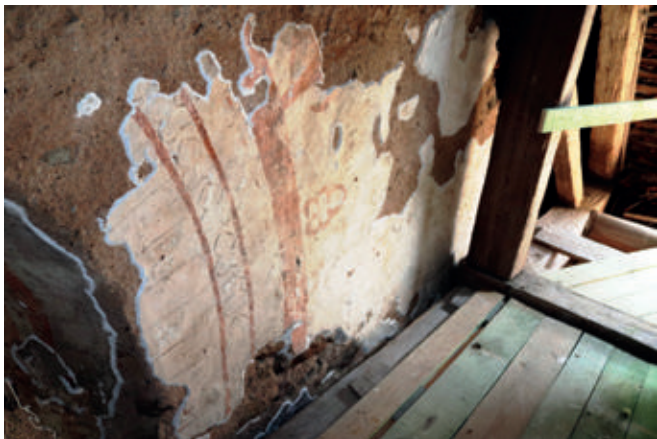
Prace konserwatorskie – zabezpieczenie średniowiecznej dekoracji wokół okna w szczycie prezbiterium kościoła w Niegosławicach

Na poddaszu, powyżej sklepienia prezbiterium gotyckiego kościoła w Niegosławicach, wokół wschodniego okna zachowały się jedyne relikty pierwotnej, średniowiecznej dekoracji ścian. Cenna dekoracja pokrywająca rozglifienie i obramienie otworu okiennego ma formę wykonanych w zaprawie rytów imitujących

Z uwagi na wyjątkową wartość relikwów polichromii oraz ich stan zachowania przed przystąpieniem do remontu dachu kościoła wykonane zostały zabezpieczające prace konserwatorskie, podczas których utrwalono i podklejono warstwy podłoża i warstwy barwne. Wokół ubytków założono wapienne opaski, które zabezpieczyły ich brzegi przed osypaniem. Dodatkowo, na czas robót osłonięto całość płytą osb.

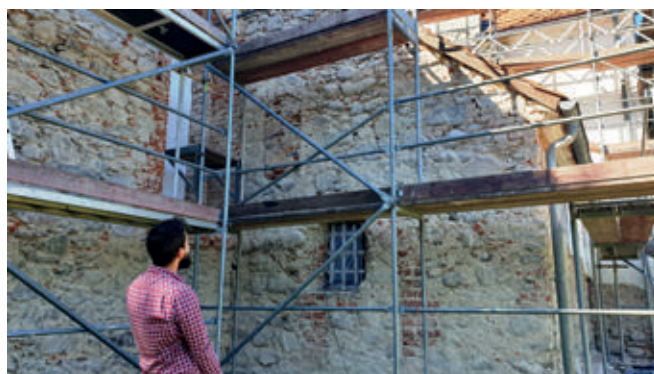
Remont konserwatorski elewacji kościoła pw. św. Jana Chrzciciela w miejscowości Chichy

Rozpoczął się remont konserwatorski elewacji średniowiecznego kościoła parafialnego pw. św. Jana Chrzciciela w miejscowości Chichy w gminie Małomice. Jego celem jest odtworzenie historycznego sposobu opracowania elewacji. Obecnie trwa żmudne usuwanie współczesnych, cementowych tynków, którymi w okresie powojennym pokryto mury świątyni.

Przeprowadzone w 2017 roku przez mgr. Karola Błaszczyka sondażowe stratygraficzne badania konserwatorskie elewacji kościoła wykazały, że „są to w większości współczesne tynki cementowe i cementowo-wapienne. Mają one negatywny wpływ na stan zachowania zabytkowych murów kościoła, stanowiąc źródło ich zasolenia i zawilgocenia. Ponadto tynki stanowią ahistoryczną, współczesną, nieestetyczną aranżację budowli, wpływając na obniżenie jej walorów zabytkowych, gdyż – jak wykazano w badaniach – obiekt najprawdopodobniej pierwotnie nie był tynkowany. Zachowane nawarstwienia stratygraficzne odkryte na elewacjach kościoła to mury kamienne, ceglano-kamienne i ceglane spojone zaprawami wapienno-piaskowymi o zróżnicowanej strukturze i kolorystyce, w zależności od faz rozbudowy oraz czasu ich powstania i stosowanej wówczas technologii. W przypadku murów gotyckich zaprawy wykonane z dobrej jakości, długo dołowanego wapna wykazują znaczną twardość i spoiwość. Najstarsze pozostałości tynków to gruboziarnisty biały tynk barokowy, odkryty w dolnych partiach wieży, głównie na północnej elewacji przyziemia. Resztki tynków z końca XVIII wieku lub też początków XIX wieku, odnaleziono w wielu miejscach, to brunatny wapienno-piaskowy tynk o dość drobnym wypełniaczu i dużej zawartości ilów oraz glin”. W podsumowaniu badań Karol Błaszczyk konstatuje, że „pierwotnie w okresie gotyku kościoł oraz budynek bramny były zapewne z zewnątrz nieotynkowane, być może poza wyjątkiem glicyfów otworów okiennych oraz portali, tudzież wejść. Kościół otynkowano w całości lub częściowo (dobudowane w tym czasie kaplice) zapewne dopiero w okresie późnego renesansu. Taki stan rzeczy zapewne utrzymał się także w baroku i później. Dopiero na skutek za-

niedbań lub ewentualnych trudności natury finansowej, wcześniej, zapewne wielokrotnie naprawiane i uzupełniane tynki samoistnie odpadły na skutek postępującej erozji, co musiało nastąpić w 1. połowie XX wieku. Stan ten utrzymał się do okresu powojennego i dopiero w latach 70. lub 80. XX wieku miejscowa społeczność podjęła się trudu kapitalnego remontu elewacji”.

Trwający obecnie remont elewacji, podczas którego usuwane są wtórne, współczesne, cementowe tynki, spod których odsłaniane jest oryginalne lico, są także jedyną okazją do pełnego rozpoznania cennego zabytku, dzięki zaplanowanym badaniom architektonicznym. Zarysowane wstępnie przez wcześniejszych badaczy dzieje i przekształcenia kościoła w Chichach zostaną zweryfikowane w oparciu o uwidocznioną spod cementowej skorupy strukturę murów. W trakcie badań rozpoznana zostanie także konstrukcja i budowa murów, użyte materiały oraz zastosowane technologie. Ujawnione i zinterpretowane zostaną także nieznanne dotąd fakty z wielowiekowej historii budowli, które zapisały się w strukturze jej murów. Opracowanie zostanie sporządzone na podstawie analizy budulca i zastosowanych na elewacjach wątków. W ramach badań poddany zostanie również materiał ikonograficzny oraz sporządzona zostanie inwentaryzacja rysunkowa i opis chronologicznego rozwarstwienia murów. Badania architektoniczne kościoła w Chichach przyczynią się także do istotnego wzbogacenia
